# 1 EKİM 1995 DİNAR DEPREMİ SONUCU OLUŞAN HASARLAR VE ÖNLEME ÇARELERİ

**Hasan KAPLAN**

Pamukkale Üniversitesi, Mühendislik Fakültesi, İnşaat Mühendisliği Bölümü, Denizli

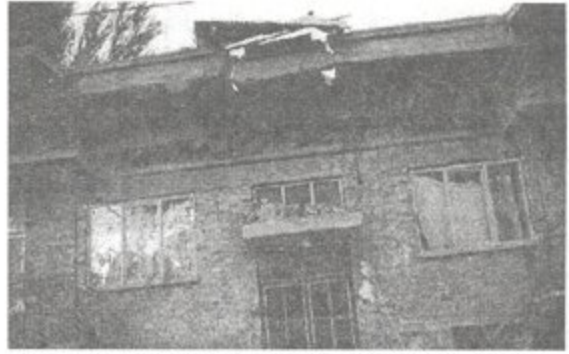
Birinci derece deprem bölgesi olan ve 1928'de böyle bir depremin yaşandığı Dinar'da dört kata kadar yığma yapı ile karşılaşmıştır. Deprem bölgelerinde çok katlı yığma yapı yapılmaması gerektiğine ait hususlar, yönetmeliklerde mevcuttur. Deprem sonrası Dinar'da yapılan incelemede, villa tipi lüks yapıların bile yığma yapıldığı tespit edilmiştir. Önceden 1-2 kat yapılan yığma yapının, üzerine kat ilavesi yapılarak dört katlı yığma yapılar oluşturulduğu gözlenmiştir. Dinar'da mevcut olan bu yapıların hemen hemen tamamı ya yıkılmış, ya da ağır hasar görmüştür. Hasar gören yığma yapılar onarılamayacak düzeydedir. Önceden olan öncü depremler nedeni ile bu tür yapılarda yaşayan insanların evleri terk etmiş olmaları, can kaybını azaltmıştır. Şekil 1-3'de 1 Ekim 1995 Dinar depreminde yıkılan bazı yığma binalar verilmiştir.

Şekil 1 Kat ilavesi yapılarak 4 katlı hale getirilmiş ve son iki katı yıkılmış olan yığma bina

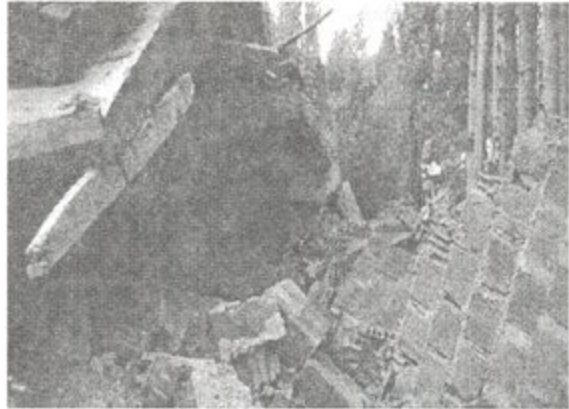
Şekil 2 Daha iskana açılmadan yerle bir olmuş dört katlı yığma bina

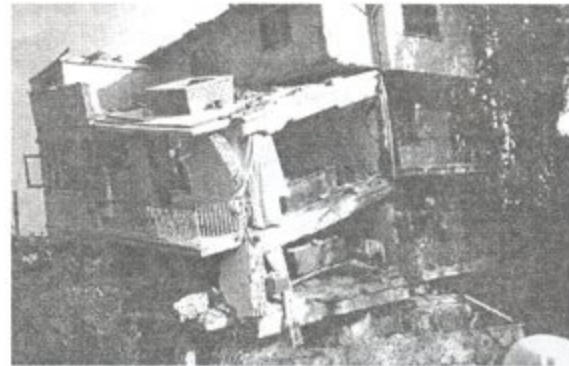
Şekil 3 Hasar görmüş 4 katlı bir yığma bina

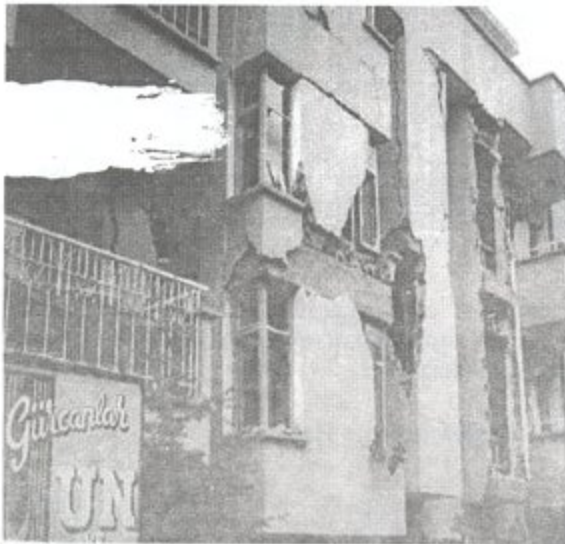
1 Ekim 1995 Dinar depreminde de bir çok bina düzensizlik ve ani rijitlik değişimi nedeni ile hasar görmüştür. Düzensizlik nedeni ile hasar gören bir yapı Şekil 4'de verilmektedir. Şekil 5'de ise ara katı göçmüş bir yapı görülmektedir. Bu yapının hasar nedeni, açık bir şekilde yapı hatasıdır. Yapı yüksekliği boyunca, düzenli inşaa edilmemiş, zeminde en fazla olan kesme kuvveti ile önce zemin

Şekil 4 Düzensiz yapılmış ve depremde kullanılamaz hale gelmiş bir yapı

katta beklenen hasar düzensizlik dolayısı ile ara katta oluşmuştur. Binanın çöken ara katında iki yaşlı insan can vermiştir.

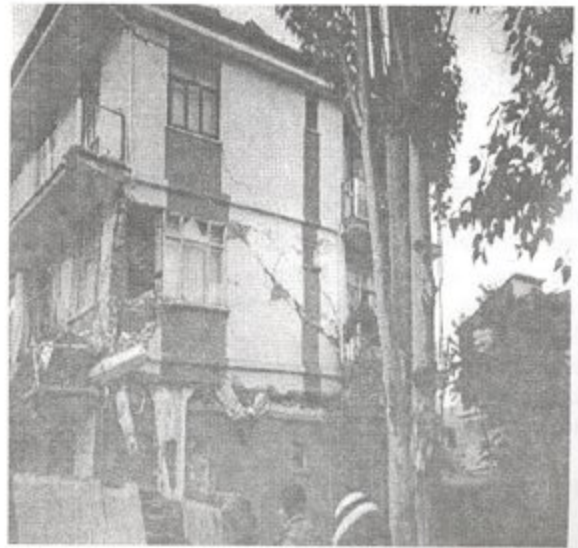
Şekil 5 Ara katı göçmüş Bodrum+4 katlı bir bina

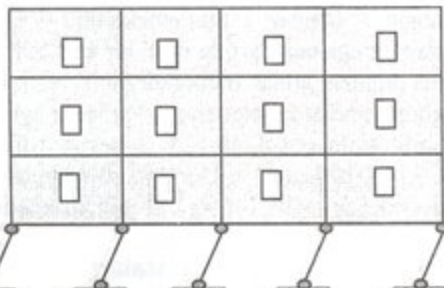
Bir çok yapıda, üst katlarda dolgu duvar olmasına karşın zemin katların açık bırakılması ve kolonların da narin olması nedeniyle, "yumuşak kat" olarak adlandırılan zayıf bölgeler oluşmuştur. Bu tür sistemlerde, yanıl ötelenmenin büyük bir kısmı tek katta oluşmakta, özellikle kolon gibi fazla sünek olmayan elemanlarda büyük oranda hasar oluşmaktadır (Şekil 6).

**d) Güçlü Kiriş-Zayıf Kolon:** Yapı elemanlarının tasarımında kiriş ve döşemelerin tasarımına harcanan çaba kadar, kolon tasarımına çaba harcanmamaktadır. Oysa kolonlar, hem düşey hem de deprem yükleri altında yapıların en kritik elemanlarıdır. Genel olarak deprem hesabı ya hiç yapılmamakta, ya da gereğince yapılmamaktadır. İnşaat mühendisleri arasındaki yoğun rekabetin sonucu olan düşük proje ücretleri karşısında tam anlamı ile bir hesap yapmak ekonomik olmamaktadır. Sadece düşey yük ve bir takım estetik gayelerle yapılan tasarım sonucu zayıf ve narin kolonlar ile daha güçlü kirişler ortaya çıkmaktadır ki bu, deprem açısından son derece sakıncalıdır (Şekil 6).

Şekil 6 Zemin katı dolgunsuz binada göçme mekanizması

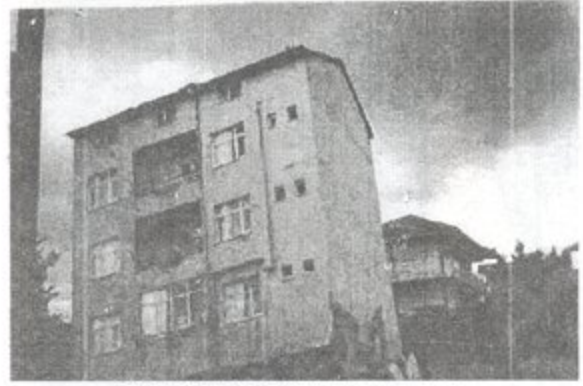
Bazı yapılarda üst katlarında dolgu olarak tuğla kullanılmasına karşın zemin katta çürük beton birikimler kullanılmaktadır. Depremde bu birikimlerin ezilmesi ile "yumuşak kat" ortaya çıkmaktadır. Bazı binalarda ise, perdeli olan bodrum katın üzerinde ani rijitlik değişimleri ortaya çıkmaktadır. Kat yüksekliği de fazla olan zemin kat göçmektedir. Şekil 7'de yalnız zemin katı göçmüş olan bir yapı görülmektedir.

Şekil 7 Zemin katı göçmüş yapı

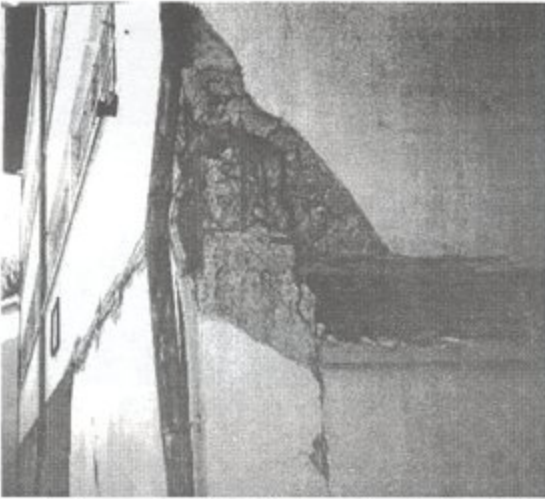
1 Ekim 1995 Dinar depreminde göçen, ya da ağır hasar gören bazı yapılarda da kısa kolon oluşturulduğu gözlenmiştir. Bunlar genelde mimariden kaynaklanmış ve pencere boşlukları nedeni ile oluşmuştur. Dolgu duvarı nedeni ile boyu çok kısalan kolonlarda gevrek kesme kırılmasını önlemek zordur.

Şekil 8a'da bant pencere nedeniyle oluşan kısa kolon hasarı, Şekil 8b'de ise merdiven kirişi nedeni ile oluşan kısa kolon hasarı görülmektedir.

a) Pencere boşluğu ile oluşan kısa kolon etkisi

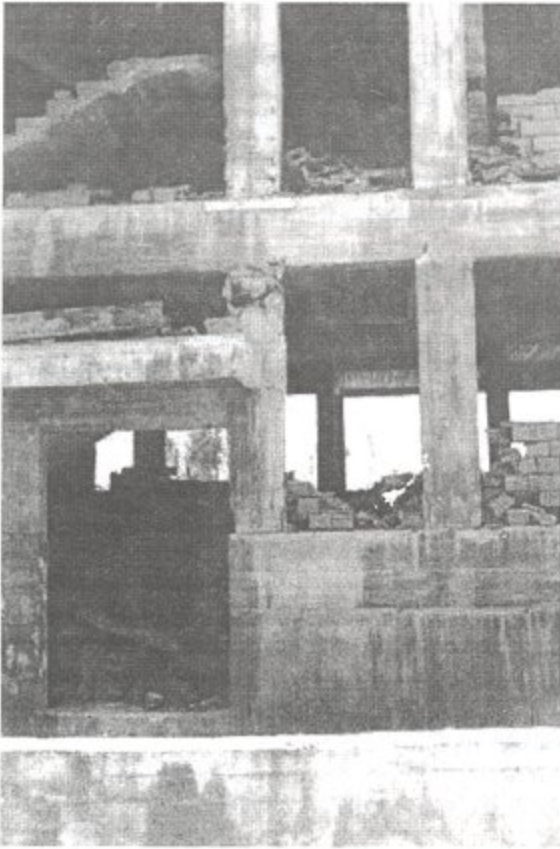
b) Merdiven kirişi ile oluşan kısa kolon etkisi

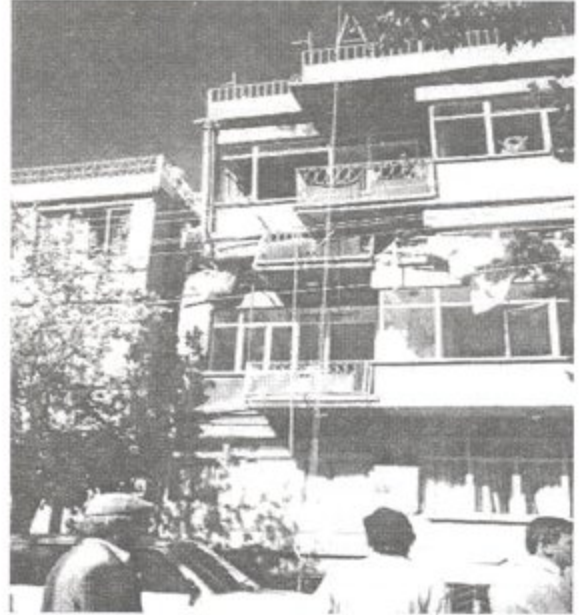
**f) Bitişik Nizam Yapılar:** Bitişik nizam binalar, deprem sırasında eşzamanlı olmayan salınımlar yaptıklarından dolayı kaçınılmaz olarak çarpışmakta, kısa yapılar uzun ve daha narin olan yapıları kat hizalarından kırmaktadır (Şekil 9). Farklı yükseklikte ve kat hizaları birbiriyle aynı düzeyde bulunmayan bitişik nizam binalar tamamen planlama hatasından kaynaklanan bu tehlikeye maruzdurlar.

Şekil 9 Farklı yükseklikli bitişik binalarda çarpışma hasarı

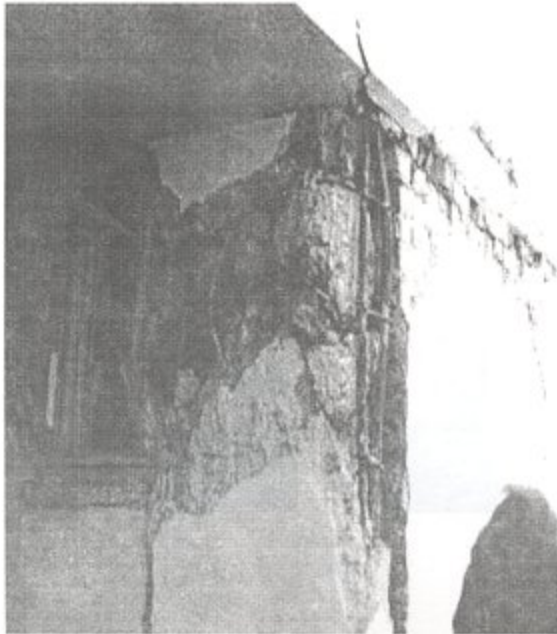
etriyelerin sargı donatısı olarak iş görmesi mümkün değildir. Nitekim Erzincan ve Dinar depremlerinde etriyelerin açılarak etkisiz duruma geldikleri gözlenmiştir (Şekil 11,12,13,14).

Kesiti ince uzun kolonlarda, 3-5 sıra boyuna donatı yerleştirilmiş ve bunlar tek bir etriye ile sarılmıştır. Ara donatılar, etriye veya çiroz ile bağlanmamış olduğundan sargı etkisi oluşmamaktadır (Şekil 12,13,14).

Etriyenin göbek betonu içine ankre edilmemesi halinde sıyrılacağı, açıkça görülmektedir. Şekil 12'de açılarak sargı özelliğini kaybetmiş etriye görülmektedir.

Şekil 12 Kolon sargı bölgesi hasarı

Uygun bir kolon kiriş birleřimi için sargı donatısı kullanılmalı ve etriye uçları 135° bükülerek göbek betonu içine ankre edilmelidir. Etriyenin göbek betonuna ankre edilmesi ve edilmemesi durumları Şekil 11'de incelenmiştir.

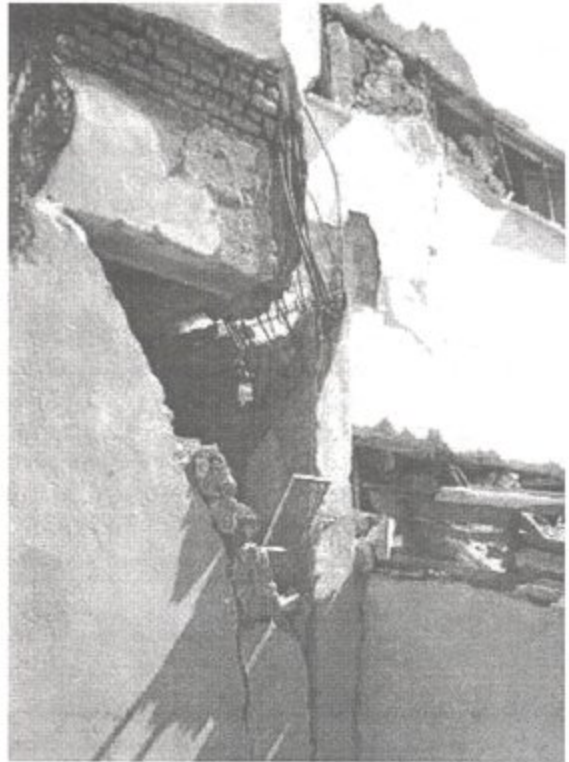
Şekil 13 Sargı yetersizliği ile hasar gören köşe kolonu

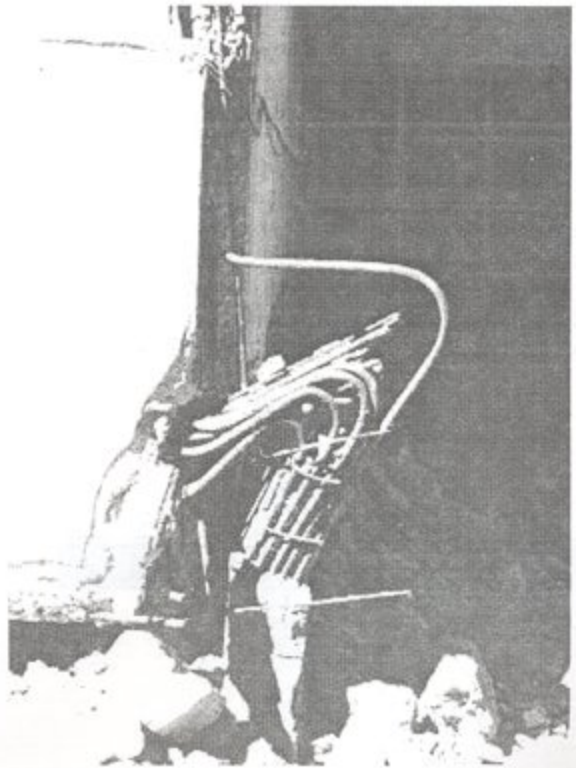
Şekil 14'de görülen kolonda oldukça fazla olan boyuna donatı, neredeyse hiç sarılmamıştır. Donatılar açılarak burkulmuştur. Binanın köşe kolonundaki bu tür bir hata, depremde binanın yıkılmasına neden olmuştur.

Şekil 14 Sargı donatısı yetersiz köşe kolon hasarı
