ÇİĞ NOKTASI VE DOĞAL GAZ ÇEVİRİM SANTRALLERİ ATIK ISI KAZANLARI AÇISINDAN ÖNEMİ

Vedat KAHYAOĞLU , Ayhan ŞENGİL

In this study, superheater tubes wed for Heat Recovery Generators (HRSG)in NGCCPP has been observed for the effects of dew point of flue gas.

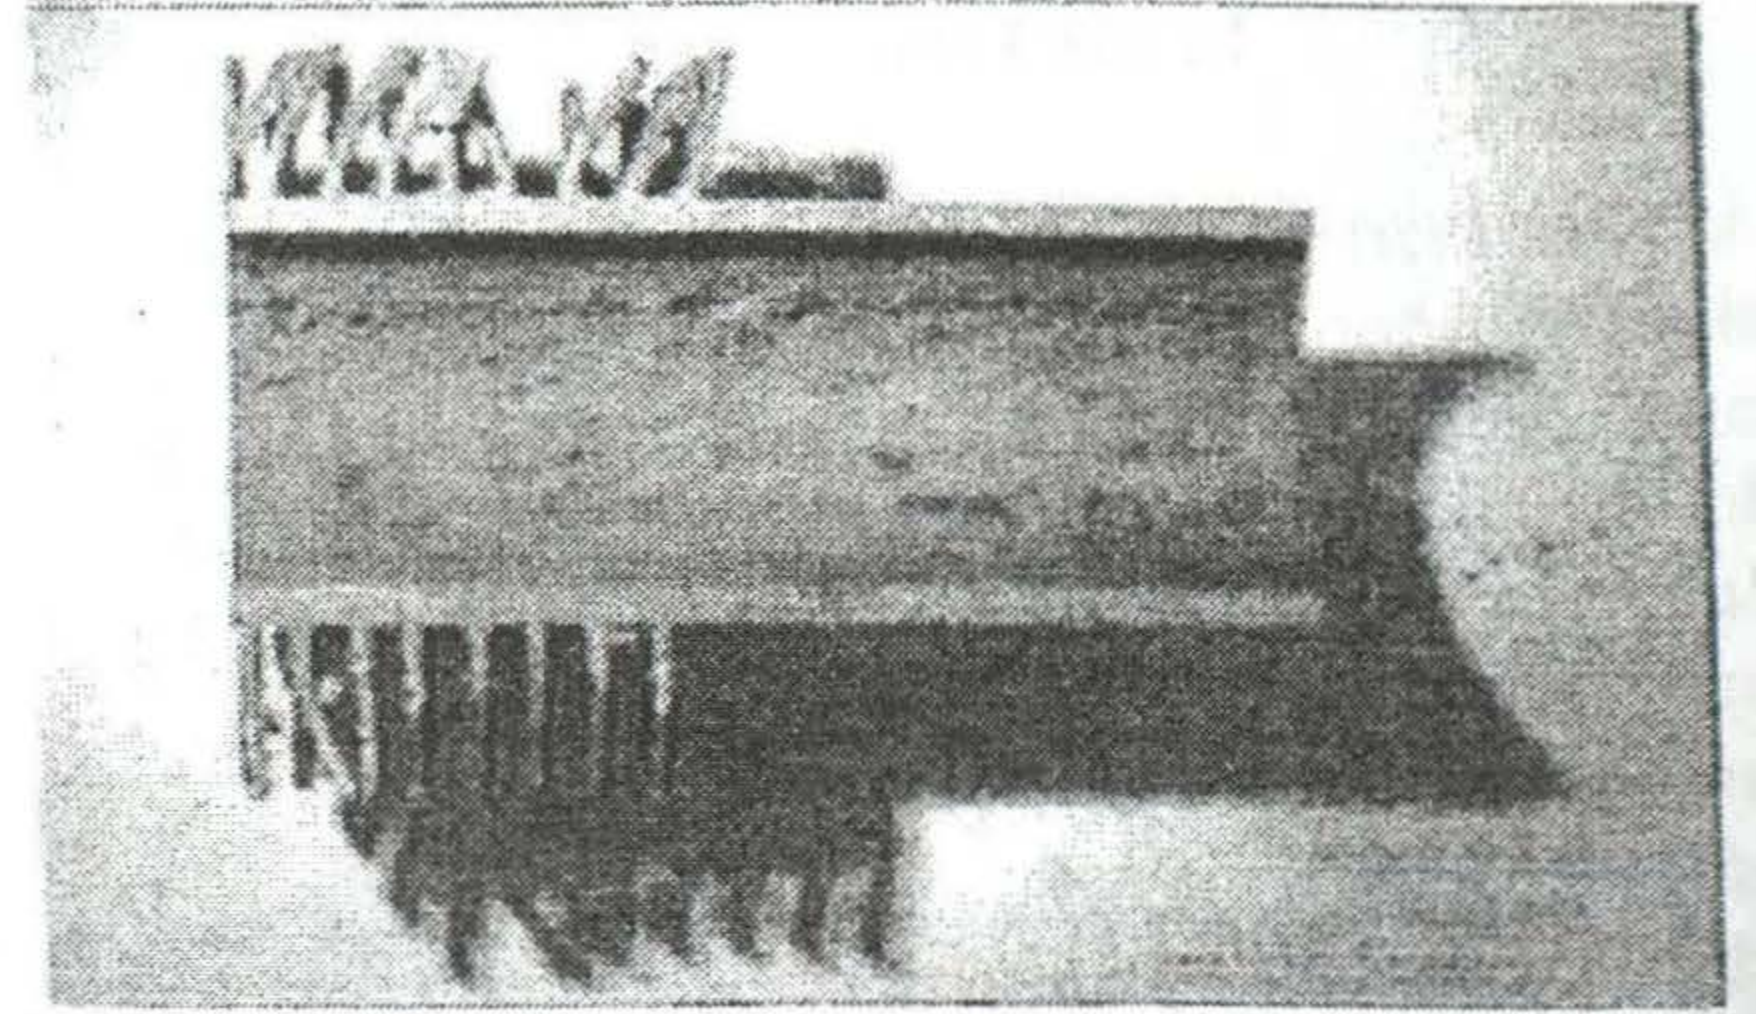
Şekil 3.1.de kanatlı bir kızdırıcı boru ve iç kısmında oluşan birikinti tabakası görülmektedir. Bu kesit boylamasına olarak kesilen boru numunesinin alt kısmıdır. Söz konusu birikinti su içerisinde çözünen ağır metallerin çökmesi ile oluşmuştur[2,3].

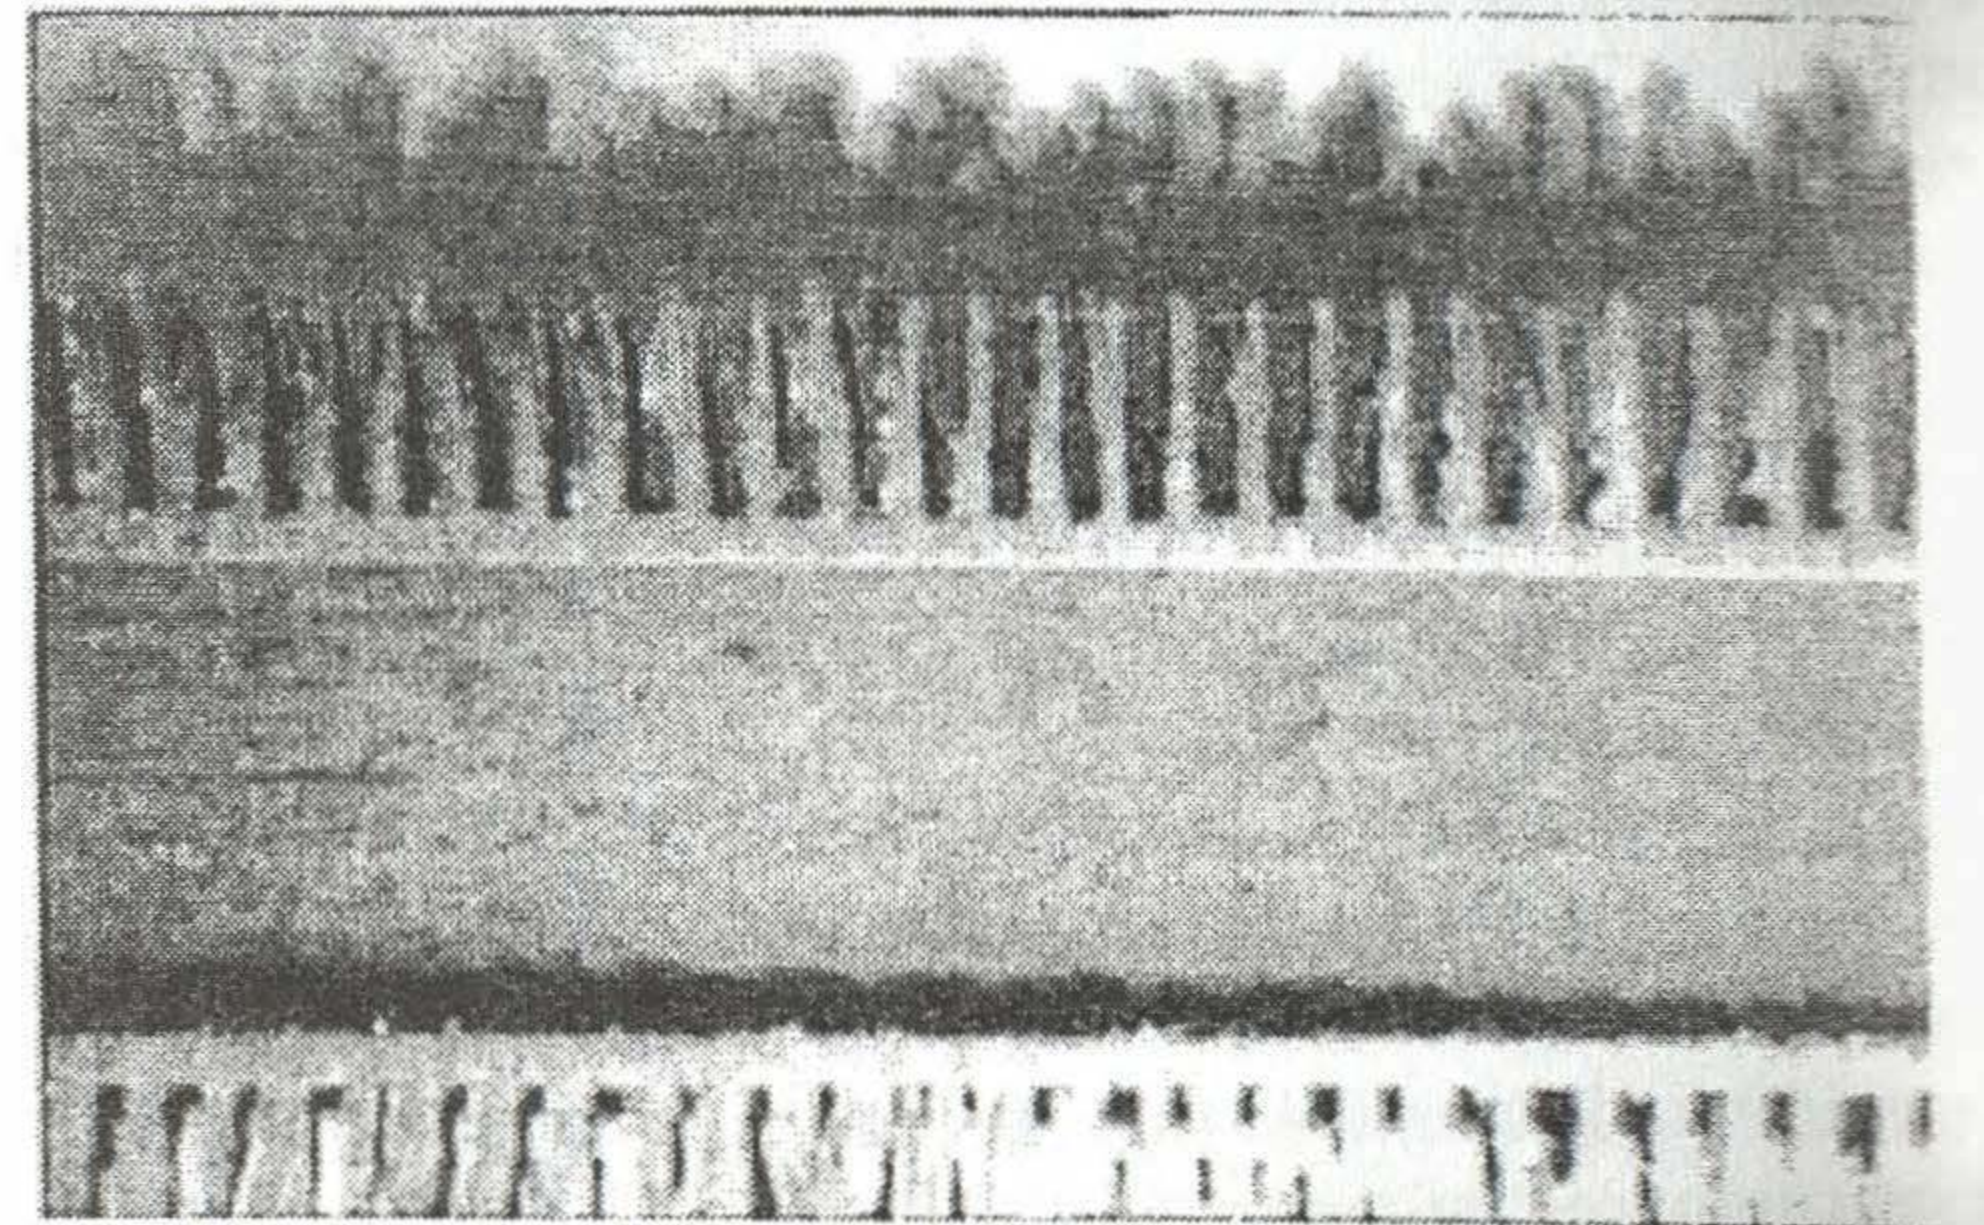
Şekil 3.2 Boylamasına kesilen kızdırıcı boru numunesinin üst kısmı

Şekil 3.2 Boylamasına kesilen kızdırıcı boru numunesinin üst kısmına aittir boru iç çeperinde pitting türünde korozyon başlangıcı gözlemlenmektedir [1,3].

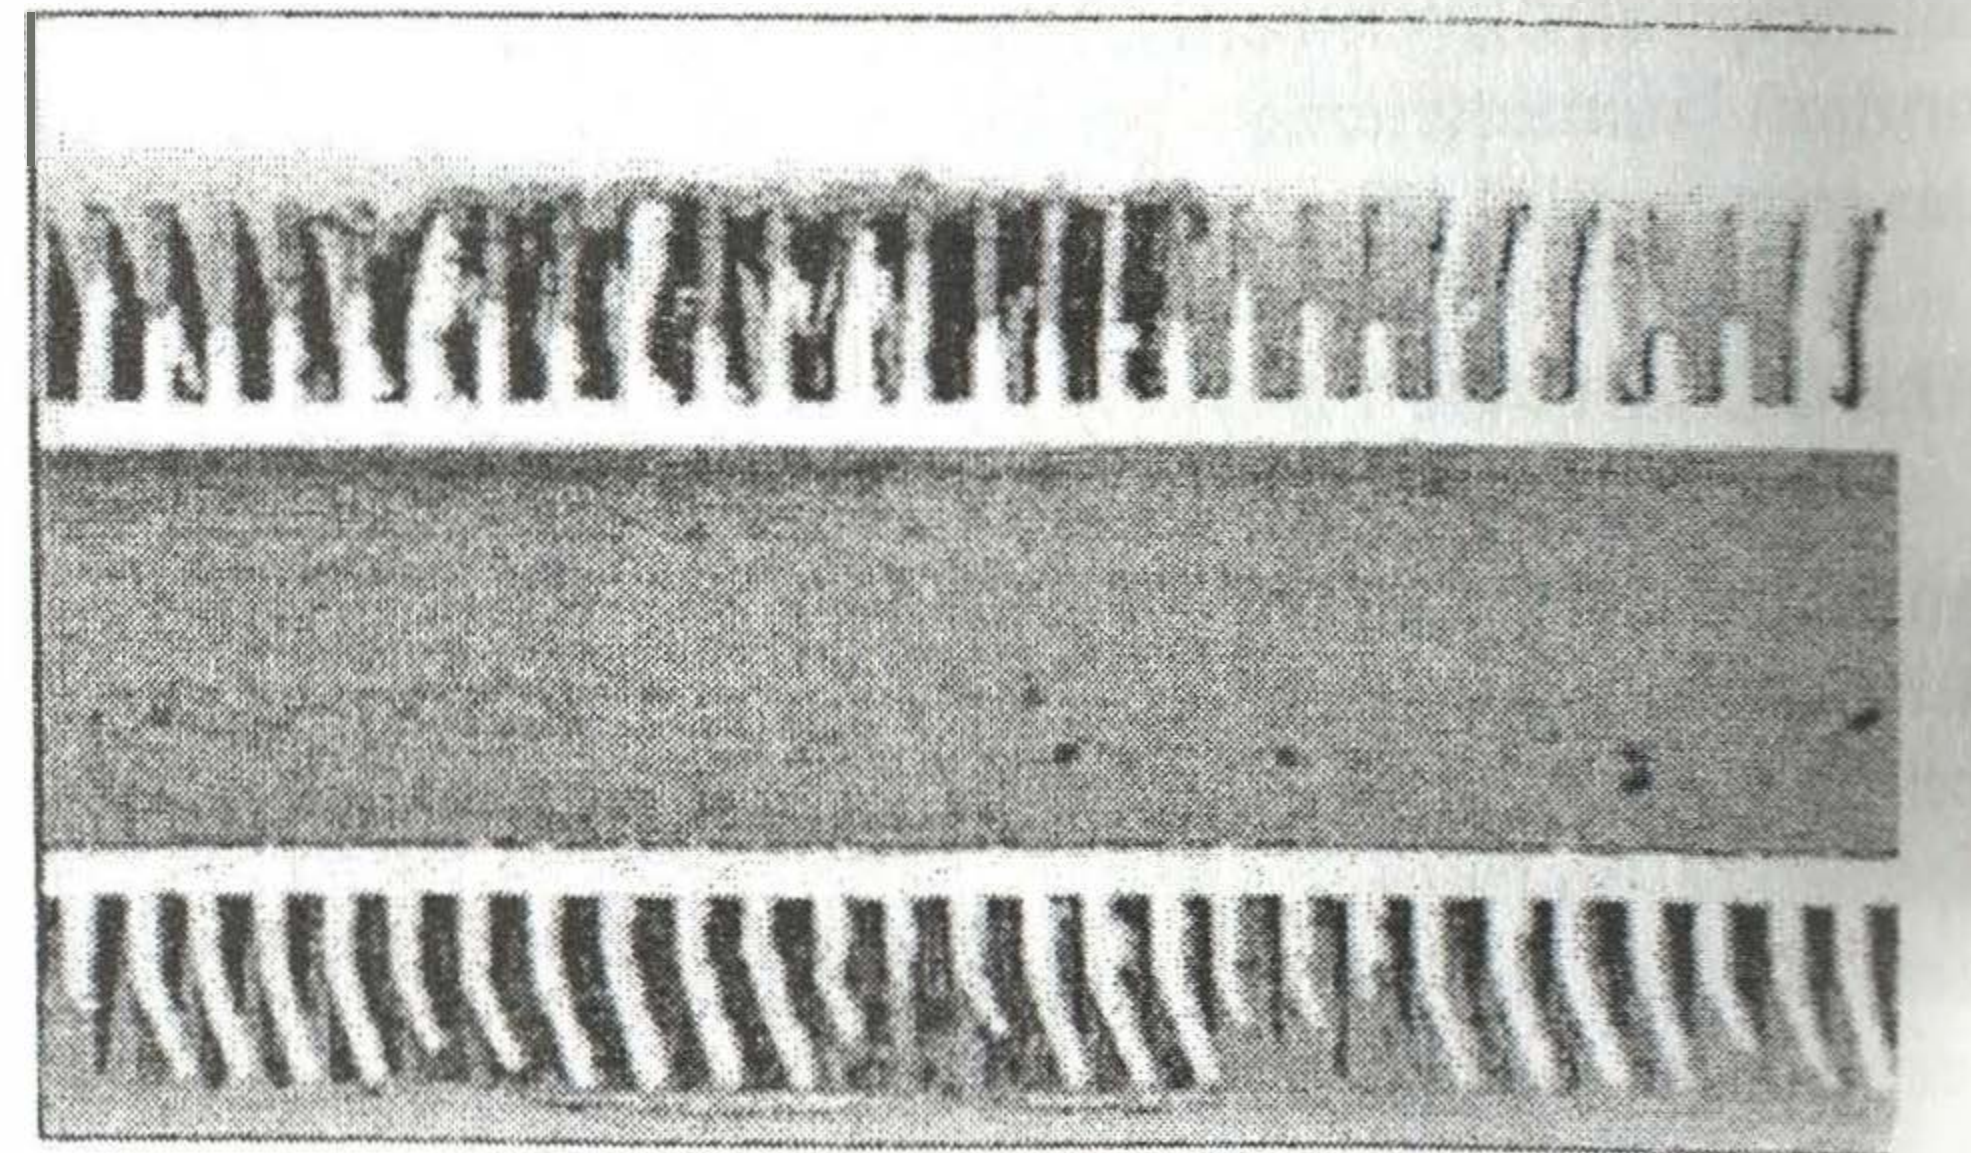
Şekil 3.3 Boylamasına kesilen borunun üst kısmı

Şekil 3.3 Boylamasına kesilen borunun üst kısmına aittir. Fakat şekil 3.2 den farklı olarak borunun iç yüzeyi traşlanıp temizlenmiştir. Temizlenen yüzeyde korozyon varlığı daha net bir biçimde görülmektedir.Oluşan korozyon hakkında net bilgiler sonraki şekillerde verilecektir [2,3].

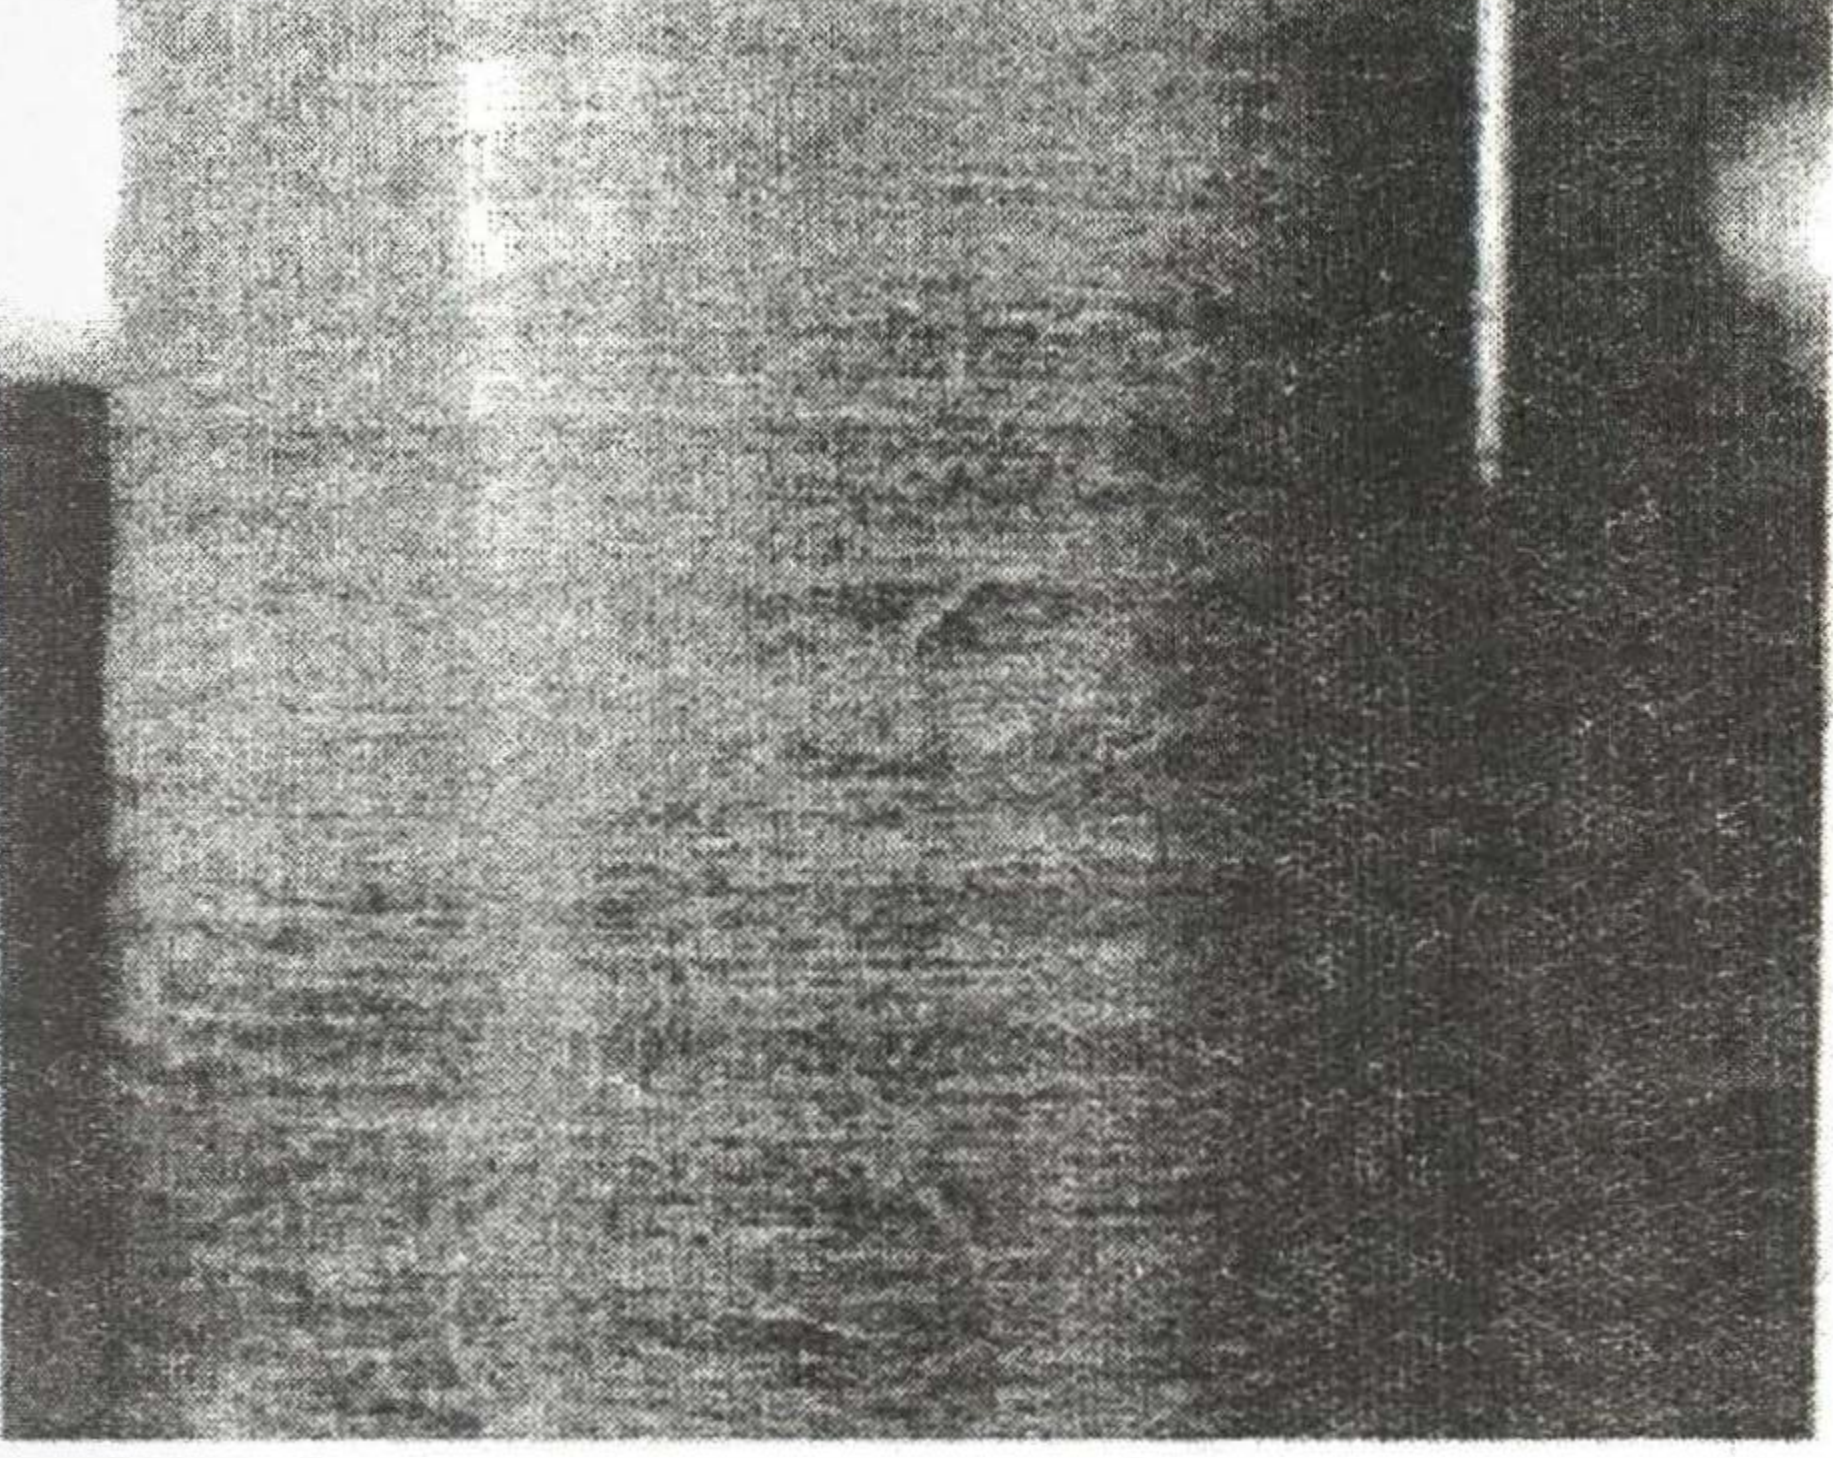
Şekil 3.4.Boylamasına kesilen borunun alt kısmın finler tıraşlandıktan sonra dıştan görünüşü

Şekil 3.4.Boylamasına kesilen borunun alt kısmın kanatlar tıraşlandıktan sonra dıştan görünüşüdür . Şekil X-Ray ışınları varlığında elektronik mikroskopla alınmıştır. Borunun dış yüzeyinde kırılma şeklindeki korozyon belirgin olarak gözükmemektedir. Bu tip bir korozyonun iç kısımda akış halinde bulunan şartlandırılmış sudan kaynaklanması mümkün gözükmemektedir. [2,3].

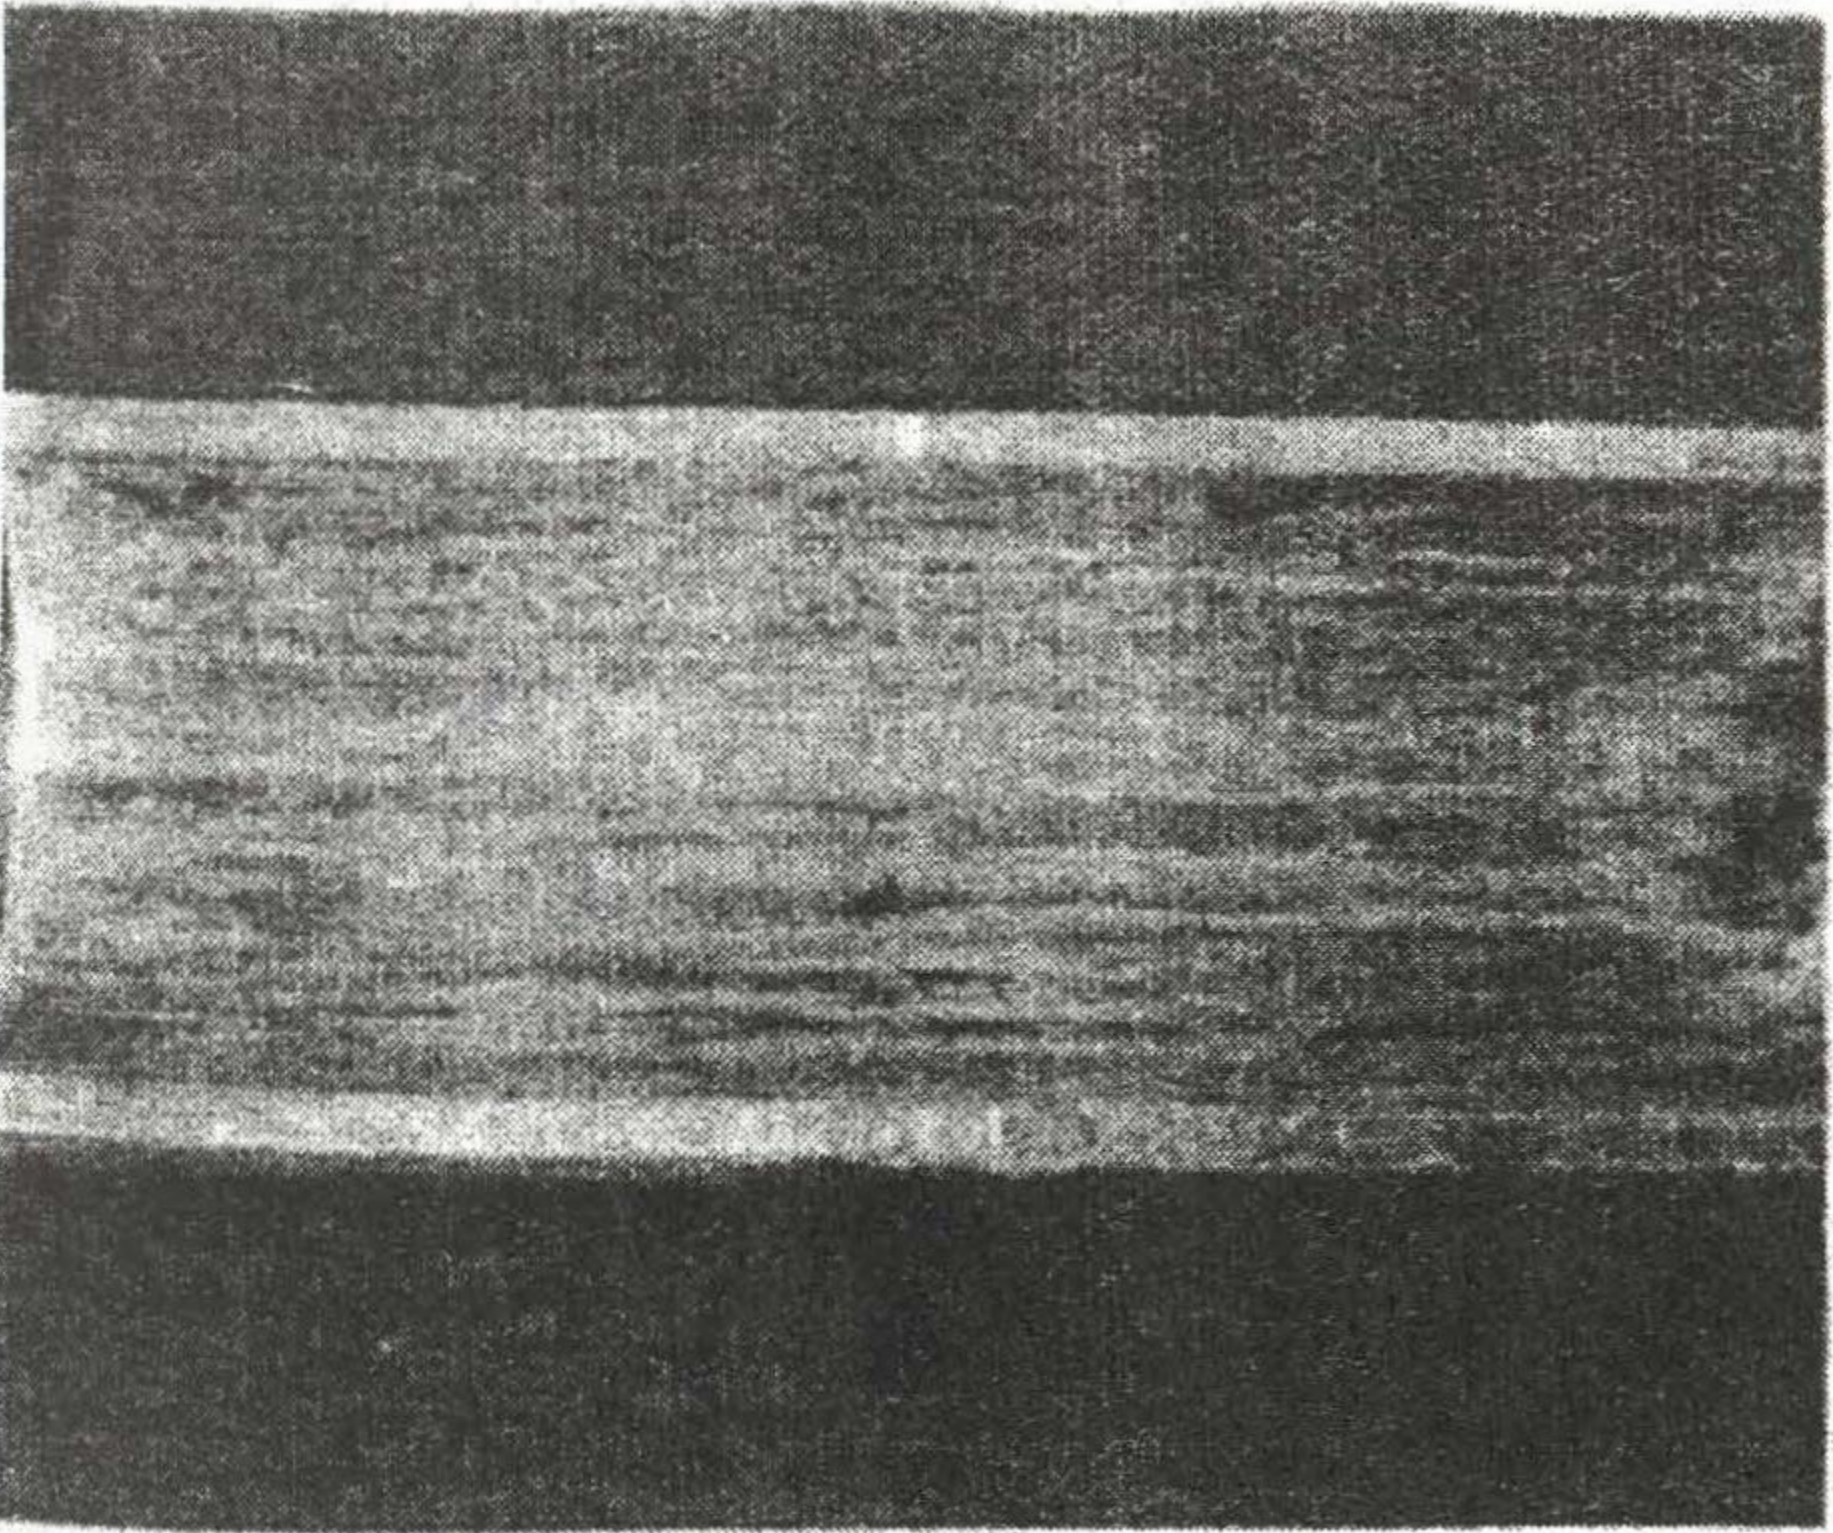
Şekil 3.5.Boylamasına kesilen numunenin alt kısmının içten görüntüsü

Şekil 3.5.Boylamasına kesilen numunenin alt kısmının içten görüntüsüdür.Şekil 3.4.ü doğrular nitelikte olup kırılmanın

dıştan içe doğru olduğu gözlemlenmektedir.Kırılmanın tek noktada olmayıp devam ettiği de gösterilmektedir [1,2,3].

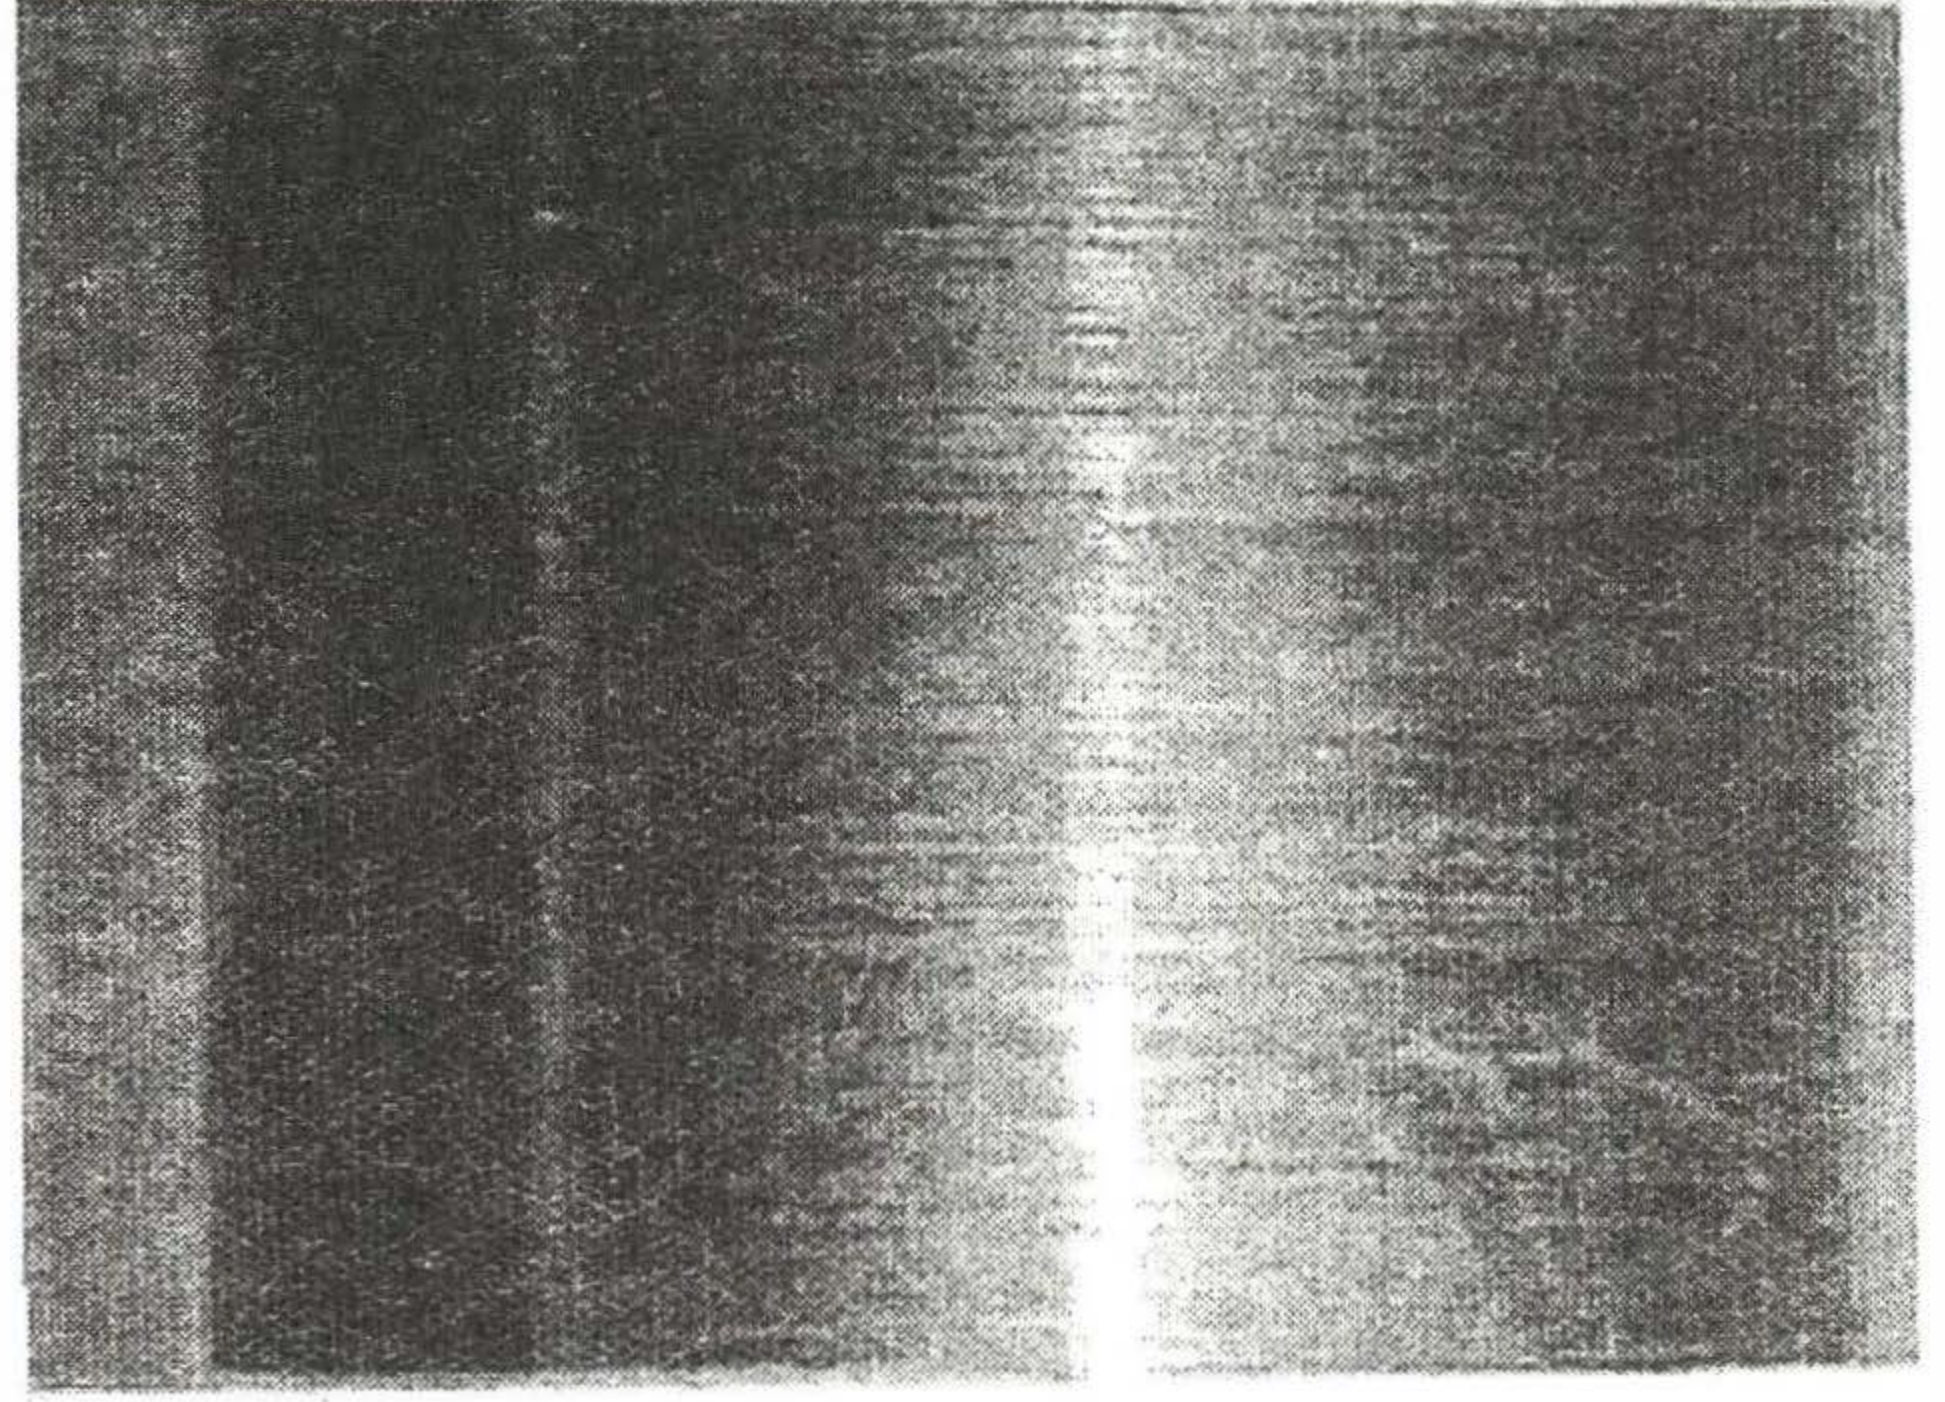
Şekil 3.6.Boylamasına kesilen borunun üst kısmın kanatlar tıraşlandıktan sonra dıştan görünüşü

Şekil 3.6.Boylamasına kesilen borunun üst kısmın kanatlar tıraşlandıktan sonra dıştan görünüşüdür. Şekil X-Ray ışınları varlığında elektronik mikroskopla alınmıştır. Borunun dış yüzeyinde kırılma şeklindeki korozyon belirgin olarak gözükmemektedir. Bu tip bir korozyonun iç kısımda akış halinde bulunan şartlandırılmış sudan kaynaklanması mümkün gözükmemektedir. [1,3]

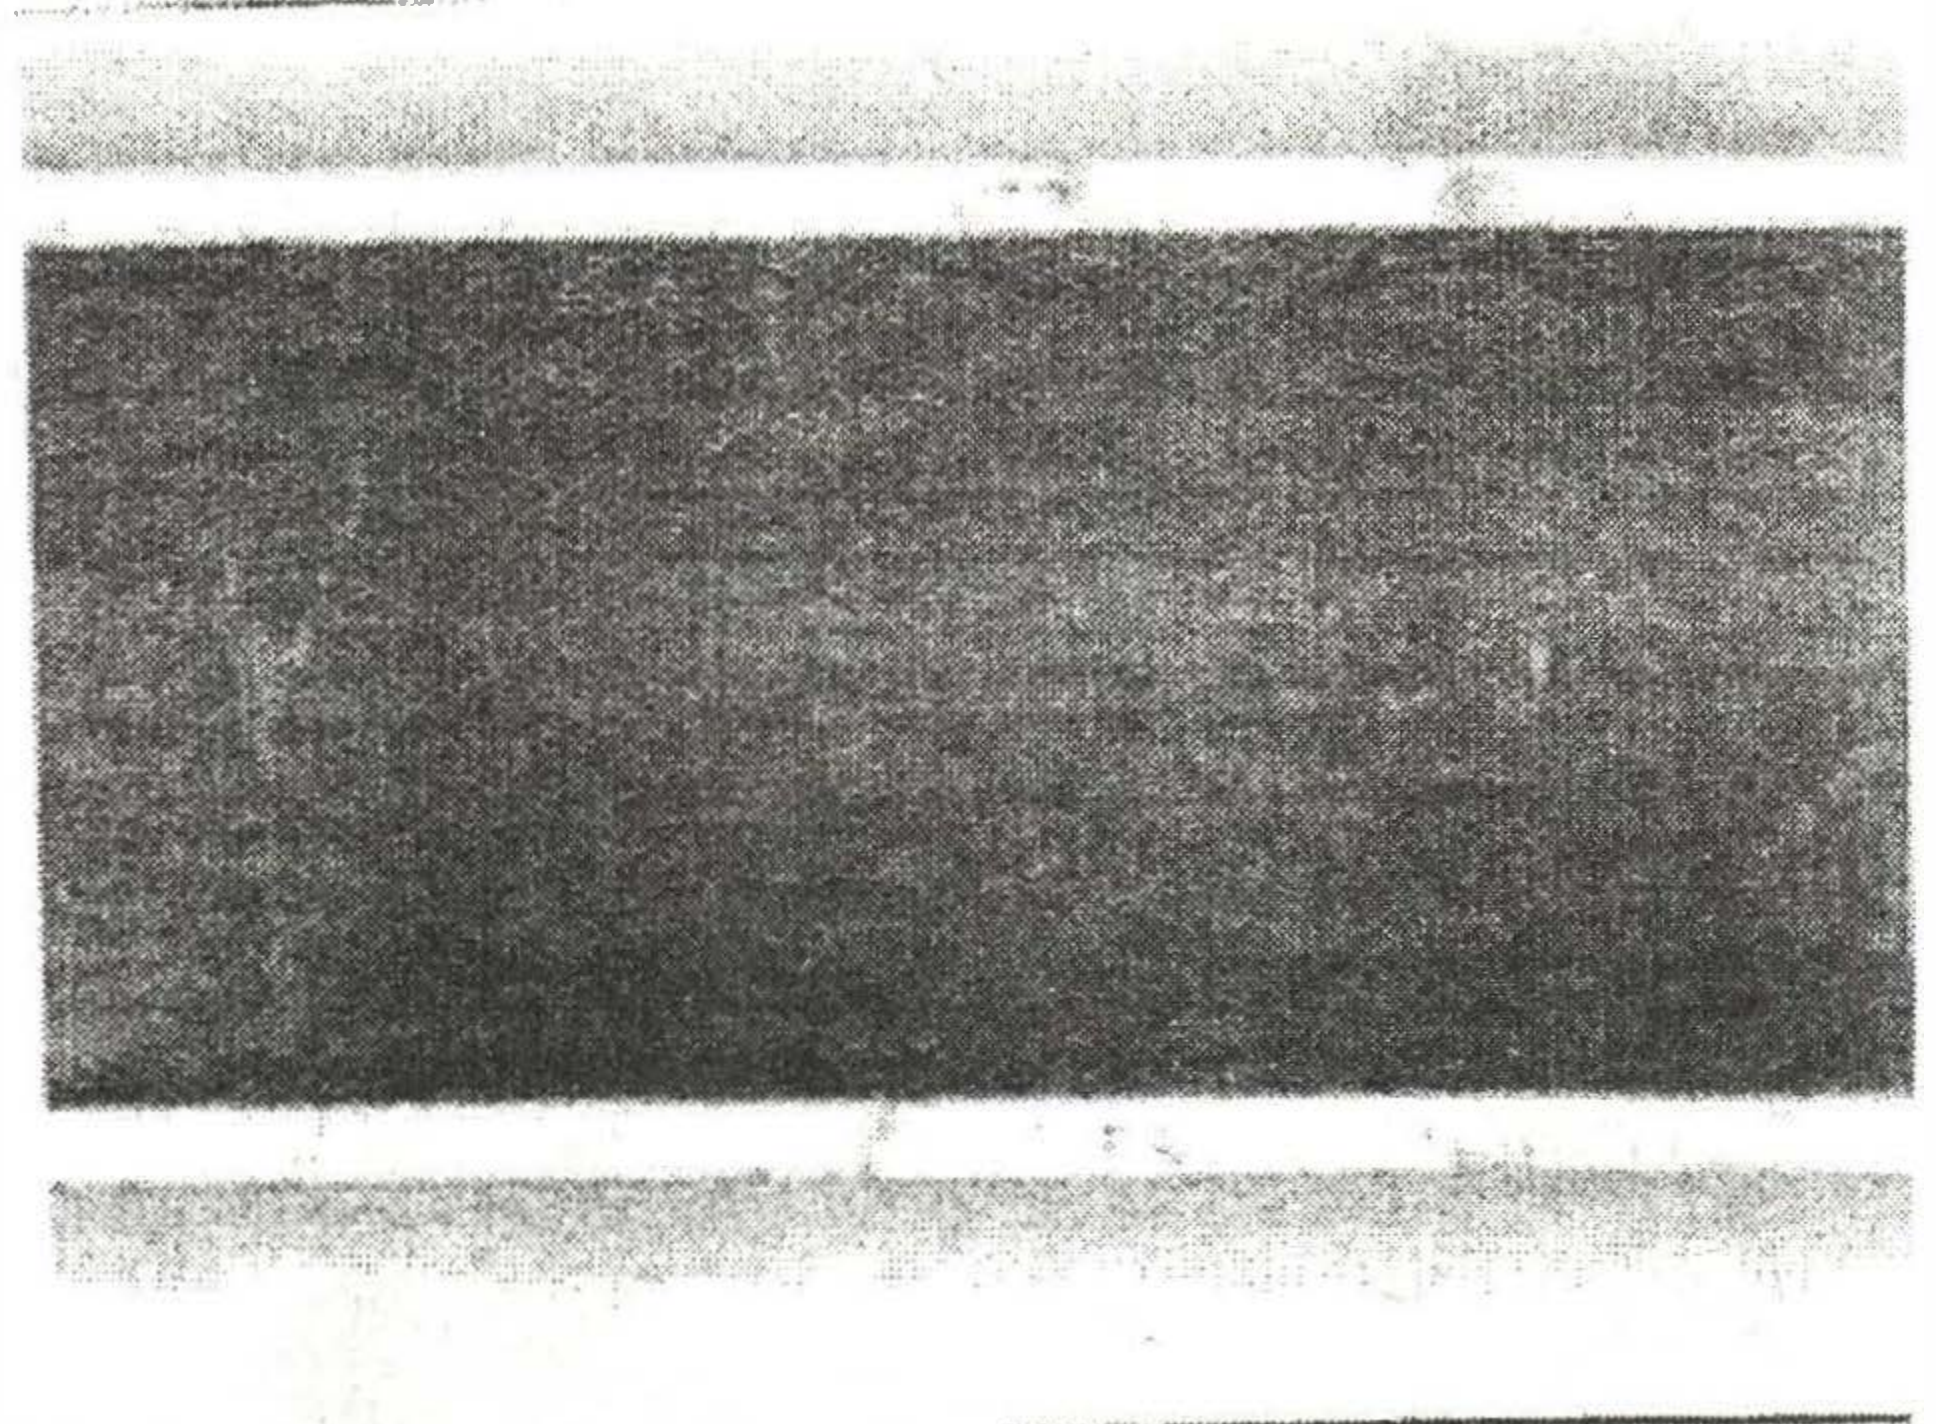
Şekil 3.7 Boylamasına kesilen numunenin üst kısmının içten görüntüsü

Şekil 3.7 Boylamasına kesilen numunenin üst kısmının içten görüntüsüdür. Şekil 3.6 ı doğrular nitelikte olup kırılmanın dıştan içe doğru olduğu gözlemlenmektedir.

Kırılmanın tek noktada olmayıp devam ettiği de gösterilmektedir [2,3].

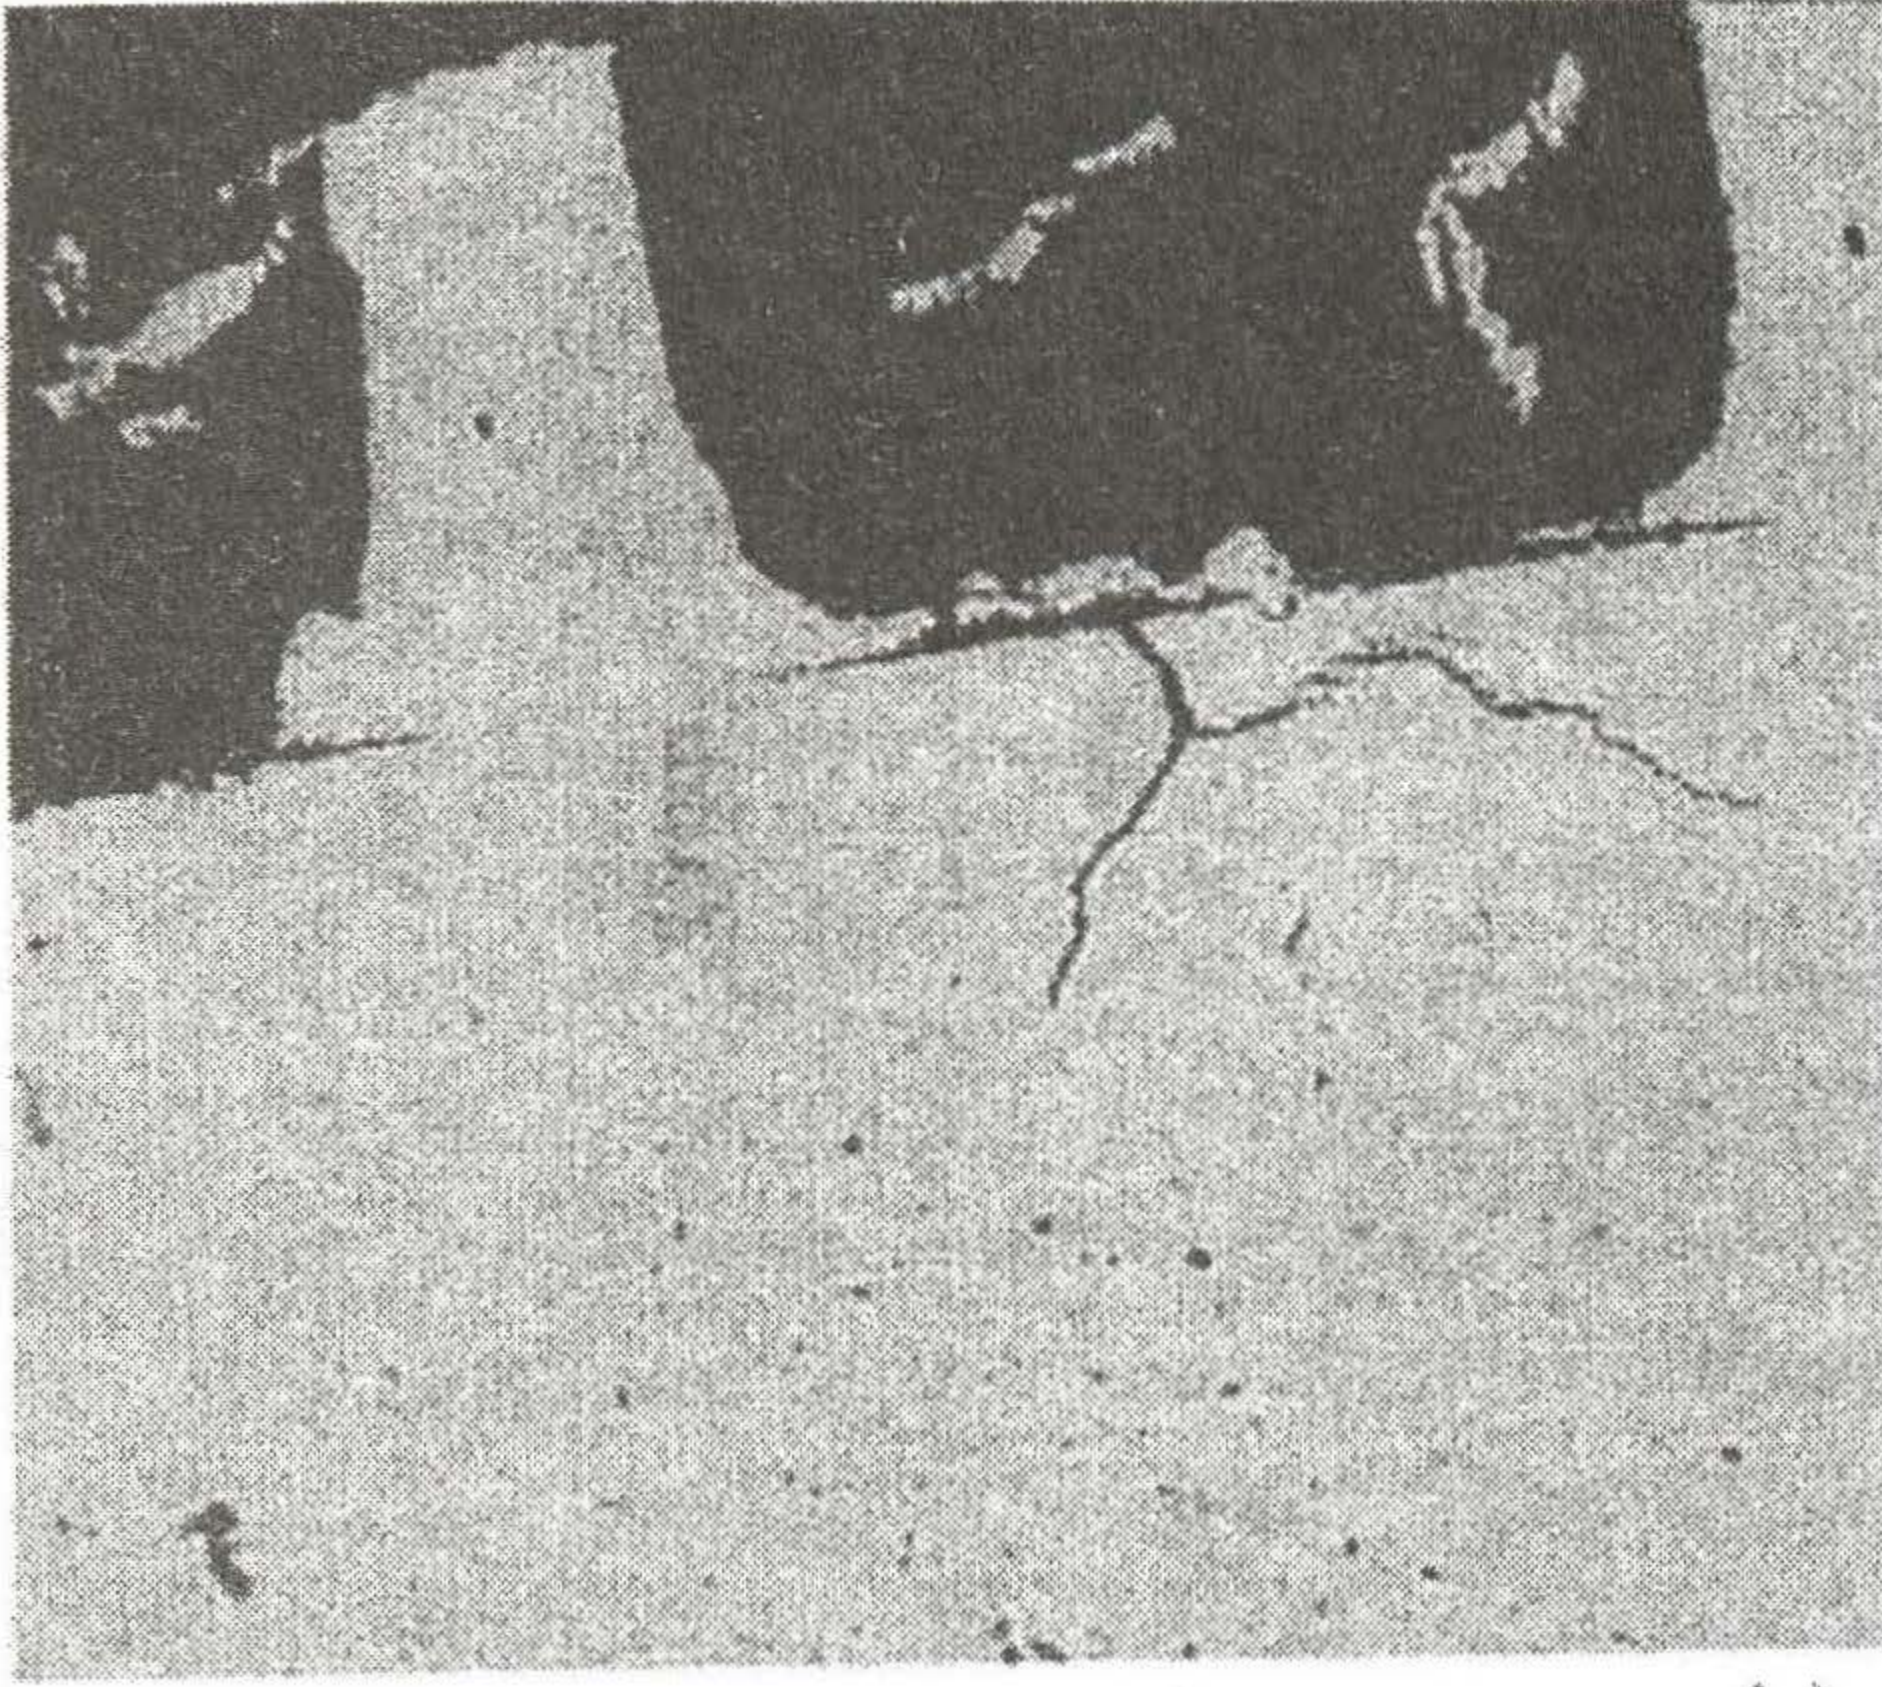
Şekil 3.8 Boylamasına kesilen boru numunesinin kanatların kaynak noktasında stres etkisini göstermektedir.

Şekil 3.8 Boylamasına kesilen boru numunesinin kanatların kaynak noktasında stres etkisi veya borunun orjinalinden kaynaklanan kırılmaların 15 kat büyütülerek alınan görüntüsüdür. Kırılmaların olduğu noktalarda yapılan çalışmalarda kırılmaya bağlı korozyon oluşumuna rastlanmıştır. Kırılma beraberinde artan korozyonu getirmiştir [2,3].
