ÇİĞ NOKTASI VE DOĞAL GAZ ÇEVİRİM SANTRALLERİ ATIK ISI KAZANLARI AÇISINDAN ÖNEMİ

Vedat KAHYAOĞLU , Ayhan ŞENGİL

In this study, superheater tubes wed for Heat Recovery Generators (HRSG)in NGCCPP has been observed for the effects of dew point of flue gas.

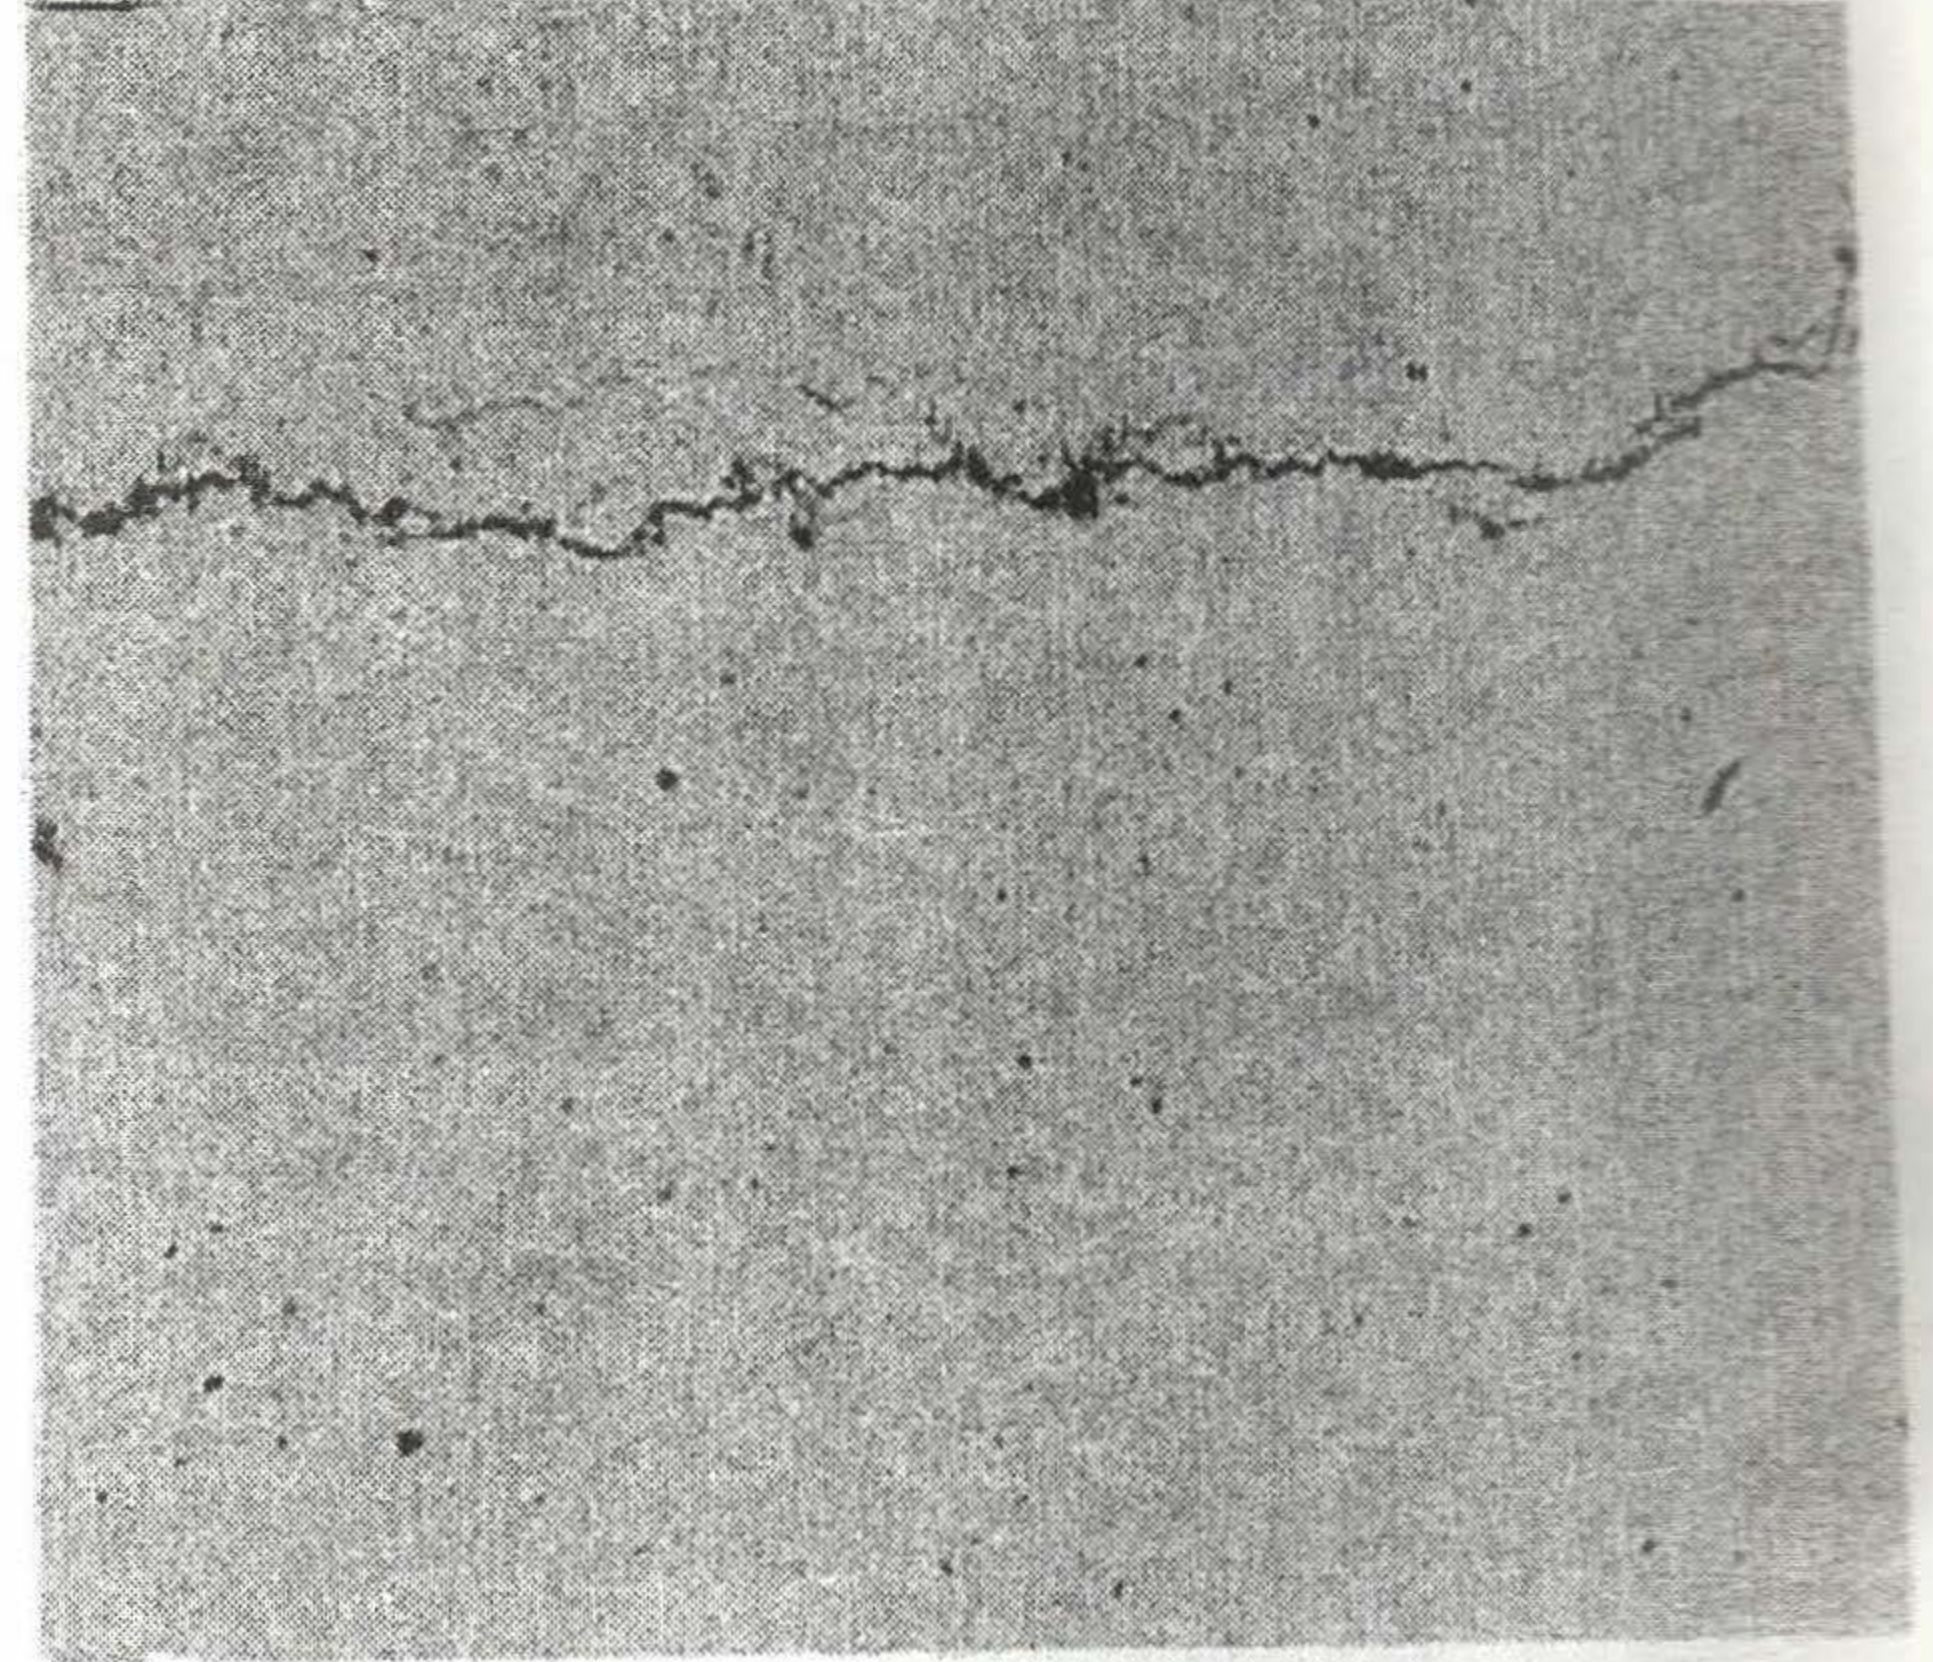
Şekil 3.10 Boylamasına kesilen tıraşlanan borunun dış yüzeyinin 200 kat büyütülerek alınan görüntüsü

Şekil 3.10 Boylamasına kesilen tıraşlanan borunun dış yüzeyinin 200 kat büyütülerek alınan görüntüsüdür. Kırılmanın izlediği yolu takip etmek ve oluşan kırılmanın neden kaynaklandığını ortaya koymak amacı ile görüntülenmiştir [2,3].

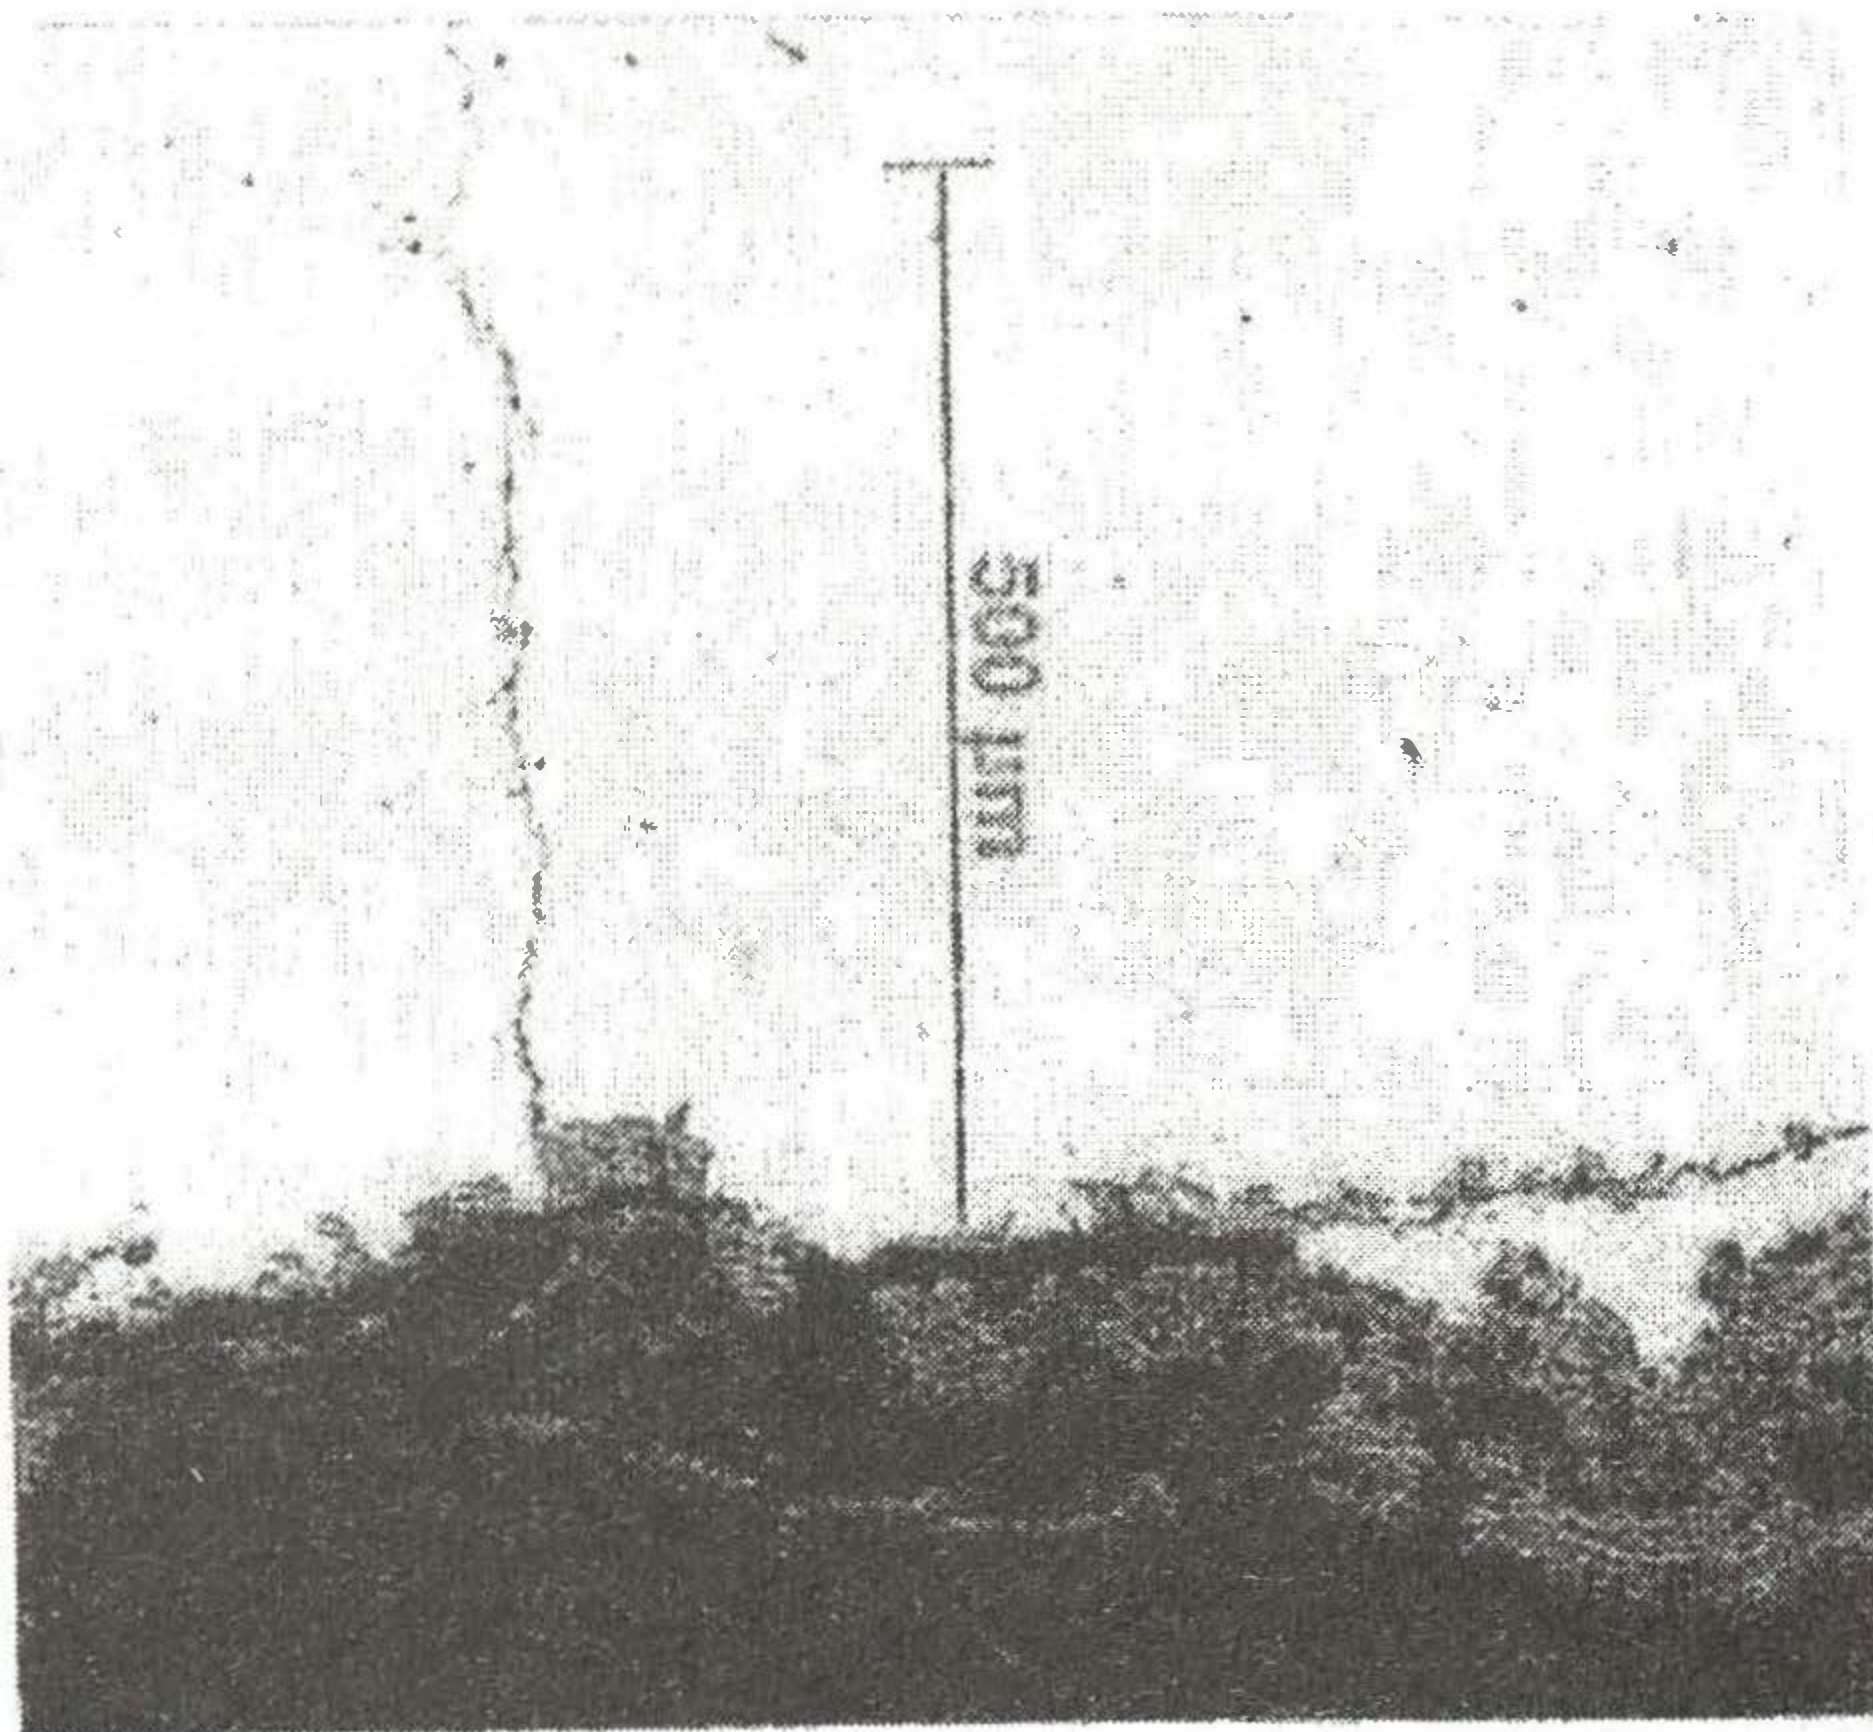
Şekil 3.9 Boylamasına kesilmiş olan 3.8 şeklinin 50 kat büyütülerek alınmış görüntüsü

içerisindeki pozisyonunu ve kırığın boyutunu belirlemek ve iç kısımdaki kimyasaldan etkileşimini ortaya koymak amacı ile görüntülenmiştir [2,3].

Şekil 3.9 Boylamasına kesilmiş olan 3.8 şeklinin 50 kat büyütülerek alınmış görüntüsüdür. Kırılmanın boru

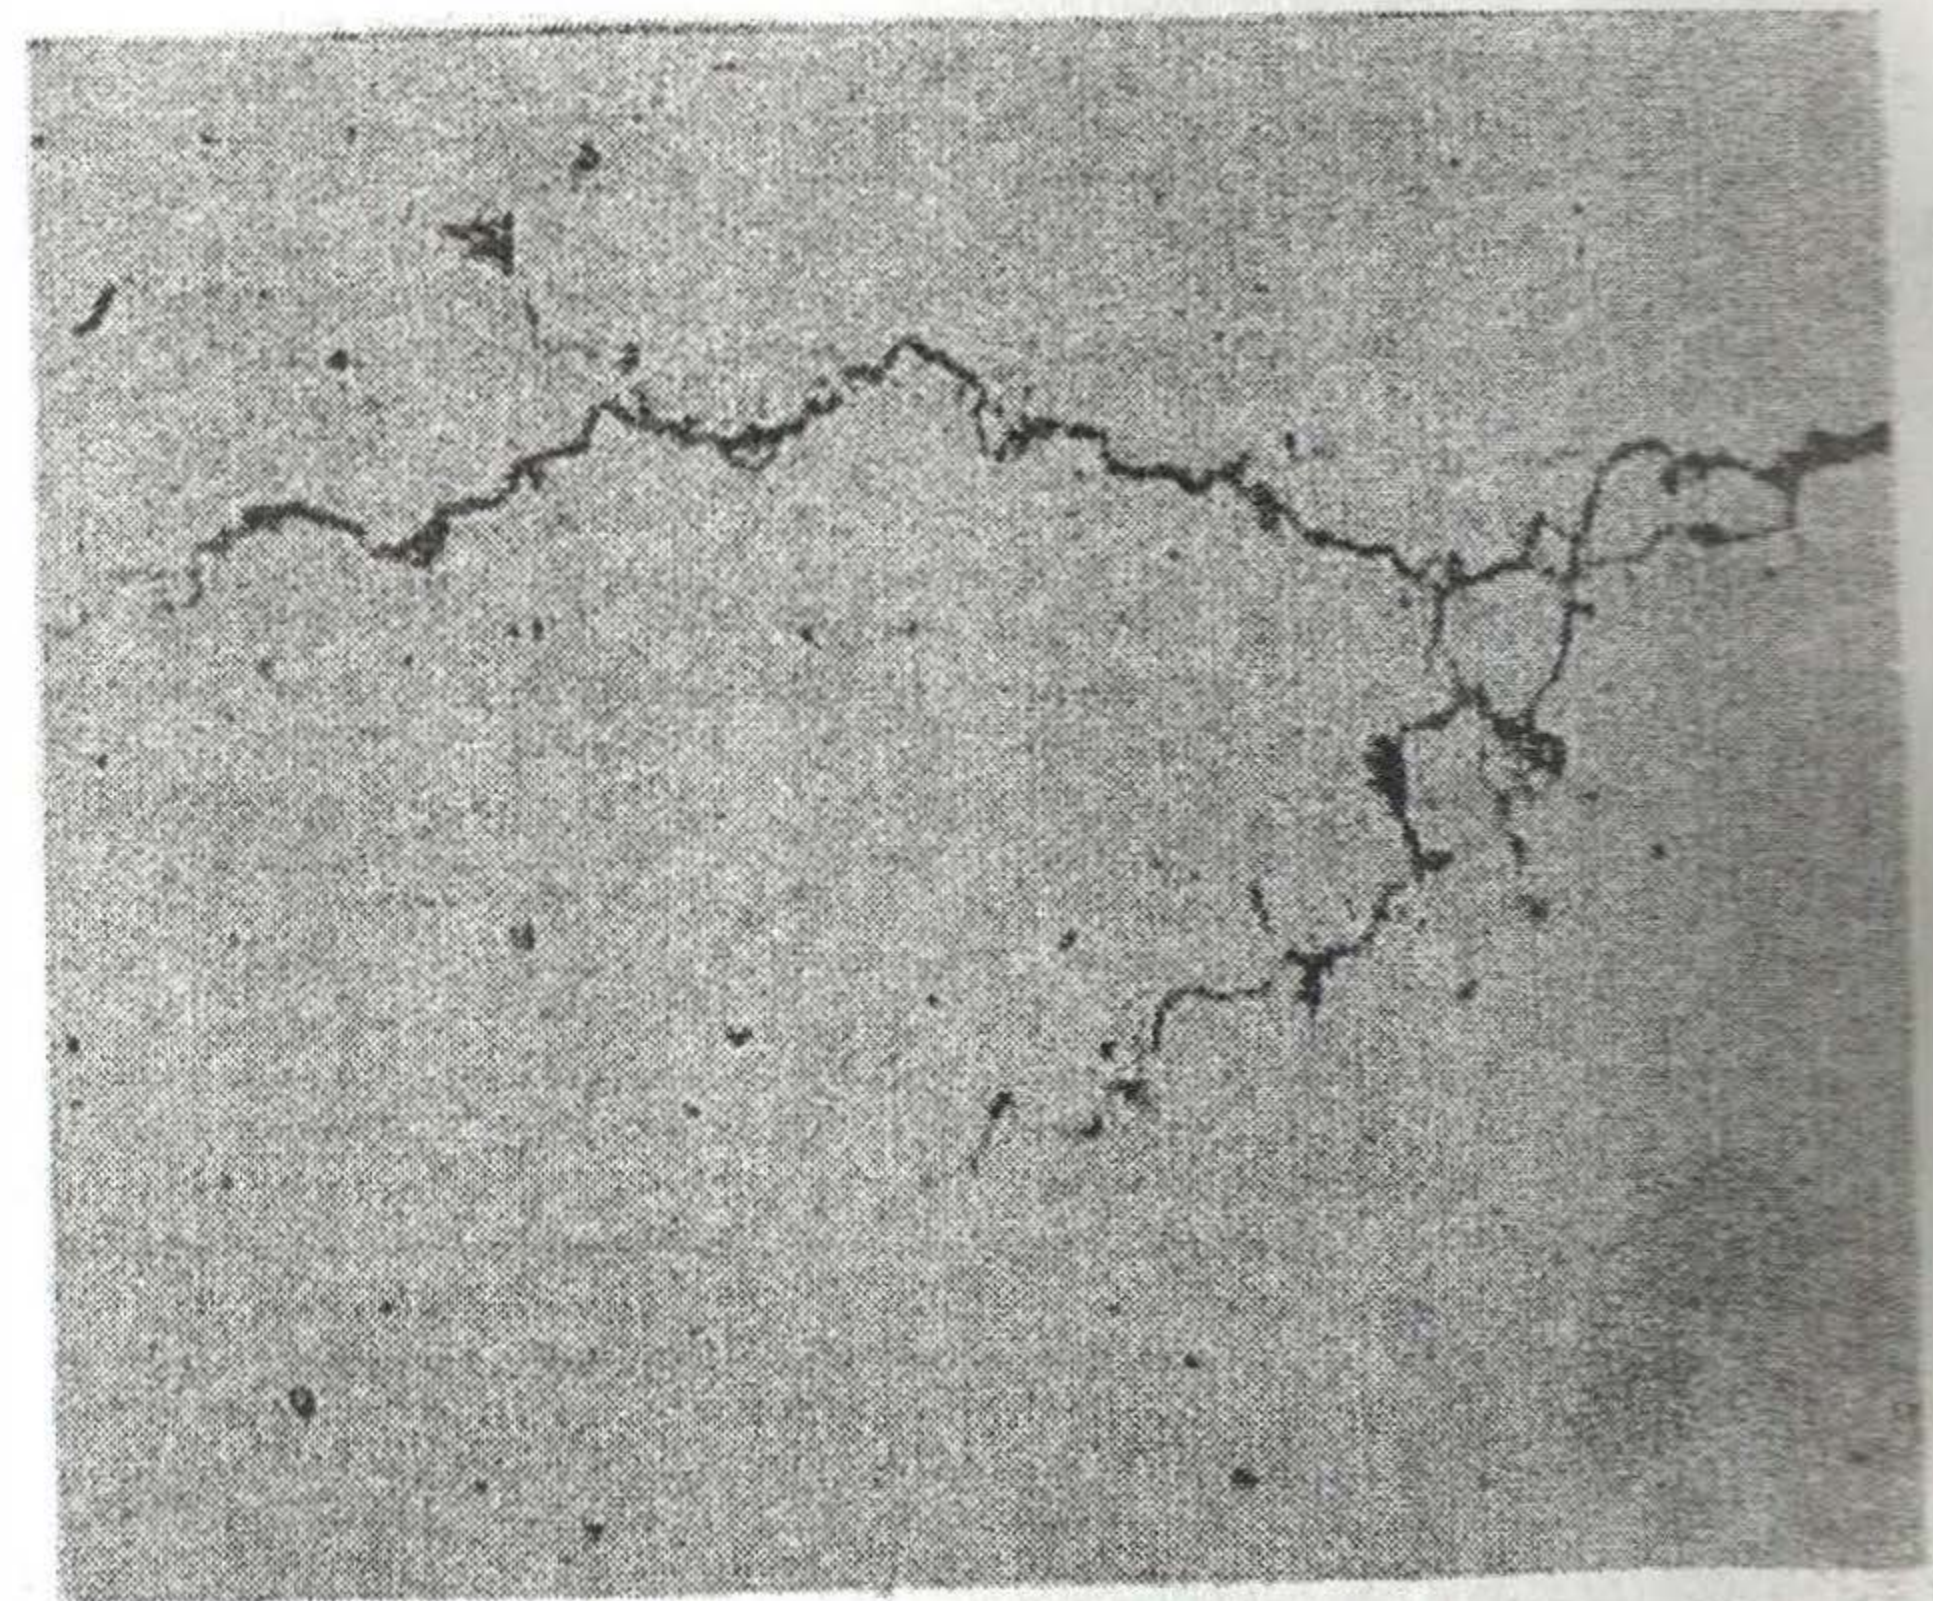
Şekil 3.11 şekil 3.10.un 500 kat büyütülerek alınmış görüntüsü

Şekil 3.11 şekil 3.10.un 500 kat büyütülerek alınmış görüntüsüdür.Şekil ile kırığın veya kırılmaların görüntülenmesi hedeflenmiştir. Amacı ise kırığın lineer bir

doğrultumu izlediği veya hidrojen kırılması şeklinde dalgalı bir doğrultumu izlediğini belirlemektir. Şekil sonucu net olarak ortaya koymaktadır [2,3].

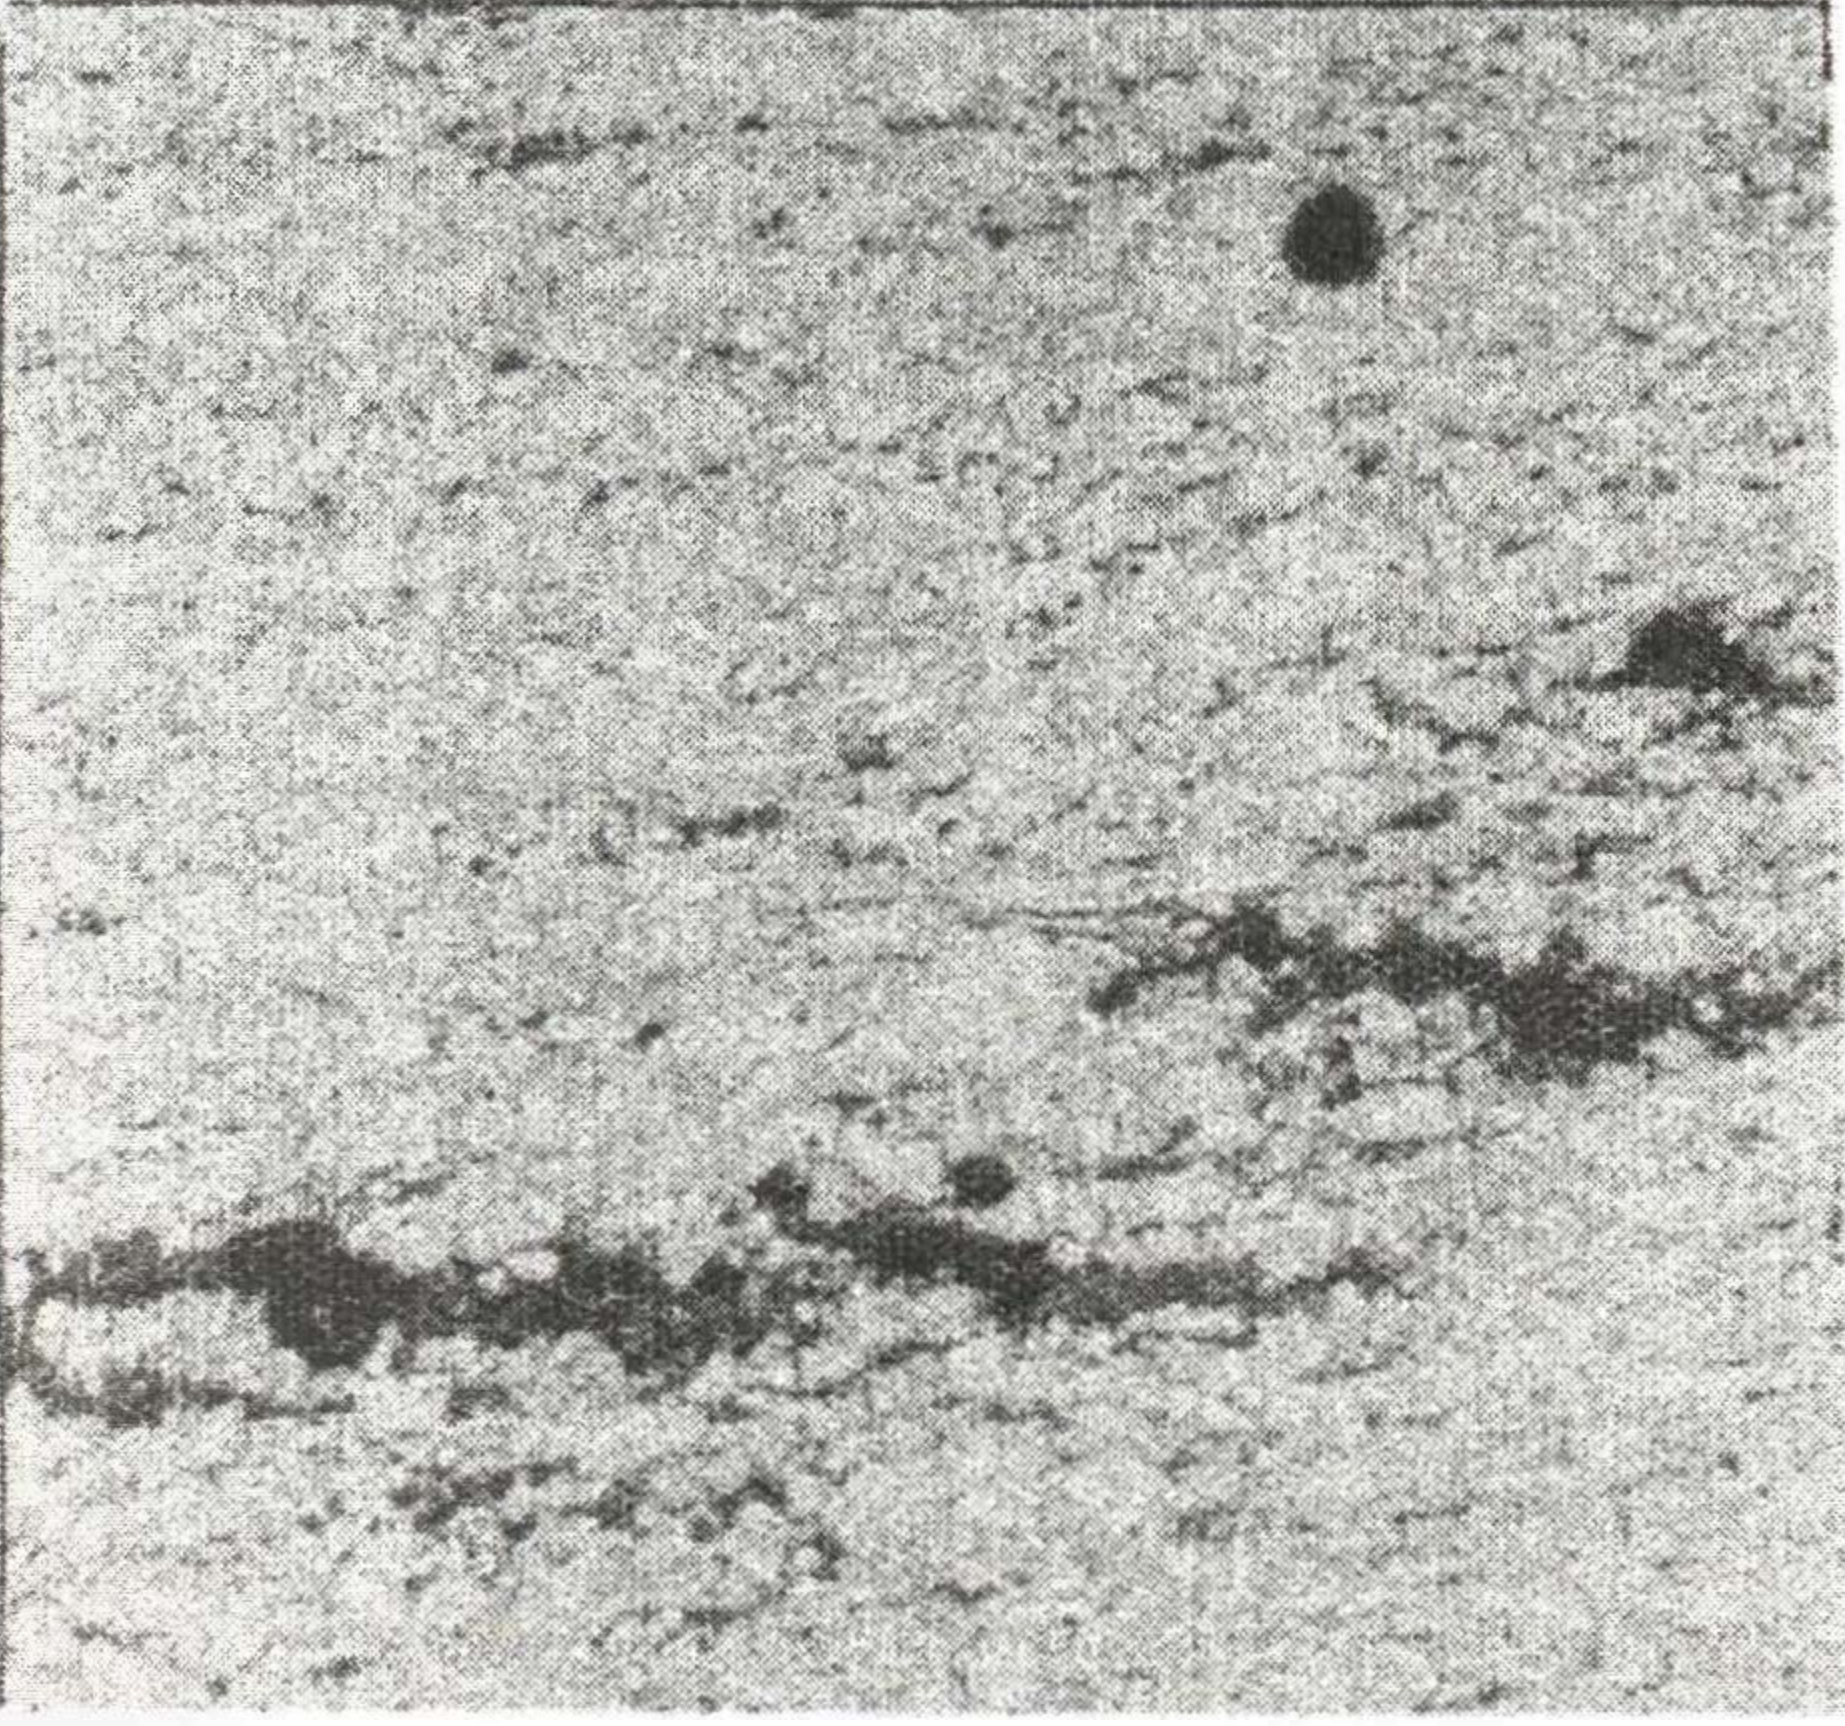
Şekil 3.12 Boylamasına kesilen boru numunesinin tıraşlanan iç yüzeyinin 200 kat büyütülerek alınmış görüntüsü

Şekil 3.12 Boylamasına kesilen boru numunesinin tıraşlanan iç yüzeyinin 200 kat büyütülerek alınmış görüntüsüdür. Kırıgın granüller arası oluşturduğu etkileşim ile boru iç çeperinde akış halinde bulunan kazan suyu ile etkileşimi ortaya koymak amacı ile görüntülenmiştir [2,3].

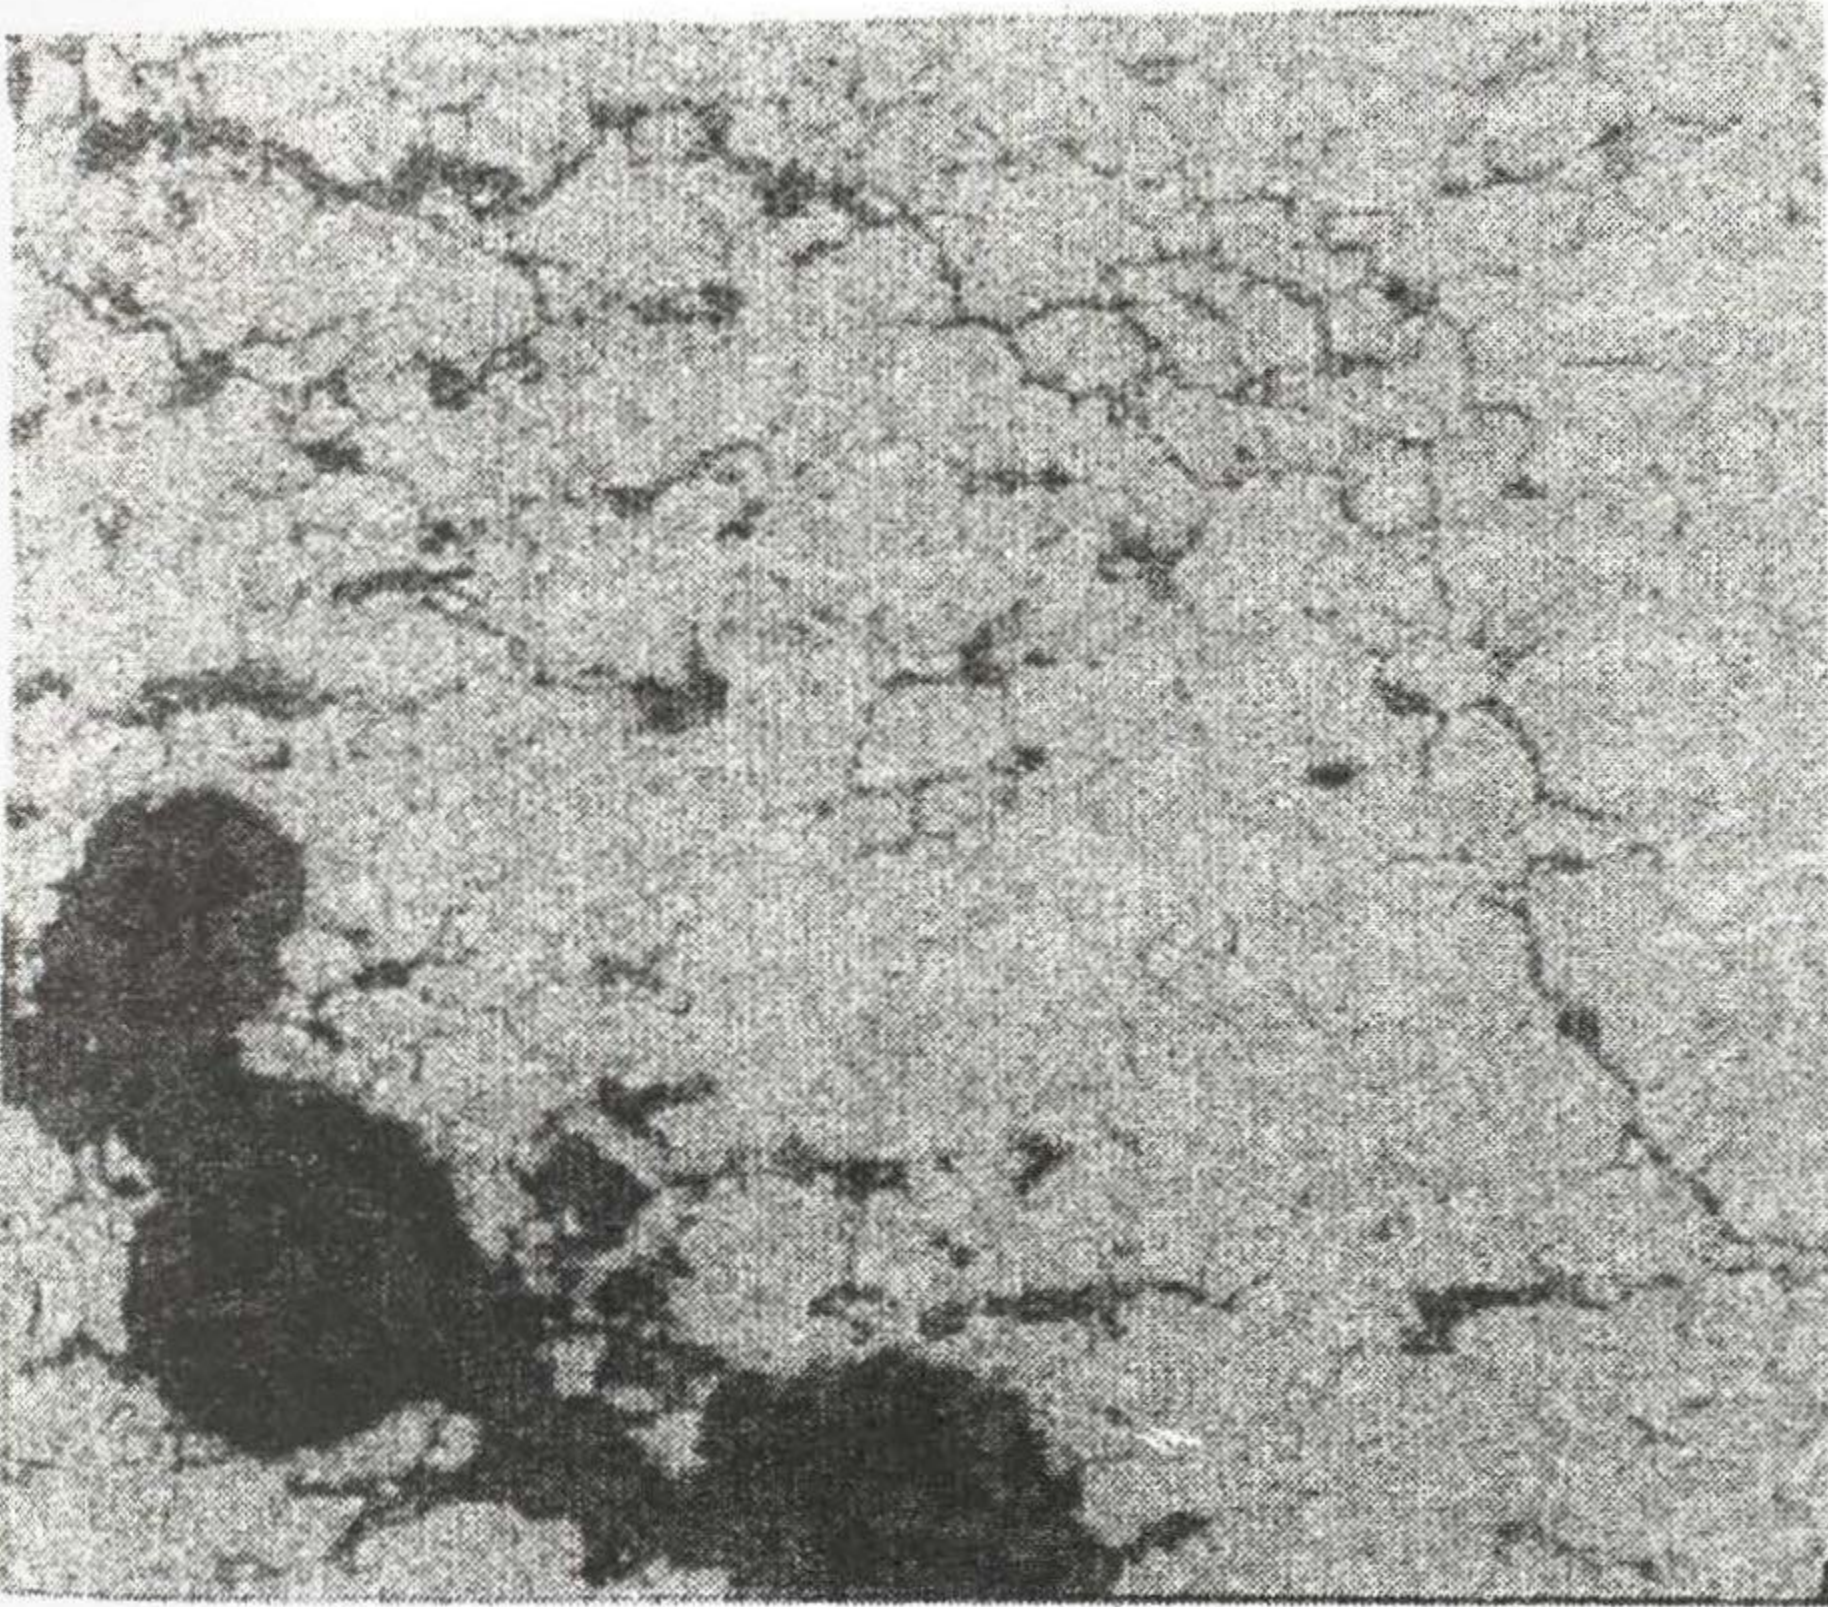
Şekil 3.13 şekil 3.12.nin 500 kat büyütülmüş görüntüsü

Şekil 3.13 şekil 3.12.nin 500 kat büyütülmüş görüntüsüdür. Kırıgın çevresi ve temasta olduğu kimyasal kompozisyon ile etkileşimi daha net olarak ortaya konmuş ve kırık kenarlarında oluşan oksitlenme görüntülenmiştir [2,3].
