ADAPAZARI'NDA 17 AĞUSTOS DEPREMİ SONRASI ÇEVRE ETKİ DEĞERLENDİRMESİ

Mahnaz Gümrükçüoğlu, Recep İleri, Burhan Sümer, Mirali Alosman Seyfettinoğlu
Sakarya Üniversitesi, Mühendislik Fakültesi
Çevre Mühendisliği Bölümü, Esentepe Kampüsü, 54040, Adapazarı

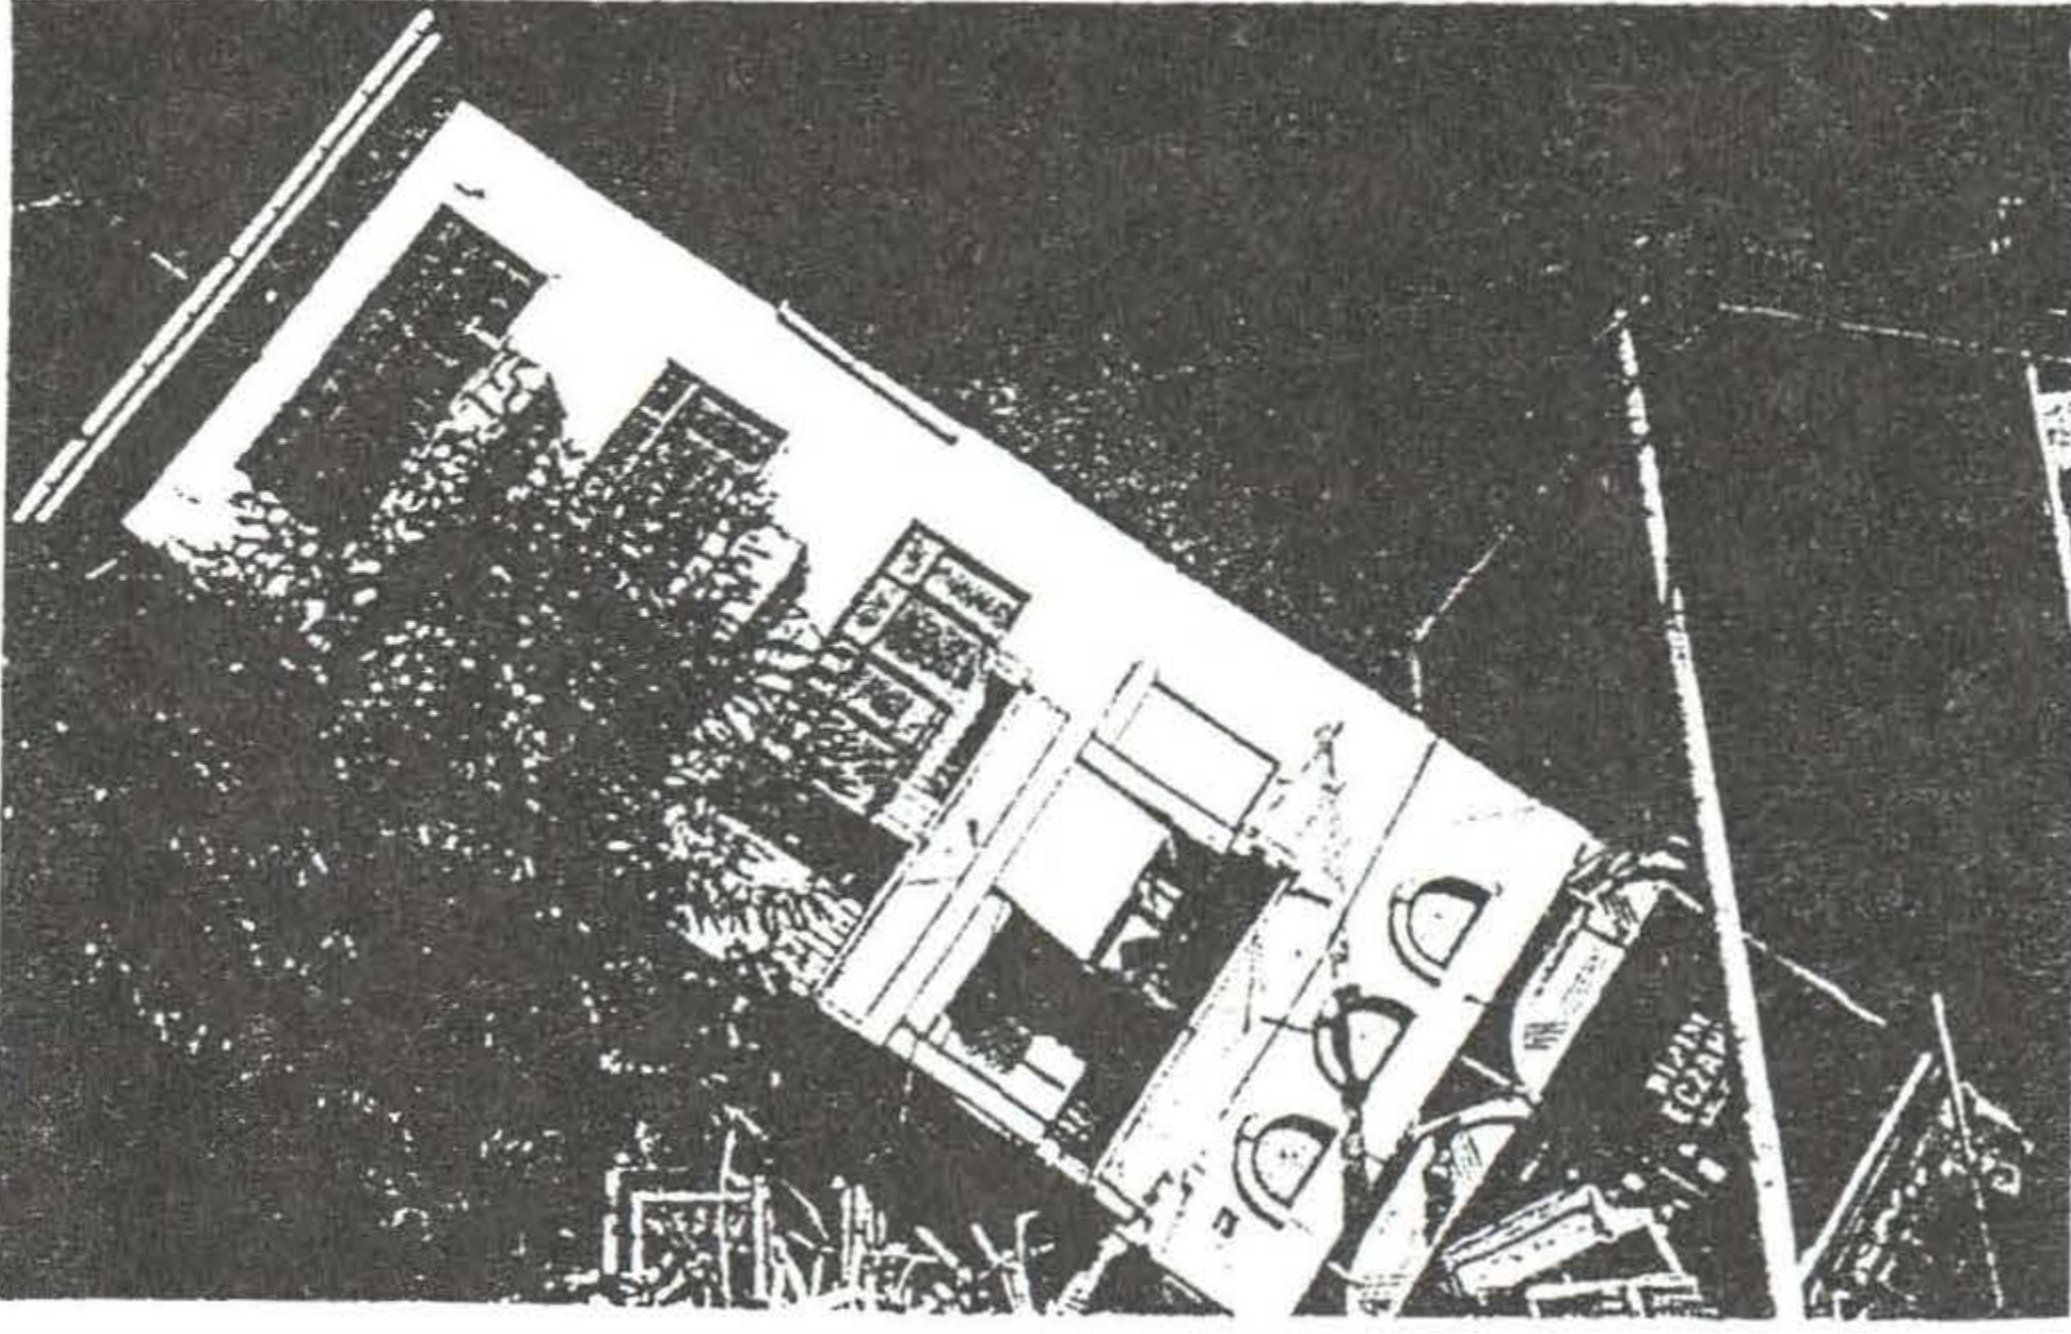
Adapazarı şehir merkezi doğu-batı yönünde yaklaşık 45 km., kuzey-güney yönünde ise yaklaşık 30 km. uzunluğunda ve kalınlığı 200 m. yi aşan bir alüvyon tabakası üzerindedir ve Kuzey Anadolu Fay zonuna yaklaşık 8-10 km. uzaklıktadır. 17 Ağustos 1999 depreminde 350 bin kişinin yaşadığı ve yaklaşık 80 bin konutun bulunduğu Adapazarı, Erenler, Serdivan ve Arifiye mevkiilerinde, konutların 24 678'i yıkık ve ağır, 18 406'sı orta ve 27 239'u hafif olmak üzere toplam 73 323'ü, işyerlerinin ise 5146'sı yıkık ve ağır, 3764'ü orta ve 2699'u hafif olmak üzere toplam 11609'u hasar görmüştür. Elverişsiz zemin ve meydana gelen sivilaşma altyapı ve binalarda büyük tahribat meydana getirmiştir. En büyük tahribat ve can kaybı zemin koşullarının elverişsiz olduğu Adapazarı şehir merkezinde; Adnan Menderes Caddesi, Vagon Fabrikası, Şeker Fabrikası ile Ankara Caddesi arasında kalan bölgede meydana gelmiştir. Bu alanlardaki binalarla aynı teknik özelliklere sahip olduğu halde, Maltepe, Hızırtape ve Serdivan gibi nispeten iyi zemine sahip yerlerde bulunan binalarda ise tahribat azdır. Ancak Adapazarı'nda yaygın zemin sivilaşması ve zemin çökmesi sonucunda yüzlerce binanın temeli zemin içine gömülmüş veya binalar kütle halinde devrilmiştir. (Şekil 1) Tablo 1. de, 17 Ağustos sonrası Adapazarı'nda depremin yarattığı genel bilanço görülmektedir.

Şekil 1. Zemin yetersizliği nedeniyle hasar gören bir bina

Zemin sıvılaşması, taşıma gücü zayıflığı vb. faktörlerin, depremin yapılarındaki hasarlarını artırması nedeniyle hem fay zonundan hem de alüvyondan uzakta yeni yerleşim alanlarının seçilmesi gerekmektedir. Bu nedenle Adapazarı şehir merkezine fazla uzakta olmayan, taşıma gücü alüvyona göre yüksek olan alanlar incelenmiş ve şehir merkezinin kuzey ve kuzeybatı kesiminde üç ayrı Bölgenin jeolojik açıdan şehir yerleşimine açılacağı gözlenmiştir. Bu alanlardan Karaman köyü ve civarı yeni yerleşim alanı olarak seçilmiştir. [1] Böylece planlı yerleşim için ilk adımın atılabilmesi mümkün olacaktır. Büyük bir yıkımın yaşandığı mevcut yerleşim bölgesinde de imar planlarının zemin özellikleri dikkate alınarak yapılması çok önemlidir.

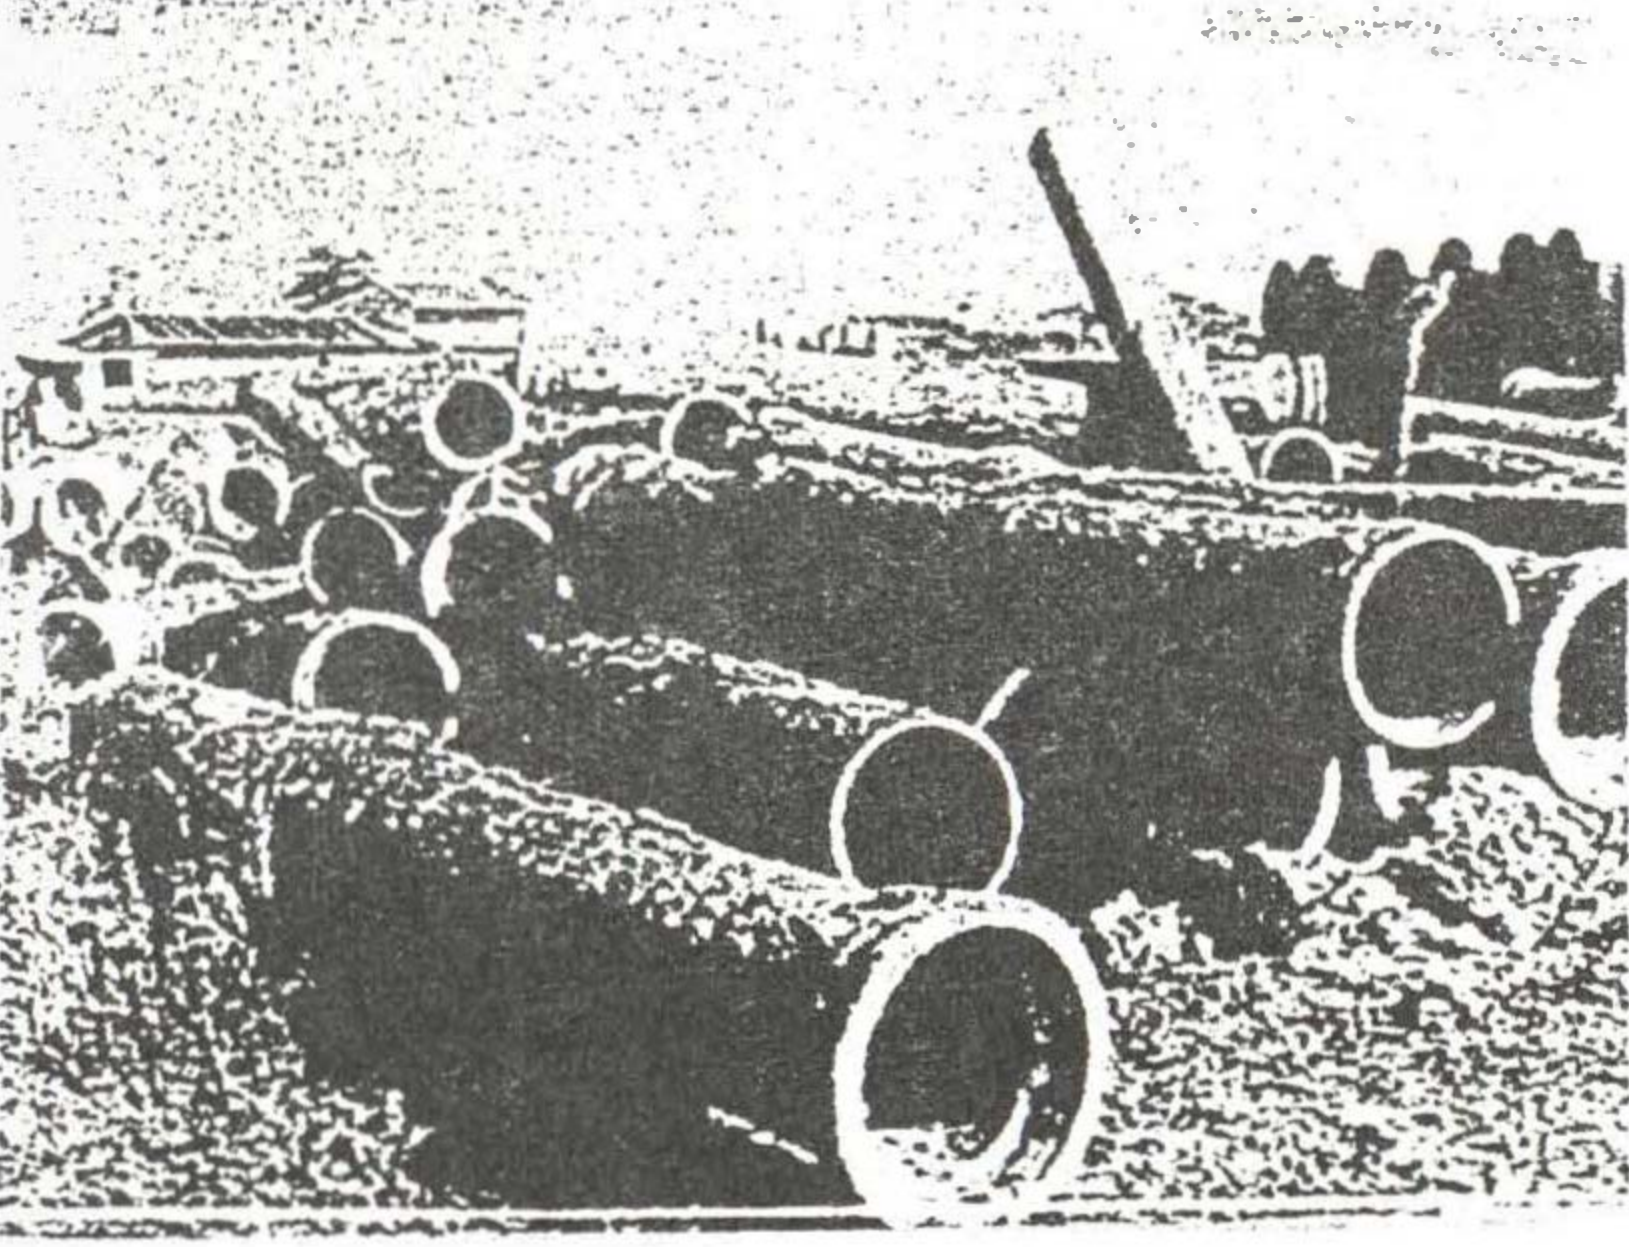
Deprem nedeniyle oluşan zemin sıvılaşması pik ve asbest isale hatı borularının patlamasına neden olmuştur. (Şekil 3) Adapazarı merkezde, deprem öncesi mevcut olan 700 km'lik içme suyu şebekesinin yaklaşık %70 oranında kullanılmaz olduğu tespit edilmiştir. 473 km'lik içme suyu inşaatı 3 firmaya ihale edilmiştir. İnşaatı şu ana kadar % 80 fiziki gerçekleştirilmiştir. Şebekede yumuşak ve elastik olmayan asbest boru kullanılmış olması deprem sırasındaki tahribatın boyutunu artırmış olmakla beraber, (Şekil 4) çelik borularda da hasar meydana gelmiştir (Şekil 5). Bunun deprem sonrasında uzun dönem şehre su verilmemesine ve dolayısıyla çevre kirliliğini artıran önemli bir faktör durumuna gelmesine neden olmuştur.

Şekil 3. Patlayan pik ve asbest isale hatı boruları

Daha sonra yapılan incelemelerle deprem bölgeleri için içme suyu tesislerinde en uygun malzemenin polietilen boru, çelik boru veya duktül font boru olduğu belirlenmiştir. Bu nedenle depremden sonra alınan tedbirler doğrultusunda içme suyu boru kalitesinde yapılan değişikliklerle depreme dayanıklı polietilen (PE) boru cinsi uygulaması tercih edilmiştir.

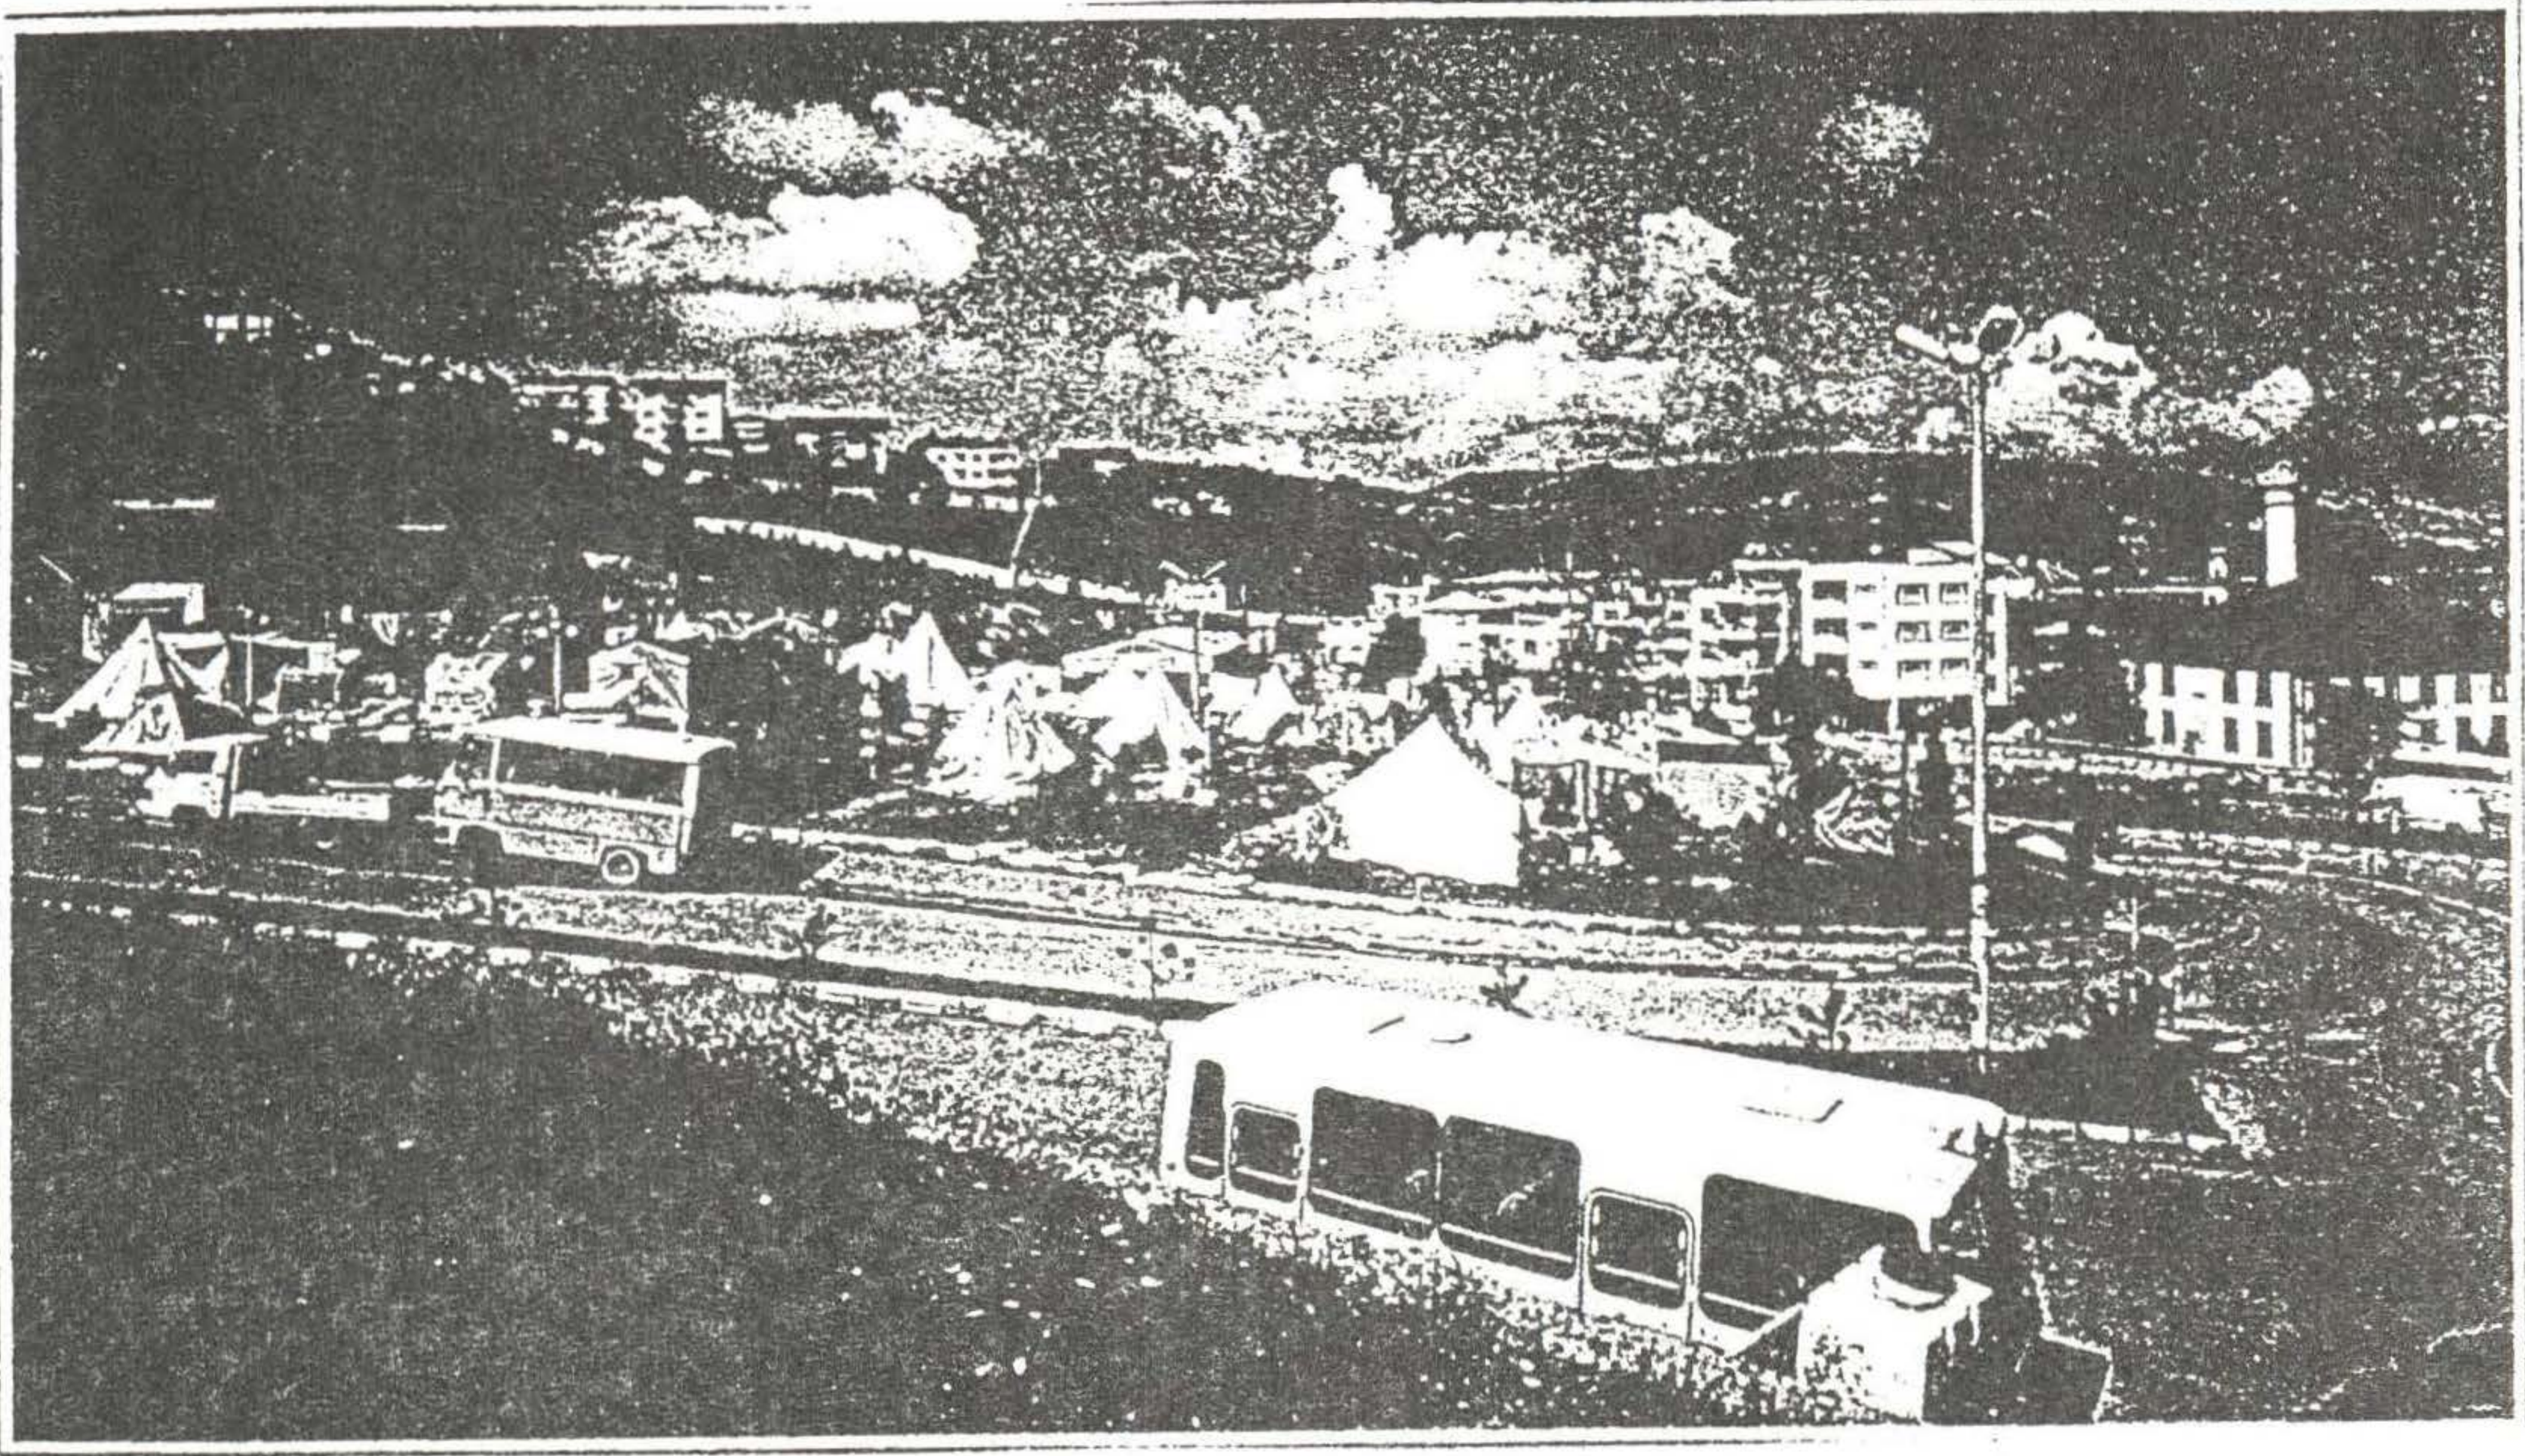
Deprem öncesi peyzaj çalışmaları yapılan şehir merkezindeki yeşil alan ve parklar ile merkez dışındaki bazı yeşil alanlar deprem sonrası çadır kentlere dönüşmüştür. Bu çadırların bir kısmının kaldırılmasıyla bu alanların uğradığı tahribat ortaya çıkmıştır. (Şekil 6). Ayrıca merkez dışındaki çadır kentlerin, şimdi ise prefabrik yapıların kurulduğu alanlar genellikle önceden tarım veya hayvancılık için kullanılan alanlardır. Bu yapıların kaldırılmasından sonra bu alanlarda tekrar tarım yapılabilmesi mümkün görünmemektedir. Bu ciddi toprak kirliliği sorunu için henüz bir önlem alma ya da sorunu bertaraf etme ile ilgili bir çalışma bulunmamaktadır.

Şekil 6. Yeşil alan ve parkların çadır yerleşimi için kullanımı[8]

Kalıcı konutların yapının ivedi olarak bitirilmesi ve prefabrik yapıların kaldırılarak park, bahçe ve tarım alanlarında gerekli düzenlemelerin yapılması, kirliliğinin boyutlarının belirlenerek bertaraf yöntemlerinin araştırılması gerekmektedir. Katı atıklar konusunda daha önce planlanmış olan düzenli depolama tesisinin bir an önce hayata geçirilmesi öncelikle Sakarya Nehri'nin kirliliğinin önlenmesi açısından çok önemlidir. Hava ve gürültü kirliliği seviyesi özellikle diğer işlemler bittiğinde biraz daha azalacak ve gerekli önlemlerin alınması kolaylaşacaktır.
