## Elazığ İlinde Bir Maden Sahası Galeri Suyunun Han Çayına Olası Etkisi

## Probable Effect of Gallery Water of a Mineland in Elazig City on Han Stream

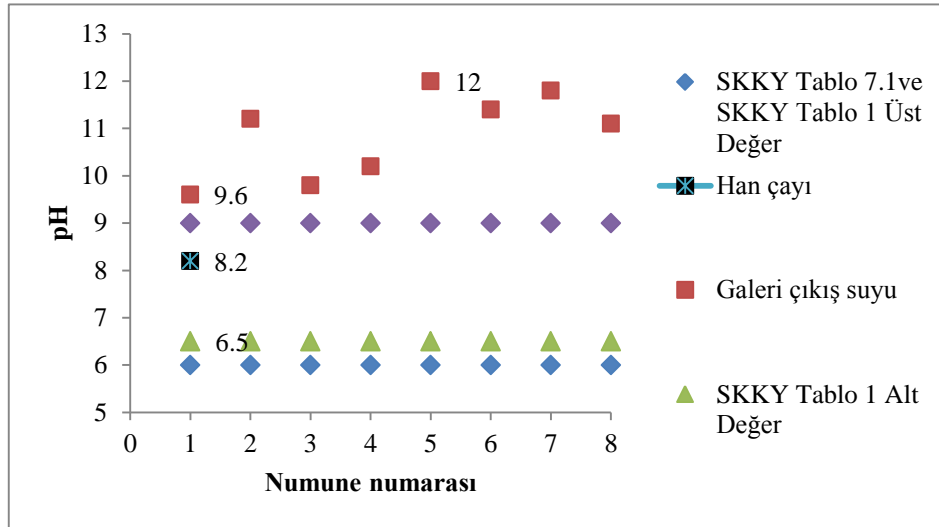
Şekil 4. Maden sahasında galeriden çıkan suyun pH değişimleri

Şekil 4'e göre maden sahasında galeriden çıkan suyun pH değişimleri incelendiğinde, SKKY Tablo 7.1'de verilen sınır değerlerin (pH=6-9) üzerinde olduğu belirlenmiştir. En düşük pH değeri 1. Numunede 9,6 olarak, en yüksek pH değeri 5. Numunede 12 olarak ölçülmüştür. pH değerlerinin yönetmelikte belirtilen deşarj standartlarını sağlamadığı tespit edilmiştir. Han çayının pH değerinin ise 8,2 olduğu ve Sınıf I kalitesinde bir su olduğu belirlenmiştir. Galeriden çıkan suyun bazik bir su olduğu ayrıca gözlenmiştir. Bu suyun Han çayı su kalitesini olumsuz yönde etkilememesi için nötralizasyon işleminin yapılması ve gerekli işlemlerin

uygulanması gerekmektedir. Aksi takdirde pH'sı yüksek olan bu suyun Han çayına deşarj edilmesi su ekosisteminde yaşayan canlılara zarar verebilir. Ayrıca, Han çayı su kalitesi pH açısından sınıf I kalitesinde bir yüzeysel su iken Sınıf 4 kalitesinde bir su durumuna gerileyebilir.

1. Han çayına deşarj edilen galeri çıkış suyunun pH değerleri oldukça yüksektir. Bu nedenle pH değerinin 6-9 arasında olması için nötralizasyon işleminin yapılması gerekmektedir.
2. Galeriden çıkan suyun AKM değeri yüksek olduğundan bu durumu engellemek için çökeltme havuzlarının inşa edilmesi gerekmektedir.
3. Galeriden çıkan suyun SKKY Tablo 7.1'de verilen deşarj standartları sağlanmalıdır. Bu durum, Han çayının hem fiziksel parametreler açısından hem de ağır metaller açısından kirlenmesini engelleyecektir. Bu nedenle, Tablo 7.1'de verilen değerlerin sağlanması, Han çayının su kalitesi sınıfının olumsuz yönde değişmesini de ortadan kaldıracaktır.

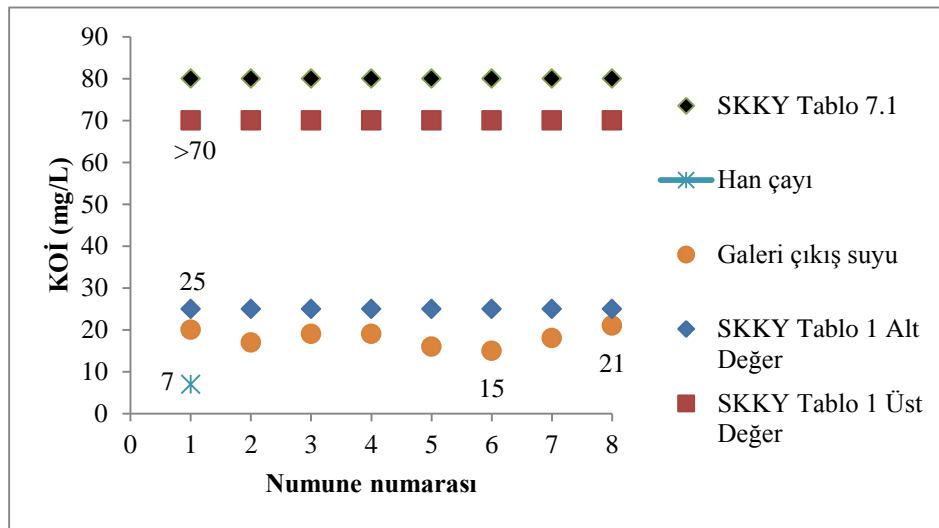
Şekil 5. Maden sahasında galeriden çıkan suyun KOİ konsantrasyonu değişimleri

Şekil 5'e göre maden sahasında galeriden çıkan suyun KOİ konsantrasyon değişimleri incelendiğinde SKKY Tablo 7.1'de verilen deşarj standartlarını (80 mg/L) sağladığı belirlenmiştir. Han çayının KOİ konsantrasyonu ise 7 mg/L olarak tespit edilmiş ve su kalitesi Sınıf I kalitesinde su olarak belirlenmiştir. Galeriden kaynaklanan suyun Han çayına deşarj edilmesi neticesinde Han çayı su kalitesinin

değişmediği fakat az miktarlarda da olsa bir kirlilik yükü getirdiği görülmektedir. Galeriden çıkan suyun en düşük KOİ konsantrasyonu 6. Numunede 15 mg/L olarak, en yüksek KOİ konsantrasyonu ise 8. Numunede 21 mg/L olarak tespit edilmiştir. Maden sahasında galeriden çıkan suyun AKM konsantrasyonu değişimi Şekil 6'da verilmiştir.

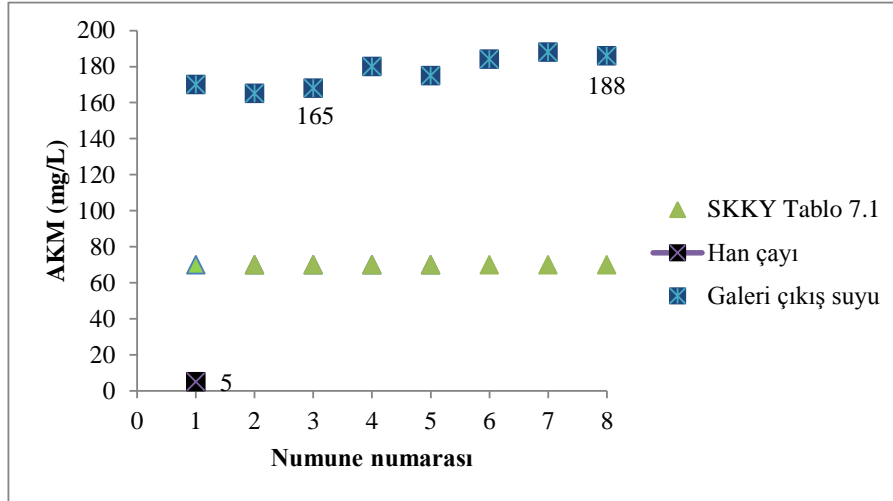
Şekil 6. Maden sahasında galeriden çıkan suyun AKM konsantrasyon değişimi

Şekil 6 değerlendirildiğinde maden sahasında galeriden çıkan suyun AKM konsantrasyonları Ekim ayı boyunca farklılıklar göstermiştir. En düşük AKM konsantrasyonu 3. Numunede 165 mg/L olarak, en yüksek AKM konsantrasyonu 8. Numunede 188 mg/L olarak tespit edilmiştir. Han çayı su kalitesi AKM konsantrasyonu açısından değerlendirildiğinde Sınıf I kalitesinde bir su olduğu belirlenmiştir. Ancak galeriden çıkan su SKKY Tablo 7.1’de verilen deşarj standartlarının oldukça üstündedir. Bu durum Han çayı su kalitesine olumsuz yönde etki yapmaktadır. AKM açısından SKKY Tablo 1’de verilen kalite sınıflanmasında AKM parametresi esas

alınmamaktadır. Bu nedenle AKM açısından Han çayında su kalitesi sınıflamasında herhangi bir değişiklik bulunmamaktadır. Ancak, AKM konsantrasyonunun Han çayında yüksek olması neticesinde suyun fiziksel özelliğinin değişeceği unutulmamalıdır. Bu nedenle AKM konsantrasyonunun azaltılması amacıyla basit bir işlem olarak çöeltme havuzlarının inşa edilmesi gerekmektedir. Bu şekilde AKM konsantrasyonunda bir azalma meydana gelebilir. Maden sahasında galeriden çıkan suyun sülfür konsantrasyon değişimleri Şekil 7’de verilmiştir.

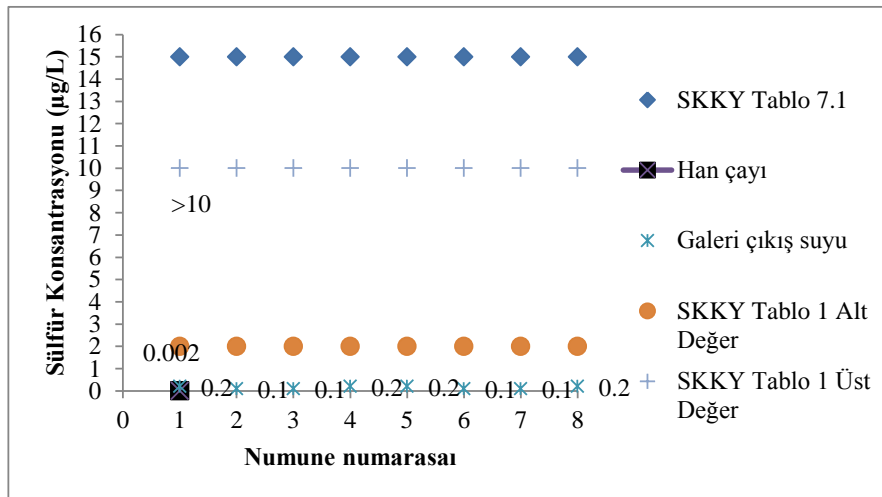
Şekil 7. Maden sahasında galeriden çıkan suyun sülfür konsantrasyon değişimi

Şekil 7’ye göre maden sahasında galeriden çıkan suyun sülfür konsantrasyonu incelendiğinde SKKY Tablo 7.1’de verilen deşarj standartlarını sağladığı tespit edilmiştir. En düşük sülfür konsantrasyonu 2, 3, 6 ve 7. Numunelerde 0,1 µg/L olarak, en yüksek sülfür konsantrasyonu ise 1, 4, 5 ve 8. Numunelerde 0,2 µg/L olarak tayin edilmiştir. Ayrıca, Han çayının su kalite sınıflamasına göre Sınıf I kalitesinde

bir su olduğu belirlenmiştir. Maden sahasında galeriden kaynaklanan suda ki sülfür konsantrasyonunun han çayına etkisi olmadığı görülmüştür. Maden sahasında galeriden çıkan suyun krom ve bakır konsantrasyon değişimleri Şekil 8’de verilmiştir.

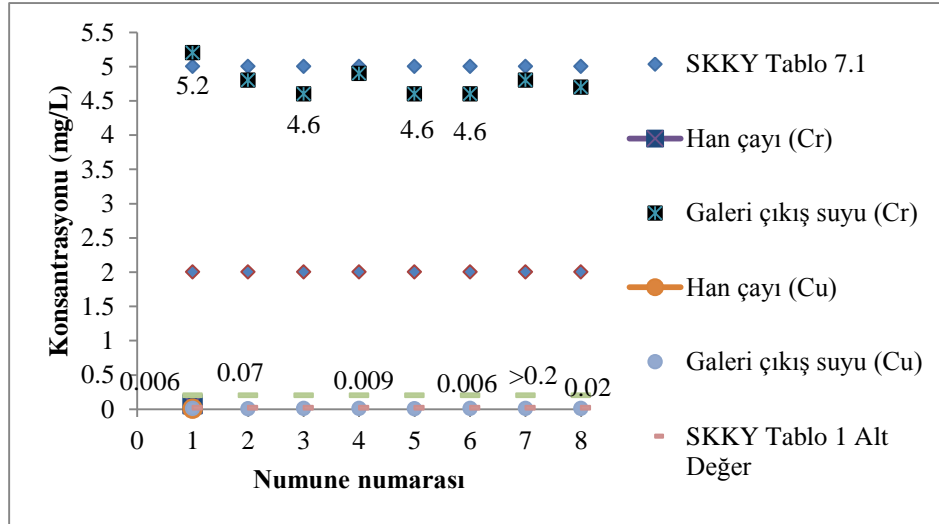
Şekil 8. Maden sahasında galeriden çıkan suyun krom ve bakır konsantrasyon değişimleri

Şekil 8 değerlendirildiğinde, Han çayının krom konsantrasyonu 0,07 mg/L olarak tespit edilmiştir. Bu değer Han çayının krom açısından Sınıf I kalitesinde su olduğunu göstermektedir. SKKY Tablo 7.1’de krom konsantrasyonunun 2-5 mg/L arasında olması gerektiği belirtilmektedir. Ancak galeriden çıkan suyun krom konsantrasyonu 1. Numunede 5,2 mg/L olarak tespit edilmiş ve yönetmelikte verilen sınır değeri aşmıştır. Krom ağır metal sınıfında olan ve canlılar üzerinde toksik etkiye sahip olan bir metaldir. Kromun doğrudan Han çayına verilmesi neticesinde Han çayında bulunan canlılara toksik etki yapabilir ve sucul ekosistemi olumsuz yönde etkileyebilir. Bu durumu ortadan kaldırmak için krom

konsantrasyonunun yönetmelikte verilen sınır değerler arasında indirilmesi gerekmektedir. Han çayının Bakır konsantrasyonu ise 0,006 mg/L olarak tespit edilmiştir. Bu durum Han çayının bakır açısından Sınıf I kalitesinde bir su olduğunu göstermektedir. En düşük bakır konsantrasyonu 5. Numunede 0,006 mg/L olarak, en yüksek bakır konsantrasyonu ise 3. Numunede 0,009 mg/L olarak tespit edilmiştir. Sonuç olarak Han çayı krom konsantrasyonu açısından olumsuz yönde etkilenirken bakır konsantrasyonu açısından etkilenemeyebilir. Maden sahasında galeriden çıkan suyun çinko ve demir konsantrasyon değişimi sırasıyla, Şekil 9 ve 10’da verilmiştir.

4. Galeriden çıkan suyun krom konsantrasyonu verilen standart değerleri aştığı tespit edilmiştir. Krom ağır metal olduğu için alıcı ortama yüksek derişimlerde verilmesi canlılar üzerinde toksik etki yapabilir. Bu nedenle krom metalini gidermek yada geri kazanmak için arıtma alternatifleri araştırılmalıdır.
5. Yukarıdaki maddeler dışında Han çayının su kalitesini bozacak kirleticiler varsa tespit edilmeli ve uzaklaştırılmalı ya da en aza indirilmelidir.

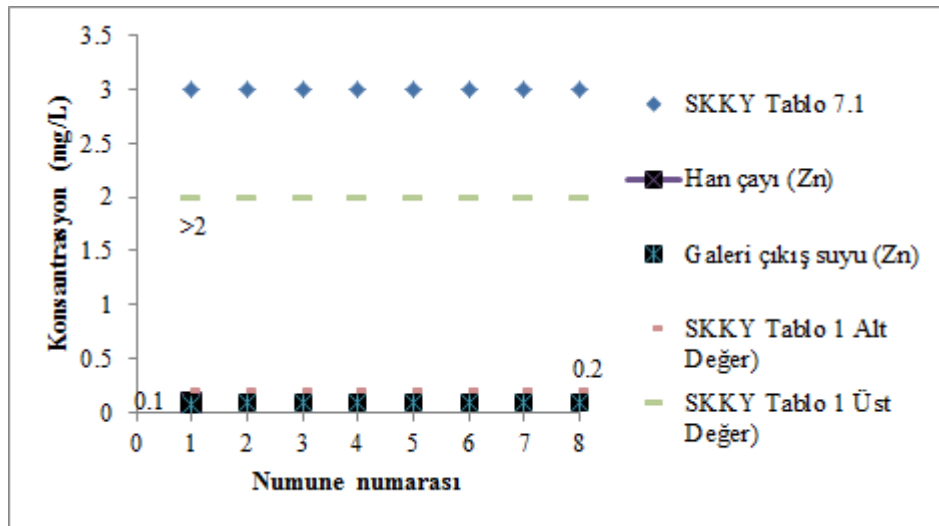
Şekil 9. Maden sahasında galeriden çıkan suyun çinko konsantrasyon değişimi

Şekil 9'a göre, demir ve çinko için alıcı ortama deşarj standardı SKKY Tablo 7.1'de 3 mg/L olarak verilmiştir. Han çayının demir ve çinko konsantrasyonu 0,006 mg/L ve 0,1 mg/L olarak tespit edilmiştir. Galeriden çıkan suyun demir konsantrasyonu 0,016-0,02 mg/L arasında deęişirken çinko konsantrasyonu ise 0,09-0,1 mg/L arasında deęişmektedir. Demir ve çinko açısından Han çayı su

kalitesi Sınıf I kalitesinde bir sudur. Sonuç olarak galeriden çıkan su SKKY Tablo 7.1'de verilen deşarj standartlarını sağladığından alıcı ortama deşarj edilebilir. Bu nedenle galeriden çıkan suyun demir ve çinko açısından herhangi bir olumsuzluęa neden olmayabilir. Maden sahasında galeriden çıkan suyun kurşun konsantrasyon deęişimi Şekil 11'de verilmiştir.

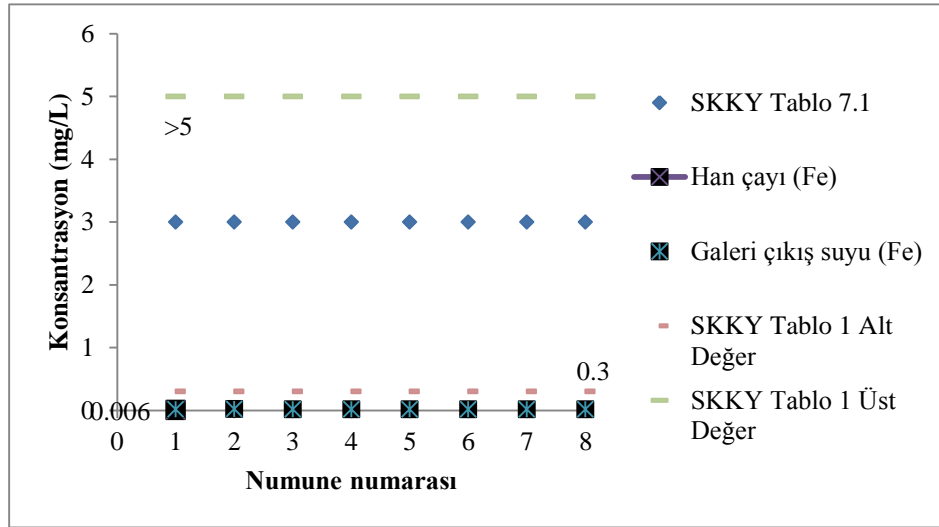
Şekil 10. Maden sahasında galeriden çıkan suyun demir konsantrasyon değişimi

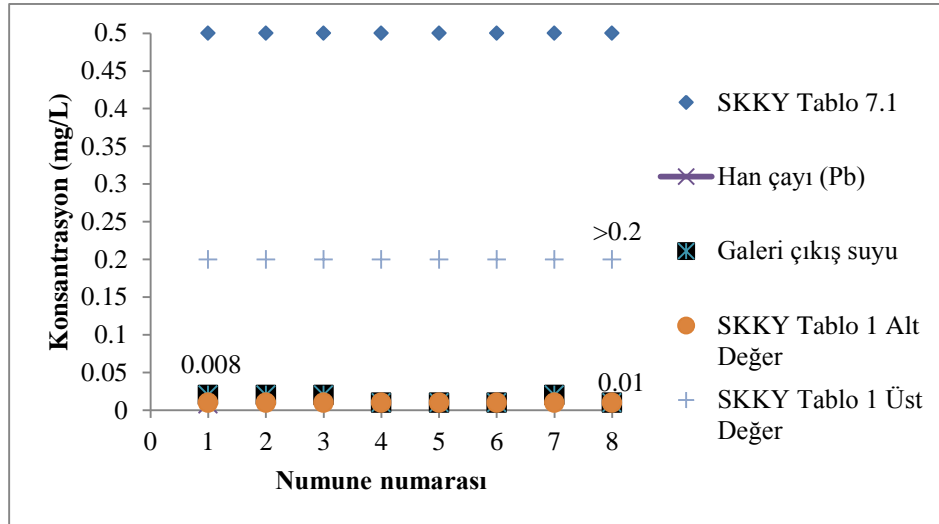
Şekil 11. Maden sahasında galeriden çıkan suyun kurşun konsantrasyon deęişimi

Şekil 11 deęerlendirildiğinde, galeriden çıkan suyun kurşun konsantrasyonu en fazla 0,5 mg/L olması gerekmektedir. Çünkü SKKY Tablo 7.1'de kurşunun alıcı ortama verilmeden önce 0,5 mg/L'nin altında olması gerektięi belirtilmektedir. Galeriden çıkan suyun kurşun konsantrasyonu 0,01-0,02 mg/L arasında deęişmekte olup bu deęer SKKY Tablo 7.1'de verilen deęerden oldukça

düşüktür. Han çayının kurşun konsantrasyonu ise 0,008 mg/L olarak tespit edilmiştir. Demir açısından Han çayı Sınıf I kalitesindeki bir sudur. Sonuç olarak galeriden çıkan suyun kurşun konsantrasyonu Han çayının su kalitesini olumsuz yönde etkilemeyebilir. Maden sahasında galeriden çıkan suyun renk deęişimi Şekil 12'de verilmiştir.

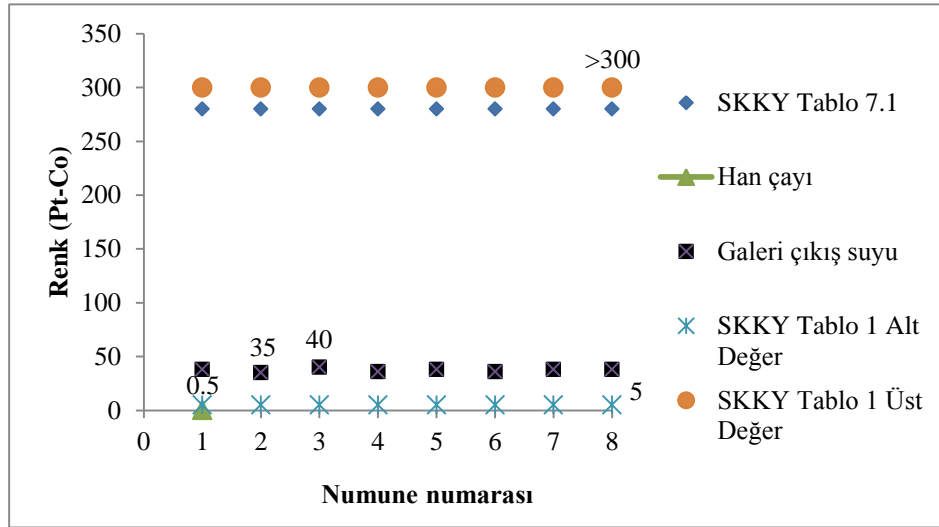
Şekil 12. Maden sahasında galeriden çıkan suyun renk değişimi

Şekil 12'ye göre Han çayı su kalitesi renk açısından değerlendirildiğinde Sınıf I kalitesinde bir su olduğu tespit edilmiştir (0,5<5 Pt-Co). Renk değeri 5 (Pt-Co)'den küçük olan sular Sınıf I kalitesindeki sular olarak değerlendirilmektedir. Galeriden çıkan suyun renk değeri en düşük 2. Numunede 35 Pt-Co olarak, en yüksek 3. Numunede 40 Pt-Co olarak tespit edilmiştir. SKKY Tablo 7.1'de renk değerinin en fazla 280 mg/L olması gerektiği belirtilmektedir. Galeriden çıkan suyun renk değeri SKKY Tablo 7.1'de verilen sınır değerden oldukça düşüktür.
