## 24 Ocak 2020 Elazığ Depreminde Hasar Gören Yapıların Sismik Davranışlarının İncelenmesi

## Seismic Assessment of Damaged Buildings after 24 January 2020 Elazığ Earthquake

**Abstract**

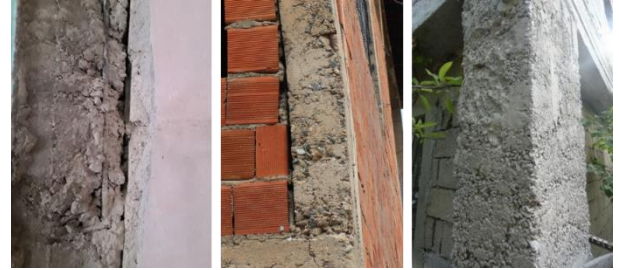
Depremden sonra Türkiye Hazır Beton Birliği (THBB) tarafından yerinde incelemeler yapılmış ve bölgede hasar gören birçok betonarme yapıda düşük dayanıma sahip beton kullanıldığı rapor edilmiştir. Ayrıca THBB tarafından hasar gören yapılarda karot numuneler alınmış ve incelenen binaların beton sınıflarının C6 ile C12 arasında değiştiği belirtilmiştir [14].

Her ne kadar Deprem Bölgelerinde Yapılacak Binalar Hakkında Yönetmelik (DBYBHY) [15] ve Türkiye Bina Deprem Yönetmeliği [13] hazır beton kullanılmasını zorunlu kılsa da hasar gören yapılarda elle dökülmüş beton kullanıldığı ve agrega dane çapının büyük olduğu tespit edilmiştir. Bu durumun temel nedeni olarak, ulusal yapı denetim uygulamasının bölgede 2011 yılında başlamış olması gösterilebilir.

Literatürde birçok deneysel çalışma ile betonun herhangi bir yüke maruz kalmadan kendi bünyesinde mikro-çatlaklar içerdiği gözlenmiştir. Bu çatlakların genellikle agrega ve çimento bulamacı arasında ortaya çıktığı ve dış yüke maruz kalan beton elemanda bozulmalara yol açtığı deneysel çalışmalar ile kanıtlanmıştır. Bu nedenle betonarme taşıyıcı sisteme sahip olan yapılarda betonun basınç dayanımı çok önemli bir role sahiptir. DBYBHY [15] yeni yapılacak betonarme yapılarda betonun minimum basınç dayanım değerinin 20 MPa olmasını öngörürken, TBDY [13]'de bu değer 25 MPa'a yükseltilmiştir. Hasar gören bölgede yapılan incelemelerde, anılan yönetmeliklerde belirtilen dayanım sınırlarının çok altında kaldığı anlaşılmıştır. Şekil 5'te inceleme konusu bölgede basınç dayanımı düşük beton eleman kullanım örneklerine yer verilmiştir.

Şekil 5. Düşük dayanımlı beton kullanımı örnekleri.

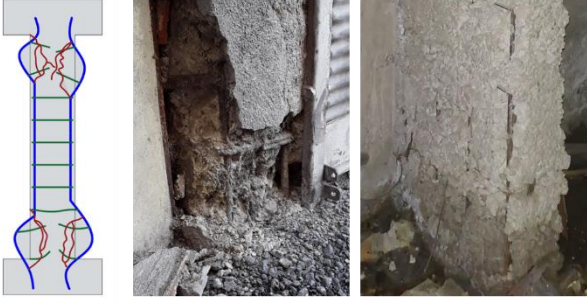
Depremlerden sonra kolon elemanlarda gözlenen hasarlar iki başlık altında toplanabilir: (a) çevrimsel eğilme hasarı ve (b) çevrimsel kesme hasarı. Çevrimsel eğilme hasarları genellikle kolon elemanın üst ve alt bölgelerinde gözlenir. Bu tarz hasarlar genellikle orta ve yüksek narinlik oranlarına sahip kolon elemanlarında gözlenir. Kolon elemanın üst ve alt bölgelerinde biriken yüksek moment aksel kuvvet ile birleşince kolonun her iki yüzünde beton basınç bölgesinde ezilme meydana gelir. Bu bölgedeki donatı eksikliği söz konusu hasarın yaygınlaşmasına yol açar [16]. Çevrimsel eğilme hasarında öncelikle basınç bölgesindeki ezilmeden dolayı kabuk betonu dökülerek donatıyı açığa bırakır. Ardından basınç etkisi altındaki donatılarda burkulma gözlemlenir. Kolon elemanda hem ani rijitlik azalımı hem de düşey yüklerini taşıyabilme kapasitesi azaldığı için kolon elemanlarda oluşan eğilme hasarları ciddi tehlikeler oluştururlar. 24 Ocak depreminin ardından sahada yapılan incelemelerde kolon elemanların en çok eğilme hasarlarına maruz

kaldıkları tespit edilmiştir. Şekil 6'da bu tarz hasarlara örnekler gösterilmiştir.

Şekil 6. Çevrimsel eğilme hasarı örnekleri.

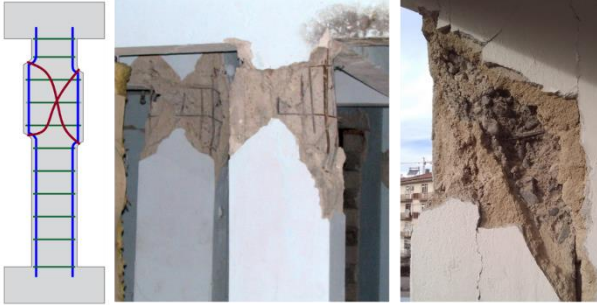
Kolon elemanların kesme kuvveti taşıma kapasitelerinin yetersiz olduğu durumlarda çevrimsel kesme hasarı oluşmaktadır. Kesme çatlakları yaklaşık 45° eğimli çatlaklar olarak görülmektedir [17]. Genellikle, kısa kolon oluşumlarında ve kolon kesitlerinin fazla olduğu en alt katlarda bu tarz hasarlar gözlenmektedir. Şekil 7'de deprem bölgesinde kesme hasarı alan kolon elemanlara yer verilmiştir.

Şekil 7. Çevrimsel kesme hasarı örnekleri.

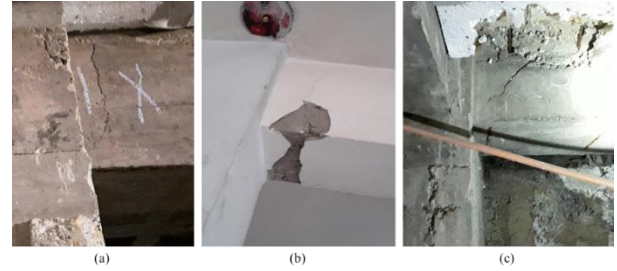
Geçmiş depremlerden elde edilen tecrübe ile kiriş elemanlarda gözlenebilecek deprem hasarları Şekil 8'de gösterilmiştir [16]. Depremlerden sonra kiriş elemanlarda en sık gözlenen hasar tipi kiriş mesnetlerine yakın yerlerde oluşan eğilme-kesme çatlaklarıdır. Yapı stabilitesi üzerine olumsuz etkisi azdır. Diğer bir hasar türü ise kiriş üst ve alt yüzeylerinde oluşan sıyrılmaya hasarlarıdır. Bu hasar

tipinde, kiriş alt yüzeyinde gözlenen çatlaklar genellikle alt donatının mesnetlere iyi ankre edilememesi nedeniyle oluşur. Tali kirişlerin esas kirişe mesnetlendiği noktalarda kesme ya da eğilme çatlakları görülebilmektedir. Deprem bölgesinde yapılan incelemelerde kiriş elemanlarında gözlenen hasarlara Şekil 9'da yer verilmiştir.

Şekil 9. Kiriş hasarlarına örnek: (a) ve (b) alt ve üst yüzeyde oluşan eğilme çatlakları, (c) mesnetlerin yakınında oluşan eğilme-kesme çatlakları.

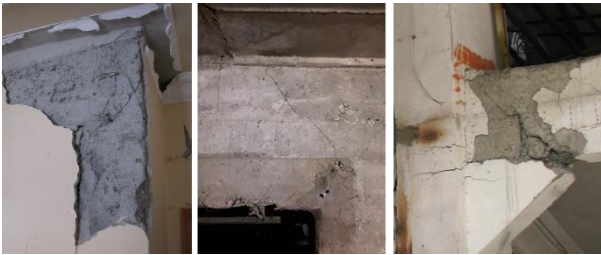
Kolon-kiriş birleşim bölgelerinde oluşan hasarlar, depremlerden sonra yapı stabilitesi için en tehlikeli hasar türü olarak gösterilebilir. Bu tür hasarlarda yapısal elemanların rijitlikleri ani olarak azalmakta ve yapı göçme seviyesine yaklaşmaktadır. Türk Deprem Yönetmeliklerinde kolon-kiriş birleşim bölgelerine önem verilmiş olup bu bölgelerde donatı sıklaştırılması yapılması koşulu getirilmiştir [18], [19], [20], [15], [13]. Şekil 10'da yürürlükte olan TBDY [13] yönetmeliğinde zorunlu tutulan donatı sıklaştırması şematik olarak gösterilmiştir.

Buna göre, kolonların alt ve üst uçlarında, kiriş mesnetlerinde kolon yüzünden itibaren belirli uzunlukta sarılma bölgeleri bulunmaktadır. Kolon sarılma bölgelerinin uzunluğu, kolon serbest yüksekliğinin ( $l_{n,kolon}$ )  $1/6$ 'sından, kolon en büyük kesit boyutunun ( $b_{max}$ ) 1.5 katından ve 500 mm'den büyük olmalıdır. Kiriş sarılma bölgesinin uzunluğu, kiriş yüksekliğinin ( $h_k$ ) 2 katı kadar olmalı ve ilk etriyenin kolon yüzüne uzaklığı en çok 50 mm olmalıdır. Her iki taraftan kirişlerin kolonlara birleşmesi durumunda kiriş alt donatıları, açıklığa komşu olan kolon yüzünden itibaren,  $50\phi$ 'den az olmamak üzere, TS500'de [21] verilen kenetlenme boyu ( $l_{b,kiriş}$ ) kadar uzatılmalıdır. Ayrıca, kuşatılmış kolon-kiriş birleşim bölgesinde, alttaki kolonun sarılma bölgesi için hesaplanan enine donatı miktarının en az %40'ı, birleşim bölgesi için kullanılmalıdır. Kuşatılmamış birleşimlerde ise, bu oran en az %60 olmalıdır [13]. Şekil 11'de deprem bölgesinde tespit edilen kolon-kiriş birleşim bölgesi hasarlarına yer verilmiştir.

Şekil 11. Kolon-kiriş birleşim bölgesi hasarları.

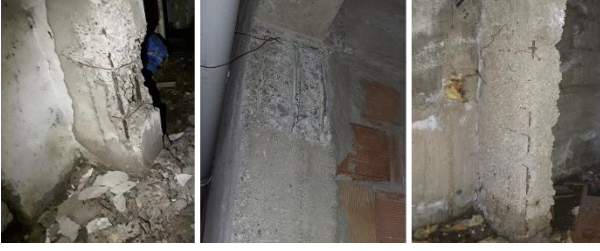
Hasar gören yapılarda yerinde yapılan incelemelerde, anılan yönetmeliklerin aksine, kiriş elemanların kolonlardan daha güçlü imal edildiği gözlenmiştir [24]. Şekil 13'te enine ve boyuna donatılarda sıklaştırma yapılmamış olmasının ve yönetmeliklere uygun olmayan aralıklarda donatı yerleştirilmesinin deprem sırasında ortaya çıkardığı hasarlara yer verilmiştir.

Şekil 13. Donatı ve sargı eksikliği örnekleri.

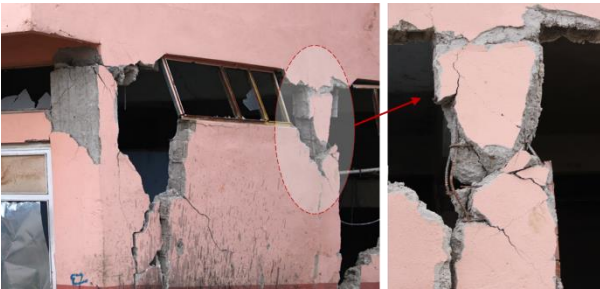
Yerinde yapılan incelemelerde bant pencereler açabilmek amacı ile dolgu duvarların yüksekliklerinin tam kat yüksekliğinde olmadığı ve bant pencerelerin kısa kolon davranışına yol açtığı tespit edilmiştir. Bu duruma ait örnek Şekil 15'te verildiği gibidir.

Şekil 15. Kısa kolon oluşumuna örnek.

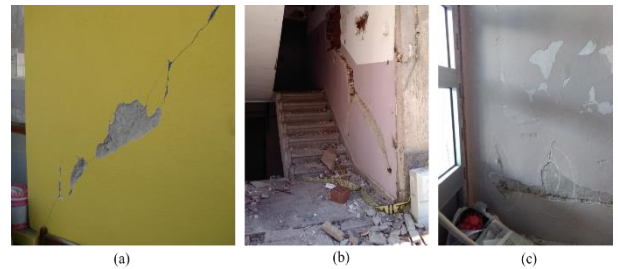
Birçok yabancı deprem yönetmeliğinde olduğu gibi, TBDY [13]'de de perdenin her iki yüzeyinde başlık bölgeleri oluşturulması zorunlu tutulmaktadır. Böylelikle perde elemanı enine ve boyuna donatılarla güçlendirilmiş olmaktadır. Başlık bölgesi içerisinde tek çevre etriyesi ve ek çirozlar kullanılması yerine çevre etriyelerinin sayılarının artırılması ve bu etriyelerin en az 150 mm birbirleri üzerine bindirme yapmaları önerilmiştir [26]. Segura ve Wallace [26] yaptıkları deneysel çalışmalarda, perde duvarın başlık bölgesinin hasar görmesi durumunda elemanın aksel yük taşıma kapasitesinin ani olarak azaldığını, bu nedenle plastik mafsallardaki gövde düşey donatısının gövdeye eklenecek çirozlar ile sabitlenmesi gerektiğini tespit etmişlerdir. Şekil 17'de, deprem bölgesinde gözlenen perde hasarlarına yer verilmiştir.

Şekil 17. Yerinde yapılan incelemelerde gözlenen perde duvar hasarı: (a) ve (b) kesme hasarı, (c) eğilme hasarı.

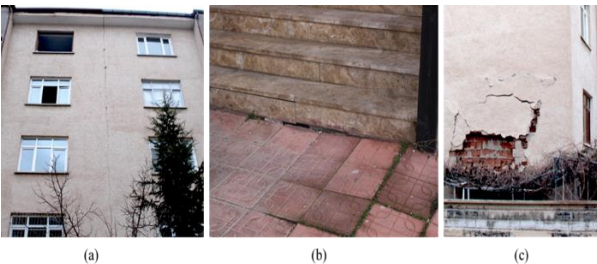
Düzgün oturma, yapı temelının her noktasının eşit miktarda deplasman yapması olarak adlandırılırken (Şekil 18. a); devrilme, yapı temelının karşılıklı iki noktasının farklı düzeyde yer değiştirme yaptığı durumdur (Şekil 18.b). Farklı deformasyon durumu yapı temelının bir bölümünün diğer kesitlerinden daha fazla deplasman yaptığı duruma karşı gelmektedir. Temeldeki bu yer değiştirmelerden özellikle farklı deformasyon durumu üst yapıda büyük hasarlara yol açabilmektedir. Deprem bölgesinde yapılan çalışmalarda, zemin özelliklerine bağlı olarak bazı binalarda oturmalarından dolayı oluşan düşey çatlaklar tespit edilmiştir. Ayrıca, inceleme konusu bazı binaların giriş merdivenlerinin yol kotunda olmadığı, zemin hareketlerinden dolayı merdivenlerin zemin kotundan yüksekte kaldığı ve yolların göçtüğü gözlenmiştir. Detaylı yapılan incelemeler neticesinde bu binalar boşaltılarak yıkılmaya başlanmışlardır. Bu hasar türüne örnekler Şekil 19’da gösterilmiştir.

Şekil 19. Zemine bağlı oturma hasarları: (a) düzgün oturma, (b) ve (c) farklı deformasyon.

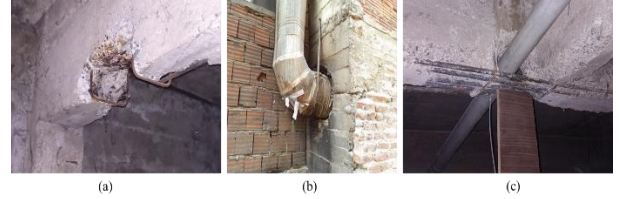
Depremden sonra bölgede yapılan incelemelerde yapı elemanlarına yapı sahipleri tarafından hasarlar verildiği gözlenmiştir. Birçok yapıda kiriş elemanların donatılarının kesildiği ve çekirdek betonun kırılarak buralardan su borularının geçirildiği tespit edilmiştir. Şekil 20’de gösterildiği gibi, bazı yapılarda kolon ve perde elemanlara da hasarlar verildiği belirlenmiştir, öyle ki perde elemanın içerisine fırın bacası yerleştirebilmek için bu elemanın donatıları kesilmiş ve çekirdek betona hasar verilmiştir.

Şekil 20. Yapı sahiplerinin yapıya verdiği hasarlara örnekler: (a) donatısı kesilen kiriş elemanı, (b) çekirdek betonu kırılan perde elemanı, (c) betonu kırılarak alttan sunta ile desteklenen kiriş elemanı.

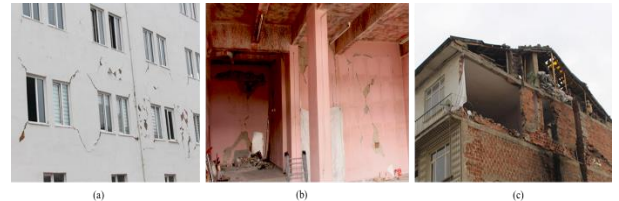
Deprem bölgesinde yapılan incelemeler neticesinde yapısal olmayan hasarlar esas olarak dört kategoriye ayrılabilirler: Bölme duvar hasarları, dış cephe kaplama elemanlarında dökülmeler, bacaların kırılması ve çatı hasarları. Bu hasar türleri içerisinde en çok bölme duvarlarda çatlaklar gözlenmiştir. Bunun nedeni olarak duvar ve çerçeve arasında gereken bağlantının yapılamaması gösterilebilir. Bu hasar türüne ait fotoğraflara Şekil 21’de yer verilmiştir.

Şekil 21. Yapısal olmayan hasar örnekleri: (a) dış cephe kaplama elemanlarında dökülmeler, (b) bölme duvar çatlakları, (c) çatı hasarı.

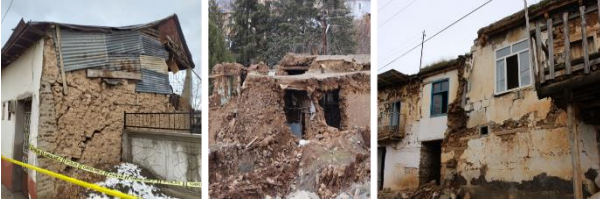
Her ne kadar daha önce bu bölgelerde meydana gelen depremlerden kerpiç malzemelerin sismik performanslarının düşük olduğu bilinse de ülkemizin özellikle Doğu bölgelerinde yığma yapılar hala kerpiç elemanlar tercih edilerek inşa edilmektedirler. Yanı sıra, bölgede yapılan incelemelerde farklı yapı malzemeleri kullanılarak inşa edilen yığma duvarlara sahip konutlarda duvarların devrildiği gözlenmiştir. Bölgede sıkça tercih edilen çamur ve kirecin yapıştırıcı harç olarak kullanılmasının gözlenen hasarı arttırdığı düşünülmektedir. Şekil 22’de bu hasar türüne ait örnekler yer verilmiştir.

Şekil 22. Düşük dayanımlı malzemeye bağlı hasarlar.

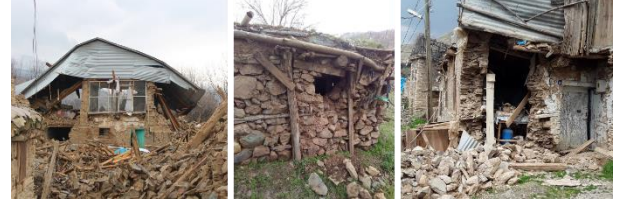
Düşük dayanımlı malzemelerin kullanımı yanı sıra, yetersiz işçilik ve imalat kusurları da bölgedeki yığma yapılarıdaki hasarı arttırmıştır. Gelişigüzel yerleştirilen kerpiç ve taş elemanlar yapının sismik davranışı olumsuz yönde etkilerken, bu elemanlar arasında yeterli bağlantıların sağlanmaması da beklenen hasarın daha da artmasına neden olmaktadır. Özellikle köşe birleşimlerde harç kullanılmaması bu noktalarda boşluklar oluşturmuş ve bu boşluklar da duvarın düzlem dışı davranışa karşı eğilme rijitliğini azaltmıştır. Bu maddede incelenen hasara örnekler Şekil 23’te verilmiştir.

Şekil 23. Yetersiz işçiliğe bağlı hasarlar.

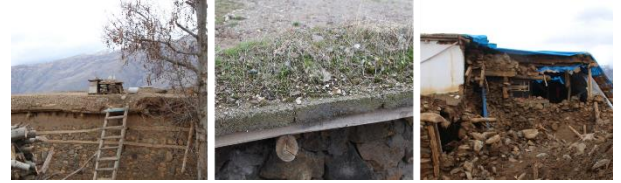
Yöreye uygun bir özellik olan kalın tabaka kurumuş çamurdan çatı yapımı, depremden sonra bu tarz yapılarda gözlenen hasarı arttırmıştır. Genelde yalıtımı sağlamak amacı ile tercih edilen bu uygulamada toprak kalınlığı yer yer 50 cm’yi bulabilmektedir. Kabaca bir hesapla bu kalınlıkta bir toprak tabaka çatının ağırlığına  $0.1 \text{ kgf/cm}^2$  ilave yük getirmektedir. Her ne kadar bu uygulama TBDY [13]’de yasaklanmış olsa da ülkemizin Doğu bölgelerinde sıklıkla rastlanan bir uygulamadır. Şekil 24’te ağır toprak çatı kullanımından dolayı oluşan hasarlara yer verilmiştir.

Şekil 24. Ağır toprak kullanımdan dolayı oluşan hasarlar.

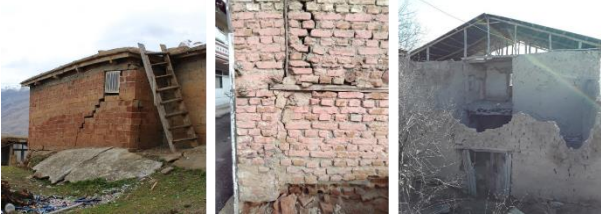
Her ne kadar deprem yönetmeliklerinde yığma yapılar için yatay ve düşey hatıllar kullanma zorunluluğu var ise de inceleme konusu bölgede birçok yığma yapıda hatıl kullanılmadığı ve bu yüzden depremden sonra hasarlar görüldüğü tespit edilmiştir. Hatıllar çerçeve kirişi gibi davranarak yığma duvarların arzu edilen kutu davranışını sergilemesine katkı sağlamaktadırlar. Hatıl kullanılmaması ile alakalı gözlenen hasarlar Şekil 25’te verilmiştir.

Şekil 25. Hatıl kullanılmamasından dolayı oluşan hasarlar.

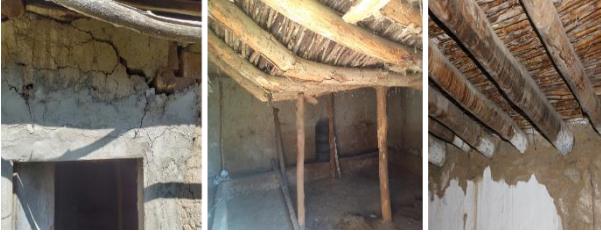
Depremden etkilenen bölgede yığma yapıların büyük çoğunluğunda çatılar doğrudan yığma duvarların üzerine mesnetlenmişlerdir. Duvar ve çatının hatıllar ile bağlanmaması sonucunda yığma duvarlarda düzlem dışı davranış ortaya çıkmıştır. Çatı seviyesinde hatıl elemanlara yer verilmemesi kutu davranışını bozarak yığma duvarların düzlem dışı davranışlarına yol açmıştır. Çatı-duvar bağlantısının yetersizliğinden dolayı oluşan hasarlara Şekil 26'da yer verilmiştir.

Şekil 26. Çatı-duvar bağlantısının yeteri düzeyde sağlanamaması.

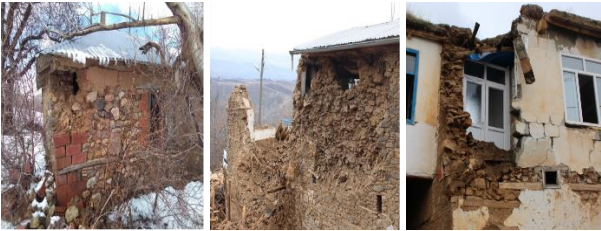
Daha önceki depremlerden sonra yapılan saha çalışmalarında da rapor edildiği üzere, yığma duvar ve çatıların yine yığma duvarlar ile uygun bir şekilde bağlanmaması köşelerin depremlerde daha da zorlanmalarına yol açmaktadır. Köşeler tutulu olarak inşa edilmedikleri için bu noktalarda stabilite kaybı olmaktadır. Bu hasar tipine örnekler Şekil 27'de verildiği gibidir.

Şekil 27. Köşe duvarlar arasında yeterli bağlantının olmaması.

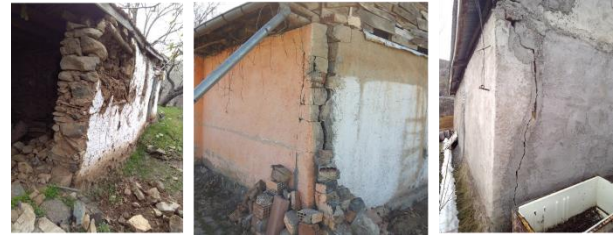
Bölgede yapılan incelemelerde, birbirine dik duvarların ayrılmalarının kısmi ya da toptan göçmeye yol açtığı tespit edilmiştir. Yetersiz işçilik ve özellikle de birleşim detaylarının yönetmeliklere uygun yapılmaması neticesinde duvarların düzlem dışı davranışı kaçınılmaz olmaktadır. Önceki çalışmalardan, yığma elemanın çekme gerilmesinin aşılması durumunda birbirine dik duvarların ayrıldıkları bilinmektedir [27]. Bu hasar türüne örnekler Şekil 28'de gösterildiği gibidir.

Şekil 27. Dik duvarların düzlem dışı davranışları.

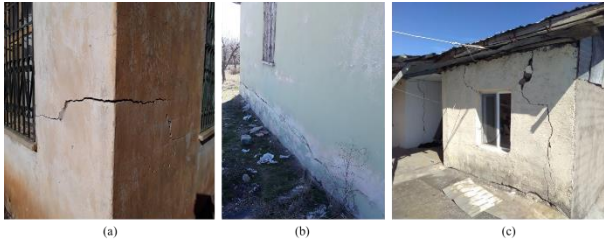
Bu tip davranışta da iki farklı göçme modu söz konusudur: Kesme hasarı ve diyagonal çekme çatlakları hasarı. Eğilme çatlaklarının duvarın köşesinde yığılması neticesinde bu kesit yatay yataklama derzleri boyunca hareket ederek kesme hasarını oluşturur (Şekil 29.b). Diyagonal çekme çatlakları hasarı ise genellikle yığma duvarın merkezinde oluşan çatlakların köşelere doğru yayılması neticesinde gözlenir (Şekil 29.c). Çatlaklar harç derzlerinden geçebilecekleri gibi blok elemanlara da hasar verebilirler. Şekil 30'da depremden sonra gözlenen düzlem içi hasar tiplerine örnekler verilmiştir.

Şekil 30. Yığma yapılarda gözlenen düzlem içi hasar davranışı: (a) çekme çatlakları, (b) eğilme çatlakları, (c) diyagonal çekme çatlakları.

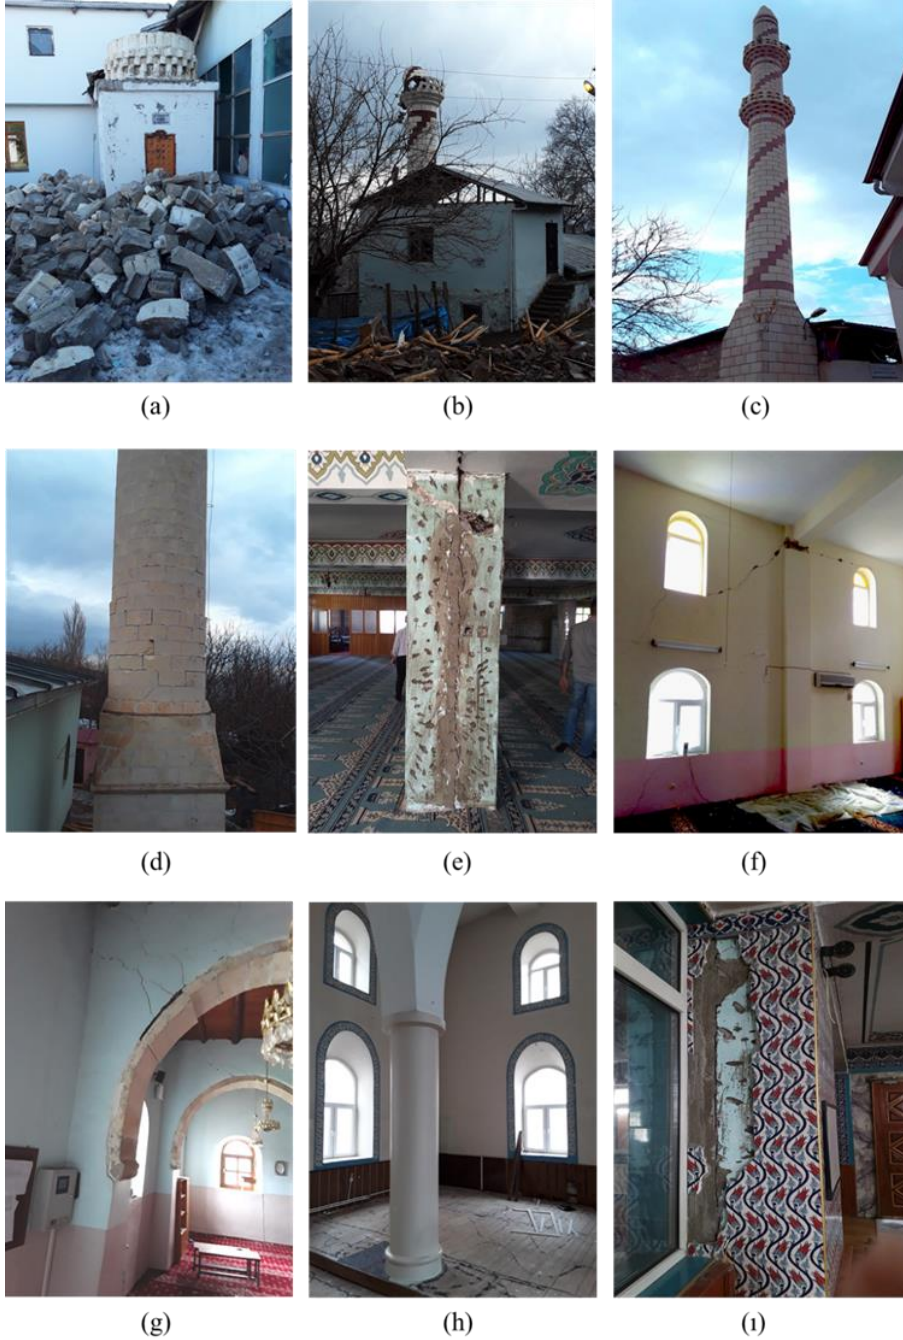
çalışmalar neticesinde 676 cami incelemiştir. Bunların %46.45'i hasarsız olarak nitelendirilmiştir. Geriye kalan kısmın %35.95, %3.99 ve %13.02'si sırasıyla, hafif, orta ve ağır hasarlı olarak raporlanmıştır. Kalan %0.59'lık kısım ise depremden hemen sonra göçen minare oranını göstermektedir. Depremden sonra betonarme ve yığma taşıyıcı sisteme sahip minare ve camilerde gözlenen hasarlar Şekil 32'de gösterilmiştir.

Şekil 32. Cami ve minarelerde gözlenen hasarlar: (a), (b), (c), (d) minare hasarı, (e) kolon hasarı, (f), (g), (h), (i) yapısal olmayan eleman hasarları.
