Mevcut Binalarda Taşıyıcı Sistem Düzensizliklerinin Belirlenmesine Yönelik Bir Çalışma

Varol Koç^{1*}

A Study on the Determination of Structural System Irregularities in Existing Buildings

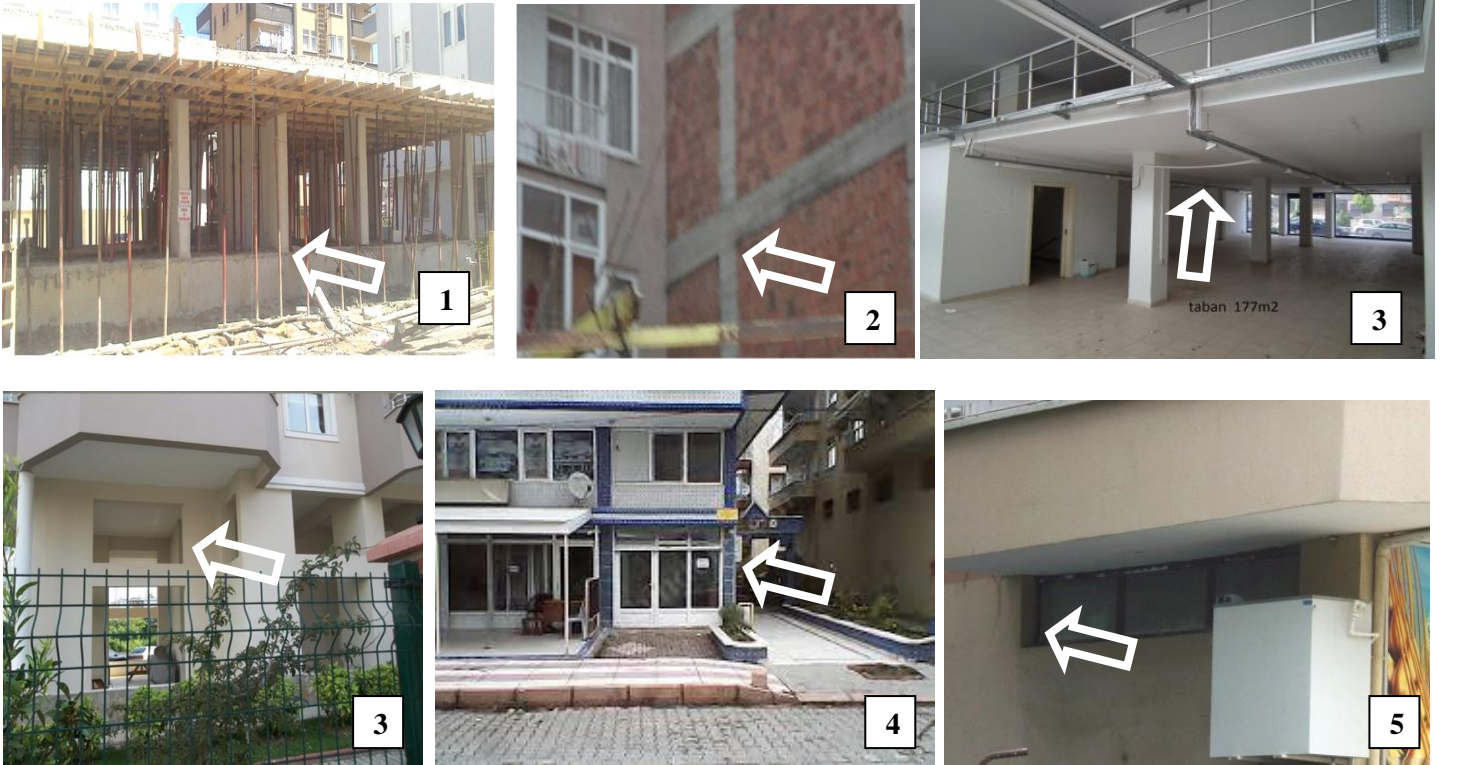
Düzensizliklerin tercih edilme oranlarını tespitine yönelik olarak, daha önceki çalışmalara benzer şekilde (Koç, 2021a, b, c), Samsun ili Atakum ilçesi Deniz evleri mahallesinde 420 adet bina, gözlemsel metotla incelenmiş ve her binada hangi düzensizliklerin olduğu tespit edilmiştir. Düzensiz binalara ait, sahadan alınan bazı örnek fotoğraflar, ait oldukları düzensizlik numaraları ile birlikte, Şekil 1 ve 2.'de verilmiştir.

Şekil 1. Sahadan düzensizlik örnekleri (1- 5 nolu düzensizlikler) (Figure 1. Examples of irregularities from the field (Irregularities 1 to 5))

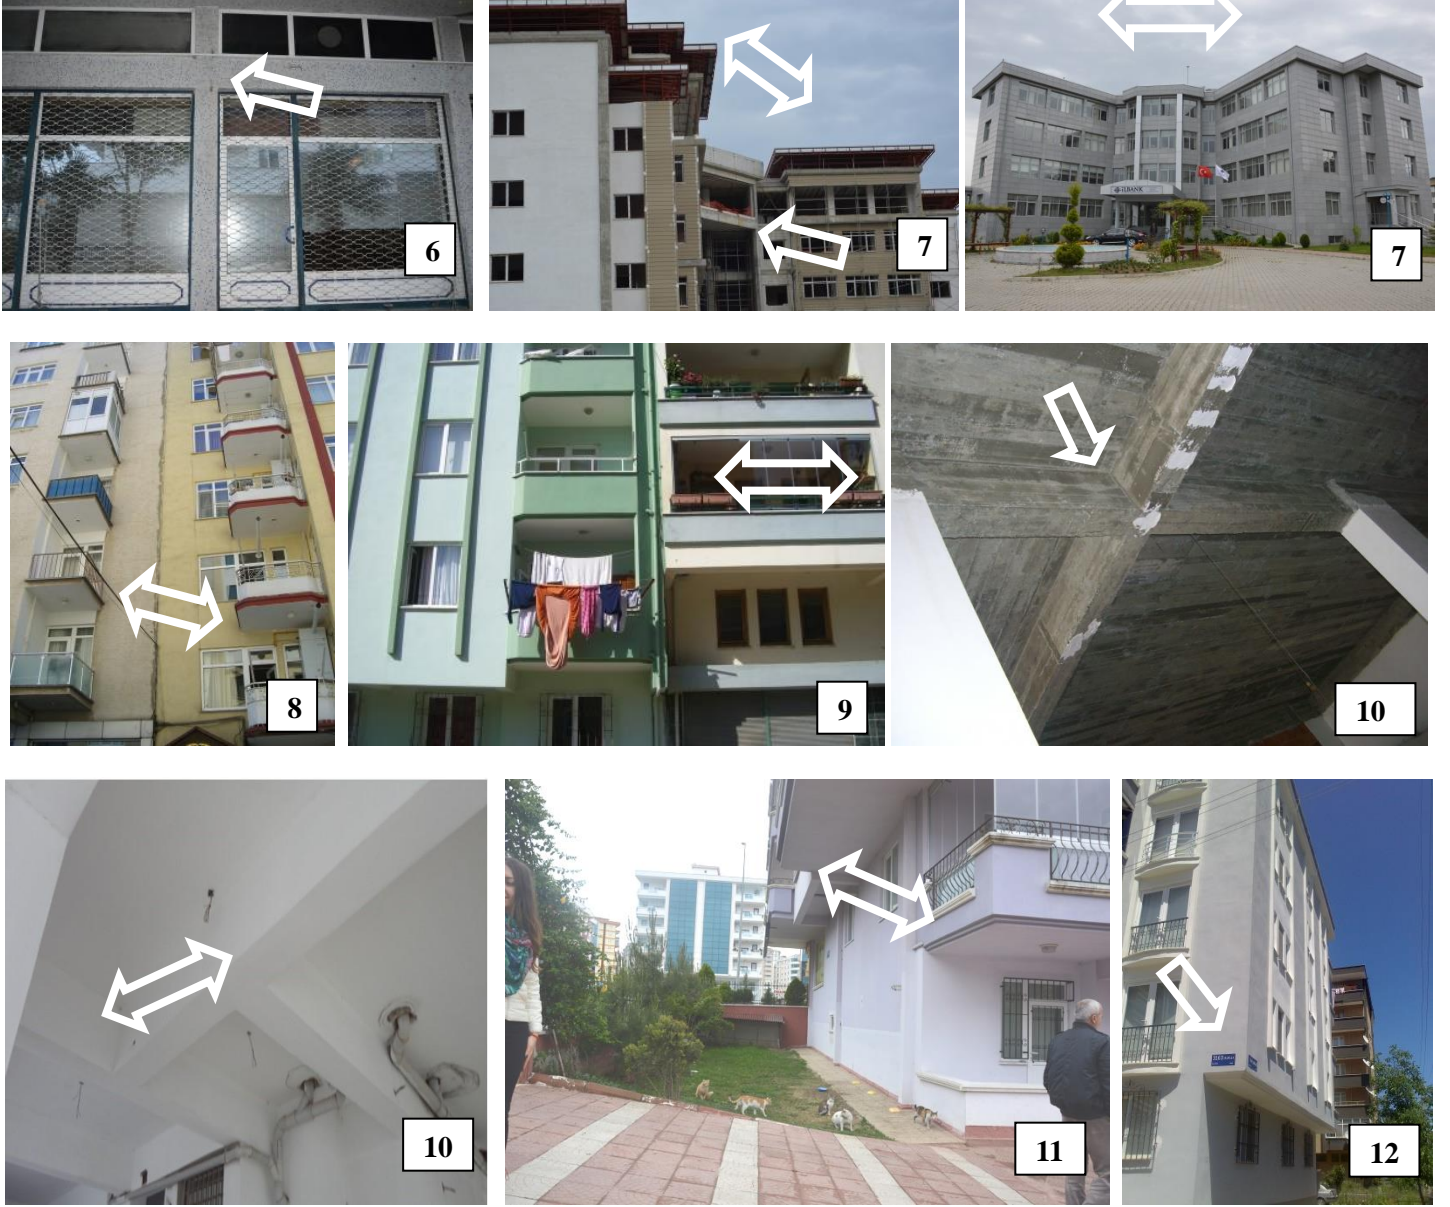
Şekil 2. Sahadan düzensizlik örnekleri (6- 12 nolu düzensizlikler) (Figure 2. Examples of irregularities from the field (Irregularities 6-12))
