BİNALARDA YAPI FİZİĞİ PROBLEMLERİ: BURSA'DA BİR KAMU KURUMU ÖRNEĞİ

Building Physics Problems in Buildings: Public Institution Example at Bursa

Çalışma kapsamında alan çalışması için seçilen yer; Bursa ili Görükle ilçesinde bulunan bir kamu kurumudur. Belirlenen kamu kurumunun bir bölümünde yapılan bu çalışma kapsamında toplam 9 adet bina yer almaktadır. Bu binaların hepsi betonarme yapım sistemiyle inşa edilmiştir ve hiçbirinde yalıtım bulunmamaktadır. 9 numaralı binada doğalgazlı yerden ısıtma sistemi, diğerlerinde ise doğalgazlı radyatörle ısıtma sistemi kullanılmaktadır. Ayrıca, sadece 5 ve 9 numaralı binalarda çift cam kullanılmış diğerlerinde ise kullanılmamıştır.

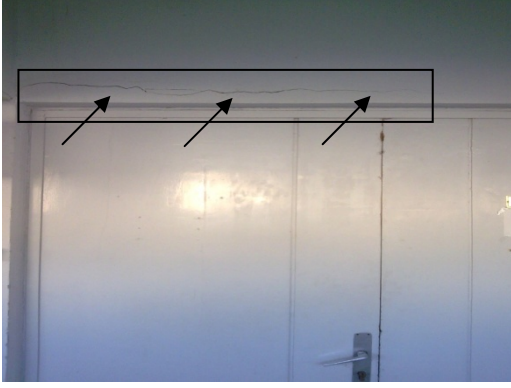
Şekil 3.1, kapı üzerinde oluşmuş bir çatlak, Şekil 3.2, Şekil 3.3 ve Şekil 3.4, pencere kenarlarında meydana gelen deformasyonlardır. Şekil 3.5 ise, duvarların birleşim yerlerinde meydana gelmiş olan bir çatlağa örnek gösterilebilir. Şekil 3.6, bir kirişin yüzeyinde ve birleşim yerinde meydana gelen büyük bir hasarı göstermektedir.

Şekil 3.1:
Kapı kenarında oluşmuş mekanik deformasyonlar

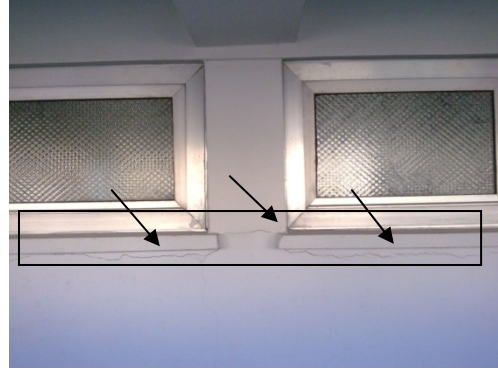
Şekil 3.2:
Pencere kenarlarında aşırı yükten dolayı zamanla oluşan mekanik deformasyonlar

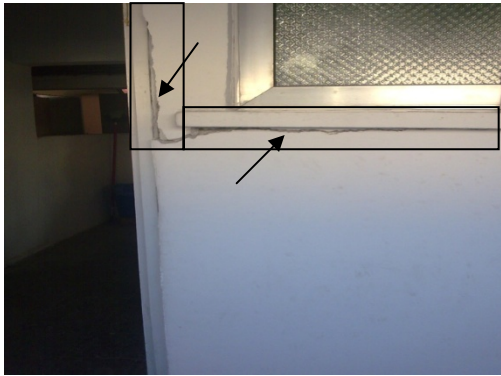
Şekil 3.3:
Pencere kenarlarında aşırı yükten dolayı oluşan mekanik deformasyonlar

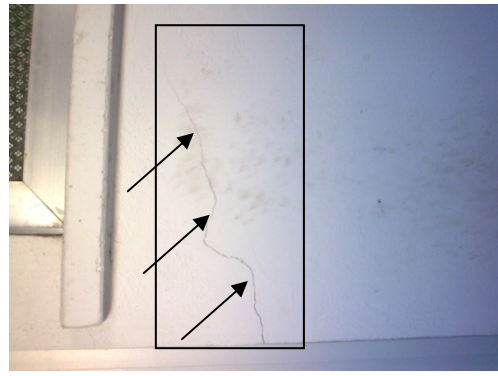
Şekil 3.4:
Pencere kenarlarında oluşmuş bir başka deformasyon örneği

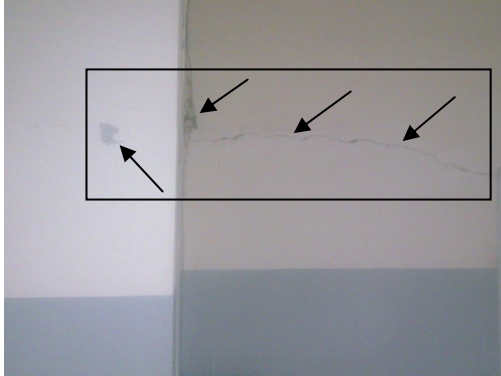
Şekil 3.5:
Duvar birleşim yerlerinde meydana gelmiş mekanik deformasyonlar

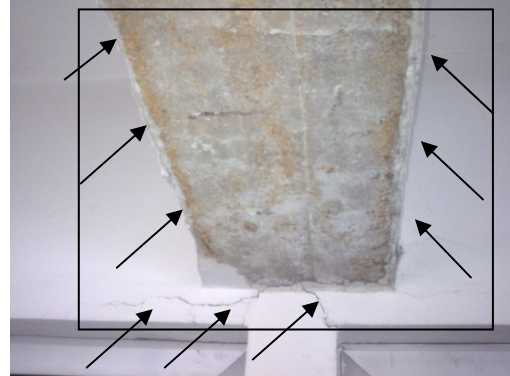
Şekil 3.6:
Bir kirişte oluşmuş mekanik deformasyon

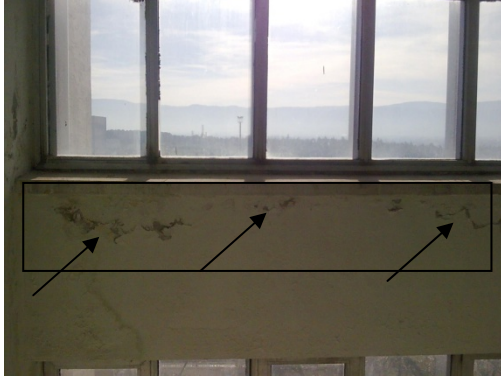
Şekil 3.7:
Parapet bölgesinde görülen yoğuşma sorunu

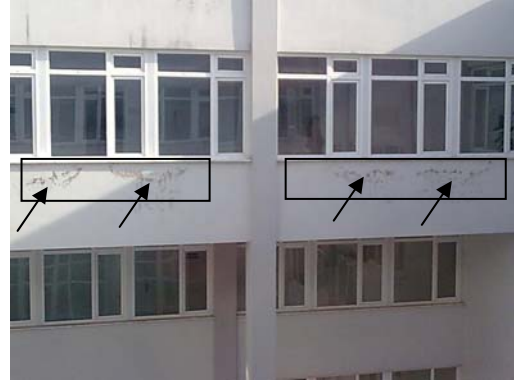
Şekil 3.8:
Parapetlerde oluşan yoğuşma problemi

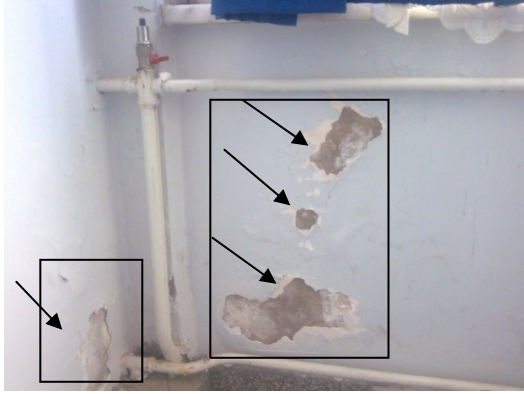
Şekil 3.9:
Zemin bölgesine yakın yerlerde görülen
yoğuşma sorunu

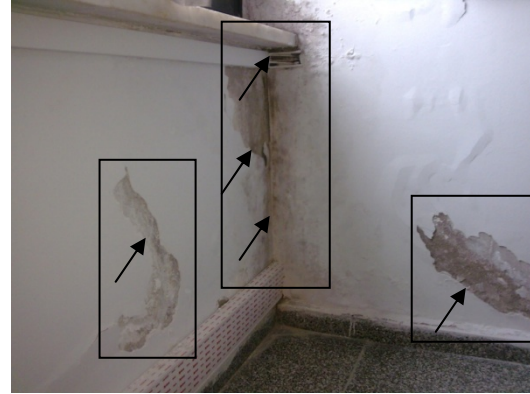
Şekil 3.10:
Duvar birleşim bölgesinde ve zeminde oluşan
yoğuşma problemi

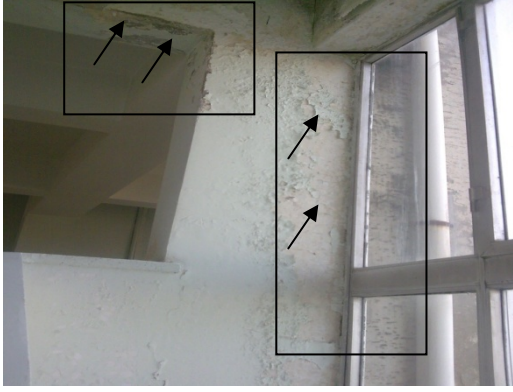
Şekil 3.11 de, bina içinde su kaynaklı oluşan bir problem görülmektedir. Sıhhi tesisattan ve dış iklim koşullarından dolayı oluşan bu durum, yapı içinde boya kabarması, küf oluşumu ve sıva dökülmesi gibi problemlere neden olmuştur. Şekil 3.12 ise, aynı durumu gösteren bir başka resimdir. Şekil 3.13 te, bir duvarda oluşan sıva ve boya dökülmesini göstermektedir. Bu duvarın arka kısmında tuvalet bulunduğu için, oluşan problem, tuvalette kullanılan su kökenli iç etkene örnek gösterilebilir. Şekil 3.14 ise, çatıda meydana gelen su ve nem probleminin tavana etkimesi sonucu oluşan boya dökülmesi gösterilmiştir.

Şekil 3.11:
Su tesisatı ve dış iklim koşulları kaynaklı su problemi

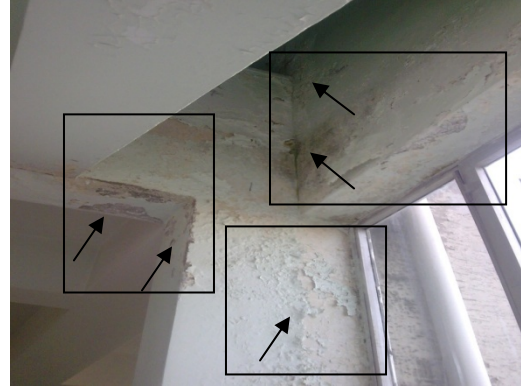
Şekil 3.12:
Su tesisatı ve dış iklim koşulları kaynaklı su ve nem problemi

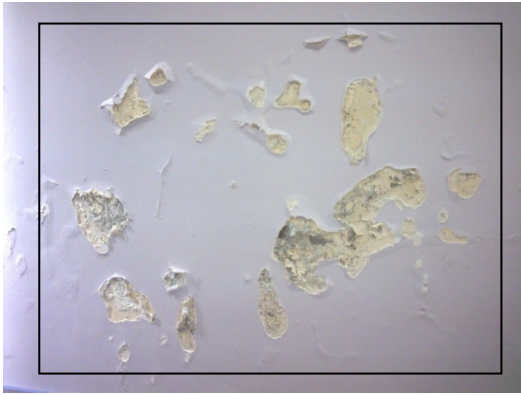
Şekil 3.13:
Su tesisatı ve nem kaynaklı bir deformasyon

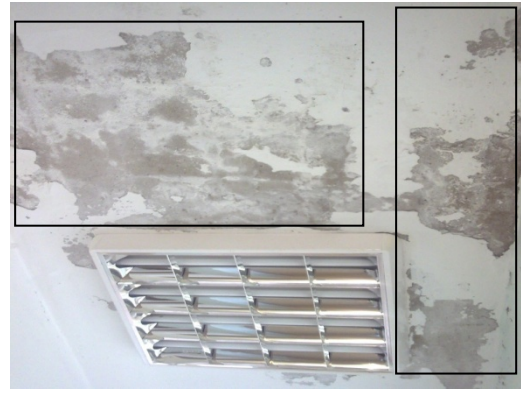
Şekil 3.14:
Tavanda oluşan su kaynaklı bir problem

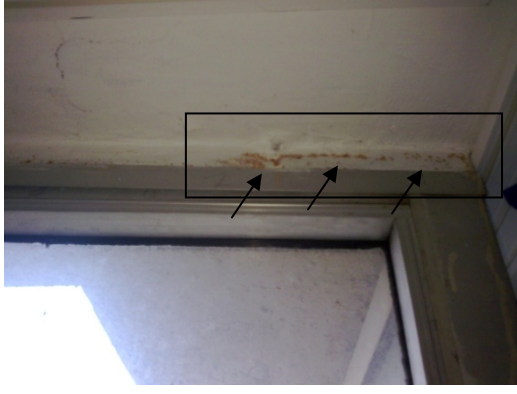
En çok karşılaşılan sorunlar, korozyon, kirlenme, çiçeklenme ve yosunlanma gibi problemlerdir. Şekil 3.15, bir pencere kenarında görülen korozyon problemi ve bunun sonucunda oluşan paslanma olayıdır. Şekil 3.16 da ise, kalorifer tesisatında meydana gelen korozyona bağlı deformasyon görülmektedir. Şekil 3.17 ve 3.18 da ise, paslanmaya maruz kalmış bir pencere korkuluğu ve yangın merdiveni görülmektedir.

Şekil 3.15:
Pencere kenarında korozyon

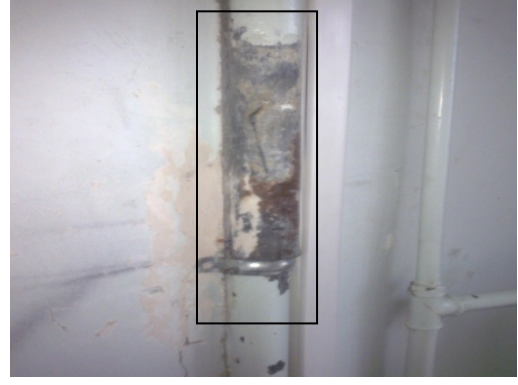
Şekil 3.16:
Kalorifer tesisatında korozyon

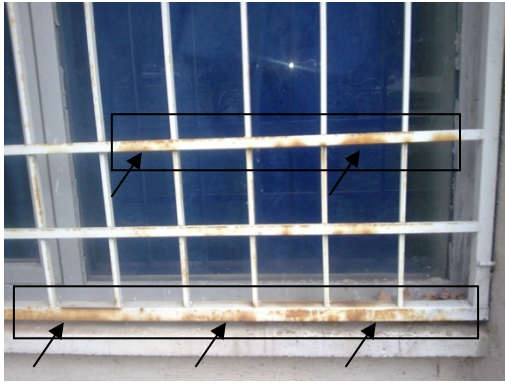
Şekil 3.17:
Paslanmaya maruz korkuluk

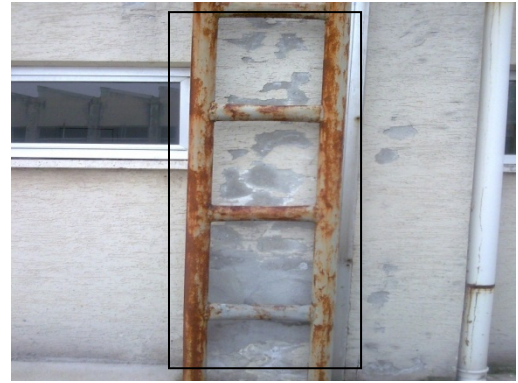
Şekil 3.18:
Paslanmaya maruz yangın merdiveni

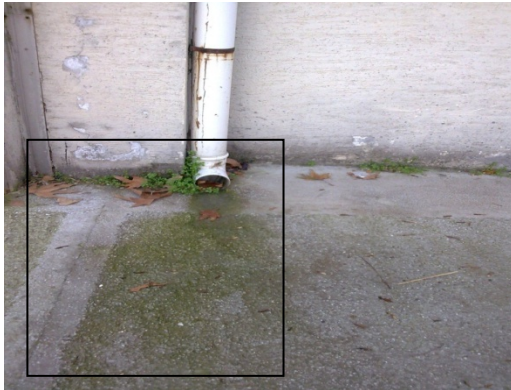
Çeşitli kimyasal etkiler, genellikle, havada ve sularda bulunan asit ve sülfatların yapılar üzerinde meydana getirdikleri; kirlenme, çiçeklenme, erime ve çözülmelerdir. Çalışma alanı kapsamında daha çok çiçeklenme (yosunlanma) durumlarıyla karşılaşmıştır. Şekil 3.19 ve Şekil 3.20 de, yapının dış bölgesinde, çeşitli kimyasal etkilerden dolayı oluşan çiçeklenme ve yosunlama durumu görüntülenmiştir.

Şekil 3.19:
Oluşan çiçeklenme ve yosunlama

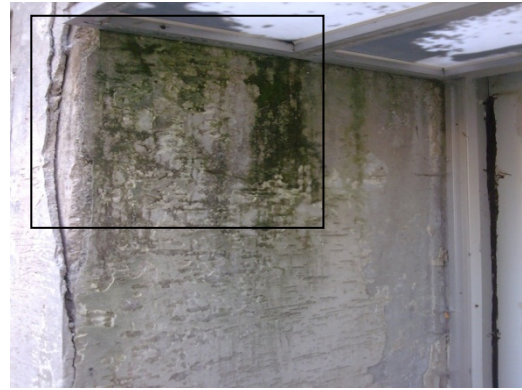
Şekil 3.20:
Binanın dış kısmında yosunlanma
