İSTANBUL'UN AVRUPA YAKASINDAKİ ZEMİN VE KAYA KOŞULLARININ BİNA TEMELLERİNE ETKİSİ

The Effect of Soil and Rock Conditions on Construction Foundation on the European Side of Istanbul

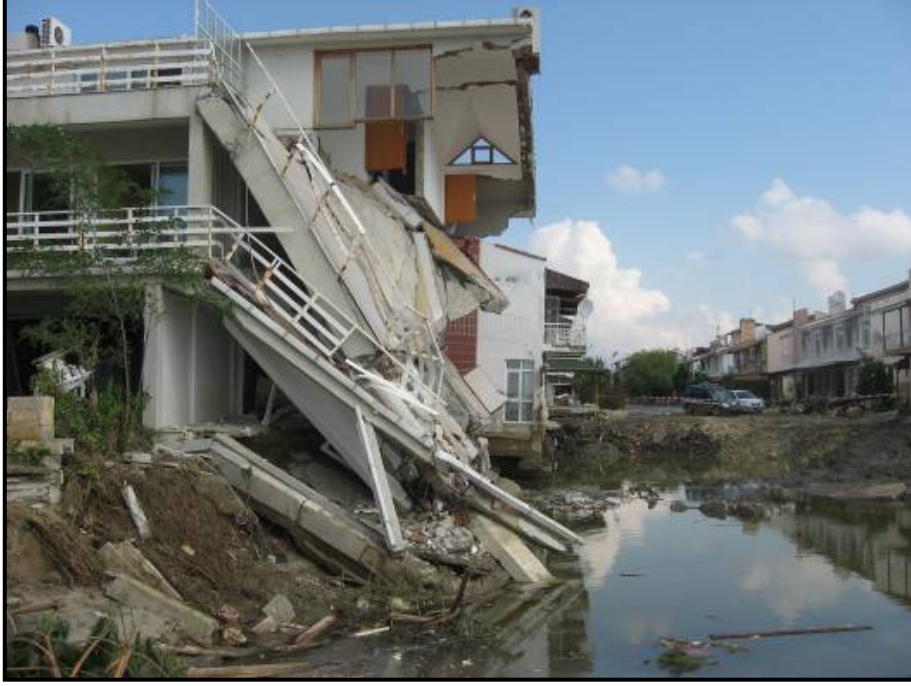
Bina temellerinde sel olayı dolayısıyla oluşan hasarlarda bulunmaktadır. Bunun en son örneği 08.09.2009 ile 09.09.2009 tarihindeki Çatalca, Selimpaşa ve İkitelli' deki sel felaketidir. Bu alanlarda 185 ile 225 kilogram arasında bir yağış söz konusu olduğundan dere yataklarının taşması sonucu 31 vatandaş ölmüş ve 11 tane bina yıkılmıştır. Bu binalardan Selimpaşa'ya ait yıkılan binanın görüntüsü Şekil 5'te sunulmuştur. Bu olayda dere yatağına yapılan yapının temelinin oyulması ile askıda kalan bina temelinin kısmen çökmesi sonucu oluşmuştur.

Şekil 5. Selimpaşa da bina temelinin sel dolayısıyla boşalması sonucu oluşan yıkılma
Figure 5. Foundations collapse due to flood discharge in Selimpaşa

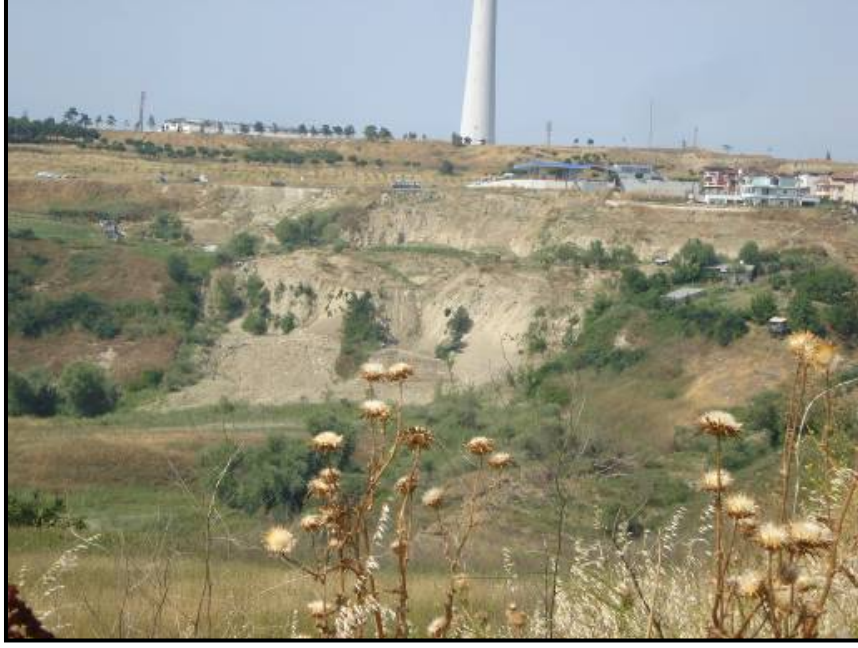
İstanbul'un Avrupa yakasında başlıca Küçükçekmece ile Büyükçekmece gölleri arasında heyelan olayları bulunmaktadır (Şekil 6). Bu bölgedeki heyelanlar başlıca, Gürpınar formasyonuna ait aşırı konsolide, fisürlü, bentonitik bileşimli plastik kil içerisinde gözlenmektedir. Bölgedeki heyelanlar başlıca dönel kayma ve gerileyen tiptedir. Heyelan morfolojisinin taç kısımları çoğunlukla ayırt edilebilirken, topuk kısımları çoğunlukla aşındırıldığı için çoğu yerde gözlenmemekte veya bazı alanlarda heyelanların topuk kısımlarında akma şeklinde hareketler gözlenmektedir. Bölgedeki heyelanların bir kısmında ise, heyelan morfolojisi aşındırma, dolgu ve kazılar sonucu yok edilmiştir (Dalgıç, 2005).

Şekil 6. Büyükçekmece dolayında Gürpınar formasyonu içerisinde gelişen heyelanlar
Figure 6. Landslides occurred in the Gürpınar formation near Büyükçekmece

Bölgedeki heyelanların önlenmesi için kayma düzlemlerindeki yeraltı suyunun drenajı özel bir önem taşımaktadır. Bu amaçla yeraltı suyunun kayma düzleminin altında kalacak şekilde düşey kuyuların açılması ve bu kuyuların drenaj tünelleri ile bağlanması son derece önemli olmaktadır (Dalgıç, 2000). Etkin bir drenaj sisteminin yanı sıra bölgedeki heyelanların önlenmesi için arazinin bilinçsiz olarak yüklenmemesi, yapı temel sistemlerinin zemin koşullarına göre uygun olarak seçilmesi ve topuk kısmının fore kazık, ankraj, istinat yapıları gibi mühendislik yapıları ile kontrol altına alınması yararlı sonuçlar vermektedir.

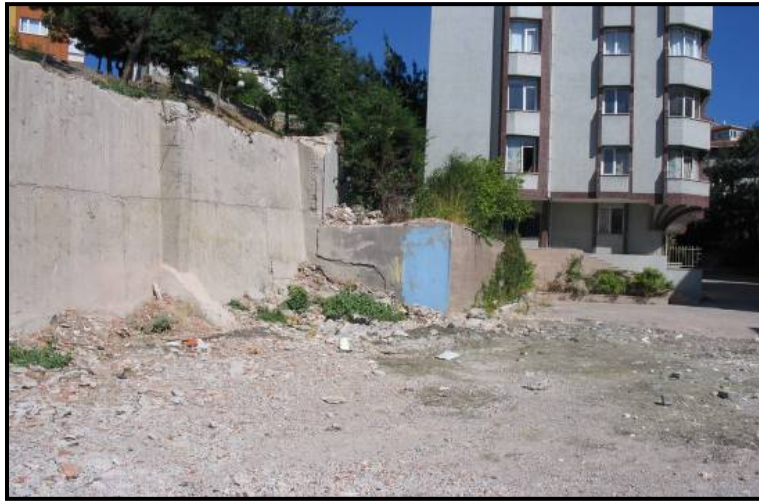
Şekil 7. Avcılar Balabanda heyelan sonucu yıkılan ve düşeyden sapan bina
Figure 7. The building collapsed and deviated from the vertical due to landslides, in Avcılar, Balaban

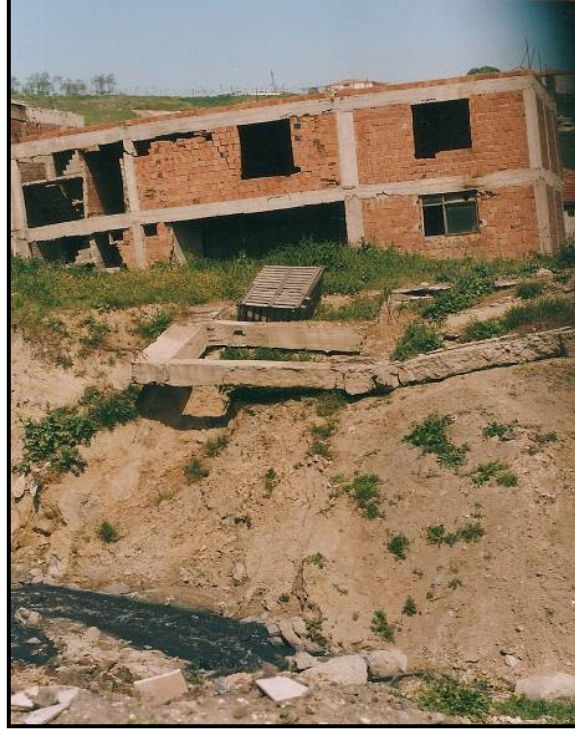
Şekil 8. Kıraç'ta heyelanın taç kısmının yüklenmesi sonucu binada oluşan deformasyon
Figure 8. Deformation in the building caused by loading the landslide's crown

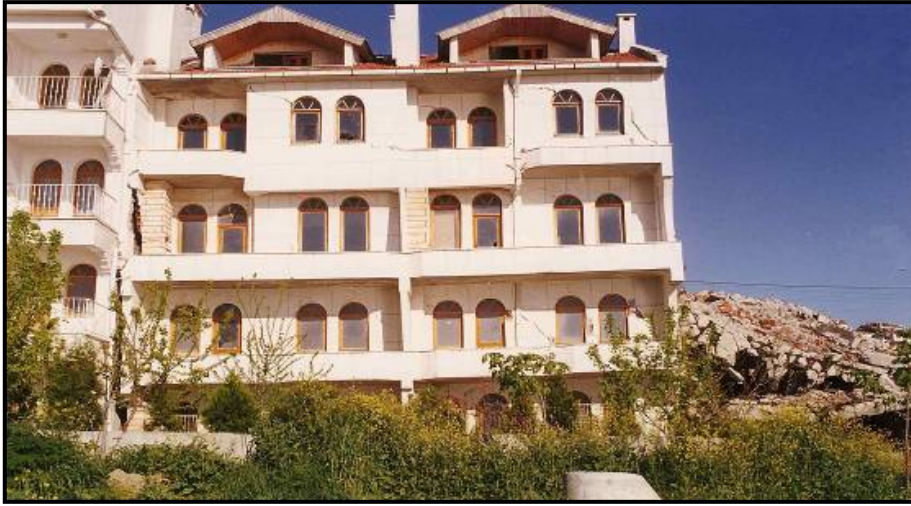
Şekil 9. Pekmez dolayında heyelan olayına bağlı olarak oluşan bina hasarı
Figure 9. Building damaged by landslide near Pekmez

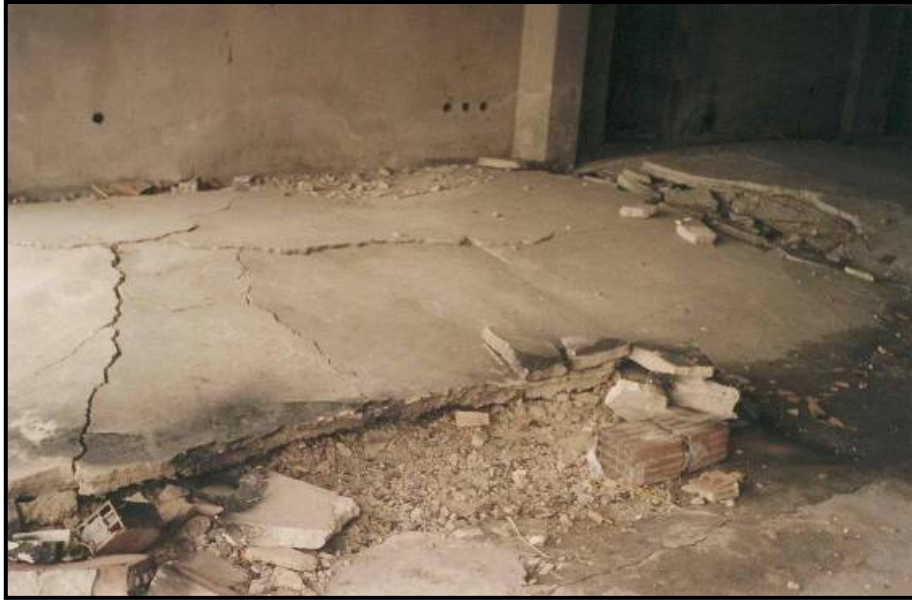
Şekil 10. Bina temelinde taşıma gücünün aşılmasından dolayı gelişen taban kabarması
Figure 10. Bearing capacity of the building exceeded due to growing base heave

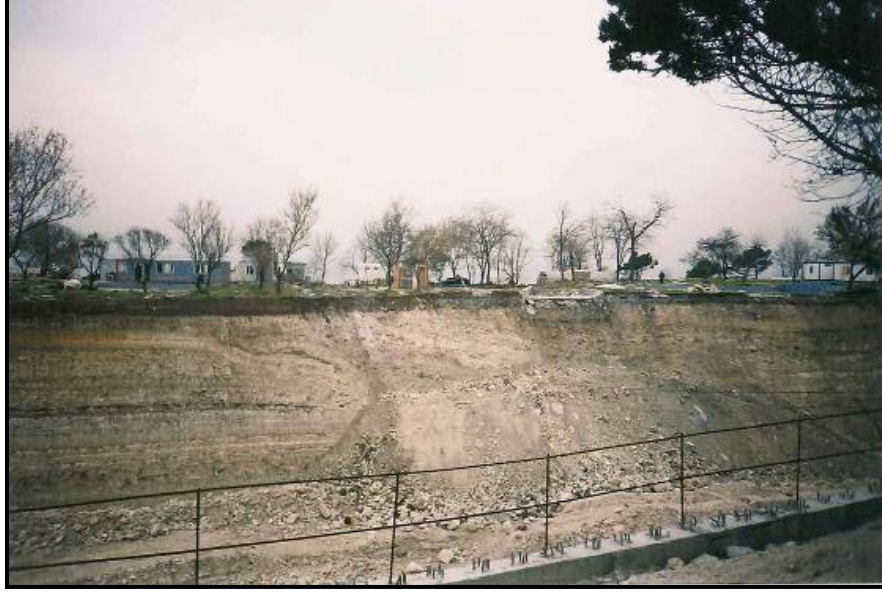
İnceleme alanındaki formasyonlar yaygın olarak çeşitli fay sistemleri ile kesilmiş durumdadır. Çoğu zaman temel için açılan şevler doğal zeminde şev duraylılığını korurken, fay ve yakın çevresindeki alanda şevde duraylılık sağlanmamaktadır (Şekil 11). Örneğin Haramidere dolayında Güngören formasyonu içerisinde fayla kesilmiş bir temel kazısında, fayın etkilediği alan içerisinde kazı aynası sürekli zeminin boşalmasına neden olmuş ve bu alanın duraylılığını sağlamak için temelde ek destek sistemleri uygulanmıştır (Şekil 12).

Şekil 11. Bakırköy formasyonunda faylanmaya bağlı şev duraysızlıkları
Figure 11. Slope stability originated from faulting in the Bakırköy formation

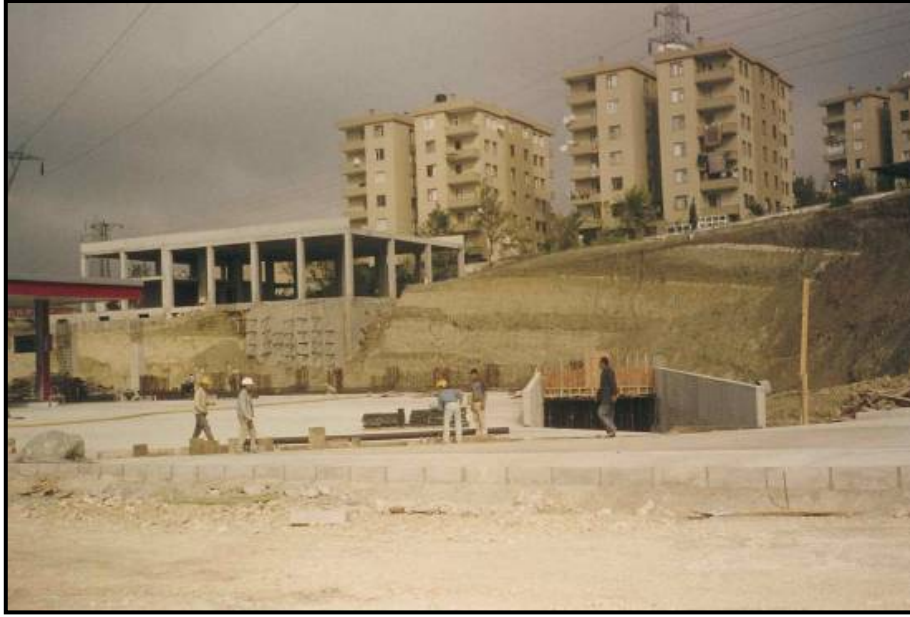
Şekil 12. Avcılarda faylanmaya bağlı olarak bina temelinde oluşan şev kaymasının iyileştirilmesi
Figure 12. Depending on the building on the basis of fault to be the improvement of the slope shift, in Avcılar

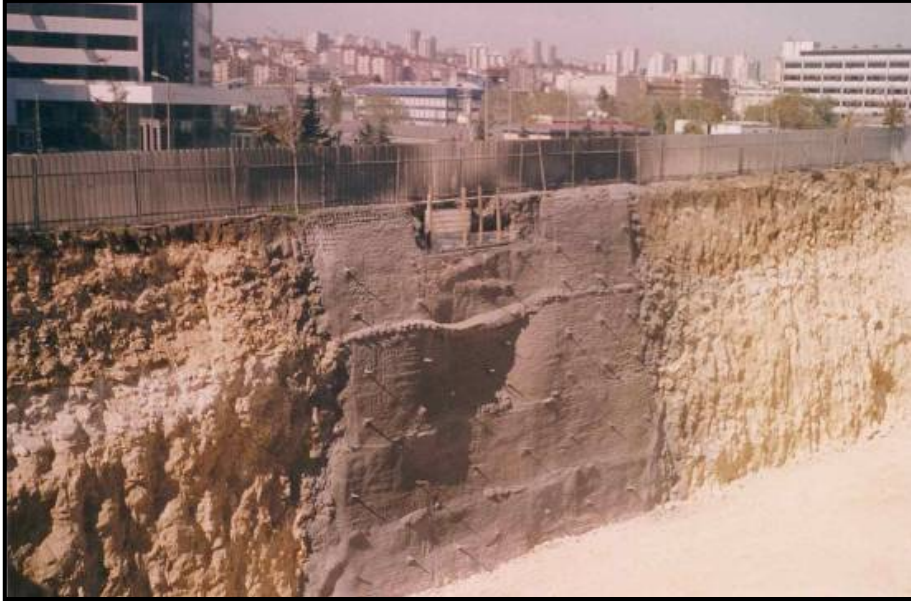
İstanbul'un Avrupa yakasında Kırklareli ve Bakırköy formasyonu içerisinde karstik boşluklar bulunmaktadır. Bu durumda, bina temelinde taşıma gücü kaybı veya kireçtaşında dike yakın kazı yapılabilirken karstik boşluğun kil dolgulu kesimlerde şev duraylılığı sorunları ortaya çıkabilmektedir. Bu durum ile ilgili Kırklareli formasyonunda yapılan bir temel kazısında, yaklaşık 5 metrelik karstik boşluk diğer alanlardaki gibi dike yakın konumda şev duraylılığını koruyamamıştır (Şekil 13). Bu nedenle bu alanda daha sonraki aşamada püskürtme betonu ile dayanımı artırıcı ek destek sistemleri yapılmıştır.

Şekil 13. Basın ekspres yolu yakınındaki Kırklareli formasyonunda karstik boşluğun ek önlemler alınarak iyileştirilmesi

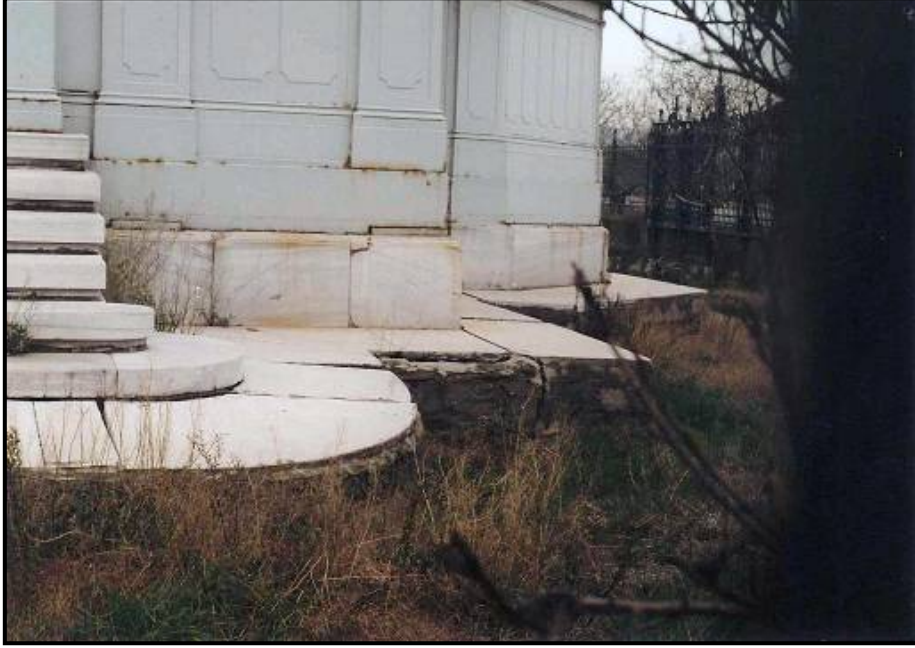
Suni dolguların heterojen karakterleri, haliç çökellerinin kayma mukavemetlerinin ($c=0.1-0.4$ kg/cm²) çok düşük olması ve bu tabakaların altında yer alan ana kayanın 20⁰ - 40⁰ gibi dik bir eğimle Haliç'e Doğru dalması Haliç kıyılarında ciddi stabilite problemlerine yol açmaktadır. Ayrıca Haliç kıyılarında çok yumuşak ve kalın dolgu tabakaları bulunması nedeniyle bu kesimlerde yapılan ve taban basınçları çok küçük olan binalarda dahi büyük oturmalar, dönmeler meydana gelmektedir (Toğrol, 1986). Bununla birlikte, Haliç sahilindeki dolgu zeminlerin ağırlıkları nedeni ile yavaş yavaş oturduğu, yan yana duran bazı eski binaların birbirinden ayrıldığı veya düşey durumlarını kaybettiği gözlenmiştir. Bu duruma, Haliç bölgesinde açılan keson kuyulardan aşırı miktarda yeraltı suyu çekimi de etken olmaktadır. Bu olay sonucu yeraltı su seviyesi alçalmakta ve alçalmaya bağlı olarak da oturma olayları ortaya çıkmaktadır (Şekil 15).

Şekil 15. Haliç çevresindeki Bulgar Kilisesi'nin bahçesinde oluşan oturmalar
Figure 15. Settlement in the garden of the Bulgarian Church on the Golden Horn

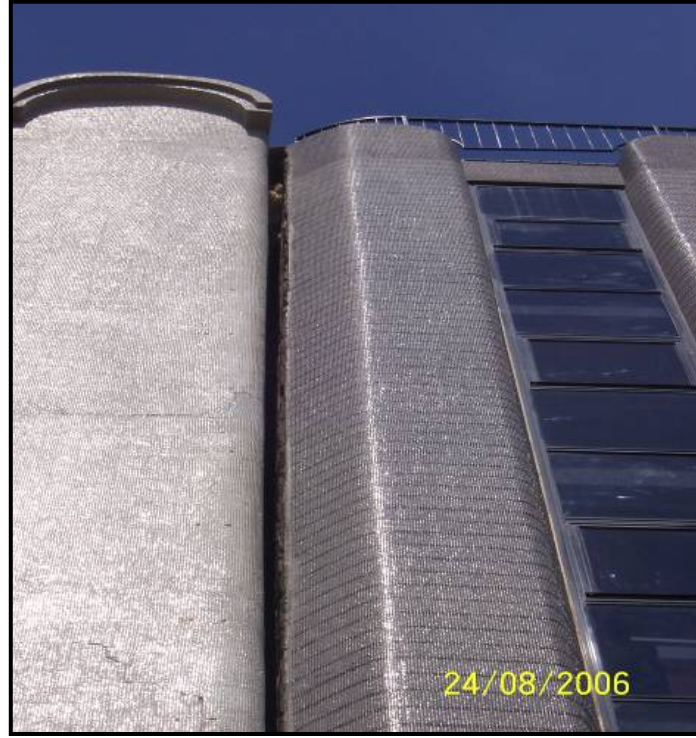
Şekil 16. Komşu parselde temel kazısı sonucu meydana gelen deformasyon
Figure 16. Deformation in the foundation excavation in the neighbouring parcel

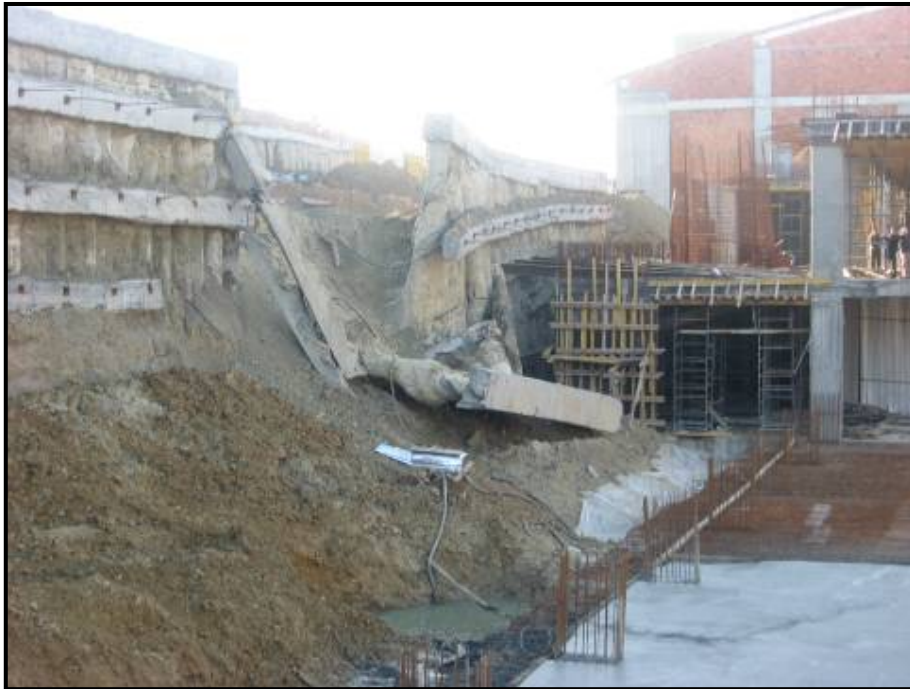
Trakya, Gürpınar, Çukurçeşme, Güngören ve Bakırköy formasyonunda yapılan hafriyat çalışmaları sırasında komşu parselde kazı maliyetlerini arttırmamak için şevler dik veya dike yakın açılmakta ve desteksiz yapılmaktadır. Bu durum kazı maliyetini azaltmakla birlikte, açılan şev eğimleri komşu yapıları da içine alan duraylılık sorunlarına neden olmaktadır. Ayrıca, iki parsel arasında yapılan yeni bir temel kazısında, gerilme dağılımını dikkate almadan yapılan yeni bir temel kazısı esnasında, yandaki binaların güvenliği tehlikeye düşürülmektedir (Şekil 16). Zaman zaman açılan temel kazılarında bu türden gerilme dağılımı bozulduğu için bina temellerinde veya binalarda şakülünden sapmalar izlenmektedir. Bu amaçla açılacak derin temel kazılarında, yan parselde bulunabilen temel altındaki suyun ani boşalması, gerilme dağılımı, ayrışma derinliği, faylar, eklem sistemleri ve daykların varlığına göre jeolojik modelleme yapılarak ilgili mühendislik önlemleri uygulamalarının yapılması gerekmektedir. Ancak, bazı durumlarda alınan mühendislik önlemlerinin yetersiz olmasından kaynaklanan sorunlarda olabilmektedir (Şekil 17 ve Şekil 18).

Şekil 17. Esenyurt dolayında kazık projesinin yetersiz olması dolayısıyla oluşan kazık yenilmesi
Figure 17. The pile project being insufficient to cause defeated piles, in Esenyurt

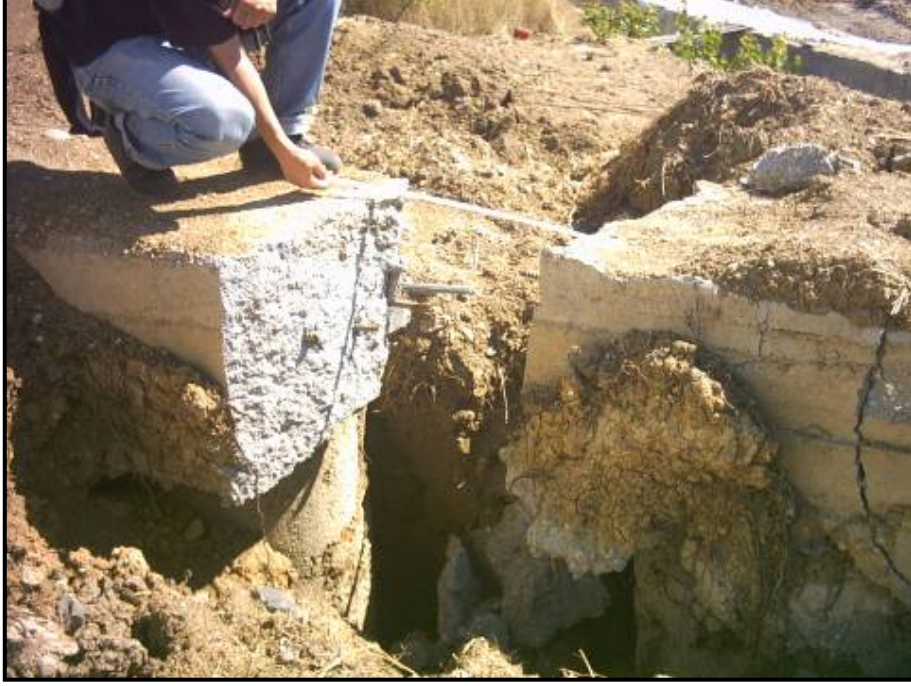
Şekil 18. Hadımköy dolayında fabrika temel kazısı sırasında kazık başlığının yenilmesi
Figure 18. Defeated pile head during the plant foundation excavation

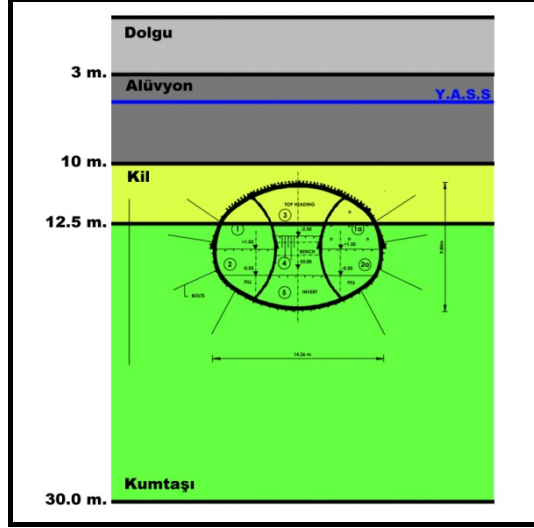
İstanbul Metrosu'nun, Aksaray-Yenikapı bölümünde yapılan çalışmalar sırasında, 19 Eylül 2001 günü oluşan göçük sonucunda yüzeydeki yapılardan biri bütünü ile çökmüş ve 6 kişi yaşamını yitirmiştir. Bu kesimde, üstte dolgu, altta alüvyon çökelleri, daha altta Güngören formasyonuna ait kil düzeyleri ve en altta Trakya formasyonuna ait ileri derece de ayrılmış zemin özelliğinde kumtaşı ve çamurtaşları yer almaktadır (Şekil 19). Tünel açma metodu klasik kazı yöntemi (NATM) kullanılmış ve projenin bu kesiminde tüneller, makas tüneli olarak T tipi açılmakta ve 14.50 m'ye genişlemektedir. Yükseklikleri 9.80 m'ye çıkarken, tünellerin yeryüzü ile arasında kalan zemin kesiti yaklaşık 11.00 m'ye inmektedir. Ayrıca, makas tünellerinin yanı sıra ana tüneller yapılmaktadır. Dar bir alanda açılan bu tünellerde, sığ örtü yükü, değişken ve suya doymun zemin koşulları, ortamdaki gerilme dağılımının değişmesi ve birincil destek sisteminin özelliklerine bağlı olarak göçük olayı oluşmuştur. Göçme olayından önce yapılarda hasarlar gözlenmiş olmasına rağmen, tünel içerisindeki konverjans ölçümlerindeki artış hızı, tünel içi tavanda ıslanmalar, su geliri gibi veriler alarm seviyesine ulaşmadığı için yeterli önlemler alınmamıştır (Ayaydın, 2001).

Şekil 19. Yenikapı göçüğünün jeoloji enine kesiti

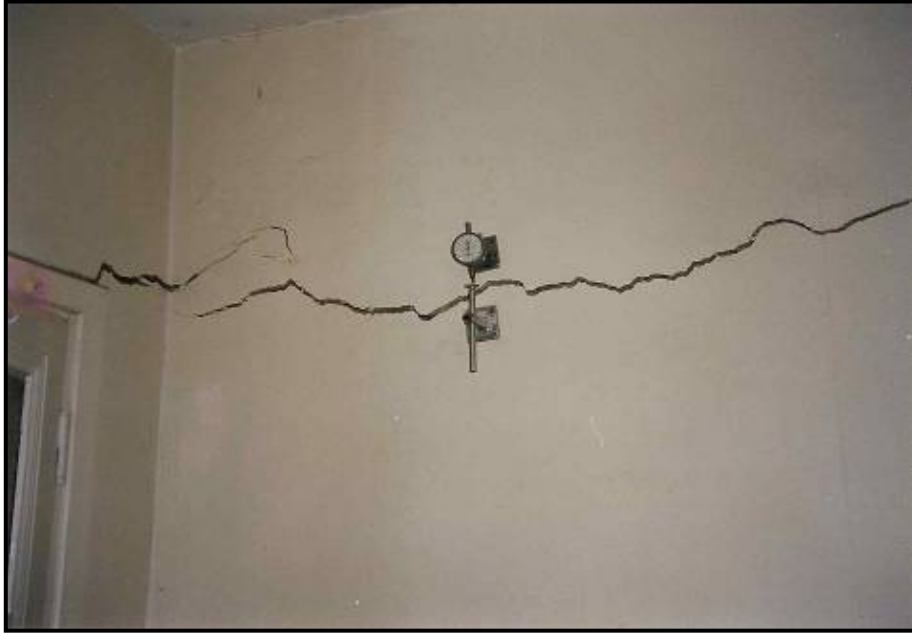
Metro kazılarına bağlı bir başka olay ise, Beyoğlu'ndaki Fransız sarayı bahçesinde yaşanmıştır. Bu kesimde zeminde üstte 12-14 metre arası dolgu malzemesi bulunmaktadır. Dolgu malzemesinin altında kumtaşı ve çamurtaşı ardalanmasından oluşan Trakya formasyonu yer almaktadır. Saptanan Jeoloji kesitlerine göre dolgu malzemesi tünel kotuna yakın bir alandan geçmektedir. Tünel açılımı esnasında, dolgu zeminin tünel içerisine bir kısmının boşaldığı belirlenmiştir. Bu olay sonucu üstteki yapılarda 1 cm ile 1 mm arasında değişen çatlak ve deformasyonlar meydana gelmiştir (Şekil 20). Belirlenen deformasyonlardan sonra metro kazısının bu kesimin de ek destek sistemleri alınmıştır. Bunlar; enjeksiyon ve süren uygulamalarıdır. Elde edilen konsolidasyon enjeksiyonu verilerine göre GH1U-1A tünelin bu kesiminde toplam 150200 kg. çimento ile 4238 kg bentonit

Şekil 20. Beyoğlu'nda Fransız sarayı çevresindeki binada deformasyon ölçümü

karışımından oluşan enjeksiyon yapılmıştır. GH2U-1A tüneline ise bu değer toplam 177950 kg. çimento ve 5451,5 kg. bentonit karışımından oluşan enjeksiyon uygulanmıştır.
