Bir Yapı Çözümlemesi

"Beykoz, İshak Ağa Çeşmesi"

MSGSÜ Mimarlık Fakültesi, Restorasyon Anabilim Dalı

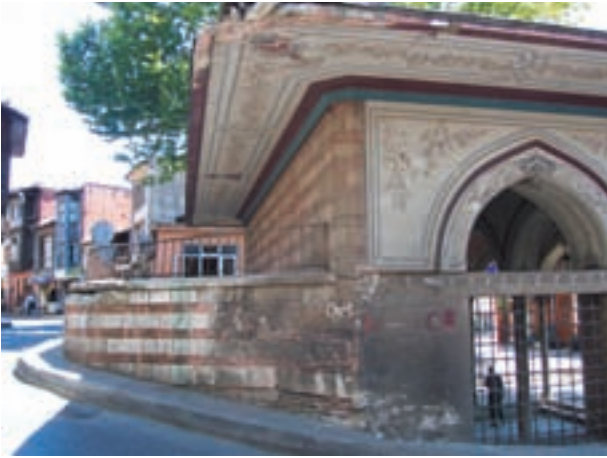
Resim: 10

Çeşme saçağının,
Kuzeydoğu ucu, 2002

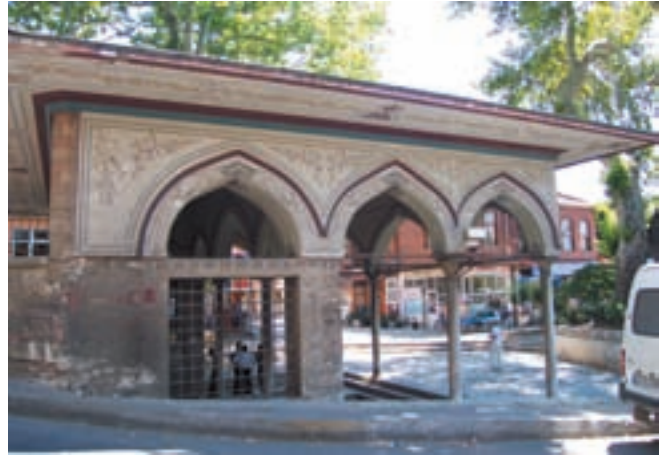
Resim: 11

Kuzey görünüşü, 2002

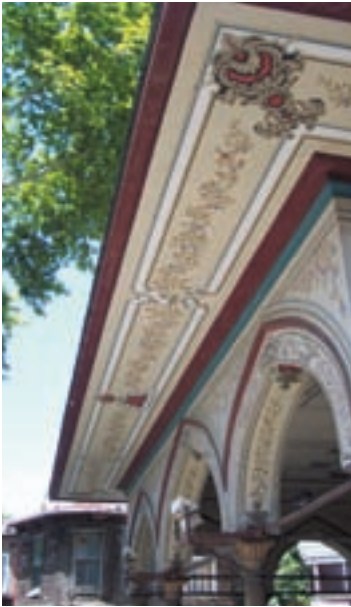
Resim: 12
Batı cephesi
saçak altı, 2002

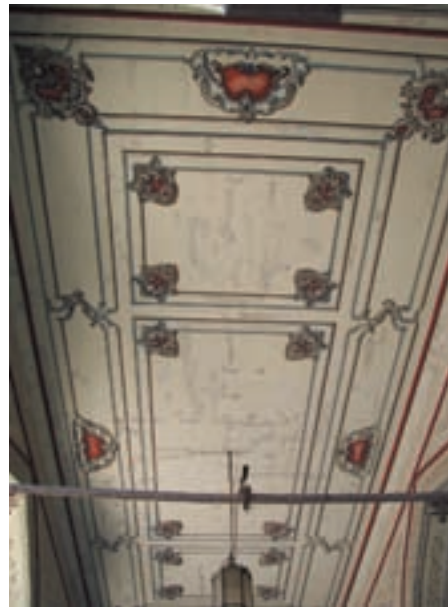
Resim: 13
Çeşmenin iç
görünüşü, 2002

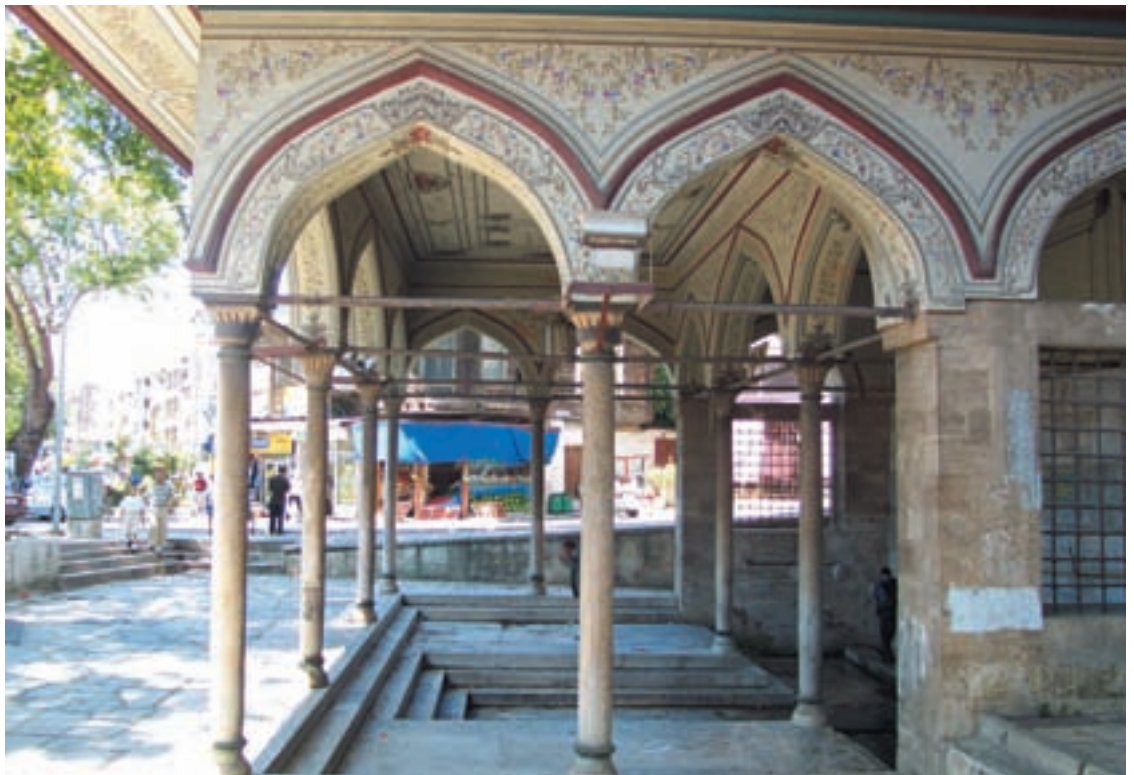
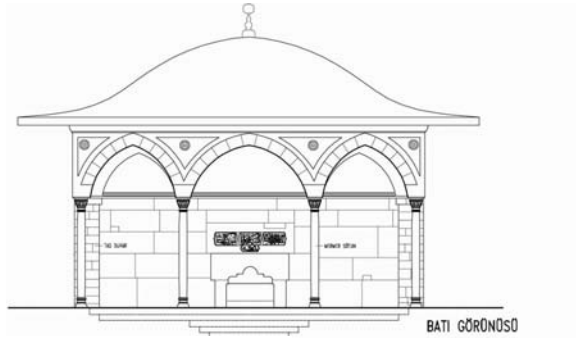
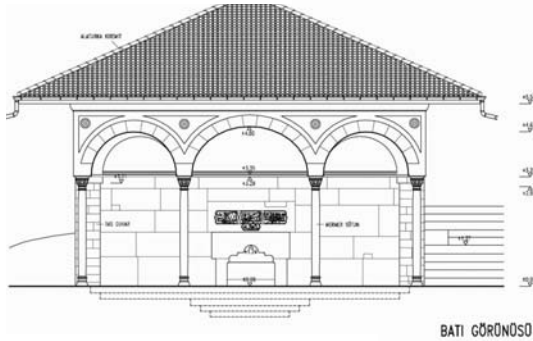
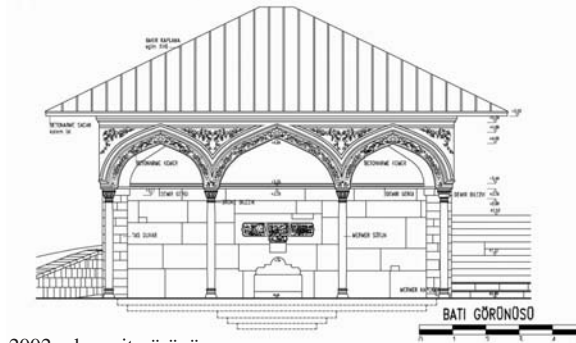
Şekil: 4
Cephesi
çözümlemesi

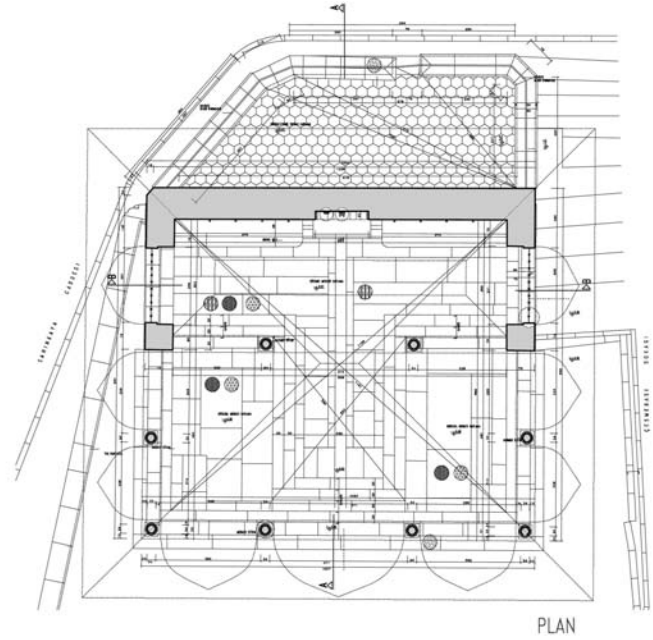
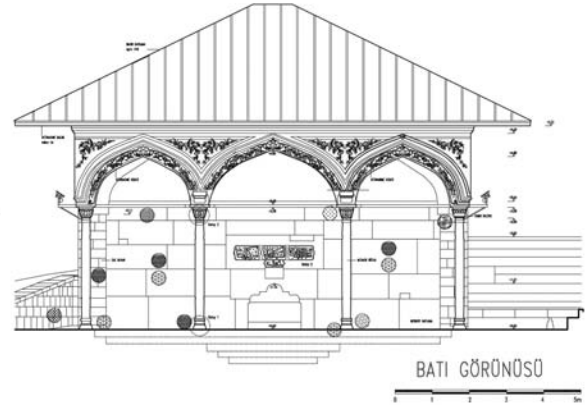
olduğunu söyleyebiliriz. Yapı, gerek mimari, gerekse konum ve çevre özellikleri olarak ilk yapımından günümüze çok değişmiştir (Şekil 4). Çeşme, makalenin hazırlandığı Mayıs 2002’de, atık suyunun gittiği kanalların tıkanmasıyla, sık sık su

basması sonucu zeminden tahrip olmuştur. Ayrıca çevresinde yer alan yollardaki yoğun trafik nedeni ile günümüzde de yapısal ve malzeme boyutunda tehdit altındadır. Araç çarpması ile sol yan cephedeki saçak ucu parçalanmıştır. Yapısal açıdan büyük bir sorun görünmeyen çeşmede, yoğun malzeme tahribatı tespit edilmiş olup mevcut kalem işlerinde yer yer dökülmeler meydana gelmiştir.

Şekil: 5
Hasar tespiti yapılmış
2002 yılındaki durumu
(Binan, Çobancaoğlu,
Cantimur tarafından
hazırlanan proje, 2002)

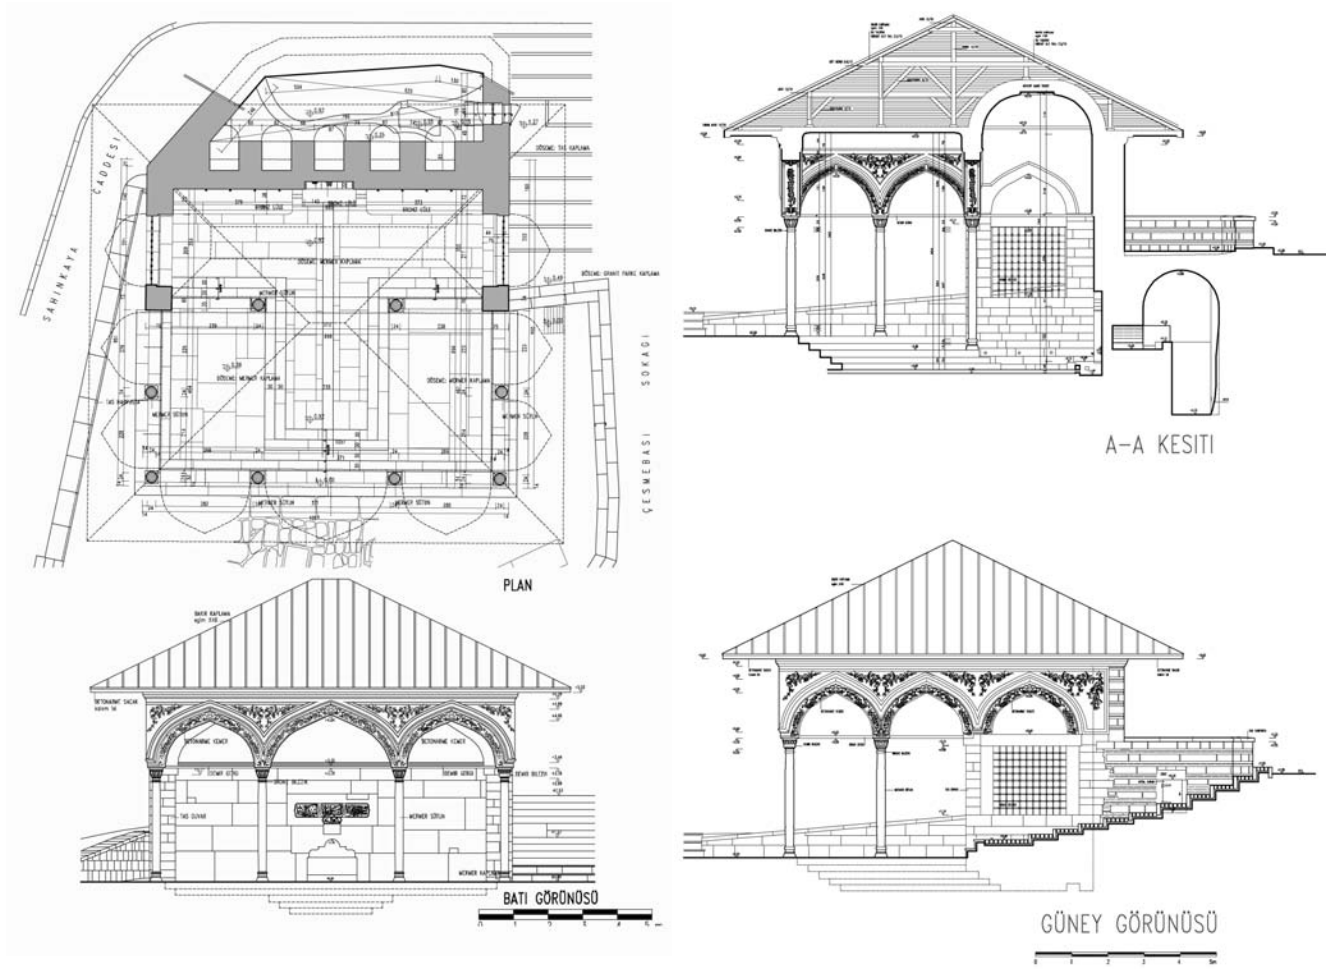
Şekil: 6
Restorasyon projesi
(Binan, Çobancaoğlu,
Cantimur tarafından
hazırlanan proje, 2002)

betonarme oluşumun yapının bünyesinden sökülmesinin yapıya büyük zarar vereceği belirtilmiştir. Dolayısıyla, mevcut sistemin sökülmeden gerekli onarımlarla korunması daha uygun bulunmuştur. Bu doğrultuda çeşmenin günümüze ulaşan şekliyle yapıya zarar veren şartlar ortadan kaldırılıp, daha fazla bozulması engellenerek, restore edilmesi düşünülmüştür (Şekil 7).
