## MİMARİ ANITLARIMIZDA BİLİNÇLİ VEYA BİLİNÇSİZ TAHRİBAT

Rahmi Hüseyin ÜNAL

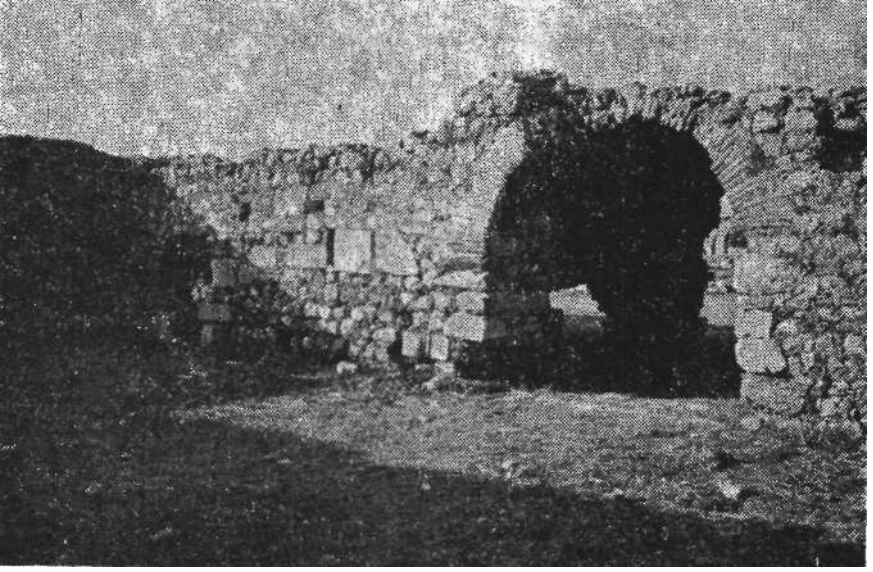
Resim 1-Balat'da (Miletos) Büyük Han'ın girişinin avludan görünüşü (1984'deki durumu).

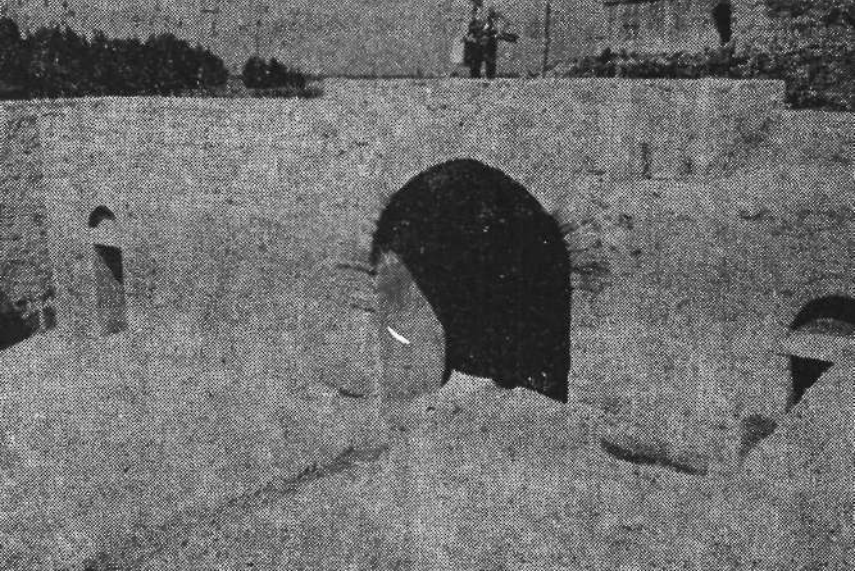
Resim 2- Balat'da (Miletos) Büyük Han'ın girişinin avludan görünüşü (1988'deki durumu)

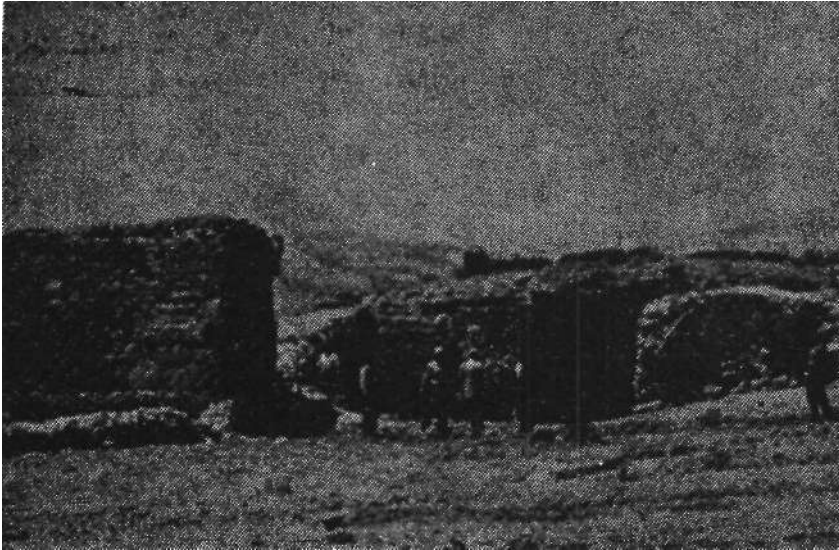
Resim 3- Altınapa Ham mescidinin 1961'den önceki durumu. (Ön planda, resmin solundaki).

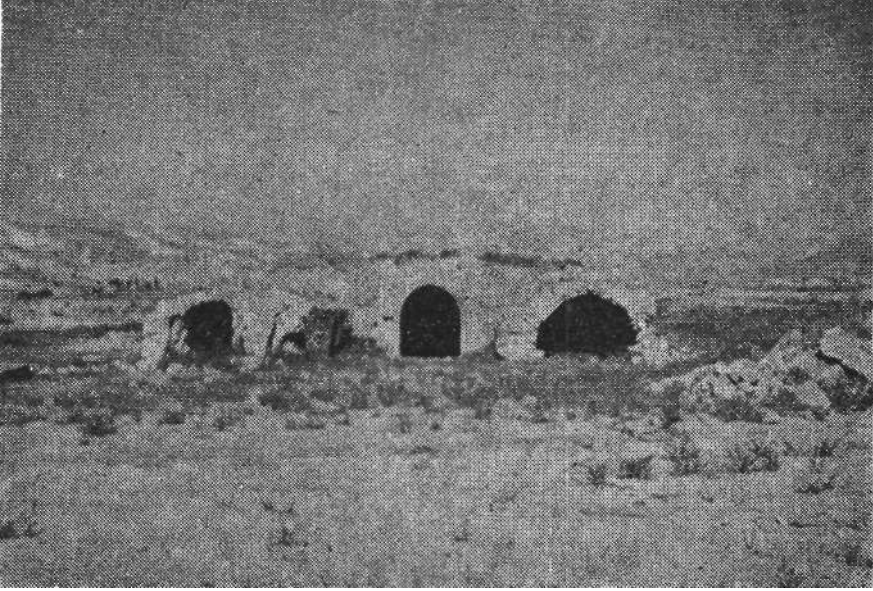
Bu onarım kargaşası sürerken, anıtların bir kesimi yeterli malî kaynak ayrılmadığı için, diğer bir kesimi de yangından mal kaçıran gibi gelişigüzel ve hiçbir bilimsel titizlik gözetilmeden onarıldıkları için zarar görmektedirler. Konya-Beyşehir yolu üzerindeki *Altınapa Hanı* yakıtına inşa edilen baraj gölü içinde kalmıştır. Kış aylarını su içinde geçiren yapı süratle yok olmakta ayakta kalabilen kesimleri de her yıl biraz daha çamura gömülmektedir (Resim 3, 4, 5, 6). Çok kısa bir zaman sonra bir moloz yığını haline gelmesi kaçınılmaz görünen yapının, yayınlanmış hassas bir rölevesi mevcut değildir. Bugün elde mevcut planı K. Erdmann'ın küçük ölçekli planından ibarettir. Bir başka baraj gölünün sularına gömülüp yok olan bir diğer han da Elazığ-Malatya yolu üzerindeki *Kömür Ham'dır*' (Resim 7). Bu yapının da Ümit Serdaroğlu tarafından yayınlanan planı, çok ayrıntılı değildir. Avlusunun doğu kenarı boyunca sıralandıkları sanılan mekanların mahiyetleri araştırmadan yapının yokolmasına göz yumulmuştur.

Resim 4- Altınapa Hanı'nın 1987'deki durumu. Mescidin temelleri bile seçilememektedir.

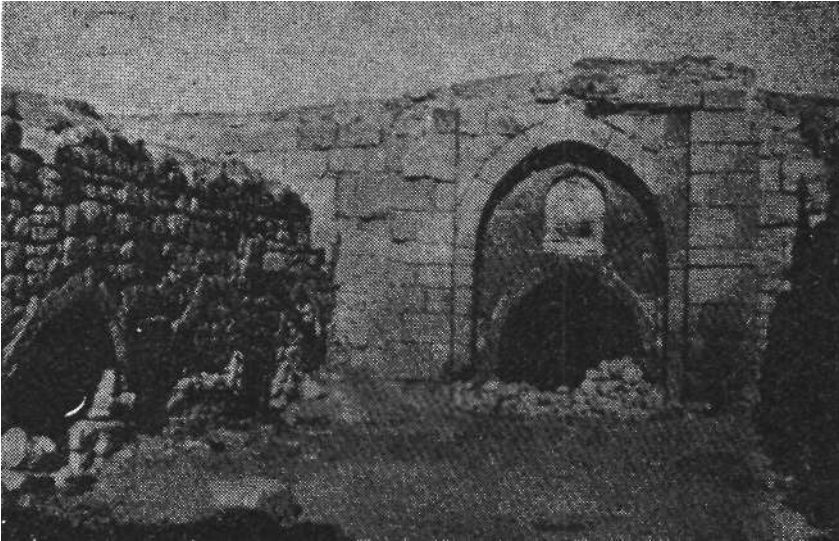
Resim 5- Altınapa Ham ahır taçkapısının 1961 yılından önceki durumu (Erdmann'dan).

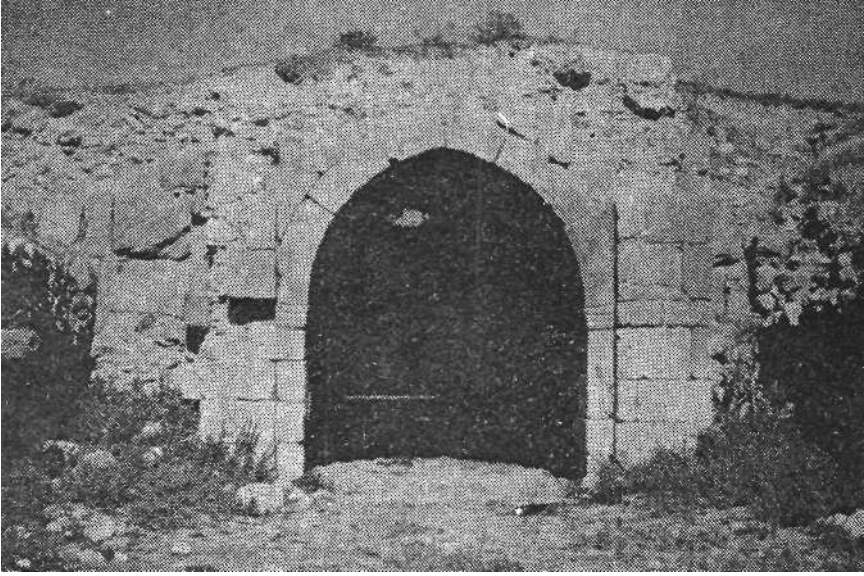
Resim. 6- Altınapa Hanı ahır taştapısının 1983'teki durumu.

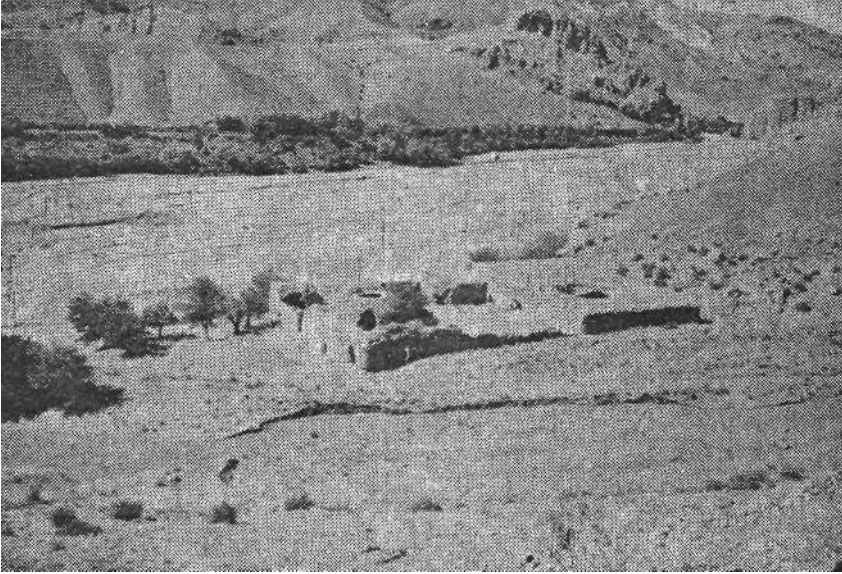
Resim 7- Kömür Hanı. Genel görünüş.

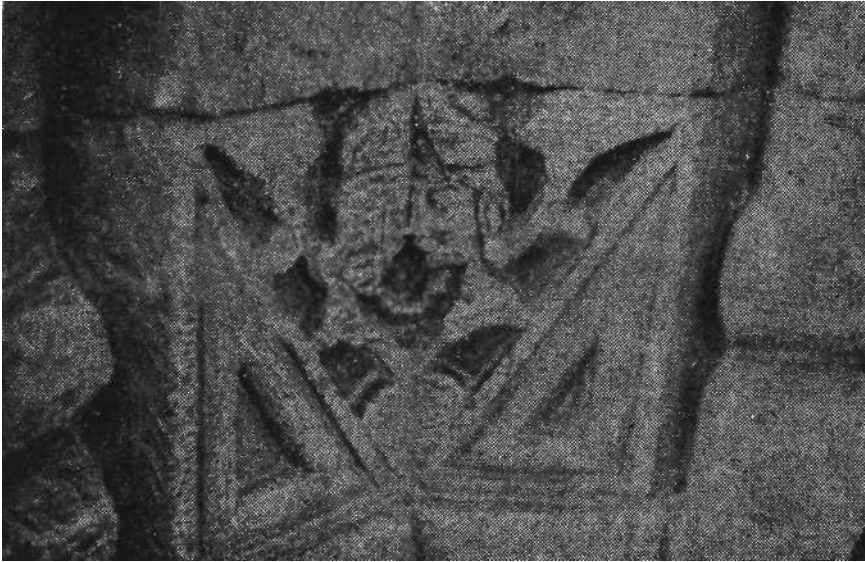
İhmal ve koordinasyon noksanlığından kaynaklanan bu olumsuzluklara, eski eser konusunda hiçbir fikri olmayan yöre halkından kaynaklanan zararlar da eklenince sorunun boyutları insan, isyan ettirecek boyutlara varmaktadır. Duvarları kesme taşlarla kaplı anıtların kesme taş kaplamaları yöre halkı tarafından yağmalanmaktadır. Aksaray-Nevşehir yolu üzerindeki *Alay Ham* buna tipik bir örnektir. Bazı anıtlar üzerinde mevcut figürlü süslemeler çeşitli nedenlerle sistemli bir şekilde tahrip edilmektedir. Bu tahribat özellikle insan figürlerini hedef seçmektedir. Yakın zamana kadar oldukça sağlam görünen *Divriği Turan Melik Darüşşifası* taşkapısındaki iki insan başı figürü son yıllarda tahrip edilmiştir (Resim 8, 9).

Resim 8- Divriği Darüşşifası taşkapısındaki iki insan başı figürünün 1967'deki durumu

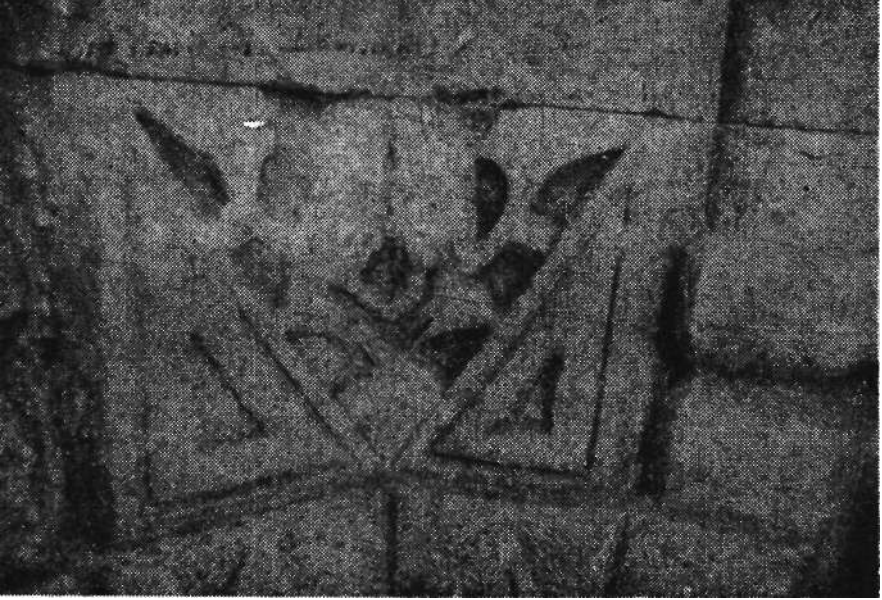
Resim 9- Divriği Darüşşifa taşkapısındaki iki insan başı figürünün 1988'deki durumu.

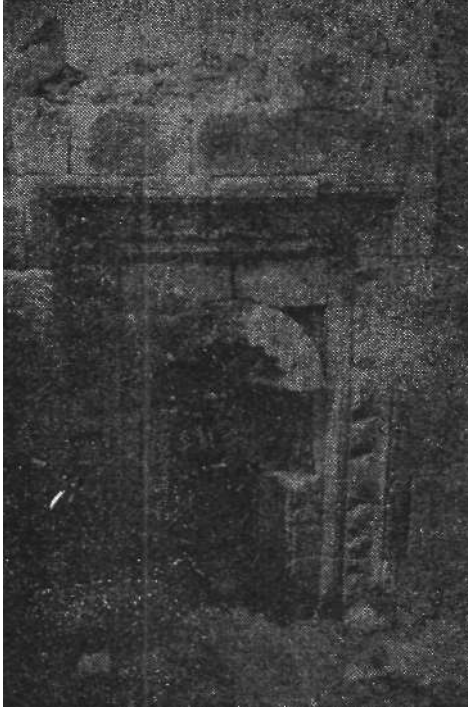
iki melek figürünün öne doğru uzanan kollan ile aynı noktayı işaret ettiklerine dikkat eden bir vatandaşımız burada bir hazinenin gizlenmiş olabileceğine hükmetmiş ve kesme taşı dinamitle parçalayarak hazine aramıştır. Konya-Beyşehir yolu üzerindeki *Rızılören Hanı Mescidi'nin* mihrabı da bu amaçla parçalanmış olmalıdır (Resim, 10, 11, 12, 13).

Resim 10- Kızılören Ham mescidi mihrabının 1983'teki durumu.

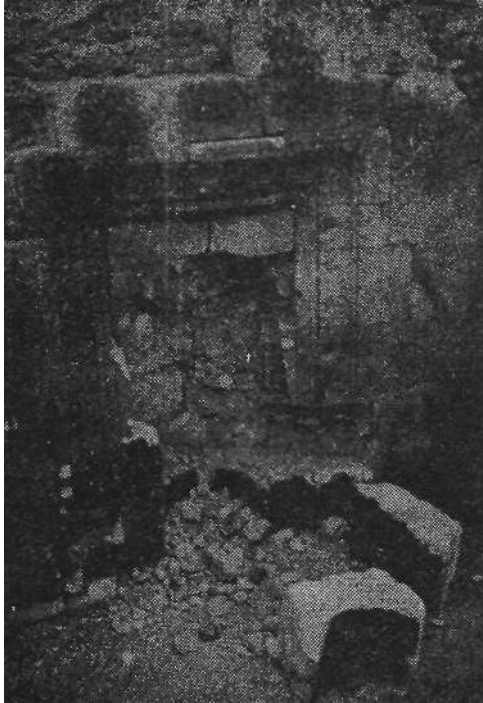
Resim 11- Kızılören Hanı mescidi mihrabının 1987'deki durumu.

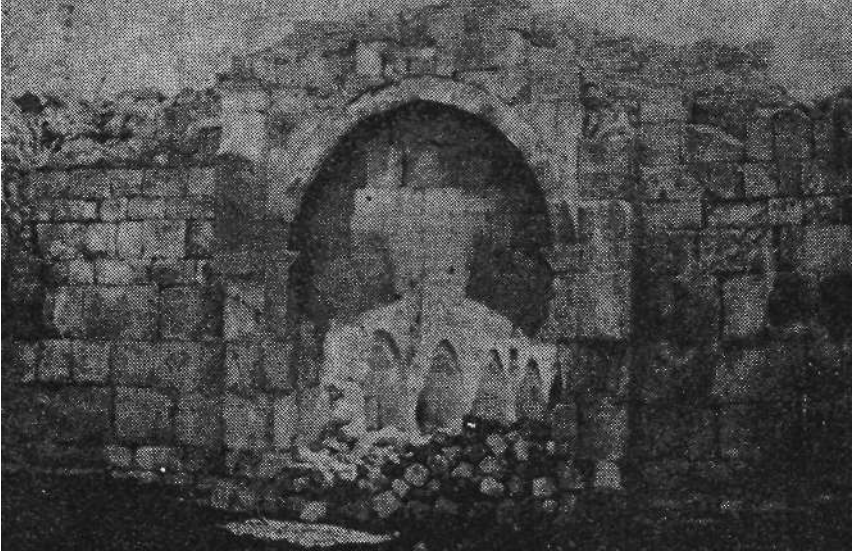
Resim 12- Kızılören Hanı ahır taşkapısının 1983'teki durumu.

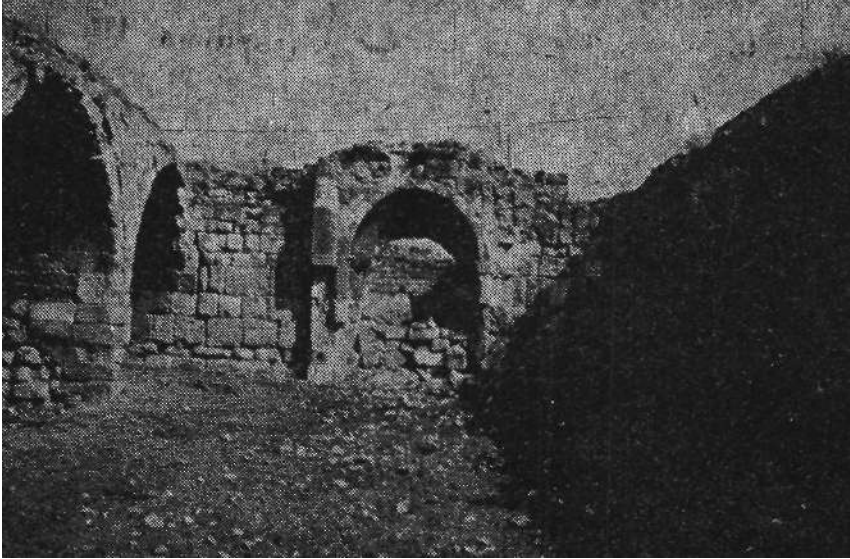
Resim 13- Kızılören Ham ahır taşkapısının 1987'deki darama.

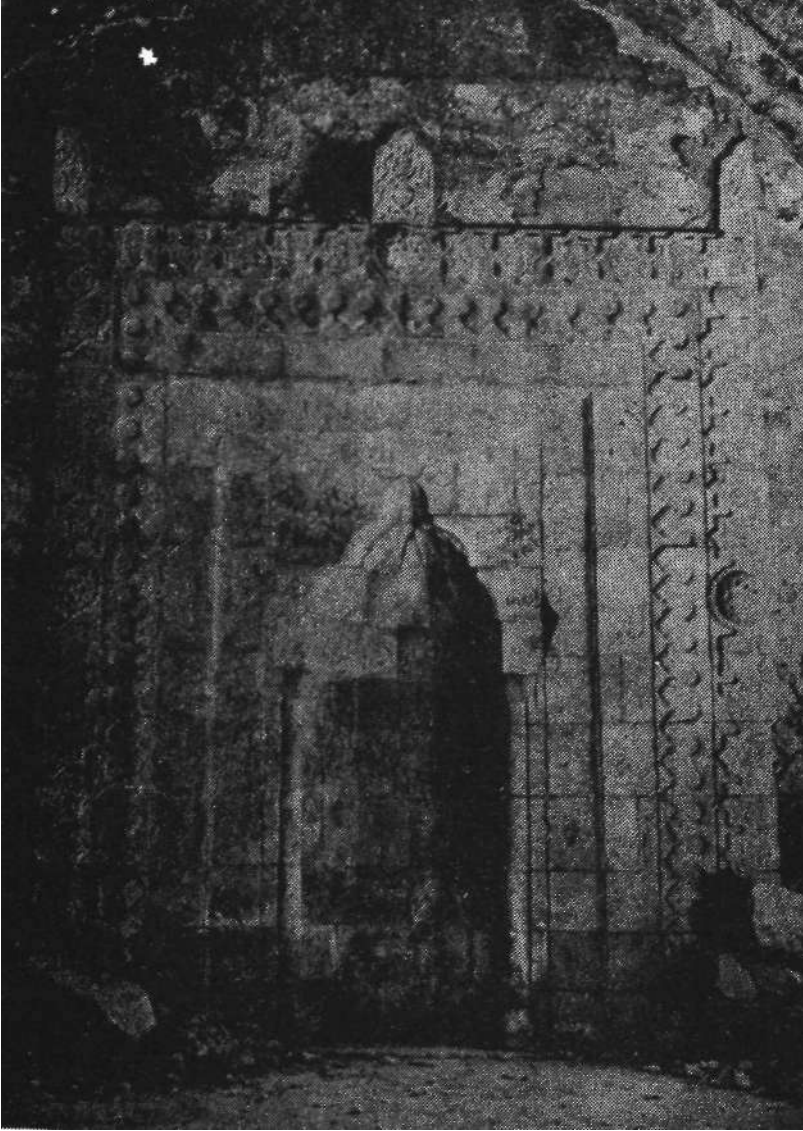
Resim 14- Arapkir Ulu Camii mihrabı 1967'deki durumu.

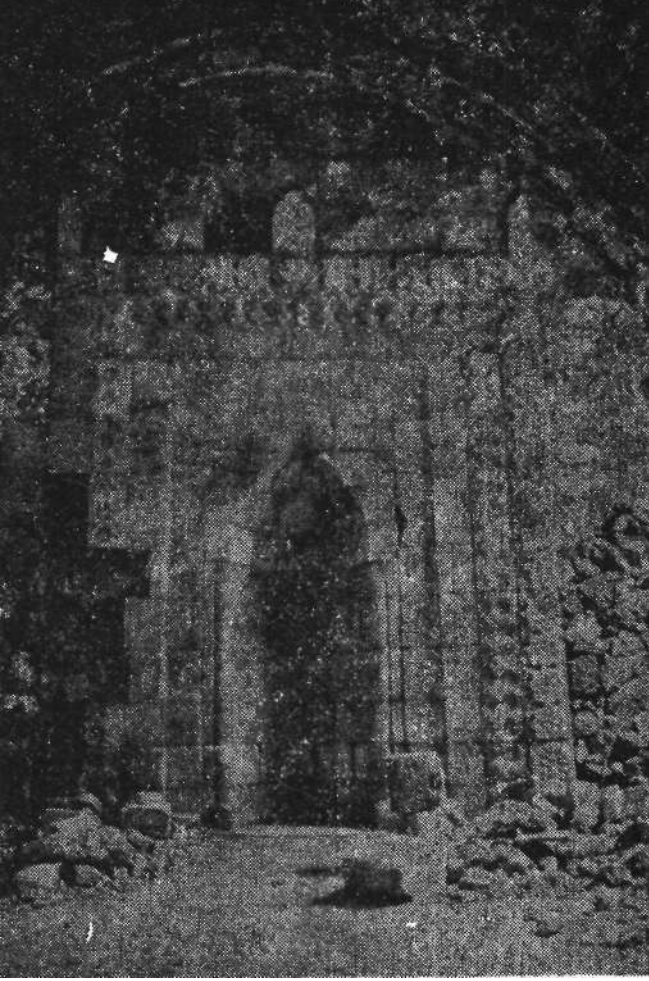
Resim 15- Arapkir Ulu Camii mihrabının 1988 yılındaki durumu.
