ERZURUM YAKUTİYE MEDRESESİ YAPI MALZEMELERİ, BOZULMALAR VE KORUMA PROBLEMLERİ

The Structural Materials, Deteriorations and Conservational Problems of Erzurum Yakutiye Medresesi

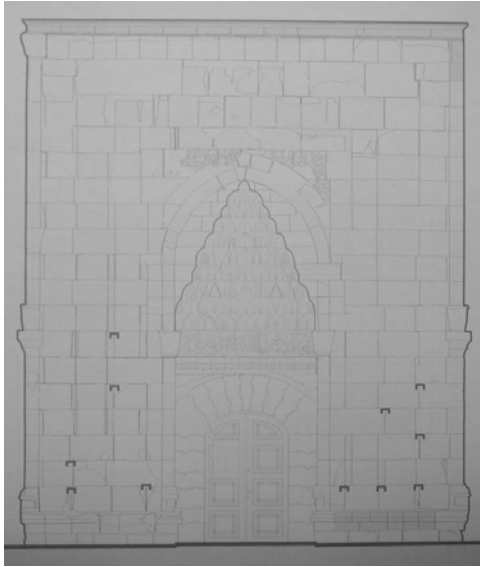
Resim 4. Erzurum Yakutiye Medresesi, portalde ters "U" şeklinde kullanılmış olan metal kenetlerden halen görülebilenler.

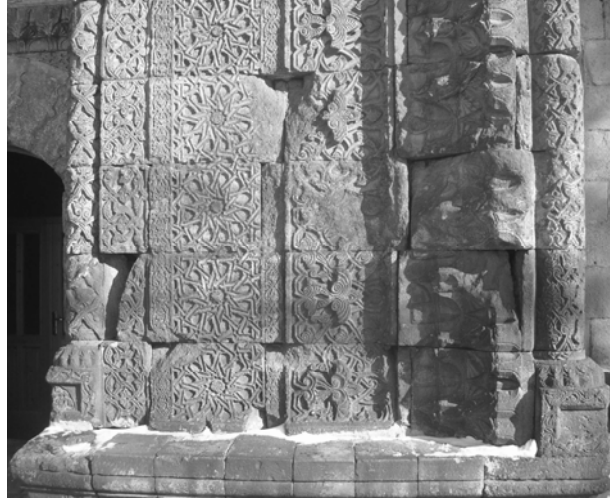
içine giren uçları 4-5 cm derinliğindedir (Resim 6). Kenet yuvalarına kurşun yerleştirilerek bunların sıkıştırılması sağlanmıştır. Böylece şaşırtmalı örgü düzeni ve kenet takviyesi sayesinde portal kütlelerinde açılma, yıkılma gibi statik problemler oluşmamış, buna karşın demir kenetler, oksidasyon ve genişlemeye bağlı olarak bu bölgelerde parça kopmalarına yol açmıştır.

Resim 5. Erzurum Yakutiye Medresesi, portal sağ kanadındaki kenetlerden bazıları ve bunların yol açtığı bozulmalar.

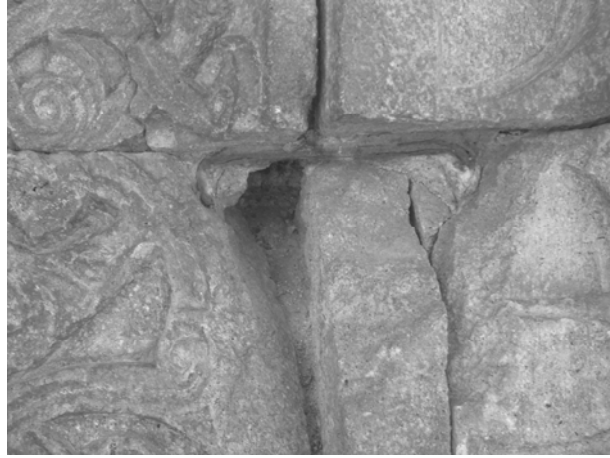
Yapının portal küntlesinde, korunma durumunu etkileyen örgü düzeni ve yerleştirme biçimine yönelik bazı teknik ayrıntı içeren gözlemlerde bulunulmuştur. Her sırada aynı yükseklikte olan taş blokların genişlikleri farklıdır. Örgü düzeni taşların geniş ve dar olmak üzere alternatif sıralanmasıyla oluşturulmuştur. Örgüde yan yana sıralanan taşlar **metal kenetlerle** perçinlenmiştir² (Resim 4 ve 5). Ters "U" şeklindeki demir kenetler 16-17 cm uzunluğunda, 3 cm eninde ve 1 cm kalınlığında olup, taş

Resim 6. Erzurum Yakutiye Medresesi, portaldeki kenetlerden bir detay.

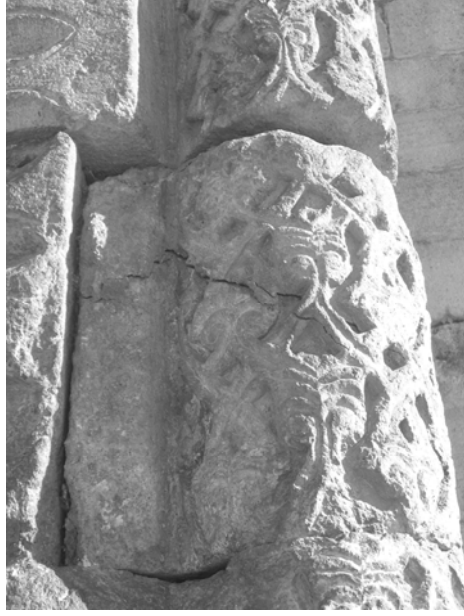
Çatlak ve Yarıklar: Portalde daha yoğun olmak üzere özgün taş bünyelerinde çeşitli büyüklüklerde kılcal ve derin çatlaklar görülmektedir (Resim 8). Bunlar gerek malzemenin kendi öz yapısından gerekse yüksek ve düşük değerlerde ısı değişimleri, don ve çözülme olaylarının tekrarı gibi iklimsel ve fiziksel olaylardan kaynaklanan tahribatlardır. Önlem alınmadığı takdirde çatlakların boyutları zamanla büyüyerek bozulma sürecini

Resim 8. Erzurum Yakutiye Medresesi, portaldeki köşe sütuncesinde çatlak.

hızlandıracak ve parça kayıplarına yol açabilecektir. Bu bozulma sürecini hızlandıran etkenlere karşı alınacak pasif önlemler (uygun çatı ve drenaj çözümleri gibi) yanında, çatlak ve yarıkların uygun bir reçine enjeksiyonu ile sağlamlaştırılıp³, özgün renk ve dokuya uygun kireç bazlı bir harç ile kapatılarak etkin koruma yöntemlerine baş vurulması gerekmektedir.

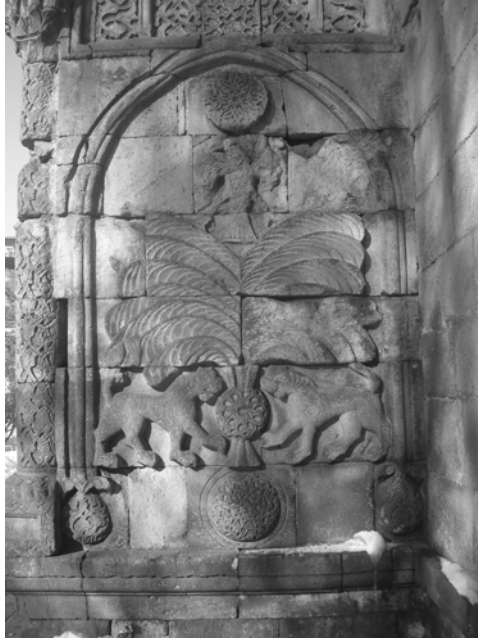
Aşınma (Erozyon): Daha çok iklimsel faktörlerin (yağmur, kar, rüzgar gibi) etkisiyle malzemelerin yüzeylerinde meydana gelen yıpranma ve erimelerdir. Malzeme yapısına ve maruz kaldığı olumsuz etkenlere bağlı olarak yüzeysel ve derin (birkaç mm'den birkaç cm'ye kadar) aşınma olmak üzere farklı şekillerde oluşumları izlenmektedir. Yapıda doğrudan yağmur ve kar suyuna maruz kalan bölgelerde, özellikle de portalin üst kısımları ile duvar diplerindeki taş yüzeylerinde yoğunlaşmakta ve homojen bir bütünlük göstermektedir (Resim 9). İç mekanda da orta avluyu örten mukarnaslı kubbe ile bazı kemer ve tonoz yüzeylerinde, çatıdan gelen suyun etkisiyle lokal renk değişiklikleri ve dökülmeler görülmektedir. Yüzeylerdeki aşınmayı önlemek, yağmur ve kar suyunu malzemeden uzaklaştıracak uygun bir çatı projesinin tatbiki ile mümkün olacaktır.

Resim 9. Erzurum Yakutiye Medresesi, portal sağ yan kanadında aşınmadan kaynaklanan bozulma.

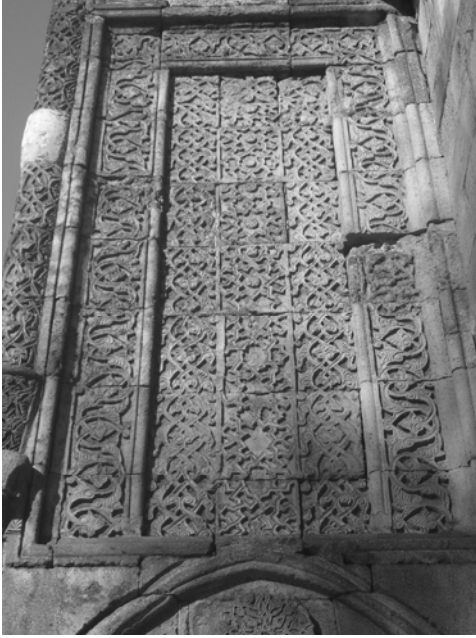
Dış cephelerde gözlenen siyah tabaka atmosferik kirlenmeden kaynaklanmaktadır. Çevrede endüstriyel bir yerleşim birimi olmamasına karşın uzun süren kış mevsimine bağlı olarak artış gösteren yakıt tüketimi ve eksoz gazları şehir merkezinde yoğun hava kirliliğine yol açmaktadır. Buna paralel olarak atmosferde oluşan gaz ve partikül haldeki azot, kükürt, nitrat (NO_x) gibi kirli bileşikler zamanla yüzeyde birikerek kabuk formasyonlarını oluşturmaktadır⁴. Taş yüzeylerindeki bu birikim kar ve yağmur yoluyla oluşan nemli ortamda reaksiyona girip asidik bir etki yapmakta ve taşın esas bileşenlerinden kalsiyum karbonatı (kireç) jipse (alçı) dönüştürerek aşınmayı

Resim 10. Erzurum Yakutiye Medresesi, portal sađ yan kanadında atmosferik kirlenmeden kaynaklanan bozulma.

hızlandırmaktadır (Lazarini, 1986: 60, 114; Torraca, 1988: 39-47). Bozulmayı hızlandıran bu kir tabakalarının uygun yöntemlerle temizlenmesi, özgün renk ve dokunun ortaya çıkması bakımından da önemlidir. Uygun yöntem, bir koruma uzmanı denetiminde yapı üzerinde gerçekleştirilecek bir dizi deneme uygulamalarından sonra belirlenmelidir⁵. Yapıda atmosferik kirlenmenin neden olduğu siyah birikime, portal ve kümbet gibi özgün malzeme bütünlüğünün korunduğu alanlarda özellikle de yağmurdan korunan bölgelerde daha yoğun ve ince bir tabaka halinde rastlanmaktadır (Resim 10). Yapının dış cephe kaplamaları onarımlarla büyük ölçüde değiştirilmiş olduğu için kirlenme bütün yüzeylerde aynı yoğunlukta gözlenmemektedir.

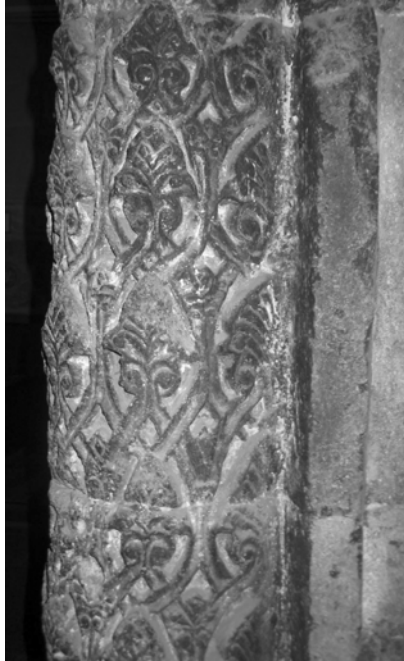
İç mekanda ise özellikle eyvanların köşe sütunceleri ile hücre kapı kemer ve köşelikleri gibi süslü yüzeylerde yoğunlaşan siyah kir tabakasının yapının dökümhane olarak kullanıldığı dönemlerdeki barut isinden kaynaklandığı anlaşılmaktadır (Resim 11). Nitekim 1850'li yıllarda Erzurum'da bulunan İngiliz yazar R. Curzon medresenin dökümhane olarak kullanılmasından dolayı her tarafının kararmış olduğunu belirtmektedir (Curzon, 1854: 39). Öyle anlaşıyor ki, bugün sadece dekoratif elemanlar üzerinde görülen fakat diğer geniş yüzeyler üzerinde de olması gereken bu siyah is tabakaları sonraki onarımlar sırasında temizlenmiştir.

Resim 11. Erzurum Yakutiye Medresesi, iç mekanda ana eyvan köşe sütuncesinde barut isinden kaynaklanan bozulma.

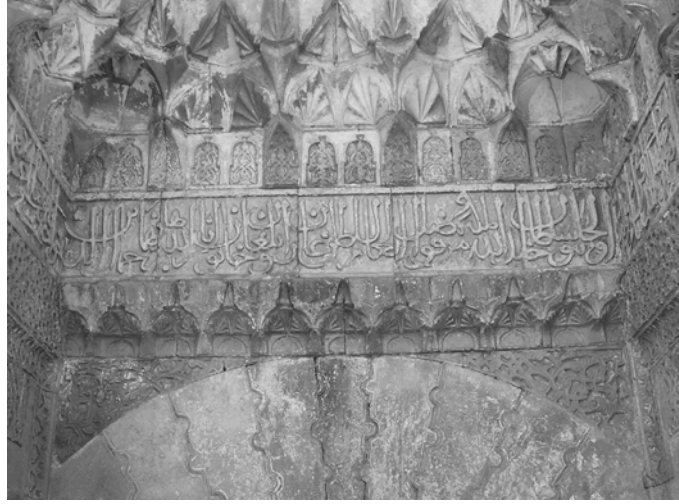
c) Boya Kalıntıları: Portalde kapı kemeri, kavsara içi ve kitabe kuşaklarında, iç mekanda ise mukarnaslı kubbe içi, eyvan köşeliklerindeki sütunceler ile hücrelerin kapı kemer ve sövelerinde sonradan uygulanmış boya kalıntılarında kaynaklanan kirlenmeler görülmektedir (Resim 12). Özellikle iç mekandaki daha çok beyaz renkli badanaya benzeyen ince boya kalıntıları muhtemelen yapının askeri depo olarak kullanıldığı dönemlerden kalmış olmalıdır.

Resim 12. Erzurum Yakutiye Medresesi, portal nişinde özgün olmayan boya kalıntılarında kaynaklanan kirlenme.

Yapıdaki taş malzemeler üzerinde daha çok toz, toprak tabakasından oluşan yüzeysel kirlerin yumuşak kıl fırçalar yardımıyla temizlenmesi mümkündür. Bazı bölgelerde yoğunluk gösteren çeşitli leke, boya, is ve siyah tabaka gibi yüzeye yapışmış sert kirlerin temizliğinde ise daha gelişmiş yöntemlere gerek vardır. Kuşkusuz bu yöntemlerin başında son zamanlarda özellikle taş yüzeylerindeki siyah tabakaların temizlenmesi için geliştirilen "Laser tekniği" gelmektedir. Ancak, yüksek maliyeti ve düşük aksiyon hızı nedeniyle mimariye bağlı geniş yüzeylerde kullanımı henüz yaygınlaşmamıştır (Sabatini, 2001: 10 ; Salimbeni - Pini - Siano 2001: 105 ; Giusti. - Matteini.- Lanterna, 2001: 117). Kimyasal ve basınçlı suyla yıkamaya dönük ıslak temizlik yöntemleri ile taraklama (raspa) gibi aşındırıcı yöntemler ise, yüzeylerde renk değişiklikleri ve tahrib edici sonuçlar doğurabileceğinden uygulanmaları sakıncalıdır. Buna karşılık bilinçli ve kontrollü yapıldığı takdirde bu tip kir tabakalarının temizlenmesi için fiziksel (mikro kumlama gibi) yöntemlerin daha uygun olduğu söylenebilir. (Young, 1992 ; Eskici, 1997; Ashurst-Dimes, 1998; Capponi-Vedovello, 2000: 114).

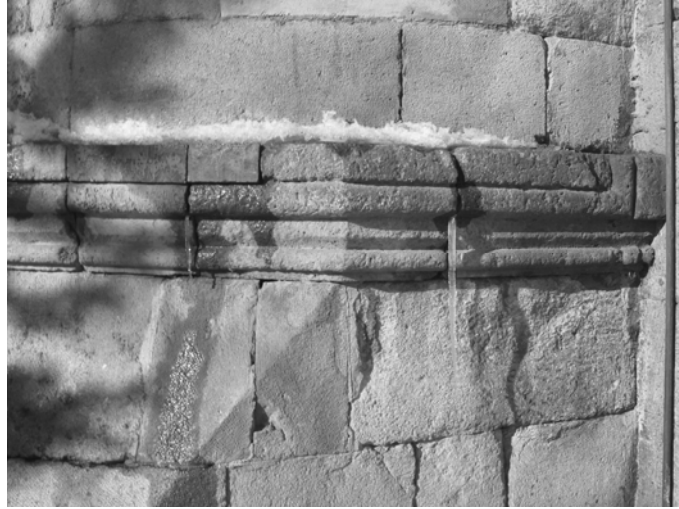
d) Derzlerde Boşalma: Gerek iç mekan gerekse dış cephelerde yer yer taş bloklar arasındaki derz harçlarının döküldüğü görülmektedir (Resim 13). Yağmur ve kar suyunun iç yapıya daha kolay ulaşmasını sağlayan bu durum bozulma sürecini hızlandırıcı rol oynamaktadır. Bu derzler analiz sonuçlarında belirlenen özgün yapıya uygun harç ile doldurulmalıdır.

Resim 13. Erzurum Yakutiye Medresesi, minare kaidesinde derz boşalması.

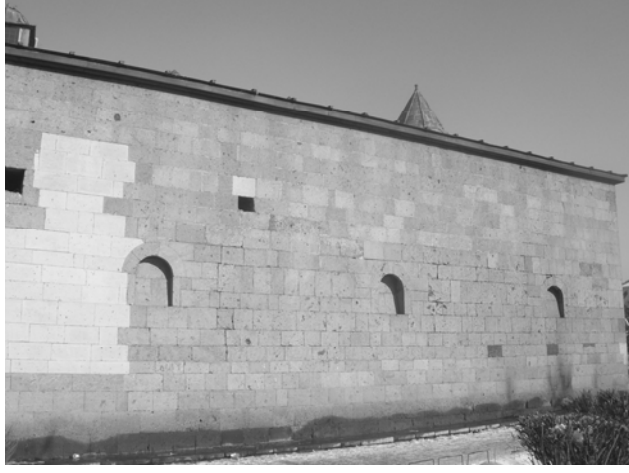
Yapıda gerçekleştirilecek koruma çalışmalarına paralel olarak, drenaj ve çatı uygulamaları ile de duvardan ve örtüden gelecek su filtrasyonuna karşı gerekli önlemler alınmalıdır. Yeni çatı projesi ve drenaj sistemi, mevcut aksaklıklar da dikkate alınarak tasarlanmalıdır⁶. Zira mevcut çatının duvarları korumaya yetmediği (Kuban, 2000, 137), yağmur ve kar suyunun tahliyesinde problem teşkil ettiği, duvar diplerinde biriken suyun tekrar malzeme tarafından (tabandan) emildiği dolayısıyla bu kısımlardaki taşların

Resim 14. Erzurum Yakutiye Medresesi, gney cephe duvar dibinde drenaj ve atı sisteminden kaynaklanan bozulma.

daha çok tahrip olduđu gözlenmektedir (Resim 14). Bu nedenle çatı uzantısının dışa doğru genişletilmesi ve zeminde biriken suyu tahliye edecek işlevsel bir drenaj sisteminin işlerlik kazanması gerekmektedir. Ayrıca, yağmur ve kar suyunun olumsuz etkilerinden korumak amacıyla portal üzerine de bir sundurma çatı ilave edilmelidir.
