ÇEPNİ SURP SARKİS ERMENİ KİLİSESİ RESTORASYON ÇALIŞMALARI

Erciyes Üniversitesi Mimarlık Fakültesi Döner Sermaye İşletmeleri kapsamında gerçekleştirilen Çepni Surp Sarkis Ermeni Kilisesi Rölöve, Restitüsyon, Restorasyon ve Konservasyon çalışmaları bu makalenin konusu olarak belirlenmiştir.

RESTORATION PROJECTS OF ÇEPNI SURP SARKIS CHURCH

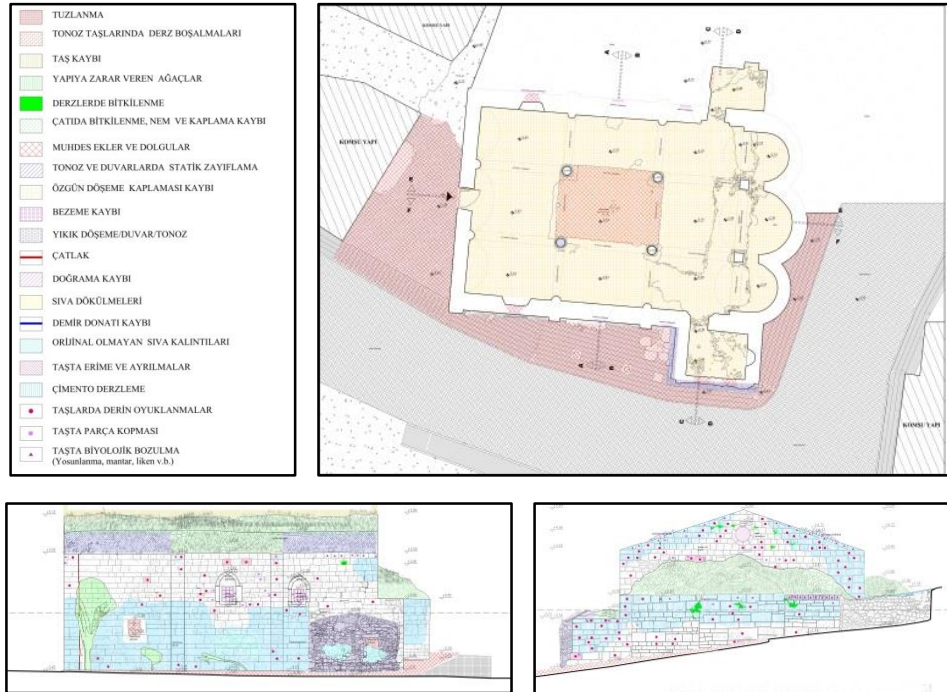
Yapı üzerinde uzman ekiplerce tespit edilen ve müdahale gerektiren hasarlar, gerekli analizler yapılarak raporlanmış ve analitik rölöve verileri üzerine işlenerek belgelenmiştir. (Şekil 15-16-17-18-19-20) Belgeleme çalışmaları ile eş zamanlı olarak, yapının malzeme ve statik durumu değerlendirilmiş, konservasyon çalışmaları için yapının farklı noktalarından taş, ahşap harç ve sıva örnekleri alınmış, restorasyon ve konservasyon kararlarına altlık oluşturacak malzeme paftaları, hasar tespit paftaları ve statik değerlendirme paftaları hazırlanmıştır. Hasar tespit çalışmaları kapsamında; yapının yakınındaki yeni yapılaşma, imar planlamaları, çevresel müdahaleler gibi özgün dokuya zarar veren oluşumlar vaziyet planı üzerinde ele alınırken, özgün yapı elemanlarındaki bozulmalar ve kayıplar; duvar, döşeme, sütun, kemer ve tonozlardaki statik problemler; muhdes ek ve kalıntılar; yapı malzemeleri üzerinde gözlemlenen nemlenme, tuzlanma, kabuklanma, parça kopmaları, oyuklanma, bitkilenme, yosun ve mantar oluşumları gibi malzeme bozulmaları⁸, uzman ekiplerce yerinde yapılan incelemeler ve tarama sonucu elde edilen bilgiler yardımı ile plan, kesit ve cephe çizimleri üzerinde detaylı bir şekilde işlenmiştir.

Şekil 15-16-17-18: Hasar Tespit Çalışmaları Lejantı ve Plan, Cephe Çizim Örnekleri

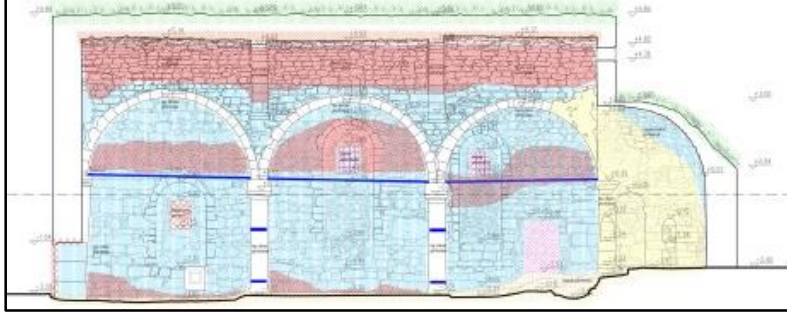
Şekil 19: İç Mekan Hasar Tespit Çalışmaları

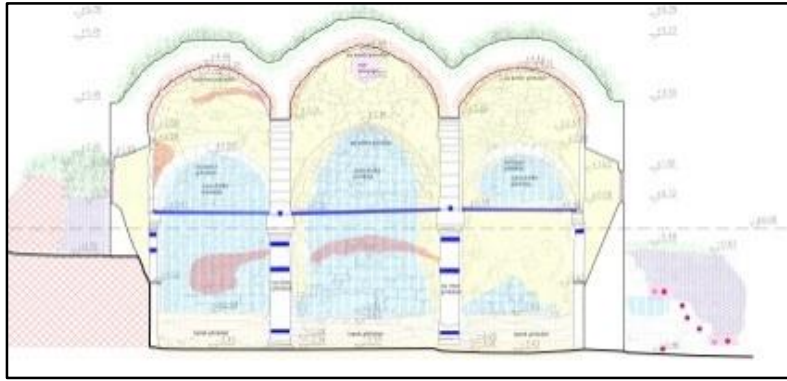
Şekil 20: İç Mekan Hasar Tespit Çalışmaları

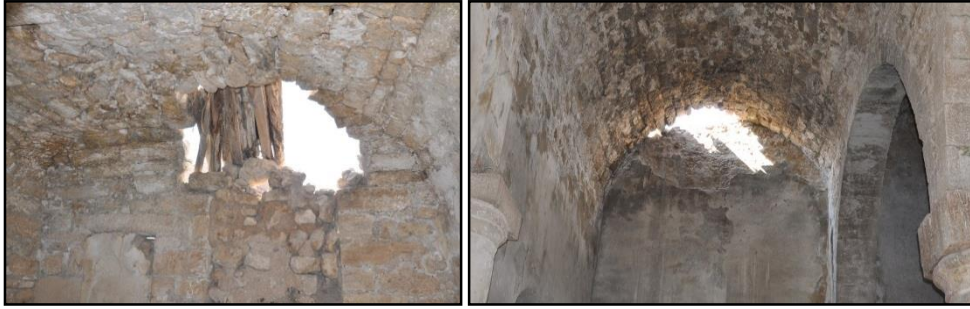
5.1.2. Yapısal bozulmalar: Yapı strüktürel açıdan genel olarak sağlam olmakla birlikte bazı bölümlerinde statik problemler göze çarpmaktadır. Yapının güneybatı köşesinde tüm duvar boyunca uzanan derin bir çatlak bulunmaktadır. Apsisin güneyinde yer alan odanın batı duvarında ve tavanında yıkılmalar olduğu gözlemlenmektedir. Çatının dolgu malzemeleri ve kaplamalarının yok olması nedeniyle yapı dış hava şartlarına

doğrudan maruz kalmış, buna bağlı olarak duvarlar ve tonozlarda statik zayıflamadan malzeme bozulmalarına ulaşan bir dizi problem oluşmuştur. (Şekil 27-28) Yapının tüm sütunlarında, taş blokları birleştirmek için kullanılan kurşunlar ve gergi demirleri sökülmüştür. Naos ile güneyde bulunan yan nefi ayıran ilk sütunda aksından kayma nedeniyle üst örtüde statik problemler gözlemlenmektedir. Dönem dönem yapıda yapılan kaçak kazılar nedeniyle bazı bölgelerde zeminde çukurlar açılmış, bu çukurlar sonradan doldurulmuştur. Apsis önünde koro bölümünde yer alan platform yıkılmış olup izleri gözlemlenebilmektedir. Cephelerdeki bazı pencereler muhdes duvar dolgularıyla kapatılmış, özgün pencere parmaklıkları günümüze ulaşamamıştır.

Şekil 27-28: Tavanda ve Tonozlarda Görülen Yapısal Bozulmalar

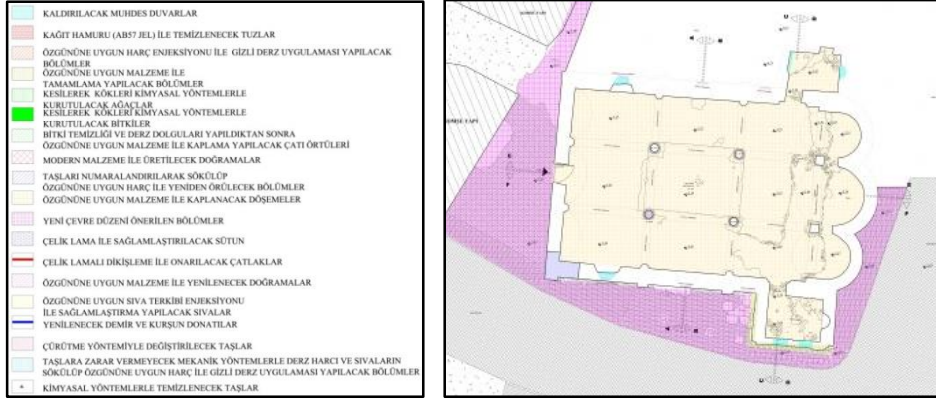
Şekil 29-30: Müdahale Paftası Lejantı ve Plan Çizimi

Yapı genelinde problemler tespit edildikten sonra, sürdürülebilirliğin sağlanması için yapının tüm bölümleri üzerindeki genel müdahale kararları belirlenmiştir. Bu kapsamda, malzeme analizleri sonucunda elde edilen veriler, konservasyon raporundaki öneriler ve hasar tespit çalışmaları dikkate alınarak yapıda ne tür müdahalelerin yapılacağına dair kararlar alınmış ve müdahale paftaları hazırlanmıştır. (Şekil 29-30-31-32) Raporlar ve paftalar aracılığıyla uygulama esnasında kullanılacak teknik, malzeme ve yöntemler detaylı bir şekilde açıklanmış ve bu işlemlerin nasıl uygulanacağı hakkında gerekli bilgiler verilmiştir.

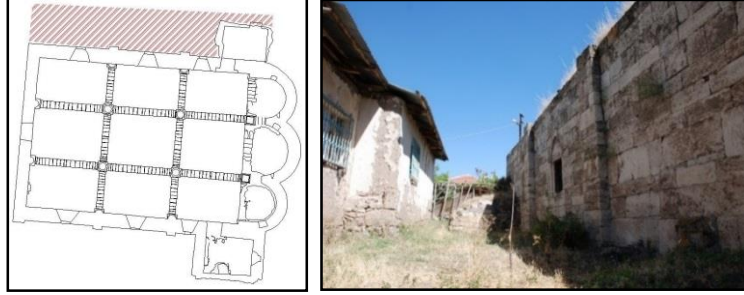
Şekil 38-39: Kuzeydoğuda Hafriyat Yapılacak Bölüm

5.2.2. Çevre Düzenlemesi: Yapının toprak altında kalan bölümlerindeki mevcut dolgu, el aletleri yardımıyla uzmanların gözetiminde boşaltılmış, bu işlem esnasında yapıya ait olabilecek her türlü kalıntı veya yapı parçası, uygulama aşamasında değerlendirmek amacıyla dikkatle kayıt altına alınmıştır. (Şekil 38-39) Müdahale kararları kapsamında, yapının kuzeyinde yer alan yapı ve bahçesinin desteklenebilmesi amacıyla kesme taş malzeme ile parselin kuzey sınırına bir istinat duvarı oluşturulacaktır. Yapının cephesine bitişik ve yakınında olan, kökleriyle yapı strüktürü için tehlike oluşturan ağaç ve bitkiler kesildikten sonra kimyasal yöntemlerle (Tordon (Picloram +Dasetic asit bileşimi) ile) kurutulup, kuruyan kökleri de sökülüp yapıdan uzaklaştırılacaktır. Bu kapsamda, kesilmiş bitkinin içine ilacı enjekte etmek için önce matkapla delik açılacak, bu delikten içeri ilaç enjeksiyonu yapılacaktır.

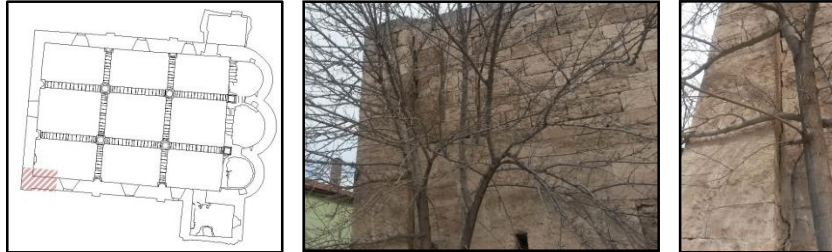
5.2.4. Duvarlar: Yapı genelinde gerçekleştirilen hasar tespit çalışmaları kapsamında taşıyıcı sistemin en önemli elemanlarından biri olan taş duvarlar ayrı ayrı ele alınmış, statik durumları ve malzeme bozulmaları açısından değerlendirilmeleri yapılarak müdahale yöntemleri belirlenmiştir. Statik açıdan genel olarak sağlam durumda olan duvarların güneybatı köşesinde ciddi bir çatlak ve ayrılma gözlemlenmektedir. (Şekil 42-43-44) Tonozların statik durumunu da etkileyen bu problem için yapılan uzman değerlendirmesi gereğince çatlak tamiratının mümkün olmadığı görülmüştür. Bu nedenle belirtilen bu duvar parçası için sistem askıya alındıktan sonra numaralandırılarak sökülüp aynı taşlarla ve özgününe uygun harç bileşimi (Karışım B¹⁵) ile yeniden örüm önerilmektedir.

Şekil 42-43-44: Güneybatı Köşesinde Açılma

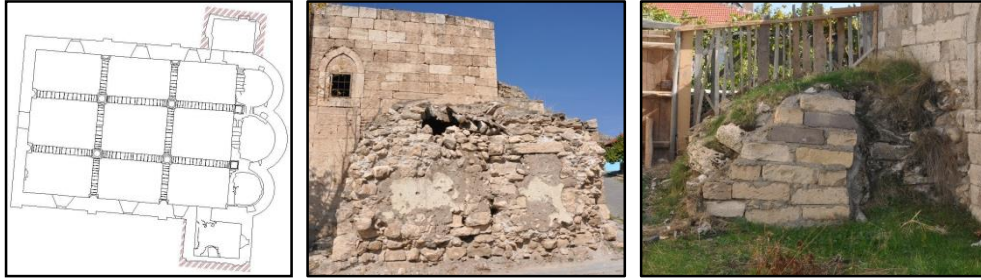
Apsisin kuzey ve güney tarafında yer alan şapellerin cephe cidarlarında yıkılan duvar bölümleri bulunmaktadır. (Şekil 45-46-47) Yine çatı parapet duvarlarının tümünün yıkıldığı ve 1950'li yıllardaki onarımda düşük kotta tekrar örüldüğü görülmektedir. Bu duvarlar için özgününe uygun malzeme ile bütünleme tekniği önerilmektedir. Yapının özgün taşlarından alınan örneklerle yapılan analizler sonucu, yapı taşlarının tümünün kalsit mineralinden oluşan mikritik dokulu bir traverten olduğu tespit edilmiştir. Bütünleme yapılacak olan bölümde kullanılacak yeni taşların belirlenmesi için uygulama aşamasında

Şekil 45-46-47: Bütünleme Yapılacak Duvarları

Çepni civarındaki taş ocaklarından numuneler alınmalı, bu numunelerin analizi yapılarak rapordaki taşlarla uygunluğu kontrol edilmeli, proje müelliflerinin onayı alındıktan sonra uygulamaya başlanmalıdır. Uygulama aşamasında taşları birleştirecek harç için özgün oran ve bileşimlerine uygun harç (Karışım B) kullanılacaktır. Bilimsel yanıltmalardan kaçınmak amacıyla yeni örülen bölüm, mevcut özgün duvar yüzeyinden 1 cm. geride kalacak şekilde içeri çekilerek üretilecektir.

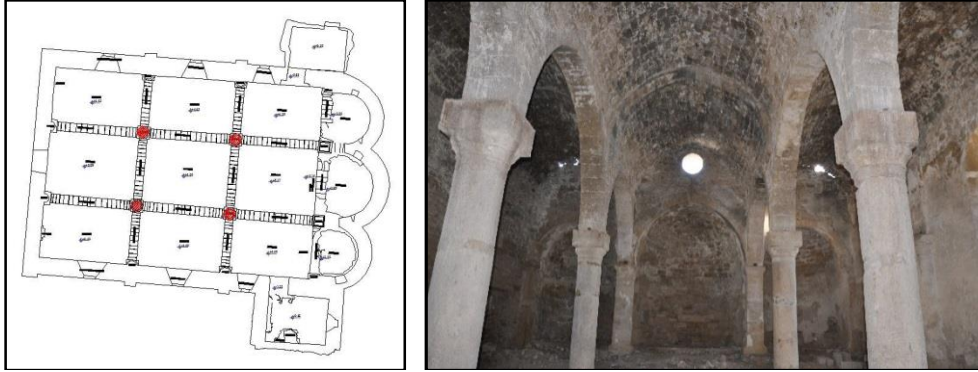
5.2.5. Sütunlar, Kemerler ve Tonozlar: Batı yönündeki yan nef sütunlarından birinde strüktür sistemini etkileyen statik problemler bulunmaktadır. (Şekil 48) Diğer sütunlarda henüz bu boyutta bir hareket başlamamıştır ancak tedbir amacıyla ile bu sütunların da sağlamlaştırılması gerekmektedir. (Şekil 49) Bu amaçla sütunların orta bölgesinde en az üç adet lamanın epoksi ile sarılarak kullanılması önerilmektedir. Genel görünümü bozmaması için orijinalinde kurşun kaplama olan noktalarda bu kuşaklamanın yapılması uygundur. Görünümü ve yapılan müdahalenin belli olmaması için lama üzerine mevcutta olan kurşun kaplamanın yapılarak onarım çalışmasının kamufle edilmesi görsel etki için önemlidir.

Şekil 48-49: Statik Sağlama İşlemi Yapılacak Sütunlar

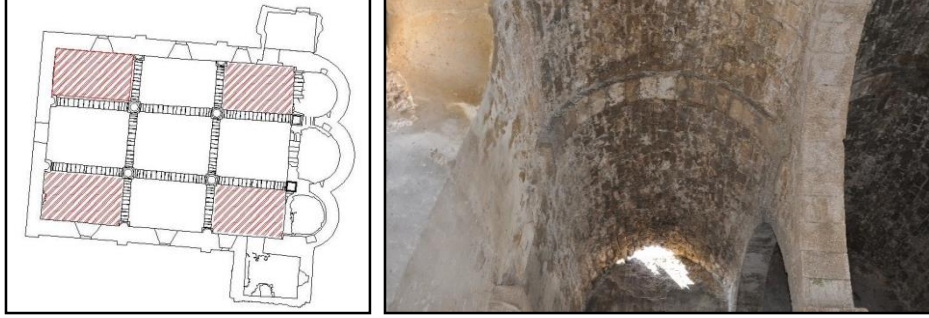
Yapıdaki bazı tonozların statik problemlerinin giderilmesi gerekmektedir. Söz konusu tonozlar taş kayıpları, derz boşalmaları ve taş sıralarında oluşan aks kaymaları nedeniyle sağlanarak korunabilecek durumda değildir. Bu nedenle belirlenen 4 tonozun numaralandırılarak sökülüp yeniden örülmesi önerilmektedir. (Şekil 50-51) Yapının köşelerinde yer alan bu tonozların aynı anda kaldırılması yapının statik dengesini bozabileceğinden, yapıya iskeleler kurulup mevcut tonozlar dikkatli bir şekilde askıya alındıktan sonra kademeli olarak tonozların yeniden örüm işleminin yapılması gerekmektedir. Söküm işlemi esnasında taşlar numaralandırılarak sökülüp nemli/ıslak taşlar kurutulduktan sonra taşlardaki yüzey kirlilikleri taşa zarar vermeyecek şekilde fırça ile temizlenecek, geçmiş onarımlardaki çimento kalıntıları yine el aletleri ile mekanik olarak raspanacak, konservasyon raporunda belirlenen özgün harç oran ve malzemeler ile üretilen harç bileşimi (Karışım B) ve özgün taşlar kullanılarak tonoz özgün formunda yeniden örülecektir. Diğer tonozlarda ise sağlama işlemi önerilmektedir. Onarımlarda kullanılan çimento malzeme ve çatıdan sızan sular nedeniyle tonoz taşlarında tuzlanmalar gözlemlenmektedir. Tuzlandığı belirtilen tonoz taşlarında kâğıt hamuru ile tuz temizliği yapılması gerekmektedir.

Şekil 50-51: Numaralandırılarak Sökülüp Yeniden Örülecek Tonzolar

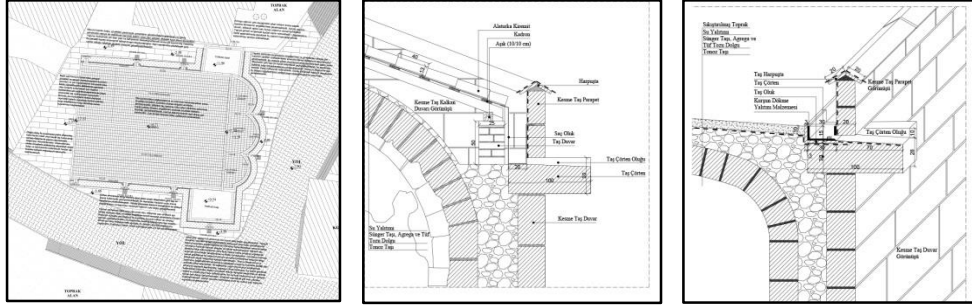
5.2.6. Çatı: Yapının çatısından günümüze ulaşan herhangi bir iz bulunmamaktadır. Çatının dolgu malzemeleri ve kaplaması olmaması nedeniyle yapı dış hava koşullarına ve özellikle suya maruz kalmış, bu durum tonozlarda statik problemlere ve malzeme bozulmalarına yol açmış, yer yer duvar yüzeylerini de etkilemiştir.

1950'li yıllarda yapılan onarım esnasında parapet duvarlarındaki yıkım onarılmış, ancak parapet duvarı bitim noktası orijinal kotundan alçak tutulduğu için tonozlar parapet seviyesinden yukarıda kalmıştır. Yapının onarım öncesi dönemine ait herhangi bir görsel malzemeye ulaşılamadığından parapet kotunun hangi yükseklikte olduğu bilinmemektedir. Ancak tonoz kalınlığı ve üzerine gelecek döşeme kaplamaları göz önünde bulundurulduğunda, doğu ve batı yönündeki duvarların, günümüzdeki parapet kotundan yaklaşık 1 metre daha yüksekte olduğu düşünülmektedir. Bu nedenle beşik çatı formunu işaret eden parapet duvarları ve apsisin dairesel parapet duvarları; tonozları ve çatı kaplamalarını koruyacak kota kadar yükseltilecektir.

Şekil 52-53-54: Restorasyon Çatı Planı ve Detay Çizimleri

Gerek dönem yapıları, gerekse bölgedeki kiliseler incelendiğinde yapıların çatı kaplamalarında taş tercih edildiği görülmektedir. Bu nedenle yapıya taş kaplama bir beşik çatı öngörülmüştür. Çatı kaplaması için en uygun örnek, Kayseri Gesi/Darsiyak köyünde bulunan ve Çepni'deki kilise ile aynı dönemlere ait olan kiliseden elde edilmiştir. Söz konusu kilisenin kaplama taşları, içbükey ve dışbükey taşların belirli bir düzen dâhilinde yerleştirilmesi ile oluşturulmuştur. Bu örnek göz önünde bulundurularak çatının taş plakalarla kaplanması önerilmiştir. Ancak, yapı için önerilen bu çatı uygulaması, Koruma Kurulu ile yapılan görüşmede tartışılmış, yapıya çok fazla yük getireceği gerekçesi ile kabul edilmemiş ve değişmesi istenmiştir. Hazırlanan revizyonda çatı, ahşap makaslarla kurgulanan kiremit çatı şeklinde çözülmüştür. (Şekil 52-53-54)

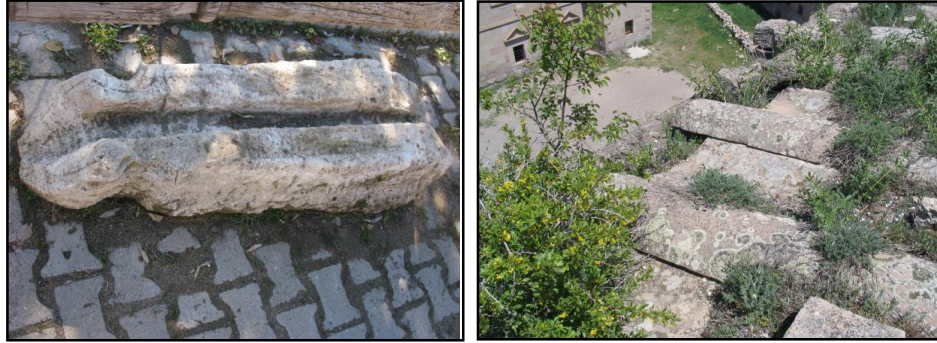
Şekil 55-56: Öneri Çört ve Çatı Kaplaması

Yapının özgün çörtleri yerinde bulunmamaktadır. Ancak günümüzde belediye binasının bahçesinde bulunan ve kilisenin bir parçası olduğu belirtilen çört detaylarından (Şekil 55-56) faydalanılarak üretilecek çörtler aracılığıyla çatı suyu yapıdan uzaklaştırılacaktır. Yeni üretilecek çörtlerde özgününe uygun taşlar kullanılacak, ancak koruma ilkeleri gereği üzerindeki bezeme detayları tekrarlanmayacak taş kaba hatlarıyla bırakılacaktır. Çört ucundan sarkıtılacak zincir ile suların yapı taşlarına sıçraması engellenecektir.
