# İnce Minareli Medresedeki Nem Problemi ve Çözüm Önerileri\*

## Dampness Problem of Ince Minaret Madrasah and Solution Suggestions

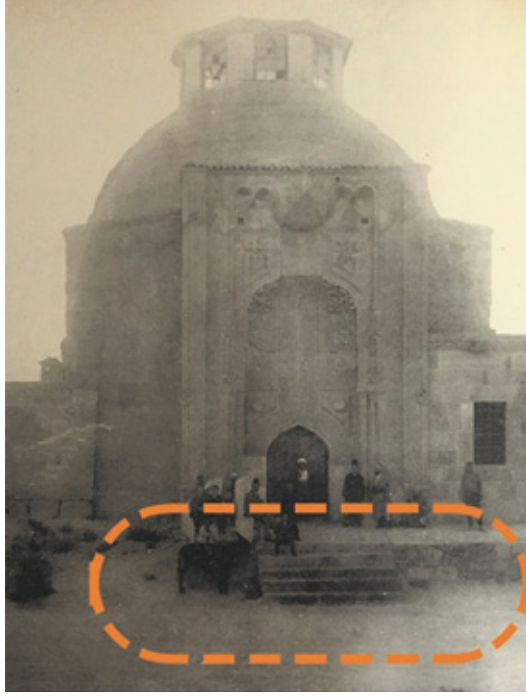
**Fotoğraf 1:** Medrese'nin eski hali (1895)

**Detay A:** Yapının eski fotoğrafları incelendiğinde (Fotoğraf 1) bir kaide üzerine oturduğu ancak günümüzde (Fotoğraf 2, 3) böyle bir kaidenin olmadığı görülmektedir. Yapının çevresindeki zemin kotu yükselmiştir. Yol ile medrese girişi arasındaki kot farkı Şekil 2'de A detayında gösterilmiştir.

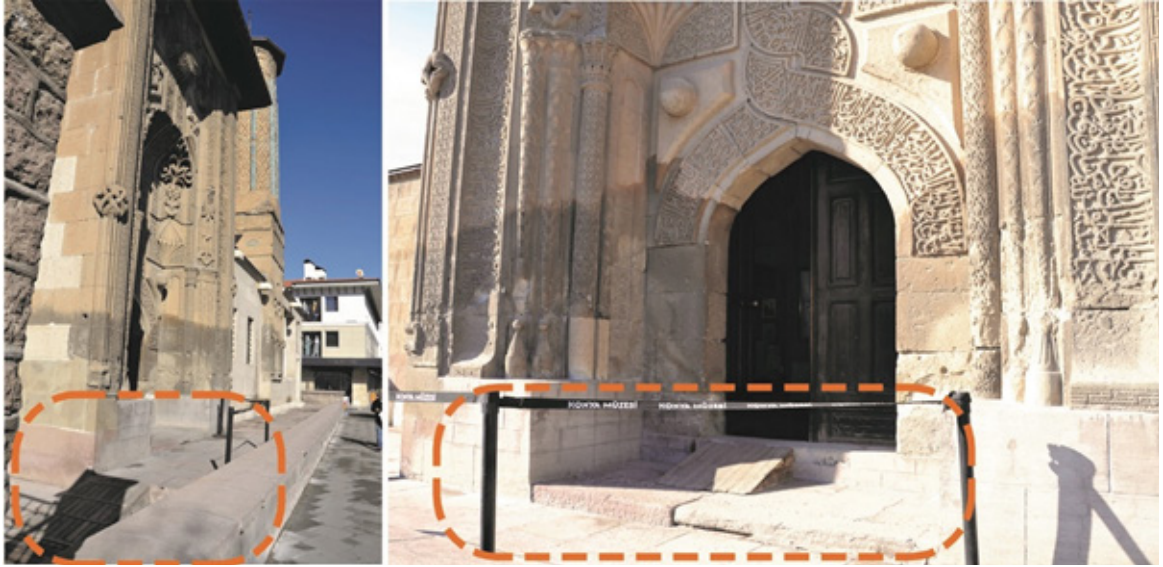
**Fotoğraf 2-3:** Güncel hali (Kişisel Arşiv\_2022)

Yapının taç kapısında zeminden kaynaklanan bir bozulma görülmektedir. *Taç kapıda zemin suyunun yükselmesi sonucunda erimeler ve kopmalar olmuştur*. Bunda yapının önündeki drenaj kanalının bulunmaması etken olmuştur. Yapının çevresinde bulunan diğer drenaj kanalları yapılan incelemede ve müze uzmanının ifadesine göre sağlıklı çalışmamaktadır. Taç kapıdaki rutubetin önlenmesi için *drenaj* kanalının çalışır hale getirilmesi gereklidir. Ayrıca yapının eski fotoğraflarında bir *podyum* üzerinde olduğu görülmektedir. Günümüzde çevre kotunun yükselmesi sebebiyle podyum yol kotunun altında kalmıştır. Podyumun tekrar ortaya çıkarılması ve ön cephedeki drenajın yapıya ait bu mimarî unsurunda dikkate alınarak yapılması yerinde olacaktır’ (Vakıflar Genel Müdürlüğü (VGM) raporu, 27.09.2007). Bu raporda bahsedilen podyum Fotoğraf 1’de (Sarre, 1998) görülmektedir ancak yapının güncel halinde (Fotoğraf 2, 3) izlenememektedir.

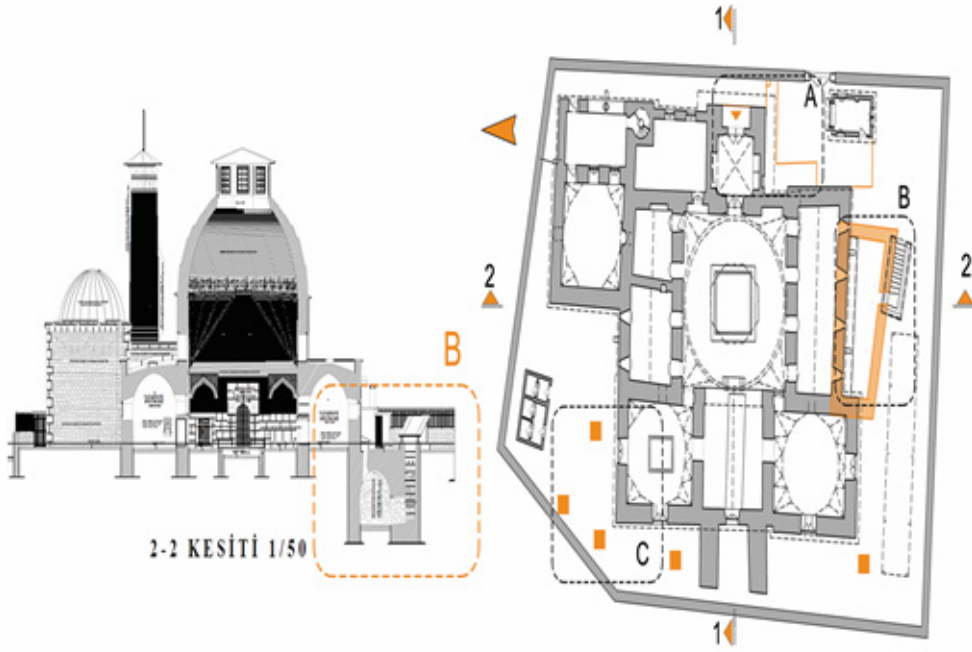
**Şekil 1-2:** 1990 yılında açığa çıkarılan merdiven ve bodrum odası, VGM Arşivi'nden alınan plan üzerine işlenmiş şematik gösterimler

**Detay B:** 1990 yılında yer altı depo kısmının topraklardan temizlenmesi ile merdiven kısmının açığa çıkarılması çalışması yapılmış ve yaklaşık 30 m<sup>2</sup>lik bodrum odası (Şekil 1) açığa çıkarılmıştır. Bodrum odası şematik olarak planda B detayı içerisinde gösterilmiştir. İnce Minareli Medresenin yapıldığı dönem göz önüne alındığında bu kadar küçük bir alan için kazı yapıp, kalın taş duvarların örülmesi çok mantıklı görünmemektedir. Bu durum yapının alt kısmında bodrum, sarnıç ya da benzeri bir yapının var olduğu ancak bu alttaki yapının bir şekilde kapatılıp unutulduğu ihtimalini düşündürmektedir. Nitekim Tezcan (1989: 188-189)'a göre sarnıçlar geçmişte insanların temiz su ihtiyacını karşılamak için su depolama amacıyla kullanılmalarının yanında binaların depreme karşı sağlam bir temele sahip olmasını, arazinin düzeltilmesini ve binaların yükseltilmesini sağlamışlardır. Kerim ve Süme (2018: 5) bu ifadeye ek olarak sarnıçların, binaların alt yapısı olarak yapılmışlarsa, binanın ana hatlarına sahip olduklarını, yapıları bir yükseklik kazandırarak onların görünmelerini de kolaylaştırdıklarını ekler.

**Detay C:** Yapıyı çepeçevre saran bir drenaj sistemi bulunmamaktadır. Yapının giriş cephesinde drenaj yoktur ve bu kısımda neden drenaj yapılmadığına dair bir bilgiye ulaşılamamıştır. Diğer cephelerde ise drenaj galerisi bulunmaktadır. Drenaj galerisine ait, yapının çevresinde bulunan kapaklar şematik olarak Şekil 2'de C ile gösterilen alanda şematik olarak işlenmiştir.

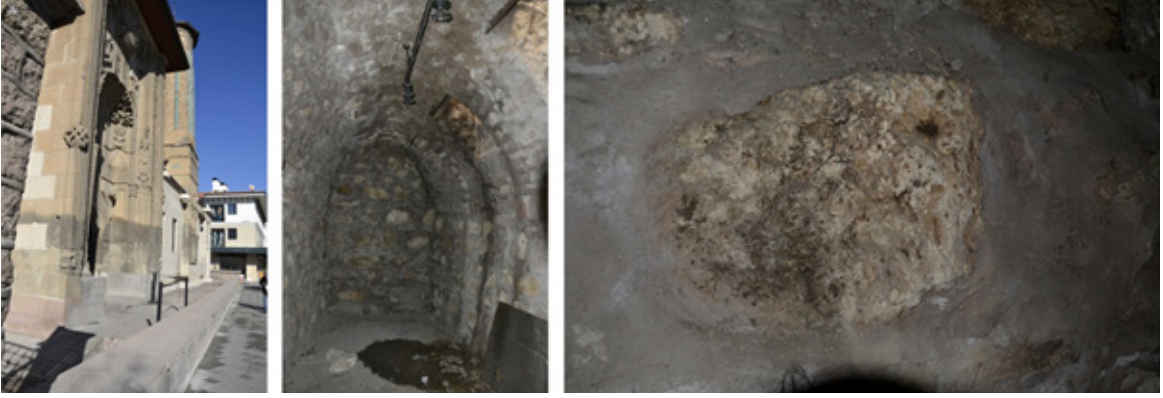
1990 yılında açığa çıkarılan bodrum odasındaki duvarlarda çimentolu harç kullanıldığı gözlenmiştir (Fotoğraf: 5- 7). Yine 2021 yılı VGM raporunda yapının 3 yanındaki drenaj galerisinde çimentolu harç kullanıldığı belirtilmiştir. Çimentolu harcın içindeki tuz da yağışlarla beraber yapıya taşınmakta, yapıya zarar vermektedir. Zemin suyunun taşıyıp yüzeyde kristalleştirdiği tuzlar genellikle higroskopiktir ve bu tuzlar hem zeminden nem çekerek zemin suyunun ulaştığı seviyeyi yükseltir hem de havadaki nemi çekerler (Kuzuimamlar,1995: 58).

**Fotoğraf 5,6,7:** Bahçe duvarında, bodrumda çimentolu harç kullanımı ve eriyen taş örneği

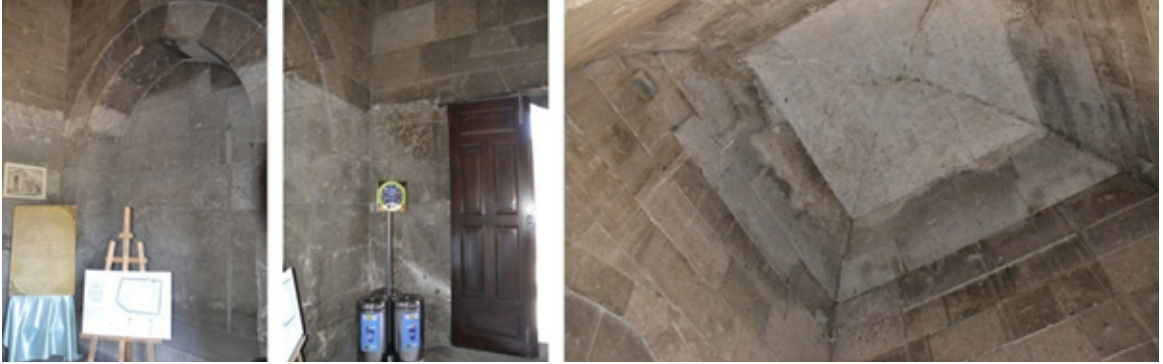
**Detay 2-3\_** Yapının manastır tonozlu giriş kısmında, 4 tarafta da çiçeklenme ve taşların yüzeylerinde kayıplar oyulmalar gözlenmiştir. Buradaki bozulmalarda yine nem kaynaklı bozulmalardır. Girişin tonozunda çiçeklenme ve nem kaynaklı renk değişimi gözlenmiştir (Fotoğraf: 8- 10 ).

**Fotoğraf 8,9,10:** Giriş bölümünde gözlenen bozulmalar

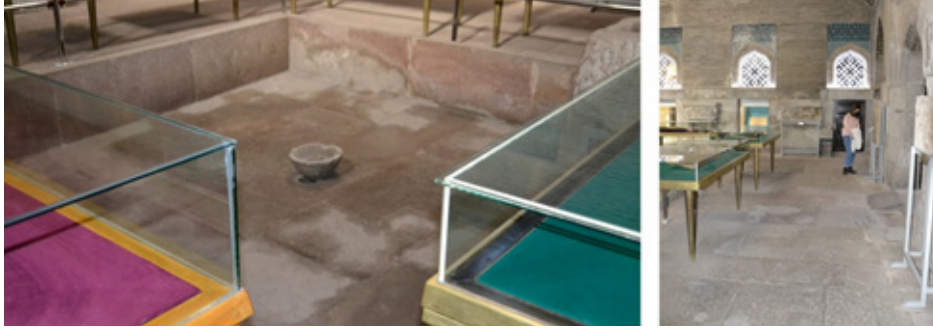
**Detay 4\_**Kubbeli avluda bulunan havuzun zemininde yoğun nem ile beraber çeperlerinde çiçeklenme görülmektedir. Avlunun zeminde de çiçeklenme gözlenmiştir (Fotoğraf: 11,12).

**Fotoğraf 11,12:** Havuzda ve avlu zemininde gözlenen bozulmalar

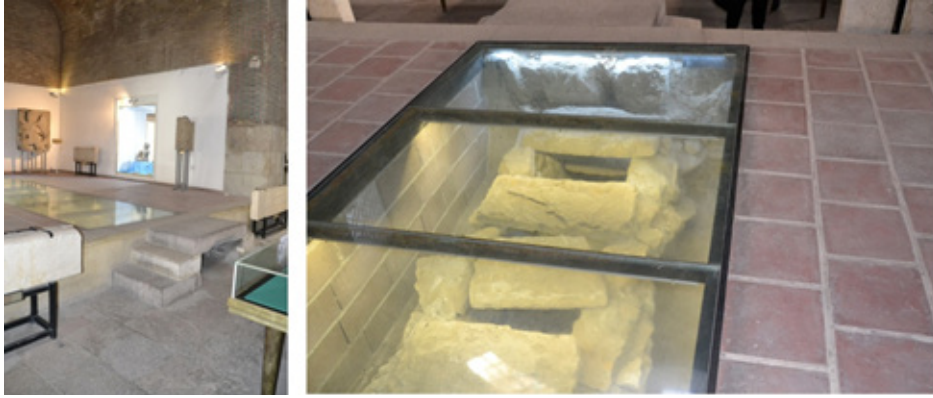
**Detay 5\_** ‘Medresenin tabanı taşla mefruş olduğu halde eyvanın tabanı tahta ile mesturdur. Bir basamakla çıkılmaktadır’ (Uğur ve Koman 1934: 67). Yaptığı çalışmada Akok (1972: 13) çalışmanın yapıldığı tarihte eyvana 3 basamakla çıktığından bahsetmiştir. Eyvana günümüzde 3 basamak ile çıkılmaktadır (Fotoğraf: 13).

**Fotoğraf 13,14:** Eyvana günümüzde 3 basamakla çıkılır ve kanal içinde künk sergilenir.

Eyvan zemininde 2001 yılında yapılan kazı çalışmaları ile ortaya çıkarılmış olan, döneminde havuza su temin eden su kanalı, şu anda eyvanın zemininde sergilenmekte (Fotoğraf: 14 ) olsa da devamı izlenemediğinden (Uslu, 2016; 9, 157, 193, 194) ve suyun geldiği nokta bilinmediğinden yapı herhangi bir restorasyon çalışmasına girmeden önce detaylıca incelenmesi gereken işlevsel sistemlerden biridir. Kanal açığa çıkarıldığı dönemde içerisinde su gözlenmediği ve hale hazırda hasarlı olduğu tespit edildiği için işlev dışı kaldığı kabul edilip eyvanın zemini yükseltilecek şekilde sergilenmeye başlanmış olabilir. Ancak değişen koşullar neticesinde su kanalının devamında dönemsel / sürekli su akışı başlamış olabilir. Bu ihtimal medresenin nem probleminin kaynağının tespiti çalışmalarında göz önüne alınması gereken noktalardan biridir.

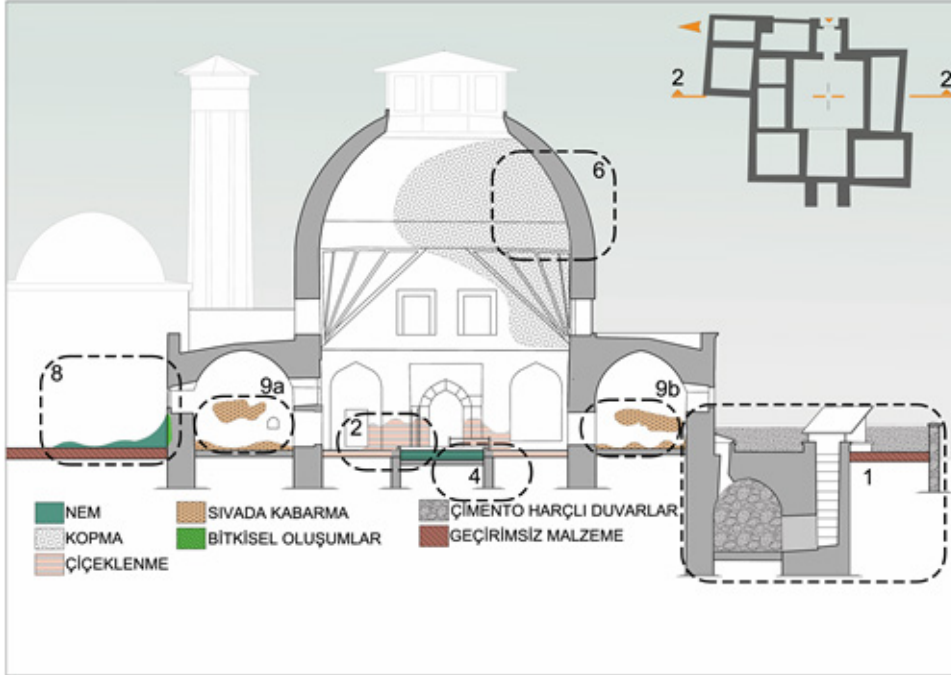
Şekil 6: VGM Arşivi'nden elde edilen kesit üzerine, gözlenen bozulmaların şematik olarak gösterimi

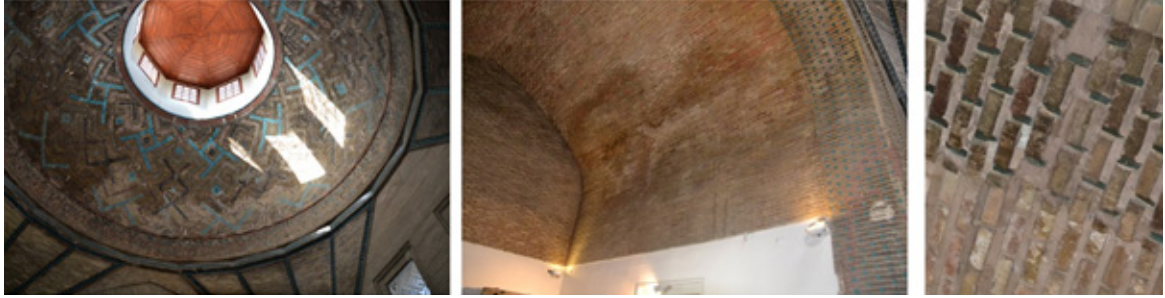
**Detay 6\_** Avlunun kubbesinde ve eyvanın tonozunda tuğla ve seramiklerde bütün halde kopmalar olduğu gözlenmiştir (Fotoğraf: 15- 17). Buradaki parça kayıplarına sebep olan nemin kaynağı çatıdaki sızıntılar olabileceği gibi yağışma da olabilir. Nitekim zeminden yükselen su iç mekânın ısıyla karşılaştığında buharlaşarak yükselecek ve daha düşük sıcaklığa sahip tavan yüzeyinde yağışmaya sebep olacaktır.

Fotoğraf 15,16,17: Kubbe ve tonozda gözlenen parça kayıpları, bozulmalar

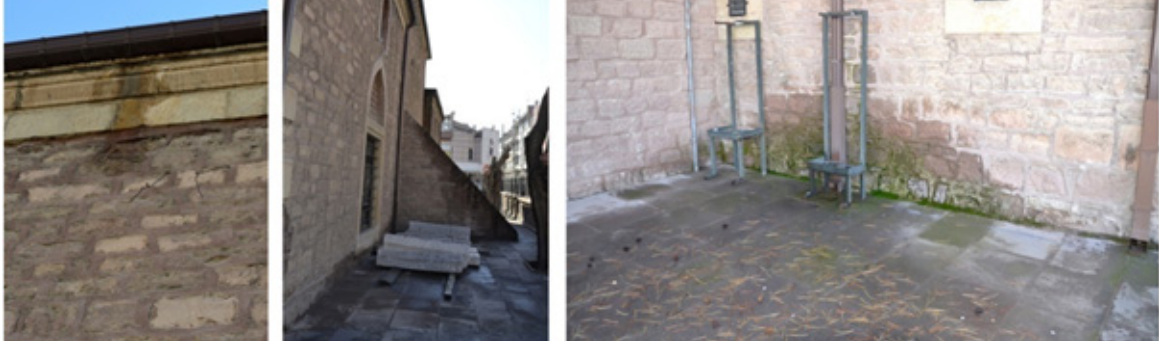
**Detay 7-8\_** Yağmur uzaklaştırma sisteminde ve çatı örtüsündeki sorunlar, noktasal kaçaklar yoluyla da yapıda nem problemi oluşturur, yapıya ulaşan yağış suyu yerçekimi ve kapilarite etkisi ile malzeme içindeki yoluna devam eder (Fotoğraf: 18). Sızıntının olduğu yerlerde bitkisel oluşumlar gözlenmiştir.

**Fotoğraf 18-19-20:** Yağmur sularının yapıya etkileri

Yapılan uygulamalar esnasında yapı çevresinde drenaj galerisini de örten malzemenin geçirimsiz oluşu ve eğimin yanlış şekilde verilmesi sonucu yapının çevresinde, çeşitli bölgelerde suyun birikmesi ve bu suyun yapıya nüfuz etmesi söz konusudur (Fotoğraf: 19, 20). Biriken yağış suları, yapının çevresindeki tuz ve atıkları çözerek yapıya taşımaktadır. Birikmelerin gözlendiği yerlerde su, duvarlardan yükselirken yoğun şekilde mikrobiyolojik oluşumlara da neden olmaktadır.

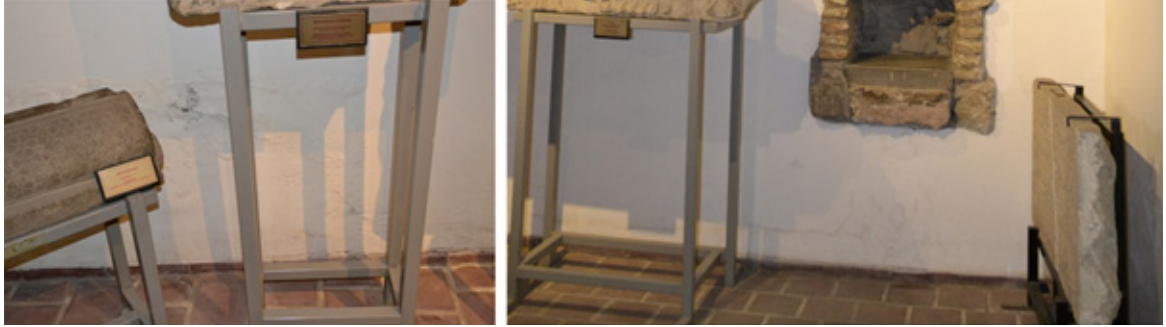
**Detay 9a-9b\_** Malzemede hidrik dengenin sürekli olarak değişmesi, malzemenin nemlenip sonra ısınıp kurumaması sonucu, yüzeyde hasarlar oluşur, zamanla kabartmalar, freskler, bezemeler, sıvalar dökülür (Kuzuimamlar, 1995: 57). İnce Minareli Medresede çeşitli noktalarda sıvada, boyada kabarmalar, dökülmeler ve renk değişiklikleri gözlenmiştir (Fotoğraf: 21, 22).

**Fotoğraf 21-22:** Yapının çeşitli noktalarında gözlenen sıva-boya kabarmaları ve dökülmeleri
