ERZURUM ÇİFTE MİNARELİ MEDRESE VE YAKUTİYE MEDRESESİ ÇİNİLİ MİNARELERİNİN MEVCUT DURUMU VE TAMAMLAMA UYGULAMALARI

Işıl KONAĞ*

CURRENT STATUS AND COMPLEMENT APPLICATIONS OF ERZURUM CIFTE MİNARELİ MADRAS AND YAKUTİYE MADRASES TILE MINERALS

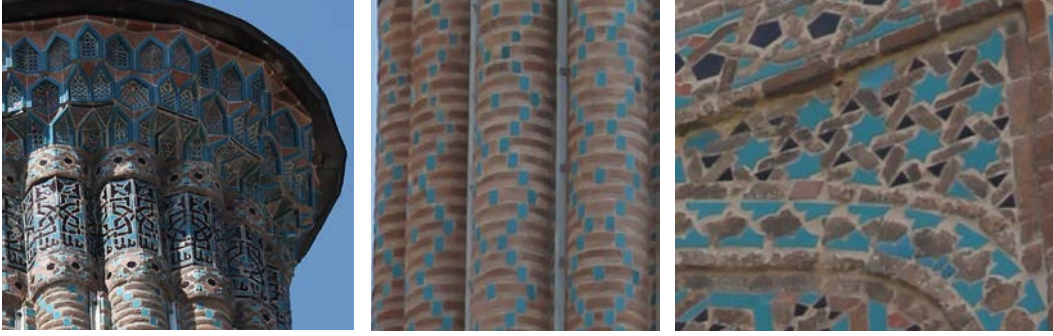
Birinci tip tamamlama, çini birim malzeme eksikliklerinde yeniden üretim çiniler ile yapılan uygulamalar şeklindedir. Bu uygulama, Çifte Minareli Medrese'nin batı ve doğu minarelerinin kaidesindeki çinili panolarda, gövdede kullanılan çinilerde, şerefe altındaki geniş kuşaklarda, geniş kuşağı alttan ve üstten sınırlandıran ince kuşaklarda ve mukarnasların özgün çini eksikliklerde tespit edilmektedir. Yakutiye Medresesi minaresinde ise alçak zeminde yer alan gövde çinilerinin oldukça yoğun bölümündeki çini eksiklikleri tespit edilmiştir.

Foto. 9: Çifte Minareli Medrese, doğu minare şerefe altı kuşağında ve mukarnas çinilerinde uygulanan tamamlamalar (Solda).

Foto. 10: Çifte Minareli Medrese, batı minare gövde çinilerinde uygulanan tamamlamalar (Ortada).

Foto. 11: Çifte Minareli Medrese, doğu minare kaide pano çinilerinde uygulanan tamamlamalar (Sağda).

Çoklu çini birim malzeme kaybı görülen alanların bahsi geçen birinci yöntemle tamamlandığı anlaşılmaktadır. Tamamlamada kullanılan yeniden üretim çiniler, özgün çinilerin formlarına, boyutlarına, yüksekliklerine, dokularına ve renklerine uygun olarak üretilmiştir. Yeni üretim çinilerin özgün çinilerle oldukça yakın özellikte olması görsel bütünlüğü olumlu yönde desteklemiş ancak özgün çinilerin ayırt edilmesini güçleştirmiştir. Bu uygulamanın görsel bütünlük algısı temelinde şekillendiği anlaşılmaktadır. Yeniden üretim çinilerin özgün çinilere kıyasla zamana bağlı olarak göstereceği dayanıklılığı ancak tarihi süreç içinde anlaşılacaktır (Foto. 9, 10, 11, 12, 13).

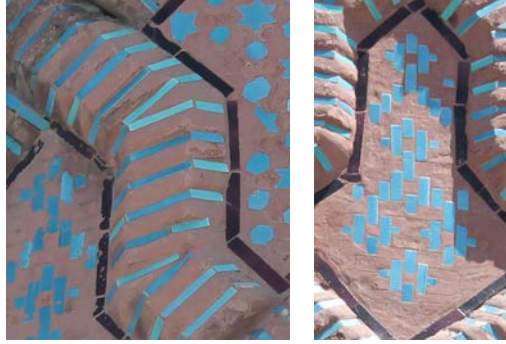
Foto. 12: Yakutiye Medresesi minare gövdesindeki yüksek kabartma örgü çinilerinde uygulanan tamamlamalar (Solda).

Foto. 13: Yakutiye Medresesi minare gövdesindeki alçak zemin çinilerinde uygulanan tamamlamalar (Sağda).

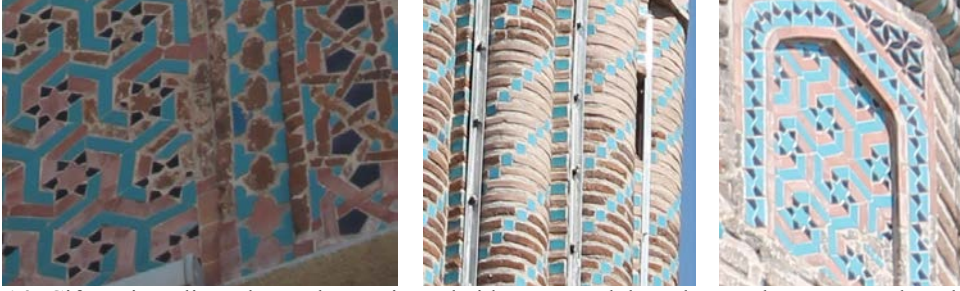
İkinci tip tamamlama, tuğla birim malzeme eksikliklerinde yeniden üretim tuğlalar ile yapılan uygulamalar şeklindedir. Bu uygulama, Çifte Minareli Medrese'nin batı ve doğu minare kaidelerindeki panolarında, gövdelerde kullanılan tuğlalarda, şerefe altındaki geniş kuşağı alttan ve üstten sınırlandıran ince kuşaklarda ve mukarnaslarındaki tuğla eksikliklerde tespit edilmektedir. Yakutiye Medresesi Minaresinde ise alçak zeminde yer alan gövde tuğlalarının oldukça yoğun bölümünde meydana gelen tuğla eksikliklerinde tespit edilmiştir.

Çoklu tuğla birim malzeme kaybı görülen alanların bu yöntemle tamamlandığı anlaşılmaktadır. Tamamlamada kullanılan yeniden üretim tuğlalar, özgün tuğlaların formlarına, yüksekliklerine, dokularına ve renklerine uygun olarak üretilmiştir. Ancak minare gövde tuğlalarının bazı bölümlerinde olduğu gibi genişliklerinde bir miktar farklılık tespit edilmektedir. Bu bakımdan bu bölgelerde aralarda kullanılan harç kalınlıkları biraz daha fazla görülmektedir. Yeni üretim tuğlaların özgün tuğlalar ile oldukça yakın özellikte olması görsel

bütünlüğü olumlu yönde desteklemiş, aynı zamanda özgün tuğlaların eskimişlik farkıyla ayırt edilmesini sağlamıştır. Yeniden üretim tuğlaların özgün tuğlalara kıyasla zamana bağlı olarak göstereceği dayanıklılığı ancak tarihi süreç içinde anlaşılacaktır (Foto. 14, 15, 16, 17).

Foto. 14: Çifte Minareli Medrese, doğu minare kaide pano tuğlalarında uygulanan tamamlamalar (Solda).

Foto. 15: Çifte Minareli Medrese, doğu minare gövde tuğlalarında uygulanan tamamlamalar (Ortada).

Foto. 16: Çifte Minareli Medrese, batı minare, kaide pano tuğlalarında uygulanan tamamlamalar (Sağda).

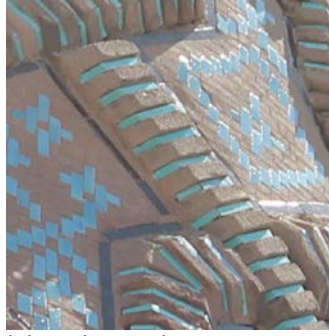
Foto. 17: Yakutiye Medresesi, gövde tuğlalarında uygulanan tamamlamalar.

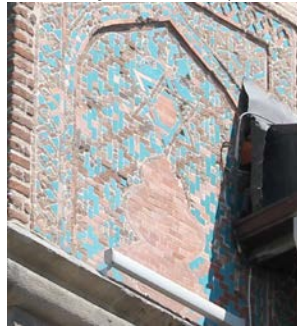
Üçüncü tip tamamlama, çini birim malzeme eksikliklerinde yeniden üretim tuğlalar ile yapılan uygulamalar şeklindedir. Bu uygulama, Çifte Minareli Medrese'nin batı minare kaidesinin batı panosundaki özgün çini eksikliklerinde tespit edilmektedir. Panodaki altı kollu yıldızda ve altındaki den-dan formunda meydana gelen çini birim malzeme kayıplarının bu yöntemle tamamlandığı anlaşılmaktadır. Tamamlamada kullanılan yeniden üretim tuğlalar, özgün çinilerin formlarına, boyutlarına, yüksekliklerine, dokularına uygun olarak üretilmiştir. Yeni üretim tuğlaların özgün çinilerle renk harici oldukça yakın özellikte olması görsel bütünlüğü olumlu yönde desteklemiş aynı zamanda bu sayede onarımda tamamlanan alanları vurgulamıştır. Yeniden üretim tuğlaların özgün çinilere kıyasla zamana bağlı olarak göstereceği dayanıklılığı ancak tarihi süreç içinde anlaşılacaktır (Foto. 18).

Foto. 18: Çifte Minareli Medrese, batı minare kaidesinin batı panosu çinilerinde uygulanan tamamlamalar.

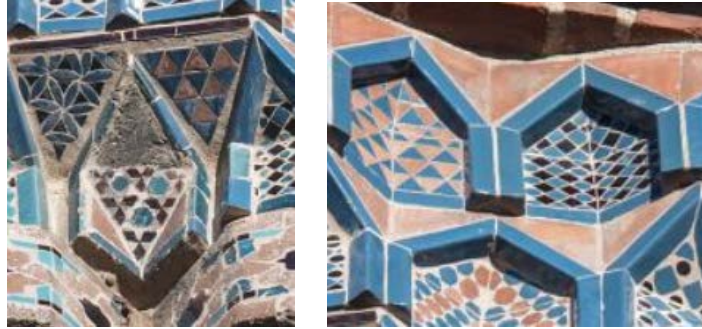
Dördüncü tip tamamlama, çini ve tuğla birim malzeme eksikliklerinde farklı nitelikte harçlar (çimento, kireç vb.) ile yapılan uygulamalar şeklindedir. Bu uygulama, Çifte Minareli Medrese'nin batı ve doğu minarelerinin mukarnas nişlerindeki çini ve tuğla eksikliklerinde tespit edilmektedir. Yakutiye Medresesi Minaresinde ise gövdenin yüksek örgü tuğlalarında ve alçak zeminde yer alan gövde tuğlalarında meydana gelen eksikliklerinde uygulanmıştır.

Çoklu tuğla birim malzeme kaybı görülen alanların ve birim çini malzeme kaybı görülen alanların bu yöntemle tamamlandığı anlaşılmaktadır. Tamamlamada kullanılan harçlar

farklı niteliktedir. Bu farklılık, farklı zamanlarda yapılan onarımlarda kullanılan malzemeye bağlıdır. Eski onarımlarda çimento katkılı harç kullanıldığı kaynaklarda aktarılmaktadır (Gündoğdu, 2015: 43). Bu harçların özgün çini ve tuğlaların mevcut durumu üzerinde tehlike oluşturmadığı ve temizlenmesi durumunda ise tahribat oluşabileceği ihtimaliyle olduğu gibi bırakılmıştır (Eskici, 2005: 67-68-69). Yakın tarihli onarımlarda ise özgüne zarar vermeyecek nitelikte alçı ve kireç katkılı harçlar kullanılmıştır. Yapılan bu tür harçlı tamamlamalar özgün çini ve tuğlaların formlarına, yüksekliklerine, dokularına ve renklerine uygun olarak kullanılmıştır. Ancak Yakutiye Medresesi Minaresi gövdesinin yüksek örgü tuğlalarında görülen bazı tamamlamalarda harç malzemesinin form, ölçü ve sınırlarına dikkate edilmediği tespit edilmiştir. Bu durumda özensiz bir şekillendiriş söz konusudur. Harçlı tamamlamaların özgün harçlara kıyasla zamana bağlı olarak göstereceği dayanıklılığı ancak tarihi süreç içinde anlaşılacaktır (Foto. 19, 20, 21, 22).

Foto. 19: Çifte Minareli Medrese, doğu minare mukarnas çinilerinde uygulanan çimento katkılı harç ile yapılan tamamlamalar (Solda).

Foto. 20: Çifte Minareli Medrese, batı minare mukarnas çinilerinde uygulanan renklendirilmiş alçı ve kireç katkılı harç ile yapılan tamamlamalar (Sağda).

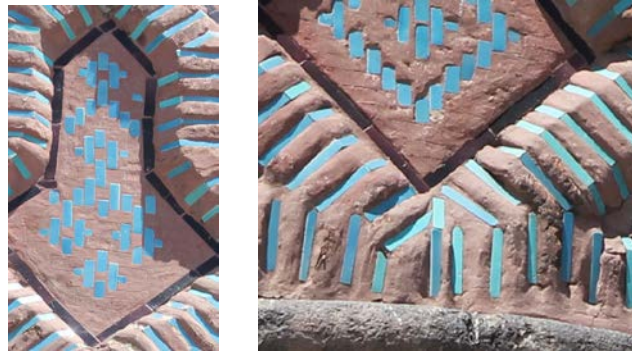
Foto. 21: Yakutiye Medresesi, minare gövde alçak zemin tuğlalarında uygulanan renklendirilmiş alçı ve kireç katkılı harç ile yapılan tamamlamalar (Solda).

Foto. 22: Yakutiye Medresesi, minare gövde yüksek zemin örgü tuğlalarında uygulanan renklendirilmiş alçı ve kireç katkılı harç ile yapılan tamamlamalar (Sağda).

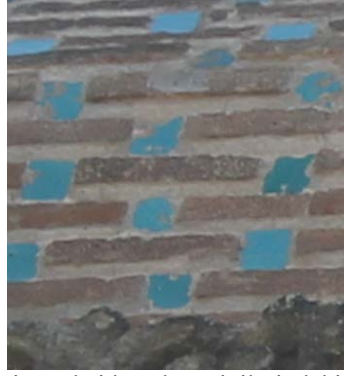
Beşinci tip tamamlama, özgün çini ve tuğla birim malzemelerin kenar-köşe eksikliklerinde harçlar (çimento, kireç vb.) ile yapılan uygulamalar şeklindedir. Bu uygulama, Çifte Minareli Medrese'nin batı ve doğu minarelerinin kaide pabuç çinilerinin eksikliklerinde tespit edilmektedir.

Az miktardaki özgün çinilerin aşınma-ufalanmalarına bağlı gelişen kenar-köşe kayıplarının bu yöntemle tamamlandığı anlaşılmaktadır. Tamamlamada kullanılan harçlar sadece eksikliklerin tamamlanması amacıyla kullanılmıştır. Estetik bir kaygı güdülmediği, sağlamaştırma amacıyla yapıldığı anlaşılmaktadır. Tamamlamalarda özgün çinilerin sınırlarına dikkat edildiği ve yüzeylerine taşırılmadığı tespit edilmiştir (Foto. 23).

Foto. 23: Çifte Minareli Medrese, batı minare kaide pabuç çinilerindeki kenar-köşe kayıplarında uygulanan harç ile tamamlama.

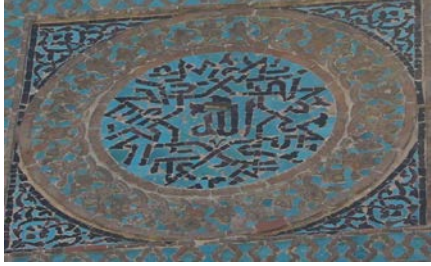
Foto. 24: Çifte Minareli Medrese, Batı minare kuzey pano (Solda).

Altıncı tip uygulama, özgün çini ve tuğlalarda görülen aşınma-ufalanma tipi eksikliklere sağlamaştırma yaparak yüzey eksikliklerine dokunmadan olduğu gibi bırakılması şeklindedir. Bu uygulama, Çifte Minareli Medrese'nin batı ve doğu minarelerinin kaide kuzey panolardaki özgün çini ve tuğla eksikliklerde tespit edilmektedir.

Minarelerin kaide kuzey panolarının merkezindeki yuvarlak formlu kuşak çini ve özgün tuğlalı yüzeylerde görülen yüzey eksikliklerinde bu yöntemin uygulandığı anlaşılmaktadır. Onarımlarda uygulanan bir yöntem olarak özgün malzemelerin sağlamaştırıldığı yapıya ilişkin restorasyon kayıtlarından anlaşılmaktadır. Özgün malzemelerin korunması adına yapılan farklı bir uygulama olduğu anlaşılmaktadır (Gündoğdu-Uçan, 2017: 73) (Foto. 24, 25).
