İstanbul Üniversitesi Edebiyat Fakültesi Coğrafya Bölümü
COĞRAFYA DERGİSİ

Sayı 14, Sayfa 43-53, İstanbul, 2005
Basılı Nüsha ISSN No: 1302-7212 Elektronik Nüsha ISSN No: 1305-2128

KARAYOLU HEYELANLARINA BİR ÖRNEK: İNECİK HEYELANI
(TEKİRDAĞ)

An Example to the Highway-Landslides: Inecik Landslide (Tekirdağ)

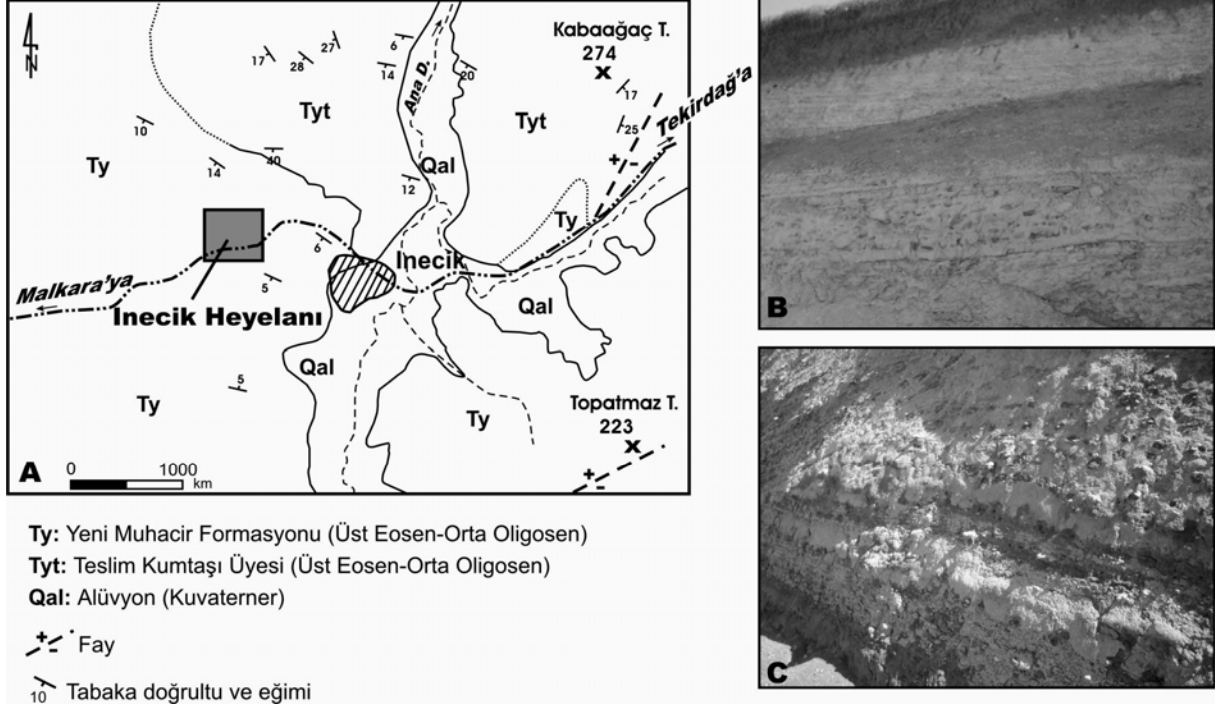
Şekil 2: İnceleme Alanının Jeoloji Haritası (A; Gök, 1994'den düzenlenerek) ve İncik batısında Yeni Muhacir Formasyonu'nun farklı tabakalanma yapısı gösteren kumtaşı, kiltası ve çamurtaşı istifi (B-C).

Görüldüğü gibi Yeni Muhacir formasyonunun yüksek kil içeriği, dolgu materyali altında suya doymun zemin koşulları bakımından heyelana elverişli bir ortam hazırlamaktadır. Heyelan sahasının güneyinde, egemen tabaka dalışı, kayma doğrultusuna zıt olarak güneybatı yönünde ort. 5-6° olmakla birlikte, istifte karbonatlı dolgu malzemesi içeren bazı fayların bulunması zemin geçirgenliğini arttırmaktadır. Nitekim bölgede Yeni Muhacir Formasyonu çok sayıda SW-NE doğrultulu

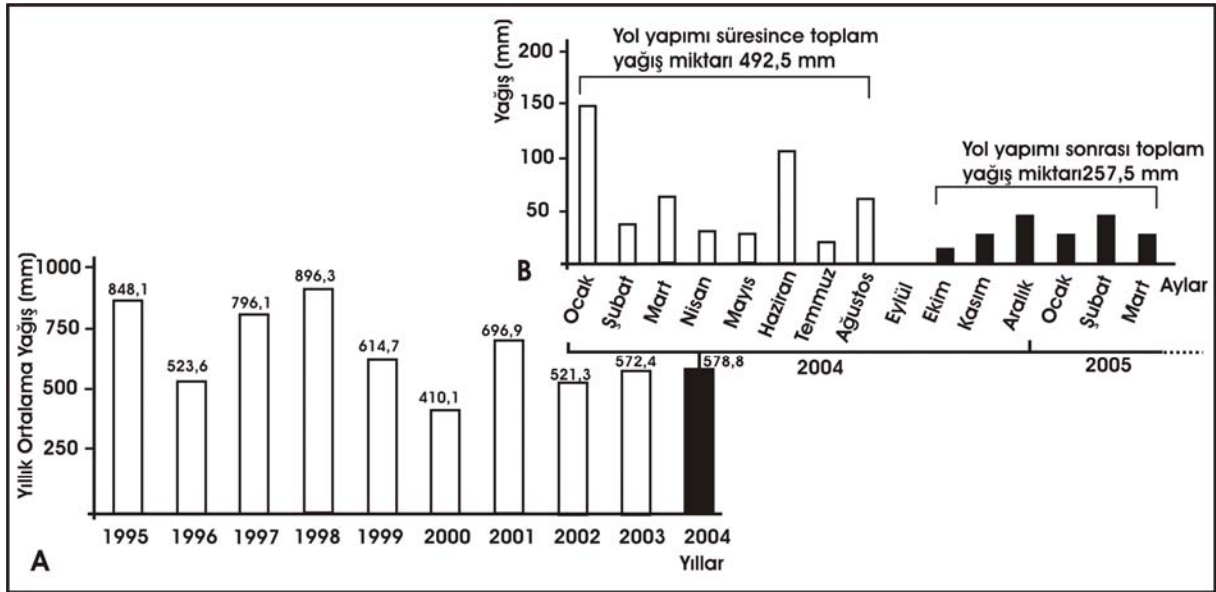
Buna göre son 10 yılda Tekirdağ ve çevresine ortalama 645 mm yağış düşmüştür ve yağış ortalamaları ile ilgili önemli bir anomali görülmemektedir. Ancak 2004 yılı aylık ortalama yağış tutarlarını gösteren Şekil 3B'de görüldüğü gibi, yol yapımı çalışmalarının başladığı 2004 yılı kış aylarında yüksek bir yağış verisi

kaydedilmiştir. Yine bir yağış anomalisi olarak Haziran-Ağustos döneminde düşen 187,3 mm'lik yağış miktarı 2004 yılı toplam yağış miktarının 1/3'ünü karşılamaktadır. Bu durumda 2004 yılı yol yapım çalışmaları boyunca yağışlı bir dönemin rastlanması heyelanın iklimik bir parametresini oluşturmaktadır. 2005 yılı kış aylarında yağışın önemli bir kısmını kar

yağışlarının oluşturması ve karların erime döneminde suya doymuş zemin stabilitesinde kritik dengenin aşılması ise olayın tetikleyici (triggering) etkeni olmuştur. Nitekim, kar erimesinin hızını yavaşlatarak suyun bir kısmını kullanmak suretiyle sürtünmeyi azaltacak olan kök desteği sahada mevcut değildir.

Şekil 3: Tekirdağ Meteoroloji İstasyonu verilerine göre 1995-2004 yılları arasında yıllık ortalama yağış (A) ve 2004 yılı aylık ortalama yağış (B) tutarları.

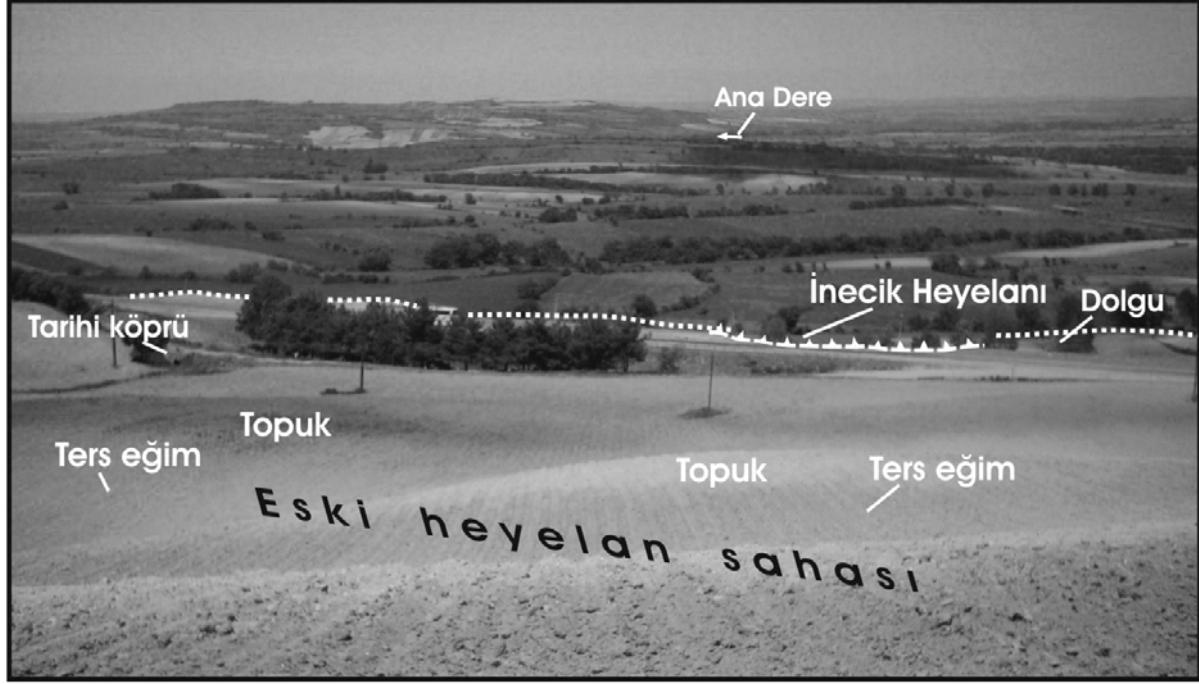
Çalışma sahası ve çevresi; güneydeki Ganos Dağı'ndan kaynak kollarını alan Ana Dere ve kollarınca az derin vadilerle parçalanmış bir dalgalı plato sahası karakterindedir. Heyelan sahasının güneyinde ortalama 350 m seviyelerde uzanan plato sahası kuzeyde Ana Dere vadi tabanı ve çevresinde 150 m seviyelere kadar alçalır. Heyelan sahası ise Ana Dere'ye batıdan katılan kısa boylu bir mevsimlik derenin vadisinin orta kesimine karşılık gelir. Bu derenin kaynak sahası ise ortalama genişliği 172,68 m, uzunluğu 217 m olan eski bir heyelan sahasıdır (Şekil 4).

geçmişte de heyelanların meydana geldiğini göstermektedir. Yaklaşık 10-15° eğimle kuzeye doğru alçalan ve üzerinde ayçiçeği ekimi yapılan bu kütle İncelik Heyelanının geliştiği vadinin yukarı kesimine karşılık gelir ve bugün itibariyle stabildir. Ancak 2004 yılında ek yol yapımında ihtiyaç duyulan dolgu malzemesinin bir kısmının kütlenin topuk kısmından alınması (Şekil 5A) ve kuzeyinde gelişen yeni heyelan nedeniyle tekrar harekete geçmesi olasılığı vardır. Ayrıca kütlenin batı yamacında su kaynakları boyunca oluşan ve bataklık özelliği gösteren ~50 m uzunluğunda suya doymuş bir zemin bulunmaktadır (Şekil 5B). Atkuyruğu (*Equisetum arvense*), Isırgan (*Urtica sp*) gibi sucul otsu bitkilerin yer aldığı bu kesimden talvege kanalizasyon sızıntı suları kuzeydeki

Şekil 4: İncik Heyelanı'nın güneyindeki eski heyelan sahası ve kuzeyindeki dalgalı plato kesiminin görünümü (kuzeye bakış).

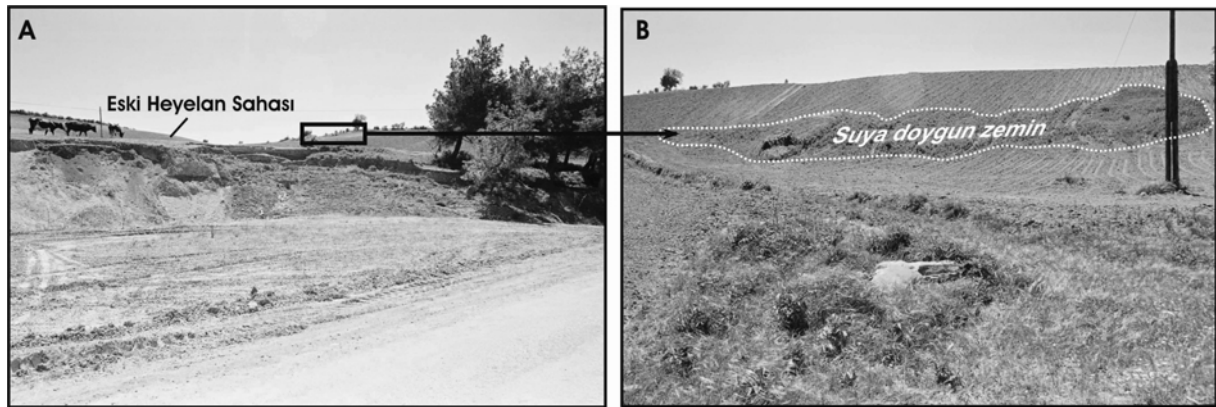
İncik Heyelanı sahasındaki dolguda daimi bir su fazlasına yol açmaktadır.

Şekil 5: Eski heyelan sahasının kuzey yamacında hafriyat nedeniyle gelişen göçmeler (güneybatıya bakış) (A) ve batı yamacındaki kaynaklar boyunca oluşan suya doymuş zemin (batıya bakış) (B).

- Güneydeki eski heyelan sahasında bir yüzey ve yeraltı drenajı oluşturmak ve bu suyun dolgu sahasına karışmasını engellemek gerekmektedir. Bu amaçla heyelan sahası ve yakınındaki potansiyel heyelan sahaları boyunca menfez veya büzlerin tesis edilmesi gerekmektedir. Bu uygulama ile dolgu zemindeki sürşarjın önüne geçilebilir.

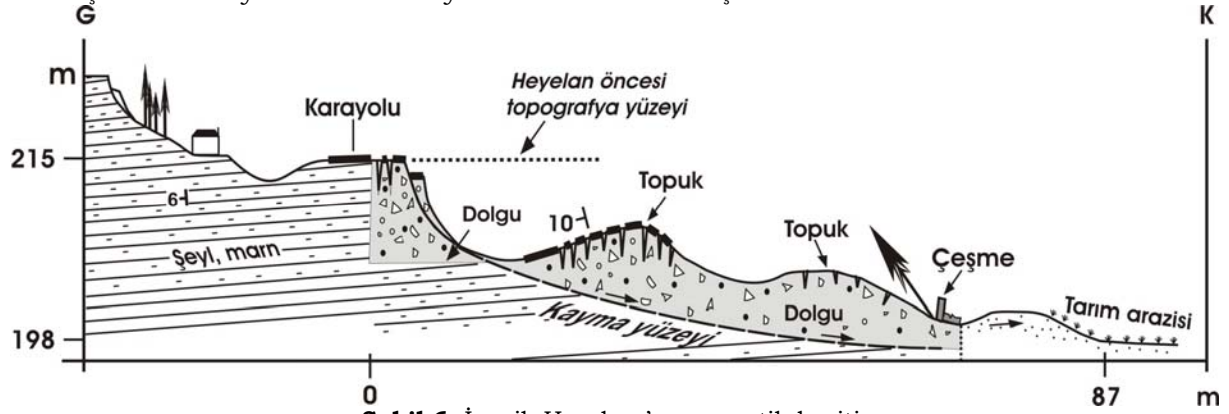
dönel çökme (rotational slump) olarak gelişmiştir (Şekil 6). Heyelan, karayolunun güney tarafında yer alan eski heyelan sahasının (Şekil 7A) uzanım eksenine koşut olarak NW yönünde gelişmiş, ancak oluşumunda birçok doğal ve beşeri hususun rol oynadığı anlaşılmıştır.

Şekil 6: İncik Heyelanı'nın şematik kesiti.

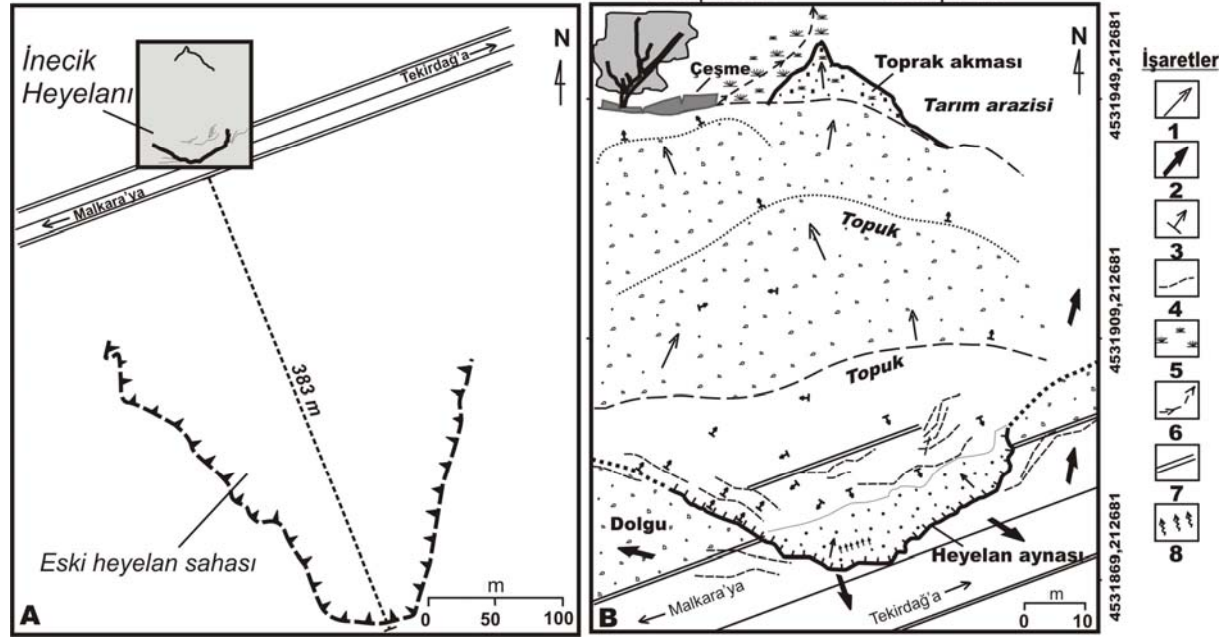
geniş yeri 57,31 m, ayna uzunluğu ise 74 m'dir. Taç kısmında çökmenin maksimum değeri 7 m olup, çöken asfalt yol kayma vektörü olan kuzeybatıya doğru 6.5-7 m arasında ötelenmiştir (Şekil 7B).

Şekil 7: İncik Heyelanı ve güneyindeki eski heyelan sahasının konumu (A) ve İncik Heyelanı'nın jeomorfoloji haritası (B) [(1) hareket yönü, (2) heyelan genişleme yönü, (3) eğim ve ters eğim yönü, (4) gerilme çatlakları, (5) nemli toprak zemin, (6) mevsimlik dere, (7) karayolu, (8) su sızıntısı].

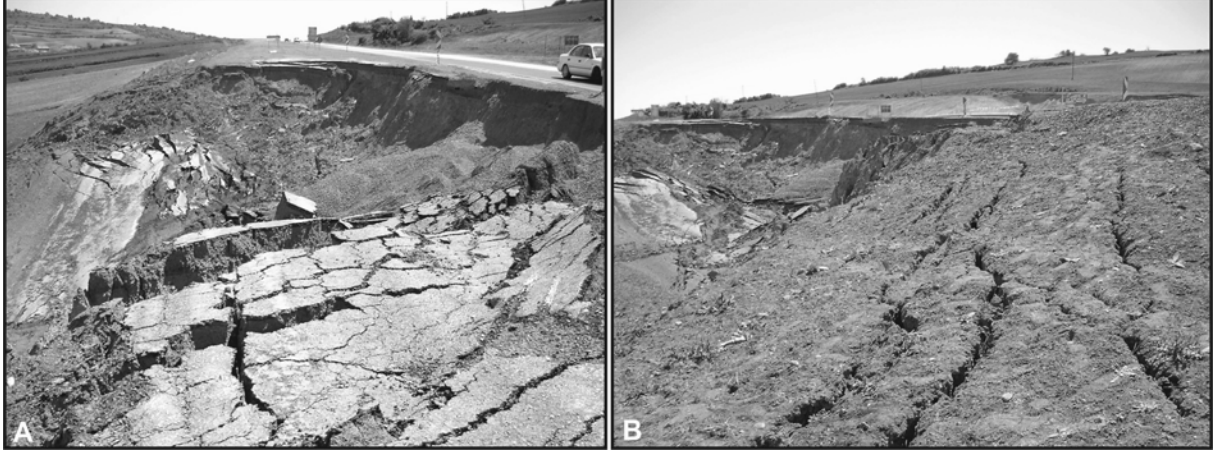
yol, hem de sıkışarak kuzeye sürüklenen dolgu kütlesi topukta 2 m'lik azami bir yüksekliğe erişmektedir. Ana heyelan aynası etrafında, heyelan esnasında oluşan ve heyelan sonrasında da genişlemeye devam eden gerilme çatlakları ise ana ay-

nadan 15.1 m'lik bir mesafeye kadar açılmakta, böylece heyelanın batı ve güney yönünde genişleme eğiliminde olduğunu göstermektedir (Şekil 8). Gerilme çatlaklarının egemen doğrultusu NE-SW'dır.

Şekil 8: Ana heyelan aynasının çevresinde tahrip olan asfalt yol (batıya bakış) ve dolgu şevinde meydana gelen gerilme çatlakları (güneybatıya bakış).

- Heyelan aynasının iki yanındaki 15 m'lik zon stabil değildir. Oluşan gerilme çatlakları yağışlı döneme girildiğinde yağmur ve kar suları ile hareketi daha geniş bir alana yayacaktır. Yani, gerekli önlemlerin alınmaması durumunda, heyelan 2006 senesinin yağışlı periyodunda bir genişleme türünde gelişimini sürdürecektir. Ancak şimdilik üzerinde gerilme çatlakları oluşmayan anayol üzerinde de yakın gelecekte hareketin başlama olasılığı vardır. Çünkü heyelana maruz kalan E-5 karayolu İpsala sınır kapısı ile İstanbul-Çanakkale güzergahında en fazla kullanılan karayolu olduğundan çok yoğun bir trafik yüküne sahiptir ki, bu durum da zeminde sürekli bir tiksotrofi yaratmaktadır. Bu durumda büyüyen (enlarging) türde gelişimine devam edecek olan heyelanın karayolunun güneyindeki eski heyelan sahasını kararsız hale getirme olasılığı vardır.

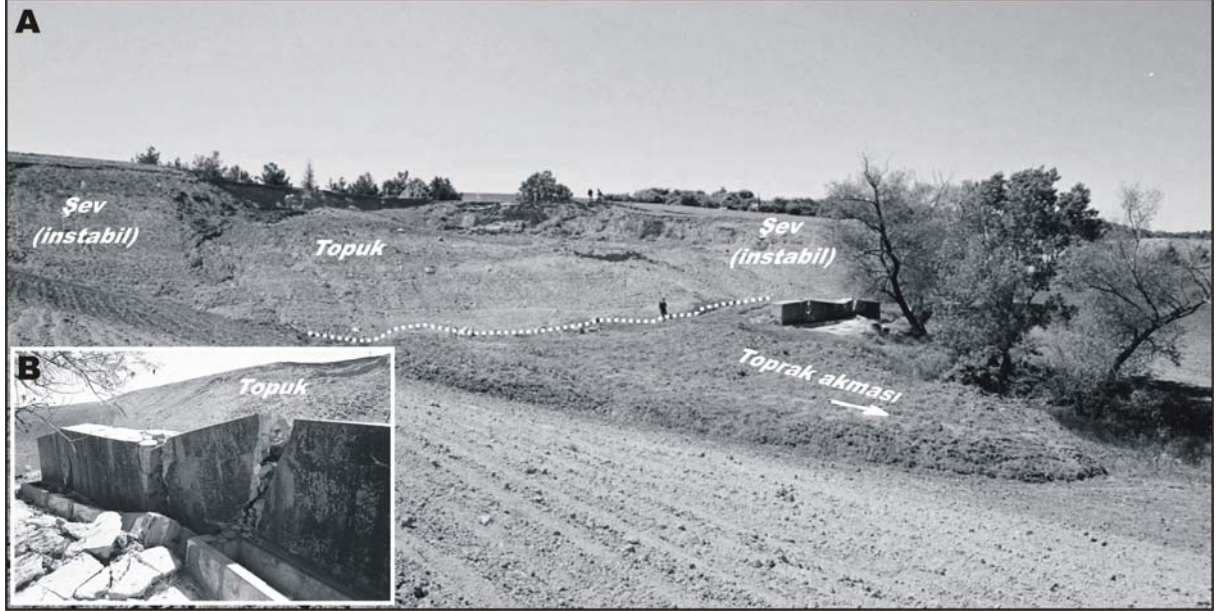
Heyelanın sökülme yeri veya taç kısmında yükselti 215 m'dir. Hareketin artan su içeriği nedeniyle, zeminin su içeriğinin likit limite eriştiği ve böylece bir toprak akmasına dönüştüğü aşağı kesiminde ise yükselti 198 m'dir (Şekil 9). Bu verilere göre heyelan eden toplam kütleinin değeri üçgen prizma yöntemi ile hesaplanmıştır. Buna göre;

Şekil 9: Heyelanın aşağı kesimde toprak akmasına dönüşümü (A) ve bir çeşmeye verdiği zarar (B) (güneye bakış).

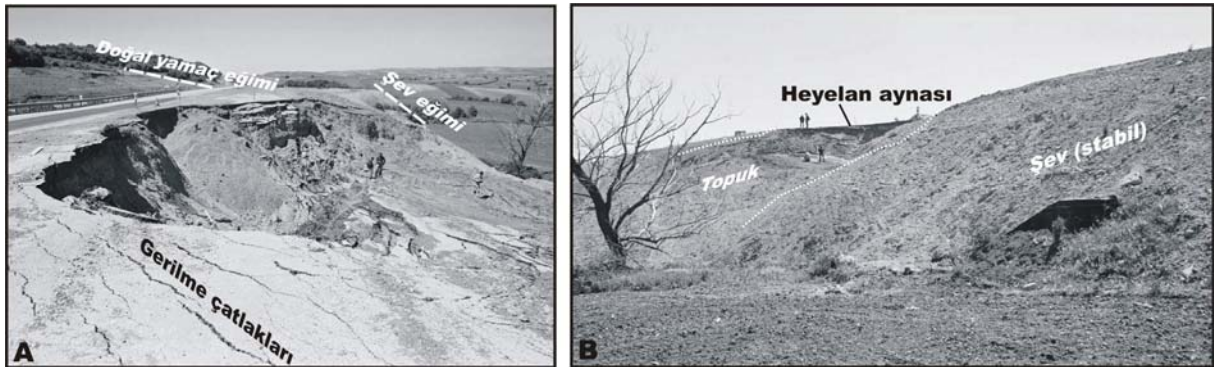
Dolguya verilen fazla şev yüksekliği ve yüksek şev açısı heyelanın en önemli etkenlerinden biridir. Heyelan sahasının veya karayolunun güneyinde doğal yamaç

eğimleri 10-15° iken dolgu sahasında 15 m'yi bulan şev yüksekliği ve 45° lik şev açısı söz konusudur (Şekil 10). Yukarıda belirtildiği gibi heyelanın batı ve doğusunda aynı yüksekli ve açıdaki dolgu şevlerinde heyelanın gerilme çatlakları 15m'lik bir genişliğe erişmiştir. Bu nedenle heyelanın gelecekte bir genişleme (widening) türünde devam etmesi kuvvetle muhtemeldir.

Şekil 10: Heyelan eden dolgu platforma verilen şev yüksekliği (batıya bakış) ve şev açısı (güneydoğuya bakış).

- Heyelan sahasının yakın çevresinde harekete hazır olan eğimli şevlerin yüksekliklerinin düşürülerek profillerinin yatıklaştırılması acil bir zorunluluktur. Bu işlemin ardından şev önlerine ağaçlandırma yapılarak toprağın sürtünme direnci arttırılmalıdır. Bu amaçla derin ve gür kök

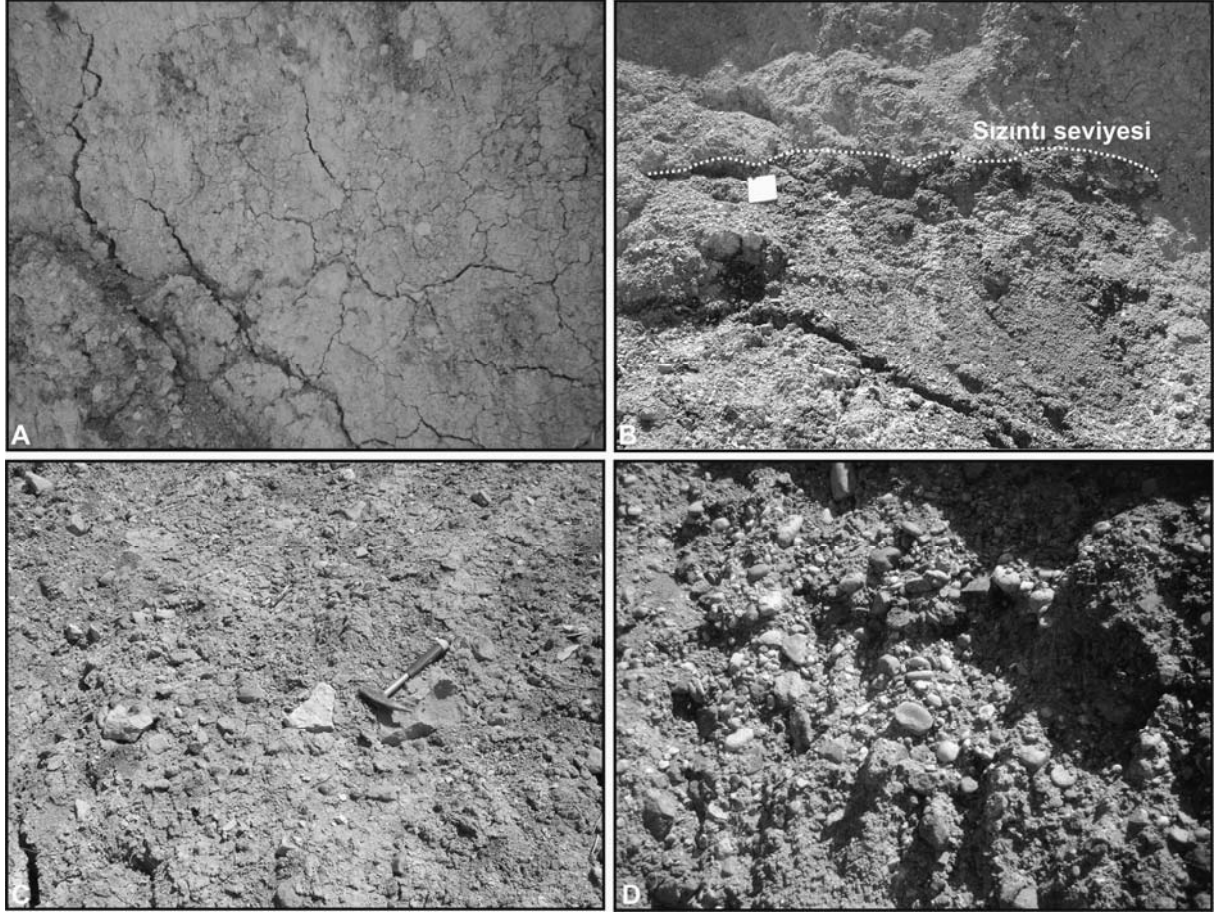
Dolgu malzemesinde tane boyutları çok değişkendir. İri blok boyutunda, köşeli marn ve kırmızı renkli kumtaşı parçaları, kumtaşı çakılları ve özellikle iyi yuvarlanmış, masif yapılu gnays, mermer ve kuvars çakılları killi bir matriks içinde dağılmış durumdadır (Şekil 11). Özellikle dolgunun üst seviyelerinde killi-kumlu matriks içindeki iri kumtaşı blokları ve mercək şeklin-

deki çakıl zonu yeraltı suyu taşıyabilme özelliği nedeniyle boşluk suyu basıncının artmasına neden olmaktadır. Bu zondan sızan suların alttaki kil ve marndan olu-

şan anakaya üzerinde bir ek yük (sürşarj) oluşturarak su içeriğini arttırması ve sür-tünmeyi azaltması heyelanın hazırlayıcı nedeni olmuştur.

Şekil 11: Sökülme yerinde düşey kayma çizikleri ve killerin kuruma çatlakları (A), daha alt seviyede gerideki eski heyelan sahasından gelen sızıntı suyunun seviyesi (B), kumtaşı blok destekli dolgu (C) ve bunun üst seviyelerinde çakıl zonu (D).
