# Zonguldak İlinde Meydana Gelen Heyelanların Doğalgaz Dağıtım Hatlarına Etkisi

(1st International Conference on Engineering and Applied Natural Sciences ICEANS 2022, May 10-13, 2022)

## The Effect of Landslides Occurring in Zonguldak Province on Natural Gas Pipelines

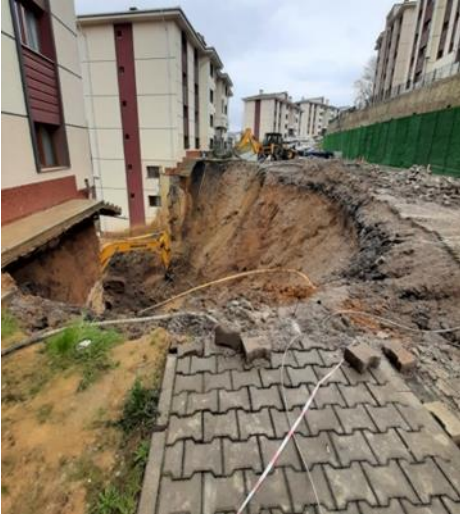
Şekil 3. Üzülmöz TOKİ Konutları-heyelan bölgesinden bir görüntü.

14.04.2021 tarihinde Üzülmöz TOKİ Konutları içerisinde meydana gelen heyelanla birlikte 63 mm çapındaki doğal gaz dağıtım hattının 26 metrelik kısmı uzayarak Şekil 3'te görüldüğü gibi kopmuş ve ani gaz çıkışı meydana gelmiştir. Gelen ihbarlar neticesinde acil müdahale ekipleri tarafından olay yerine gidilerek hattın bağlı olduğu ZNG2-055 numaralı sektörün vanası kapatılarak gaz arzi kesilmiştir. Gerekli tedbirler alındıktan sonra heyelan bölgesinin gerisinde kalan konutlar için

Şekil 4'te gösterilen noktalardan hat keplenecek hızlı bir şekilde gaz arzi yeniden sağlanmıştır.

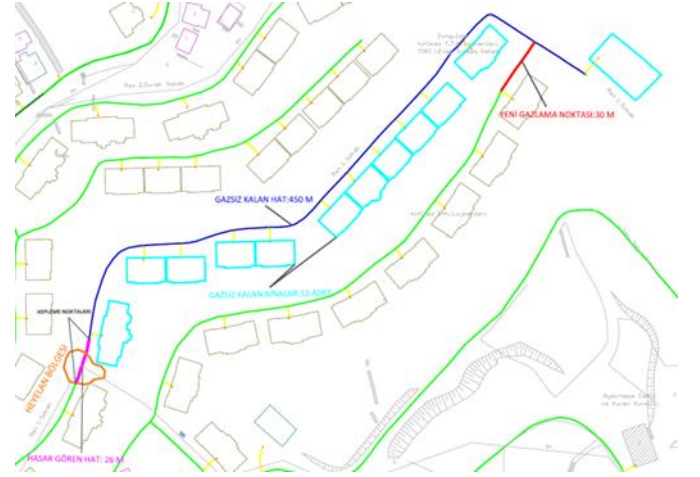
Şekil 4. Üzülmöz TOKİ Konutları 'nda heyelan sonrası gazsız kalan alanlar ve yeni gazlama noktası

Ancak heyelanın diğer tarafında kalan ve Şekil 4'te mavi renkle gösterilen 450 metrelik polietilen hat ve turkuaz renkle gösterilen 12 adet bina gazsız kalmıştır. Gazsız kalan kısımlar için yapılan incelemede, bir alt sokakta Şekil 4'te yeşil renkle gösterilen yine aynı sektörde mevcut doğalgaz hattının olduğu tespit edilmiştir. Yapılan tespit neticesinde 15.04.2021 tarihinde iş programı hazırlanmıştır. Yeşil hat aynı sektörde ve aynı çapta olduğundan Şekil 4'te kırmızı renkle gösterilen 30 metre yeni imalat yapılarak gazsız kalan hat gazlanmış ve binalara gaz arzı kalıcı olarak sağlanmıştır.

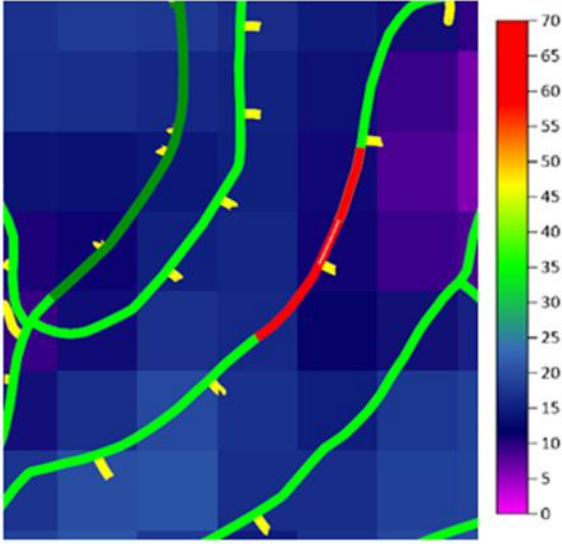
Şekil 5. Üzülmaz TOKİ Konutları hattı eğim haritası.

Şekil 5'te Üzülmaz TOKİ Konutları Hattında meydana gelen heyelanla ilgili eğim haritası sunulmuştur. Kırmızı renk heyelan nedeni ile hasar gören hattı göstermektedir. Bu kısımlarda eğimin yaklaşık %20-25 aralığında olduğu görülmektedir.

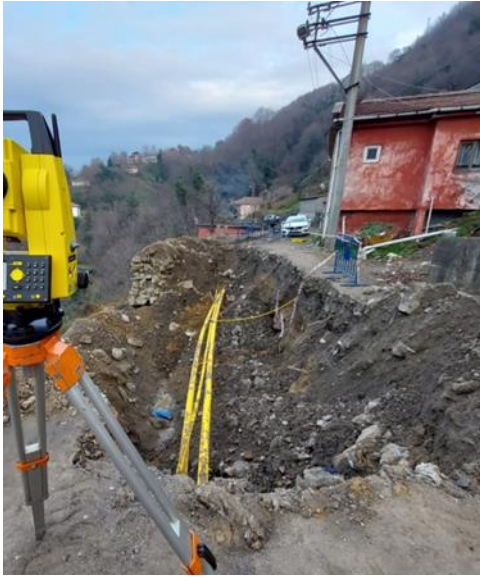
Şekil 6. Kilimli Pınar Sokak-heyelan bölgesinden bir görüntü.

28.01.2021 tarihinde Zonguldak İli Kilimli İlçesi Merkez Mahallesi Pınar Sokak'ta meydana gelen heyelan neticesinde 63mm-125mm Polietilen Hat ve 4" Çelik hatın 39 metrelik kısımları Şekil 6'da görüldüğü gibi açığa çıkmıştır. Gelen ihbarlar neticesinde acil müdahale ekipleri tarafından olay yerine gidilerek hattın durumu ile ilgili incelemeler yapılmış ve heyelan kaynaklı gerilmenin tehlike boyutu araştırılmıştır. Yapılan lazer ölçümleri neticesinde hattın ortalama 30 cm heyelan yönüne hareket ettiği gözlemlenmiştir (Şekil 7). Heyelan bölgesindeki hatların hasar görmesi durumunda Şekil 8'de mavi renkle gösterilen 10.105,07 metrelik hattın, bir adet Basınç Düşürme İstasyonunun (BR) ve 520 adet binanın gazsız kalabileceği tespit edilmiştir.

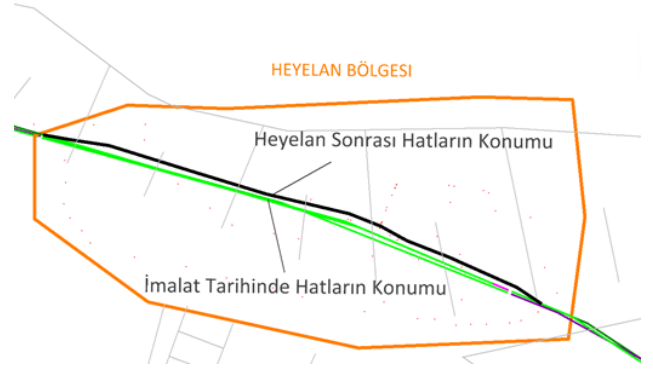
Şekil 7. Kilimli Pınar Sokak -hattın kayıklığının tespiti.

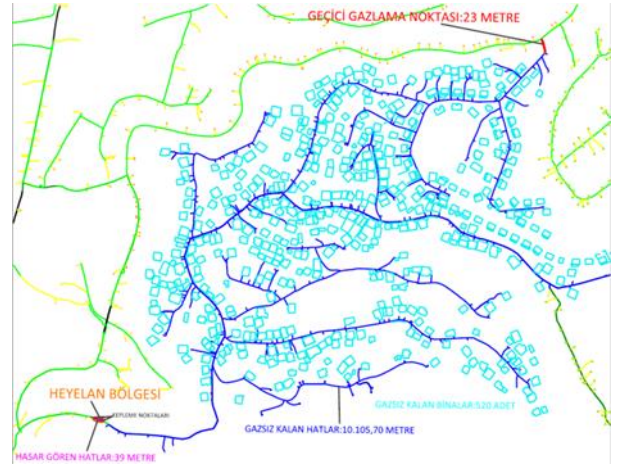
Şekil 8. Kilimli Pınar Sokak'ta gazsız kalan alanlar ve geçici gazlama noktası.

Yapılan tespit neticesinde 31.01.2021 tarihinde iş programı hazırlanmıştır. Şekil 8'de kırmızı renkle gösterilen 23 metrelik 63 mm polietilen doğalgaz hattı imalatı yapılarak gazsız kalması muhtemel olan hatlar tersten geçici olarak gazlanmıştır. Ardından heyelan bölgesi içerisinde açığa çıkan 39 metrelik hat keplenerek heyelan bölgesinden kaldırılmıştır.

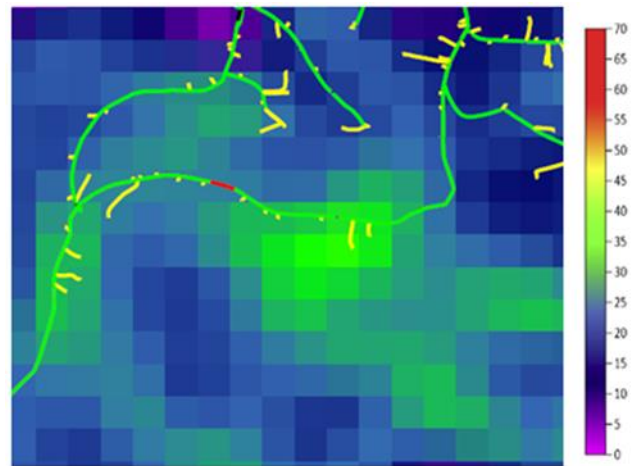
Şekil 9'da Kilimli Pınar Sokak'ta meydana gelen heyelanla ilgili eğim haritası sunulmuştur. Kırmızı renk heyelan nedeni ile hasar gören hatları göstermektedir. Bu kısımlarda eğimin yaklaşık %40-45 aralığında olduğu görülmektedir.

Şekil 9. Kilimli Pınar Sokak eğim haritası

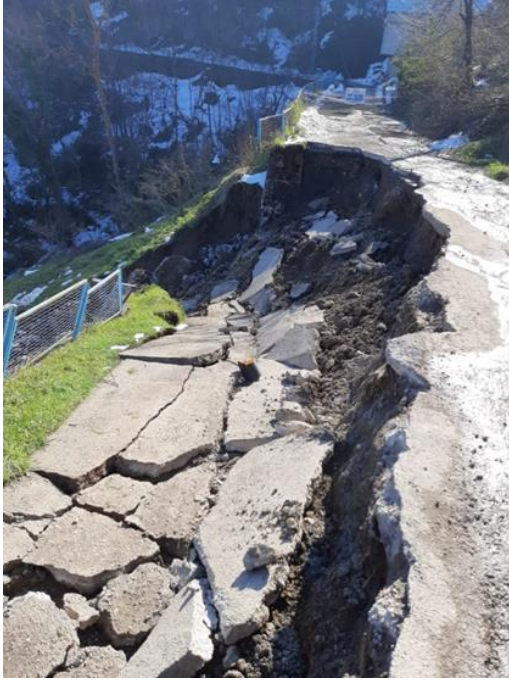
23.02.2021 tarihinde Zonguldak İli Kozlu İlçesi 19 Mayıs Mahallesi Kağızman Sokak'ta Şekil 10'da görüldüğü gibi

heyelan meydana gelmiş ve 63 mm çapındaki polietilen hat hasar görmüştür.

Şekil 10. Kozlu Kağızman Sokak-heyelan bölgesinden görüntü.

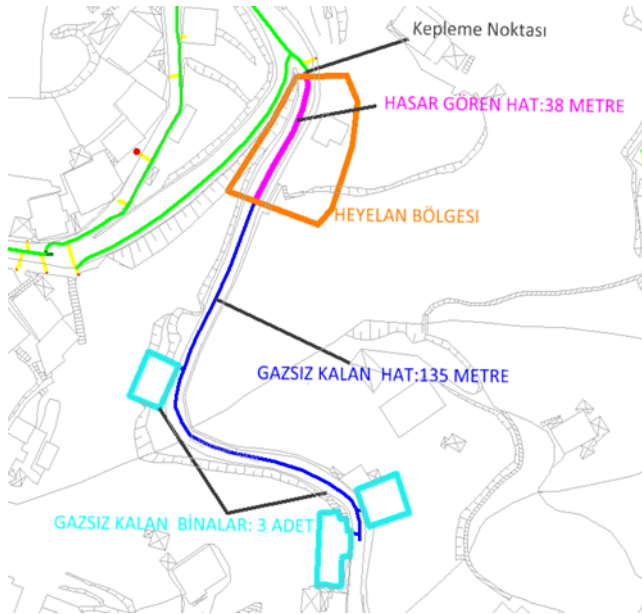
Yapılan inceleme neticesinde Şekil 11’de Mavi renkle gösterilen 135 metre hattın gazsız kaldığı, pembe renkle gösterilen hattın hasar gördüğü tespit edilmiştir. Hat imalatının heyelan tarihinden 6 ay önce 21.08.2020 tarihinde yapıldığı ve 3 adet binaya gaz arzı sağlandığı, binalardan abonelik alınmadığı görülmüştür. Hattın kısa olması, abonelik bulunmaması ve alternatif gazlama noktalarının olmaması nedeni ile heyelan güzergâhının incelenmesinin ardından tadilatı yapılması durumunda kurumlardan görüş alınarak hattın gazlanmasına karar verilmiştir.

Şekil 11. Kozlu Kağızman Sokak'ta gazsız kalan alanlar.

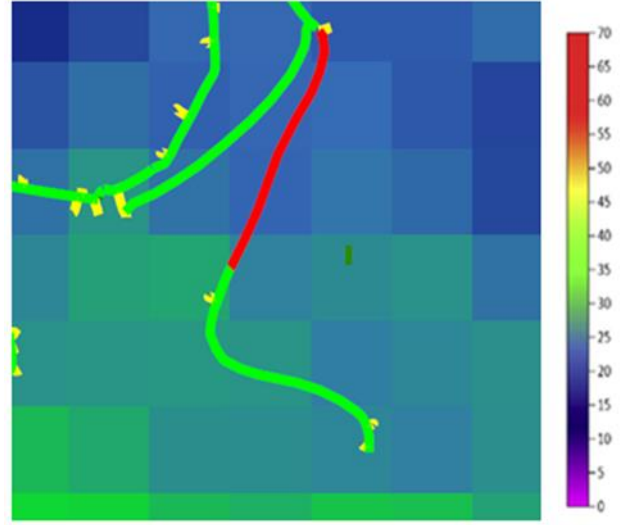
Şekil 12’de Kozlu Kağızman Sokak’ta meydana gelen heyelanla ilgili eğim haritası sunulmuştur. Kırmızı renk heyelan

nedeni ile hasar gören hattı göstermektedir. Bu kısımlarda eğimin yaklaşık %25-30 aralığında olduğu görülmektedir.

Şekil 12. Kozlu Kağızman Sokak eğim haritası.

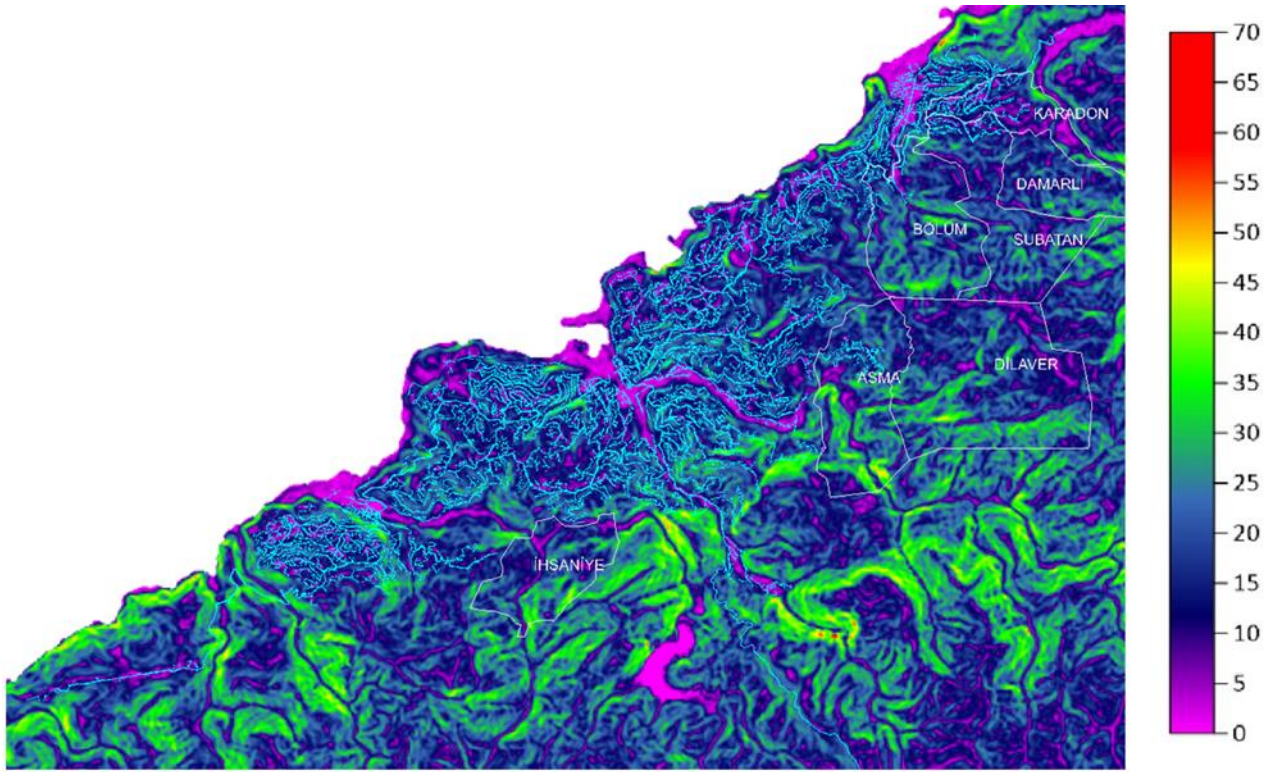
Şekil 13’te sunulan eğim haritasında Zonguldak İli’nde yapımı tamamlanan doğal gaz hatları turkuaz renkle gösterilmiştir. Eğim haritası incelendiğinde Zonguldak ili’nin, eğimin %0-45 aralığında değişkenlik gösteren zorlu arazi yapısına sahip olduğu gözlemlenmektedir. Bu durum, alınması gereken önlemler nedeni ile vana sayısının normal seviyelerden fazla tutulması gerektiğinden yatırım maliyetlerini ve yatırım sonrası bakım maliyetlerini de artırmaktadır.

Henüz doğalgaz yatırımı tamamlanmamış olan ve doğalgaz altyapı talebi bulunan mahalle isimleri ve mahalle sınırları Şekil 13’te beyaz renkle gösterilmektedir. Eğim haritası

incelendiğinde Kozlu İlçesi İhsaniye Mahallesi'nde eğimin %5-40, Merkez İlçesi Asma ve Dilaver Mahalleleri'nde %5-50, Kilimli İlçesi Bölüm, Subatan ve Damarlı Mahalleleri'nde %5-

40 aralığında değişkenlik gösterdiği görülmektedir. Bu bölgelerin eğim nedeniyle potansiyel heyelan riski taşıdığı anlaşılmaktadır.

Şekil 13. Zonguldak İli doğalgaz hatları ve eğim haritası.
