FATİH (İSTANBUL), ATİKALİ MAHALLESİ'NDEKİ BAZI ÇEŞMELERİN İHYASI

RESTORATION OF SOME FOUNTAINS IN FATİH (ISTANBUL), ATİKALİ NEIGHBORHOOD

Sedat BAYRAKAL*

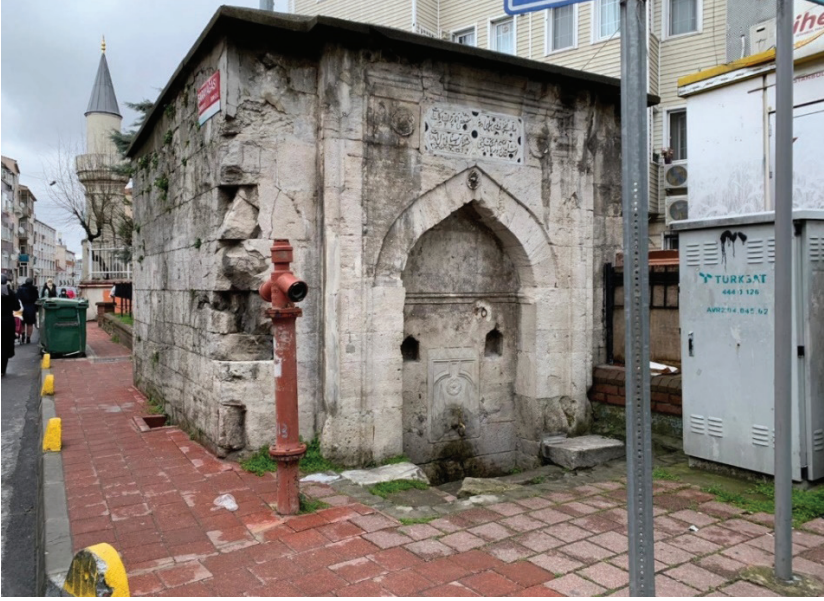
Fatih, Atikali Mahallesi'nde, Saray Ağası ile Hasan Fehmi Paşa caddelerinin kesiştiği alandaki çeşme (Fot. 1-2), tapunun 1490 ada, 1 parseline kayıtlıdır. İstanbul II Numaralı Yenileme Alanları Kültür Varlıklarını Koruma Bölge Kurulu'nun 11.02.2020 tarih ve 3784 sayılı kararıyla koruma grubu I olarak belirlenmiş, tapu kütüğünün beyanlar hanesine "koruma grubu" şerhinin işlenmesi ile bitki ve yüzey temizliğinin KUDEB denetiminde yapılabileceği, rölöve, restitüsyon projesi ile konservasyon raporu ve Sanat Tarihi raporu doğrultusunda müdahalelerin belirtildiği restorasyon projesinin hazırlanarak Kurul'a iletilmesi karara bağlanmıştır. Dört cepheli meydan çeşmesinin sonradan beton malzemeye oluşturulan saçak hattı vardır. Yine son zamanların yapımı olduğu anlaşılan kırma çatı da betondandır. Düzgün kesme taşlarla yapılan eserin çeşitli kesimlerinde -küçük oranda olmakla birlikte- taş kaybı meydana gelmiştir. Bazı blok taşlar kırılmış, çatlamış, bazılarıysa yerlerinden düşmüştür. Kaybın çoğu, ön cephenin sol köşesinde toplanmıştır. Arka cephenin üst kesiminde yuvarlak kemerle sonlanan kontrol penceresi vardır. Pencerenin altındaki demir su borusu, bugün suyu akan çeşmenin şehir şebekesine bağlandığını kanıtlamaktadır.

Fot. 1: Mustafa Ağa Çeşmesi, genel görünüm.

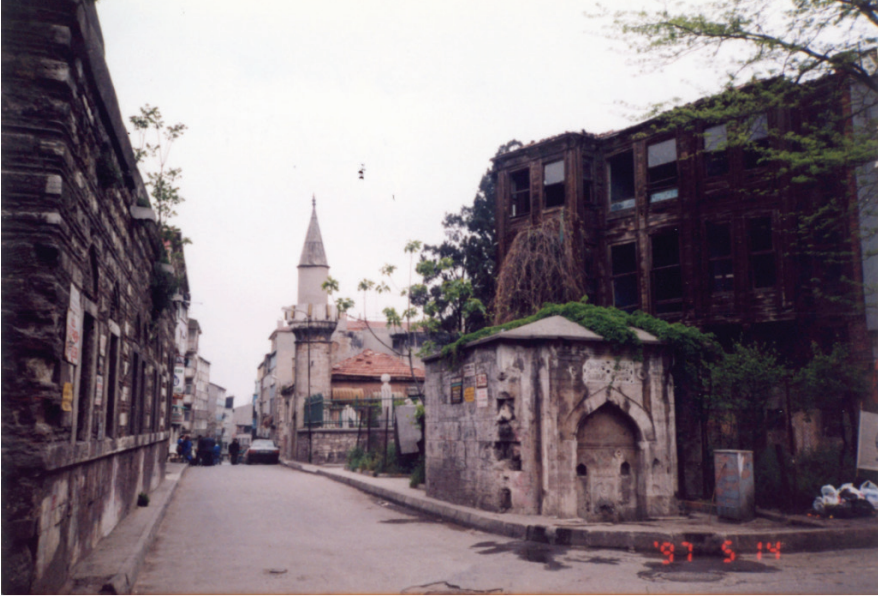
Fot. 3: Mustafa Ağa Çeşmesi. (Rauf Tektaş)

Hasan Fehmi Paşa Caddesi'ne bakan ön cephe, dönem özellikleri taşıyan karakteristik bir çeşme cephesidir (Fot. 3). Düşey ekseninde üç bölüme ayrılan ön cephenin daha geniş tutulan orta kısmı, asıl çeşme unsurlarını barındıran bölümdür. Hafifçe dışa taşınmış olan söz konusu bölümün dış köşelerinde, kum saati şekilli altlık ve başlığı olan sütunçeler yükselmektedir. Gemi teknesi sivri kemerli niş, sade silmelerle kuşatılmış durumdadır. Kemer köşeliklerindeki gülbezeklerin içine yaprak motifleri kabartılmıştır. Benzer bir kabara kemerin tepe noktasında da mevcuttur. Kemerin tepe noktası ve kemer köşeliklerine yerleştirilen gülbezek ve kabara gibi bezeme unsurları, Osmanlı çeşmelerinde bolca örneği görülen uygulamalardandır. Ayna taşı, gövdenin kesme taş malzemesine karşılık mermerdendir. Bu özellik de Osmanlı çeşmelerinde uygulama sahası bulan çeşitlilik olarak karşımıza çıkmaktadır. Ayna taşının alt kesimine modern musluk takılmıştır. Bursa kemeri silmeli düzenleme içinde yer alan musluğun iki yanında simetrik konumlandırılmış birer servi, bu iki kutsal ağacı üstte ortalanayan rozet yer almaktadır (Fot. 4). Rozetin içi, kitabenin iki yanındakiler gibi katmanlar hâlinde yerleştirilmiş yapraklarla doldurulmuştur. Tek sıralı palmet şeridi, ayna taşının en üst sırasını boydan boya dolanmaktadır. Ayna taşının üst hizasının iki yanına sivri kemerli birer kupalık/bardaklık açılmıştır. Nişin iki yanında, zemin seviyesinde bulunan blok taşlar, dinlenme sekisi olarak bilinen unsurlardır. Söz konusu sekiler aynı zamanda, su kabının geçici olarak koyulduğu yerler olarak da bilinir. Bugün yükselen yol zemini nedeniyle alt kotta kalan teknenin, sonraki dönemde elden geçtiği anlaşılmaktadır.

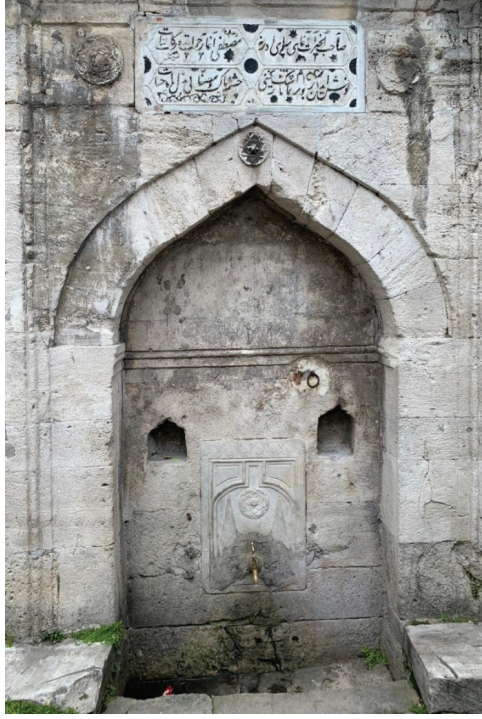
Fot. 4: Mustafa Ağa Çeşmesi, niş.

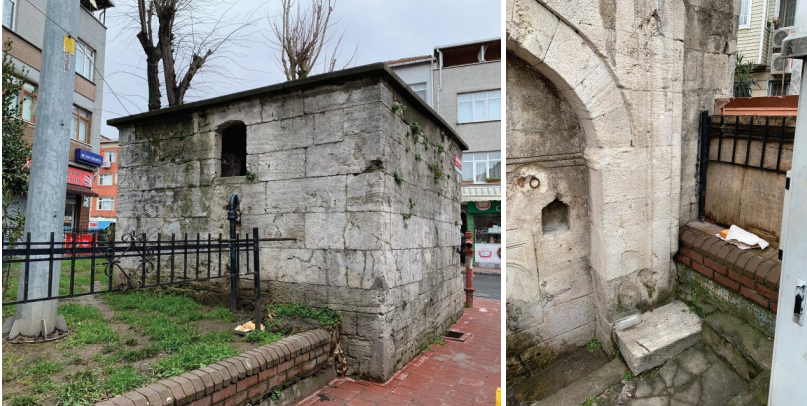
Fot. 6-7: Mustafa Ağa Çeşmesi'ne müdahale eden duvar ve demir parmaklıklar.

Çeşmenin ihyası için eksik olan taşlarının tamamlanması, arka ve ön cephenin sağ kesimindeki duvar ve demir parmaklıkların, sağ yan cephedeki demir parmaklığın kaldırılması gerekmektedir (Fot. 6-7). En azından korunması gerekli taşınmazın cepheleleriyle bağlantılarının kesilmesi son derece önemli bir husustur. Bunun için ilgili Kurul'un onayı alınmalıdır. İbrahim Hilmi Tanışık ve A. Egemen'in verdiği fotoğraflarda³, ayrıca 1997 tarihini taşıyan 3 nolu fotoğrafta, çeşmeye fiziki müdahalede bulunan herhangi bir yabancı unsurun olmadığı açıkça görülmektedir. Az önce bahsedilen fotoğraflarda bugünkü taş kayıplarının olmadığı gözlenmektedir. Sağlam olan taşların değiştirilmemesi, aşınan, çatlayan ve bugün kaybolan taşların yenileriyle değiştirilmesi; bu haller dışında taş değişimine gidilmemesinin, en uygun koruma yöntemlerinden birisi olduğu unutulmamalıdır. Uygun bir kesime, çeşmeyi tanıtıcı-bilgilendirici levha asılması yerinde olacaktır. Çatıyı kaplayan taş blokların gözden geçirilerek sağlamaştırılması, yalıtım çözümlerinin hayata geçirilmesi gerekmektedir.

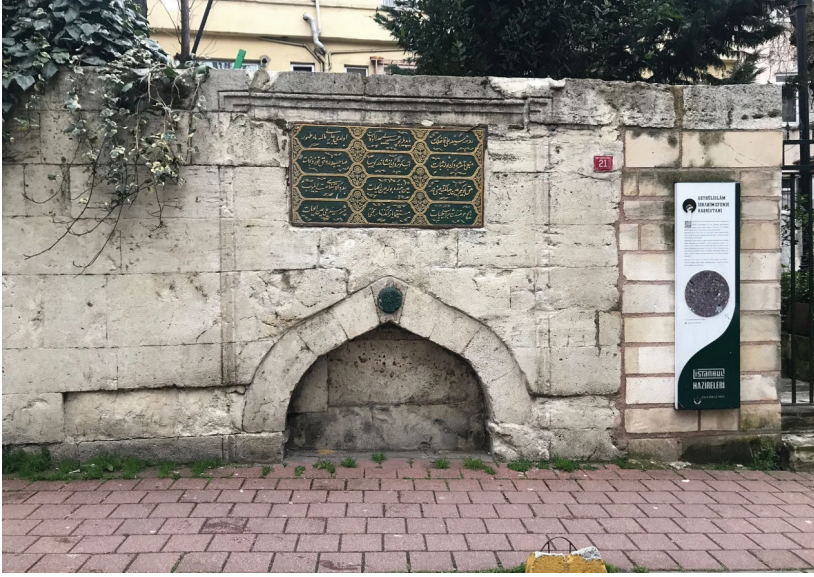
Fatih ilçesi, Atikalı Mahallesi'nde, Beyceğiz Fırını Sokak'ta yer alan çeşme, tapunun 1349 ada, 69 parseline kayıtlıdır. Şeyhülislam İbrahim Efendi Mezarlığı'nın önündeki çeşme, bu mezarlık duvarının bir kısmını oluşturacak şekilde konumlandırılmıştır (Fot. 8).

Fot. 8: Seyyid Ali Ağa Çeşmesi, genel görünüm.

Çeşmenin başarılı bir restorasyon projesinin hazırlanabilmesi için şunlara dikkat edilmelidir. Cephenin sağ ve sol kanatları arasındaki asimetrik görüntü, yıkılan sağ kanat duvarının yerine bugünkü yeni duvarın örülerek malzeme farklılığı yaratılmasından kaynaklanmaktadır. Aynı zamanda Şeyhülislam İbrahim Efendi Mezarlığı'nın duvarını oluşturan bu örgünün, yukarıda, çeşme duvarında olduğu gibi küfeki taşından oluştuğu söylenmiş ve buna bir kanıt olarak A. Egemen'in 1973 tarihli fotoğrafı gösterilmişti. Restorasyon esnasında bu durum göz önüne alınabilir. Mezarlık girişine yakın söz konusu duvarın kaldırılarak küfeki kesme taşların örülmesi tercihe bağlıdır. Çünkü böylesi bir uygulamada, sonradan yapılmış olsa bile duvarın bir kısmının yıkılması tartışılabilir bir konudur. Bu hususta, ilgili Koruma Bölge Kurulu'nun önerileri de dikkate alınmalıdır.

Kaplaması aşınan, kırılan kesimlerdeki kesme taşlar yenileriyle değiştirilmeli, zorunlu olmadıkça taş değişimine gidilmemelidir. Uygun görülen bir yere, çeşmeyi tanıtan-bilgilendiren levha asılması uygun olacaktır.

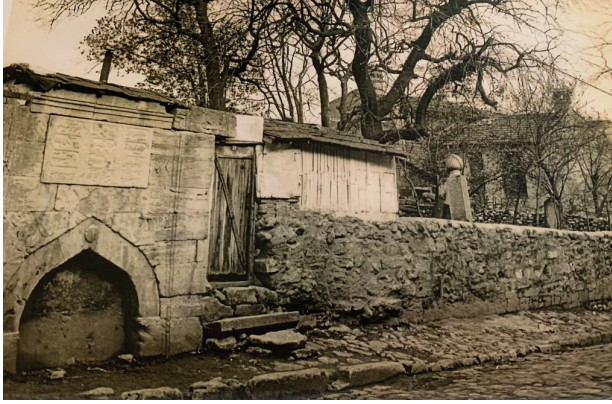
Çeşmenin banisi Seyyid Ali Ağa'nın mezar taşı da bu mezarlıktadır. Çeşme gövdesiyle mezarlık duvarının malzeme farklılığı dikkati çekmektedir. Mezarlık duvarının farklı kesme taşları ve aradaki derz dolgusu, söz konusu duvarın sonradan yapıldığını göstermektedir. Ayrıca, çeşmenin sol yan kanadının simetriği olan sağ kanattaki duvarın bugün için mevcut olmayışı da aynı kanıyı güçlendirmektedir. Çeşme saçak hattının sağ tarafa doğru tek taş sıralı devam ettiği, alt kesimin ise malzeme ve doku farklılığı yaratarak, sonraki müdahaleyi bir kez daha gözler önüne serdiği görülmektedir. Bu durumda, çeşme sağ kanadının küfeki taşlarının değiştirildiğini kabul etmek gerekmektedir. A. Egemen'in 1973 yılına ait olduğunu belirttiği fotoğrafta, yukarıda ifade ettiğimiz duvar parçasındaki değişim net olarak görülmektedir. Çeşmenin küfeki taş sıraları sağa doğru, bir başka deyişle mezarlık girişine doğru devam etmektedir. Ayrıca mezarlık giriş açıklığının lentosunun da bugün mevcut olmadığı net olarak anlaşılmaktadır (Fot. 9). Yaklaşık 50 yıl önce çekilen fotoğrafta, çeşmenin bugünkü gibi kemer üzengi hattından aşağısının toprağa gömülü olduğu görülmektedir. Bir başka fotoğrafta ise mezarlık duvarının ne bugünkü gibi yeni taş örgüye ne de A. Egemen'in fotoğraftaki (Bk. fot. 9) gibi aynı dokuya sahip olduğu seçilmektedir (Fot. 10). Söz konusu duvar, gelişigüzel örülmüş bir

dokuya sahiptir. 10 nolu fotoğrafın tarihi olmamakla beraber, A. Egemen'in 1973 tarihli fotoğrafından daha eski olduğunu zannediyoruz. İ. H. Tanışık, fotoğraf vermemekle beraber 1943 yılında yayımlanan çalışmasında, "Yarıya kadar toprağa gömülmüş, harap ve metruk bir haldedir." demektedir⁴. Bu görüntünün, tarihi eserlerin görünümünü etkileyen/değiřtiren/müdahale edilen durumlarına bir örnek olduğunu kaydediyoruz.

Fot. 10: Seyyid Ali Ağa Çeşmesi.
(İstanbul IV Numaralı Kültür Varlıklarını Koruma Bölge Kurulu Arşivi)

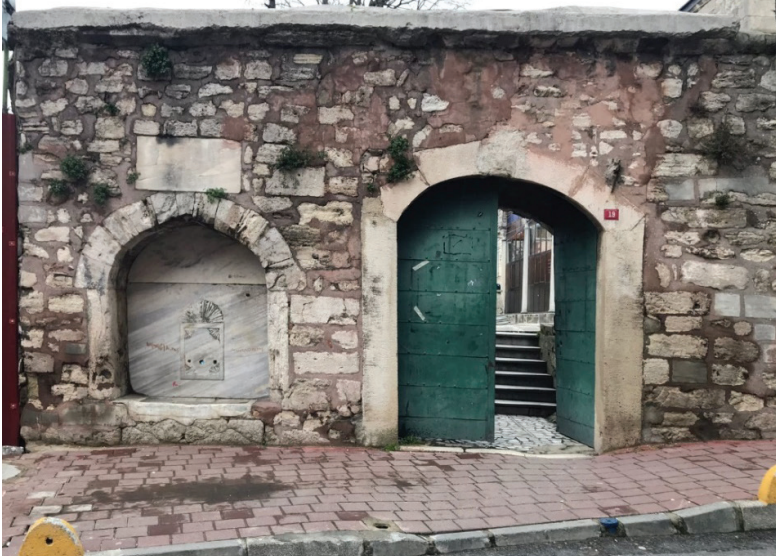
Fot. 12: Mehmed Ağa Çeşmesi, genel görünüm.

Cami avlu batı duvarının kuzey kesimindeki çeşmenin bugünkü görünümü itibariyle yenilendiği anlaşılmaktadır (Fot. 12). Mehmed Ağa Camii'nin onarımında olduğunu gösteren 15.08.1958 tarihli fotoğrafta, çeşmenin bugünkü görünümde olduğu söylenebilir. Çeşme unsurları, duvar dokusu ve saçak hattı incelendiğinde, bugünden farklı olmadığı görülecektir (Fot. 13). Sadece kapsamlı olmayan konservasyon çalışması yapıldığı anlaşılmaktadır.

Günümüzdeki görünümünü ilk yapıldığı dönemden çok sonraları aldığı anlaşılan çeşmede, başta niş dip duvarı olmak üzere genel bir yüzey temizliğine ihtiyaç bulunmaktadır. Gelişigüzel yapılmış derzlerin onarımlarla yenilenmesi daha sağlıklı olacaktır. Çeşmenin uygun bir kesimine, tanıtım-bilgilendirme levhası asılması, tarihi eser-insan yaklaşması adına atılacak önemli bir adım olarak görülmektedir. Suyu akıtılmak isteniyorsa, ayna taşına lüle takılmalıdır. Mevcut görünümü, fazla müdahaleye gerek duyulmaksızın yapılacak bir restorasyon uygulamasına işaret etmektedir.

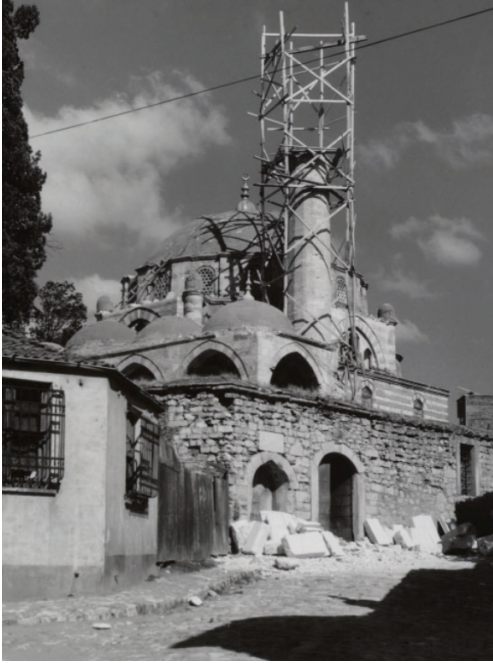
Fot. 13:

Mehmed Ağa Çeşmesi, genel görünüm. (Halûk Doğanbey)
(<https://archives.saltresearch.org/handle/123456789/79415>)

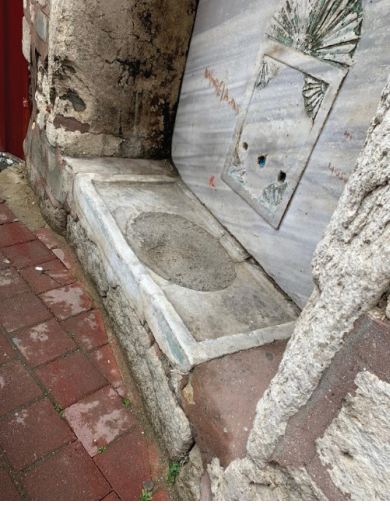
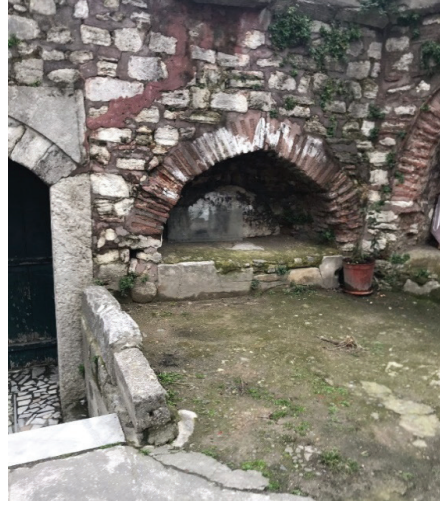
Gerek niş dip duvarındaki mermer üzerine kabartılmış bezemeler gerek betondan saçak hattı gerekse de aynı duvarı paylaşan avlu girişi kemerinin bozuk formu, 1585 tarihini taşıyan bir külliye'nin parçası olmaktan uzaktır. Cephenin düzensiz örülmüş kaplama taşları ve özensiz görünümlü derzleri de sonraki onarımlara ait uygulamalardandır. Söz konusu uygulamalar bunlarla sınırlı değildir. Alınlıktaki kitabe panosu olduğunu tahmin ettiğimiz kesime, üzeri yazısız dikdörtgen mermer blok yerleştirilmiştir. Bu mermer blok, niş kemerinin tepe noktasını acemice kesmektedir. İki mermer parçadan oluşan niş dip duvarının alttaki parçasında ayna taşı yer almaktadır. Ayna taşında bulunan musluk bugün için mevcut olmayıp, vaktiyle takılı olan lüle delikleri görülebilmektedir. Ayna taşının alınlığında ve dikdörtgen çerçevesinin dört köşesinde, dilimli çubuklardan oluşan ışınsal düzende bezemeler mevcuttur. Dikdörtgen teknenin merkezinde oval biçimli gider yeri göze çarpmaktadır (Fot. 14). Çeşmenin arka cephesinde, cami avlusuna bakan bir niş daha açılmıştır. Nişin yüksekliği oldukça sınırlıdır (Fot. 15).

Fot. 14-15: Tekne ve ayna taşı (solda); arka cephedeki tuğla kemerli niş.

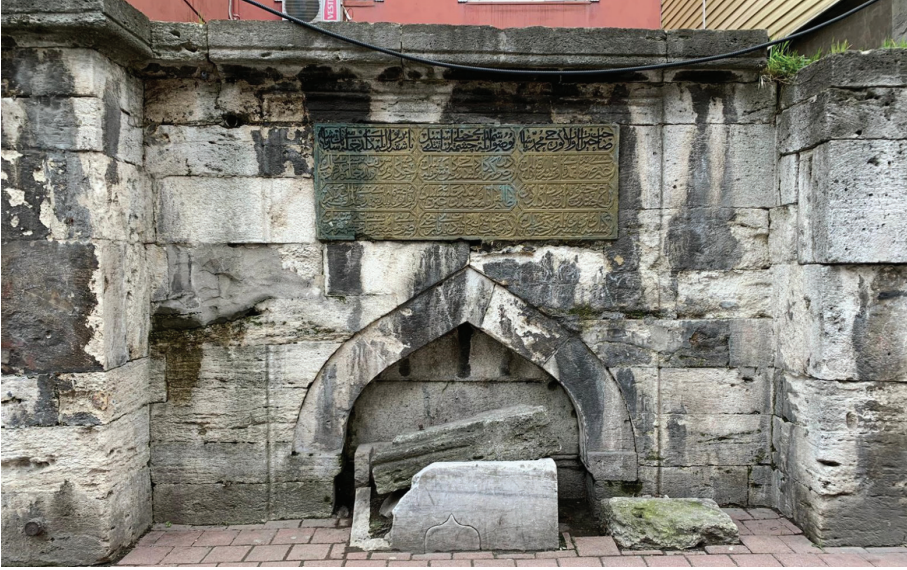
Fot. 16: Gürcü Mehmed Paşa Çeşmesi, genel görünüm.

cepheden öne çıkıntı yapan iki yan kanada sahiptir. Bu kanatlar, ortadaki asıl çeşme bölümünün içerlek kalmasına neden olmuştur. Saçak hattı silmeli bir frizden meydana gelmiştir. Ön kesimi kazıma tekniğiyle bezenen tekne kırıktır. Biri teknenin içine, diğeri sağ yanına gelişigüzel bırakılmış iki kesme taş parçası çeşmeye ait olmalıdır. Profilli taşların, çeşmenin saçak hattındaki taş profiliyle aynı olması, buradan düştüğünü göstermektedir. A. Egemen'in 1972 tarihli fotoğrafında, mermerden ayna taşı görülmektedir⁸. Bu fotoğrafta teknenin bugünküne göre alt seviyede kalması, günümüzde görülen teknenin sonradan konumlandırıldığı göstermektedir. Yol seviyesinin yükselmesinden dolayı yeni kullanımlar için tekne ihtiyacı doğduğu ve bu uygulamanın gerçekleştirildiği anlaşılıyor. Bir başka fotoğrafta, teknenin sağlam olduğu, yine çeşmeye ait dört blok taş parçanın tekne içine yerleştirildiği görülmektedir⁹ (Fot. 18).

Çeşmenin ihyası için şu hususlara dikkat edilmesi tavsiye olunur. Restorasyon sırasında, tekne içindeki profilli taşın saçak hattında kullanılmak üzere değerlendirilmesi düşünülmelidir. Kırık teknenin eksik kısmının tamamlanması önem arz etmektedir (Bk. fot. 16). Binalar arasında kaldığından bugün göremediğimiz arka cephede yapılacak kapsamlı incelemeden sonra eğer varsa eksik taşların tamamlanması gerekmektedir. Çatı ve tamamlanan taşların derz uygulamaları, iyi bir yalıtım sağlayacak şekilde yapılmalıdır. Cephe ve çatıdaki yabancı bitkiler temizlenmelidir. İlgili yere, tanıtım-bilgilendirme levhası asılması yerinde olacaktır.

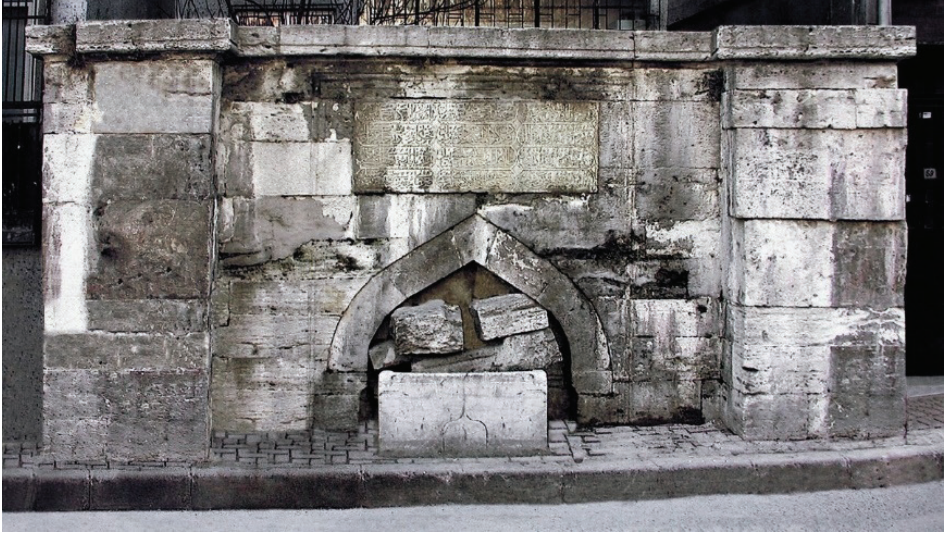
Fot. 18: Gürcü Mehmed Paşa Çeşmesi, genel görünüm. (Ak, 2003, 510.)

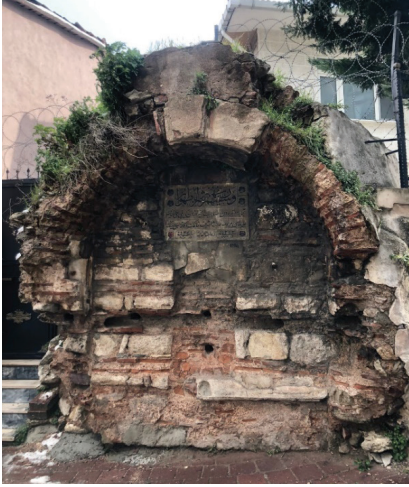
İstanbul Fatih'te, Balat Senti Mismarcı Sokak'ta yer almaktadır (Fot. 20). 1913 ada, 177 parselde bulunan, terkedilmiş ve bakımsız bırakılmış çeşmenin bir kısmı, bugün yükselen zemin kotu altında kalmıştır. Sıvaların büyük çoğunluğu dökülmüş, bu siva tabakasının altından taş ve tuğladan oluşan almaşık duvar örgüsü çıkmıştır. Tekne ve lüle kayıptır. Sivri kemerli nişin dip duvarında, lülenen bağlandığı oluk görülmektedir. Kitabenin düşey eksenindeki hafif dikdörtgen çökertmeye, bugün mevcut olmayan ayna taşının yerleştirildiği anlaşılmaktadır. A. Egemen'in 1973 tarihli fotoğrafında ayna taşı ve teknenin kısmen sağlam durumda olduğu gözlenmektedir (Fot. 21). Aynı fotoğrafta, siva tabakalarındaki tahribatin nispeten daha az olduğu saptanmaktadır. Bugünkü yol zeminiyle, vaktiyle mevcut teknenin alt kenarı hemen hemen aynı kotta olmalıydı. Niş yan duvarlarındaki tahribatin fazla olduğu dikkati çekmektedir. Çeşme soldan modern bir merdivene, sağdan avlu duvarına yaslanmaktadır.

Fot. 20: Uzunköprülü Ali Efendi Çeşmesi cepheden genel görünüm.

Bugün bir kısmı mevcut olmayan nişin sivri kemeri tamamlanmalıdır. Kemer örgüsü, ilk eserdeki gibi önce tuğladan örülüp sonra üzerinin sıvanması esasına dayanmalıdır. Çeşmenin eksik olan niş yan duvar örgüsünün tamamlanıp sıvanması önem arz etmektedir. İlaveten, ayna taşının içinde kalan iki oluğun yanlarındaki yanıl hat izleyen eksik taş ve tuğlalar da aynı malzemeyle tamamlanmalıdır. Eğer suyu akıtılmak isteniyorsa, bugün mevcut olmayan mermer ayna taşı ile teknenin (yalak) yeniden yapılması gerekmektedir. Bu aşamada elde mevcut tek görsel veri sunan A. Egemen'in fotoğrafından (Bk. 21 nolu fot.) yararlanılmalıdır. Ayrıca, musluğunun (lüle) da takılması bu projeye dahil edilmelidir. Gövdede mevcut çatlaklar dikkatle takip edilerek kapatılmalı, özellikle niş içindeki is tabakalarıyla cephenin üst kesimi ve depo

üzerindeki yabancı otlar temizlenmelidir. Çeşmenin uygun bir kesimine, doğa şartlarına uygun malzemeden yapılmış tanıtım-bilgilendirme levhası asılması, yöre halkının ve gelip geçenin bilgilendirilmesi adına önemlidir.

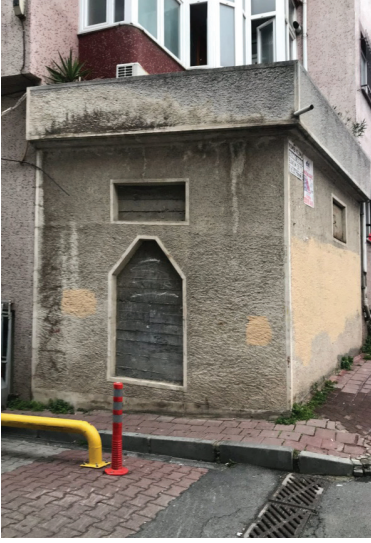
Fatih ilçesi, Balat Mahallesi'nde, Mehmed Ağa Hamamı Sokak'ta, tapunun 1790 ada, 56 parseline kayıtlıdır. Adı ve yapım tarihi bilinmeyen çeşme, Osmanlı dönemi özellikleri taşımayan yozlaştırılmış formlarıyla karşılaşılan bir eserdir (Fot. 23). Cepheleri kaplayan kıtıklı harç sıva son dönemlerin uygulamasıdır. Köşe çeşme tipinde, prizmatik dikdörtgen gövdelidir. Klasik formda bir çeşmede kemerli olması beklenen nişin, üçgen şekille sonlandığı dikkati çekmektedir. Niş dip duvarı harçla sıvanmak suretiyle müdahale görmüştür. İlk çeşmede alınlıkta olduğu tahmin edilen dikdörtgen kitabe bölümü boştur ve niş dip duvarında olduğu gibi harçla sıvanmıştır. Ön cepheye göre sağ yan duvarın üst kesimine suyun kontrol edildiği pencere açılmıştır. Cephelerin üst kesimi dışa taşınılıdır. Sol yan ve arka cepheler, bu kesimlere yaslanan taşınmazlar nedeniyle görülememiştir.

◀ Fot. 23:
Balat'ta bir
çeşmeden genel
görünüm.

Fotoğraf 24'te unsurları tanıtılan birimler, hazırlanan projelerde göz önünde bulundurulduğu taktirde, çeşme tipolojisine uygun müdahaleler olabilecektir. Bugün ön cephedeki, zemini betonla kaplı nişin, arşiv fotoğrafında görüldüğü gibi sivri kemerli, sade tutulmuş ayna taşı ve bu taşın sağ üst kesimindeki bardaklık, ayrıca tekne taşlarıyla birlikte projelendirilmesi uygun olacaktır. Ayna taşına dair, bugün herhangi bir iz olup olmadığını anlamak için söz konusu alanda sıva raspası yapılması uygun olacaktır. Bunun için ilgili Kurul'un onayı alınmalıdır. Yapılan tipolojik araştırmalarda, ayna taşının sade ve mermerden olduğunu düşünüyoruz. Eğer çeşmenin suyu akıtılmak isteniyorsa, ayna taşına uygun lüle takılması düşünülmelidir. Projede, bugünkü gözenekli kaba harcın soyularak, normal tabakalı harçla sıvanması gerekmektedir. Yine ilgili Kurul'un onayı alınmak suretiyle, çeşitli kesimlerde uygulanacak sıva raspası sonrasında, ortaya çıkabilecek izler değerlendirilerek projeye işlenmesi sağlanmalıdır. Aşağıda verilen 25 nolu fotoğraf baz alınarak, çatı eğimi bu seviyeye uygun hâle getirilmelidir. Çatı üzeri, uygun yalıtım sağlayacak malzemeyle kaplanmalıdır. Bunun için üzeri sıvanmış taş malzemeli çatı yapılabilir.

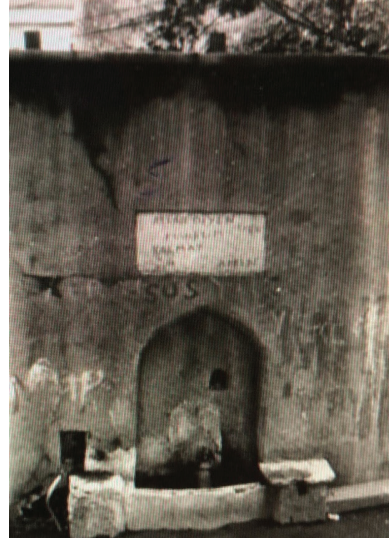
İstanbul 4 Numaralı Kültür Varlıklarını Koruma Bölge Kurulu Arşivi'nde yer alan birkaç fotoğraf çeşmenin önceki hâline dair önemli bilgiler sunmaktadır. 24 nolu fotoğraftan açıkça görülebileceği gibi, sivri kemerli nişin dip duvarındaki ayna taşı mermerden sade bir parçadır. Ayna taşının sağ üst kesiminde bardaklık/kupalık yer almaktadır. Tekne ya da yalak taşı mermerdendir ve iki yanında birer kaide bulunmaktadır. Bu kaideler hem dinlenmeye hem de su kabını koymaya hizmet etmektedir. Alınlıktaki kitabelikte kitabe panosu bulunmamakla beraber, söz konusu kesime sade bir pano yerleştirilmiştir. Aynı kurul arşivinde yer alan bir diğer fotoğrafta, çatının öne doğru eğimli olduğu (Fot. 25), ancak bugün söz konusu eğimin bulunmadığı açıkça görülmektedir. İlâveten, kontrol penceresinin sağ yan cepheyi ortaladığı, bugün ise arka cepheye daha yakın olduğu gözlenmektedir. Ayrıca bugün eni fazla tutulan saçak hattının, arşivdeki fotoğrafta makul kalınlıkta olduğu seçilmektedir.

▶ Fot. 24:
Balat'ta bir
çeşmenin
ön cepheden
görünümü.
(İstanbul 4
Numaralı Kültür
Varlıklarını
Koruma
Bölge Kurulu
Müdürlüğü
Arşivi)

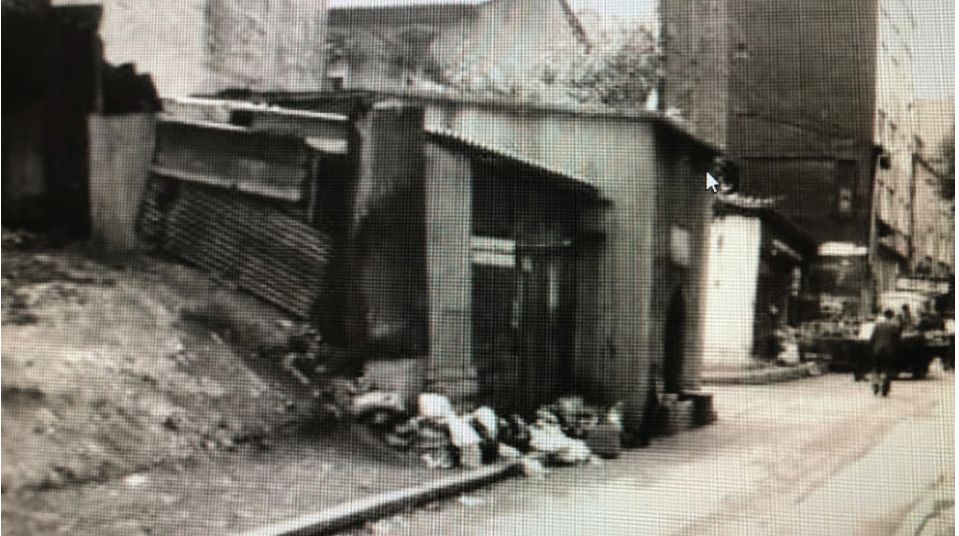
Fot. 25: Balat'ta bir çeşmenin çatı eğimi.
(İstanbul 4 Numaralı Kültür Varlıklarını Koruma Bölge Kurulu Müdürlüğü Arşivi)
