ÇEVRE KOŞULLARININ ANITSAL YAPILAR ÜZERİNDEKİ ETKİLERİ*

THE EFFECTS OF ENVIRONMENTAL CONDITIONS ON MONUMENTAL BUILDINGS

Halil İbrahim SAĞDIÇ¹

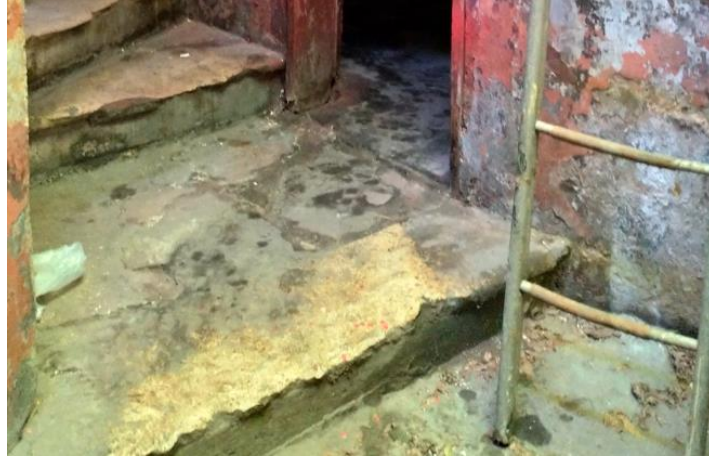
Şekil 1. İnsan Hareketleri Sonucu Aşınan Merdivenler

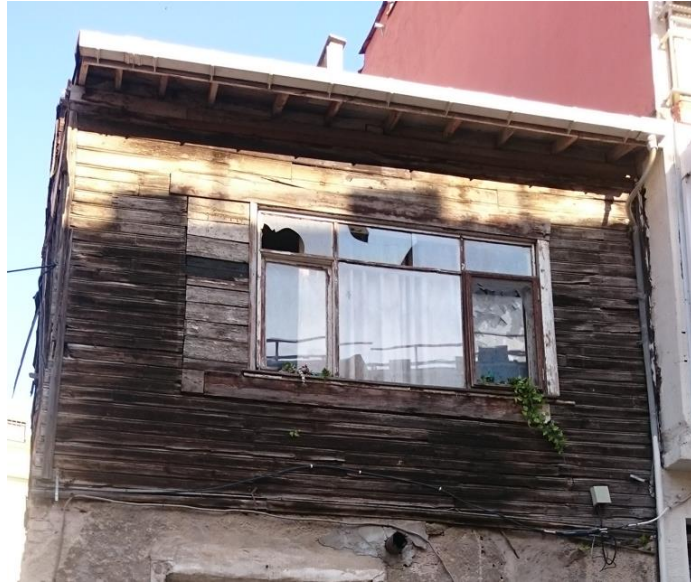
Uzun süreli etkiyen güneş radyasyonu, malzeme üzerinde, atomik yapıyı bozarak renk solması oluşturabilmektedir. Örneğin ahşap malzemedeki kararma ve yanma oksidasyon sonucu oluşmaktadır (Şekil 2). Oksidasyonun bir diğer etkisi ise mineral pigmentli boyalarda renk değişiminin olmasıdır (Eriç, 2010).

Şekil 2. Güneş Etkisiyle Ahşap Yüzeyde Oluşan Kararma

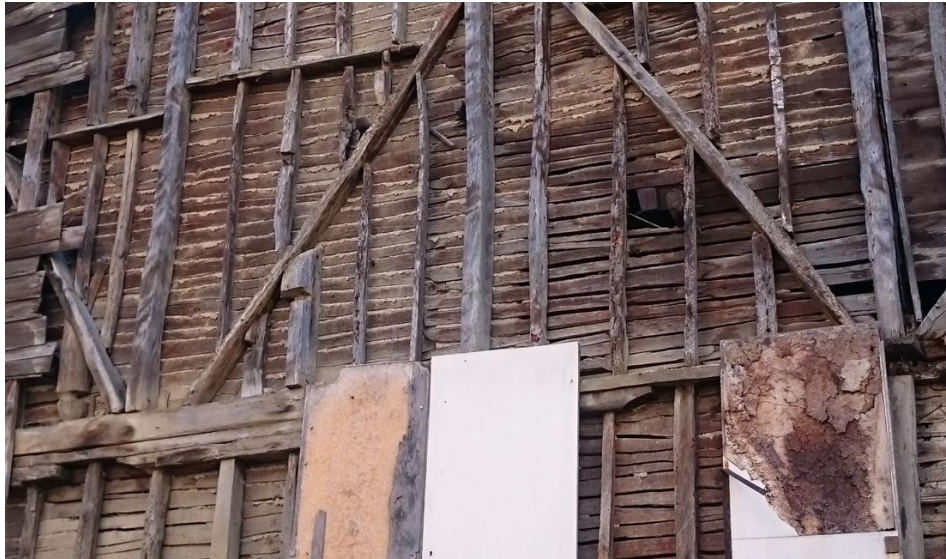
Şekil 3. Ahşap Cephede Biyolojik Faaliyet Sonucu Çürümeler

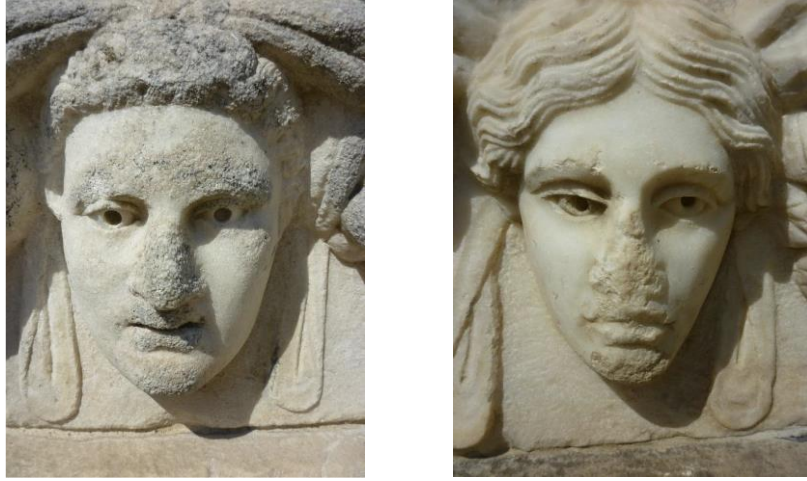
Şekil 4. Friz Duvarı

İki maskeden biri (sol) yetmiş yıl boyunca İzmir'de trafik kirliliğinin yarattığı hasarı, Aphrodisias'ta kalan diğeri ise (sağ) Aphrodisias'taki kaldığı için iyi korunma durumunu göstermektedir (Smith, 2018).

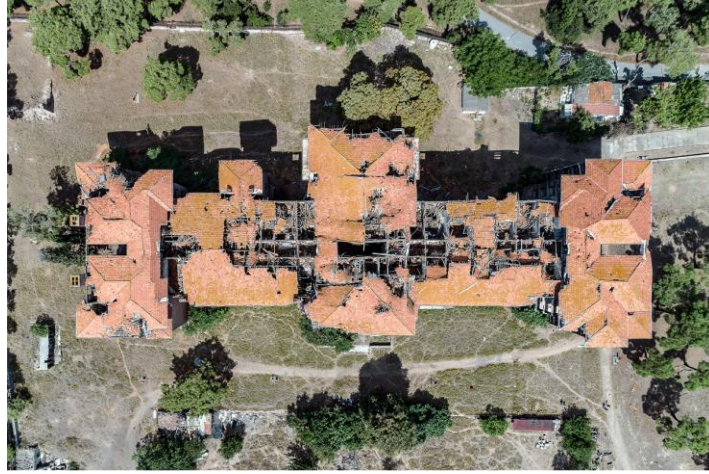
Şekil 6. Yetimhanenin Çöken Çatısı (Germen 2018)

Yetimhane Patrikhanenin mülkiyetine geçtikten sonra. Binadaki çökme tehlikesi nedeniyle binaya girişler yasaklanmıştır (Yılmaz, 2020). Çatısı çöken yapı (Şekil 6) su almaya başlamış bu durum yapının mevcut kötü durumunu daha da kötüleştirmiştir. Kapatıldığı yıl olan 1964'ten itibaren oldukça bakımsız kalan, 1999 depreminde ve ağır geçen kış koşullarında (şiddetli yağışlar ve sert kuzey rüzgârları) büyük hasar alan ve çökme tehlikesi yaşayan (Şekil 7) binalar 2018 yılında Avrupa'nın Tehlike Altındaki 7 Kültürel Miras alanı arasında seçilmiştir (Europa Nostra, 2019).

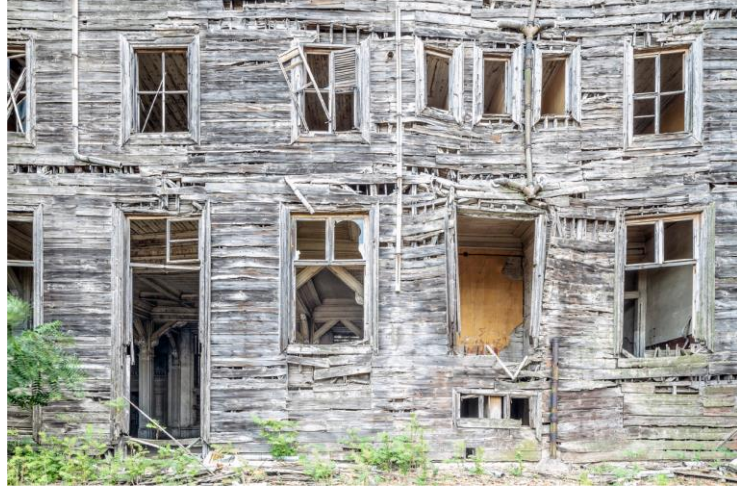
Büyükkada Rum Yetimhanesindeki cephelerdeki bozulma yapının dış koşullara karşı kendisini koruyamayacak hale gelmesine neden olmuştur. Suyu emen ahşap şişer, kuruduktan sonra da

büzülmeye uğrar, bu şişme büzülme döngüleri ahşabın yapısal olarak deformasyonunu (Şekil 8) hızlandırmıştır.

Şekil 8. Yetimhane Cephesindeki Bozulmalar (Germen 2018)

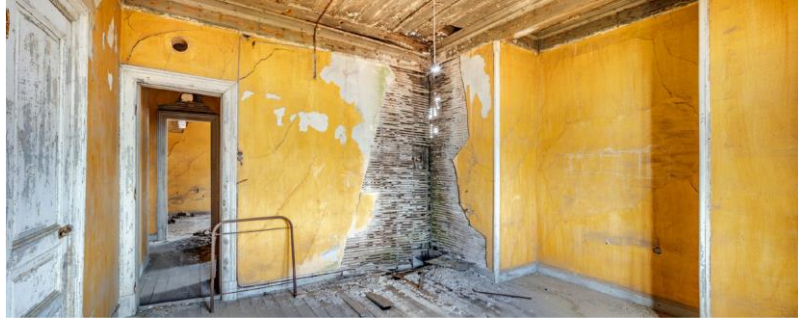
Dış cephedeki bozulma, yağışlarla gelen suyun bina içine kolaylıkla girmesine neden olabilmektedir. Bu durumda çürüme sadece cephe ile sınırlı kalmamakta ve iç kısımlara da ulaşabilmektedir (Şekil 9 ve 10). Rum Yetimhanesini incelediğimizde yapıdaki bozulmanın artık binanın varlığını tehdit edecek düzeye kadar ilerlediğini göstermektedir.

Şekil 9. Yetimhane Odalarından Biri (Germen 2018)

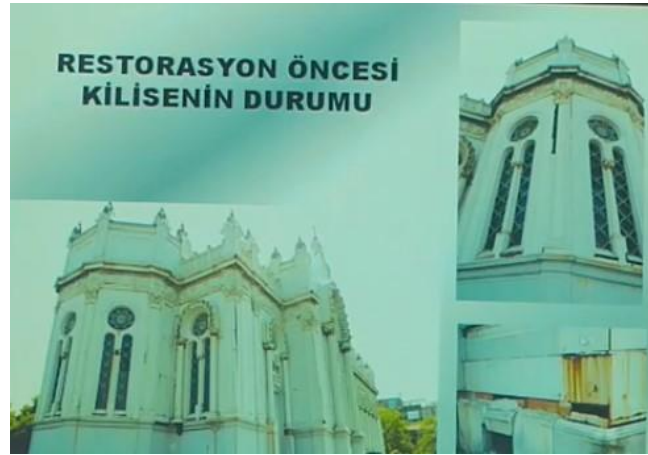
Sveti Stefan kilisesi çelik bir yapı olduğu için en önemli hasar verici etken korozyondur (Şekil 12). İstanbul nemli bir iklime sahip olduğu için yapının havayla temas eden üst kısmında ince bir sıvı filmi oluşturabilmektedir. Yüzeyde oluşan sıvı film tabakası deniz kaynaklı olarak klor, hava kirliliği kaynaklı olarak da kükürt oksitler, azot oksitler gibi bileşikler içerirse korozyonun hızı artar. İstanbul'da kilisenin konumunun denizin hemen yakınında olması ve İstanbul'da hava kirliliğinin mevcut olması film tabakasını korozyon açısından daha riskli hale getirebilmektedir. Yapının restorasyon öncesi fotoğrafları incelediğimizde yüzeyde bulunan paslar bu riskin gerçekleşmiş olduğunu göstermektedir.

Şekil 12. Restorasyon öncesi kilisedeki yüzey korozyonu (TÜRKEV, 2020)

Restorasyon esnasında, çelik konstrüksiyonlu yapının, sac ve döküm cephe kaplamalarının bir kısmı söküldüğünde, yapıdaki çelik konstrüksiyonunun ileri derecede korozyona uğradığı tespit edilmiştir. Yapıda, statik tehlikeye neden olabilecek kesit kayıpları, metal yapraklanmaları, kopmalara varacak kadar metal erimeleri gözlemlenmiştir (TÜRKEV, 2020). Bu durum ancak cephe kaplamaları kaldırıldıktan sonra fark edilmiş ve proje ortaya çıkan yeni durumu giderecek biçimde değiştirilmiştir. Restorasyon sırasında yapıda artık görevini yapamayacak durumdaki 39 kolon değiştirilmiştir.

Kilisenin çatısı çinko kaplama olduğu için pastan çok fazla etkilenmemiştir restorasyon sırasında kaplama değiştirildi. Çatıdaki çelik sistem de aşağıdaki kadar bir bozulma olmamıştı. Bütün mermer basamaklar sökülüp zımparalanıp tekrar yerlerine konuldu. Döşemeler restorasyon öncesi yer yer kabarmıştı, kabarmanın sebebi döşemeyi oluşturan T profillerdeki paslanmaydı. Bu profiller de paslanmaz özellikli profillerle değiştirilmiştir (Bir Dünya Mirası, 2018).

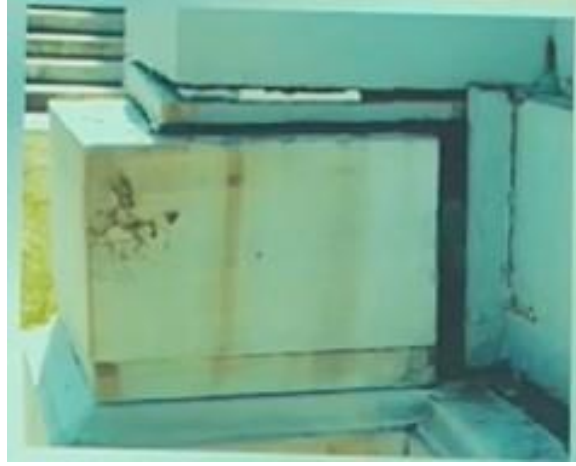
Kilisenin yapıldığı yerdeki zeminin bozuk olması yapıda farkı oturmalara sebep olmuştur. Bu durum yapıda eğilme, yer yer çatlaklar ve ayrılmalara neden olmuştur (Şekil 13). Restorasyon öncesi yapılan sondajlarda sağlam zemin deniz tarafında 39 metre kara tarafında ise 19 metre olarak ölçülmüştü. Bu sonuçlar yapının ilk kurulduğu zamandan itibaren sağlam zemine oturmadığını göstermekteydi. Zemine en son müdahale İstanbul Büyükşehir Belediyesi (İBB) tarafından 2005-2006 yıllarında zemine çakılan 282 kazıkla olmuştur ve bu kilisenin denize doğru kaymasını önlemiştir. Restorasyon sırasında temel elemanları güçlendirilmiş zemin döşemesi iyileştirilmiştir (Bir Dünya Mirası, 2018).

Şekil 13. Bozuk zeminden kaynaklanan hasarlar (TÜRKEV, 2020)

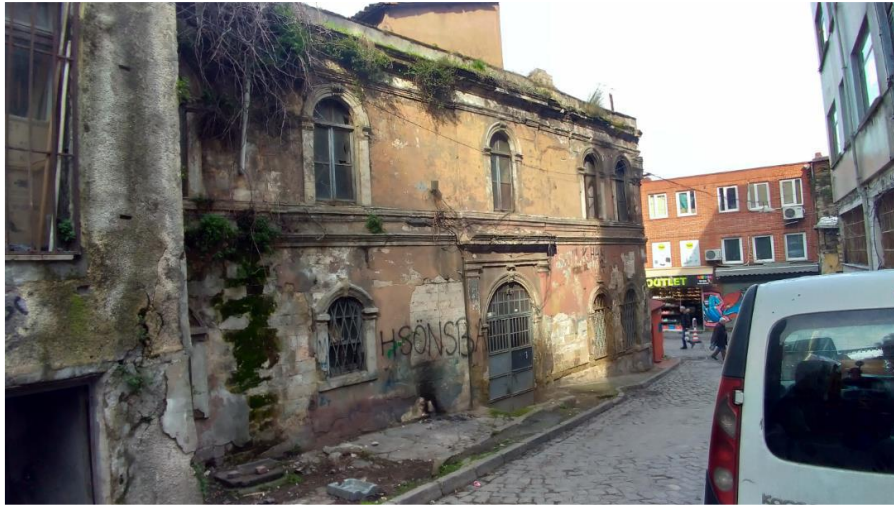
Şekil 16. Arap Han Cehesi

Taş kökenli malzemenin çevresel etkilerle bozulmasını incelemek için seçilen Arap Han kâgir, iki katlı bir yapıdır. Cephelerinde taş kaplama yapılmış, pencerelerdeki sövelerde volkanik tüf malzeme kullanılmıştır (Şekil 16). Yapı incelendiğinde uzun yıllar boyunca bakımsız kaldığı görülebilmektedir. Cephede sıva dökülmeleri, nem kaynaklı olarak duvarlarda çiçeklenmeler, yer yer yosunlanmalar oluşmuştur. Çatıda ve cephede rüzgârın taşıdığı tohumlar çimlenmiş ve bitki oluşumları meydana gelmiştir (Şekil 17). Bu durum iklimsel ve biyolojik kökenli etkilerle yapısal bozulmaların tüm binayı sardığını göstermektedir.

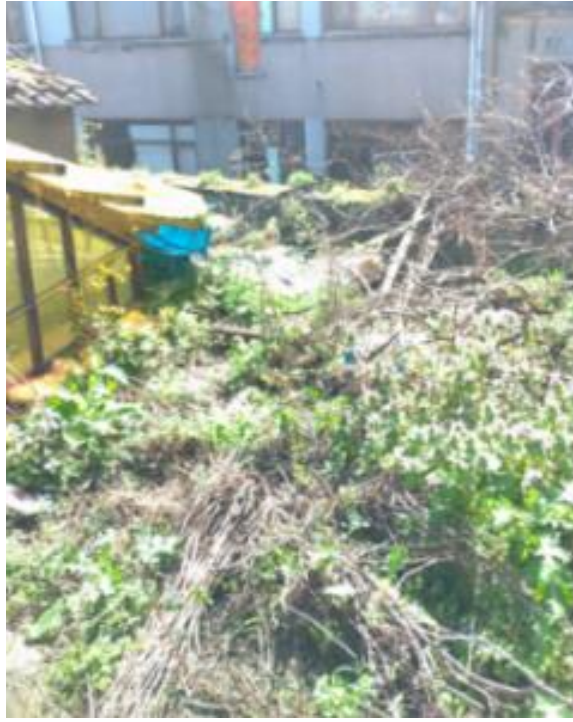
Şekil 17. Arap Han Çatısında Bitkilenme

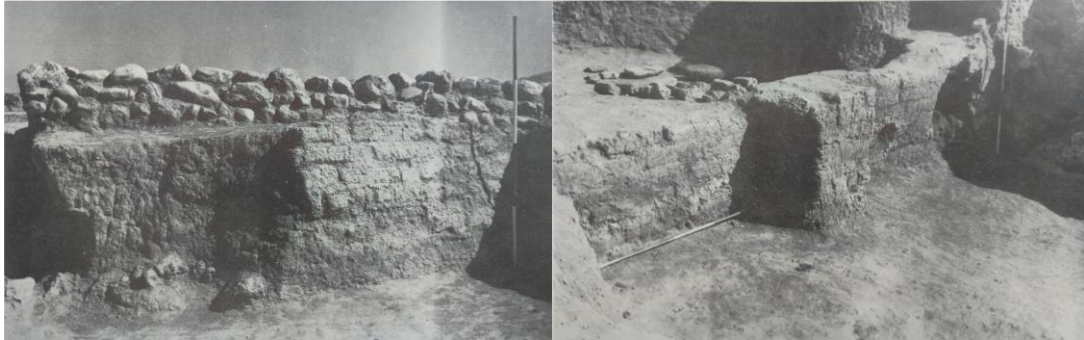
1. evin kerpiç duvarları çok sağlam haldedir (Şekil 22) ve 1.20 m. yükseğe kadar korunmuşlardır. Duvarlar 31x18x11 cm. ve 24x16x10 cm. ölçülerinde iki değişik boyutta kerpiçle örülmüşlerdir. Kerpiçlerin içinde bol saman, küçük taş ve bazen keramik parçaları bulunuyordu. Duvarların iç yüzeyleri özenle sıvanmıştı. Bazen bu sıvaların kalınlığı sürekli yenileme yüzünden 2 cm. ye varmıştı. Aşağıda 1 numaralı evin kerpiç duvarları görülmektedir. Şekil 21'deki duvar üzerindeki taşlar, bir üst yapı katı olan 6A yapı katının taş temelleridir (Duru, 1994).

Yukarıdaki 1 numaralı evde olduğu gibi 7. yapı katındaki bazı evlerin büyük yangınlarla tahrip olduğunu, kalın duvarların ortalarına kadar gelen ateşten etkilenen kerpiçlerin tuğlalaşmasından anlamak mümkündür. Böyle bir yangın için evde ve çatıda ağacın bol kullanılması gerektiği düşünülmektedir, ancak bu yapıda ağaç kalıntısına, kömürleşmiş ahşap izine rastlanmamıştır (Duru, 1994).

Şekil 21 ve 22. 7. Katın 1 Numaralı Evinin Kerpiç Duvarları (Duru, 1994).
