Enerji Nakil Hattını Etkileyen Çevreli Köyü (Mersin) Heyelanının İncelenmesi ve İyileştirme Yöntemlerinin Değerlendirilmesi

*Investigation of Çevreli Village (Mersin) Landslide Affecting the Energy Transmission Line and
Evaluation of Stabilization Methods*

Ahmet ORHAN

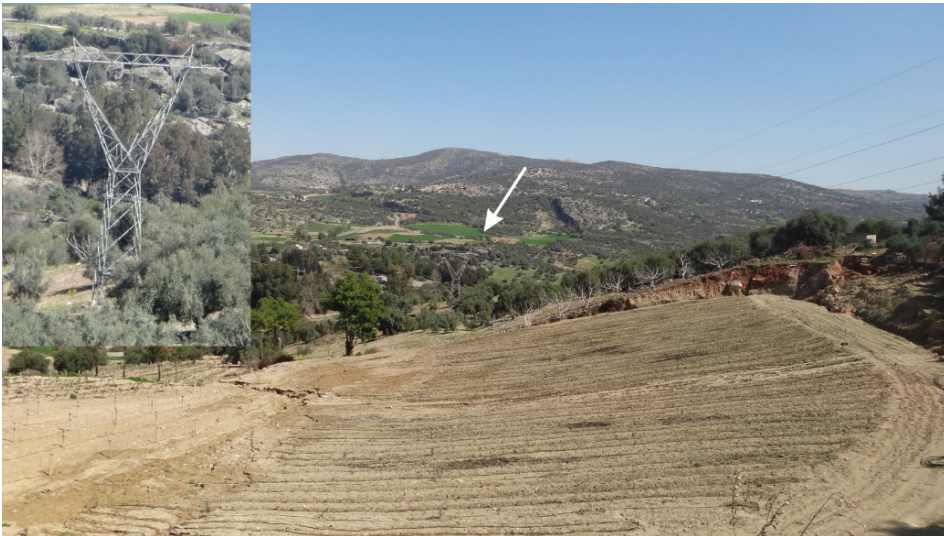
Şekil 2. Çalışma konusunu oluşturan elektrik direğinin genel görünümü.

Figure 2. General view of the studied electricity pole.

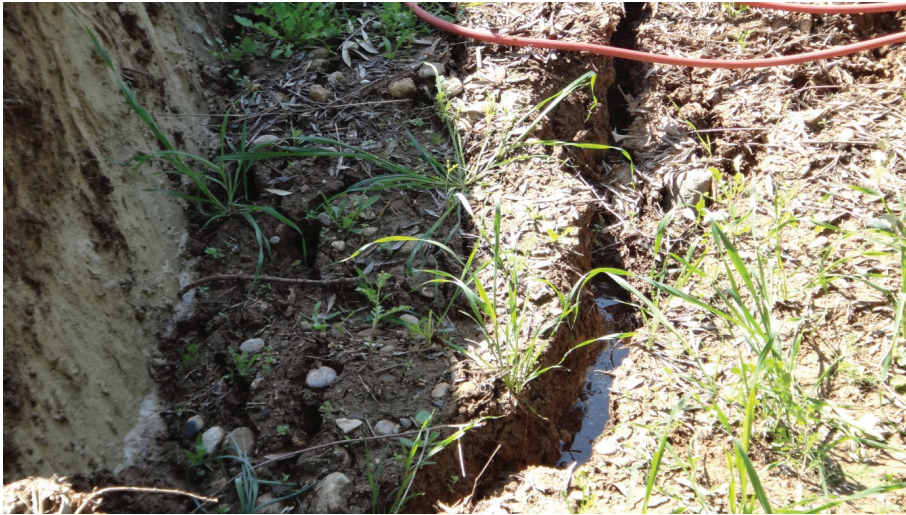
derecelik bir topoğrafik eğim söz konusudur. Saha mevsim gereği (Nisan ayı) suya doymun olup, heyelan içerisinde küçük su birikintileri gözlenmektedir (Şekil 6). Ayrıca heyelan sahasının 100 metre güneydoğusunda (Heyelanın üst kotunda) tabakalar arasından gelen suların toplandığı sulama amaçlı açılan toprak havuzlar da dikkat çekmektedir. Bu lokasyonlarda yamaç eğimi güneydoğu yönünde olup, heyelanlı saha ile zıt eğim yönüne sahiptir.

Şekil 6. Heyelan kütlesi içinde su varlığının görünümü.

Figure 6. Close-up view of the presence of water in the landslide mass.

İleri derecede ayrılmış kilitaşı, aşırı yağışlı mevsimin etkisiyle önemli derecede suya doygun duruma ulaşmış ve bu durum eğimin azaldığı kotlarda aşırı boşluk suyu basıncının oluşmasına neden olmuştur. Farklı noktalarda boşluk suyu basıncının makaslama dayanımı üzerinde yarattığı olumsuz etki, doruk makaslama dayanımının aşılmasına ve artık makaslama dayanımlarının gelişmesine neden olmaktadır. Yani doygun koşulların ileri derecede ayrılmış kilitaşının makaslama dayanımında neden olduğu azalma, kaymanın oluşmasında başlıca faktör olarak öne çıktığı düşünülmüştür. Kaymaya neden olan diğer faktörler ise ayrışma derinliği ve yamaç eğimidir. Kayma söz konusu elektrik direğinin 3.0 m'lik betonarme temelinin hemen önünde başlamıştır (Şekil 8). Ancak, önlem alınmaması durumunda direk önündeki toprak yükünün boşalmasından sonra geriye doğru ötelenmeli ve daha derin kaymalar beklenmektedir.

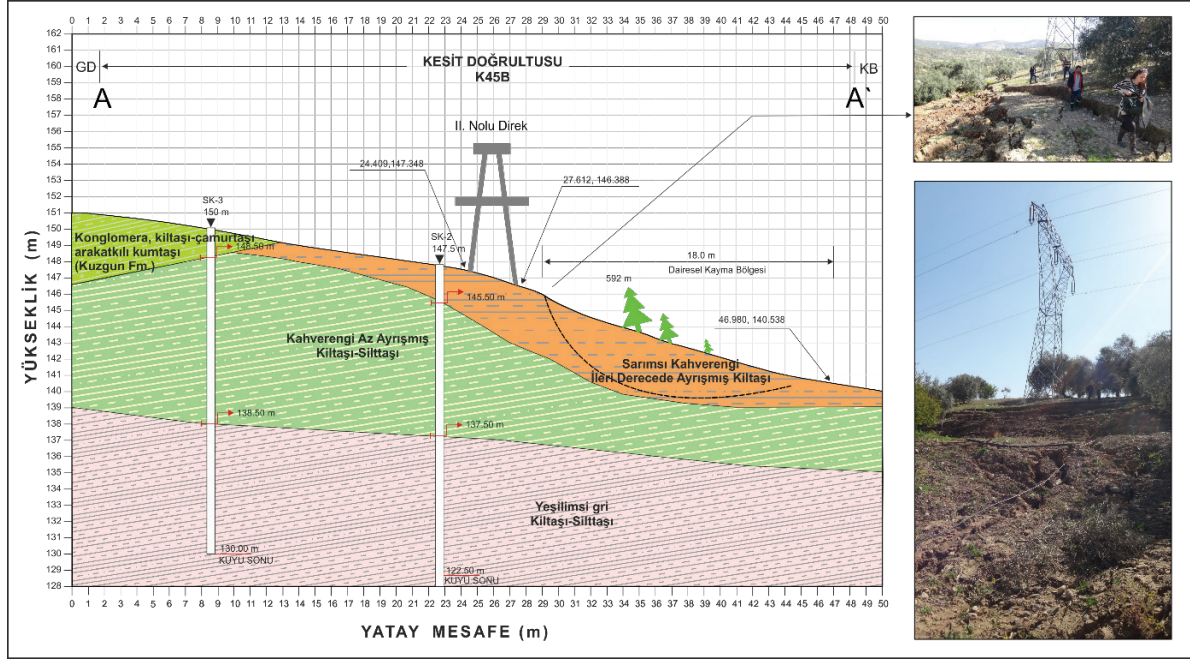
Proje sahasındaki kaymalar Güvenç formasyonu’nun ileri derecede ayrışmış üst zonunda dairesel kayma şeklinde gerçekleşmektedir. 146.0 m kotunda başlayan dairesel kaymanın ayna kısmı 2 nolu elektrik direğine yaklaşık 1.0 ile 1.5 metrelik bir mesafede yer almakta olup, ayna uzunluğunun yanal yöndeki izi 20.0 m civarındadır (Şekil 8 ve Şekil 9). Söz konusu heyelanın topuğuna ait izler 140.0 ile 141.0 m kotlarına kadar gözlenmektedir. Heyelanın topuk ve taç kesimi de dikkate alındığında kayma dairesi derinliğinin ortalama olarak 3.0 ile 4.0 arasında değiştiği tahmin edilmektedir (Şekil 7).

Şekil 7. İnceleme alanına ait jeolojik kesit.

Figure 7. Geological cross section of the study area.

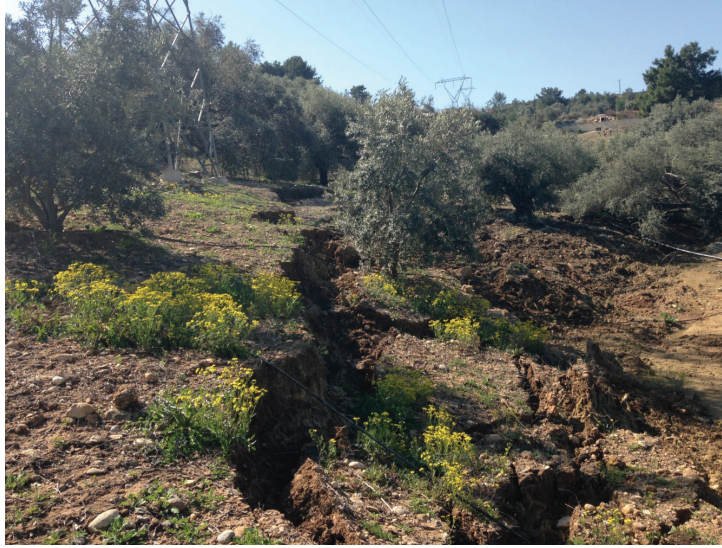
Şekil 8. Heyelan aynasının genel görünümü.

Figure 8. General view of the landslide crown.

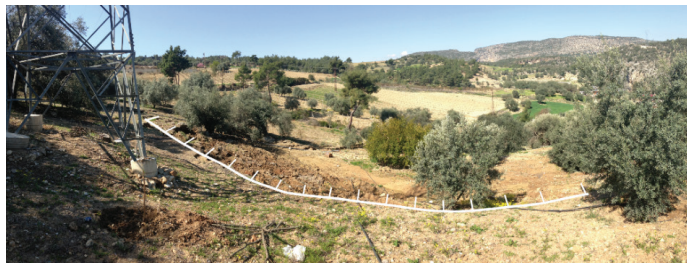
Şekil 9. Heyelanın genel görünümü ve yayılımı (Fotoğraf yönü batıya doğrudur).

Figure 9. General view and spread of the landslide (Photo direction is westward).

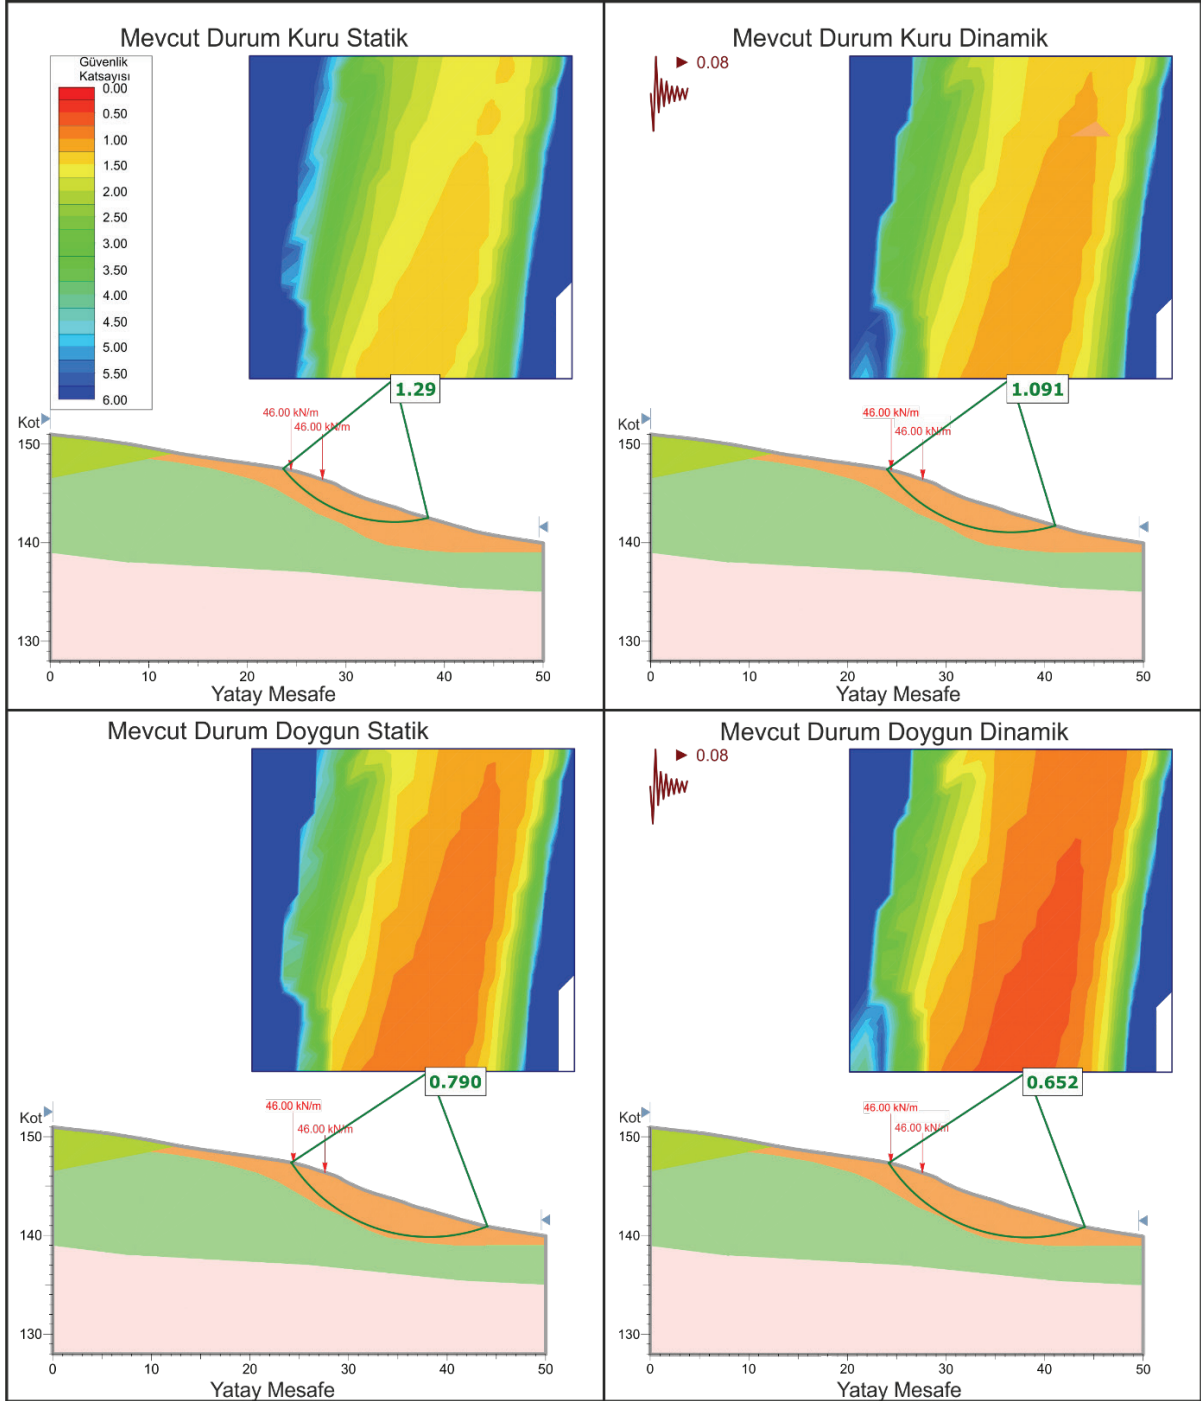
Mevcut yamacın doğal konumunda duraylılığı incelenmiştir. Mevcut durumda 146.0 m kotunun hemen altında dairesel bir kayma meydana gelmiş ve kayan kütle 140.0 m kotuna kadar ulaşmıştır. Mevcut durumda 2 nolu direğin önündeki kütle göreceli olarak azaldığından kaymanın direği içine alarak geriye doğru genişlemesi muhtemeldir. Şekil 7’de verilen kesitte ileri derecede ayrılmış kiltasının duraylılığı için, duraylılık analizleri merkezi (20.211 m, 189.336 m) ve (52.920 m, 156.626 m) koordinatları ile tanımlanan alanda yer alan dairesel kayma merkezleri için yapılmıştır. Bu merkezlerin olası kayma daireleri 139.0 m kotuna teğet geçmektedir. Çizelge 2’de verilen koşullara göre analiz sonuçları Çizelge 4’te ve farklı koşullar için analiz edilen olası kayma daireleri ise Şekil 12’de verilmiştir.

Çizelge 4’ten ve Şekil 12’den de görüleceği gibi güvenlik katsayısı yamacın mevcut durumu için kuru-statik/dinamik koşul hariç 1.0 değerinin altında çıkmaktadır. Kuru statik ve dinamik koşulda güvenlik katsayısı sırasıyla 1.290 ve 1.091 olarak limit denge koşulunun üzerindedir. Diğer koşullarda yamaçta bir hareketin beklenmesi kaçınılmazdır.

Her ne kadar güncel şev duraysızlığı şu an için mevcut direği içine almasa da, herhangi bir önlem alınmadığı takdirde ilerleyen zamanla birlikte söz konusu duraysızlığın geriye doğru öteleneceği ve elektrik direğinin stabilitesini tehlikeye atacağı açıktır. Bu nedenle bu aşamada enerji nakil hattı direğinin duraylılığının sağlanması amacıyla iki farklı iyileştirme önerisi limit denge analizleri ile değerlendirilmiştir.

Şekil 12. Mevcut yamacın doğal durumu için yapılan duraylılık analizlerinden görünümüler.

Figure 12. Views from the stability analyses for the natural state of the existing slope.

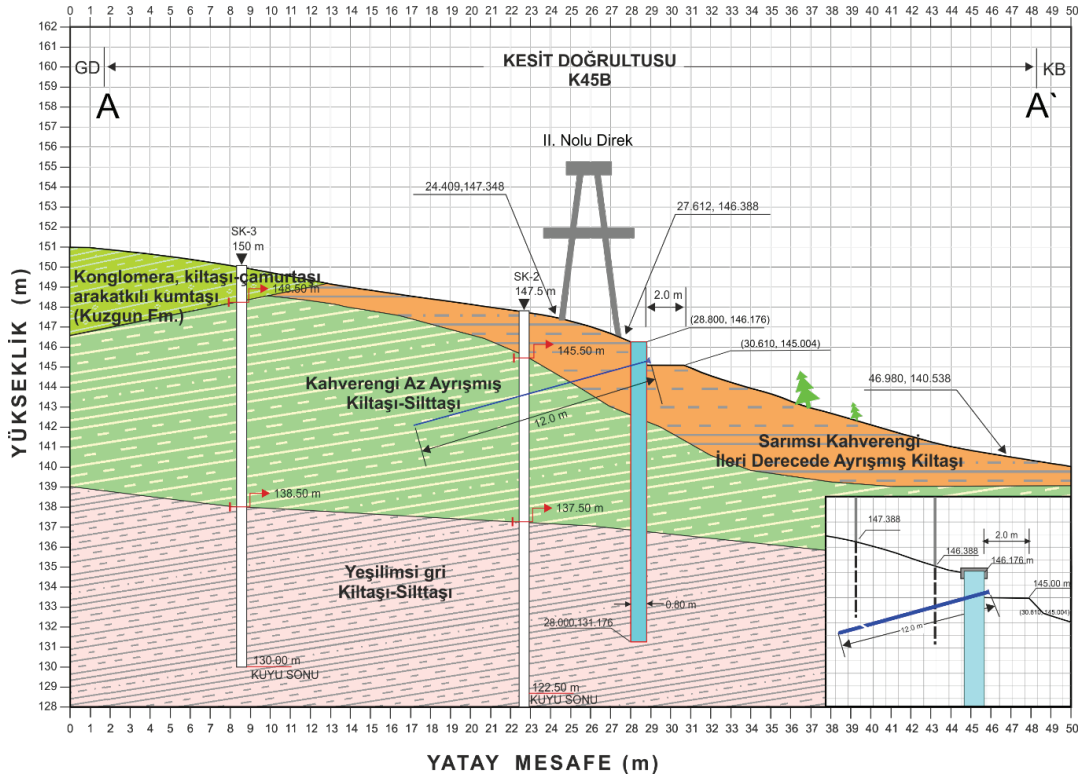
Şekil 13. Fore kazık yapılarak önerilen iyileştirme çalışması.

Figure 13. Proposed slope stabilization with bored piles.

İlk aşamada mevcut sahada elektrik direğinin önünde imal edilebilecek fore kazıkların, yamacın ve dolayısıyla elektrik direğinin duraylılığı üzerindeki etkisi irdelenmiştir. Bu kapsamda herhangi bir sıyırma kazısı yapılmadan yapılacak bu uygulama, mevcut direğin fonksiyonunu ve direğin bulunduğu arazinin özel mülk olma durumu değerlendirildiğinde çevreyi daha az etkileyecek bir iyileştirme yöntemidir. Fore kazık uygulamasında kazıkların en az 15.0 m boyunda olması planlanmıştır. Buna göre, kazıklar ileri derecede ayrılmış kıltaşı ve az ayrılmış kıltaşı-silttaşı seviyelerini geçerek ayrılmamış yeşilimsi gri renkli kıltaşı-silttaşı içine yerleşecektir (Şekil 13).

Şekil 13'te verilen kesit için yamacın duraylılığı, stabilite merkezi (20.211m, 189.336m) ve (52.920m, 156.626m) koordinatları ile tanımlanan alanda yer alan 400 dairesel kayma merkezi için yapılmış ve sonuçlar Şekil 14'te verilmiştir. Şekil 14 incelendiğinde, fore kazıkların ön bölümündeki şevde dinamik ve suya doymun koşullarda duraysızlıkların devam edebileceği (GS=0.94) öngörülmektedir. Ayrıca hem direğin üst kotlarında hem de alt kotlarında bir drenaj sisteminin uygulanması, yüzey sularının yamaç içerisine nüfuz etmesini engelleyecektir. Böylece oluşacak boşluk suyu basınçları azaltılabilir ve alt kotlarda suya doymun ve dinamik koşullarda olması beklenen duraysızlıklar engellenebilir.

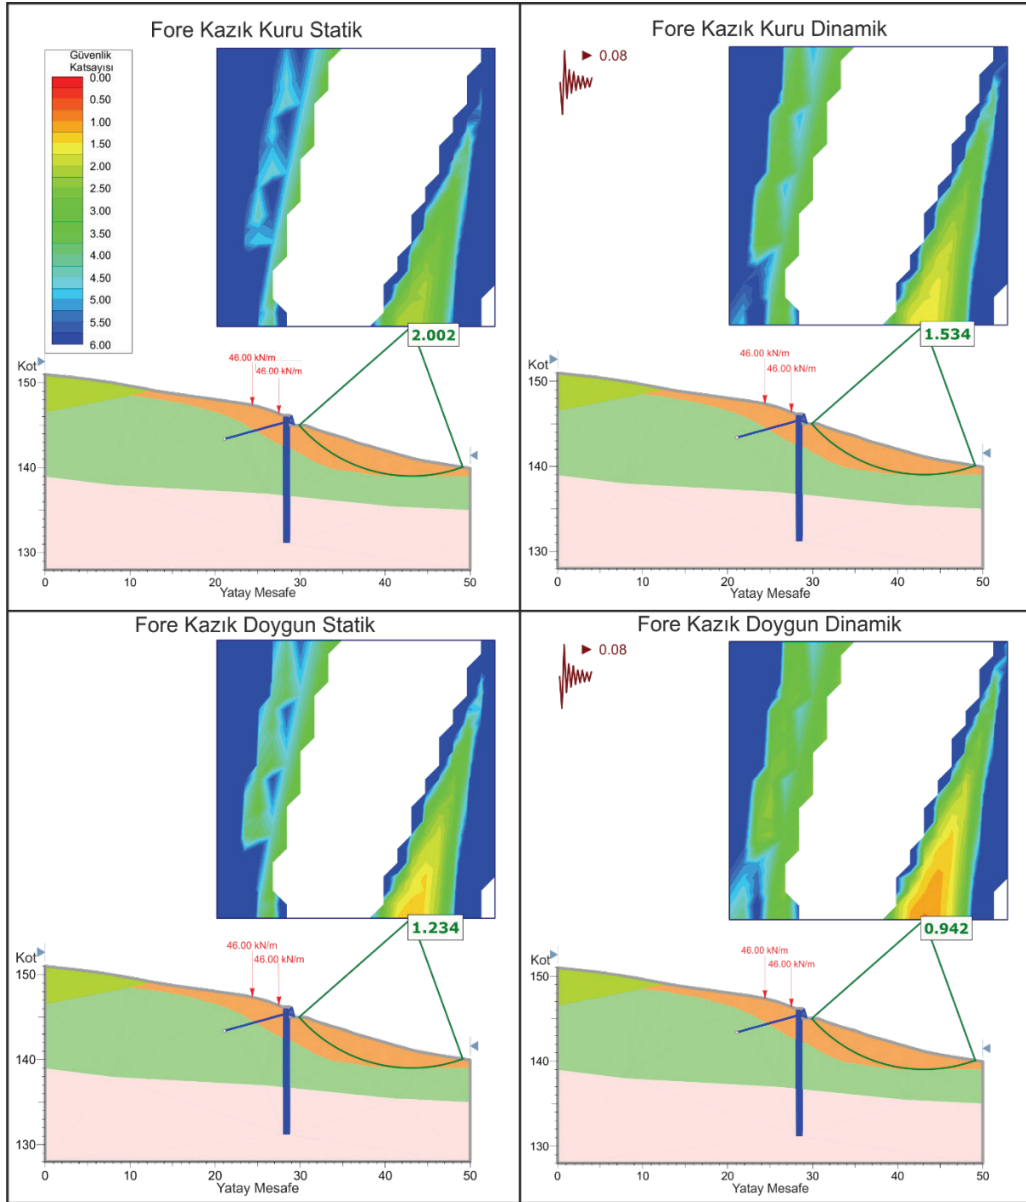
Şekil 14. Fore kazık ile yapılan iyileştirme önerisi için yapılan duraylılık analizi sonuçları.

Figure 14. Stability analysis results for the proposed slope improvement by bored piles.

Şekil 14'te olası kayma daireleri kazık uygulamasının gerisinde ve yamaç aşağı yönde odaklanmaktadır. Kazığın yamaç aşağısında olan kaymalara herhangi bir etkisi olmadığı için bu kesimde suya doymun dinamik koşullarda güvenlik katsayısının yer yer 1.0

altında kaldığı görülmektedir. Ancak burada oluşacak kaymaların direği etkilemesini kazık uygulaması önleyecektir. Kazık kotu altında ileride oluşabilecek lokal kaymaların kazıklardaki deplasman etkisini azaltmak için kazık üst kotundan 1.0 m aşağıda 15

derecelik eğimle 12 metre uzunluğunda ankraj ile kazıkların desteklenmesi önerilmektedir. Bu uygulama yapılırken, elektrik direği temellerinin kesilmemesine dikkat edilmelidir. Ayrıca, 146.0 metre kotunun altında drenaj uygulanarak yüzey sularının şev içerisine nüfuz etmesi engellenmelidir. Dinamik doygun koşul hariç güvenlik katsayısı 1.0 üzerinde olacaktır (Çizelge 5) ve şev topuğunda herhangi bir kayma olması beklenmemektedir. Çizelge 2’de verilen koşullara göre fore kazık uygulamasına ait analiz sonuçları Çizelge 5’te verilmiştir.

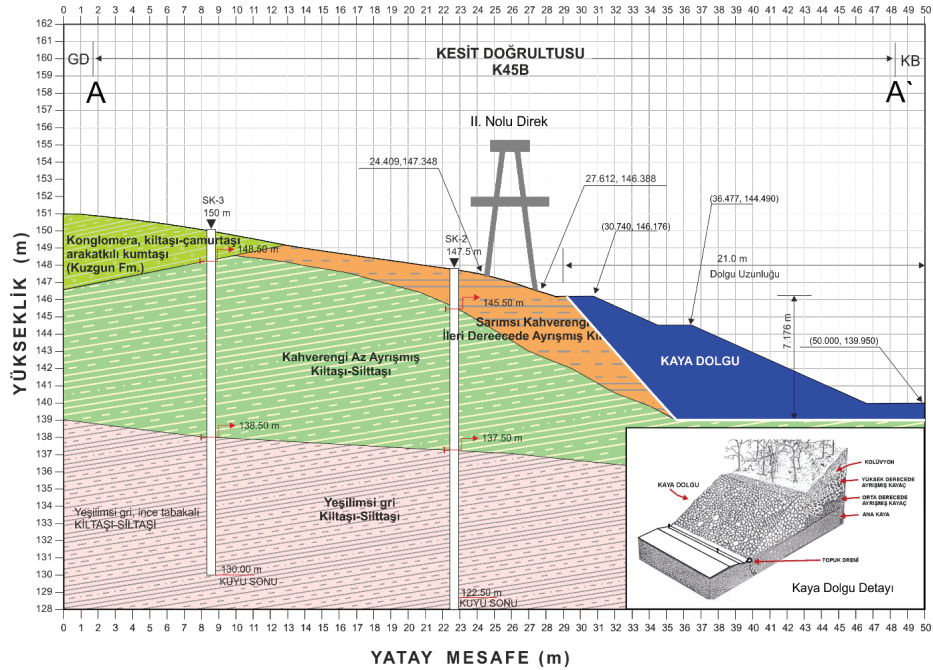
Şekil 15. Kaya dolgusu yapılarak önerilen şev duraylılık uygulaması.

Figure 15. Slope stabilization by rock backfill.

Mevcut sahanın iyileştirilmesi için ikinci bir yöntem olarak önerilen kaya dolgu, ileri derecede ayrılmış kiltaşının 146.0 m kotu başlayarak sıyırılması ve yerine kaya dolgu yapılması esasına dayanmaktadır. Yapılacak dolgunun tasarımı mevcut sahanın modellenerek enine kesitler için duraylılık analizleri yapılması ile ortaya konmuştur (Şekil 15 ve 16).

Kaya dolgu imalatında, ileri derecede ayrılmış kiltasında 146.176 m kotundan 139.0 m kotuna kadar 48 derecelik şev oluşturacak şekilde kazı yapıldıktan sonra yatay olarak topuğa kadar devam edilmelidir. Böylece sondaj verilerine ve arazi gözlemlerine dayandırılarak belirlenen ileri derecede ayrılmış kiltası zonu şev topuğundan tamamen kaldırılmış olacaktır. Kaldırılan ileri derecede ayrılmış kiltasının yerine kaya dolgu yapılması iyileştirme önerisinin temelini oluşturmaktadır (Şekil 15). Kaya dolgu genel olarak iki basamak şeklinde tasarlanmış olup, 146.176 m kotundan 144.90 m kotuna kadar olan birinci basamak genişliği 2.0 metre, şev eğimi 24 derece olarak belirlenmiştir. İkinci basamak 144.90 m kotundan başlayıp, 139.950 m kotuna kadar 24 derecelik şev eğimi ile başlayıp, basamak genişliği 5.0 olarak (M: 50.00; Y:139.950) devam etmektedir. Ana kaya (ileri derecede ayrılmış kiltası-silttaşı ve az ayrılmış kiltası-silttaşı) ve dolgular arasında granüler malzeme ile yapılacak drenaj tabakası (filtre) kalınlığı 0.25-0.50 m kalınlığında olmalıdır. Dolgu ile aynı anda yapılacak bu filtre şev tepesinden (146.176 m kotu) dolgu topuğuna kadar yapılarak, dolgu içinde ve sızan suların drene olmasını sağlayacaktır (Şekil 15).

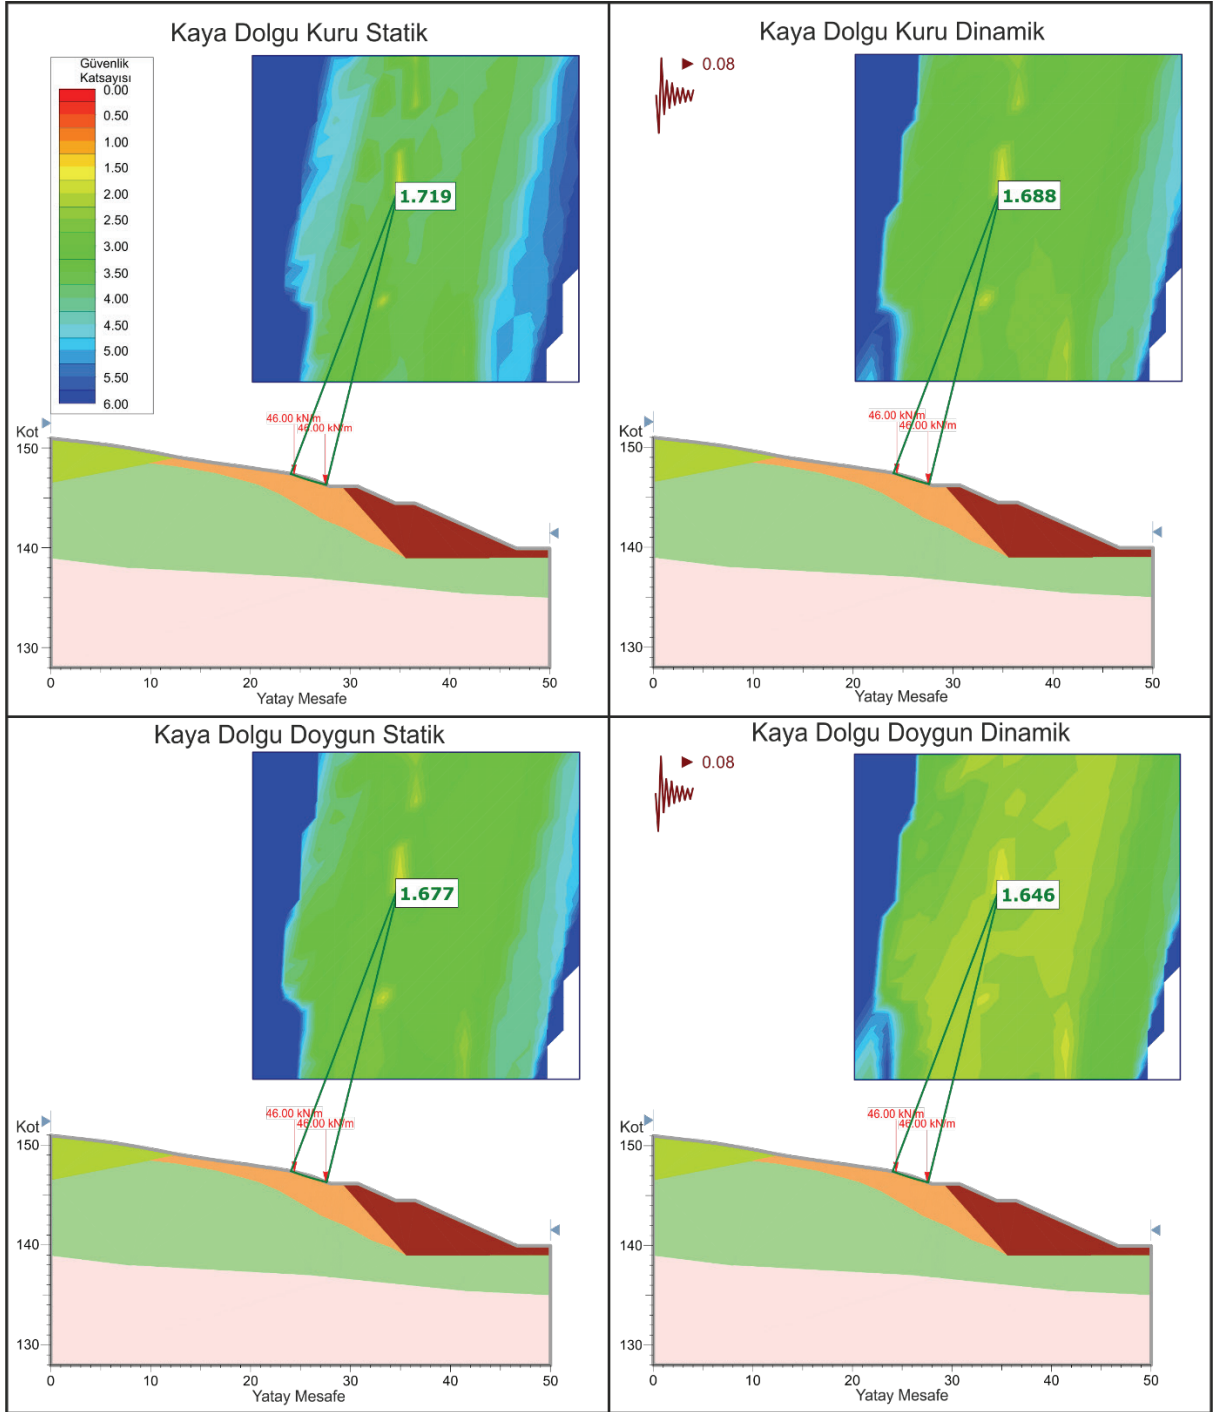
İleri derecede ayrılmış kiltasının sıyırılması sırasında zeminin doygunluk derecesine bağlı olarak elektrik direği önünde bir takım zemin deplasmanları gerçekleşebilir. Bu durum projenin uygulama noktasında bazı aksaklıklara neden olabilir. Fakat proje tamamlandıktan sonra kaya dolgunun ve mevcut yamacın güvenlik katsayısı her koşulda 1.0'ın üzerinde kalmaktadır (Şekil 16).

Şekil 15'te verilen kesit için kontrollü dolgu uygulamalı yamacın duraylılığı için, duraylılık merkezi (20.211m, 189.336m) ve (52.920m, 156.626m) koordinatları ile tanımlanan alanda yer alan 400 dairesel kayma merkezi için yapılmıştır. Kayma dairelerinin bir kısmı kaya dolgu içerisinde bir kısmı kaya dolgunun üst kotlarında olup, en düşük güvenlik katsayısı suya doygun dinamik koşul için 1.646 olarak belirlenmiştir (Şekil 16). Maksimum yeraltı suyu seviyesinin uygulanacak filtre tabakası ile ana kaya ve dolgular arasında kalacağı düşünülmüştür. Bundan dolayı analizlerde kaya dolgu içerisinde boşluk suyu basıncı oluşmadığı kabul edilmiştir. Çizelge 2'de verilen koşullara göre analiz sonuçları Çizelge 6'da ve analiz edilen olası kayma daireleri Şekil 16'da görülmektedir.

Şekil 16. Kaya dolgu için yapılan duraylılık analizi sonuçları.

Figure 16. Stability analysis results for rock backfill.
