4 – 6 MART 2004 PULUR ÇAYI (ILICA-ERZURUM) SEL-TAŞKIN AFETİ

Yard. Doç.Dr. İbrahim KOPAR*
Arş. Gör. Dr. Selahattin POLAT**
Arş. Gör. Halil HADİMLİ*
Yard. Doç.Dr. Mustafa ÖZDEMİR*

The Flood-Overflow Disaster of Pulur Stream on 4th-to-6th March
2004 (Ilica-Erzurum)

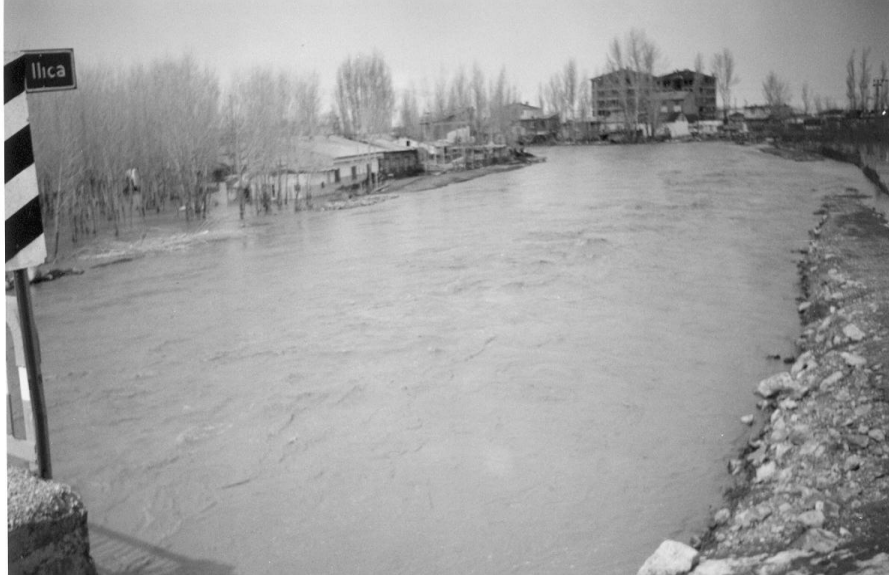
Pulur Çayı havzasında sel-taşkın felaketinin meydana gelmesinde beşeri faktörler de etkilidir. Bunlar arasında başta gelen neden, Pulur Çayının Ilica ilçe merkezinde içerisinde akmış olduğu yatağın 1520 m uzunluğundaki çift taraflı şevli topuklu harçlı pere ve trapez kesitli istinat duvarlarının yeterli yükseklikte inşa edilmemesidir. Bu istinat duvarı yükselen sel sularını engelleyemediğinden taşkın olmuştur (Fotoğraf 1–2).

Fotoğraf 1. Bahçelievler de kanal seviyesinin altında inşa edilen konutlar ve taşkın etkisi.

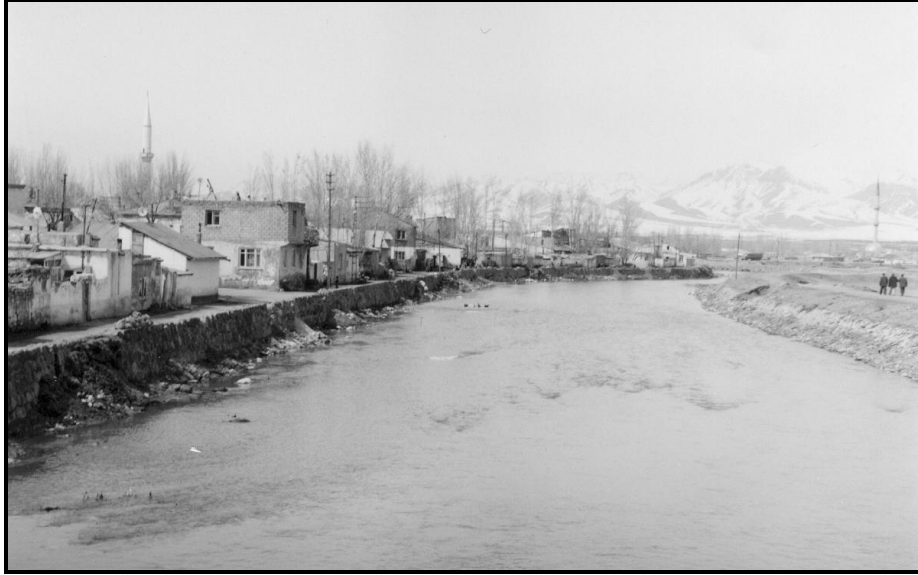
Fotoęraf 2. ılıca ilesi sınırlarındaki Pulur ayı kanalının tařkından nceki durumu ve evresinde yer alan konutlar.

6. Ilica ilçe merkezindeki kanal doğrusal hat şeklinde inşa edilmelidir. Çünkü kanalın kavisler içermesi akarsuyun akış hızını düşürürken suyun geriye basmasına, dolayısıyla suyun aynı kanal içinde kabarmasına, buz ve akarsu yükü birikimine yol açmakta, bu ise kanalın tıkanarak işlevini büyük oranda kaybetmesine neden olmaktadır.

7. Ilica ilçe merkezinde Pulur Çayı kanalının her iki tarafı yeşil alan olarak ayrılmalı, bu kesimler, park, bahçe ve gezi alanları olarak düzenlenmelidir. Ayrıca, kanaldan belirli mesafeye kadar olan alanda

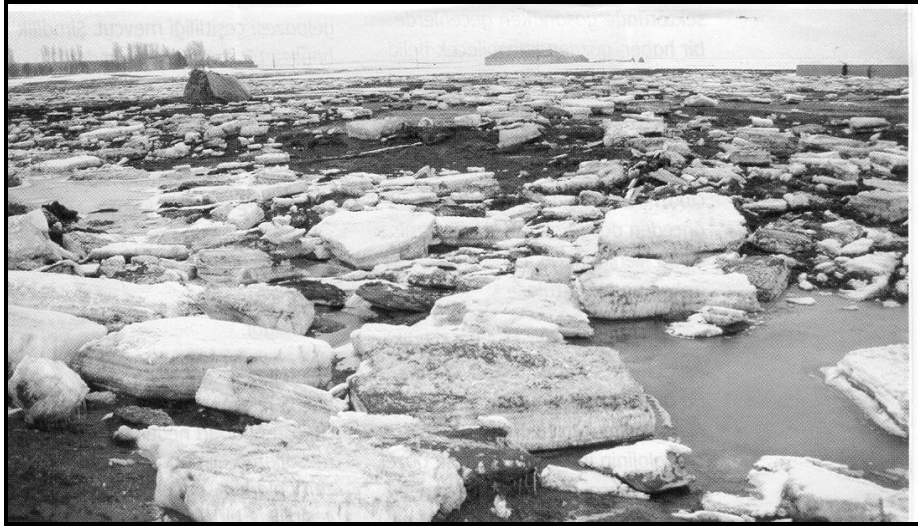
Ayrıca, diğer mevcut su yapıları ve köprülerin maksimum taşkın kapasitesine uyumlu tarzda inşa edilmemiş olması taşkını körüklemiştir. Nitekim Özbek ovasından taşınan her biri kalınlığı 70–80 cm yi ve uzun eksenleri 3–4 m bulan buz kütleleri köprü geçişlerini tıkamış ve taşkın suyuyla etrafa yayılmıştır (Fotoğraf 3).

Fotoęraf 3 nce, zbek ovasından sel sularıyla tařınan, daha sonra da ılıca Őehir merkezindeki kanallardan tařarak evreye yayılan buz ktleleri (Kaynak: Anonim, 2004, 63).

10. Her yıl Pulur ayı yatađının bakımı yapılmalı akarsuyun akımını yavařlatacak, yatakta tıkanmalara neden olacak materyaller temizlenmeli ve akarsu yatađının dođal yapısını deđiřtirecek beřeri mdahalelerden kaınılmalıdır.

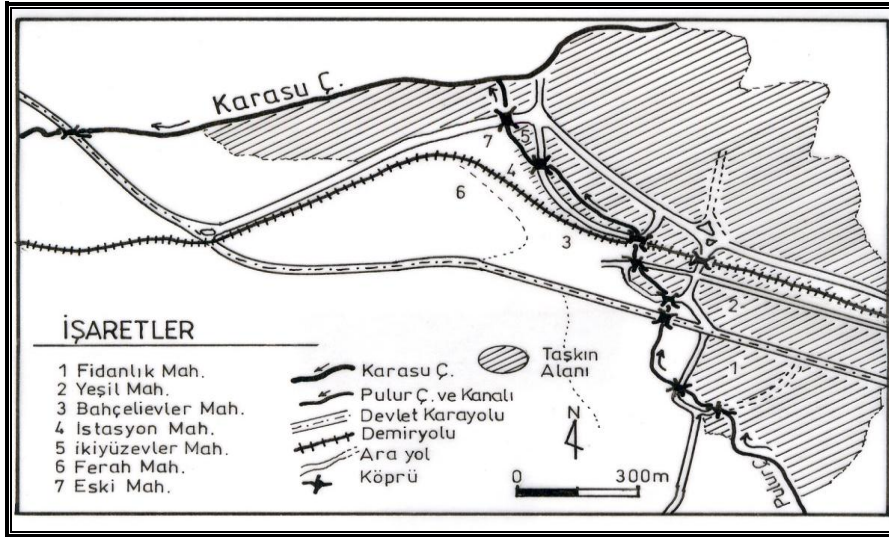
Şekil 6. Ilica ilçe merkezinde sel – taşkın afetinden etkilenen alanlar

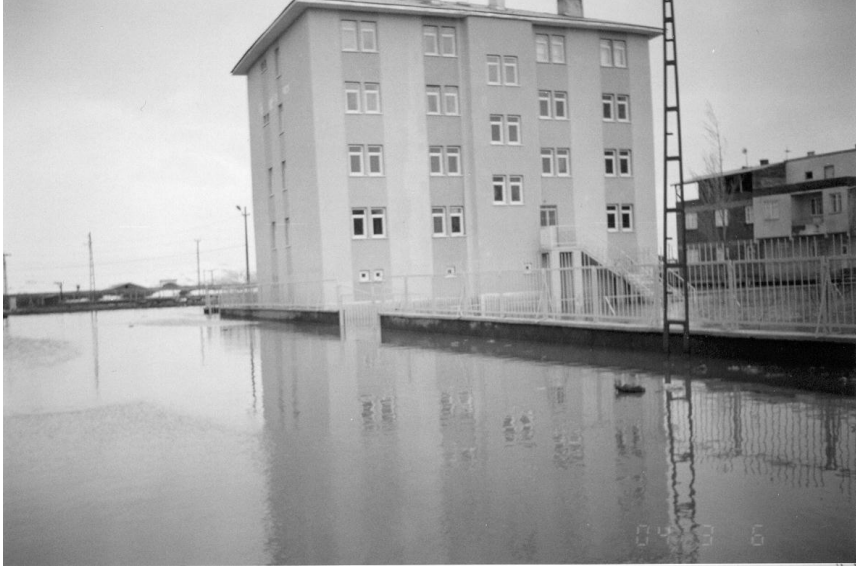
Taşkın, Ilica ilçe merkezinde mal ve can (hayvan) kayıplarına neden olmuştur. İlçede Pulur Çayının taşkınlarında korunmak için yapılan 1520 m uzunluğundaki çift taraflı şevli topuklu harçlı pere ve trapez kesitli istinat duvarlı kanal boyunca yer alan İstasyon mahallesi, Eski mahalle, İkiyüzevler mahallesi, Fidanlık mahallesi, Yeşil mahallede, Bahçelievler mahallesinde konutlar zarar görmüş, taşkın sularının kanallardan yerleşim alanlarına yönelmesi tüm çabalara rağmen engellenememiştir (Şekil 6). Su altında kalan binalar içinde özellikle kaymakamlık binası, itfaiye binası, 11 Mart ilköğretim okulu gibi kamu binalarıyla kaplıca tesislerinin taşkın suları içinde bir ada gibi görünmesi dikkat çekmiştir (Fotoğraf 4-6-7). Kanala

paralel uzanan konutların taşkınla birlikte sulardan etkilenmesinde bir çoğunun eğreti inşaat malzemesiyle yapılmış olması ve kerpiç duvarlı olması etkilidir. Modern tarzda inşa edilen konutlar taşkından en az etkilenen binalar olmuştur (Fotoğraf 4-5). Bahçelievler mahallesinde 20 büyükbaş hayvan⁸, Eski mahallede 8 büyükbaş hayvan telef olmuştur⁹. Ayrıca hayvanların barındığı ahırlarla, samanlıklar da bu afetten etkilenmiştir.

Fotoğraf 4. Su baskınına uğrayan binalardan birisi. Fotoğraf, ancak suların biraz çekilmesinin ardından çekilebilmiştir.

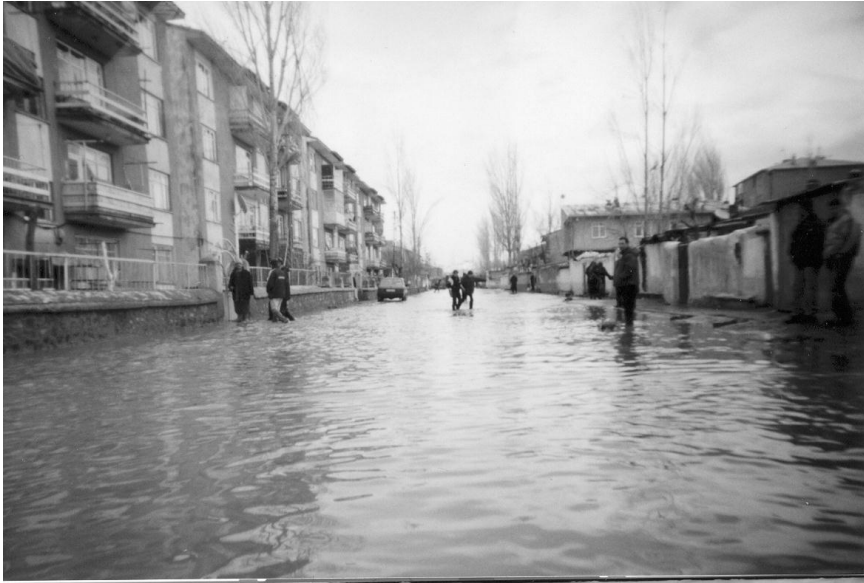
Fotoğraf 5. Modern tarzda inşa edilmiş bahçe duvarlı konutlar taşkın etkilerine daha az maruz kalmıştır.

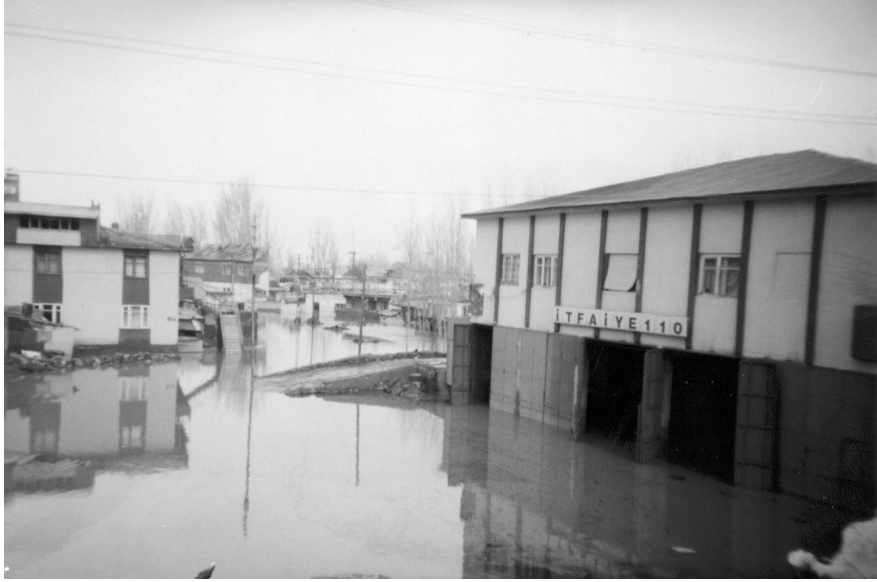
Fotoğraf 6. Ilica ilçesi Yeşil mahalle ve itfaiye binasının sellenmeden hemen sonraki durumu.

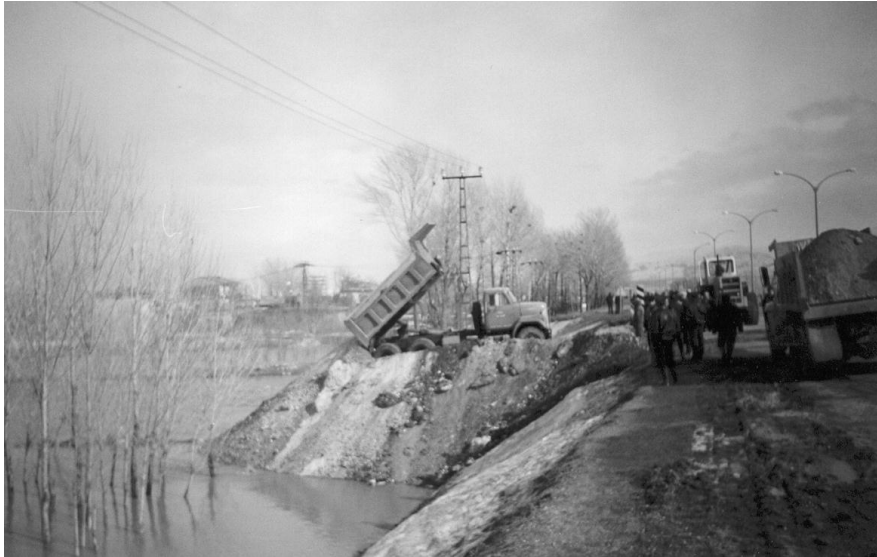
Fotoğraf 7. Ilica İlçesindeki taşkın iyileştirme çalışmaları. Çalışmada köprü ayakları tahkim edilmektedir.
