**KARS'TA ÇARLIK RUSYA DÖNEMİ'NDE İNŞA EDİLEN
TOPÇU EVİ'NDE TESPİTİ GERÇEKLEŞTİRİLEN BOZULMALAR,
NEDENLERİ VE MÜDAHALE YÖNTEMLERİ**

**Deteriorations, Causes and Methods of Intervention Identified in the
Topçu House Built in the Tsarist Russia Period in Kars**

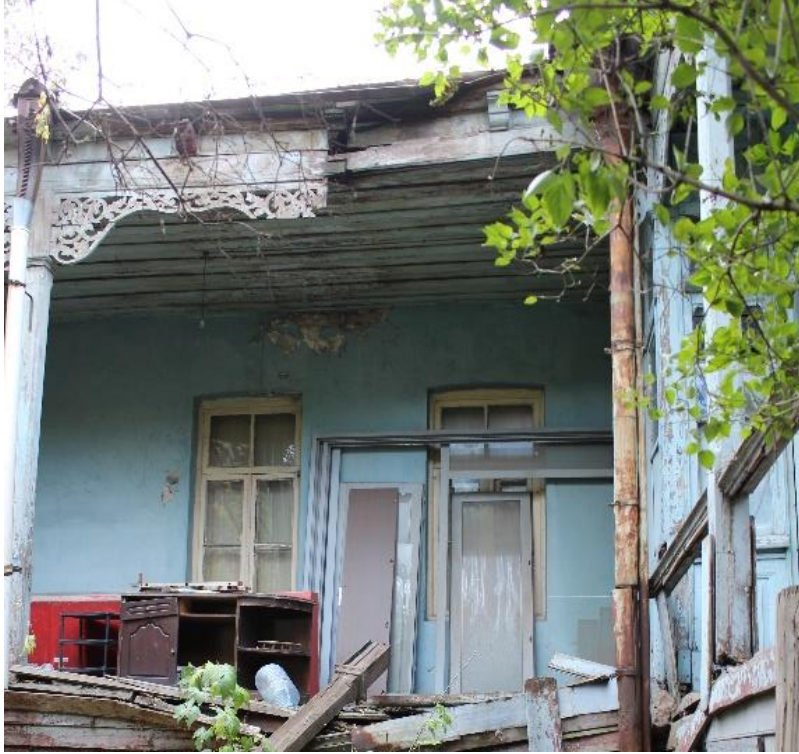
Fotoğraf 6: Topçu Evi verandasındaki bozulma.

Günümüzde Topçu Evi ve oturduğu parselin, bazı mülk sahiplerinin çeşitli sebeplerle ilgisiz kalması sonucu, satılığa çıkarıldığı tespit edilmiştir. Bakımsızlık ve terkin en belirgin sonuçları arasında sert iklim koşullarının doğurduğu yalıtım ve drenaj problemleri sayılabilir. İç mekânların yanı sıra Topçu Evi ve müstemilatının cephelerinde de yapı terkine bağlı zamana yayıldığı tespit edilen bozulmalar görülmektedir. Kontrolsüz şekilde büyüyen otlar, çalılar ve ağaçların özellikle verandadaki ahşap dikmelere verdiği zararlar ciddi boyuta ulaşmıştır (Fotoğraf 6).

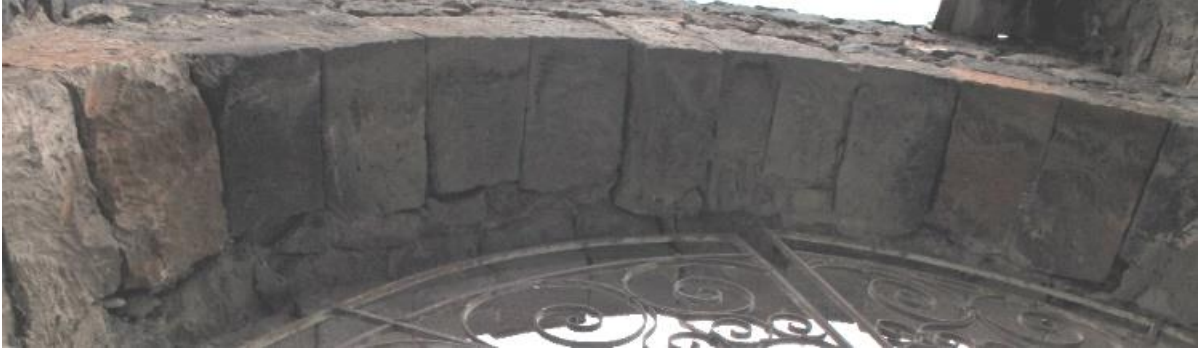
Fotoğraf 7: Kemerli avlu kapısındaki denge problemi.

Bozulmalar incelendiğinde, sokağa bakan cephedeki avlu kapısının kemerinde tespit edilen yapısal hasar risk boyutu yüksek olan bir sorundur. Topçu Evi özelinde avlu kapısındaki kemer taşlarında oluşan kayma kemerin statik taşıyıcılığını riske atmaktadır (Fotoğraf 7).

Kemer, tonoz, kubbe gibi sistemlerin onarımında payandalarla destekleme, gergilerle ve çelik donatılarla güçlendirme gibi yöntemler kullanılmaktadır (Eyüpgiller & Zakar, 2018). Bu durumda hasarın büyüklüğüne göre güçlendirme ve onarım yollarından en uygun olanı seçilir. Yapıdaki hasarın boyutu incelendiğinde en uygun güçlendirme yöntemi seçilir.

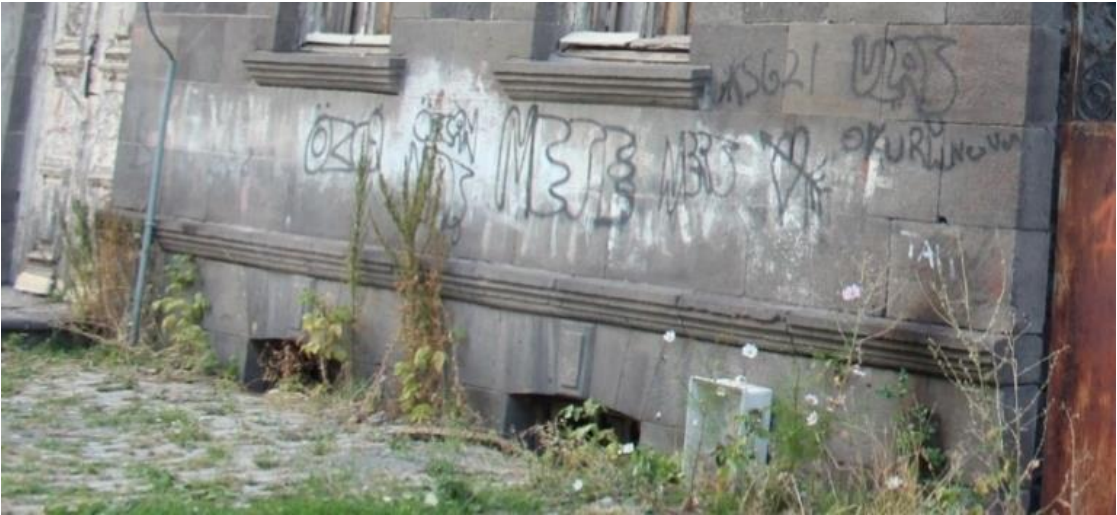
Fotoğraf 8: Topçu Evi dış cephede spreyle yapılan tahribat.

Özellikle aynı dönem konut mimarisinde sıkça karşılaşılan bir sorun olan vandalizm (Fotoğraf 8), Topçu Evi'nde de görülmektedir. Geçmişte değerli eşyaların saklandığı tahmin edilen bodrum kattaki peç yapı elemanında tuğlaların söküldüğü, Bedirhan Sokak'a bakan kuzeydoğu cephesindeki duvarda çeşitli kimyasal boyalarla yazılan grafiti yazılar yapıda karşılaşılan bilinçli tahribe bağlı bozulmalar olarak tespit edilmiştir.

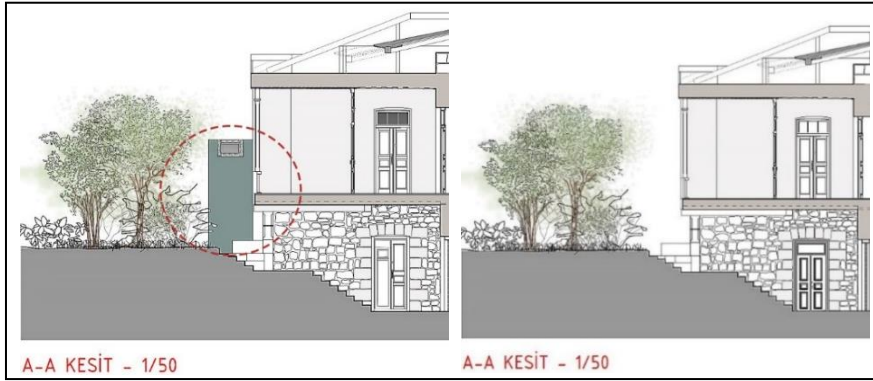
Şekil 5: Rölöve (Niteliksiz onarım sonucu eklenen ıslak hacim) ve Restitüsyon kararları doğrultusunda yapılan çizim (özgün halde ıslak hacim bulunmamaktadır.).

Topçu Evi, yapıldığı tarihten bu yana çok fazla değişikliğe uğramayan ve özgünlüğünü büyük ölçüde yitirmeyen nadir yapılardandır. Yapıldığı dönemde geleneksel bir yaşam süren konut sakinleri yapıyla ilgili her detayı dönemin koşullarında olması gerektiği ölçüde eksiksiz tamamlamıştır. Ancak yakın geçmişte gelişen endüstrileşmeyle beraber insanın değişen yaşayış şekli ve kültürünün de getirdiği farklı konfor arayışları yaşadıkları mekânda yenilikler yapmalarına sebep olmuştur. Bu yenilikler Topçu Evi örneklemini üzerinden incelenecek olursa ihtiyaçlar doğrultusunda niteliksiz eklerin ve yüzeysel, yanlış onarımların veranda merdivenlerinin olduğu güneydoğu cephesinde yapılan günümüzde kullanılmayacak vaziyette olan niteliksiz ıslak hacim biriminin planimetri ve cephe düzenini büyük oranda bozduğunu gözlemek mümkündür (Şekil 5.).

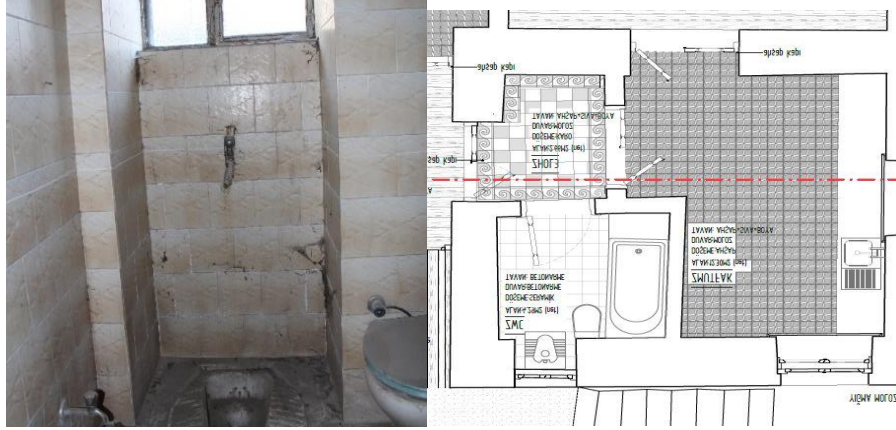
Şekil 6: a) Topçu Evi ıslak hacim planı, b) Topçu Evi ıslak hacim.

Yapıldığı yıllarda, diğer geleneksel Rus mimarisi eserlerinde olduğu gibi, Topçu Evi'nde de tuvaletlerin evin içinde yer almıyordu. Buna bağlı olarak daha sonraki kullanımlarda ihtiyaç dahilinde mutfak biriminde restitüsyon çalışmalarında tespit edilen, güneydoğu cephesine bakan merdivenlerinin üst kotuna açılan kiler bölümü, ıslak hacim olarak değerlendirilmiş, veranda merdivenine açılan dış kapısı pencere olarak değiştirilmiştir (Şekil 6). Müştemilat yapısında da mutfak olarak ayrılan mekân ikiye bölünmüş ve bir tarafı tuvalet olarak kullanılmıştır. Duvar yüksekliği normal kat yüksekliğinin altında kaldığından, arada kalan mesafe de su deposu olarak değerlendirilmiştir.

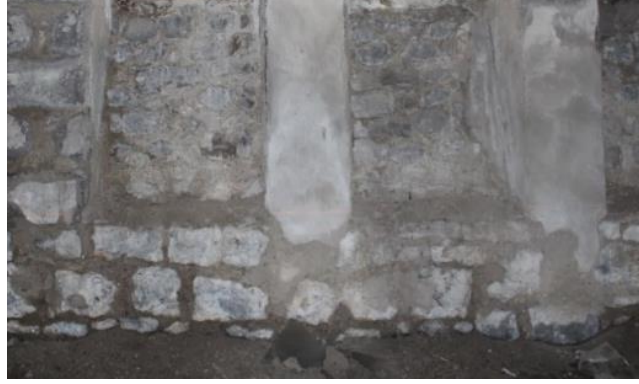
Fotoğraf 20: Moloz taş duvarlarda görülen nem ve buna bağlı oluşan bozulmalar

Yapı özelinde taşıyıcılık sorunu olmayan moloz duvarlar bodrum kat beden duvarlarında zaman zaman uzun kış aylarında ve yağmurlu bahar aylarında görülen çatıdan gelen su ile zeminden yükselen kapiler su etkisi rutubet oluşumunu artırmaktadır. Bu durum toprak zeminin suyu tutmasıyla pekişince özellikle bodrum katlarda görülen derz aşınmaları, tuz kristalleri, ıslak yüzey, biyolojik oluşumlar vb. faktörler duvarların taşıyıcılığını belli ölçüde etkilediği düşünülmektedir (Fotoğraf 20). Bu unsurlara ek olarak bodrum kattaki pencerelerin camlarında oluşan tahribat sonucu kar ve yağmur sularına ilaveten rüzgâr ve toz gibi etkenler, pencerelerin ahşap çerçevelerini ciddi ölçüde çürütüp tahrip etmektedir.

Özellikle bodrum katta görülen koruma sorunlarına çözüm olacak en temel müdahale yaklaşımı birçok yolla iç mekâna giren ve ileri boyutta rutubete sebep olan suyun drenajının sağlanmasıdır. Su tahliye işlemi çok başarılı yapıldığında yapıyı ciddi hasarlardan uzun süreli kurtarabilecek bir işlemdir. Topçu Evi bodrum katı kar sularının ve buzlanmanın getirdiği rutubete fazlasıyla maruz kalmıştır. Bunun önüne geçmek adına yapılacak olan drenaj uygulamasının tek başına -uzun vadede- yeterli olmayacağı tespit edildiğinden drenaj işlemini su yalıtımı uygulaması takip etmelidir.

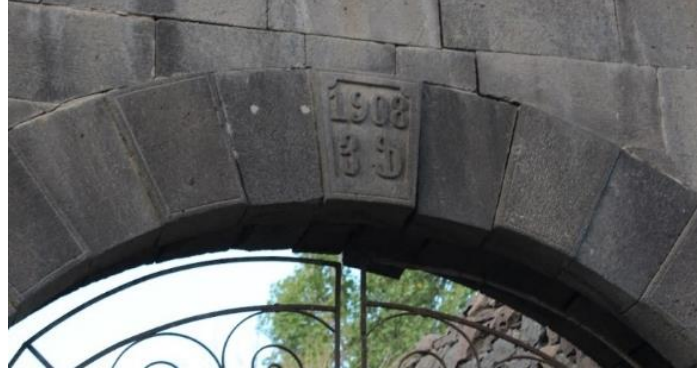
Fotoğraf 21: Dış cepheden görülen kemer bozulması

Bazalt taş duvarlarda görülen başka bir sorun ise avlu kapısının üzerindeki kemer taşlarında çeşitli çevresel faktörlere bağlı olduğu düşünülen

statik sorunlar tespit edilmiştir (Fotoğraf 21). Bozulma zaman içerisinde daha tehlikeli bir hal almadan, taşlara doğru şekilde müdahale etmek gereklidir.
