Yüksek Hızlı Tren Hatlarında Rayların Yeniden Profilendirilmesinde Döner Taşlama Metodunun Uygulanabilirliği: Ankara-Eskişehir Hattı Örneği

Elvan ARSLAN

TCDD Genel Müdürlüğü, 8. Bölge (YHT) Müdürlüğü, Demiryolu Bakım Servis Müd., Ankara, Türkiye

Applicability of Rotating Grinding Method in Re-profiling of Rails on High-Speed Train Lines: Example of Ankara-Eskişehir Line

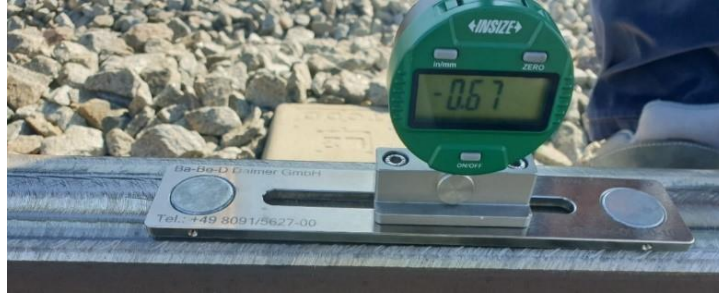
Şekil 10. Düzeltici yeniden profillendirme öncesi kusur derinliği ölçümü

Verilen yüzey kusurlarının yanı sıra çatlak kontrolü için hattın tamamının Eddy Current yöntemi ile ölçümü yapılamamıştır. Bunun yerine kısmi ve riskli görünen bazı yerlerde örneğin yaya turnede yapılan görsel muayenelerde Km 551 hat1 ve hat2 de dar yarıçaplı kurpta (R=3.550 m) tespit edilen RCF kusurlarında Eddy Current Ölçüm cihazı ile yapılan çatlak ölçümlerinde bölgede 0,65 mm'ye kadar çatlak derinliği tespit edilmiştir. Maksimum derinlik verisi alınan nokta Şekil 10'da verilmiştir.

Belirtilen konumda ölçüm verileri değerlendirildiğinde RCF hata derinliklerinin istisnalar dışında 0,1-0,3 mm aralığında kaldığı görülmüştür. En dar kurlardan biri olan bu noktadaki ölçüm verileri diğer dar kurlar için de benzer verilerin alınacağı öngörülerek 5000 m altındaki kurlarda yaklaşık 0,75 mm metal kaldırılmasının uygun olacağı değerlendirilmiştir.

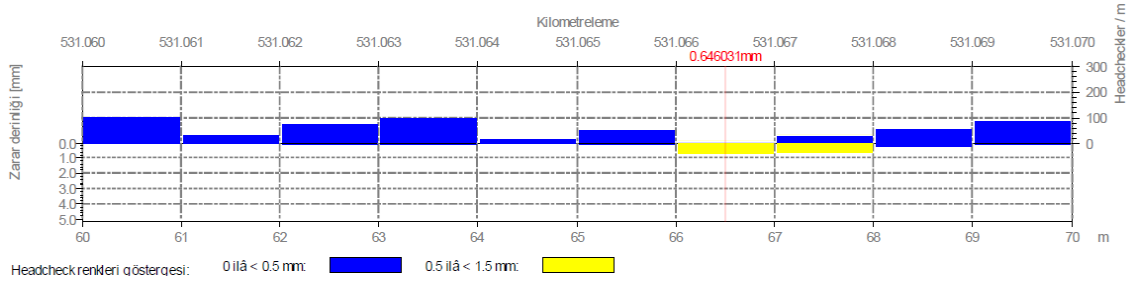
Şekil 11. Girdap akımları yöntemi ile RCF çatlak ölçümü

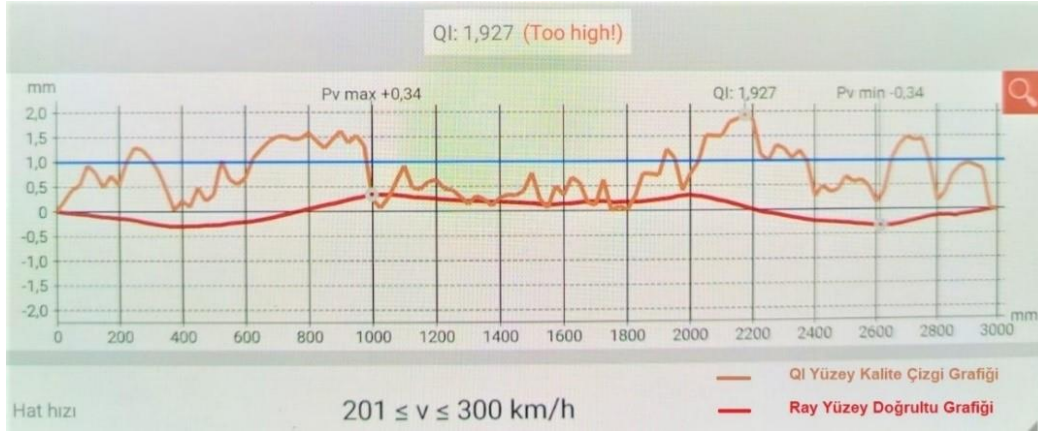
Geçiş eğimi: Tüm hatta çalışmanın tamamlanması ve yolun işletmeciliğe açılması durumlarında makinenin taşlamaya başladığı ve bitirdiği noktalar en fazla 1/3000 eğim olacak şekilde ölçümler elektronik doğrultu ölçüm mastarı ile yapılmıştır. Ölçüm sonuçlarında bu geçiş eğiminin aşılmadığı görülmüştür.

Şekil 13. 3 m alanda geçiş eğimi ve yüzey kalitesi ölçüm grafiği

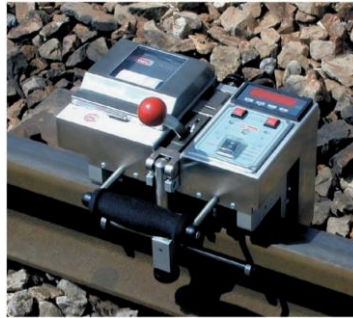
Metal kaldırma: Her 1000 metrede işaretlenen toplam 429 noktadan sahada aletlerinden alınan verilerde son ölçüm verileri alındığında 0,4-0,5 mm aralığında metal kaldırılmasının doğrulandığı görülmüştür.

Şekil 14. Metal kaldırma derinliğinin ölçülmesi [13]

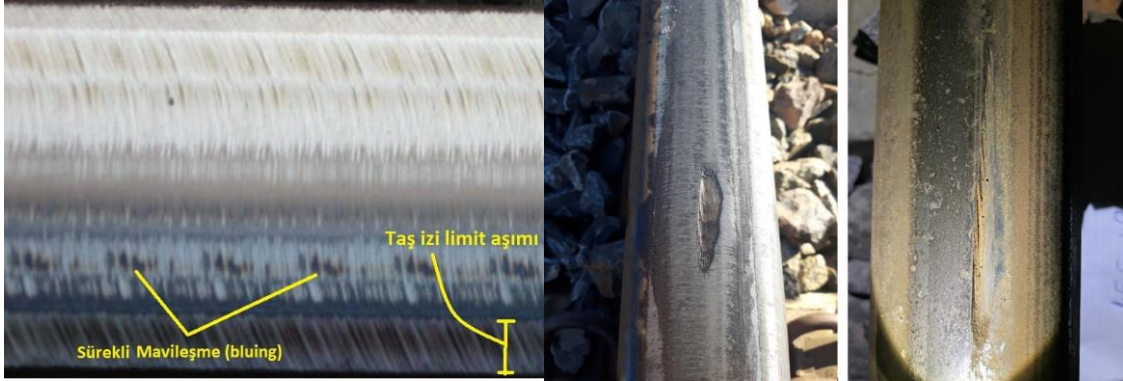
edilmiş bu noktalara tekrar girilerek düzeltme yapılmıştır. Ayrıca taşlama işleminde meydana gelen 1 mm kadar derinlik oluşan taş vuruntuları da tespit edilerek lokal tamiratları yapılmıştır.

Şekil 15. Sürekli menevişleme [3] ve taşlama makinesinin rayda oluşturduğu kusur

Ray ve travers üzerinde talaş tozu kaldığından gerekli iyileştirme makinede yapılmıştır. Ayrıca çizgisel olarak devamlı olarak menevişleme (lacivert taş yakması) olduğu görülmüştür. Makinede ve taşlama taşında yapılan iyileşme ile önüne geçilerek menevişleme olan bölge tekrar taşlanmıştır.

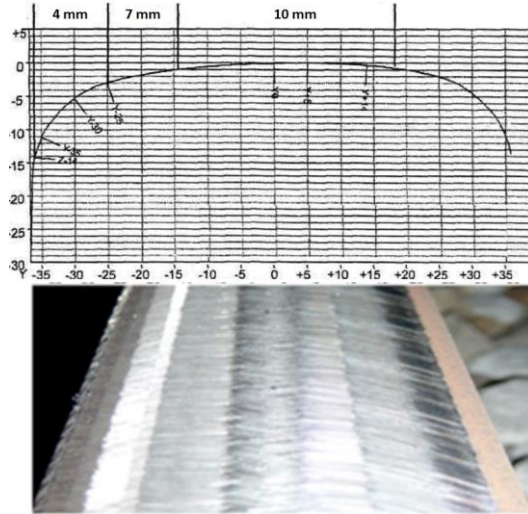
Görsel kontrollerde taşlama yapılan ray dizisi boyunca taşlama taş izleri (faseta) oluşmuştur. Bu fasetaların boyu ray yüzeyindeki radius alanlarında sınırlandırılmıştır. Fasetaların boyutları mantar köşesinde 4 mm, omuzda 7 mm ve ray tepesinin 10 mm 'yi geçmemiştir.

Şekil 16. Taş izlerinin yüzeydeki enine limitleri ve bir görünüm [10]
