## Türkiye’de Kurulan Rüzgâr Enerji Santralleri (RES) Peyzaj Onarım Çalışmalarının Peyzaj Mimarlığı Açısından İrdelenmesi: Osmaniye-Bahçe Rüzgâr Enerji Santrali

## Founded In Turkey Wind Power Plant (WPP) Examination of Landscape Rehabilitation Works In terms of Landscape Arhitecture: Osmaniye-Bahçe Wind Power Plant

\*Bu çalışma Ayşen ÇOBAN’ın 01.08.2014 tarihinde Süleyman Demirel Üniversitesi Fen Bilimleri Enstitüsü Peyzaj Mimarlığı Bölümünde kabul edilen “Türkiye’de Kurulan Rüzgâr Enerji Santrallerinin (RES) Peyzaj Onarım Çalışmalarının Peyzaj Mimarlığı Açısından İrdelenmesi” konulu yüksek lisans tezinden üretilmiştir.

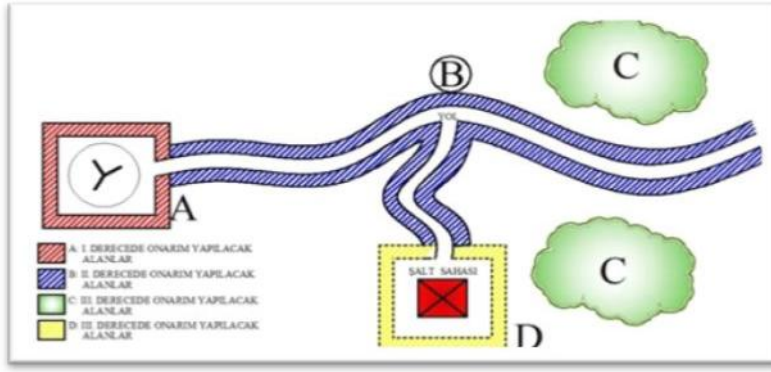
**Şekil 13.** İnşaat aşamasında zarar görmüş alanlar

Çalışma alanında, rüzgâr enerji santrali kurulumu sırasında doğal peyzaj alanlarında olumsuz etkiler söz konusu olmuştur. Şekil 13'te A harfi ile gösterilen bölge, türbinlerin konumlandırıldığı alanları göstermektedir. Bu bölgelerde kazı-dolgu çalışmaları yapılarak alanın tesviyesi sağlanmış; bunun sonucunda erozyon ve depremin olası etkileri en aza indirilmeye çalışılmıştır. Gereken tedbirler alındıktan sonra türbinlerin konumlandırılacağı alanlardan 180 m<sup>3</sup> toprak çıkarılarak temel işlemlerine başlanmış; temel işlemlerinde kullanılan beton, toprağın kimyasının değişmesine sebep olmuştur. Konumlandırılan her türbinin etrafına, bakım-onarım çalışmalarında iş makinelerinin A bölgesine girebilmesi amacıyla, 25 m'lik beton dökülmüştür. Çalışma alanının farklı yükseklik gruplarından oluşması nedeniyle yapılan kazı-dolgu, tesviye çalışmaları sonucunda A bölgesi etrafında şevler ortaya çıkarmıştır. Alan; “şiddetli”, “çok şiddetli” erozyon derecesinde yer aldığı için alanda ortaya çıkan şevler; toprak kaybı ve türbin sahasının zarar görmesi açısından peyzaj onarımında I. dereceden önemlidir.

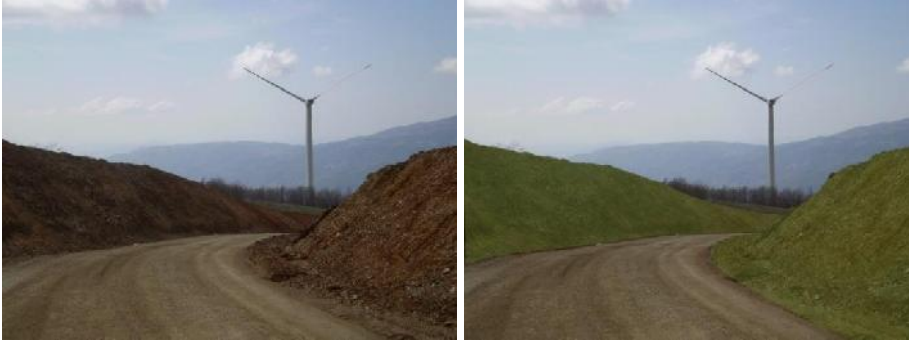
Şekil 14, alana erişimi sağlayan yolu ve yol kenarlarında oluşan şevleri göstermektedir. Şekil 14’te görüldüğü üzere şevlerde herhangi bir onarım yöntemi kullanılmamıştır. Herhangi bir onarım önleminin alınmamasından dolayı Çalışma alanı erozyonun olası etkilerine karşı açık halde bulunmaktadır. İlk olarak şevlerden aşağı doğru taşınan topraklar, yol kenarlarında drenajı sağlayan küçük kanallardan temizlenerek şeve eklenmelidir. Şevlerdeki toprak kaybını engellemek ve toprağı tutmak amacıyla Şekil 14’te saman örtüsü ile korunmuş çayır ekimi yöntemi uygulanabilir. Bu yöntemde samanlar ıslatılarak şev üzerinde bir örtü tabakası oluşturulmalıdır. Samanla kaplama işleminden sonra 35 cm’lik demir kazıklara gerilmiş bir tel ağ ile sabitleme işlemi yapılarak; saman tabakası üzerine, Çalışma alanında doğal olarak bulunan çim (*Cynodon dactylon*) tohumu atılmalıdır. Son olarak yapay gübre ya da organik gübre atılarak işlem tamamlanabilir.

**Şekil 14.** Çalışma alanında erişimi sağlayan yol ve oluşan şevlere yönelik peyzaj onarım önerisi

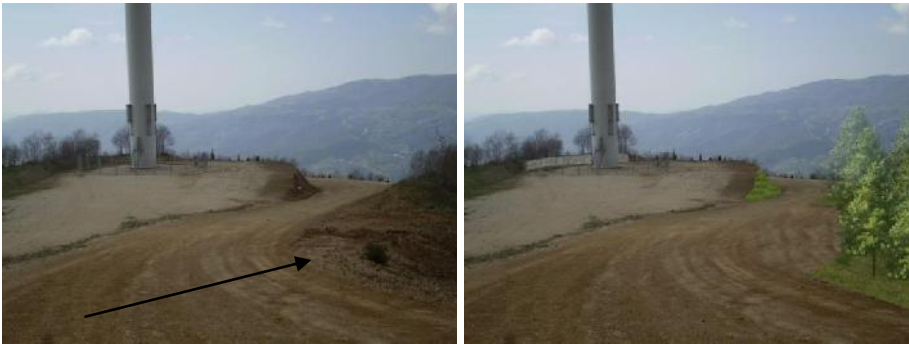
Şekil 15, Çalışma alanında bulunan türbin, çevresi ve erişim yolunu göstermektedir. Birimler arasında erişimi sağlayan yolun sağ tarafında bulunan A isimli alan iki aracın geçişi sırasında sağ tarafta hareket eden aracın kaçışına izin veren yardımcı yol olarak kullanılabilir. Araçların kaçışına izin veren yoldan sonra toprak yetersizliği olan alanlara toprak eklenerek, Çalışma alanının doğal türü olan "*Quercus cerris* L." topraklı fidan dikimiyle bitkilendirme yöntemi kullanılarak dikim yapılabilir. Erozyona karşı etkili olan "*Quercus cerris* L.", Çalışma alanındaki erozyonun olası etkilerini önlemek açısından yardımcı bir elemandır. Şekil 15'te görülen türbin ve çevresi, bitkilendirme açısından tercih edilmemektedir. Bunun başlıca sebepleri:

1. Türbinlerin bakım–onarım çalışmaları esnasında iş makinelerinin türbinlere yaklaşıp, rahatça çalışma yapabilmeleri amacıyla türbin kenarlarına 25 m'lik beton dökülmüş olması; bu alanda peyzaj çalışmalarını imkânsız hale getirmektedir.

2. Çalışma alanına 1 km uzaklıkta bulunan Gökmustafalı Köyü'nde hayvancılıkla uğraşan çiftçilerin hayvanlarını otlatmak amacıyla türbin çevresine gelmeleri can ve mal kaybı riskini ortaya çıkarttığı için yetkililer, alanda canlı materyal ile yapılan peyzaj onarım çalışmalarını uygun görmemektedirler. Bu nedenle türbin çevresinde oluşan şevlerin toprak hareketini önlemek amacıyla taşlarla doldurulmuş kafes tel veya tel sepet yöntemi (gabion) kullanılabilir. Bu yöntem, toprak ve materyal yıkanmasına karşı başarılı bir şekilde kullanılabilir.

**Şekil 15.** Çalışma alanında yer alan türbin çevresi ve erişim yoluna yönelik peyzaj onarım önerileri

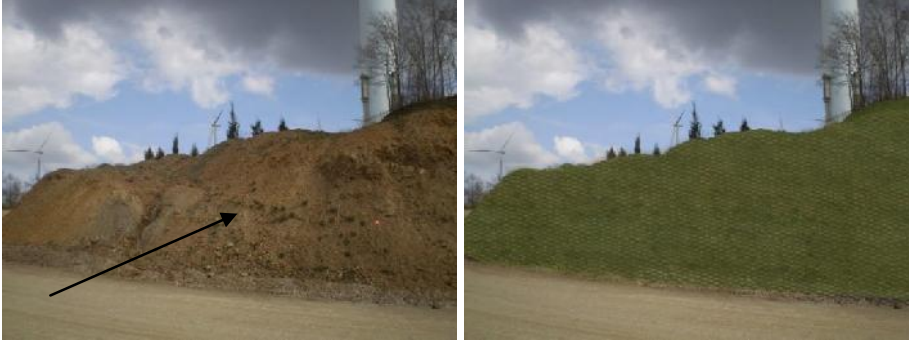
Şekil 16, Çalışma alanındaki T7 nolu türbinin çevresinde oluşan şevi göstermektedir. Şekil 16'da görülen şev üzerindeki toprağın, aşağı doğru hareketini önlemek amacıyla şev stabilizasyon hücresi kullanılabilir. Şev üzerindeki girintili çıkıntılı yapı, tesviye işlemi ile giderildikten sonra şev stabilizasyon hücresi, Şekil 16' da gösterilen B bölgesine uygun şekilde serilir ve inşaat demiriyle zemine sabitlenmesi gerçekleştirilir. Şev üzerinde uygulanan tesviye işlemi sırasında elde edilen topraklar ve alanda çöküntü sonucu şevlerin alt kısmında biriken topraklar, dolgu malzemesi olarak kullanılabilirler. Şev stabilizasyon

**Şekil 16.** T7 nolu türbinin çevresinde önerilen peyzaj onarımı

hücrelerine, alanın doğal türü olan “*Cynodon dactylon*” çim tohumları hydroseeding yöntemi ile ekilebilir.

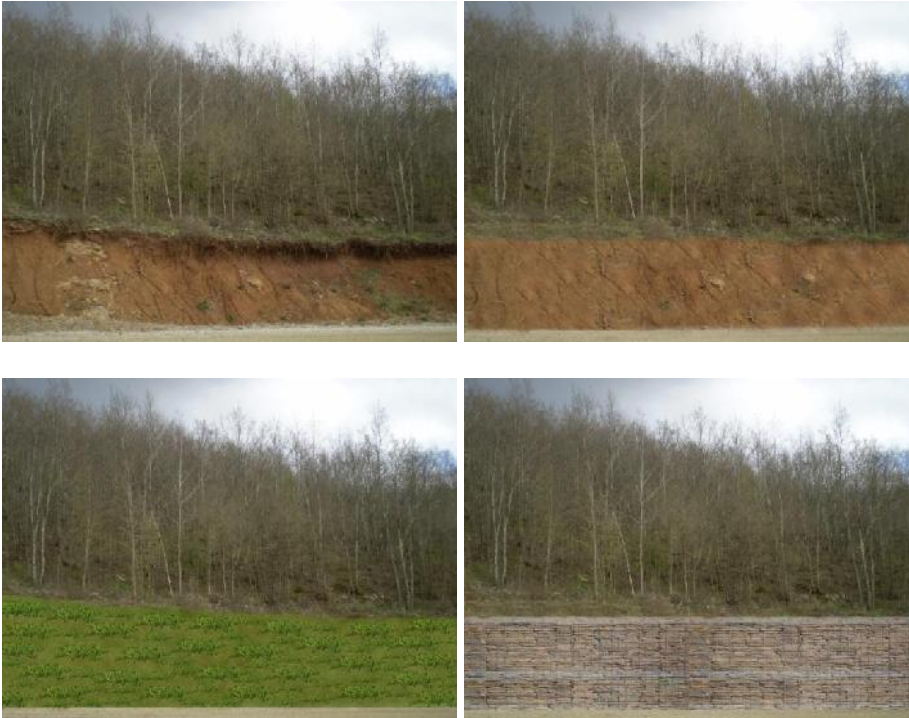
Şekil 17’de “*Quercus cerris* L.” (Saçlı meşe)’in oluşturduğu orman ve şev yüzeyinden toprağın kayması sonucunda üst toprağın boşlukta kalması gözlenmektedir. Şekil 17’de I numaralı fotoğrafta boşta kalan üst toprak temizlenebilir ya da II numaralı fotoğrafta şev yüzeyine, şev stabilizasyon hücresi serilebilir. Serilen hücreler toprakla doldurulduktan sonra “*Cynodon dactylon*” ekimi yapılabilir. Bir başka öneri ise; şevin yüzey akışını önlemek amacıyla III numaralı fotoğrafta görülen taşla doldurulmuş kafes tel veya tel sepet yöntemi (gabion) uygulanabilir.

**Şekil 17.** Şev yüzeyinde toprak kayması ve peyzaj onarım önerileri

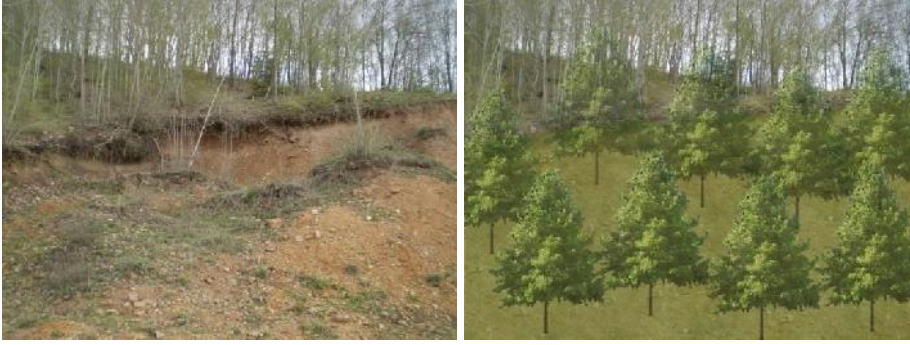
Şekil 18’de “*Quercus cerris* L.” (Saçlı Meşe)’in bulunduğu alanda toprağın çöktüğü gözlemlenmektedir. Bu alan toprakla doldurulmalı ve toprağın çökmesi sonucu kuruyan “*Quercus cerris* L.” türlerinin sayısı tespit edilmelidir. Tespit edilen sayı kadar alana topraklı fidan dikimi ile bitkilendirme yöntemi kullanılarak “*Quercus cerris* L.” dikilmelidir.

**Şekil 18.** Toprak çökmesine yönelik peyzaj onarım önerisi

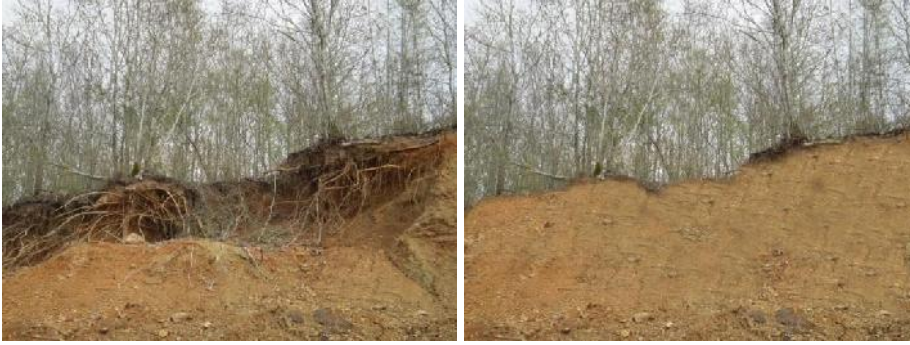
Şekil 19’da “*Quercus cerris* L.” köklerinin açıkta kaldığı görülmektedir. Açıkta kalan kökler, toprağın içindeki besin maddelerinden ve toprağın neminden faydalanamamaktadır. Bunun sonucunda da bitkiler kurumaya mahkûm olmaktadır. Çalışma alanı içerisinde kökleri açıkta kalan bitkilerin kökleri ve çökme gözlemlenen alanlar uygun toprakla doldurulmalıdır. Alanda mevcut olan eğimi düşürmeye yönelik teraslama yöntemi de kullanılabilir.

**Şekil 19.** Toprağın çökmesi sonucu bitki köklerinin açıkta kalmasına yönelik peyzaj onarım önerisi

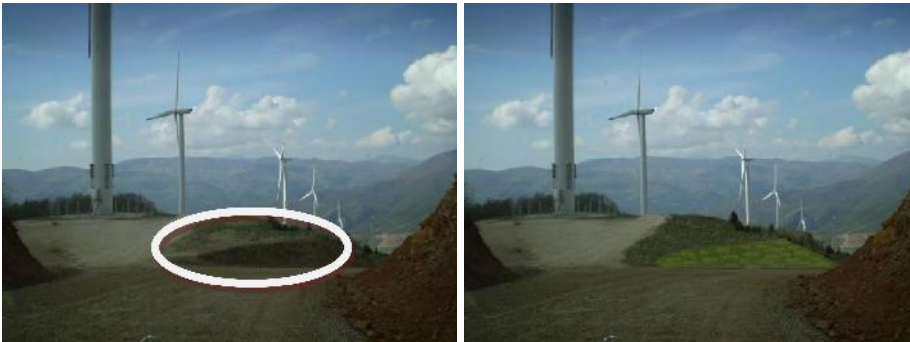
Şekil 20’de türbinlerin konumlandırılması için tesviye yapıldığı ve çevresinde şevlerin oluştuğu görülmektedir. Bu alanda “*Rubus idaeus*” bitkisi için çelik ve ayırma ile yapılan bitkilendirme yöntemlerinden dal çeliği ile aşılama yapılabilir. “*Rubus*” cinsi tırmanıcı ve sürünücü bir yapıya sahip olduğundan Şekil 20’de görülen alanda toprağı tutarak yayılabileceği için tercih edilebilir.

**Şekil 20.** Türbinlerin konumlandırıldığı alanda oluşan şeve yönelik peyzaj onarım önerisi

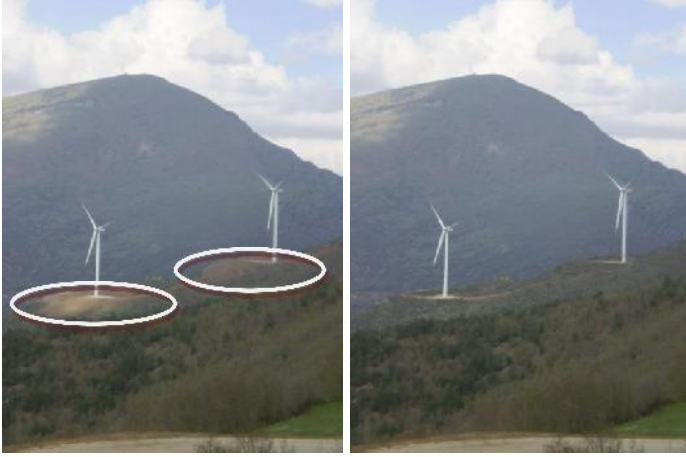
Şekil 21’de iki rüzgâr türbininin kurulduğu alanda oluşan şevler ve şevlerin belli kısımlarının bitki örtüsünden yoksun olduğu görülmektedir. Şevler üzerindeki olası etkileri ortadan kaldırmak amacıyla açıklıklara “*Cupressus sempervirens*” topraklı fidan dikimi ile bitkilendirme yöntemi kullanılarak alana uygulanabilir.

**Şekil 21.** Türbinlerin çevresinde oluşan şevlerde görülen açıklıklara yönelik peyzaj onarım önerisi

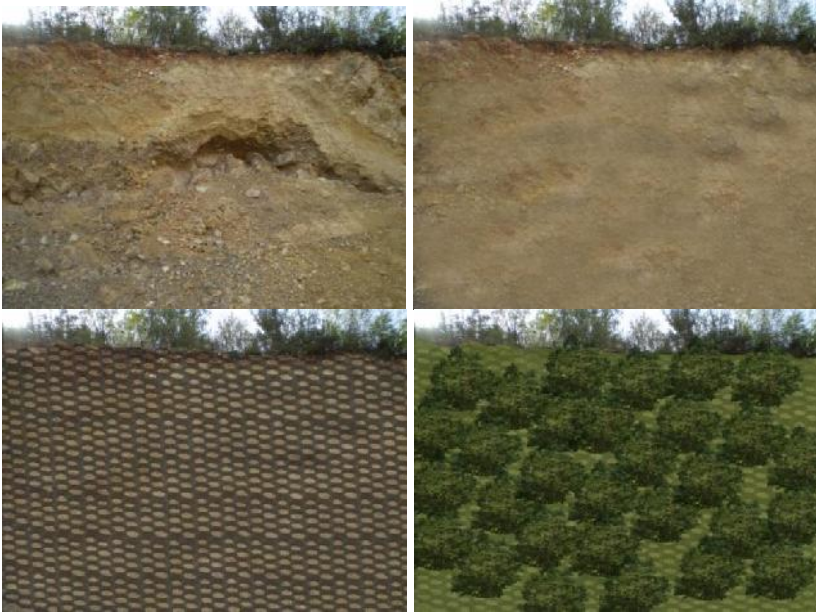
Şekil 22’de toprağın çöktüğü ve çökme sonucunda toprağın eğim doğrultusunda kaydığı görülmektedir. I numaralı fotoğrafta çökme görülen alanlar uygun toprak ile doldurulabilir ve II numaralı fotoğrafta toprak üzerine şev stabilizasyon hücresi serilerek; hücrenin inşaat demirleriyle zemine sabitlemesi gerçekleştirilebilir. Püskürtme yolu ile tohum ekim yöntemi kullanılarak “*Quercus coccifera* L.” alana ekilebilir. Alana uygulanan şev stabilizasyon hücresi toprağın kaymasını önleyecek ve Çalışma alanının doğal türü olan “*Quercus coccifera*” da erozyona karşı etkili olacaktır.

**Şekil 22.** Erozyon sebebiyle çöken toprağa yönelik peyzaj onarım önerisi
