İMLANT ABUTMENT VİDA KIRIKLARININ DENTAL OPERASYON MİKROSKOBU KULLANILARAK ÇIKARTILMASI: TEKNİK TANITIM[≠]

REMOVAL OF FRACTURED IMPLANT ABUTMENT SCREWS USING DENTAL OPERATING MICROSCOPE: TECHNICAL REPORT[≠]

Makale Kodu/Article code: 2723

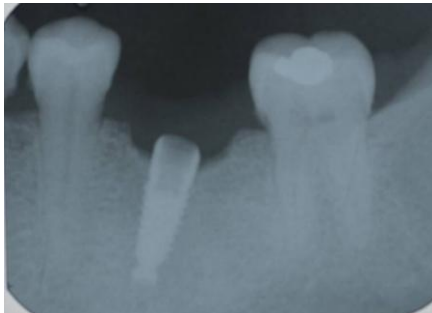
Olgu 1; 44 yaşındaki erkek hastanın mandibular sol alt 1. büyükazı bölgesine 5 yıl önce IDI (IDI, Paris, Fransa) marka implant yapılmıştır. Hasta o tarihten itibaren dişinde mobilite hissettiğini ifade etmiştir. Hasta kırılan implant üstü protezi ile birlikte kliniğimize başvurmuştur. Radyografik inceleme neticesinde abutment vida kırığı gözlenmiştir (Şekil 1)

Şekil 1. Abutment vidası kırılmış implant

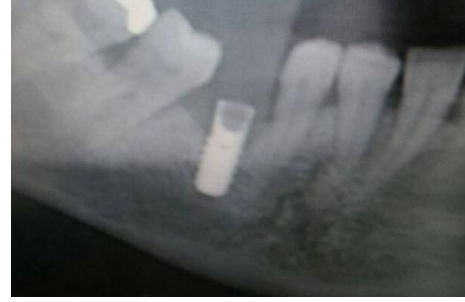
(Straumann, Basel, İsviçre) marka implant yapılmıştır. Kullanım süresince hasta herhangi bir problem yaşamamış olmasına rağmen implantının kırıldığını ifade ederek kliniğimize başvurmuştur. Radyografik inceleme neticesinde abutment vida kırığı tespit edilmiştir (Şekil 2)

Şekil 2. Abutment vidası kırılmış implant

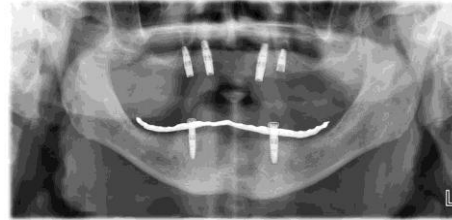
Olgu 3; 55 yaşındaki erkek hastanın üst çene sine 1 yıl önce 4 adet Astra Tech (Dentsply, Mannheim, Almanya) implant yerleştirilmiş ve bu implantların üzerine implant destekli locator tutuculu overdenture protez yapılmıştır. Hasta kliniğe abutmentin düştüğünü belirterek başvurmuştur. Yapılan klinik ve radyografik inceleme sonucunda sol üst 1. küçükazı bölgesine numaralı diş bölgesindeki locator tutucunun vidasının kırıldığı gözlenmiştir (Şekil 3)

Şekil 3. Abutment vidası kırılmış implant

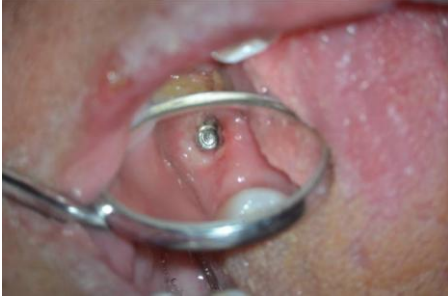
2- Kırık parçayı içeren implant DOM (Zeiss, Oberkochen, Almanya) (x 8 ve x 12.5 büyütme seviyeleri kullanılarak) ile incelenerek kullanılacak kırık parça lokalize edilip, ayrıntılı görüş sağlandı. Kırık parçanın yüzeyinde kuvvet uygulanabilecek destek yüzeyleri incelendi. (Şekil 4)

Şekil 4. Kırık vidanın DOM ile alınan görüntüsü

3- Destek yüzey belirgin olduğu durumlarda direk bu yüzeye sonik kazıyıcı temas ettirilerek vidanın çıkartılma yönünde sonik titreşim verildi. Sonik scalerın ucunun destek alamadığı durumlarda ince sond veya el aletleri ile temas sağlandıktan sonra el aletlerine ultrasonik aletin titreşimi verilerek vidanın gevşemesi sağlandı. Vida implant içerisinde yükseldikten sonra çıkartıldı. (Şekil 5)

Bu işlemler hastanın kooperasyonuna ve implantın bulunduğu bölgeye göre 1 dakika ile 6 dakika arasında tamamlandı. Sonik enerji sonucunda oluşan ısıya bağlı hasarları önlemek için, sonik uygulamada su sprey seviyesi orta ve üst seviyelere ayarlandı ve işlemler su spreyi altında yapıldı.
