Sivas Gök (Sahip Ata) Medrese Çini ve Sirli Tuğlalarının Onarım Geçmişi ve Mevcut Korunmuşluk Durumu Üzerine Bir Değerlendirme

An Assessment on the Repair History and the Current Conservation Status of Sivas Gök (Sahip Ata) Madrasa Tile and Glazed Bricks

Işıl KONAK

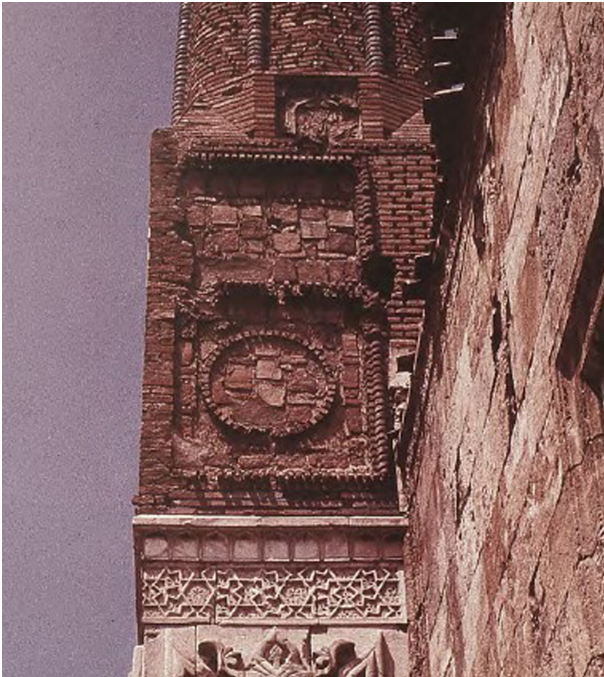
Resim 1.
Medrese, Güney Minare Kaide Kısmı, Güney Cephe, Birim Malzeme Kaybı (Tuncer, 2008)

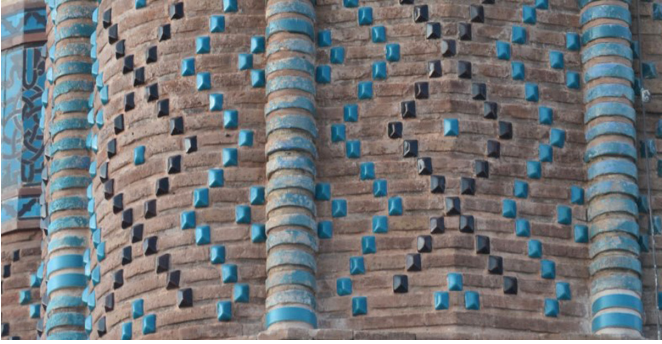
Parça Kaybı. Genel olarak minare gövdelerinin tüm cephelerinde görülen parça kayıpları, sır yüzeyinde gelişen ve hamuruna kadar inen tiplerde tespit edilmiştir. Özgün turkuaz silmelerde sır yüzeyi ve hamuru da kapsayan parça kayıpları mevcutken, özgün konik turkuaz ve koyu patlıcan moru sırlı tuğlalarda da sır yüzeyinde parça kayıpları meydana gelmiştir (Resim 2).

Resim 2.
Medrese, Güney Minare, Güney-Batı Cephe Silmeler, Parça Kaybı (Konak)

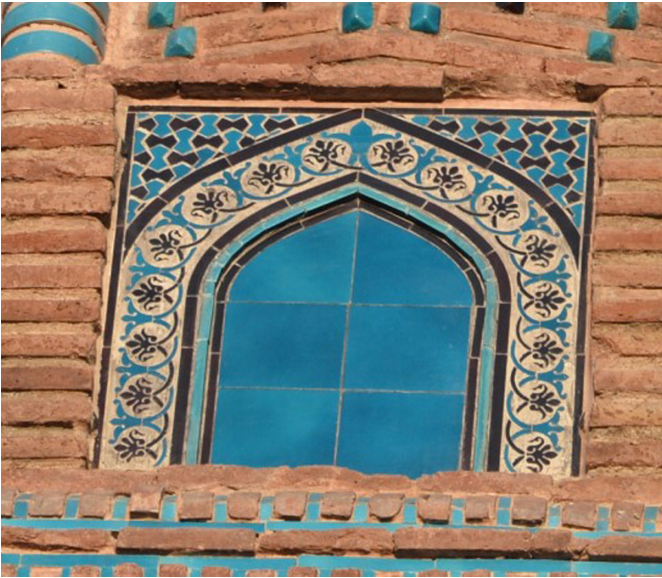
Tamamlama. Minare kaide panolarının tek renk çinileri ile minare pabuç kısmındaki sivri kemerli pano özgün çinilerin tamamındaki eksiklikler (güney minarenin iç avluya bakan doğu yüzündeki pano hariç) yeniden üretim çiniler ile tamamlanmıştır (Resim 3).

Resim 3.
Medrese, Kuzey Minare Pabuç Kısmı, Batı Cephe, Birim Malzemede Yenileme (Konak)

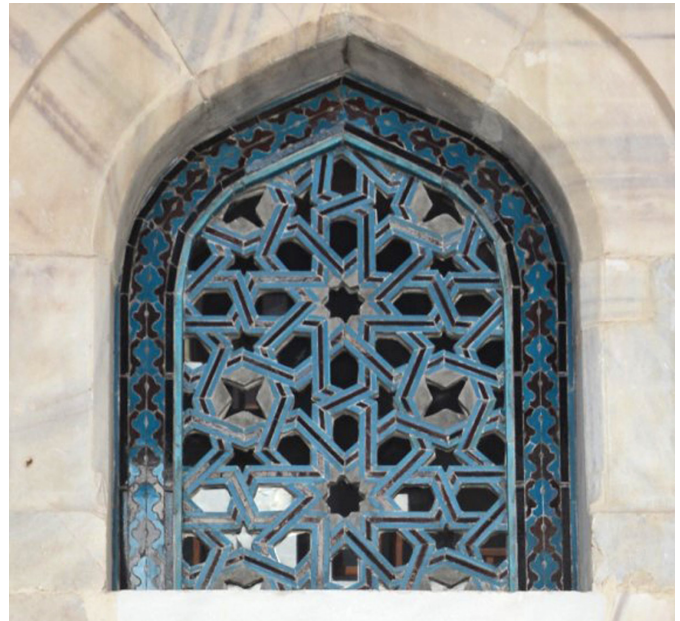
Resim 4.
Medrese, Güney Cephe, 3. Oda Pencere Şebeke Çinileri, Birim Malzemede Yenileme (Konak)

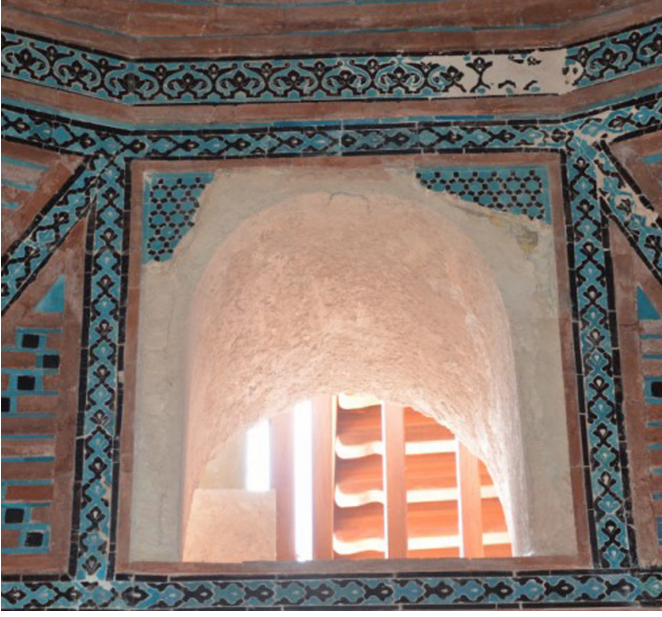
Birim Malzeme Kaybı. Doğu yöndeki Türk üçgenlerinde yer alan dikdörtgen formlu yuvarlak kemerli açık ışıklık nişin köşeliklerinde, bu nişi çevreleyen kuşağın sağ köşesinde ve hemen üstüne denk gelen on altıgen ince kubbe kasnağının aynı hizasındaki çinilerde birim malzeme kayıpları tespit edilmiştir (Resim 5).

Niş köşeliklerindeki eksiklikler düşük zemin seviyesinde sıvanmış ve boyanmadan bırakılmıştır. Sıralanan diğer alanlarda görülen çini eksiklikleri alçı-harç ile hem yüzey seviyede tamamlanmış

Resim 5.
Mescit, Türk Üçgeni (Doğu) Niş Köşelik Çinileri, Birim Malzeme Kaybı (Konak)

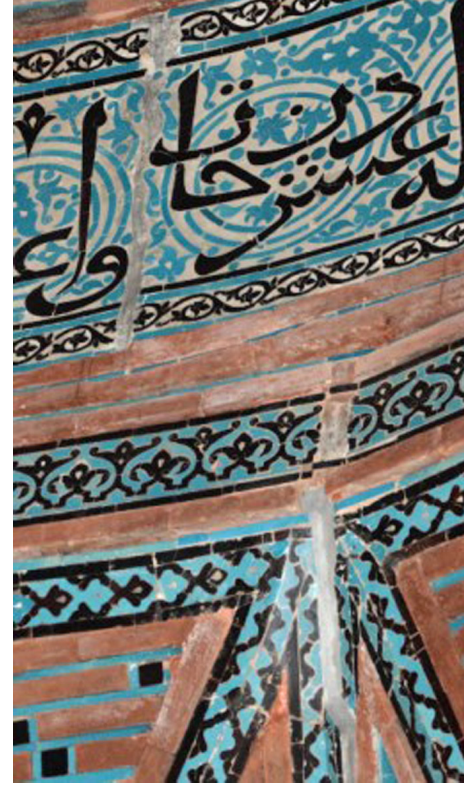
Resim 6.
Mescit, Güney Yön, Kubbe Kasağı ve Türk Üçgenleri, Parça Kaybı (Konak)

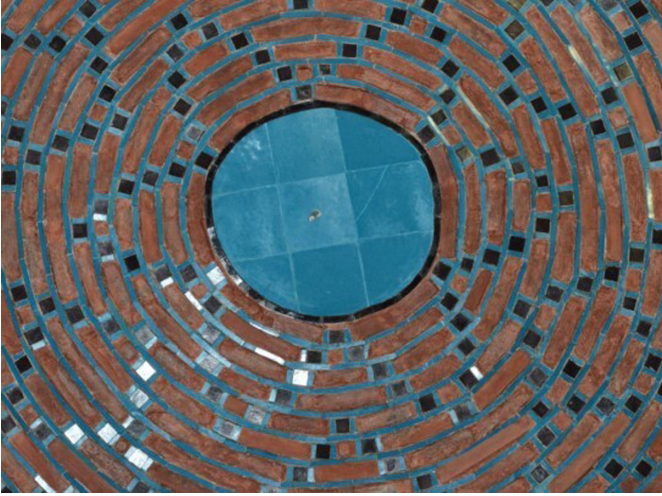
Resim 7.
Mescit, Kubbe Göbeği, Tamamlama (Konak)

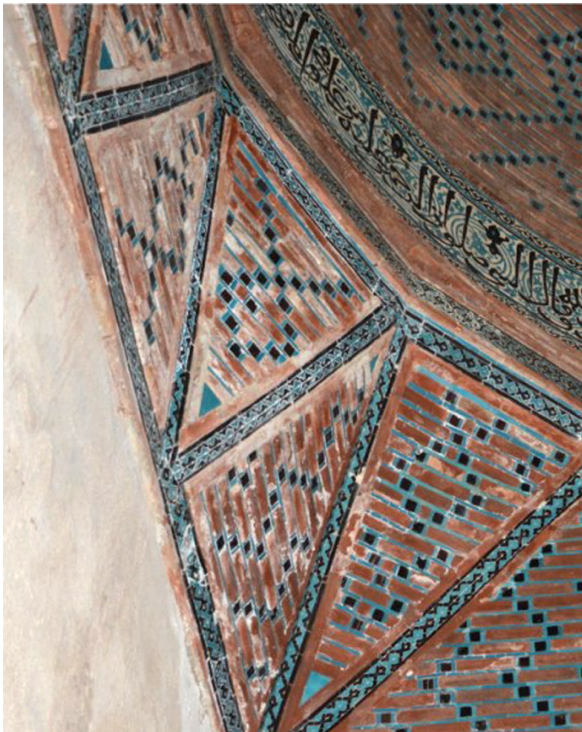
Leke. Kuzeydeki Türk üçgenlerinin neredeyse tamamını içine alacak şekilde lekeli bir görünüm mevcuttur. Bozulma neme bağlı harekete geçen tuzlanma oluşumlarını işaret etmektedir.

Ancak bu bölümlerde, güneydeki Türk üçgenlerinde kendini gösteren aktif nemin aksine bir nemlenme görülmemektedir (Resim 8).

Resim 8.
Mescit, Türk Üçgenleri, Kuzey Yön, Leke (Konak)

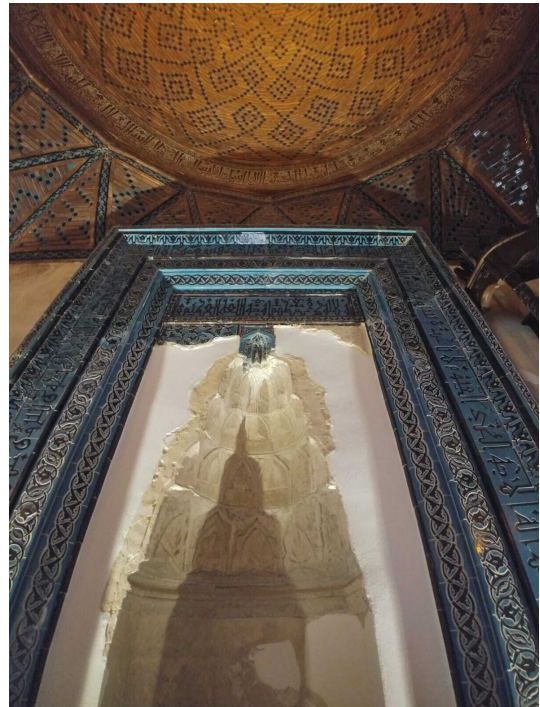
Resim 9.
Mescit, Mihrap, Birim Malzeme Kaybı (Konak)

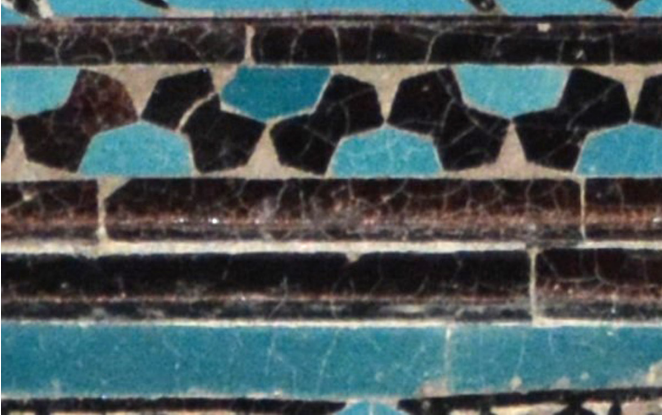
Çatlak. Mihrabın özgün çinilerinde genele yaygın olarak sır yüzeyini kapsayacak nitelikte kılcal sır çatlakları görülmektedir. Koyu patlıcan moru çini yüzeylerde daha belirgin olan çatlaklar turkuaz çinilerde de mevcuttur (Resim 10).

Resim 10.
Mescit, Mihrap Kuşak, Çatlak (Konak)

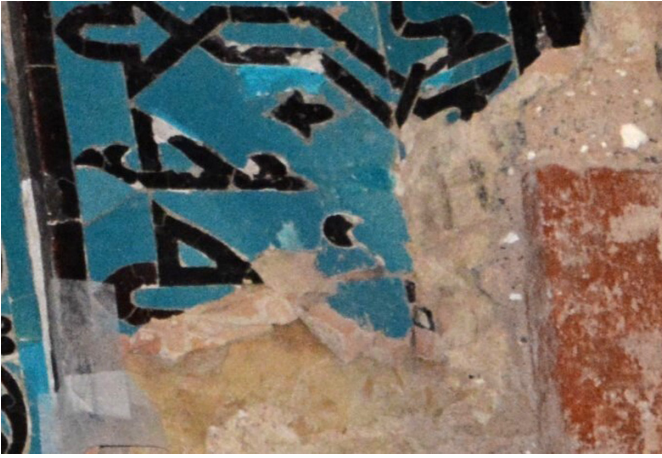
Resim 11.
Mescit, Mihrap Kuşak, Sol Taraf, Parça Kaybı (Onarımlardan Önce) (Konak)

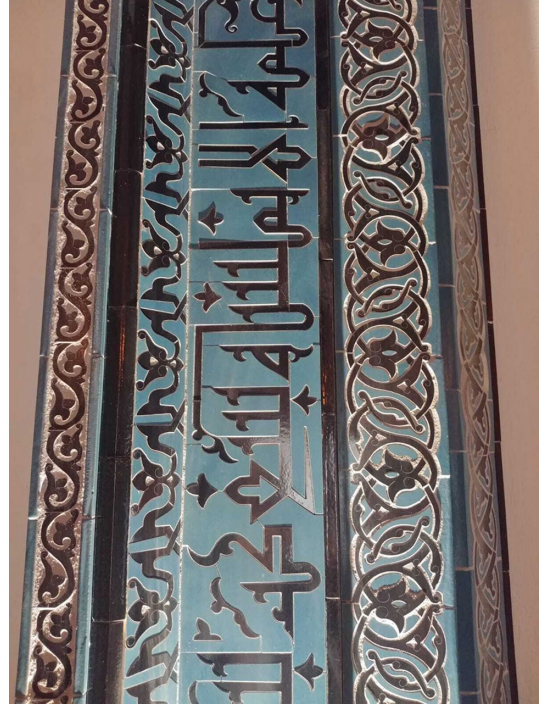
edilmeden bırakılmıştır. Mihrap kuşaklarında ise eksiklikler tümüyle özgüne uygun yeniden üretim turkuaz ve patlıcan moru çinilerle tamamlanmıştır (Resim 12).

Resim 12.
Mescit, Mihrap, Tamamlama (Konak)

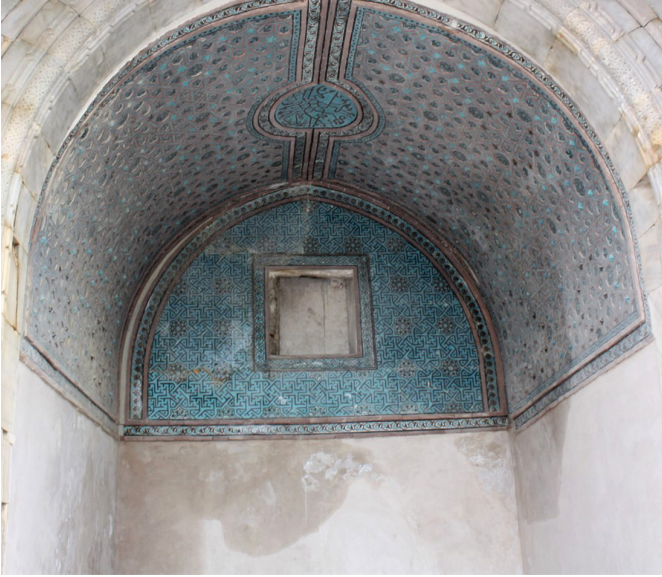
Resim 13.
Mescit, Kuzey Eyvan Arka ve Yan Duvarları, Birim Malzeme Kaybı
(Sivas Vakıflar Bölge Müdürlüğü)

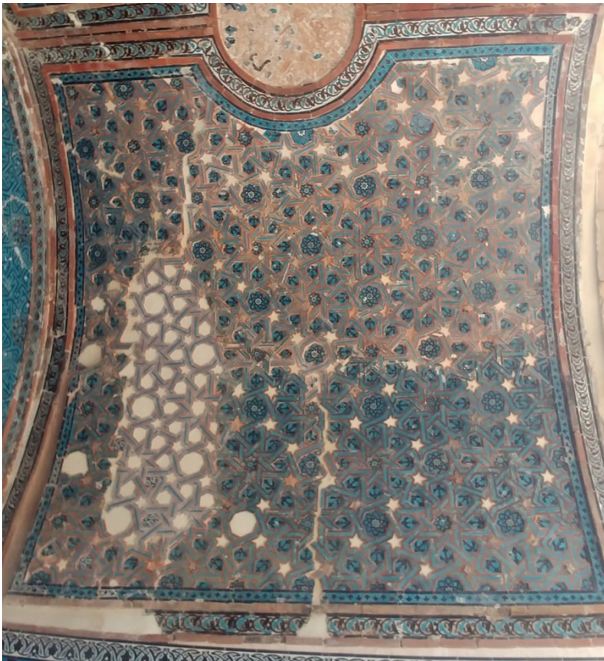
Çatlak. Güney eyvanda, arka duvarının üst kısmındaki nişin ortasından ve sağ köşesinden başlayıp, yukarı ve sağa kadar ilerleyen çatlaklar ile güney eyvan tonozu sağ bölümünün alt orta noktasından başlayıp orta seviyeye kadar ilerleyen çatlak tespit edilmiştir. Özgün malzemede hamura kadar ulaştığı anlaşılan çatlakların parça kayıplarına sebep olduğu görülmektedir. Mevcut haliyle çatlaklar alçı-harç ile tamamlanmış durumdadır (Resim 14).

Resim 14.
Medrese, Güney Eyvan Tonoz Örtü, Çatlak (Konak)

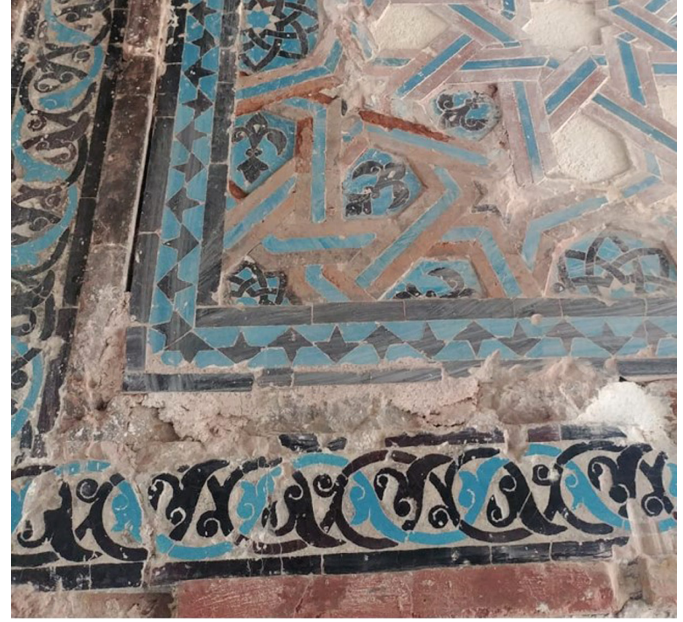
Parça Kaybı. Her iki eyvanda yer alan özgün çiniler ile birim malzeme kaybı yaşanan çinilerin kesişim noktalarında parça kayıpları tespit edilmiştir. En yoğun kayıpları kuzey eyvan arka duvarının üst kısmında genele yaygın olarak görülmektedir. Parça kayıpları, nişin sağ alt köşesindeki çinilerde olduğu gibi sır tabakasında gerçekleşirken, hem de tonoz örtünün sağ yarısının sağ köşesindeki kuşaklarda olduğu gibi hamurda meydana gelmiştir. Eyvanların tonoz örtülerinin göbeklerinin özgün çini kenar köşelerinde ve tonoz yüzeylerinde bulunan prizmatik yıldızlarda da parça kayıpları tespit edilmiştir (Resim 15, 16).

Resim 15.
Medrese, Kuzey Eyvan Arka Duvar Üst Kısım, Parça Kaybı (Konak)

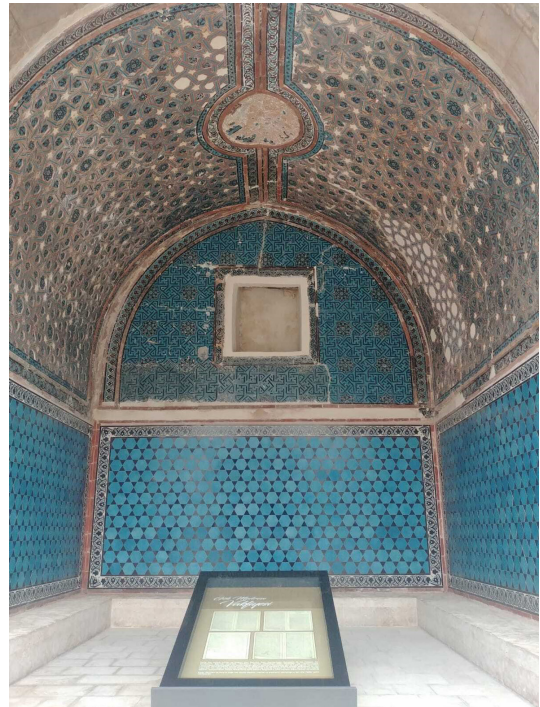
Resim 16.
Medrese, Güney Eyvan Tonoz Örtü Göbek, Parça Kaybı (Konak)

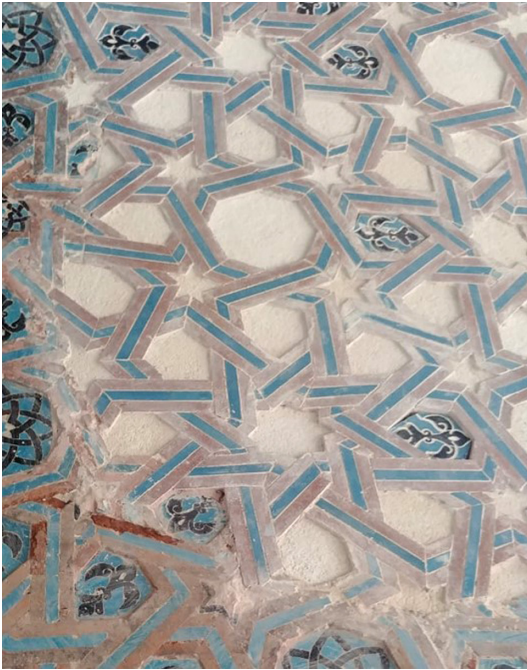
Güney ve kuzey eyvanların tonoz örtüsünde ve arka duvarının üst kısmında görülen eksiklikler, son onarımlarda özgün çini ve sırlı tuğlaların oluşturduğu dekorasyon seviyesinden daha düşük seviyede alçı-harç kullanılarak tamamlanmıştır. Tamamlama uygulamasında yüzeyler boyanmadan bırakılmıştır (Resim 17).

Resim 17.
Medrese, Kuzey Eyvan Tonoz Örtü, Tamamlama (Konak)

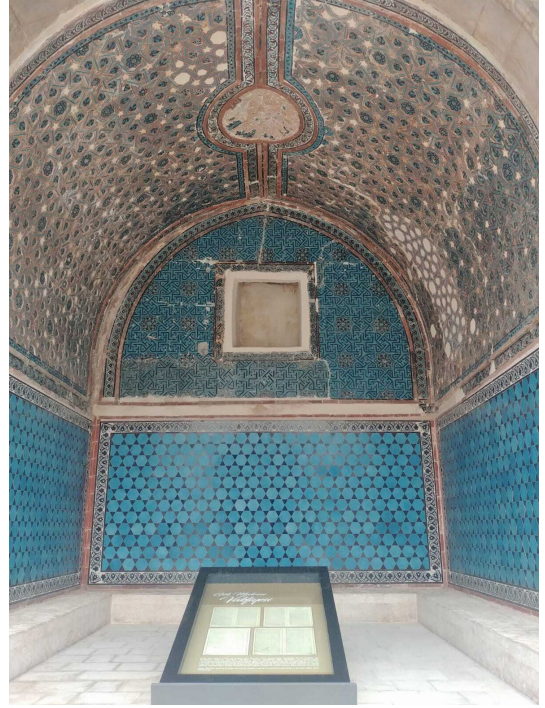
duvarının üst kısmında nişin sol alt seviyesine denk gelen alanda ve her iki eyvan nişinin kenar kuşaklarında da yeniden üretim çini kullanarak tamamlama yapılmıştır (Resim 18).

Resim 18.
Mescit, Güney Eyvan Arka ve Yan Duvarları, Tamamlama (Konak)
