Bir Sıcak İş Kazasının Olaylar ve Nedensel Faktörler Analizi İle Araştırılması ve Balık Kılçığı Diyagramı ile Kök Sebeplerinin Bulunması: Dupont Tedlar Üretim Tesisi Örneği

Investigation of a Hot Work Accident by Events and Causal Factors Analysis and Finding Root Causes with Fishbone Diagram: The Example of Dupont Tedlar Production Plant

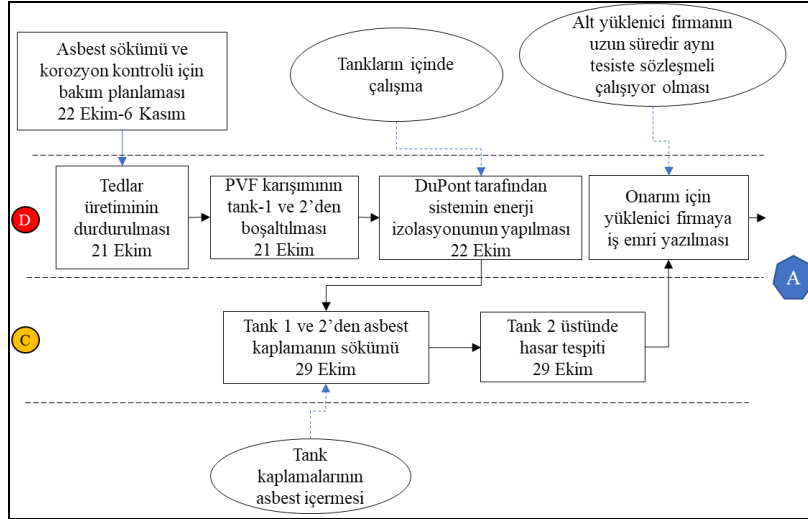
Şekil 3. Kazanın ECF diyagramı (kısım 1)

Bu kısımda bakım faaliyetinin başlaması ile hem ana işveren hem de yüklenici firma normal faaliyetlerde bulunmuştur. Bu kısımda üç adet koşul tespit edilmiştir. Birincisi tankların asbestli malzeme içermesi (sökümü gerektirmiştir), ikincisi tankların içine girilmesi (enerji izolasyonu gerektirmiştir), üçüncüsü de onarım işinin uzun

zamandır sahada iş yapan müteahhite verilmiş olmasıdır. Akış diyagramında D ile gösterilen adımlar DuPont tarafından, C ile gösterilen adımlar alt yüklenici tarafından yapılmıştır. Akışın A (mavi altıgen içinde) ile gösterilen kısım bir sonraki adımda Şekil 4'de devam etmektedir.

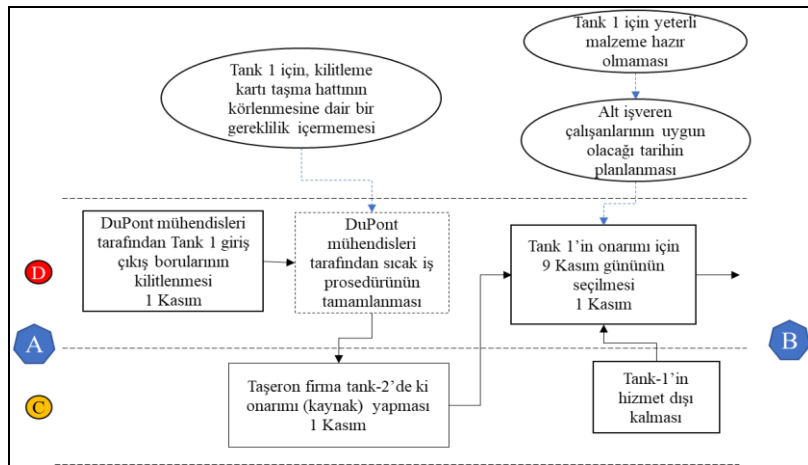
Şekil 4. Kazanın ECF diyagramı (kısım 2)

İkinci kısımdaki ECF diyagramına bakıldığında proses yönetimindeki aksamaların yavaş yavaş

başladığı bir sürece doğru girildiği görülmektedir. Taşma hattının körlenmemesi ve sıcak iş

prosedüründe de buna dair bir gereklilik olmaması bu kısımdaki en önemli nokta olarak karşımıza çıkmaktadır. Bir diğer zayıf nokta ise bakım ve malzeme planlamasıdır. Tankların üzerinde bakım çalışması yapılırken tank 1 için yeterli malzeme

olmaması ve bu yüzden yüklenicinin müsait olacağı başka bir tarihe işin ertelenmesi eylemleri doğuran en önemli koşullar olarak ortaya çıkmaktadır (Şekil 4). Kısım 2'den sonra akış B ile gösterildiği gibi Şekil 5'de devam etmektedir.

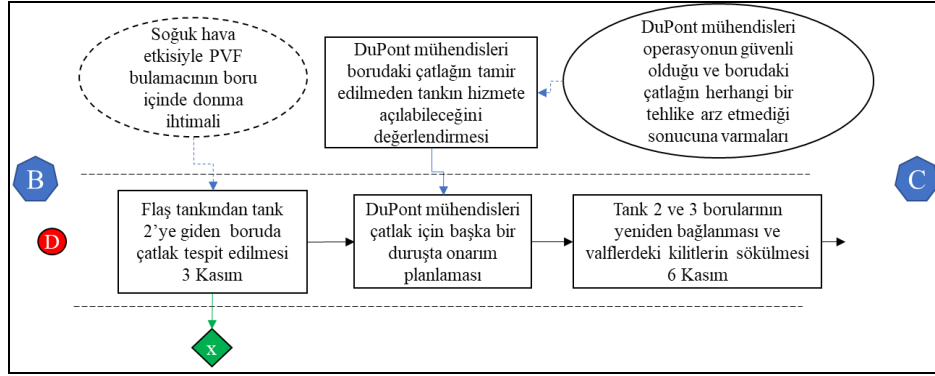
Şekil 5. Kazanın ECF diyagramı (kısım 3)

Şekil 5'de ki analizin üçüncü kısmına bakıldığında iki adet koşul görünmektedir. Birincisi soğuk havanın etkisiyle PVF bulamacının boruda donarak boruyu çatlatması ve bu yüzden VF buharının tank 1'e dolma ihtimalidir. Bu koşul kesikli oval çizgiyle belirtilmiştir. İkinci koşul ise tesis mühendislerinin operasyonun güvenli olduğuna ve borudaki çatlakların herhangi bir tehlike arz etmediği sonucuna varmaları olarak belirlenmiştir. Bu koşul ise güçlü kanıtlara dayandığı için düz oval ile gösterilmiştir. Kazanın

ana nedenlerinden olan VF buharının tank 1'e dolması bu kısımda başlamıştır. Şekil 5'de görüldüğü gibi yeşil dörtgen içindeki x patlamasının gerçekleşeceği kısıma bağlanmıştır. Proses yönetimindeki diğer açıklar bu kısımda yine ortaya çıkmıştır. Mühendisler borudaki çatlakların herhangi bir tehlike yaratmayacağı (koşul) fikrine varmaları, tankın hizmete açılabilirliği anlamına gelmiştir. Böylece tank 2 ve 3'de ki kilitler kaldırılmış ve sistem devreye alınmıştır. Akış, Şekil 5'den C sembolü ile Şekil 6'ya bağlanmıştır.

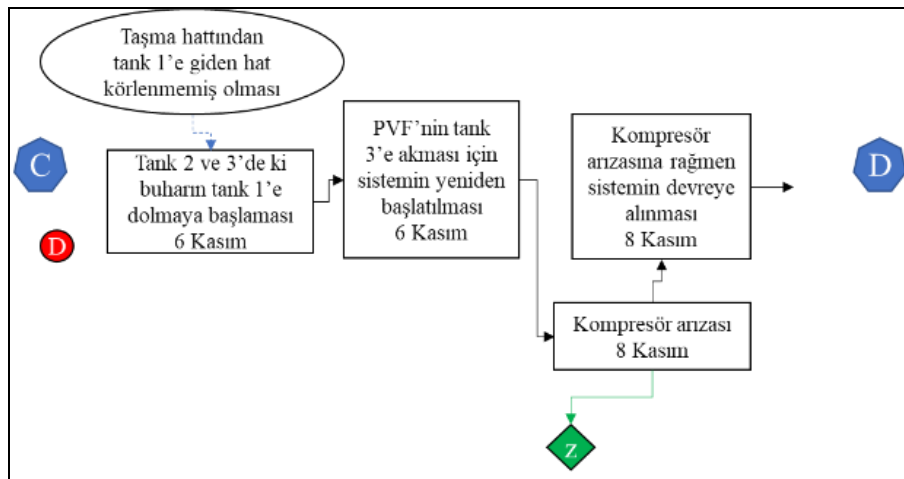
Şekil 6. Kazanın ECF diyagramı (kısım 4)

Bu aşamadan sonra borudaki çatlaktan tanklara dolan buhar taşma hattından tank 1'e dolmaya başlamıştır. Bu sırada atık VF'yi tanka döndüren kompresör arızalanmıştır. Bu arızaya rağmen sürece devam edilmiştir (Şekil 6). Kompresör

arızasının sistemdeki VF buharının konsantrasyonunun artmasına ve patlamayı hızlandırıcı etki yapması yeşil zeminde z dörtgeni ile gösterilmiş ve Şekil 7'de ki t dörtgenine bağlanmıştır.

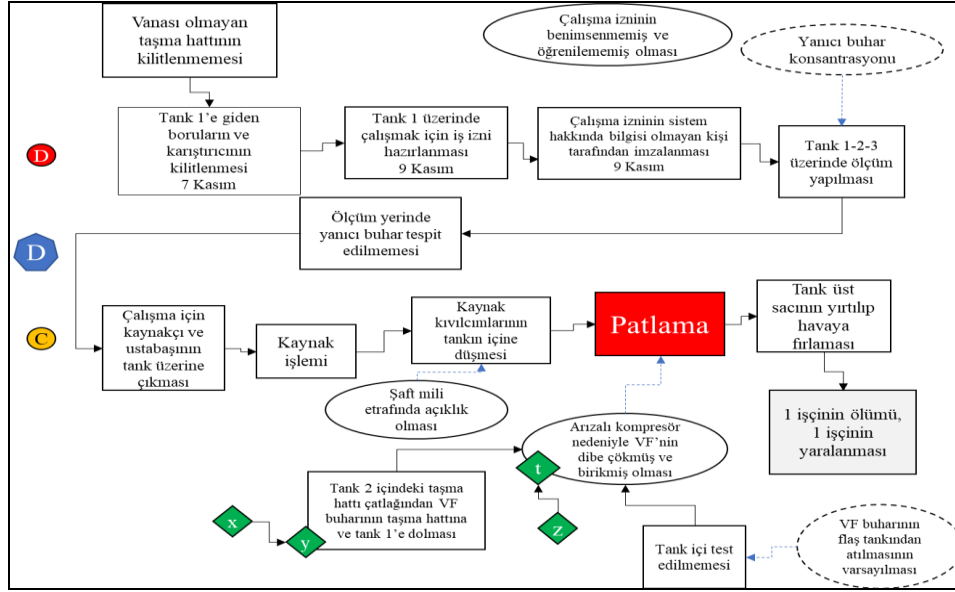
Şekil 7. Kazanın ECF diyagramı (kısım 5)

Son diyagramda (Şekil 7) da görüldüğü gibi patlama ihlallerin yoğunlaştığı 5. kısımda meydana gelmiştir. Patlamayı meydana getiren sürecin koşulları ve eylemleri bu kısımda irdelenmiştir. 7 Kasım günü tank 1 boruları ve tank üzerindeki karıştırıcı kilitlemiştir. 9 Kasım'da tank üzerinde çalışma yapmak için bir sıcak iş izni hazırlanmıştır. Müteahhit süpervizörü, bulamaç tankındaki onarım çalışmaları için gerekli sıcak çalışma iznini tamamlamıştır. İzin, yüklenicilerin bulamaç tankının üstünde yakma, kaynaklama ve taşlama işleri yapacağını belirtmiştir. Bu iznin gereklilik bölümünde, yanıcı malzemenin işin 1,5 m yakınında olup olmayacağı sorulmuştur. Sıcak çalışma, VF'yi atmosfere vermek üzere tasarlanmış bulamaç flaş tankının 1,5 m yakınında gerçekleştirilmesine rağmen bu bölüm risk değerlendirme sırasında atlanmıştır. Müteahhitler, Tedlar sürecine ve ilgili süreç ekipmanı hakkında bilgileri de eksik olduğu tespit edilmiştir. Çalışanlar, flaş tankının ne olduğunu veya içinde hangi kimyasalların bulunduğu hakkında

bilgilerinin olmadığı tespit edilmiştir. Tankların üzerinde buhar ölçümü yapılmış ancak herhangi bir yanıcı gaz tespit edilmemiştir. Bunun üzerine kaynak işlemine başlanmıştır. Kaynak işlemi sırasında kıvılcıklar karıştırıcı şaftı boşluğundan tank 1'in içine girmeye başlamıştır. Taşma hattından gelen VF gazı dibe çökmüş ve arızalı kompresör sebebiyle yoğunluğu artmıştır. Tank içi test edilmediği için kıvılcıklar ve üst tank sacı altında oluşan kaynak dikişinin oluşturduğu sıcaklık ile patlama meydana gelmiştir. Patlama ile üst sac havaya uçmuş ve bir kısmı tanka yapışık kaldığı için menteşe görevi görmüştür. Patlamada 1 işçi ölmüş, diğeri de ağır yaralanmıştır [12].

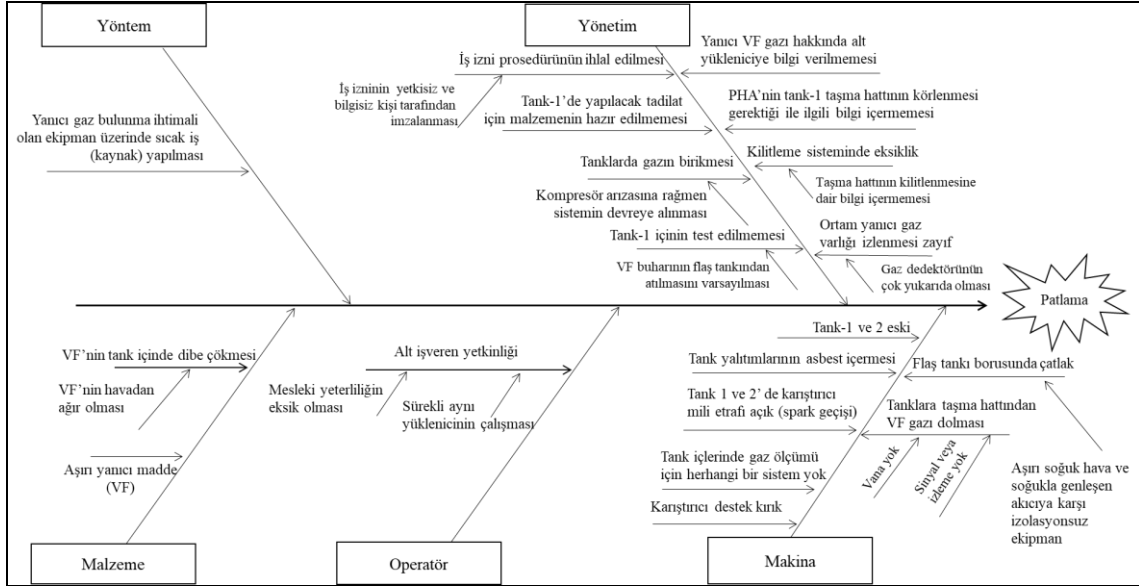
Şekil 8. Kazanın balık kılıçlığı diyagramı

Tamiratın yapılması için seçilen metod, ark kaynağı yöntemidir. Burada tamirata başlamadan önce tank üzerindeki çelik profilin tanka sabitlenmesi için başka bir yöntem kullanılıp kullanılmayacağı hakkında bir analiz yapılması gerektiği halde yapılmamıştır. Amaç tehlikeyi ortaya çıkarmadan korunma hiyerarşisinin birinci adımını gerçekleştirmek olması gerektiği halde bu adımın atıldığı tespit edilmiştir. Somun cıvata ile birleştirme yapılabilmesi için önceden tankın iç kısmında göz ölçümü yapılması gerektiği eğer uygun ise delik delinerek cıvata sistemi ile birleştirme yapılması gerektiği tespit edilmiştir. İki yöntem arasında ki fark kaynak işleminde tank sac yüzeyinde oluşan sıcaklığın somun cıvata montajında açılan delik sırasında ki sıcaklığa göre daha fazla olmasıdır. Bu sıcaklıkta patlamayı tetikleyen etkenlerden biri olmuştur.

Bu olayda yönetim sisteminde kazayı oluşturan etkenler şu şekildedir: İş izin sistemi yetkisiz kişi tarafından imzalanmış böylece izin sisteminde ihlal oluşmuştur. Yanıcı VF gazı hakkında kaynak yapan personele bilgi verilmemesi de önemli bir eksiklik olarak tespit edilmiştir. Burada alt işveren yönetiminde eksiklikler olduğu göze çarpmaktadır. Proses tehlike analizinin eksik yapılmasından dolayı taşıma hattının körlenmesi gerektiği atlanmış böylece yanıcı buhar kaynak yapılan tanka dolmuştur. Loto prosedürü de bu aşamada herhangi bir gerekliliğe işaret etmediği için proses emniyeti yönetiminde açıkların olduğu tespit edilmiştir.

Patlama vinil florür tankında meydana gelmiştir. Proses gereği vinil florürün tankta bulunması kaçınılmazdır. Burada vinil florür patlamayı oluşturan ana etken olduğu ortadadır. VF havadan ağır olduğu için dibe çökmüş ve gaz algılayıcılar tarafından tespit edilememiştir.

işlemini yapacağı tankın içeriği ve genel proses hakkında bilgisi olmadığı için kazanın önemli etkenlerinden olan insan başlığı oluşturmaktadır.

Makine başlığı içinde tanklar ele alınmıştır. Tanklarda ki fiziksel eksiklikler kazanın meydana gelmesinde etkili rol oynamıştır. Örneğin patlama yaşanan tankta karıştırıcı mili etrafındaki açıklık kaynak kıvılcıklarının tank içine girmesini sağlamıştır. Bir başka fiziksel hata tankların içinde gaz izleme sistemi olmaması kazanın oluşumuna etki eden etkenlerdendir. Tanklarda ki taşma hattında vana veya herhangi bir körleme sistemi olmaması yanıcı gazın tanka dolmasına olanak sağlamış kaynak sıcaklığı ve kıvılcıklar ile ateş alarak patlamaya sebep olmuştur.

Şekil 8'den de anlaşılacağı gibi kazayı oluşturan ihmallerin yaklaşık %80'i (ana kılıçığı oluşturan yan kılıçıklar) yönetim ve makine kısmında toplanmıştır. Bu sonuçta sıcak iş kazalarının proses emniyeti ve tasarım yönetiminde oluşacak ihmallerden kaynaklandığını net olarak ortaya koymaktadır. Proses emniyet yönetimi balık kılıçığının yönetim kısmında yer almaktadır. Proses emniyeti çatısı altında tesislerin emniyetli yönetimi için en önemli 6 prosedür aşağıda verilmiştir.

- Alternatif birleştirme yöntemi bulunup bulunmadığını düşünmek ve varsa kıvılcım çıkarmayan işlem tercih edilmelidir.
- Sıcak çalışmaya başlamadan önce, işin kapsamını, potansiyel tehlikeleri ve tehlike kontrol yöntemlerini tanımlayan bir tehlike değerlendirmesi yapılmalıdır. Tüm alanlar kapsama alanına alınmalıdır.

- Yanıcı bir atmosferin beklenmediği alanlarda bile, sıcak çalışma öncesinde ve sırasında kalibre edilmiş bir yanıcı gaz izleme cihazı ile çalışma alanında etkili gaz izleme gerçekleştirilmelidir.

- Tank ve boru sistemlerinde sıcak çalışma yapılmadan önce tüm girişler açılarak sistem havalandırılmalı ve test edilmelidir.
- Yazılı iş izin prosedürünü eksiksiz ve bu konuda bilgisi olan kişiler uygulamalıdır.

- Tüm personele sıcak iş ve tehlikeleri konusunda düzenli aralıklarla eğitilmelidir.
- Sıcak çalışma yürüten yükleniciler için güvenlik denetimi sağlanmalı ve yükleniciler yanıcı malzemelerin mevcudiyeti dail sahaya özgü tehlikeler hakkında bilgilendirilmelidir [16].
