TİRE MOLLA ARAP KÜLLİYESİ KAZISI*

Ertan DAŞ**

EXCAVATION OF MOLLA ARAB COMPLEX IN TİRE

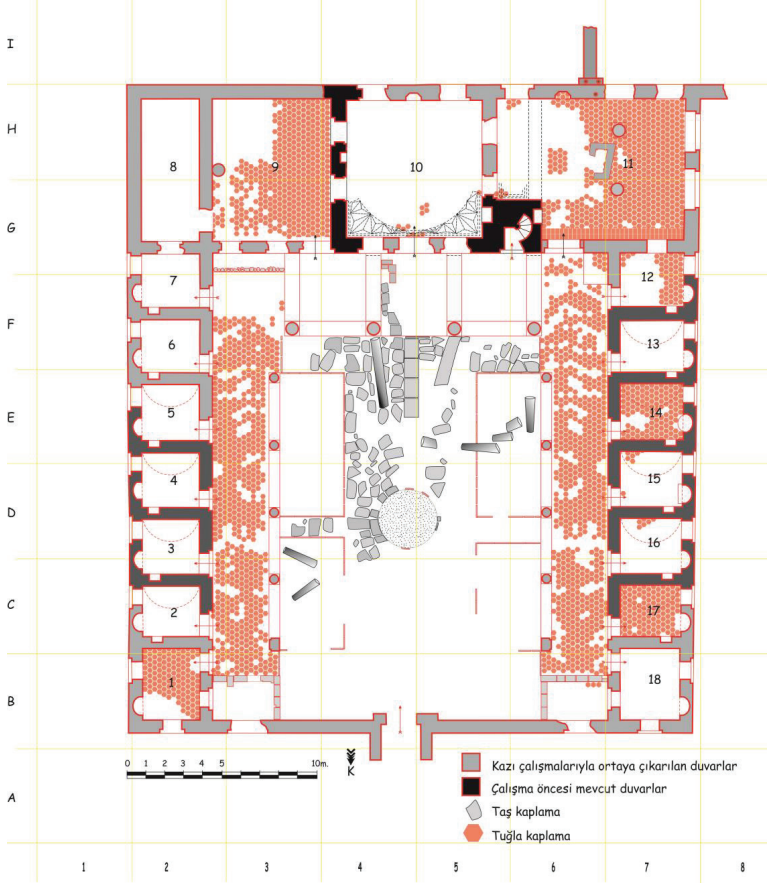
Şek. 1: Molla Arap Külliyesi, kazı planı.

Çalışmalar başlamadan önce, metruk durumdaki yapının (*Fot. 1*), açık avlulu bir medrese ve avlunun güney ortasında tek kubbeli bir camiden oluştuğu, kalıntılardan anlaşılmaktaydı. Caminin üç birimli son cemaat yeri, harim kubbesi ve güney duvarı; medresenin doğu kanadında iki hücre, batı kanadında ise beş hücre dışındaki kısımları tamamen yıkık durumda idi. (*Şek. 1*)

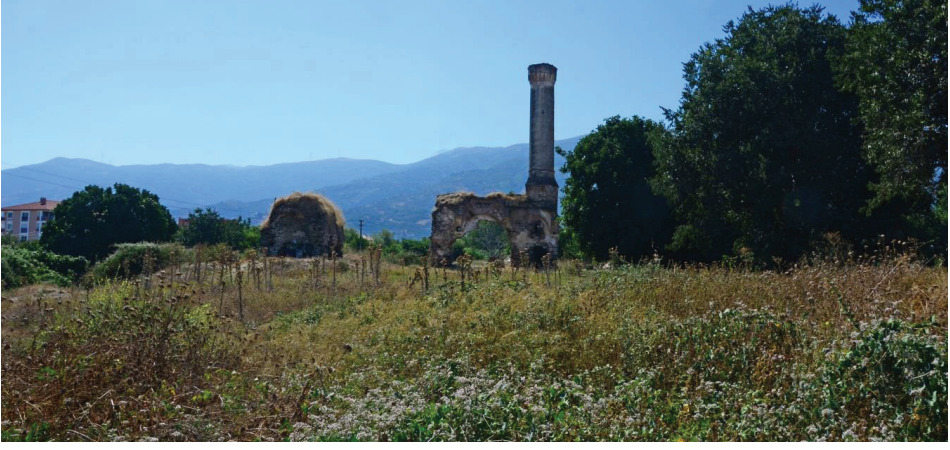
▲ Fot. 1: Kazı ve temizlik çalışmaları öncesi avludan bir görünüş.

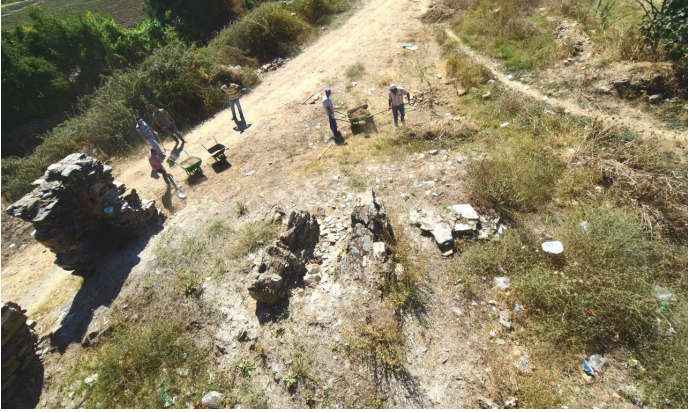
Kazı ve temizlik çalışmalarına, caminin güney duvarı dış cephesi önünden başlandı. (*Fot. 2*) Duvarın doğu ucundan itibaren batı istikametinde bütün toprak kaldırılarak, öncelikle güney duvarı bütünüyle ortaya çıkarıldı. (*Fot. 3*) Bu çalışmayla, harimin iki yanında, harimden bir miktar daha büyük birer mekânın daha var olduğu tespit edilmiştir.

◀ Fot. 2: Harim ve güney duvarının kazı öncesi görünüşü

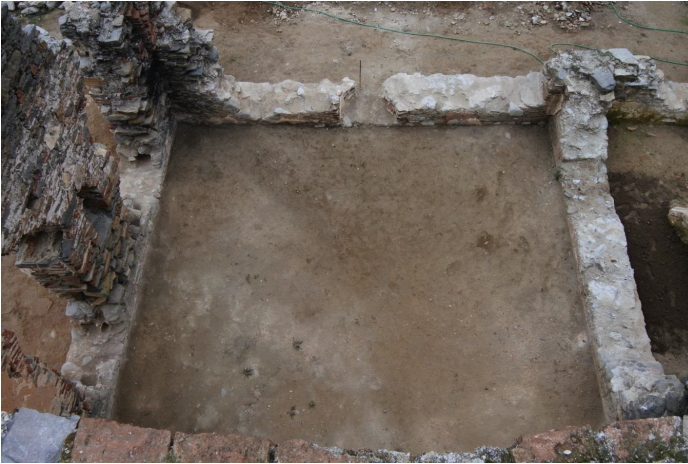
ibaret olan mihrap nişinin dip duvarı büyük ölçüde yıkılmıştır. (Bk. Fot. 3) Nişin yan duvarları üzerinde, ilk yapıda alçıyla oluşturulmuş süslemeler olduğunu gösteren izler dikkat çekmektedir. (Fot. 4)

Harimin güney ve batı duvarları tamamen, kuzey ve doğu duvarları kısmen tahrip olmuştur. Bir kısmı günümüze sağlam olarak ulaşan doğu duvarı üzerindeki iki oyuntu, mekâna ışık sağlayan birer pencereye ait olmalıdır. Nitekim, oyuntular dikkatle incelendiğinde, içten ve dıştan kemerli birer çökertme içine alındıklarını gösteren izler görülebilmektedir. (Bk. Fot. 3) İki pencere arasında ve batı duvarının kuzey kesiminde dikdörtgen şekilli birer niş vardır.

◀ Fot. 3: Harimin kazı sonrası görünüşü.

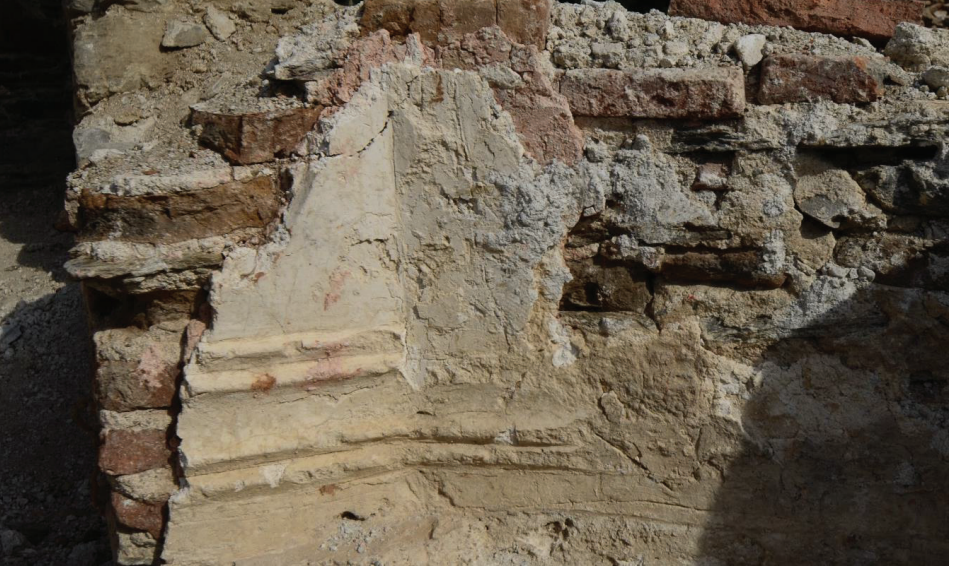
Fot. 4: Mihrap nişi içindeki alçı süslemelerden ayrıntı.

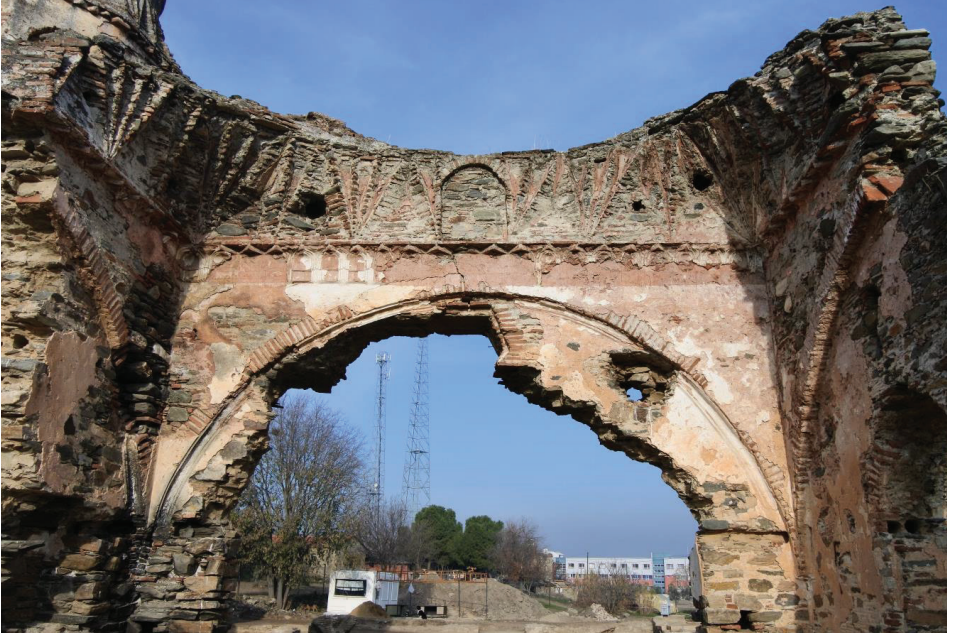
Harimin üzerini örten kubbe, yıkılan duvarlarla birlikte çökmüştür. Kubbe eteğinden günümüze ulaşan kesimler ile harim zeminine dökülen parçalardan, kubbenin tamamen tuğla, kubbe geçiş bölgesinin ise kırma taş ve tuğlayla örülmüş olduğu anlaşılmaktadır. (Fot. 5) Kubbe ve kubbe geçişlerine ait parçalar hassasiyetle kaldırılmış, kazı alanı içerisinde istiflenerek koruma altına alınmıştır. Kubbeye geçiş, harimi dört yönden çevreleyen bir üçgen kuşakla sağlanmıştır. Kuzey duvarı boyunca, kuzeydoğu ve kuzeybatı köşelerde büyük oranda sağlam olan üçgen kuşak, duvar ortasına yerleştirilen sivri kemerli bir çökertmeyle kesintiye uğramaktadır. Aynı uygulama günümüze ulaşamayan doğu, batı ve güney duvarlarda da devam ediyor olmalıdır. Geçiş kuşağındaki üçgenlerin taş ve tuğlayla örüldükten sonra alçıyla kaplandığı anlaşılmaktadır. Geçiş bölgesinin hemen altında, alçıyla oluşturulmuş bir kemer dizisine ait izler dikkati çekmektedir. Kemer dizisinde, her bir kemerin tepe noktası, çapraz olarak yerleştirilen birer tuğlayla sonlanmaktadır. Alçı kaplama döküldüğü için tuğlalar bugün bir kirpi saçağı anımsatmaktadır.

Fot. 5: Kubbe geçiş bölgesi.

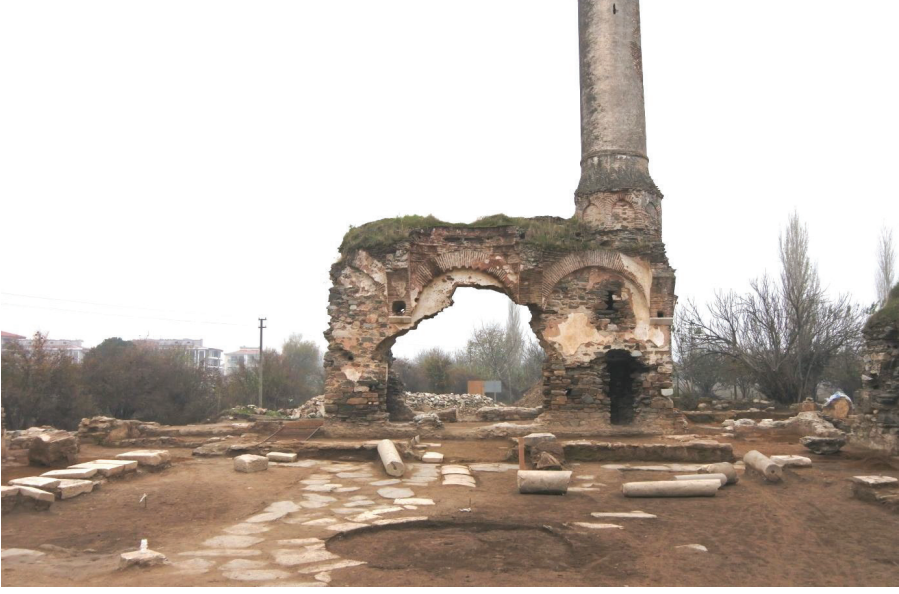
olduğunu gösteren izler, çalışma öncesinde görülebilmekteydi. (Fot. 6) Son cemaat yeri zemininde yapılan çalışmalar sonucu, orta birim zemininin yan birimlere göre yaklaşık 30 cm daha düşük kotta olduğu anlaşılmıştır. Orta birim zemininde yer yer kayrak taş ve devşirme malzemeli kaplama günümüze ulaşabilmiş olmakla birlikte, iki yan birimin zemin kaplamasına dair herhangi bir iz tespit edilememiştir. Muhtemelen, daha çok kullanılan orta birim zemini taş, diğer iki birim zeminleri ise tuğla kaplanmış olmalıdır.

Fot. 6: Avludan son cemaat yerine bakış.

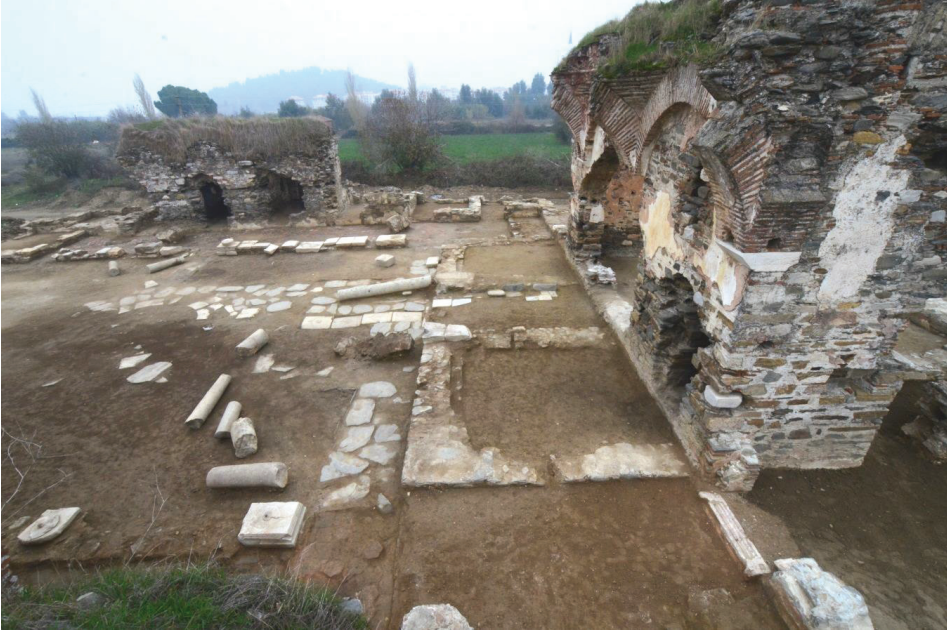
Son cemaat yerinin zemin çalışmaları sırasında, kubbelerin, harim kubbesinde olduğu gibi tamamen tuğlayla inşa edildiğini gösteren tuğla parçaları bulunmuş, örtüyü taşıyan sütunlar ve sütun altlıklarından bazıları avluya doğru devrilmiş olarak tespit edilmiştir. (Fot. 7) Sütun başlıklarına ait herhangi bir veri elde edilememiş olmakla

Fot. 7: Son cemaat yerinin batıdan görünüşü.

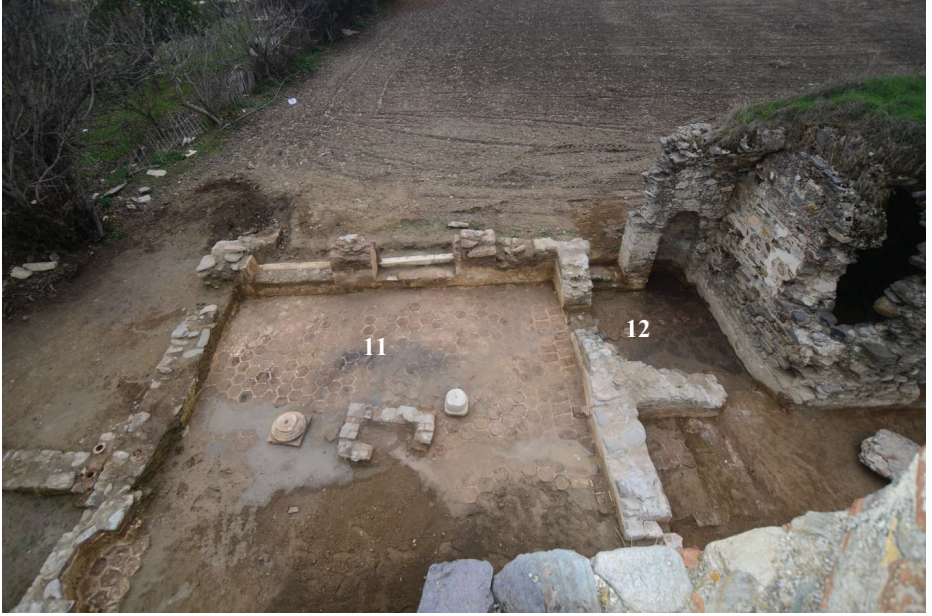
Harimin batısındaki 11 numarayla işaretlediğimiz mekân, kuzeybatı köşesine yerleştirilen minare nedeniyle bir miktar daralmıştır. İlk yapıda, minarenin çıkıntısı ile mekânın batı duvarı arasına geniş bir kemer inşa edildiği ve dikdörtgen alanın kademeli olarak daraltılıp, üzerinin kayrak taşlarıyla örtüldüğü, kalan izlerden anlaşılmaktadır. (Fot. 11)

Fot. 11: Harimin batısındaki 11 numaralı mekân. (Kazı sonrası.)

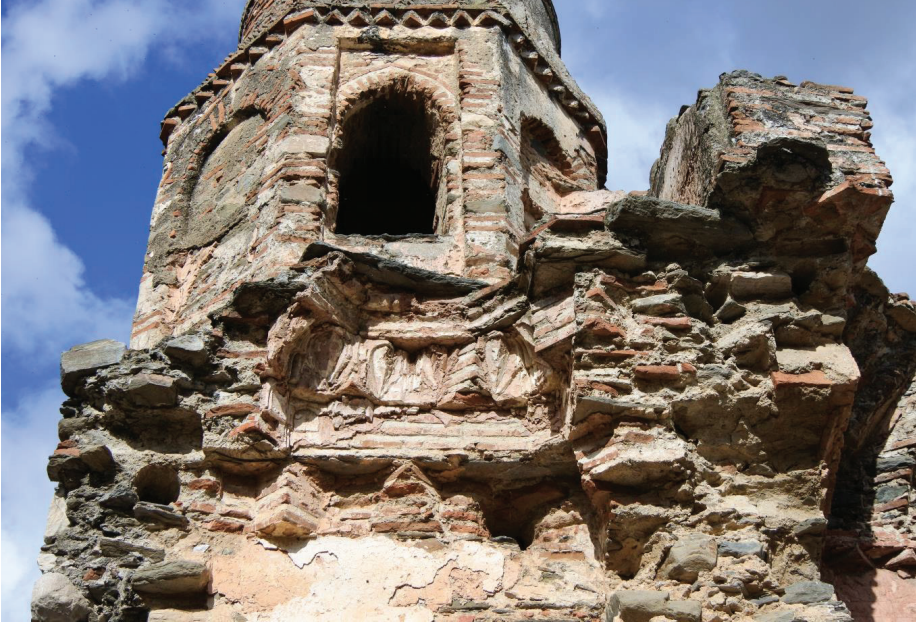
11 numaralı mekânın içinde yapılan çalışmalarda, altıgen tuğlalarla döşenmiş bir zemin; mekân girişiyle aynı eksen üzerinde, güney duvarını ortalamayan bir mihrap; taş örgülü ocağa benzer bir duvar parçası, bu duvar parçasının iki yanında birer sütun altlığı; güney duvarı üzerinde üç, batı duvarı üzerinde iki ve 12 numaralı mekâna açılan bir pencere açıklığı ortaya çıkarılmıştır. Mekânın zemini, kuzey duvarı önünde iki sıra dikdörtgen şekilli tuğla ile diğer kesimlerde ise tamamen altıgen şekilli tuğlalarla kaplanmıştır. Güney duvarı üzerinde yer alan, zemini altıgen tuğlalarla kaplanmış olan mihrap nişi beş kenarlıdır. Mihrabın iki yandan, iç ve dış bükey kavisli alçı silmelerle çerçeve içine alındığını gösteren izler halen görülebilmektedir. (Fot. 12) Mihrabın ana niş kavsarasına dair herhangi bir veri elde edilememiştir.

Fot. 12: Harimin batısındaki mekan içinde yer alan minare ve mekanın güney duvarı arasındaki alanın örtüsüne ait izler.

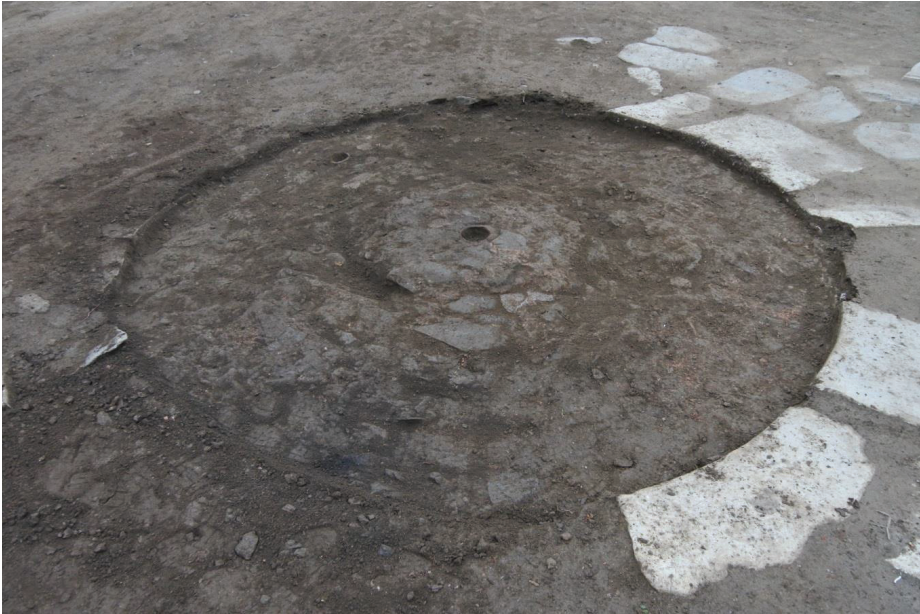
Kalan izlerden, avlunun ortasında daire kesitli bir havuz olduğu anlaşılmaktadır. Zemini kayrak taşlarla kaplanmış olan havuzun ortasında ve havuz yuvarlağının kuzey kenarında iki su künkü yer almaktadır. (Fot. 17) Merkezdeki künk havuza su taşımış, diğeri de tahliye için düşünülmüş olmalıdır. Avluda, künklerin istikameti ve bağlantıları tespit edilememiştir.

Avlunun ortasında, avlu zemini seviyesinde izleri tespit edilen daire kesitli havuzun varlığı kesindir. Ancak söz konusu havuzun duvarlarına dair veri elde edilememiştir. Havuzun içinde, havuza su taşıyan ve kirlenen suyu tahliye etmeye yarayan künklerin ağızı tespit edilmiş olmakla birlikte bağlantılarına ait izlere ulaşılamamıştır. Olası restorasyon çalışmaları sırasında, künklerin bağlantıları tespit edilerek korunmalıdır.

Fot. 17: Avlu ortasındaki havuza ait izler.

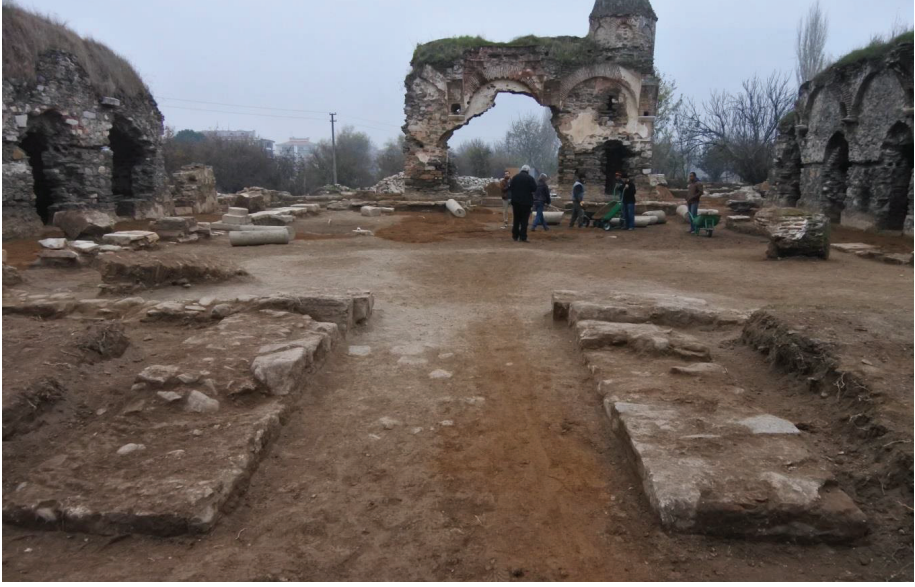
Çalışmalardan önce, avlunun doğu, batı ve kuzeyden medrese hücreleri ile çevrelediği, hücrelerin önünde bir revakın yer aldığı tahmin edilmekte idi. Ancak kazı çalışmaları avlunun yalnızca doğusunda ve batısında medrese hücrelerinin yer aldığını, kuzey cephe boyunca herhangi bir mekâna yer verilmediğini, yalnızca cephenin ortasında eyvan şekilli bir girişin bulunduğunu ortaya koymuştur. (Fot. 18)

Fot. 18: Avlu giriş eyvanı temel duvarları.
