## Atatürk'ün Cenaze Töreni Fotoğraf Albümü Onarımının Restorasyon Amaç ve İlkeleri Açısından Değerlendirilmesi

### *Evaluation of Atatürk's Funeral Ceremony Photo Album Repair in Terms of Restoration Purposes and Principles*

Mehmet KONUKLAR<sup>1</sup>

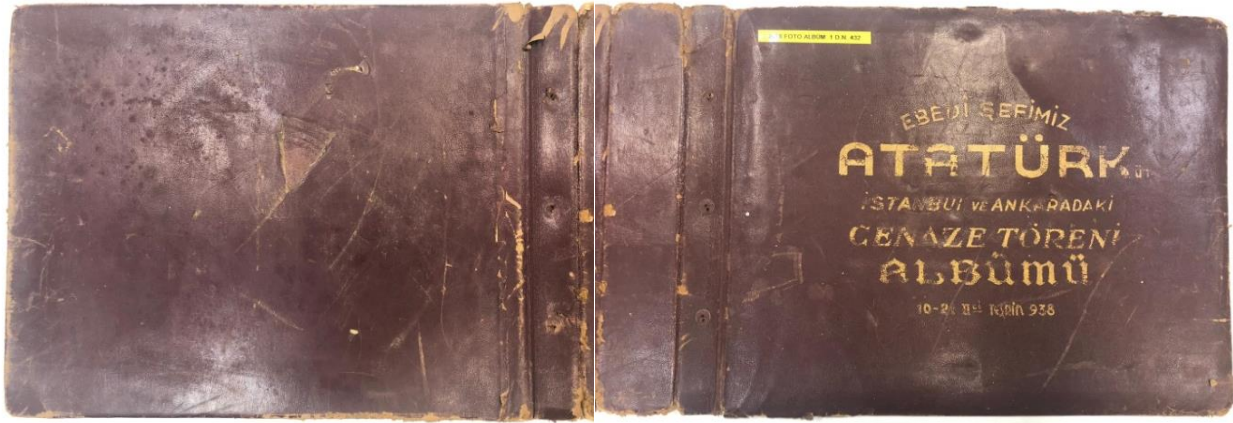
Deri ciltle kaplanmış 2. hamur karton taşıyıcılardan oluşan yaklaşık 20 kg ağırlığındaki fotoğraf albümünde; yoğun kullanım, uygun olmayan koşullarda bırakılma, malzeme kalitesizliği ve yapısal uyumsuzluktan kaynaklanan tahribatlar oluşmuş durumdadır. Eserin ağır haline rağmen yoğun kullanıma maruz kalması albüm cildinin tamamına yayılan aşınmalara, çizilmelere deformasyonlara, yazı yaldızlarının dökülmesine, yırtılmalara ve parça kayıplarına neden olmuştur. Kapakların ve sırtın kenar derilerinde parça kayıpları ve yırtılmalar gözlemlenmiştir. Ön kapağın yumuşak kabarık yapısını oluşturan oluklu mukavvalar ve sünger, eser ağırlığı altında ezilerek işlevini yitirmiştir. Arka kapak ortasında ise kenar uzunluğu 7 cm olan üçgen şeklinde deri yırtığı oluşmuştur.

Şekil 1. Fotoğraf Albümü Cildinin Restorasyon Öncesi Görüntüsü

**Not:** Cildin tamamında çizikler, yüzey aşınmaları, kenarlardaki deride parçalanmalar, ön kapak üzerinde deformasyonlar, yazı aşınması ve arka kapak ortasında 7cm'lik yırtılma bulunmaktadır.

12. Albüm cildinin deri bölümlerinin tamamı % 2'lik karboksimetil selüloz çözeltisi, yaldızlı bölümler etil alkol yardımıyla temizlenmiştir. Ön kapak üzerindeki yaldız yazıda dökülmüş bölümler rötuş çalışması yapılarak tamamlanmıştır. Kuruyup deforme olan deride yağ-nem dengesinin tekrar sağlanması amacıyla temizleme ve deri tamamlama aşamalarından sonra Cire 216 ile yağlanmıştır.

13. Albüm kapaklarının tahrip olan mukavvaları metil selüloz, nişasta ve selüloz tozu karışımıyla oluşturulan dolgu hamuru ile tamamlanmıştır. Ön kapak derisi altına yerleştirilen ve zamanla deforme olan 2. hamur asitsiz mukavvalar ve sünger asitsiz oluklu mukavva ve yeni sünger ile değiştirilmiştir.
14. Arka kapaktaki 7cm büyüklüğündeki açılı yırtık, yeni deri kullanılmadan onarılmıştır. Kapak kenarlarındaki parçalanmış bölümler ise uygun renge boyanmış yeni keçi derisi kullanılarak tamamlanmıştır.

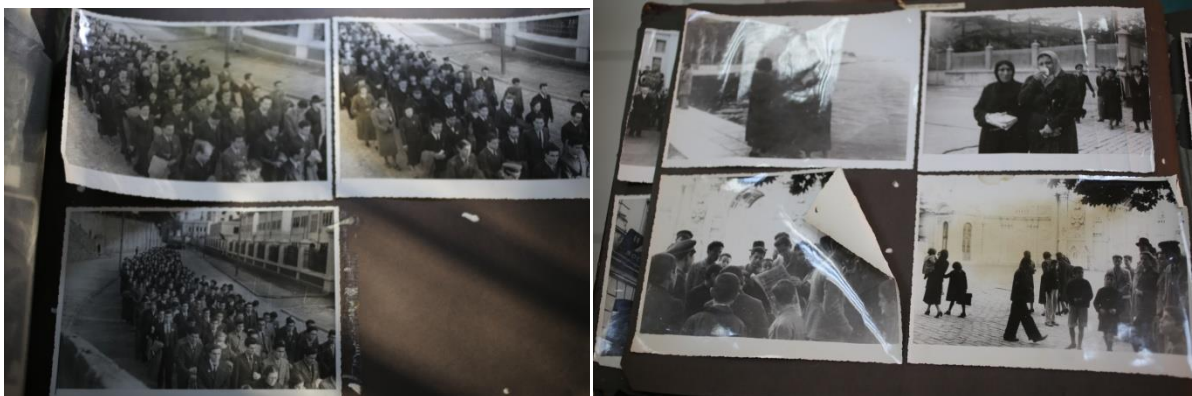
Uygun olmayan koşullarda tutulmuş olan fotoğraf albümünün cilt ve metin bölümlerinin tamamı yoğun kire maruz kalmıştır. Eserin ani sıcaklık ve nem değişimine maruz kalması nedeniyle fotoğraflar kırılma eğiliminde, iç bükey deformasyona uğramış, duyarlılarda derin çizikler oluşmuş, cilt derisinin nem ve yağ dengesi bozularak hızlı çürüme aşamasına geçmiş ve taşıyıcı kartonun asit içeriği artmıştır. 2. hamur kâğıttan üretilen taşıyıcı yaprakların pH değeri 4.2 olarak ölçülmüştür.

Şekil 2. Restorasyon Öncesinde Taşıyıcıların Üzerinde Tahribata Uğramış Haldeki Fotoğraflar

Albümün metin cilt bütünlüğü genel olarak korunmuş olmakla birlikte ön kapak iç kısmından tamamen yırtılmıştır. Malzeme kalitesizliği ve yapısal uyumsuzluk nedeniyle albümün 16 taşıyıcı yaprağı sırta yakın bölümden yırtılmış ve albümden ayrılmıştır. Kopan yapraklarda yoğun olmak üzere onlarca fotoğraf taşıyıcısından ayrılmıştır. Albüm içerisinde dağınık halde bulunan bu fotoğraflarda da yırtılma ve parça kaybı meydana gelmiştir. 766 fotoğraflı olması gereken albümde yerinden ayrılan 16 fotoğrafı kaybolmuştur. Yapraklar arasına yerleştirilmiş pelür kağıtların da önemli bir bölümü zamanla yırtılmış ve kaybolmuştur. Tozlar, eser ağırlığı ve pelür yokluğu nedeniyle fotoğrafların yüzeylerinde derin çizikler, katlanmalar, açılı yırtılmalar oluşmuştur.

Albüm oluşturulurken fotoğraflar, reçine bazlı bir yapıştırıcı ile 1-2 cm çapında 4-7 noktadan taşıyıcılara yapıştırılmıştır. Kehribar renkli sert yapıda olan bu yapıştırıcı fotoğraf yüzeyinde deformasyonlara neden olmuştur. Muhtemelen daha önce yapılan bir müdahale sırasında yerinden ayrılan fotoğrafların yapıştırılmasında siyanoakrilat türevi yapıştırıcı da kullanılmıştır. Albümdeki 148 fotoğrafta yoğun sararma tespit edilmiştir. 15 fotoğrafta su damlası, çay, kahve vb. kaynaklı lekeler bulunmaktadır. Kenarları girintili çıkıntılı halde desenli olarak tasarlanmış fotoğraflar; kırılğan yapıları ve taşıyıcılarında ayrılma nedenleriyle 98 fotoğrafta bir veya birden çok yerden yırtılma ve 52 fotoğrafta ise parça kaybı tespit edilmiştir. 9 fotoğrafta tespit edilen kenarda olmayan parça kaybının ise sonradan oluşmadığı, fotoğraf tabında kullanılan orijinal kâğıtta baştan itibaren var olduğu düşünülmektedir.

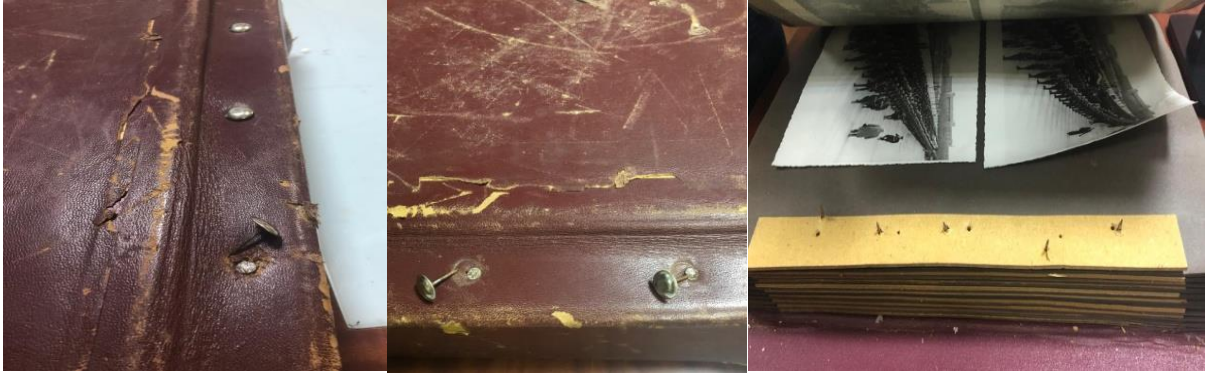
Şekil 3. Albüm Cildinin Sırt Kısımındaki Raptiye ve Çivilerin Sökülmesi

1. Belgeleme, tespit, ölçüm, fotoğraflama, test ve kayıt işlemleri gerçekleştirilmiştir.
2. Albümün önce cilt ve taşıyıcı bloğu sonra taşıyıcı bloğundaki yapraklar daha sonra da bütün fotoğraflar ve yapraklar birbirinden ayrılmıştır. Cildin ayrılma işlemi için önce sırttaki büyük başlıklı raptiyeler sökülüştür. Raptiye altında görülen çiviler de çekildiği zaman cilt ve taşıyıcı bloğu birbirinden ayrılmıştır.

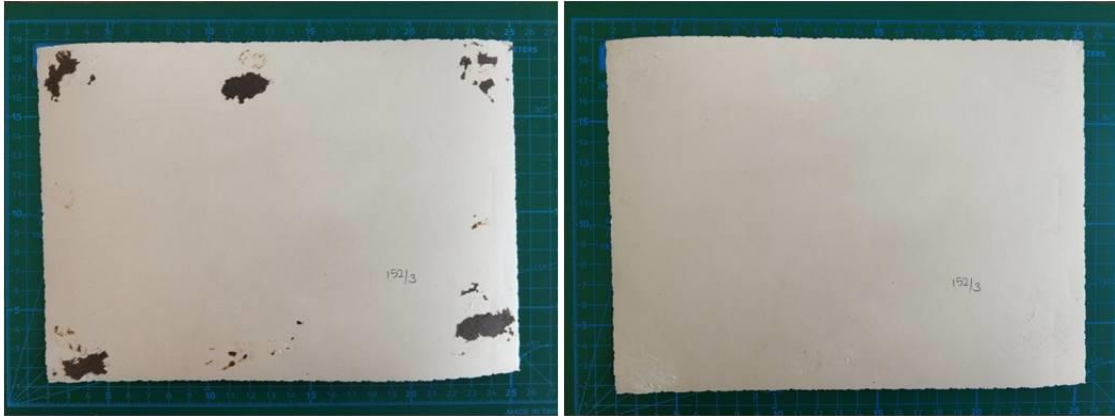
Şekil 4. Fotoğrafların Arkalarındaki Yapıştırıcı Artıklarının Temizlenmesi

3. Taşıyıcılar her 8 yaprak arasına bir mukavva yerleştirilerek birbiri üzerine konulmuş ve değişik boyutlarda inşaat çivileriyle sabitlenmiştir. Çiviler tek tek sökülerek taşıyıcılar birbirinden ayrılmıştır. Ayırma işlemiyle beraber taşıyıcı yaprak sayfaları, yazı içeren pelür yapraklar, sayfalar üzerindeki fotoğraflar ve konumları numaralandırılmıştır.
4. 751 fotoğrafın arka yüzeyindeki yapıştırıcı artıkları ve fiziksel kirler mekanik yolla uzaklaştırılmış ve fotoğrafların her iki yüzeyi yumuşak fırça ile temizlenmiştir. Yoğun kirli fotoğraflar, % 70'lik etil alkol çözeltisi ve swap kullanılarak temizlenmiş ve 24 saat hafif pres altında düzleştirilmiştir.

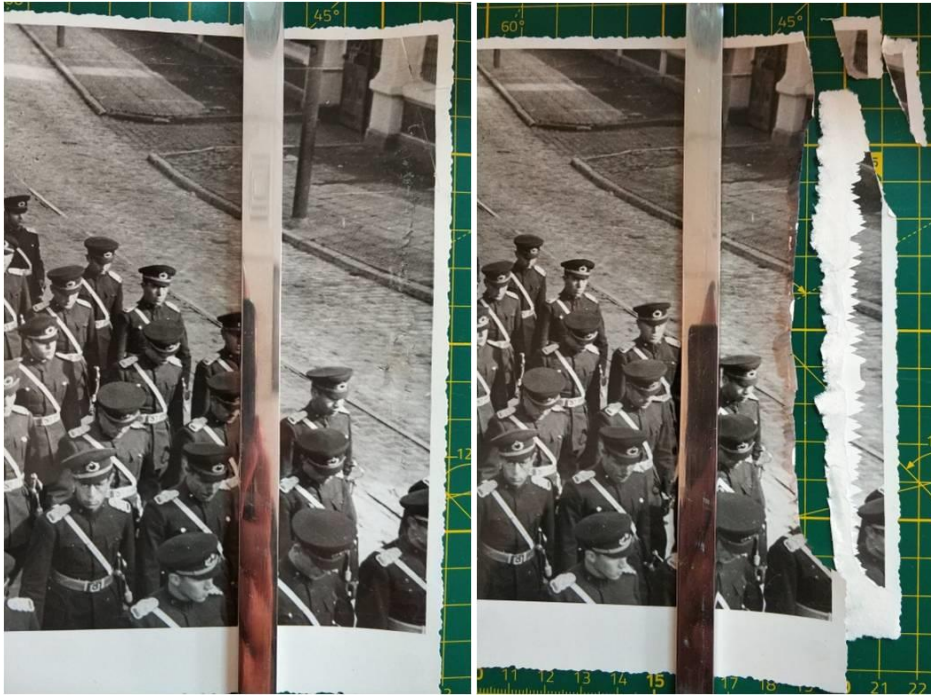
Şekil 5. Açılı Tırtılmış Bir Fotoğrafın Restorasyon Öncesi (Sol) ve Sonrası (Sağ) Görüntüleri

5. Yırtılmış fotoğraflar filmoplast P ile, açılı yırtılmış fotoğraflar ise arşiv kalitesinde PVA yapıştırıcı ile birleştirilmiştir.

**Not:** Fotoğrafın üst köşesindeki iki küçük parça filmoplast P ile arka yüzeyinde yapıştırılırken açılı yırtık bölüm PVA ile yapıştırılmıştır.

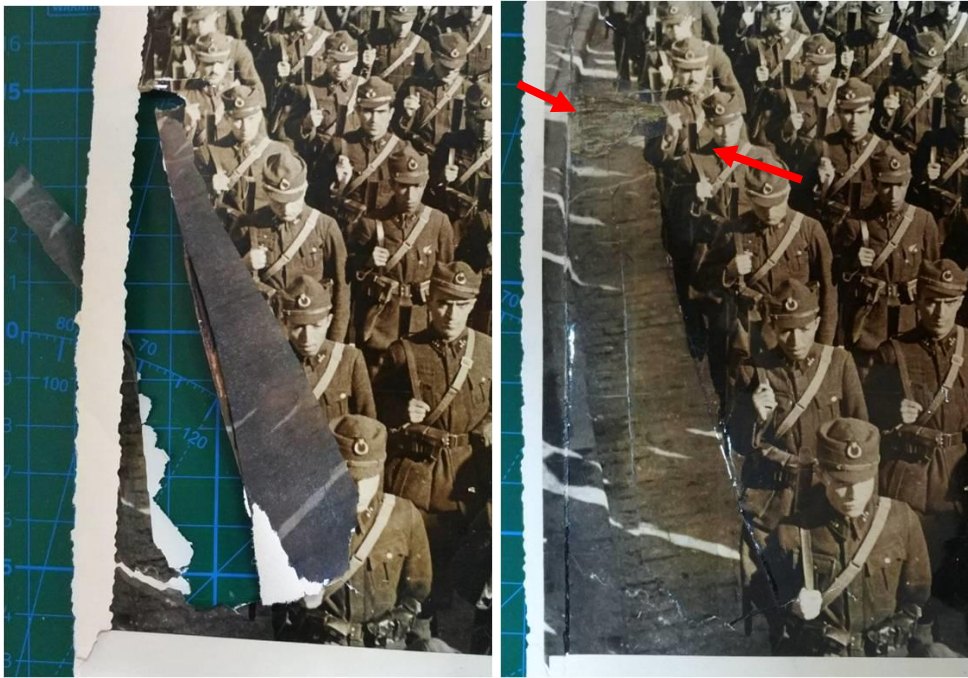
Şekil 6. Duyarkat Tabakası Fotoğraf Kâğıdı Zemininden Ayrılarak Parçalanmış Bir Fotoğrafın Restorasyon Öncesi Durumu (Sol), Filmoplast P, P90 ve PVA ile Onarım Sonrası Görüntüsü (Sağ).

6. Parçalanmış haldeki fotoğraflar filmoplast P ve P90, Japon kâğıdı ve PVA yapıştırıcı kullanılarak onarılmıştır. Fotoğraflarda tamamlanan yeni bölümlerin renklendirilmesinde arşiv kalitesinde beyaz, siyah ve gri pigmentler kullanılmıştır. İhtiyaç duyulan bölümlerde pigmentlerin sabitlenmesi amacıyla aseton içerisinde % 8 oranında çözülmüş paraloid b72 çözeltisi kullanılmıştır.

**Not:** İşaretle gösterilen bölümde yapılan 3x3 cm boyutunda yapılan tamamlama boyanmış ve paraloid B72 çözeltisi ile sağlamlaştırılmıştır.

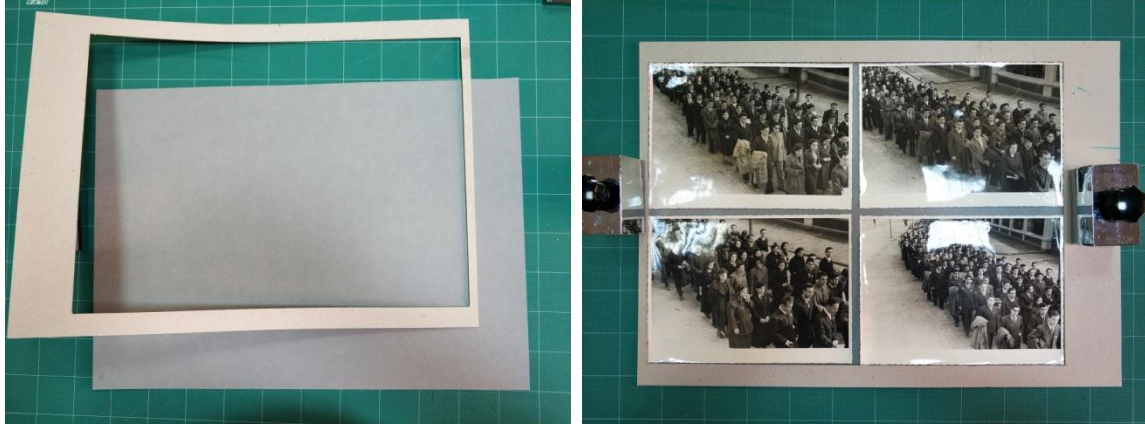
Şekil 7. Fotoğrafların Yeni Taşıyıcılara Yerleştirilmesinde Kullanılan Şablon ve Kullanımı

7. Fotoğraflar asitsiz taşıyıcılara yapıştırılmıştır. Yapıştırma amacıyla fotoğrafları kenarlardan 15 mm sırttan 35 mm uzakta konumlandırarak bir kalıp kullanılmıştır. Yapıştırma işleminde hacimce 1/4 oranında PVA nişasta karışımı kullanılmıştır.

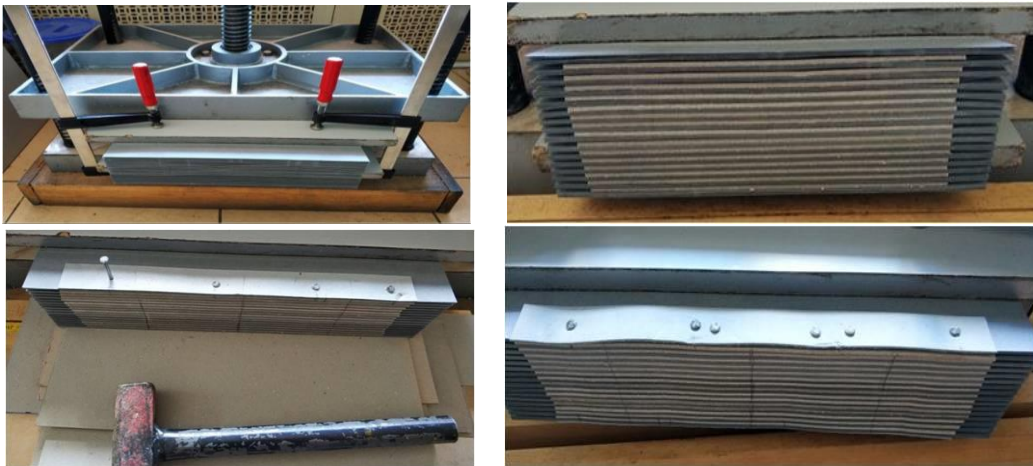
Şekil 8. Taşıyıcı Bloğun Pres Altında Sırt Kısımında Çivilenerek Birleştirilmesi

11. Taşıyıcı yapraklar, pelür kağıtlar ve sırtta kullanılan mukavvalar eser belgelemesinde tutulan kayıtlara göre, orijinal sıralamaya uygun olarak üst üste getirilerek pres altında sabitlenmiştir. Eserin sırt bölümüne sırt kalınlığına uygun boyuttaki inşaat çivileri çakılarak taşıyıcı blok orijinal yapısına uygun olarak tekrardan oluşturulmuştur.

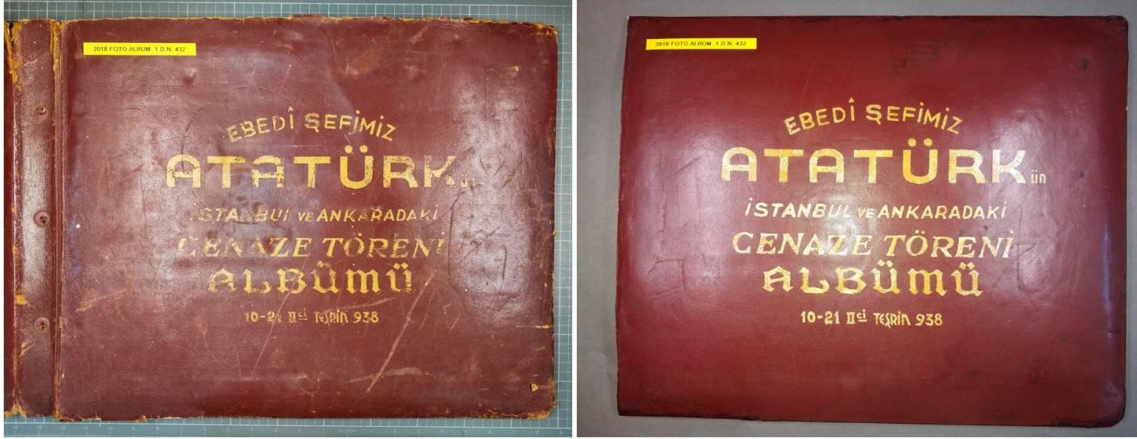
Şekil 9. Albümün Ön Kapağının Restorasyon Öncesi (Sol) ve Temizleme, Deri Tamamlama, Yazı Onarımı, Deformasyon Giderme, İç Dolgu Değişimi ve İlk Yağlama Sonrası Görünümü (Sağ)

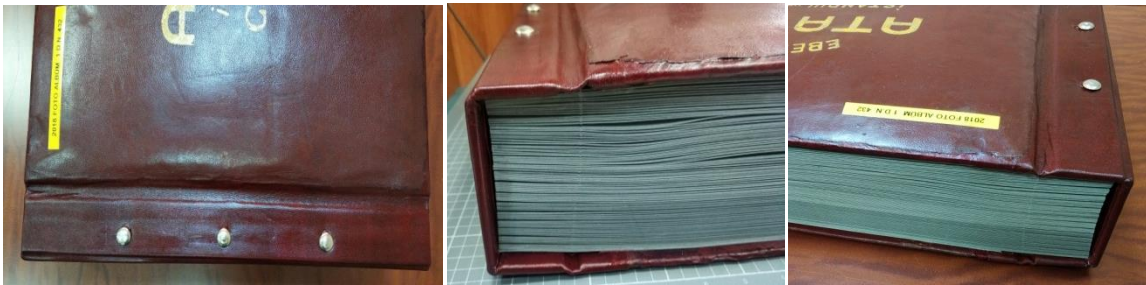
Şekil 10. Restorasyon Sonrası Albümün Orijinal Yapısına Uygun Olarak Yapılan Sırt Kısmı

3. Karar; Albüm mevcut sırt derisi onarım öncesinde yoğun tahribatlara maruz kalmış olmakla birlikte işlevini sürdürebilecek durumda olup sırtın iç bölümündeki cilt bezi ön kapak

tarafından tamamen yırtılmış haldeydi. Cilt-taşıyıcı bloğu birleşimi için sırt yanaklarından çivilemenin yapılmış olması yeniden kullanım öncesi sırt yanaklarındaki mukavvaların değişimini gerektirmektedir. Taşıyıcı bloğun değiştirilmesi ile blok kalınlığının değişmesi de ön görülerek sırtta onarım yerine değişim kararı alınmıştır. Bu karar sürdürülebilirlik açısından uygundur. Minimum müdahale açısından sakıncalı olmasa da özgünlük ve geri dönüşlülük açılarından sakıncalı bir işlemdir. Her ne kadar diğer işlemler sırt değişim kararı alınmasını zorlasa da sırt değişimi yapılmadan onarım yapılması zor da olsa mümkün görünmektedir. Bu nedenle sırt değişim kararının ilkelere en uygun karar olmadığı sonucuna götürmektedir.

15. Taşıyıcı yapraklar ile aynı özelliklerdeki işlevini yitirmiş kapak içleri, yeni taşıyıcılarla aynı özellikte kağıtlarla değiştirilmiştir.
16. Albümün sırt bölümü yeni keçi derisi, mukavva ve cilt bezi kullanılarak yenilenmiştir.
17. Yenilen cilt bölümü ile taşıyıcı bloğu 28 adet 8'lik inşaat çivisi kullanılarak orijinal haline uygun olarak birleştirilmiştir. Sırtın dış yüzeyindeki çivi yerlerinin üzeri, orijinal eserdeki büyük başlıklı raptiyelerle tekrar kapatılmıştır.
18. Son belgeleme işlemleri sonrası albüm için 9 maddelik kullanım kuralları yönergesi de hazırlanarak restorasyon çalışması pandemi döneminde 18 aylık bir süreçte tamamlanmıştır.

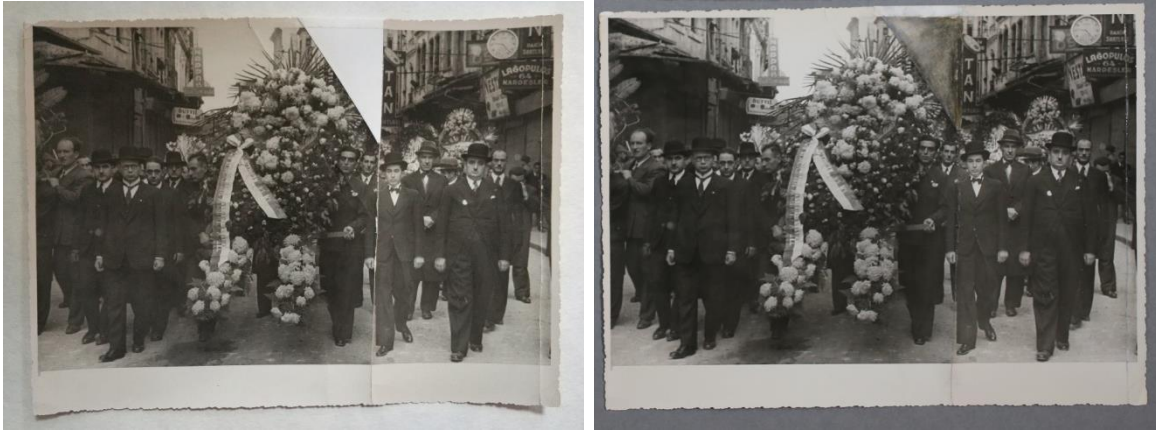
4. Karar; Fotoğrafların tamamlanan bölümlerinin renklendirilmesi kararı geri dönüşlülük, minimum müdahale ve sürdürülebilirlik ilkeleri açısından bir sorun teşkil etmemektedir. Eserin orijinalliğine doğrudan müdahale edilmemesi (Duran ve Köşklük, 2020) ve restorasyonun objeyle birlikte onun dekoratif görüntüsüne de bütünlük kazandırma amacına (Eskici, 2018) uygun olması nedenleriyle kararın özgünlük ilkesi ile de bir sorunu bulunmadığı düşünülmektedir.

Şekil 11. Tamamlama Yapılmış Bir Fotoğrafın Tamamlanan Bölümünün Renklendirme Öncesi (Sol) ve Renklendirme Sonrası (Sağ) Görüntüleri
