Denizden Su Alma Yapısı ve Binası Performans Analizi ve Güçlendirilmesi

Gökhan GÜRSOY*¹, Hüseyin R. YERLİ¹

¹Çukurova Üniversitesi, Mühendislik Mimarlık Fakültesi, İnşaat Mühendisliği Bölümü, Adana

Performance Analysis and Strengthening of Water Intake Structure and Building

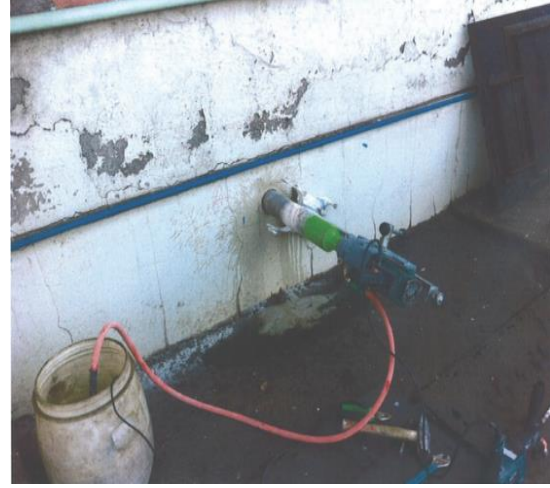
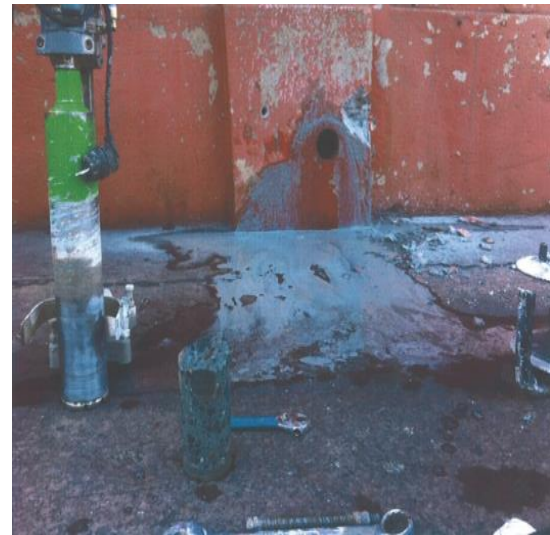
Şekil 5. Karot resimleri

Alınan 6 adet karot numunenin laboratuvar ortamında yapılan basınç deneylerinden elde edilen dayanım değerleri 18,76 ila 46,43 N/mm² arasında değişmektedir. Beton dayanım değerlerinin geniş aralıkta olmasının nedeni pompa istasyonu binası ile eklentilerinin farklı zamanlarda inşa edilmesi olarak düşünülmektedir.

Su kamarasından alınan numunenin basınç dayanımı 34,32 N/mm² (yaklaşık C30) olarak bulunmuştur. Ancak burada dalgıç marifetiyle yapılan detaylı incelemede pas paylarının yer yer

döküldüğü ve numunenin pas payının üzerinde kalan kısımdan alındığı göz önünde bulundurulmalıdır. Bu bölgede pas paylarının dökülmüş olması ileriye dönük ciddi bir donatı korozyonu riskini de beraberinde getirmektedir.

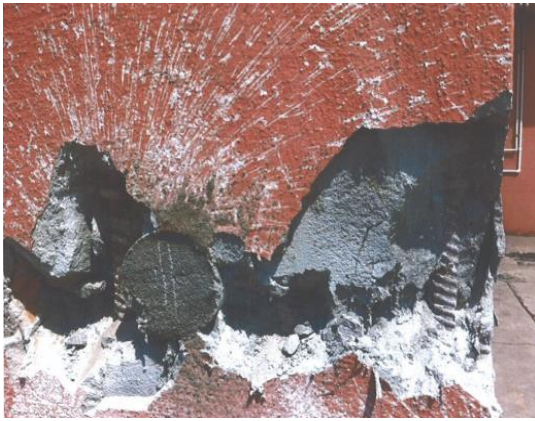
Ultrasonografik ve mekanik inceleme ile epoksi tamir harcı kullanılarak yapılan onarımlara ait fotoğraflar Şekil 6 ve Şekil 7'de görülmektedir.

Şekil 6. Donatı tespiti, onarım-1

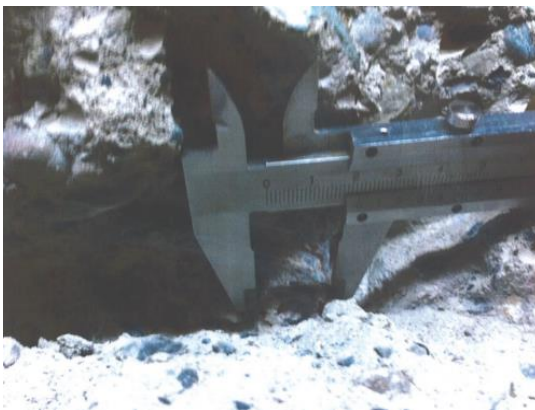
Şekil 7. Donatı tespiti, onarım-2

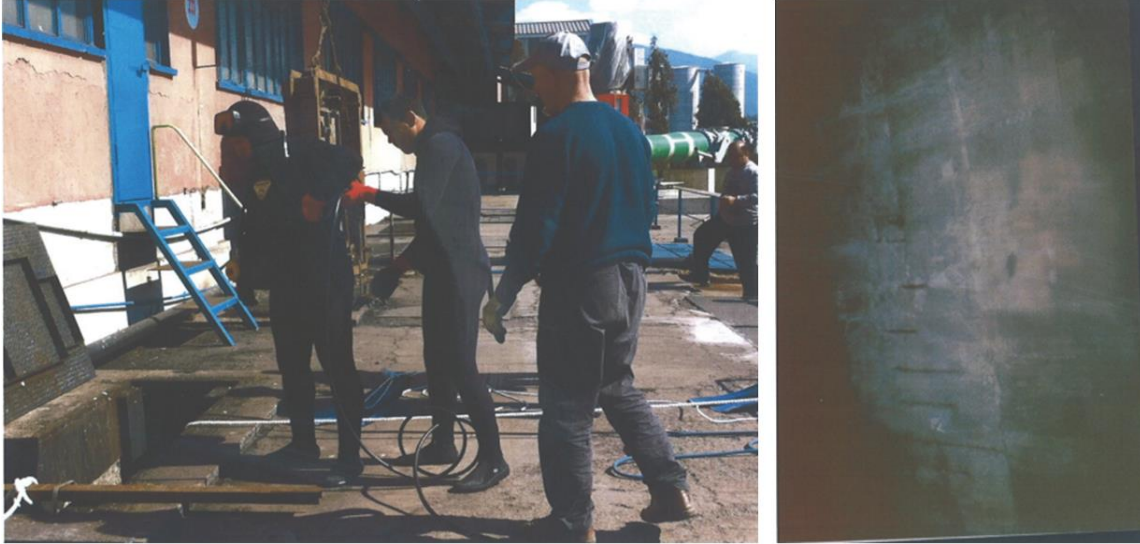
- Su kamaralarının betonarme duvarlarında ciddi pas payı hasarları ve buna bağlı donatı korozyonları mevcuttur.
- İnşaat sırasında yapılan muhtemel yanlış uygulamalar ve zaman içinde meydana gelen hareketler sonucunda duvarlarda derin çatlaklar meydana gelmiştir. Bu çatlakların betonarme duvarların taşıma gücünü ciddi oranda azalttığı kanaatine varılmıştır.

Şekil 8. Su altı durum tespiti

- Su kamaralarının içindeki yardımcı çelik konstrüksiyon elemanlar (giyotin kızakları vb.) korozyon nedeniyle kısmen veya tamamen erimiş ve kullanılamaz hale gelmiştir.
- Projelerde o zaman kullanılan standartlardan kaynaklanan geniş donatı ve etriye aralıkları tespit edilmiştir. Bu durum su kamaralarında yapılan incelemelerde de tespit edilmiştir.

Su kamaralarının duvarları deniz suyunun zararlı etkilerinden ciddi biçimde etkilenmiştir. Bu bölümde gerek duvarlarda ve gerekse üst döşemenin alt kısımlarında pas payı dökümleri ve donatı korozyonu gözlemlenmiştir.

Yapılan saha incelemesi sonucunda su kamaralarının betonarme duvarlarında ve döşemelerinde irili ufaklı hasarların bulunduğu ve bu kısımların rehabilite edilmesi gerektiği gerçeği ortaya çıkmıştır.

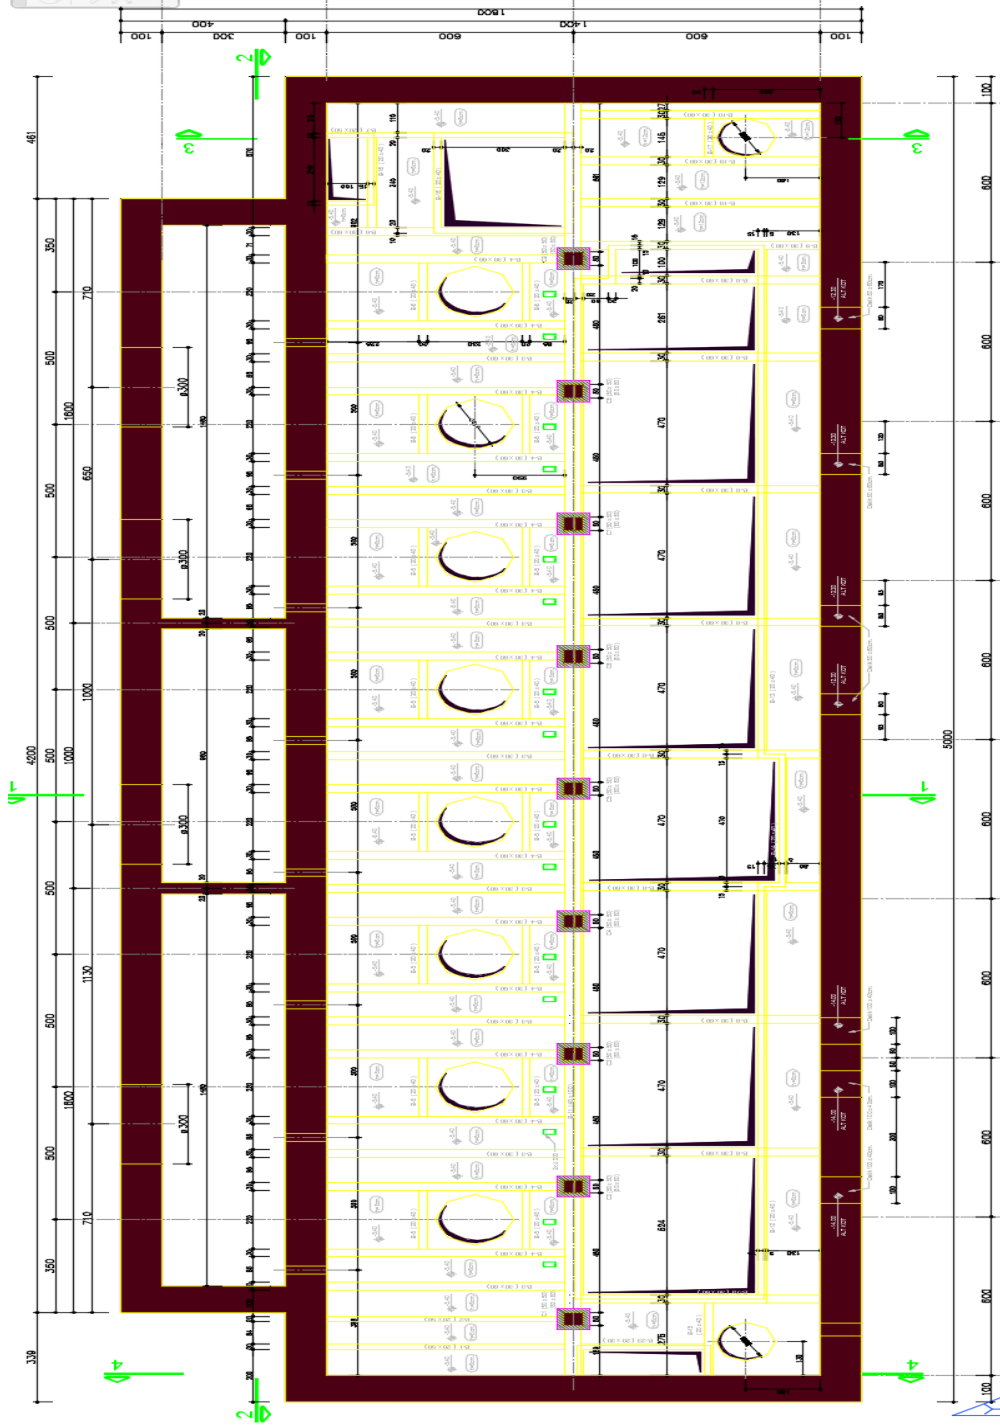
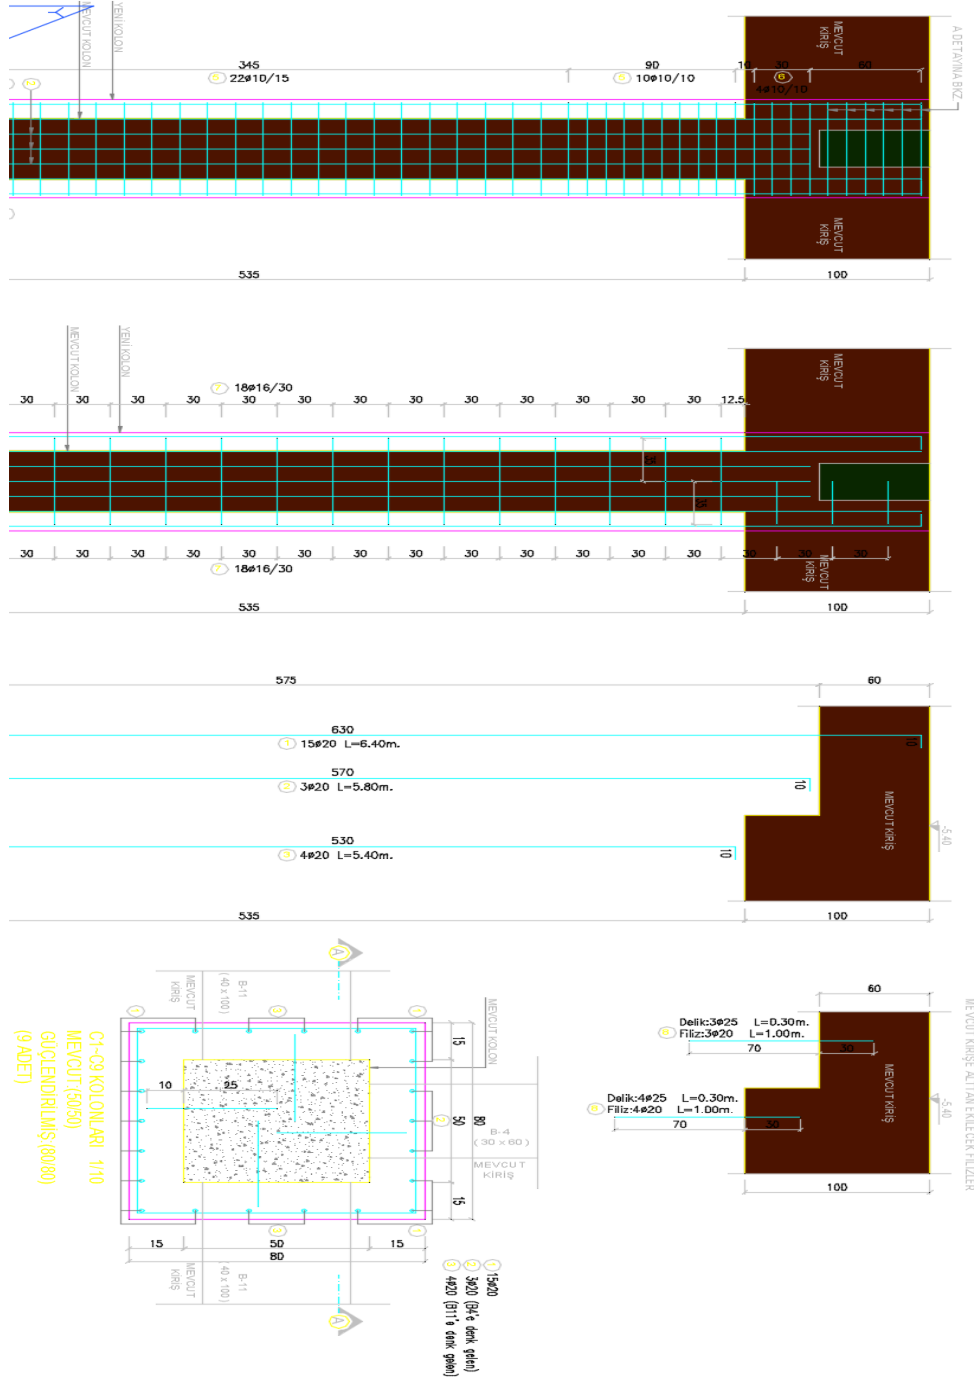
kesit tesirlerine göre ihtiyacı olan donatı adetleri STA4CAD bilgisayar programının tekil kolon hesabı modülü ile belirlenmiştir. Yapılan hesap sonucunda kolonlardaki mevcut donatıların yetersiz olduğu ve güçlendirme ihtiyacının bulunduğu görülmüştür (Çizelge 2).

Şekil 13. Güçlendirme teknik detayları-1

Şekil 14. Güçlendirme teknik detayları-2

Pompa istasyonu betonarme kolonlarında donatı çap ve adetleri (donatı oranı) yetersiz bulunmuştur. Betonarme mantolama yöntemi ile güçlendirme yapılması gerektiğine karar verilmiştir.

Yetersiz kesitler için hazırlanan uygulanacak çizim detayları Şekil 13,14'de verilmiştir.
