Burdur İli Elektrik Dağıtım Şebekesinde Meydana Gelen Arızalara Genel Bir Bakış ve Çözüm Önerileri^a

²Akdeniz Elektrik Dağıtım A.Ş. Burdur İşletme Müdürlüğü, Burdur

A General Overview of Failures Taken Place in Electrical Distribution Network of Burdur Province and Solution Suggestions

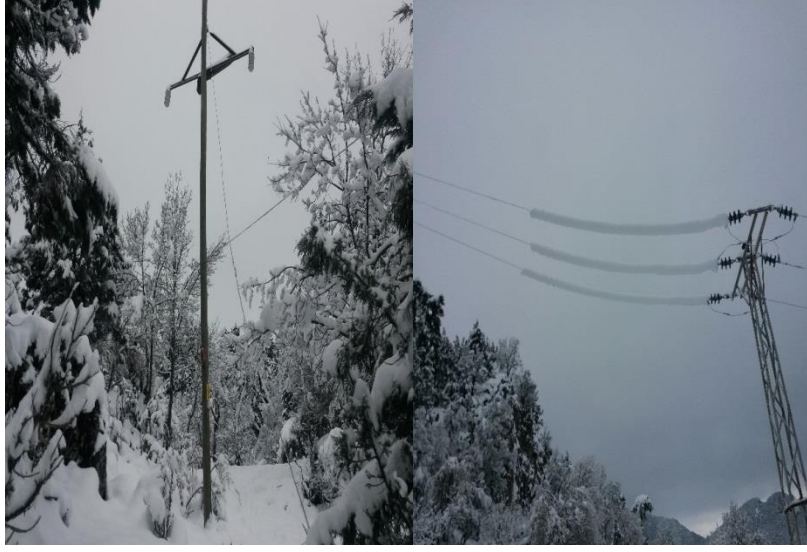
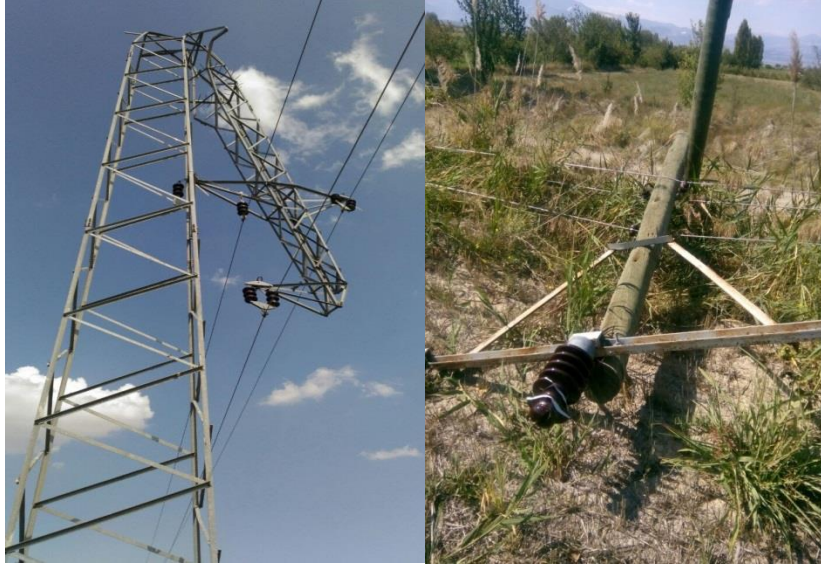
Burdur ve ilçelerinde meydana gelen arızaların resimsel olarak gösterimleri şekil 5-14'de görülmektedir. Kış aylarında meydana gelen arızalar buzlanma, iletken kopması, kamçılanma olayı, sehim bozukluğu, direk kırılması ve direk yıkılması gibi arızalardır.

Şekil 5. Rüzgâr, fırtına ve kar nedeniyle yaşanan arızalar

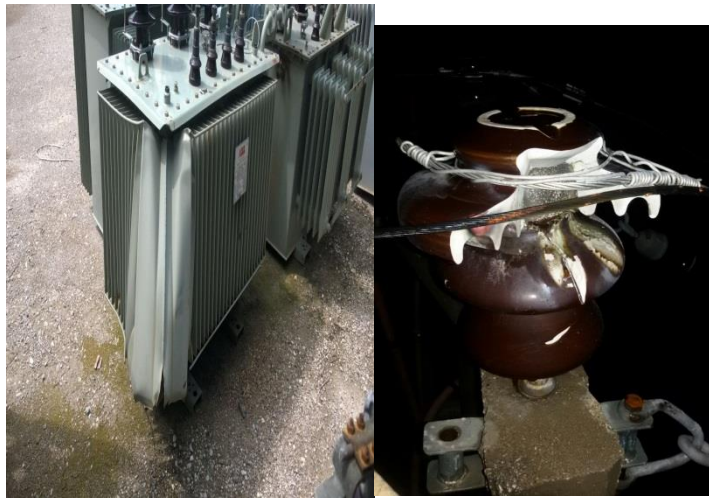
Şekil 6. Şarjlı havalarda yıldırımın neden olduğu arızalar

- Parafudr, ark boynuzu (koruma elektrotu) gibi aşırı gerilimlere karşı koruma aygıtları tesis edilmelidir.
- Elektrik dağıtım şebekesinde izole malzemelerin dış şartlardan kaynaklı tuz, nem, su, metal tozu ve yüzey oksidasyonu gibi iletkenlik yaratan olumsuz çalışma şartlarına karşı korunması ve arızaların azaltılması için özel temizlik spreylere kullanılmalıdır.

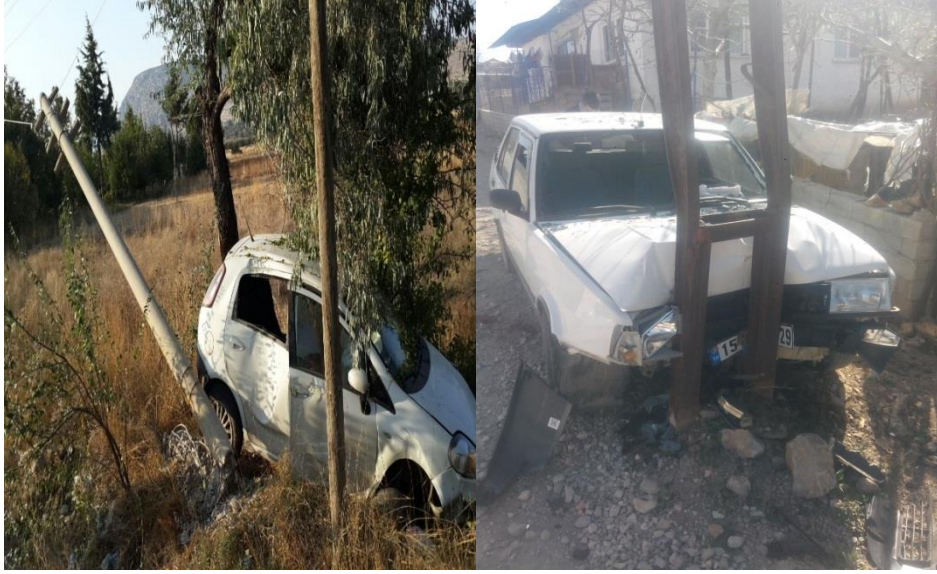
Şekil 7. Trafik kazaları nedeniyle oluşan arızalar

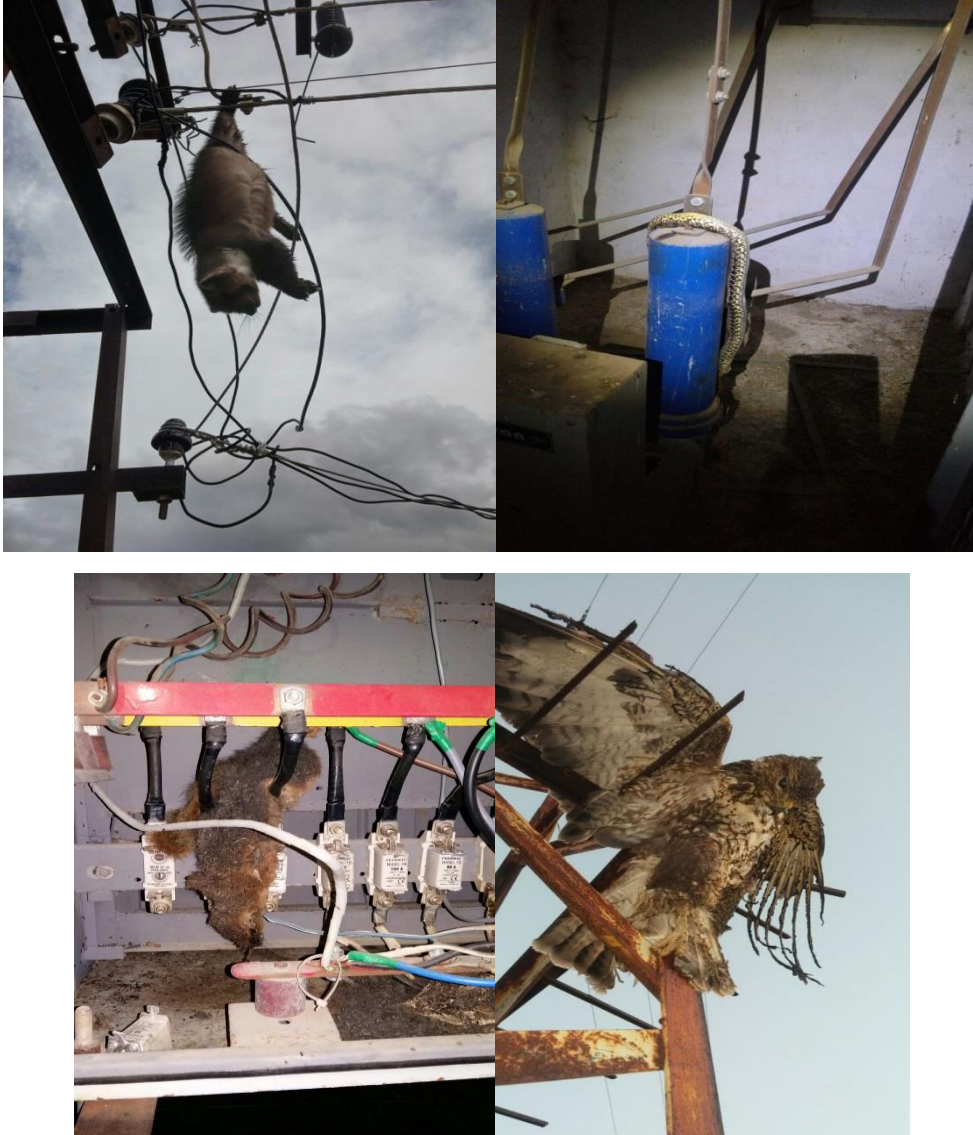
Şekil 8. Hayvan kaynaklı arızalar

Burdur ve ilçelerinde özellikle kuşlar; kısa devre arızalarına, yangınlara, izolatörlerin yalıtımının bozulmasına sebep olmaktadır. Kuşların ve diğer hayvanların neden olduğu arızaların önüne geçmek için kuşkonmaz diken ve izolasyon kılıfı uygulamaları yapılmaktadır. Şekil 9'da böyle bir uygulama görülmektedir.

- Çalışan personelin tekâmül eğitimleri özenle gerçekleştirilmelidir.
- Kuşların tünemesinin ve konmasının engellenmesi için kuşkonmaz diken ve izolasyon kılıfı uygulamaları arttırılmalıdır.

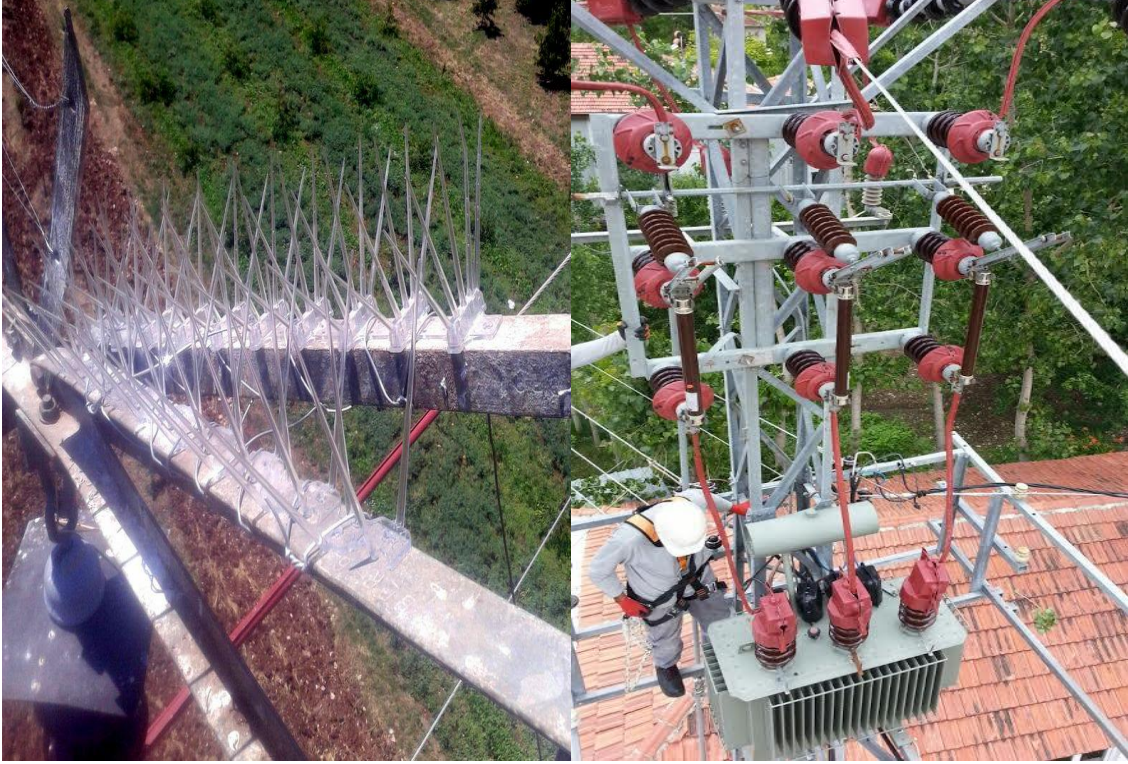
Şekil 9. Kuşkonmaz diken ve izolasyon kılıfı uygulamaları

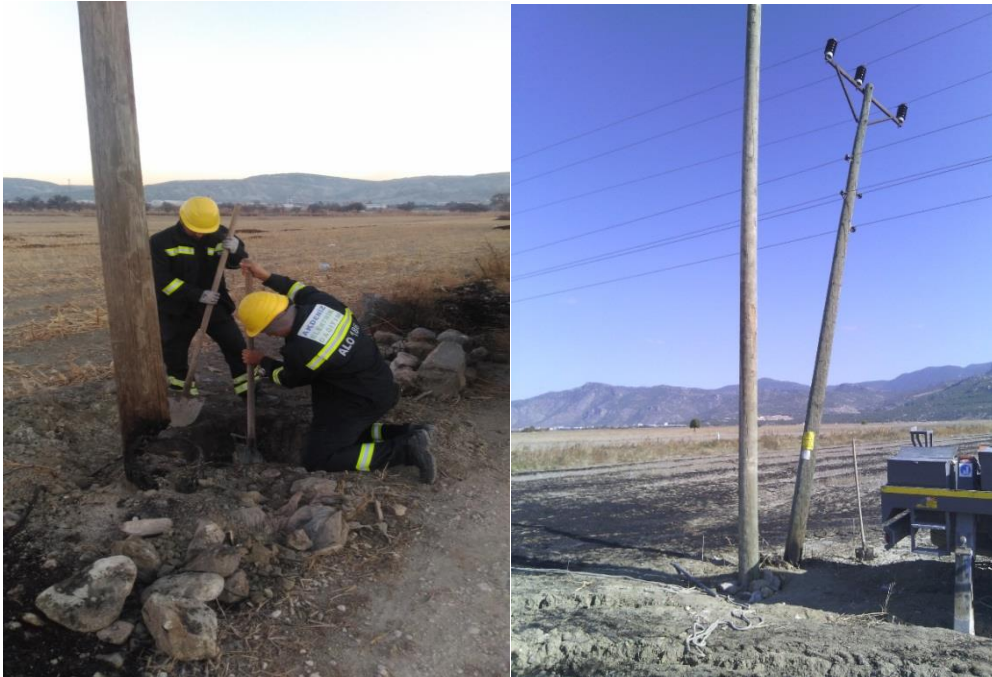
Hasat sonrası kontrolsüz bir şekilde yakılan anızlar hava koşulları ve tedbirsizlik yüzünden elektrik direklerinin de yanmasına neden olabilmektedir.

Şekil 10. Anız yakılması sonucu ağaç direklerin durumu

Ayrıca, 6831 Sayılı Orman Kanunu'na göre ormanlara dört kilometre mesafede ve köy hudutları içinde anız veya benzeri bitki örtüsü yakmak yasaktır.

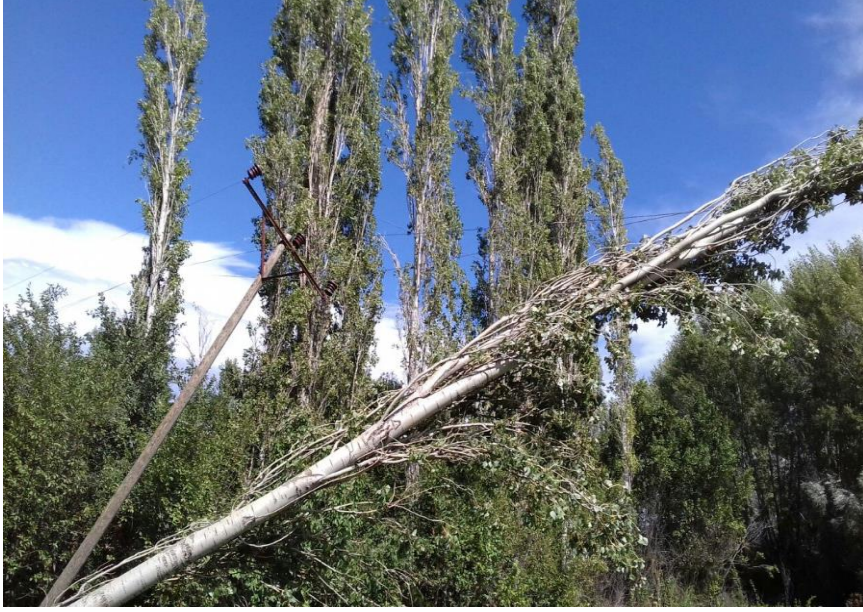
Şekil 11. Ağaç yıkılması sonucu oluşan arıza

- Periyodik ve kestirimci bakımların zamanında yapılmasına önem verilmelidir. Şebeke teçhizatı üzerinde meydana gelen ve performansını etkileyen olumsuzluklar kalıcı arızaya dönüşmeden zamanında giderilmelidir. Bakım kapsamında iletkenlere yakın ağaçların kesimi veya budaması yapılmalıdır.

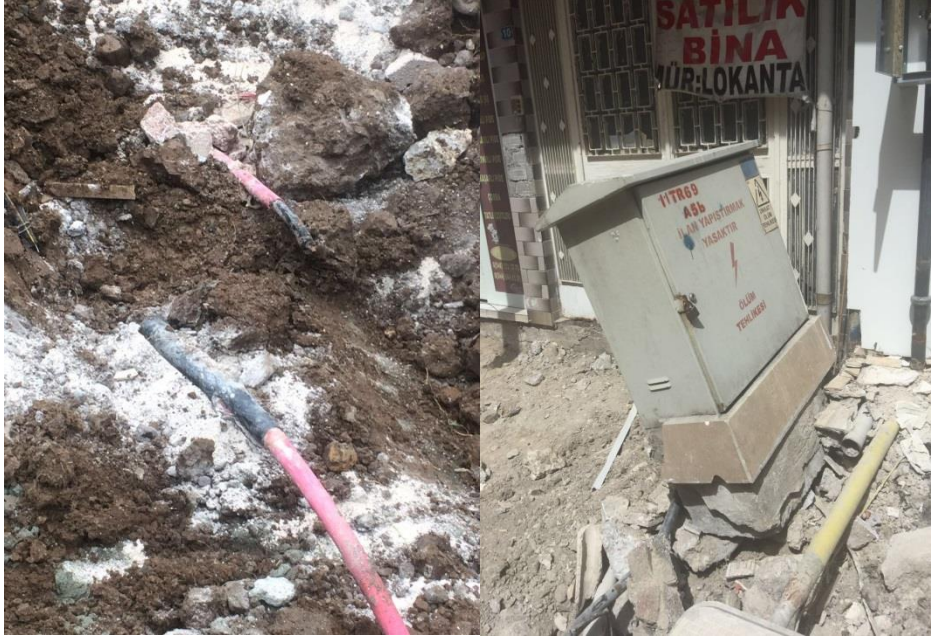
Şekil 12. İzinsiz yapılan kazılar sonucu oluşan arızalar

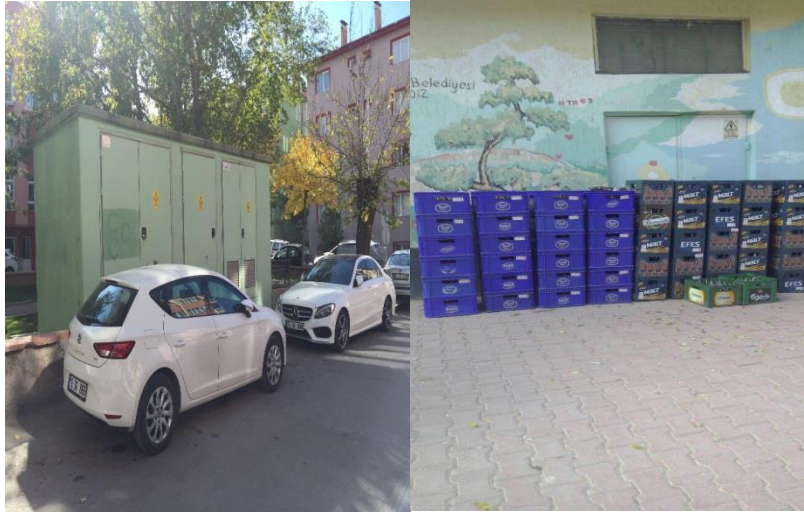
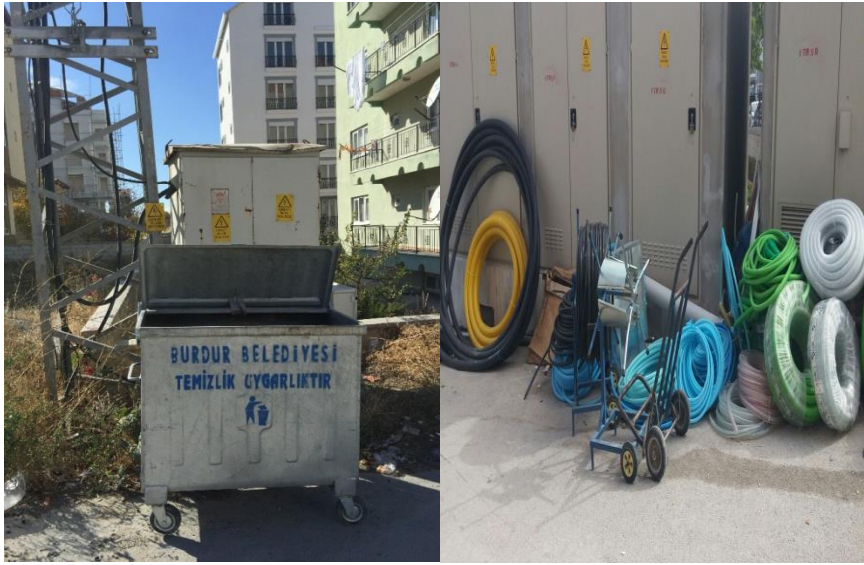
Bu haller dışında, acil anlarda, arızaya müdahaleyi engelleyen durumlarda söz konusu olmaktadır. Bu durumlar şekil 13'te gösterilmektedir.

Şekil 13. Acil durumlarda arızaya müdahaleyi engelleyen haller

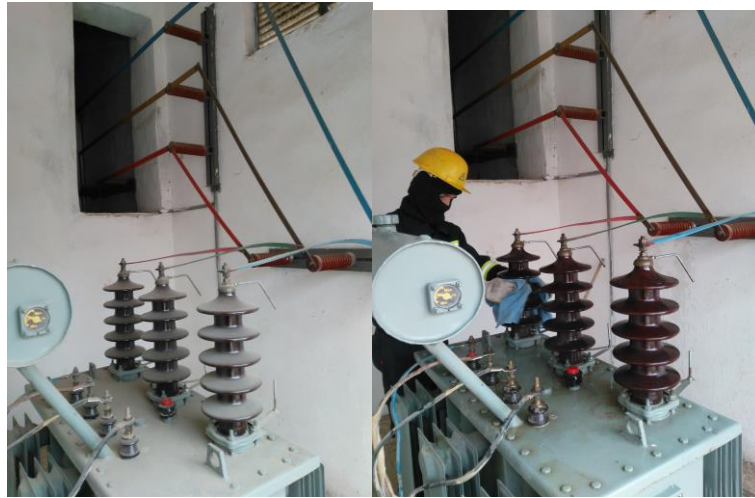
Elektrik yalıtımının önem arz ettiği yerlerde, yüzeysel atlama ve buna bağlı olarak ortaya çıkan elektrik kaçaklarını önlemek için özel spreysel uygulamaları da yapılmaktadır. Şekil 14'te böyle bir uygulama verilmektedir.

Şekil 14. Yüzeysel yalıtım ve koruma uygulaması
