## Hasankeyf İmam Abdullah Zaviyesi Konservasyon ve Restorasyon Çalışmaları

## Conservation and Restoration of The Hasankeyf Imam Abdullah Zawiya

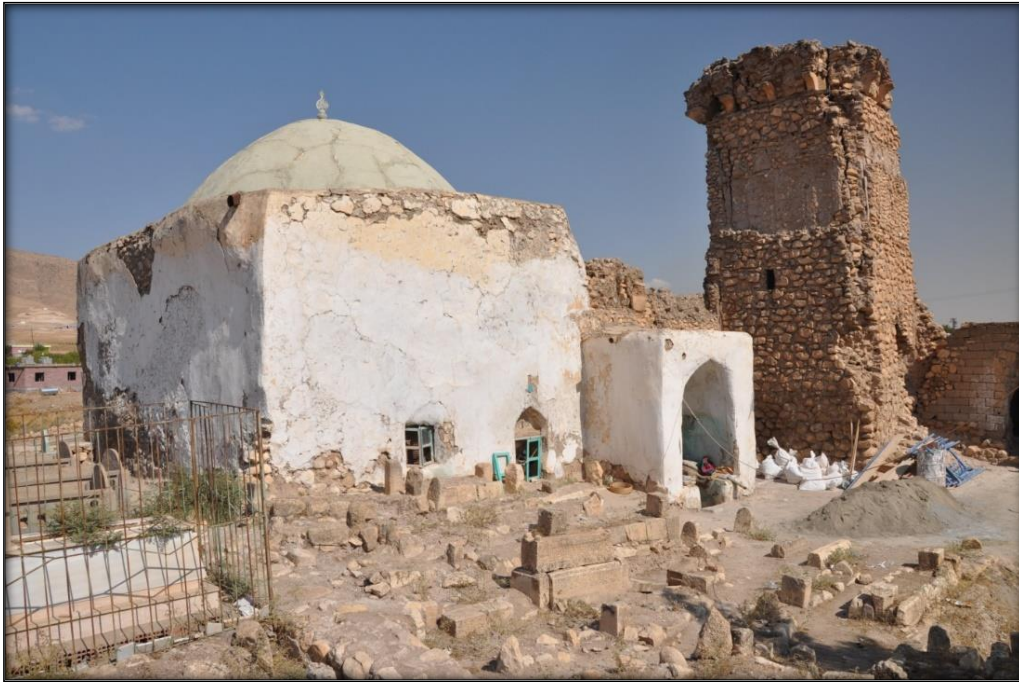
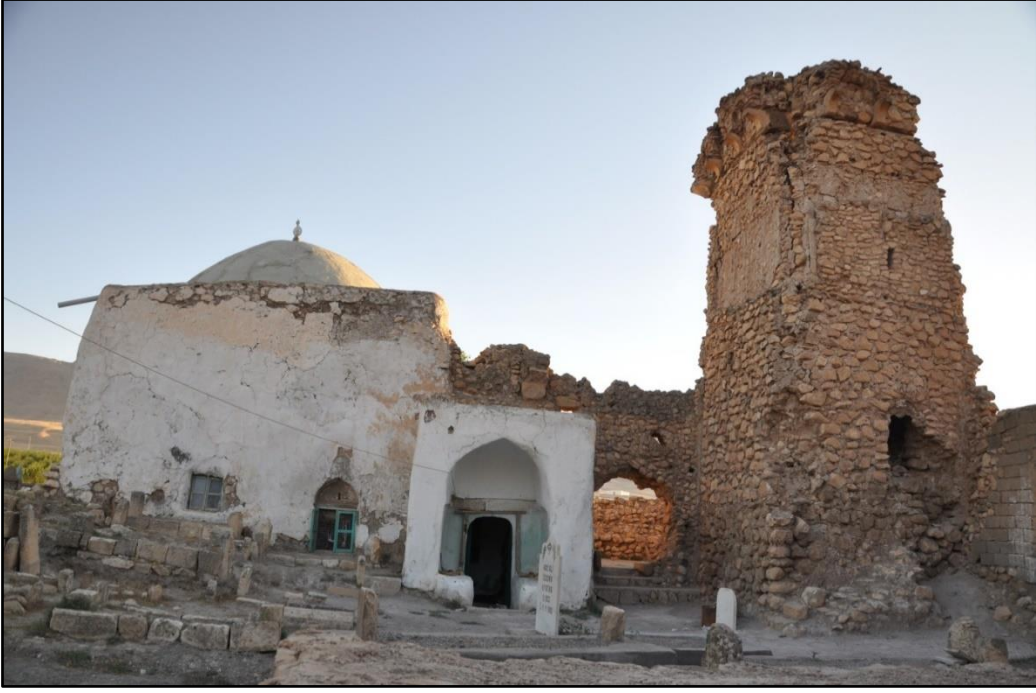
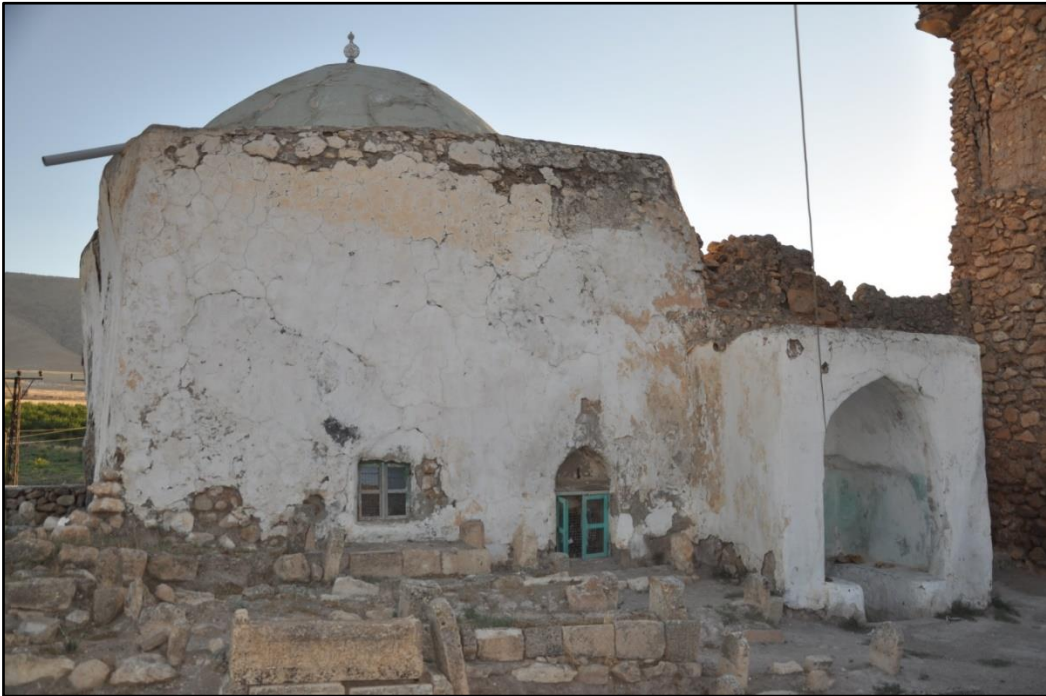
kullanılarak yığma şeklinde yapılmıştır. Türbenin iç bölümünde köşelerde bulunan küçük tromplarda derin çatlaklar ve açılmalar mevcuttur. Bu açıklıklar dış cephede devam etmektedir. Ayrıca köşelere doğru önemli şekil bozuklukları ve geometride sapmalar görülmektedir. Bu sorunlar özellikle kuzeybatı ve güney batı köşelerinde net bir şekilde gözlemlenmiştir. Yapının kubbe ve kubbe altı seviyelerinde çok sayıda eski ve yeni çatlaklara rastlanmıştır. Tespit edilen çatlaklardan anlaşıldığı kadarıyla kubbenin açılma eğiliminde olduğu, duvarlarında deforme olarak, kubbenin açılmasına izin verdiği anlaşılmıştır. Her ne kadar yerel halk tarafından onarılmaya çalışılsa da, çatlakların açılmaya devam ettiği; çatlardan giren suların malzeme kaybına ve nem problemine yol açarak bozulmaları hızlandırdığı tespit edilmiştir ( Resim 1-3).

Resim 1: Genel görünüm (güneybatı cephe )

**Resim 2:** Türbenin ve kulenin genel (güney)

**Resim 3:** Türbe genel (güney cephe )

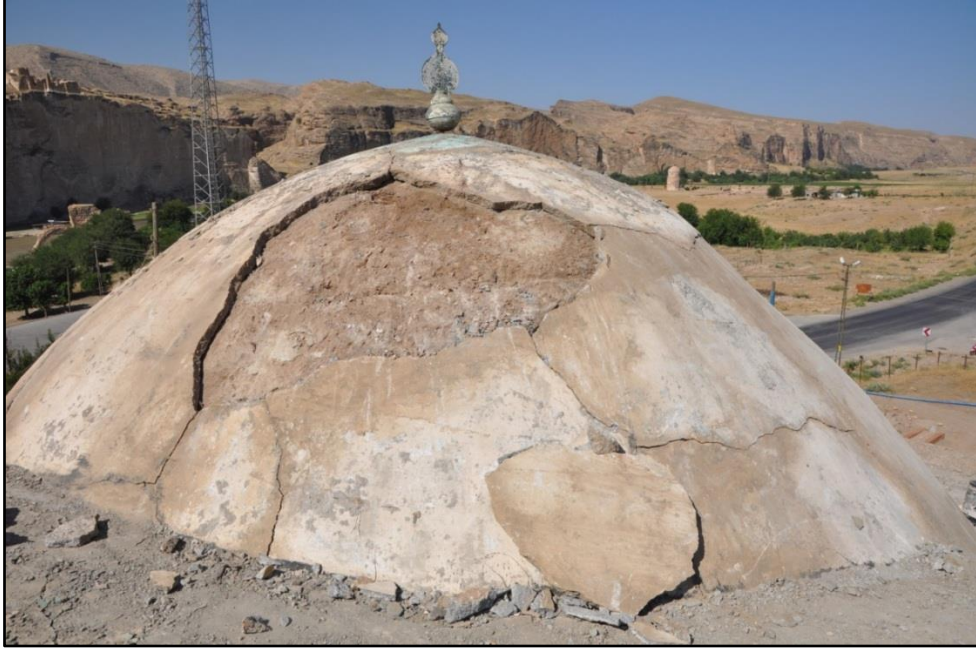
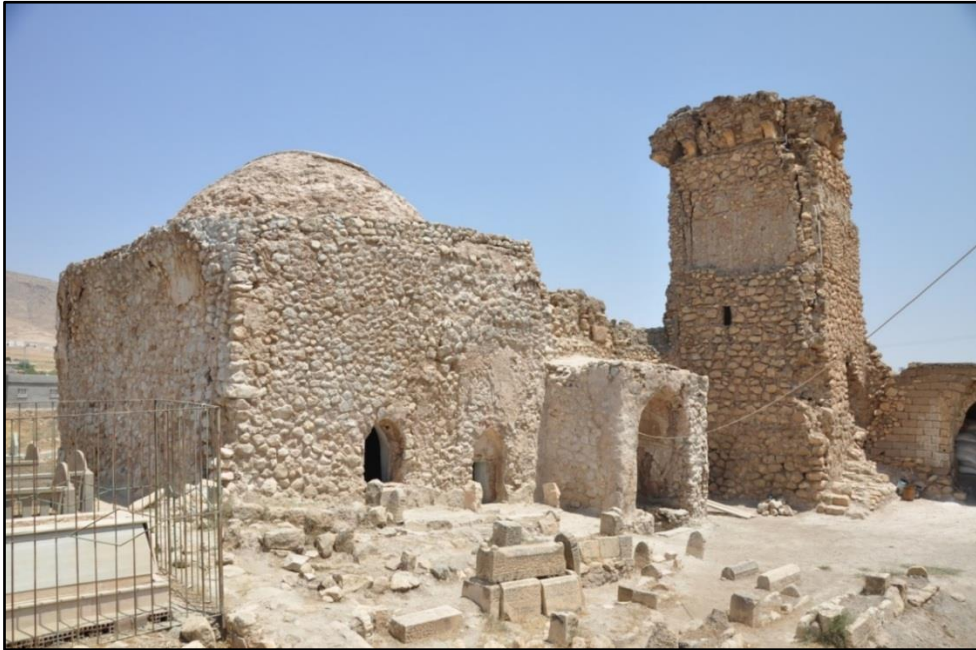
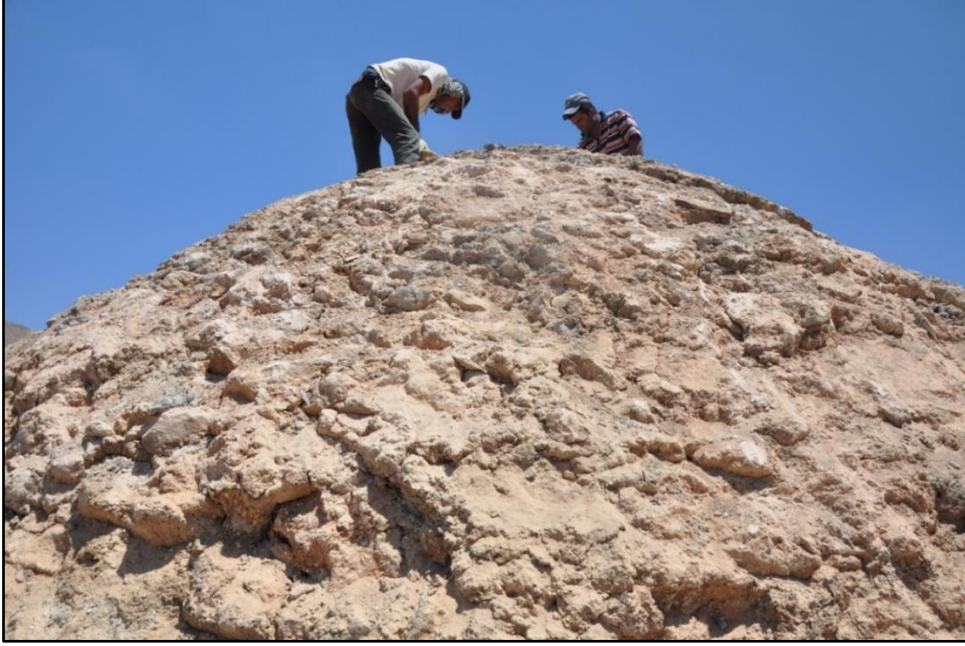
Yapı içindeki temizlik çalışmaları sonucunda güney duvarda önceden de görülebilen nişin her iki tarafından iri agregalı harç ile yapılmış sütunçeler ortaya çıkarılmıştır. Nişin zemininde ise sırlı tuğla ve çiniden oluşan düzensiz bir zemin ortaya çıkarılmıştır. Bu çalışmalarda yapının ilk inşaa dönemlerinin anlaşılmasının yanı sıra, yukarıda değinilen yapısal bozulmaların temizlik sonrası çok daha yoğun olduğu tespit edilmiştir (Resim 4-6).

**Resim 4:** Dış yüzey temizlik çalışması.

**Resim 5:** Dış yüzey temizlik çalışması.

**Resim 6:** Kubbede yapılan temizlik çalışmaları.

Yukarıda bozulmalarda belirtildiği üzere yapının dış ve iç yüzeyleri çimento sıva ile kaplanmış durumdaydı. Çimento sıva tabakasının özellikle kubbe üstünde yaklaşık 0,15 m. kalınlığındadır. Buradaki sıva derin çatlakların görüldüğü kubbeye taşıyabileceğinden daha fazla yük getirmekteydi. Bu kalın sıva tabakasının temizlenebilmesi ve kubbe üzerinde çalışma yapılabilmesi için proje doğrultusunda hazırlanan çelik konstrüksiyon ile kubbe içten desteklenmiştir.

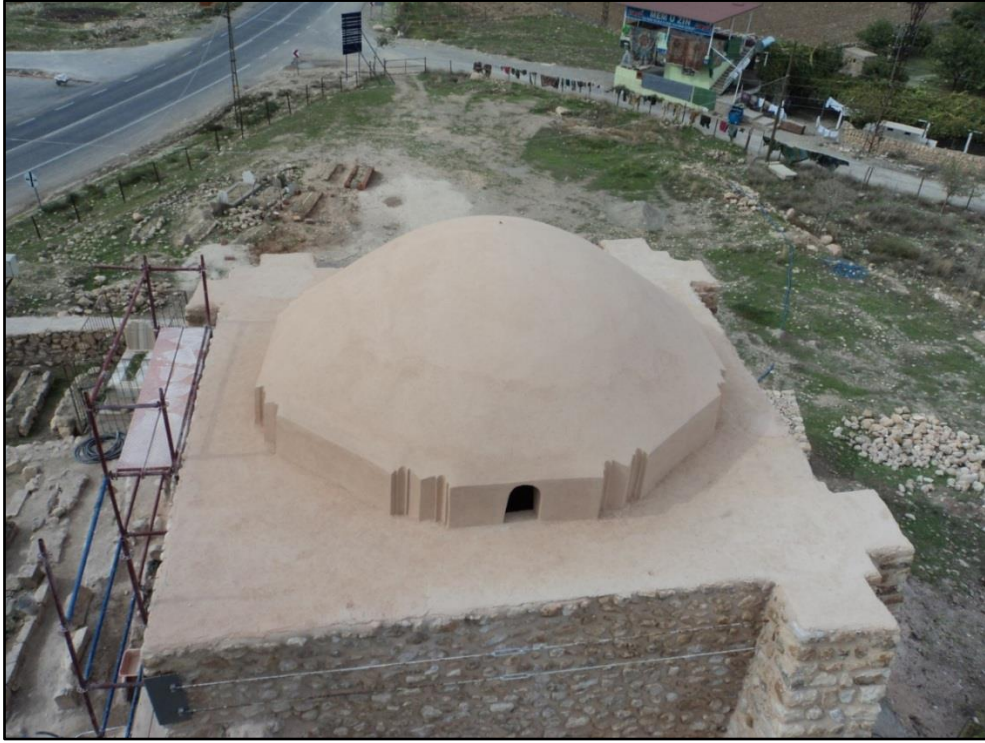
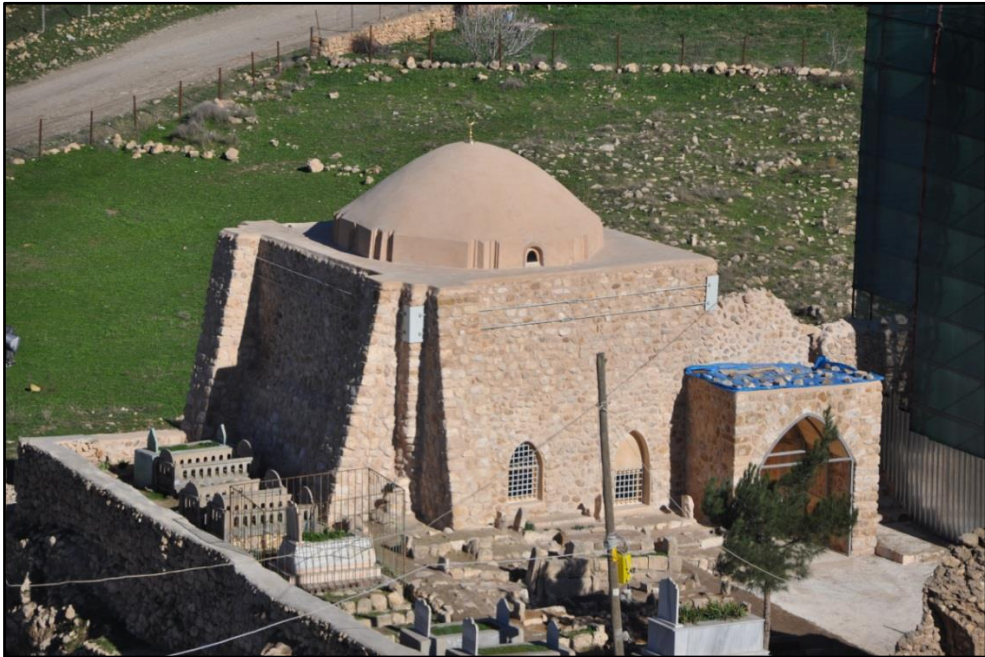
**Resim 8:** Kubbe'nin çalışma sonrası hali.

**Resim 9:** Türbe son hali (güneydoğu).

Yapının İhsu baraj gölü içerisinde kalacak olmasından dolayı orijinal olan alem daha önceden sökülüş ve kazı evine kaldırılarak gerekli konservasyon işlemlerine tabi tutulmuştur. Yapının durumundan dolayı orijinal âlemin müzeye teslim edilmesi kararlaştırılmış, orijinal alem yerine benzer bir alem kubbe üzerine monte edilmiştir ( Resim 8-9).

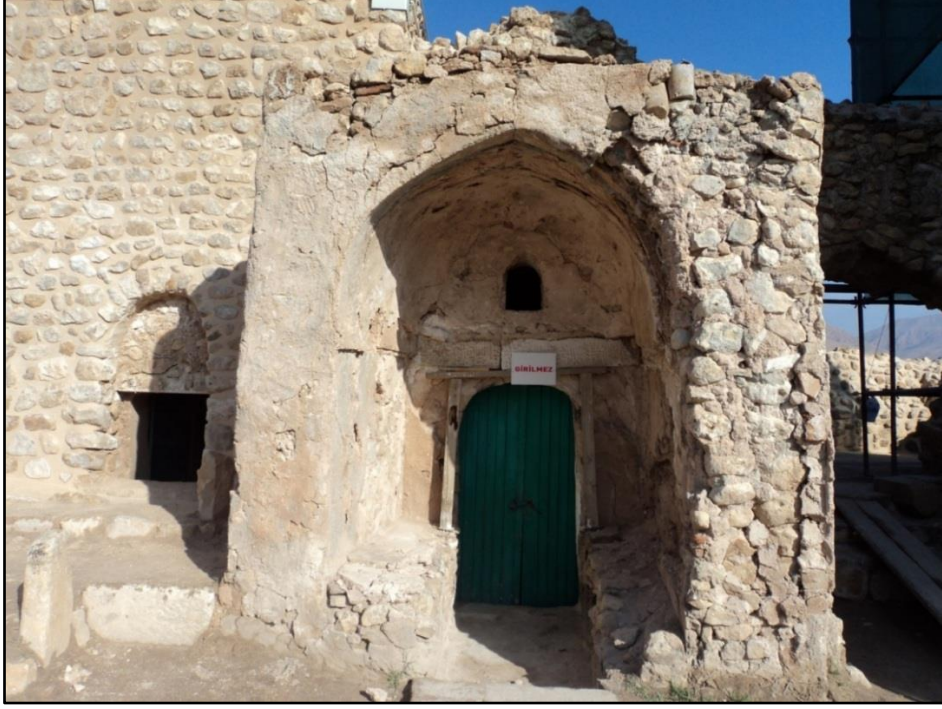
Türbe girişini sağlayan eyvan yapısal olarak oldukça zayıf durumdadır. Eyvanın doğu ayağında açılmalar ve derin çatlaklar bulunmaktadır ( Resim 10). Aynı şekilde üst bölümde de çatlaklar mevcuttur. Bu nedenlerden dolayı eyvanın proje kapsamında sökülerek yeniden yapılmasına karar verilmiştir. Gerekli belgelemeler yapıldıktan sonra eyvan güvenli bir şekilde sökülüştür. Söküm işleminden sonra yapının giriş bölümünün her iki yanında iri agregalı kireç cas harcı ile yapılmış sütunçeler ortaya çıkmıştır. Ayrıca girişin etrafında yine aynı özelliklere sahip harç ile yapılmış bordürler ortaya çıkarılmıştır. Buradan da eyvanın sonraki dönemlerde yapıya eklendiği anlaşılmıştır. Hem bulunan bu izleri kaybetmemek hem de eyvanı tekrar yapabilmek için eyvanın ölçülerinde değişiklik yapılmasına karar verilmiştir. Bu karar doğrultusunda süslemeler görünecek şekilde eyvan 0, 20 m kadar genişletilmiştir. Eyvan mevcut malzemeleri kullanılarak yeniden inşa edilmiş ve devamında derzler yapılarak bu bölümde çalışmalar tamamlanmıştır ( Resim 11-12 ).

**Resim 10:** Eyvan uygulama öncesi.

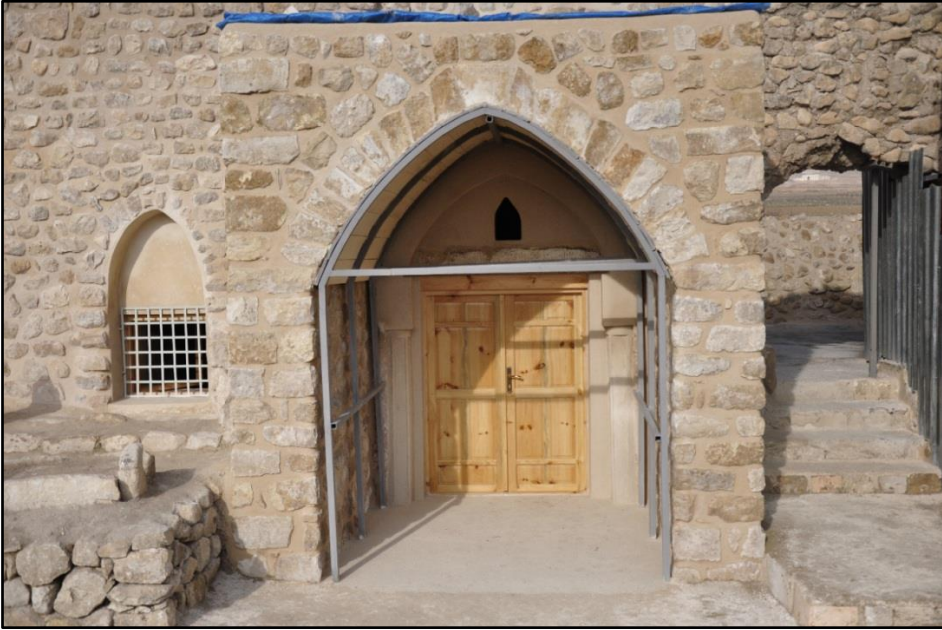
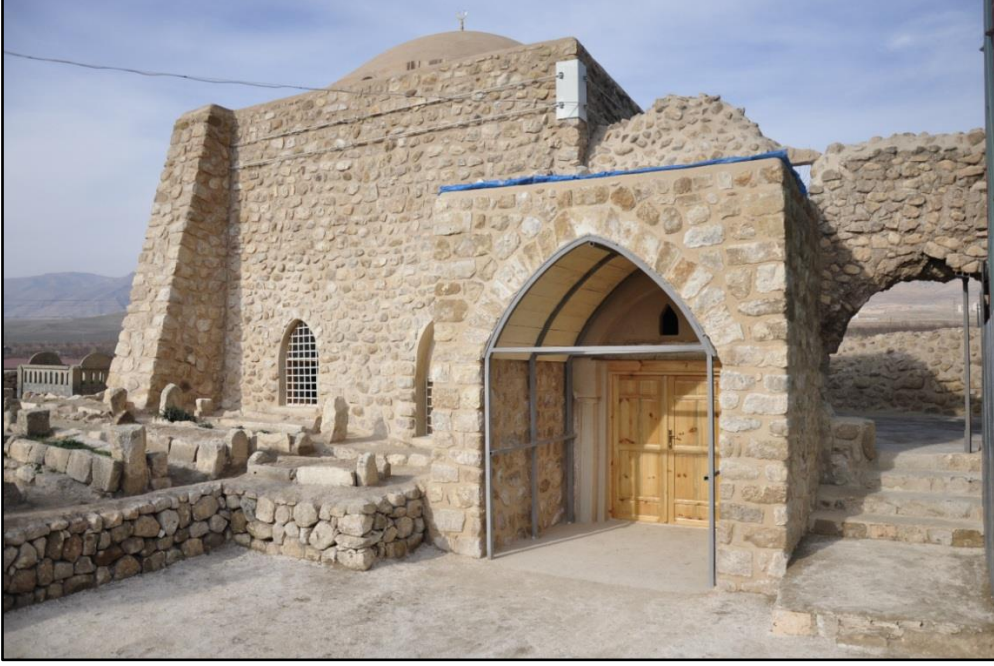
**Resim 11:** Eyvan uygulama sonrası.

**Resim 12:** Türbe eyvan ve güney cephe uygulama sonrası.

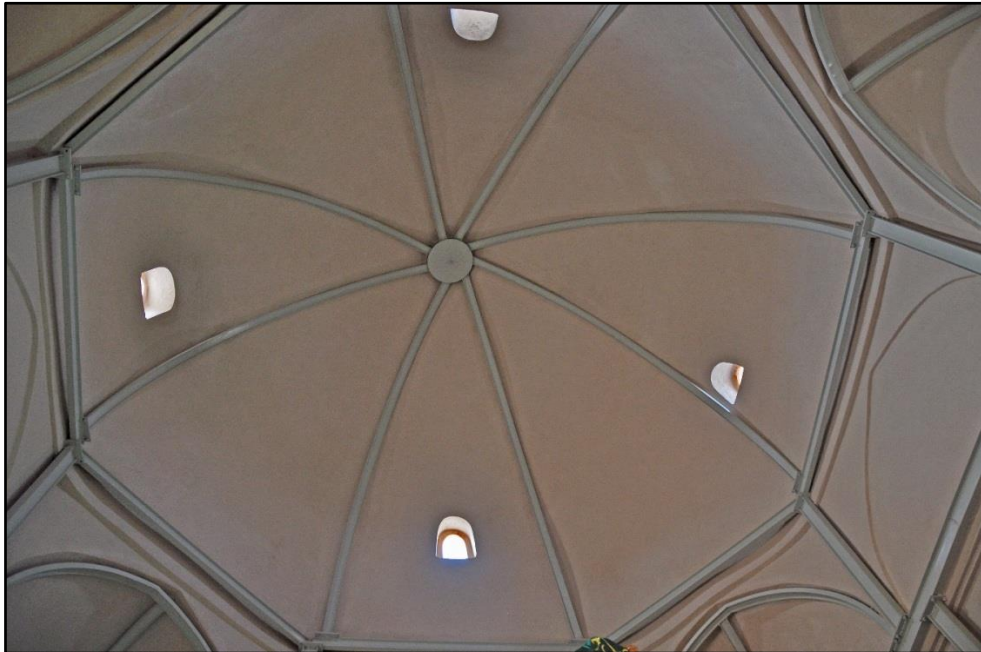
**Resim 13:** Kubbe içi uygulaması sonrası.

Yeni moloz taş örümü ve çatların doldurulması çalışmaları ile yapısal olarak sağlamlaştırılan minare üzerinde derz çalışmasına başlanılmıştır (Resim 13). Derz uygulaması minarenin tüm iç ve dış cephelerinde gerçekleştirilmiştir. Derz çalışması için moloz taşlar arasında bulunan dökülmüş ve zayıf olan alanlar temizlenerek yeni derz çalışması yapılmıştır. Bu doğrultuda gerekli tüm yüzeylere üst kotlardan başlanarak alt kotlara doğru derz uygulanmıştır.

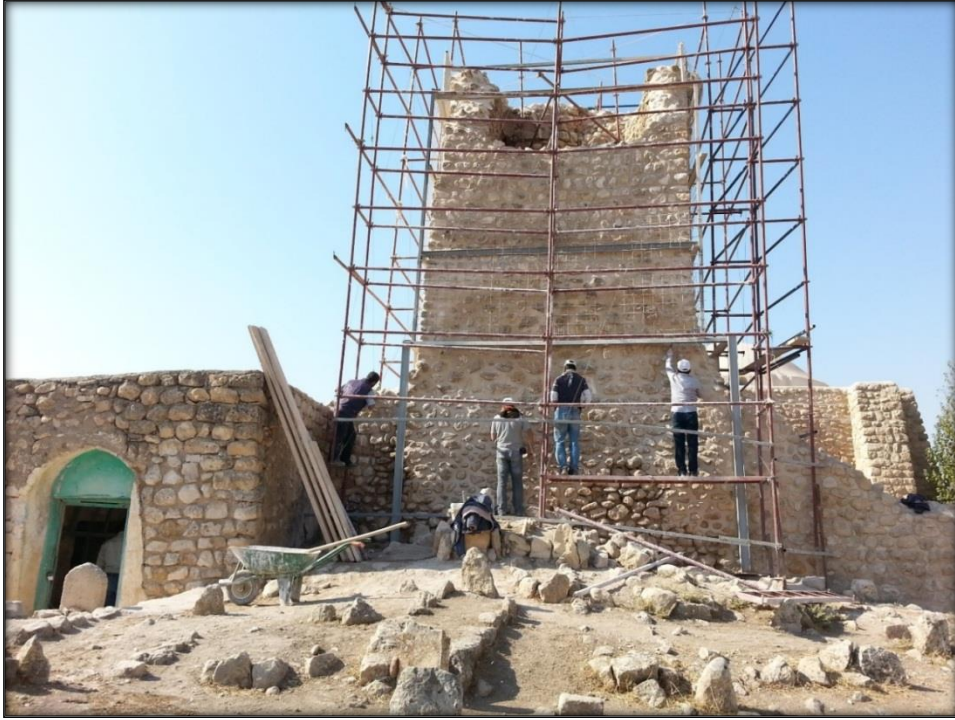
**Resim 16:** Kulede yapılan çalışmalar.

İmam Abdullah Zaviyesi'nin en fazla bozulma görülen bölümü minaredir. Yapıyı sağlamak amacıyla ilk etapta; bütünlüğünü yitirmiş olan yapı köşelerinde tamamlama ve sağlamlaştırma çalışmalarına başlanmıştır. Bu çalışmalarda derin çatlakların bulunduğu alanlarda moloz taş örümü ile birlikte çatlakların sıvı harç enjeksiyonu ile doldurulması işlemi yapılmıştır. Bu uygulamalarla yapı yapısal olarak hem güçlendirilmiş hem de şekil bütünlüğü sağlanmıştır.
