Sivas İzzeddin Keykavus Darüşşifası Restorasyon Müdahaleleri¹

Sivas İzzeddin Keykavus Hospital (Darüşşifa) Restoration Interventions

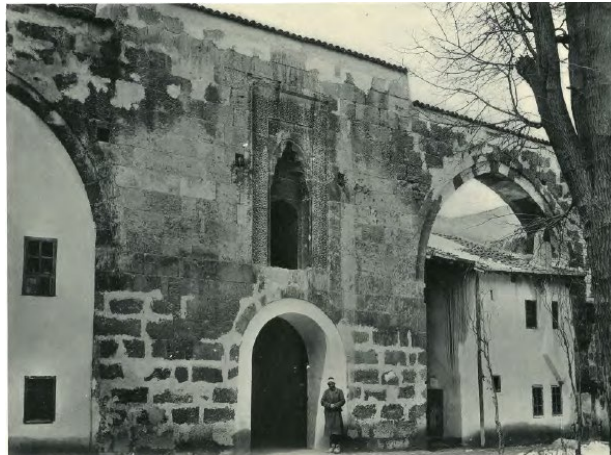
Yapının durumuyla ilgili bilgi alabildiğimiz en erken tarihli kaynak 1906 yılında Sivas'ta çalışma yapan Max Van Berchem ve Halil Edhem'in birlikte hazırladıkları *Corpus Inscriptio-num Arabicarum* adlı eserleridir (Berchem ve Edhem, 1917). Çalışmada yer alan fotoğraflar incelendiğinde Darüşşifa'da muhdes mekanların varlığı ve kısmi onarımların gerçekleştirildiği tespit edilebilmektedir. Buna göre söz konusu onarımlarda giriş açıklığı örülerek küçültülmüş, türbe kasnağının üst bölümü, türbe giriş cephesi ve yapıda boşalan derzler ile eriyen süslemeli bölümler sıvanarak kapatılmıştır (Fotoğraf 1). Batı revak boşluklarına kerpiç evler yapılmış, revak gözlerinden kuzeydekinin tonozu yıkılmıştır (Fotoğraf 2).

Fotoğraf 2: Giriş eyvanı ve batı revak gözlerine yapılan evler (M.W.Berchem ve H.Edhem'den)

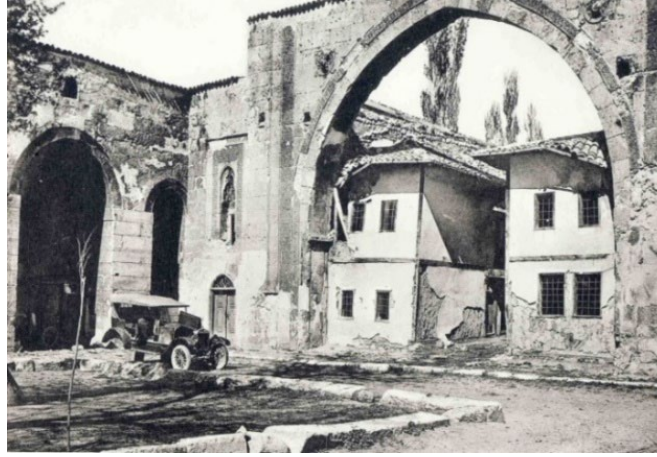
Söz konusu muhdes ek ve onarımların sonraki yıllarda da devam ettiği 1928 yılında Sivas'ta Albert Gabriel tarafından yapılan çalışmalara ait fotoğraflardan izlenebilmektedir. Bu fotoğraflardan, taç kapı giriş açıklığının tekrar bir müdahale geçirdiği, tonozu yıkılan ana eyvan içerisine iki adet kerpiç ev yapıldığı ve batı revak gözlerindeki evlerden kuzeydekinin yıkıldığı anlaşılmaktadır (Fotoğraf 3) (Gabriel, 1934).

Fotoğraf 3: Üst örtüsü yıkılan ana eyvan ve sonradan yapılan kerpiç evler (A. Gabriel'den)

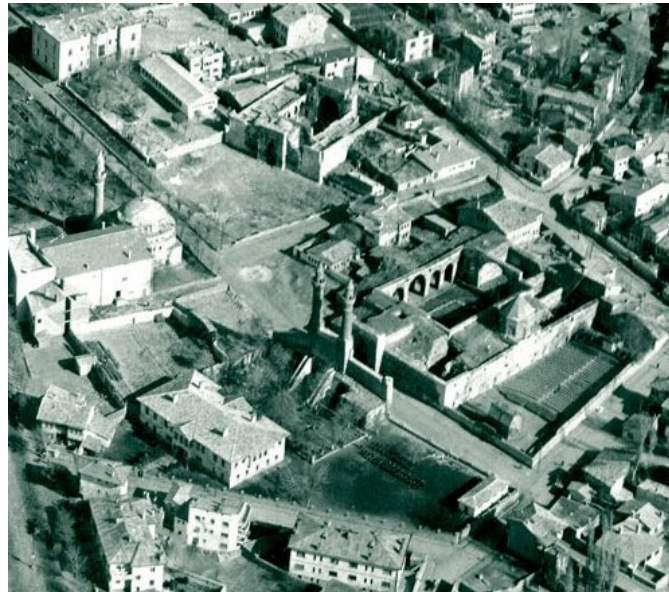
Yapılan çalışmalar esnasında Darüşşifa'nın bazı bölümlerinin yıkıldığı tespit edilmiştir (Fotoğraf 4). Yapının güneybatı ve güneydoğu köşesindeki bölümler ile kuzeybatı köşede yer alan odaların bölme duvarları yıkılmış, ana eyvanın kemerleri hariç üst örtüsü ve bazı odaların tonozları çökmüş, sol taraftaki revak kemerlerinin binadan ayrılarak avluya doğru yatmış olduğu tespit edilmiştir (Çetintaş, 1953, s. 68). Çetintaş özellikle kuzeydeki ayaklarda bu ayrılmanın daha belirgin olduğunu ve bu ayaklardan binaya atılan tuğla kemerlerde de çatlaklar oluştuğunu ayrıca aksı bozulmuş olan bu kemerlerin birkaç yıl önce ahşap malzeme ile desteklendiği ancak bunların yeterli olmadığını ifade etmektedir (Çetintaş, 1953, s. 68).

Temizlik çalışmalarında Darüşşifa içine sonradan yapılan evler ve türbe önündeki duvarlar kaldırılmış, toprak dolgular ve molozlar temizlenince yıkılan bölümlerin duvar izleri bulunmuştur (Çetintaş, 1953, s. 62). Kuzey eyvandaki ev yıkıldıktan sonra iki tane kapı ortaya çıkmış ve bu bölümde eyvanın yan duvarlarına yerleştirilen nişler tespit edilmiştir (Fotoğraf 13). Bu nişlerden kuzeydekinin mozaikli çini mukarnasları hasar görmüş, güneyindeki niş sonradan yapılan bacanın geçmesi için tonozla kadar delinerek tahrip edilmiştir. Ayrıca odaların avluya bakan pencere ve kapı şekilleri bozulmuş, nişleri yıkılarak kerpiç duvar yüzeylerinde çıkıntı yapmaması için tahrip edilmiştir (Çetintaş, 1994, s. 62). Ana eyvan tonozu, güney cephede köşelerde yer alan hücreler ile bu hücrelerin açıldığı revak koridorlarının tonozu yıkılmıştır (Fotoğraf 4).

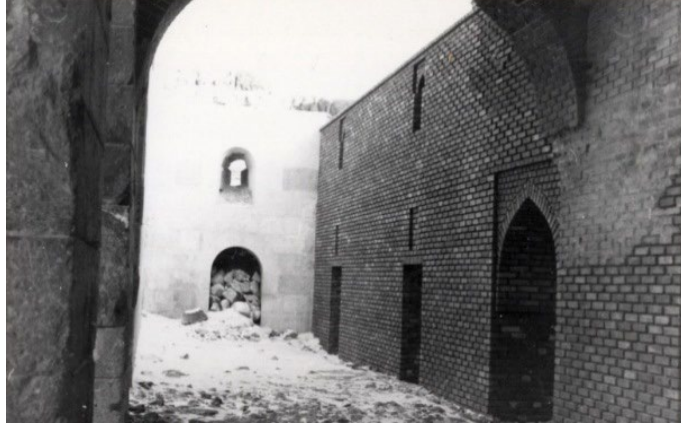
Fotoğraf 6: 1963 yılında duvarları tamamlanan güneydoğu hücreleri (V.G.M. Arşivinden)

1963 de Darüşşifa çevresindeki evler istimlak edilerek yapının kuzey ve doğu cepheleri ortaya çıkartılmıştır (Fotoğraf 5) (Bilget, 1990, s. 19). Darüşşifa güney cephe hücrelerinden eksik olanlar, restorasyon projesine göre düzenlenip duvarları yapılmıştır. Revak cephelerinde bozulan tuğla ve taş malzemelerde çürütme yapılarak kubbe ve tonozlar hariç üzenği seviyesine kadar olan bölümlerde tuğla kaplamaları yenilenmiştir (Fotoğraf 6) (Onat, 1967).

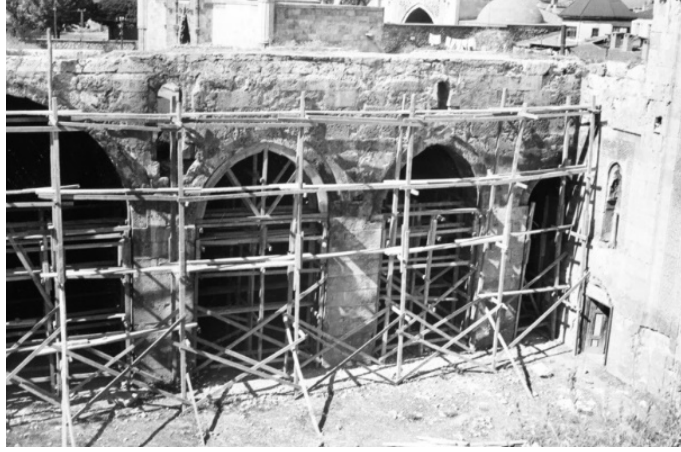
Fotoğraf 7: Darüşşifası kuzey revak cephesinde çürüyen taşların onarımı 1967-1969 (V.G.M. Arşivinden)

1967 ve 1969 yıllarında alınan kararlar aksı bozulan kuzey ve güney revaklarının onarımlarına ilişkindir. 1967 de yaptırılacak işler başlığı altında, güney ve kuzey cephe revakının yıkılmaya yüz tutmuş olan cepheleri ele alınıp, statik takviyeleri yapılarak cepheler onarılmıştır (Fotoğraf 7) (VGM, 1967a). Belirtilen onarımın gerçekleştirildiği ve onarımın 1969 yılında da devam etmekte olduğunu 24.05.1969 tarih ve 4625 sayılı kurul kararından öğrenilmektedir (Gayrimenkul Eski Eserler ve Anıtlar Yüksek Kurulu[GEEAYK], 1969).

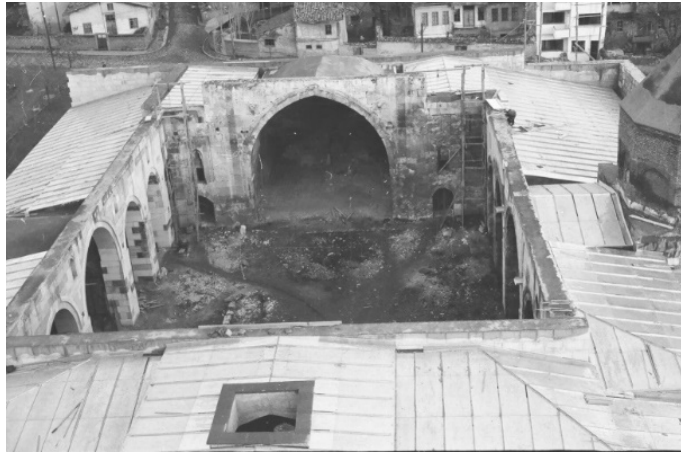
Fotoğraf 8: Onarımlarda yapılan sac kaplama üst örtü 1971 (V.G.M. Arşivinden)

1971 yılında Darüşşifası üst örtüsünün ahşap çatı olarak hazırlanacak projeye göre yapılması, odalara kapı ve pencere konması, döşemelerin bulunacak izlere göre yeniden yapılması, çürümüş ayak, duvar ve tonozların onarılmasına yönelik bazı kararlar alınmıştır (GEEAYK, 1971). Fakat belirtilen onarımlarla ilgili raporlara ulaşamadığı için detaylı bilgiler elde edilememiştir. Darüşşifası üst örtüsünün sac kaplı ahşap çatı ile örtüldüğü sonraki yıllarda alınan kurul kararlarından öğrenilmektedir (VGM, 1996). Bu onarımlarda eyvanlar hariç diğer bölümler sac örtüyle kapatılmıştır (Fotoğraf 8).

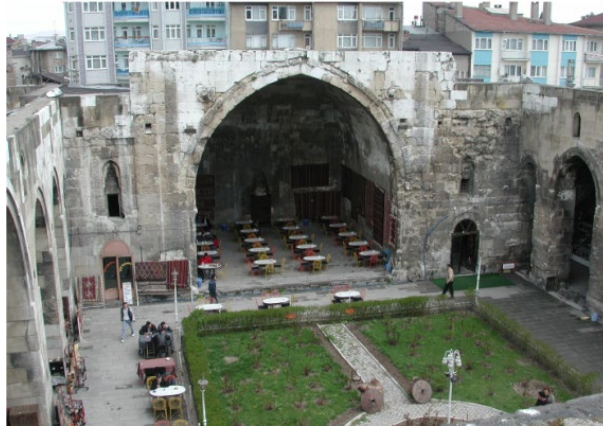
Ana eyvan cephesinin üst kotu yıkılmış, köşe sütunçeleri ve silmeleri ileri derecede bozulmuştur (Fotoğraf 9). Sütunçelerde bitkisel bezemelerin bir bölümü yok olmuş, üzeri çimento sıva ile kapanmıştır. Ana eyvan kemerinin oturduğu konsolda yer alan yazıtın bir bölümü ise yok olmuştur. Ana eyvan doğu duvarında mukarnaslı niş içine açılmış pencere ile bu nişin iki yanında yer alan pencereler tuğla duvar örülerek kapatılmıştır (Fotoğraf 15). Ana eyvan kemerindeki bitkisel bezemelerin ve eyvan duvarını çepeçevre dolaşan geometrik motifli çerçevenin büyük bir bölümü tahrip olmuştur.

Fotoğraf 9: Ana eyvanın onarım öncesi durumu (2005) (V.G.M. Arşivinden)

Eski onarımlarda yapının hasarlı bölümlerine çimento dolgu ve çürütme uygulanmıştır. Bu durum yapıda yoğun çimento kullanımına bağlı bozulmaların oluşmasına sebep olmuştur (Fotoğraf 9, 14, 17). Çimento, suyu bünyesine daha fazla emdiği için yoğun tuz hareketleri oluşturmuş ve uygulanan çürütme işleminde, eklenen yeni taşların çevresi yeterince doldurulamadığından duvarları bir oranda zayıflatmıştır. Derz aralarında oluşan boşluklara kar ve yağmur suları girmesi ve sonrasında don olayı yaşanması ile çözümler neticesinde taşlarda kavrama oluşarak bozulma süreci yeniden başlamıştır (Yar ve Küçük, 2014, s. 96). Çimento kullanımı özellikle ana eyvan ve taç kapı yüzeyinde yer alan

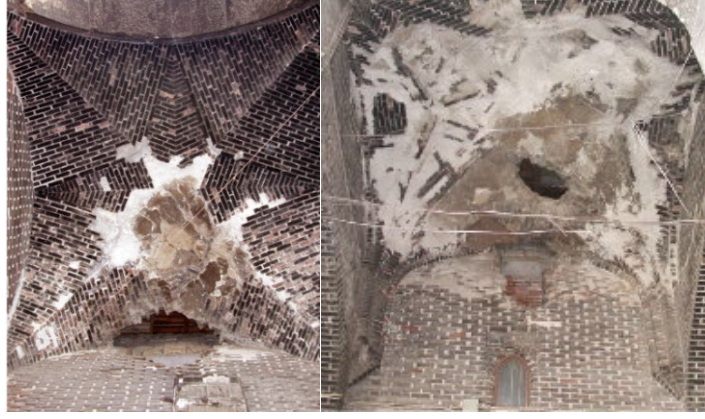
Güney revak sırasında 23 ve 27 numaralı odalar önünde yer alan çapraz tonoz örtülerde tuğlalar büyük oranda bozulmuştur (Fotoğraf 10).

Fotoğraf 10: 23 ve 27 numaralı oda önünde yer alan çapraz tonoz örtüde oluşan bozulmalar 2005 (V.G.M. Arşivinden)

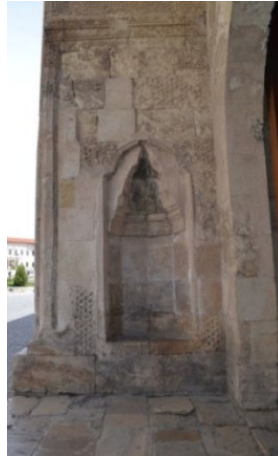
Fotoğraf 11: Taçkapı sağ yan nişi, onarım sonrası durumu

Yapılan restorasyonda, süsleme kuşaklarının tahrip olan bölümleri tekrarlanan motiflerle tamamlanmıştır. Taç kapı yüzeyinde ve yan nişlerinde bulunan süsleme kuşakları, ana eyvan kemerindeki bitkisel bezeme kuşağı ile ana eyvanın yanındaki odaların tepe pencerelerindeki süsleme kuşaklarında yok olan bölümler süsleme kompozisyonlarına göre tamamlanmıştır (Fotoğraf 12, 18). Süsleme kuşaklarında oluşan küçük ölçekli yüzey kayıpları ise harç sıvanarak kapatılmıştır. Yapı malzemesine renk ve doku olarak uygun bir harç tercih edilmiştir.

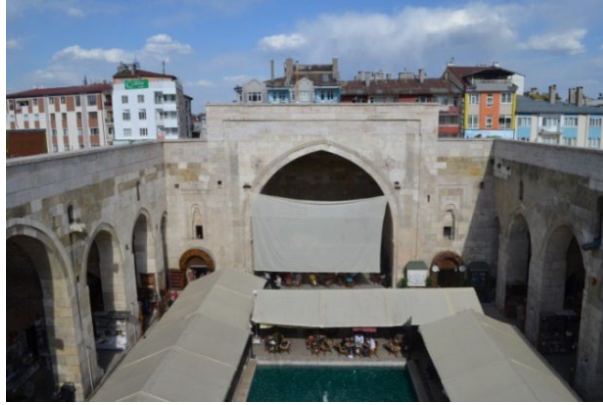
Fotoğraf 12: Ana eyvanın onarım öncesi sonrası durumu (2017) (V.G.M. Arşivinden)

Taş yüzeyler mikro kumlama yöntemiyle temizlenerek yüzeylere koruyucu sürülmüş, elektrik tesisatı yenilenmiştir (Fotoğraf 12, 18). Avluya cepesinde parapet duvarları 100 cm. yükseltilmiş ve yapının çevresine drenaj yapılmıştır (Fotoğraf 12).

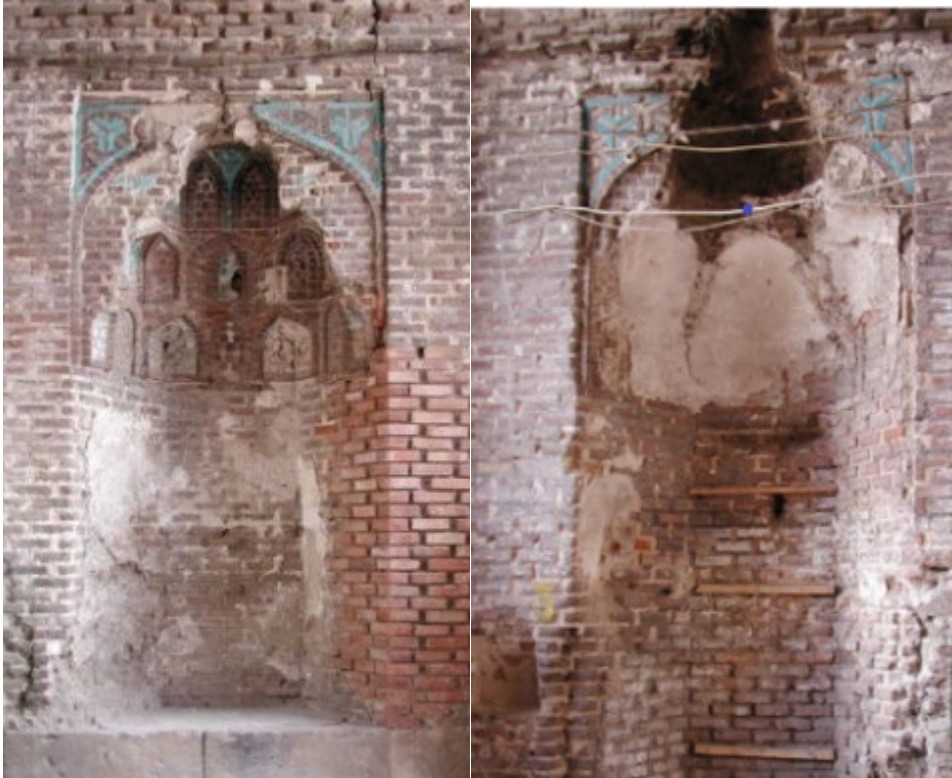
Kuzey eyvanın açıldığı revak kemerlerinde çatlaklar oluşmuştur. Kuzey eyvan yan nişlerinden batıdaki mukarnası büyük oranda yok olmuştur (Fotoğraf 13).

Bu eklemelerde en çok zarar gören bölüm ise kuzey eyvan olmuştur. Kuzey eyvandaki nişlerden birisine, dama kadar uzanan baca deliği açılmış, mukarnaslı kavsarası ve mozaik çini süslemeleri tahrip edilmiştir (Fotoğraf 13). Kuzey eyvan duvarında, tuğlalar arasındaki derz baskılar bu eklemeler esnasında yer yer bozulmuştur. Hücreler içine yeni eklemeler yapılmış kapı ve pencere açıklıkları genişletilmiş veya kapatılmıştır (Çizim 2).

Fotoğraf 13: Kuzey eyvanda yan nişlerin onarım öncesi durumu (2005) (V.G.M. Arşivinden)

Ana eyvan boyunca devam eden kuzey revak tonozunun yıkık olan bölümü tamamlanmıştır. Kuzey eyvanın açıldığı revak kemerlerinde oluşan çatlaklar, dikiş işlemi ile onarılmıştır. Kuzey eyvan yan nişlerinden batıdakinin çimento harçlı sıvası temizlenerek yok olan mukarnas yenilenmiştir.

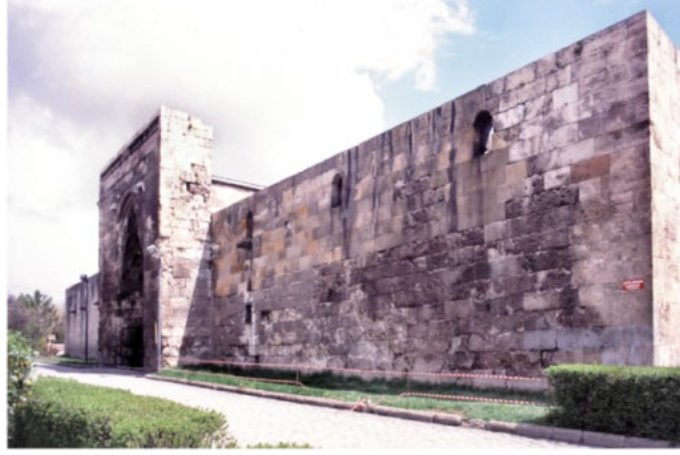
Fotoğraf 14: Darüşşifa giriş cephesi onarım öncesi durumu (2005) (V.G.M. Arşivinden)

Yapı malzemesinin kimyasal özelliklerine bağlı oluşan bozulmanın ivme kazanmasında en önemli nedenlerden birisi de uzun süreli doğal etkenlerdir. Kayacın genellikle, kötü hava şartlarına bağlı olan bünyesel bozulması (mineralin fiziksel ve kimyasal değişimi) olarak tanımlanan alteration, Darüşşifa’da yoğun bir şekilde görülmektedir (Küçükkaya, 2014, s. 174). Bu durum özellikle taç kapı ve iç cephelerde yer alan taş süsleme yüzeylerde karşımıza çıkmaktadır (Fotoğraf 9, 14).

Yapıda oluşan çatlak ve derz boşluklarına rüzgar ve kuşlar tarafından taşınan bitki tohumları yerleşerek kök salmıştır (Fotoğraf 16). Darüşşifa’nın tüm cephelerinde, üst örtüdeki kurşun malzemenin ayrılan bölümlerinde, iç avluya bakan parapet duvarları üzerinde ve daha birçok yerde bitkilenme tespit edilmiştir. Ayrıca, çörlenlerin kar ve yağmur sularını yapıdan sağlıklı bir şekilde uzaklaştıramamasından dolayı dış cephelerde yosunlar oluşmuştur (Fotoğraf 14, 18).

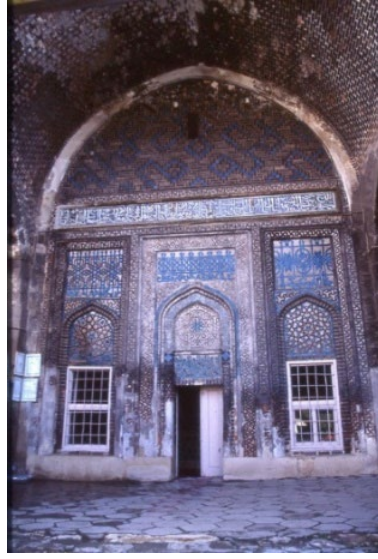
Tuğla yüzeylerde iklim koşullarının ve zamanın yıpratıcı etkisine bağlı oluşan bozulmalar mevcuttur. Özellikle neme maruz kalan, kar ve yağmur sularının sağlıklı bir şekilde uzaklaştırılmadığı alanlarda bozulmanın hızlandığını gözlemlenmiştir. Sivas’ın kışı çok soğuk geçtiği için dış mekânda kullanılan tuğla malzeme don ve çözünmeye bağlı olarak yıpranmıştır. Revak kemer ve üst örtüleri, bu revaklara açılan hücre cepheleri, türbe giriş cephesi ve kasnağı ile tuğlalarında neme bağlı tuzlanma ve erimenin olduğu tespit edilmiştir (Fotoğraf 15, 22).

Fotoğraf 15: Türbe giriş cephesi onarım öncesi durumu (2000) (V.G.M. Arşivinden)

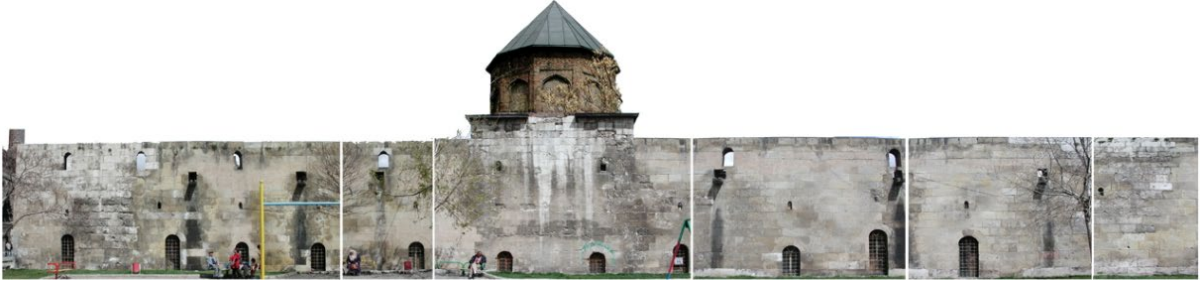
Yapıda gözlemlenen en önemli problemlerden birisi de taş ve tuğla yüzeylerde oluşan kirliliktir. Trafik ve yapılaşmanın en yoğun olduğu kent merkezinde yer alan yapı trafik ve şehirleşmenin de etkisiyle yoğun hava kirliliğine maruz kalmaktadır. Bu durum, yapıda yüzey kirliliğine sebep olurken, aynı zamanda asitli yağmurların etkisiyle taş yüzeylerini eriterek bezemelerdeki detaylara zarar vermektedir.

Fotoğraf 16: Darüşşifa güney cephesinde oluşan yüzey kirliliği 2005 (V.G.M. Arşivinden)

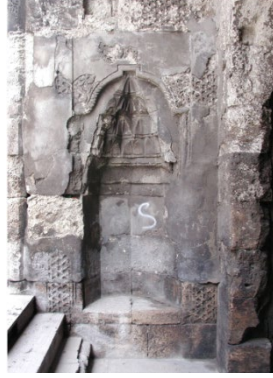
Fotoğraf 17: Taçkapı sağ yan nişi, onarım öncesi durumu (2005) (V.G.M. Arşivinden)

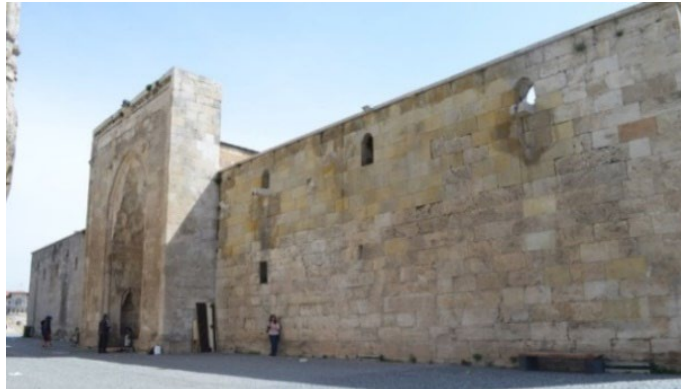
Son onarımlarda çatıya yapılan kurşun kaplamaların düzgün döşenmemesi sonucu çörten oluşu kapanmıştır. Bu durum çörtenlere biriken suların dağılarak duvar yüzeyine akmasına sebep olmuştur. Akan suyu toplamak için yapılan zincirler yetersiz kalmış, bunun sonucu olarak taş yüzeylerinde nemlenmeye bağlı tuzlanma ve lekeler oluşmuştur (Fotoğraf 18).

Fotoğraf 18: Darüşşifa giriş cephesi onarım sonrası durumu (V.G.M. Arşivinden)

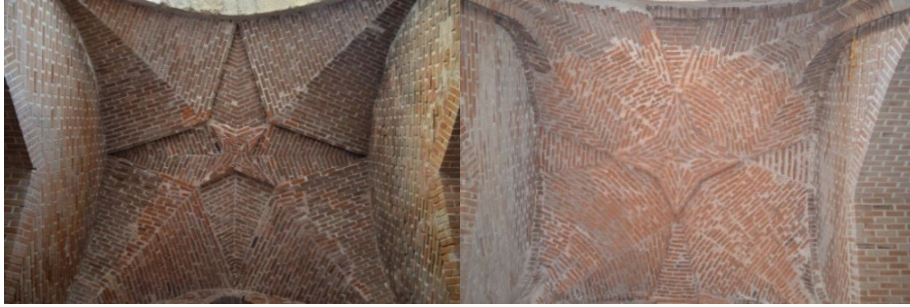
Revak yıldız tonozlarındaki tuğlaların büyük bir bölümünün bozulmuş ve bu bölümler 2009-2012 onarımlarında yenilenmiştir. 23 numaralı oda önündeki revak yıldız tonozunda ortadaki yıldızın kenarlarının birbirine eşit olmadığı, yıldızın bir kenarının orta akstan kaydırıldığı tespit edilmiştir (Fotoğraf 19). Tonoz tuğlalarının düzgün bir sıra izleyecek biçimde döşenmediği, tuğla derz aralıklarının olması gerekenden fazla bırakıldığı ve harçla doldurulduğu, düşey derzlerin her iki tonozda da mevcut sırayı takip etmediği görülmektedir (Fotoğraf 19).

Fotoğraf 19: 23 ve 27 numaralı odaların önünde yer alan revak tonoz örtüsü onarım sonrası durumu

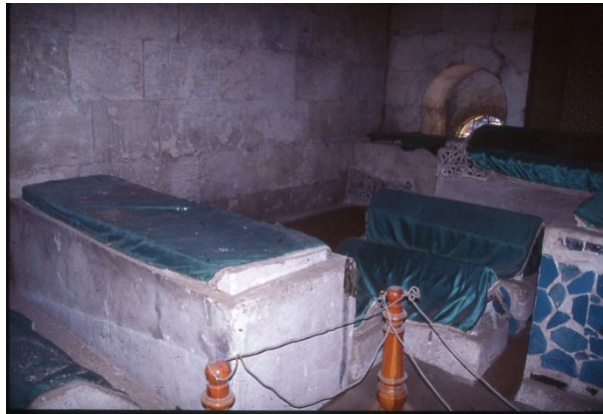
Fotoğraf 20: Çimento harç ile sıvanan sandukalar 2000 (V.G.M. Arşivinden)

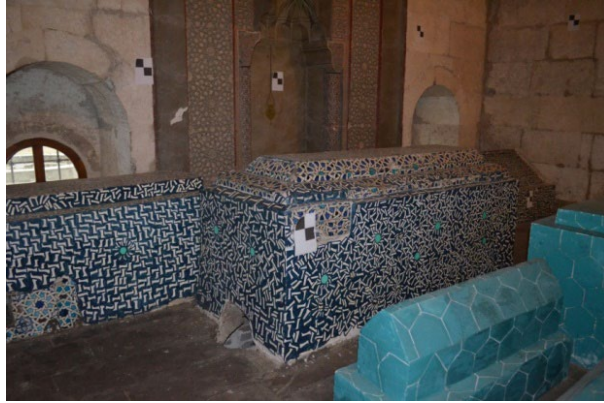
Sanduka yüzeyinde mevcut olan çini panolar çok kollu yıldızların ışınlarının kırılarak oluşturduğu geometrik bir kompozisyona sahiptir. Tamamlama işleminde özgün motiflere ve renklere dikkat edilmemiş olup özgün çini panolara uyumsuz desenler yapılmıştır.

Fotoğraf 21: Sandukalarda özgün motiflere uyum sağlamayan tamamlama işlemi 2017

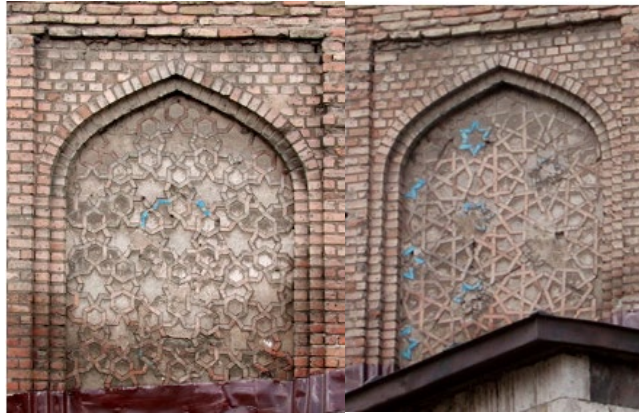
Darüşşifa'nın onarım öncesi fotoğraflarında türbe kasnak panolarında yer alan desenlerde yer yer sırlı tuğla parçaları görülmektedir (Fotoğraf 22). Panolarda yapılan onarımlarda sırlı tuğla yüzeylerin büyük oranda kaybolduğu tespit edilmiştir. Yapılan tamamlama işleminde de sırlı tuğla olan bölümler tamamen tuğla mozaik şeklinde yapılmıştır (Fotoğraf 23).

Fotoğraf 22: Türbe kasnağında yeralan sırlı tuğla süslemeli pano, onarım öncesi (2005) (V.G.M. Arşivinden)

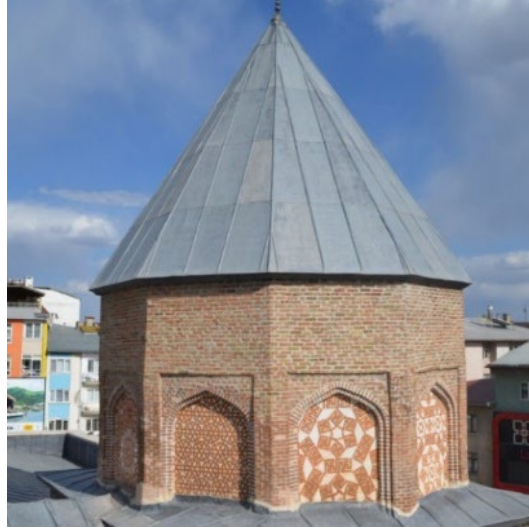
Fotoğraf 23: Türbe kasnağının onarım sonrası durumu 2017

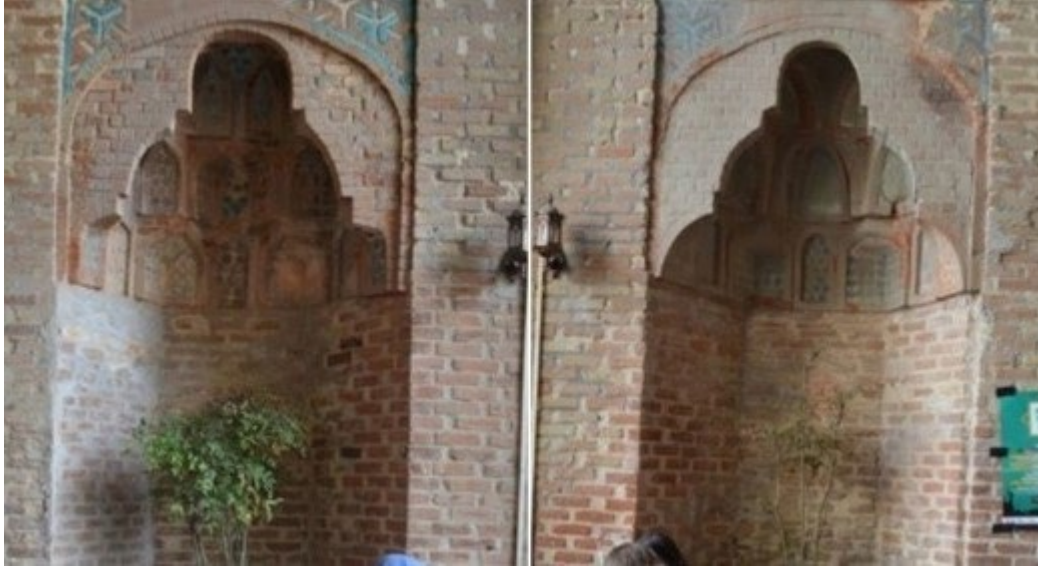
Onarım raporunda “Çinili, sırlı-sırsız tuğlalı yan eyvan nişleri, mevcut durumuyla temizlenip dondurulacaktır. Mukarnası parçalanmış soldaki niş, sağlam niş esas alınarak çini bezemeleri olmaksızın tamamlanacaktır” denilmektedir(VGM, 2001).” Yan eyvan nişlerinin tuğla kemerleri ile kavsara ağzı bitiş noktaları sivri kemer formunda olması gerekirken yarım daire kemer şeklinde yapılmıştır (Fotoğraf 24).

Fotoğraf 24: Kuzey eyvanda yan nişlerin onarım sonrası durumu (2017) (V.G.M. Arşivinden)

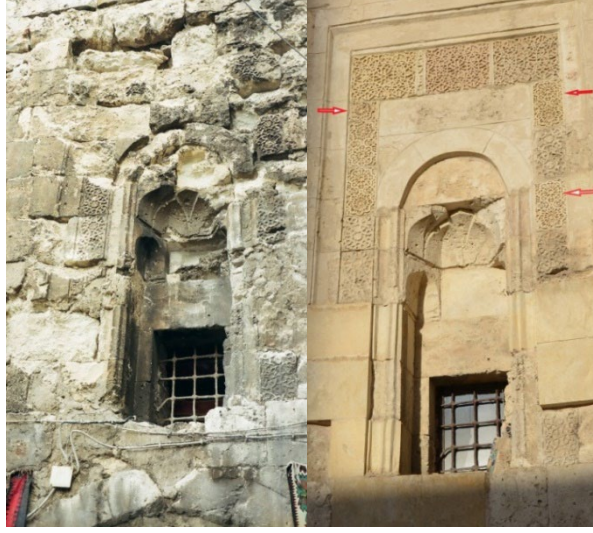
Ana eyvanın sağındaki pencere çerçevesindeki geometrik bezemelerin bir bölümünün tamamlandığı ancak tamamlama yapılan bölümlerdeki motiflerin özgün motiflere uygun yapılmadığı tespit edilmiştir. Onaylı projede pencere mukarnası tamamlanmışken, mukarnasın bir ve üçüncü sırası tamamlanmadan bırakılmıştır (Fotoğraf 25) (VGM, 2001).

Fotoğraf 25: Ana eyvanın sağındaki pencerenin restorasyon öncesi ve sonrası durumu

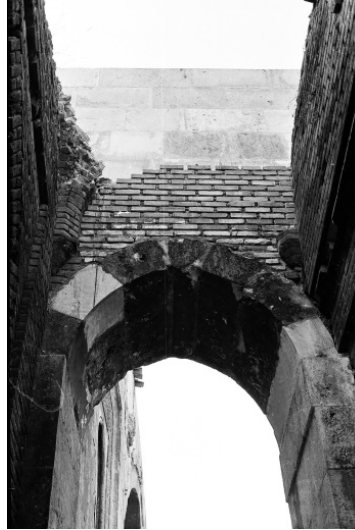
Restorasyon projesinde kuzey eyvanın doğusunda yer alan üçüncü revak biriminde üst örtü yıkık olarak gösterilmiş, restitüsyon önerisi verilememiştir. Söz konusu revak örtüsünün tonoz ayaklarına ait fotoğraf ve M. Yusuf Akyurt tarafından hazırlanan rölöve çizimine göre bu bölümün kuzey-güney doğrultusunda art arda kaburgalı çapraz tonoz ile örtülmüş olabileceği düşünülmektedir (Fotoğraf 26, Çizim 1). Nitekim yapıyla ilgili daha sonraki yıllarda yapılan çalışmalarda da bu düşüncemizi doğrular nitelikte çizimler yapılmıştır (Tuncer, 1979, s. 947; Cantay, 2002, s. 354).

Fotoğraf 26: Kuzey kanat doğu geçitine açılan revak örtüsünden detay 1969 (V.G.M. Arşivinden)
