Tarihi Yiğma Minarelerin Deprem Yükü Altındaki Davranışlarının 6 Şubat Kahramanmaraş Depremlerinde Hasar Görmüş Cami Örnekleri Üzerinden Mimari Açıdan İncelenmesi

An Architectural Review of the Behavior of Historical Masonry Minarets Under Earthquake Load on Mosque Samples Damaged in the 6 February Kahramanmaraş Earthquake

Citation: Soyluk, A. & Demircan, B. (2023). An architectural review of the behavior of historical masonry minarets under earthquake load on mosque samples damaged in the 6 February Kahramanmaraş Earthquake. *Journal of Architectural Sciences and Applications*, 8 (Special Issue), 329-354.

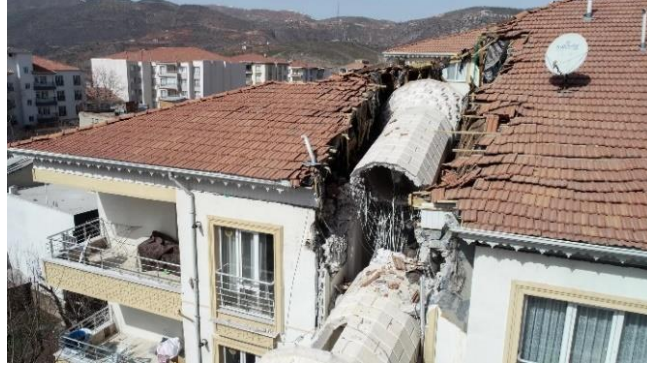
Şekil 6. 6 Şubat depremi sonrası Adıyaman Hacı Gani Diler Camii'nin yıkılan minaresi (Depremde yıkılan minare 3 katlı apartmanın üzerine devrildi, 2023)

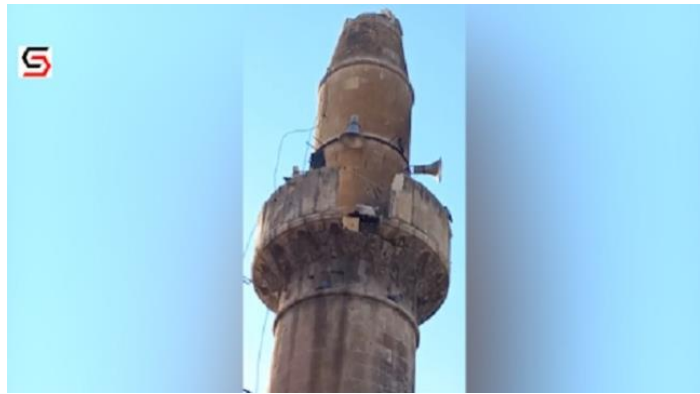
Yığma minarelerde, külâh kısmı minarenin geri kalan kısmıyla yekpare ya da genellikle kurşun levha olan metal bir malzemeye kaplanan ahşap karkas sistemle inşa edilir. Minare gövde ve külâh kısmının taşıyıcısının farklı olduğu durumlarda; rijitlik, sağlamlık ve ortaya çıkan yapısal tepki de iki bileşen için farklı olmaktadır. Özellikle külâh kısmının gövde kısmına düzgün bir şekilde sabitlenmediği durumlarda, deprem sonrası külâh kısmında hasar oluşması muhtemeldir. Ankrajın düzgün bir şekilde yapılması külâh kısmında hasar oluşumunu ve külâhın deprem anında düşmesini engeller (Doğangün ve diğerleri, 2007). Ayrıca minare külâhının da yığma olarak inşa edildiği durumlarda derz dayanımının düşük olması sebebiyle de hasar meydana gelebilir (Şekil 7).

Şekil 7. Külâh kısmından hasara uğramış minare (Siverek Sulu Camii minaresi tehlike saçıyor, 2023)

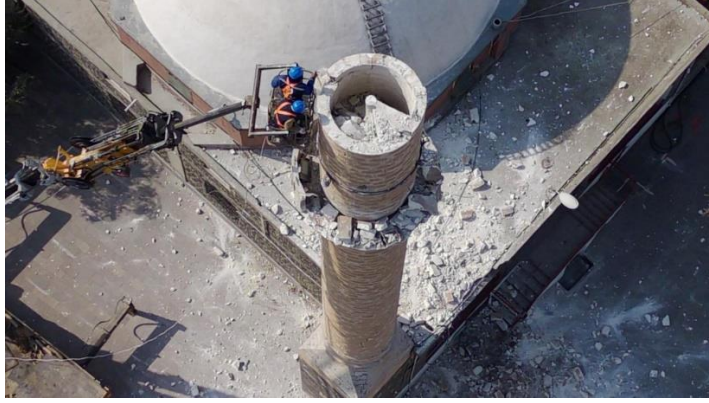
Minarenin petek kısmı en üstteki şerefe ile külâh arasında kalan kısımdır. Bu kısımdan sonra merdiven devam etmediği için rijitliği gövde kısmına oranla daha azdır (Şekil 8). Dolayısıyla deprem etkisi altında en fazla hasar alan minare bölümlerinden biridir. Ayrıca bu kısımda bulunan şerefeye açılan kapıya ait boşluk da minarenin bu noktadaki rijitliğini azaltmaktadır. Özellikle yığma yapılarda her bir taş veya

Şekil 8. Şanlıurfa Abdalağa Camii deprem sonrası petek kısmından uğradığı hasar (Siverek'te Abdalağa Camii Minaresinde Kontrollü Yıkım, 2023)

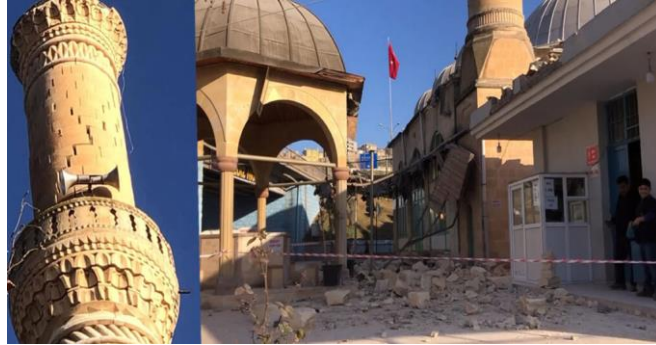
Şerefelerin konumu, büyüklüğü ve tasarımı mimari açıdan önemlidir. Ancak minareler üzerinde yapısal düzensizlikler oluştururlar. Şerefe seviyesinde meydana gelen hasarların büyük bir çoğunluğu o bölgedeki yığma elemanların birleşim detaylandırmasının yetersiz olmasından kaynaklanmaktadır. Minarelerin bu kısmında meydana gelen hasarın bir diğer sebebi ise şerefe kapısıdır. Kapı boşluğu, minarenin kesme ve eğilme mukavemetinin önemli ölçüde aniden azalmasına neden olmaktadır (Doğangün ve diğerleri, 2007). Şerefe kısmında meydana gelen hasarların bir sebebi de şerefenin ağırlığından dolayı fazla yük çekmesi ve gerilmelerin sınır değerini üzerine çıkmasıdır (Baştürk, 2013) (Şekil 9).

Şekil 9. Deprem sonrası şerefe kısmından hasara uğrayan Şanlıurfa Köprü Camii minaresi (Koruma Kurulu Hasarlı Camiyi Yıkma İçin Neyi Bekliyor, 2023)

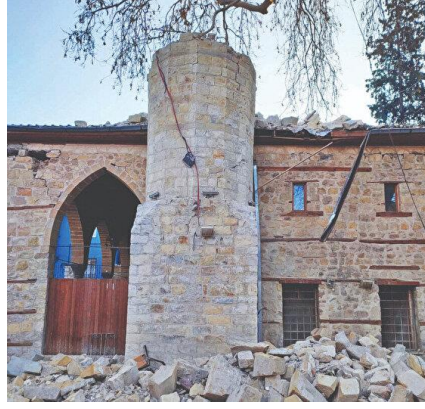
Şekil 10. Deprem sonrası gövde kısmından hasara uğrayan Kahramanmaraş Bektutiye (Çınarlı) Camii Minaresi (Hafızamız da hasar aldı, 2023)

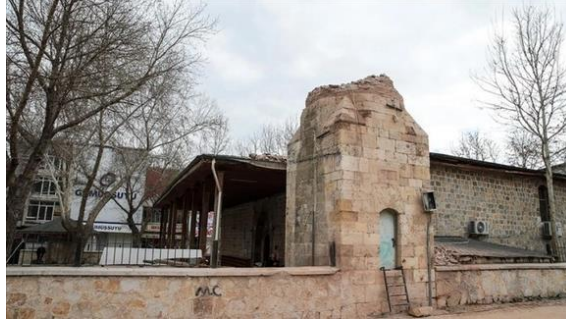
Küp (pabuç) kısmı, minarenin kürsü (kaide) ve gövde kısmı arasında kalan geçiş elemanıdır. Kesit daralmasının olduğu bir kısım olduğu için deprem etkisi altında en çok hasar alan kısımlardan biridir (Şekil 11). Birleşim kısmı olan küp kısmında meydana gelen hasarlar daha ince ve uzun minarelerde daha sık görülmektedir.

Şekil 11. Küp (Pabuç) bölümünden hasara uğramış minare, Kahramanmaraş 2023 (Elbistan'daki tarihi Atik Camisi'nin minaresi, 2023)

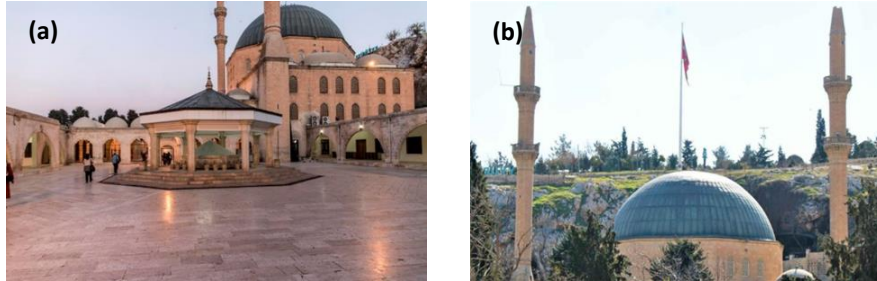
Cami, kesme taştan yapılmış 2 adet çift şerefeli minareye sahiptir. 6 Şubat'ta meydana gelen depremlerden diğer illere kıyasla daha az etkilenen illerden olan Şanlıurfa'da Yeni Mevlid-i Halil Camii'nin iki minaresi de alem ve külâh kısımlarından hasara uğramıştır. Minarenin geri kalan kısmı gibi yığma teknikte inşa edilen külâh kısmı deprem etkisiyle alemle birleştiği uç noktasından hasar almıştır (Şekil 14(b)). Kocaman (2023)'a göre, külâh kısmında meydana gelen hasarları azaltabilmek amacıyla, külâh kısımlarında sac levha kullanımı tavsiye edilir.

Şekil 14. (a) Şanlıurfa Mevlid-i Halil (Dergâh) Camii deprem öncesi (Gürelli, 2022), (b) Şanlıurfa Mevlid-i Halil Camii deprem sonrası (Şanlıurfa'da depremde camiler de hasar gördü, 2023)

Depremden sonra Mevlid-i Halil Camii'nin minarelerinin onarıldığı ve restorasyonunun tamamlandığı bildirilmiştir (Şanlıurfa'daki Dergah ve Rızvaniye Camilerinin Minareleri Restore Edildi, 2023).

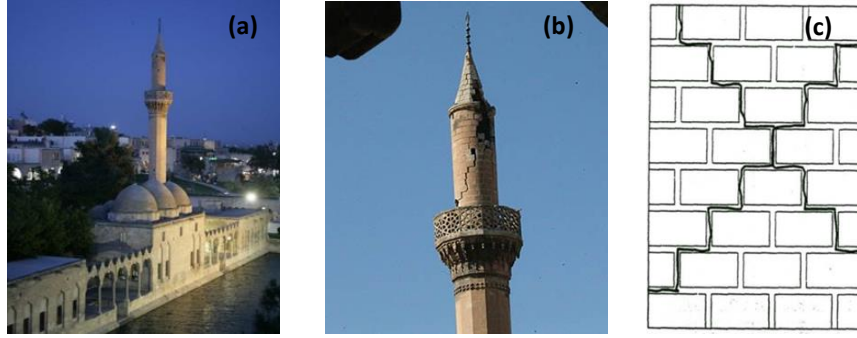
Deprem sonrasında caminin minaresi petek ve külâh kısımlarından hasara uğramıştır (Şekil 15(b)). Şerefenin üst kısmında merdivenin devam etmesi ve rijitliğin azalması, minarenin bu kısmından hasar almasına sebep olmuş olabilir. Ayrıca külâh kısmının da minarenin gövde kısmıyla yekpare inşa edildiği görülmektedir. Buradaki hasar da gövde ve külâh birleşimindeki ankraj hatalarından kaynaklanıyor olabilir. Bunun yanı sıra petek kısmında oluşan çatlakların biçimleri incelendiğinde harç dayanımının tuğla dayanımından daha düşük olduğu yorumunu yapmak mümkündür. Zira yığma yapılarda harç

dayanımı tuğla dayanımından düşük ise eğik çekme çatlakları derzlerden geçer (Sallio, 2005) (Şekil 15(c)). Yetkin ve diğerlerinin (2021) yaptıkları çalışmada belirtildiği üzere yığma minareler, özellikle çekme gerilmeleri yönünden oldukça zorlanmaktadır. Yığma minarelerde taş veya tuğla malzemeyi birbirine bağlayan kenet ve zıvanalar, çekme kuvveti karşısında yeterli performansı gösteremeyebilir. Bu durum da minare gövdesinde yıkım ve çatlaklara sebep olabilir.

Şekil 15. (a) Şanlıurfa Rızvaniye Camii Minaresi deprem öncesi (Şanlıurfa İl Kültür ve Turizm Müdürlüğü, 2021), (b) Deprem sonrası minarenin durumu (Şanlıurfa'da depremde zarar gören, 2023), (c) Harç Dayanımı Tuğla Dayanımından Küçük Derzlerde Oluşan Çatlaklar (Sallio, 2005)

Depremden sonra caminin minaresinin onarıldığı ve restorasyonunun tamamlandığı bildirilmiştir (Şanlıurfa'daki Dergah ve Rızvaniye Camilerinin Minareleri Restore Edildi, 2023).

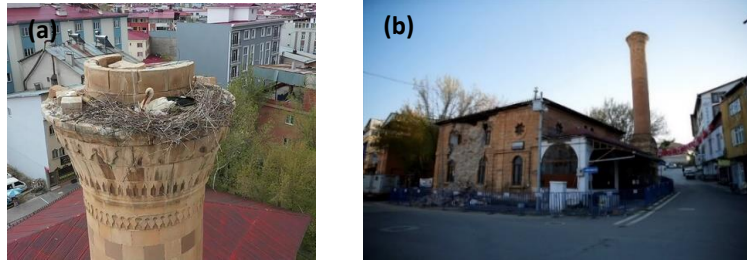
Yığma yapım tekniğiyle tek şerefeli olarak inşa edilmiş olan minarenin şerefefinin üst kısmından hasara uğradığı görülmektedir (Şekil 16(a)). Kocaman (2023)'ın da çalışmasında belirttiği gibi şerefefinin üst kısmında merdiven devam etmediği için rijitlik bu kısımda azalmaktadır. Bu tür yıkımlara yığma minarelerde çok sık rastlanabilmektedir. Şanlıurfa Rızvaniye Camii ile karşılaştığımızda buradaki hasar daha büyüktür. Göksun Ulu Camii'nin minaresinin şerefefinin üzerinde kalan petek ve külah kısımları tamamen yıkılmıştır. Ayrıca caminin yalnızca minaresi değil duvarlarından biri de depremde ciddi hasar almıştır (Şekil 16(b)).

Şekil 16. Kahramanmaraş Göksun Ulu Camii (a) deprem sonrası minarenin durumu (Depremde ağır hasar alan minare, 2023), (b) Deprem sonrası (Kahramanmaraş depreminde şerefesi yıkılan minare, 2023)

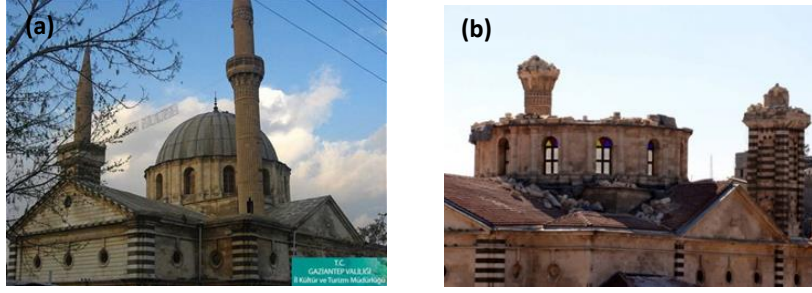
Deprem sonrasında Kurtuluş Camii'nin hem minareleri hem de kubbesi hasara uğramıştır (Şekil 17(b)). Kubbesi tamamen yıkılan caminin minareleri şerefefinin üstünde kalan kısımlarından itibaren tamamen

yıkılmıştır. Caminin minareye çevrilen eski çan kulesi minarenin daralmaya başladığı ek kısmından hasara uğramış ve yıkılmıştır. Sonradan yapılan minare ise birleşim noktası olan şerefe kısmından hasara uğramış ve yıkılmıştır. Bu durum minarelerin kaide duvar kalınlıklarının gövdelerine oranla daha büyük olduğundan kaidenin daha rijit bir davranış sergilemiş olmasıyla açıklanabilir.

Şekil 17. Gaziantep Kurtuluş Camii (a) Deprem öncesi (Gaziantep İl Kültür ve Turizm Müdürlüğü, 2020), (b) Deprem sonrası (Depremde tarihi Kurtuluş Camii, 2023)

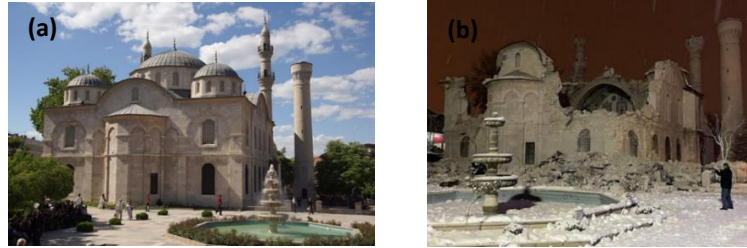
Caminin yığma yapım tekniğiyle kesme taştan inşa edilmiş olan çift şerefeli iki yeni minaresinden biri alt kottaki şerefe hizasından yıkılırken diğeri üst kottaki şerefe hizasından yıkılmıştır. Caminin hemen yanında yer alan ve eski Hacı Yusuf Camii'ne ait olan minarede ise yıkım ve hasar gözlenmemiştir. Caminin restorasyon süreciyle alakalı ilk adımın atıldığı ve protokol imzalandığı bildirilmiştir (Yeni Cami Aslını Aratmayacak, 2023).

Şekil 18. Malatya Yeni Camii (a) Deprem öncesi (T.C. Malatya Valiliği, 2014), (b) Deprem sonrası (Malatya Yeni Cami yıkıldı mı, 2023)

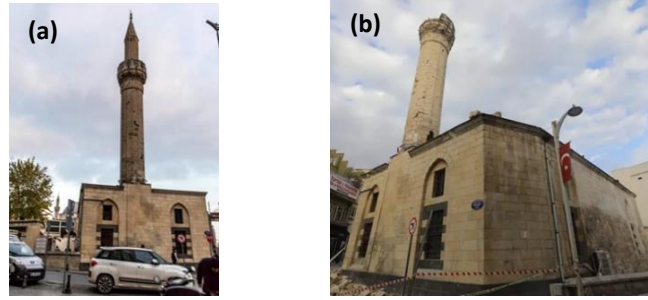
Tek şerefeli olarak inşa edilmiş minare, deprem sonrasında şerefe üst hizasından hasara uğramıştır (Şekil 19(b)). Bu durumun sebebi şerefeden üst kotunda merdivenin devam etmeyişinden kaynaklı rijitliğin azalması olabilir. Bunun yanı sıra minarenin petek kısmının çapı gövde kısmından daha dar olarak inşa edilmiştir. Bu durum da petek kısmının mukavemetini azaltacak etki göstermiş olabilir. Ayrıca minarenin şerefe korkuluklarında da hasar olduğu görülmektedir. Doğangün ve diğerlerine

Şekil 19. Gaziantep Karagöz Camii (a) Deprem öncesi (Gürelli, 2021), (b) Deprem sonrası (Gaziantep'te depremde hasar alan tarihi yapılar, 2023)

Gaziantep Karagöz Camii'nin onarım ve restorasyon sürecinin başladığı bilinmektedir.

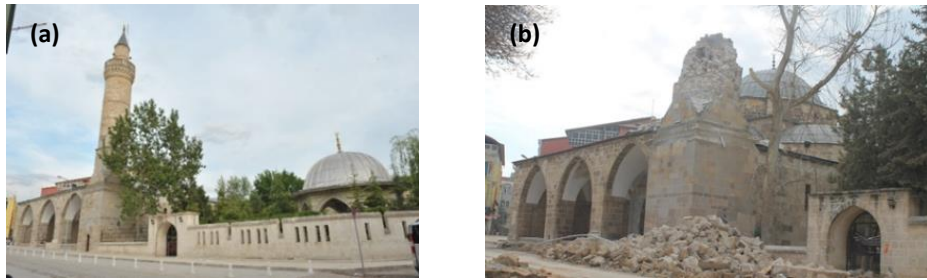
Yığma yapım tekniğiyle kesme taştan inşa edilen caminin tek şerefeli minaresi, deprem sonrasında gövde kısmından hasara uğramıştır (İTÜ Nihai Rapor, 2023) (Şekil 20(b)). Minarenin kaide duvar kalınlıkları gövdeye oranla daha fazla olduğundan kaide, deprem etkisi altında daha rijit bir davranış ortaya koymuştur. Calp (2018)'in de tezinde belirttiği üzere, bu kısımda kesitteki ani daralma, rijitlikte ani bir düşüşe neden olmaktadır. Bundan dolayı, en büyük basınç ve çekme gerilmesi değerleri, minarenin bu kısmında meydana gelir.

Şekil 20. Elbistan Ulu Camii (a) Deprem öncesi (Kahramanmaraş Şehir Rehberi, t.y.), (b) Deprem sonrası (Kahramanmaraş'ta 700 yıllık tarihi cami, 2023)

Caminin restorasyon süreciyle alakalı adımlar atıldığı, ihale, sözleşme ve yer teslimlerinin yapıldığı bilinmektedir. Ayrıca rölöve ve zemin etüdlerinin de yapıldığı ve restorasyonuna başlandığı bildirilmiştir (Deprem bölgesinde tarih seferberliği, 2023).

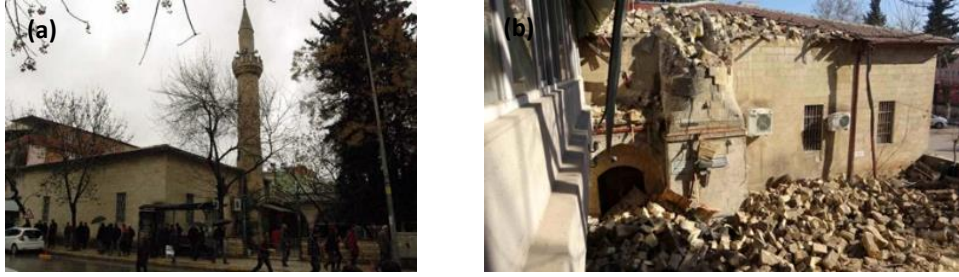
Deprem sonrasında caminin minaresinin gövde kısmından hasara uğradığı gözlenmiştir. Yıkılan minare, caminin örtü kısmında da hasara yol açmıştır (Şekil 21(b)). Minarelerin gövde alt bölümlerinde eğilme etkileri daha fazla olduğu için hasar bu kısımda gerçekleşmiş olabilir.

Şekil 21. Adiyaman Eski Saray Camii (a) Deprem öncesi (Adiyaman İl Kültür ve Turizm Müdürlüğü, 2019), (b) Deprem sonrası (Adiyaman'da yerle bir olan 700 yıllık Ulu Cami, 2023)

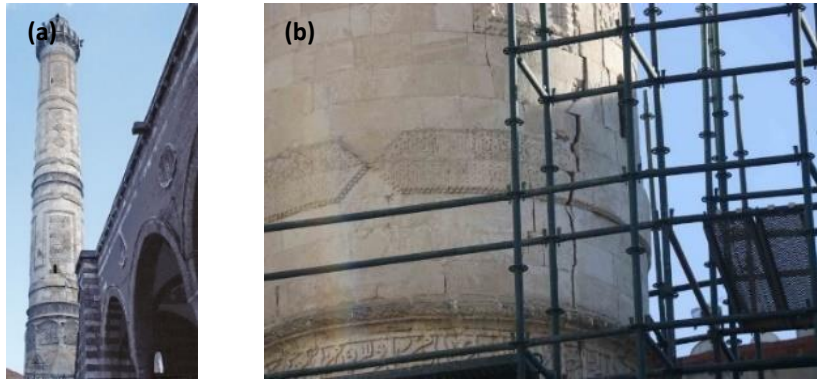
Caminin yığma yapım tekniğiyle siyah ve beyaz taşlardan inşa edilen minaresinin kaideye yakın gövde kısmında depremden sonra çatlaklar meydana gelmiştir (Şekil 22(b)). Bu çatlaklar oldukça derin çatlaklardır ve tehlike arz etmektedir. Deprem sonrasında yapılan hasar tespit çalışmalarıyla yapının orta hasarlı olduğu tespit edilmiştir (Vakıflar Genel Müdürlüğü Deprem Özel, 2023).

Şekil 22. Diyarbakır (Parlı) Safa Camii Minaresi (a) Deprem öncesi (TDV İslam Ansiklopedisi, 2010), (b) Deprem sonrası (Diyarbakır'da 5 Asırlık Parlı Sefa Camisinin Minaresi, 2023)

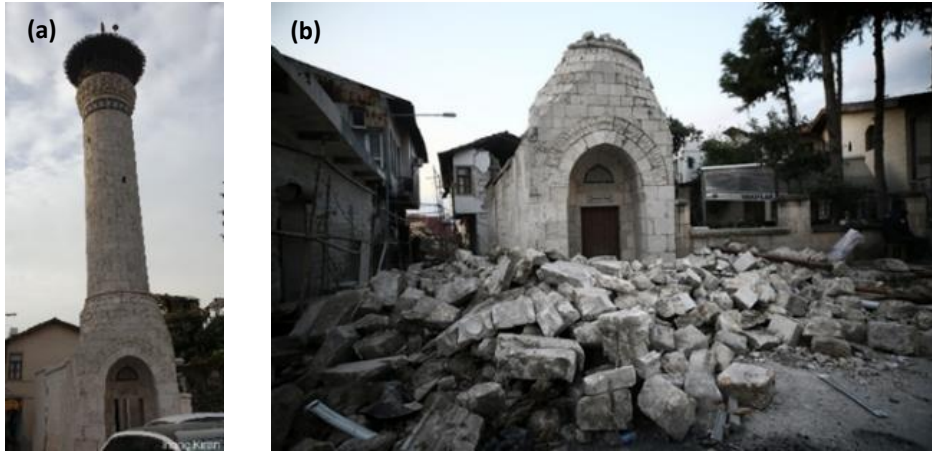
Caminin minaresi deprem sonrasında küp (pabuç) kısmından hasara uğramıştır (Şekil 23(b)). Bu kısım, minarenin geçiş kısmıdır ve buradaki hasarın, ani kesit daralmasından kaynaklandığı tahmin edilmektedir. Bu bölümde yük etkilerinin daha fazla olması nedeniyle gerilme yığılmaları ve sonucunda da hasar oluşmaktadır (Baştürk, 2013).

Şekil 23. Antakya Sarımiye Camii (a) Deprem öncesi (Kültür Envanteri, 2023), (b) Deprem sonrası (Asrın felaketi, 2023)

Caminin restorasyonuna başlanacağı Vakıflar Genel Müdürlüğü tarafından bildirilmiştir (Hatay ve Osmaniye'de, 2023). Ancak güncel durumu hakkında kesin bilgiye ulaşılamamıştır.

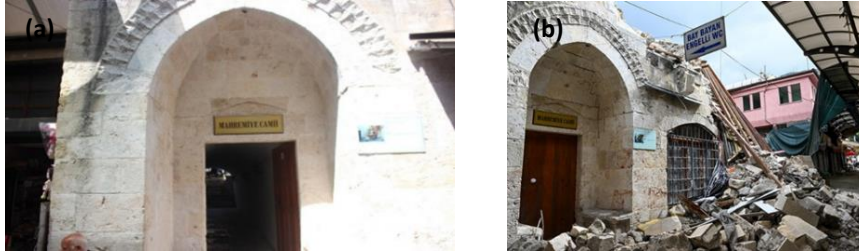
Deprem sonrasında caminin çok büyük bir kısmı yıkılmıştır. Minaresinin ise yalnızca kaide kısmı olan geçit bölümü ayakta kalabilmiştir (Şekil 24(b)). Gerilmelerin yoğunlaşmasıyla ve ani kesit değişikliği ile birlikte minare, küp (pabuç) kısmından yıkılmıştır. Calp (2018), yaptığı analizler sonucunda minarelerde, basınç ve çekme gerilmelerinin düşey doğrultuda, özellikle kürsü ve ana gövde birleşim noktalarında ve ana gövde boyunca yüksek çıktığı sonucuna ulaşmıştır. Mahremiye Camii minaresindeki durumun da bu sebepten meydana gelmiş olabileceği düşünülmektedir.

Şekil 24. Antakya Mahremiye Camii (a) Deprem öncesi (Tarihi Mahremiye Camii, 2019), (b) Deprem sonrası ("Deprem terazileri"nin olduğu tarihi cami, 2023)

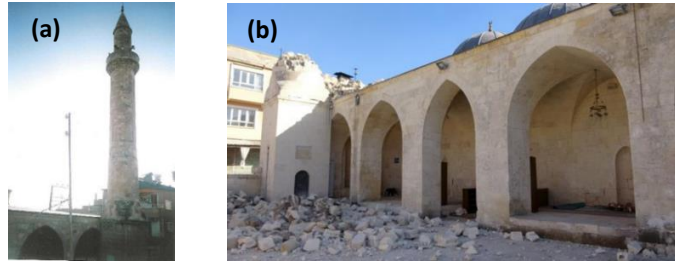
Tek şerefeli ve yığma yapım tekniğiyle inşa edilmiş olan caminin minaresi depremde küp (pabuç) kısmından itibaren yıkılmıştır (Şekil 25(b)). Bununla birlikte caminin bahçe duvarlarının da yıkıldığı gözlemlenmiştir.

Şekil 25. Adiyaman Musalla Camii **(a)** Deprem öncesi (Adiyaman İl Kültür ve Turizm Müdürlüğü, 2019), **(b)** Deprem sonrası (Dulkadiroğulları tarafından yapılmıştı, 2023)

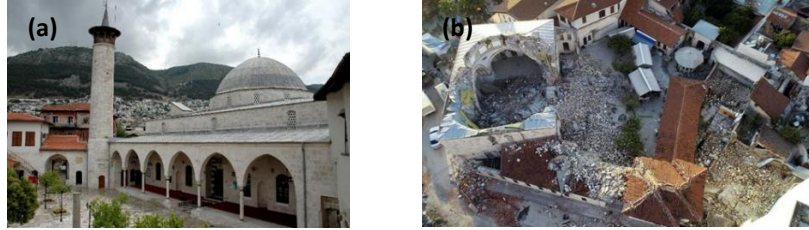
Hatay, depremlerden en çok etkilenen illerimizin başında gelmektedir. Habibi Neccar Camii de en ağır şekilde etkilenen kültür varlıklarımızdandır. Caminin kubbesi deprem sonrası tamamen çökmüş, ayrıca duvarlarının bir kısmı ve minaresinin tamamı da yıkılmıştır (Şekil 26(b)). Kültürel mirasımız açısından çok kıymetli olan bu yapının restore edileceği ve restorasyon çalışmalarının Konya Büyükşehir Belediyesi tarafından üstlenildiği bildirilmiştir (Depremde yıkılan Habib-i Neccar Camii restore edilecek, 2023).

Şekil 26. **(a)** Hatay Habibi Neccar Camii deprem öncesi (T.C. Antakya Kaymakamlığı, t.y.), **(b)** Hatay Habibi Neccar Camii deprem sonrası (Antakya'daki 14 asırlık Habib-i Neccar Camisi, 2023)

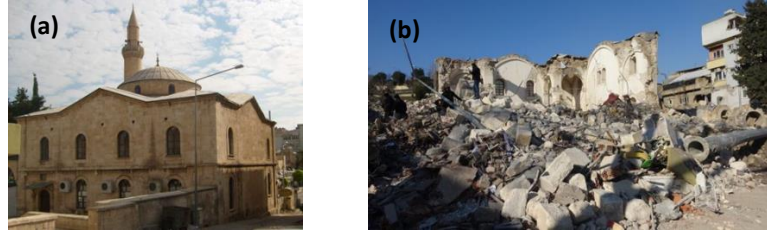
Depremden en çok etkilenen iller arasında üçüncü sırada yer alan Adiyaman'da Ulu Camii de en çok hasar alan kültür varlıklarından biri olmuştur. Camiden geriye yalnızca iki duvarı kalmıştır. Caminin minaresi de deprem etkisiyle tamamen yıkılmıştır (Şekil 27(b)). Deprem sonrasında Vakıflar Genel Müdürlüğü yetkilileri tarafından yapının restore edileceği bilgisi verilmiştir (Depremde zarar gören Adiyaman'daki Ulu Cami, 2023).

Şekil 27. (a) Adiyaman Ulu Camii deprem öncesi (Adiyaman İl Kültür ve Turizm Müdürlüğü, 2019), (b) Adiyaman Ulu Camii deprem sonrası (Dulkadiroğulları tarafından yapılmıştı, 2023)
