Arşiv Belgelerine Göre 1894 Depremi Sonrası İstanbul Surları'nda Oluşan Hasarların Değerlendirilmesi

Evaluation of the Damage to the Istanbul Walls After the 1894 Earthquake According to Archival Documents

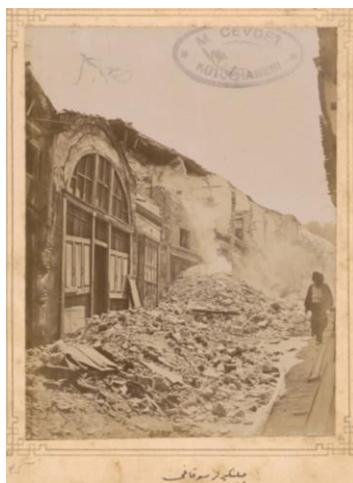
Şekil 4. Çilingirler Sokağı (İBB Atatürk Kitaplığı, no. Alb_000184-01/025)

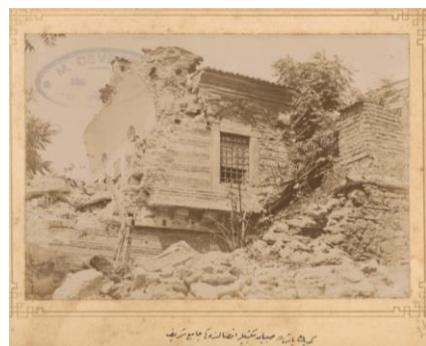
Şekil 5. Gedikpaşa'da Sibyan Mektebi ile İttisalindeki Cami-i Şerif (İBB Atatürk Kitaplığı, no. Alb_000184-03/025)

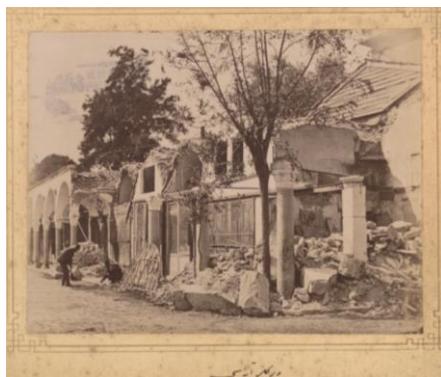
Şekil 6. Direklerası (İBB Atatürk Kitaplığı, no. Alb_000184-02/017)

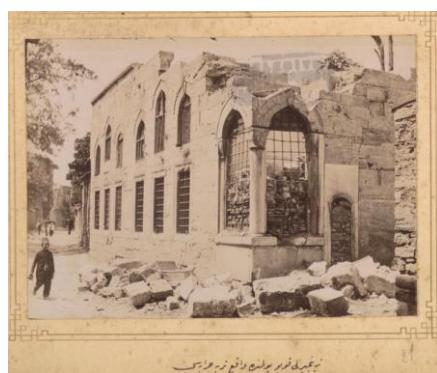
Şekil 7. Zincirlikuyu Yolu'nda Vaki Türbe Harabesi (İBB Atatürk Kitaplığı, no. Alb_000184-02/021)

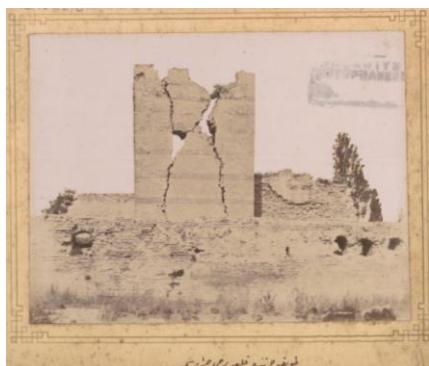
Topkapı'dan dışarı çıķılırken, sağdaki burcun dış kısma bakan iç cephesinin köşesi yukarıdan aşağı çatlayarak ayrılmıştır (Şekil 9-10.). Topkapı'dan Yenibahçe Çayı'na -bugünkü Bezmiâlem Vakıf Üniversitesi Hastanesi- kadar olan iç sur 30-40 m aralıklarla kimi noktada fazla kimi noktadaysa az olmak kaydıyla iç yüzey taşları dökülmüştür. Hatice Sultan Mahallesi'nin alt tarafı karşısındaki surun iç yüzey taşları yıkılmış ve bu noktanın üst tarafında çok eskiden bir gedik açılmış ve depremin etkisiyle daha da fazla hasar almıştır. Edirnekapı istikametine doğru Sarmaşık ve Hacı Muhiddin mahallelerini Hatice Sultan Mahallesi'nden ayıran Yeniçeşme hattında 40 m aralıklarla üç noktada yıkıntılar mevcut olup, Edirnekapı Cami -Mihrimah Sultan Cami- karşısındaki surun da yıkılmak üzere olduğu tespit edilmiştir.

Şekil 8. Topkapı Cihetinde Kale Burcu Harabesi (İBB Atatürk Kitaplığı, no. Alb_000184-02/031)

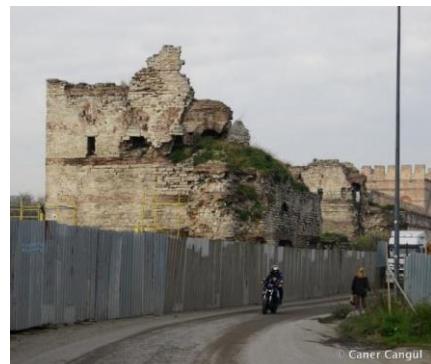
Şekil 9. Kara Surları, Ana Sur, T49 (Kültür Envanteri, 15 Ocak 2024, <https://kulturenvanteri.com/yer/?p=8824.>)

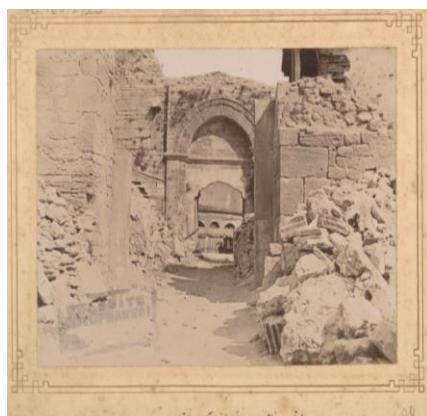
Edirnekapı'nın iç kapı kemerı çatlampı ve iç sağ yüzü oynamıştır. Edirnekapı'dan Eğrikapı'ya doğru 40 m mesafedeki noktada sur birkaç hanenin üzerine yıkılmıştır. Bu noktadan 140 m sonra ise iç surun yukarıdan aşağı 3-4 m mesafedeki duvarı, evlerin üzerine yıkılarak sokagi kapatmıştır.

Şekil 10. Edirnekapı'nın Sur Haricinden Görünüşü (İBB Atatürk Kitaplığı, no. Alb_000184-02/029)
