Geleneksel Yapı Sisteminin Deprem Performansına İlişkin Özgün Bir Örnek: Antakya Lisesi

Antakya High School: A Unique Example of How a Traditional Building System Performs in an Earthquake

Citation: Göçer, C. (2024). Antakya high school: A unique example of how a traditional building system performs in an earthquake. *Journal of Architectural Sciences and Applications*, 9 (Special Issue), 293-312.

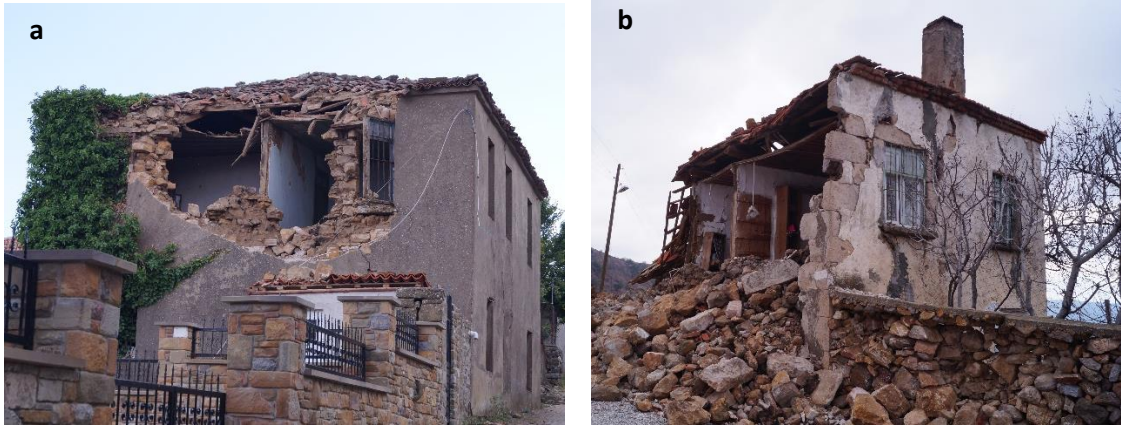
Şekil 1. a) 24 Mayıs 2014 tarihli Gökçeada depremi, b) 6-12 Şubat 2017 tarihli Ayvıcık depremi etkisine bağlı taş konutlarda meydana gelen hasarlar

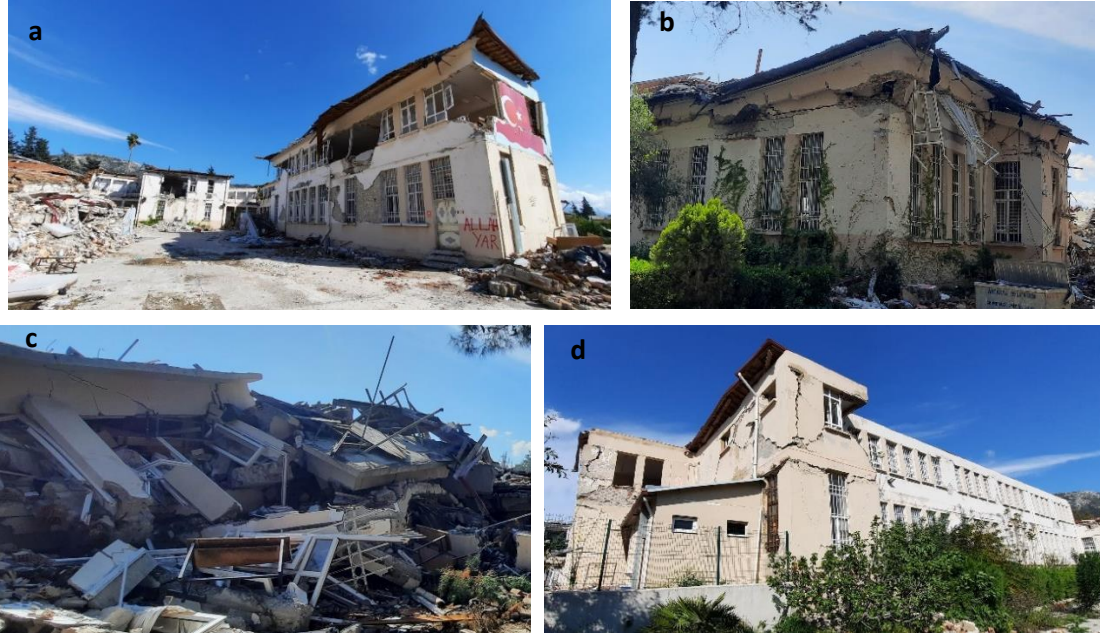
Söz konusu depremlerin etkisiyle Antakya Lisesinin bazı kısımlarında kısmen ve tamamen göçme görülürken, bazı kısımlarda ağır hasarlar meydana gelmiştir (Şekil 5). Yapıda görülen tüm hasar türleri ile görülme sıklığının yapının farklı kollarına ve katlarına göre dağılımı Çizelge 1’de görülmektedir.

Şekil 5. a) Depremin genel etkisi b) Kısmi göçme c) Tamamen göçme d) Ağır hasar

Yıkıcı hasar türleri bakımından yapı incelendiğinde 2 No.lu kolda tamamen göçme meydana geldiği görülmektedir. Daha az etkilenen 1 No.lu kolun giriş cephesinin üst katı tamamen göçmüş, alt kat ayakta kalabilmiştir. Aynı kolun orta avluya bakan kısmının iki katında da göçme meydana gelmemiştir. 3 No.lu kolda yıkıcı etkinin en az seviyede olduğu söylenebilir. Hemen hemen simetrik bir plan biçimine ve eşit seviyedeki saydamlık oranına rağmen, yapının bir kolu tamamen yıkılırken, diğer kolunda diyagonal kalın çatlakların ve duvarların düzlem dışı devrilme hasarlarının meydana gelmesi değerlendirilmesi gereken önemli bir konudur. Çizelge 1’de 2 No.lu kolun tamamen göçme hasarına ek olarak aynı zamanda duvarların düzlem dışı devrilme hasarının yoğun bir şekilde etkili olduğu varsayımının nedeni düzlem dışı devrilmenin göçme mekanizmasının başlangıcını oluşturmasıdır. Dış duvarlarda düzlem dışı devrilme 3 No.lu kola ait dış duvarların köşe kısımlarında ve iç-dış duvar birleşim bölgelerinde meydana gelmiştir.

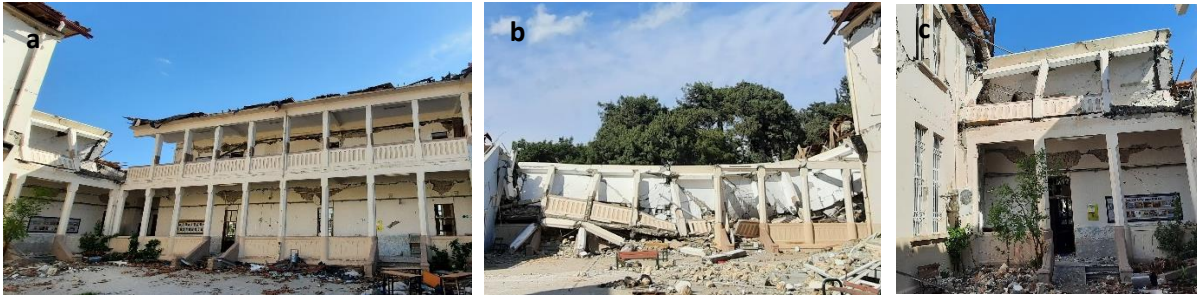
Yapının iç avlu kısmına bakan betonarme kolonlu açık koridor kısımları strüktürel bakımdan kendi içinde bir iskelet yapı kurgusuna sahip olmakla birlikte, yığma strüktürlü kapalı mekanlara sahip kütle ile koridor kısmının döşeme ve hatılları bütünleşik bir yapıdadır. Bu nedenle çerçeveli kısım ile yığma strüktürlü kısım deprem etkisi karşısında paralel bir davranış sergilemiştir (Şekil 6). Bununla birlikte ayakta kalan 1 ve 3 No.lu kolların bir tarafı betonarme sütunlarla taşınan açık koridorlu kısımlarında ağır hasar olarak tanımlanan kısmi göçme ve diyagonal kalın çatlaklar iki tarafı kapalı koridora sahip kısımlara göre daha yoğun bir şekilde gözlenmiştir.

Şekil 6. Betonarme iskelet taşıyıcılı açık koridor kısımlarının deprem davranışı. a)3 No.lu yıkılmamış kol, b)1 No.lu yıkılmış kol, c) 2 No.lu kısmen yıkılmış kol

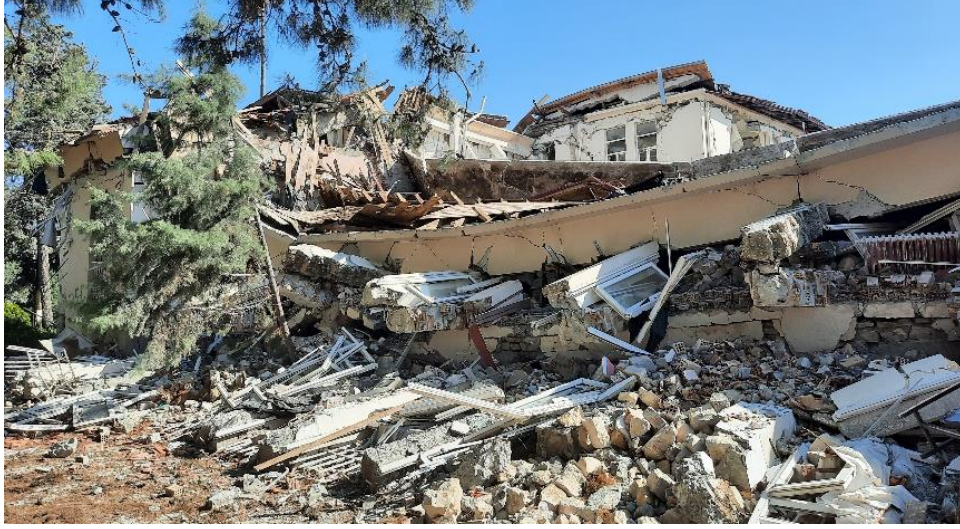
Benzer mimari ve yapısal özelliklere sahip iki koldan birisinin tamamen yıkılırken, diğerinin ağır hasarlı bir şekilde ayakta kalmasının temel nedeni bağlayıcı malzeme olarak kullanılan harcın homojen olmayan karışımı, farklı büyüklükteki moloz taş formundaki duvar bileşeni kullanımı ve duvar örgü sistemindeki işçilik farklılıkları olabilir. Pencere kenarlarındaki betonarme düşey hatıllar duvara paralel olarak etki eden yatay deprem yüklerine karşı bir miktar dayanım sağlasa da, yüksek saydamlık oranı ve pencere altındaki tuğladan oluşan parapet kısımları düşey hatıllarda “kısa kolon” etkisi meydana getirmiştir. Bunun sonucu olarak düşey hatıllar pencere ile parapet birleşimlerinde kırılarak işlevini yitirmiştir. Şekil 7’de söz konusu kırılma noktaları görülmektedir. Şekil 8’de ise 3 No.lu birimin cephesindeki hasarlar görülmektedir. Burada da bazı düşey hatılların döşeme seviyesindeki yatay hatıllarla birleşiminde kısa kolon etkisine bağlı kopma, mafsallaşma hasarı meydana gelmiştir. Pencere boşluklarının ara kısımlarında opak dış duvarlarda X şeklinde kesme çatlakları oluşmuştur. Türkiye Deprem Yönetmeliğine göre (TDY, 2018), 1,5 m² den büyük pencere alanlarının iki kenarında

düşey hatıl uygulama zorunluluğu vardır. Bu yapıda bu kurala uyulmuştur. TDY 2018 esaslarına göre planda iki mesnet tarafından mesnetlenmiş duvar boyunca tüm pencerelerin toplam alanı toplam duvar alanının %40'ını geçmemelidir. Bu yapıda pencere toplam alanı toplam duvar alanının %60'ı düzeyindedir. Gün ışığından maksimum düzeyde yararlanmayı amaçlayan bu yaklaşım eğitim binalarında sıkça uygulanmaktadır. Yapını 3 No.lu kolunda % 60'lık saydamlık oranına rağmen toptan göçme meydana gelmemekle birlikte, dış-iç duvar birleşim bölgelerinde dış duvar kısmen düzlem dışı devrilmiştir. 1 No.lu kolun tamamen yıkılmasının nedenlerinden birisi de yüksek saydamlık oranı olabilir.

Şekil 7. Yıkılan birimdeki kısa kolon durumundaki düşey hatıllardaki kırılma

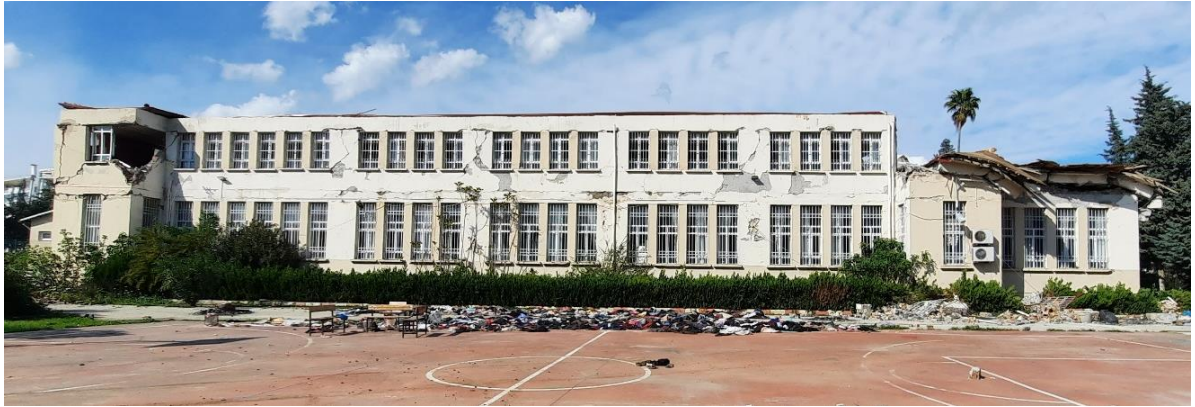
Şekil 8. Yıkılmayan birimdeki kısa kolon durumundaki düşey hatıllardaki hasarlar

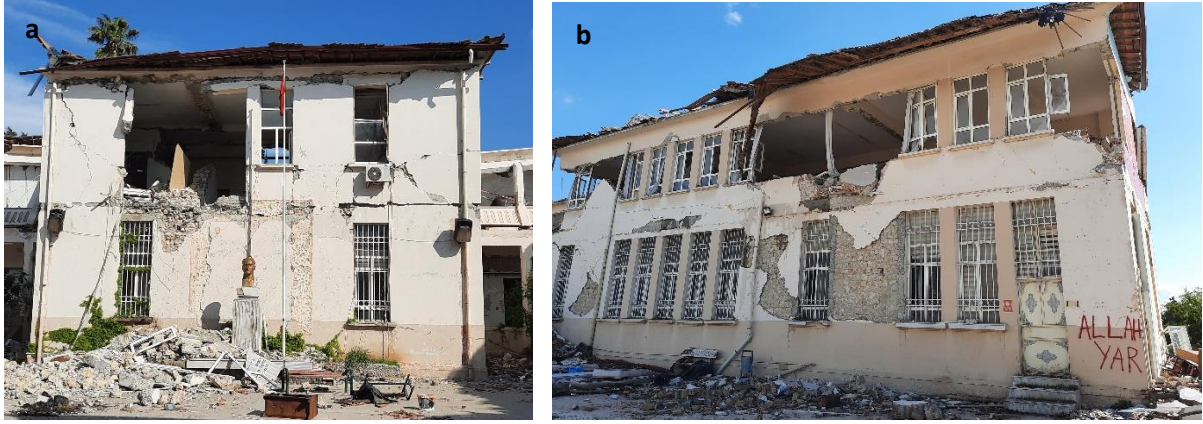
Taşıyıcı dış duvarlarda düzlem dışı devrilme hasarları tek ve iki doğrultuda meydana gelmiştir. Şekil 9'da dış duvarın iç duvar ile birleşiminde iç duvarın göçmesine bağlı olarak oluşan tek doğrultuda düzlem dışı devrilme görülmektedir. Normal koşullarda, iç duvarın göçmediği durumlarda dış duvar ile birleştiği T birleşimler dış duvarda düzlem dışı devrilmeyi önleyici bir rol oynamaktadır. 2014 yılında Gökçeada açıklarında meydana gelen Mw 6,9 büyüklüğündeki depremin etkisiyle Gökçeada'daki yığma yapıların üst katlarda meydana gelen düzlem dışı devrilme hasarında iç duvarların ahşap iskelet sistemli taş dolgulu olduğu gözlenmiştir. Dış duvarın 50 cm kalınlığındaki taş malzemenen, iç duvarın ahşap iskelet sistemli taş dolgulu T birleşimlerinde iki duvar yeterince kenetlenmediği için, orta kısımlarda desteklenmeyen dış duvarlar düzlem dışı devrilmiştir. Antakya Lisesinde dış ve iç duvarlar dolu gövdeli rijit bir özelliğe sahip olduğu ve düzenli bir örgü sistemiyle birbirine bağlandığı için dış duvarda düzlem dışı devrilme hasarı daha düşük boyutta olmuştur. Düzlem dışı devrilen duvarların birleşimindeki iç duvarların da devrilmesi bu tür hasar mekanizmalarını tetiklemiştir (Göçer, 2020b). İki doğrultudaki dış duvarın düzlem dışı devrilme hasarı köşe birleşimlerinde meydana gelmiştir. Köşe noktalarındaki düzlem dışı devrilmenin başlangıç noktası köşeye yakın pencere boşluğunun alt kısımlarındaki diyagonal kesme çatlaklarıdır. Yatay yük etkisiyle bu çatlaklar derinleşerek köşedeki duvar parçasının yapıdan kopup devrilmesine neden

Şekil 9. Dış duvarın ara bölgelerinde tek doğrultulu düzlem dışı devrilme a) 2 No.lu kol, b) 3 No.lu kol

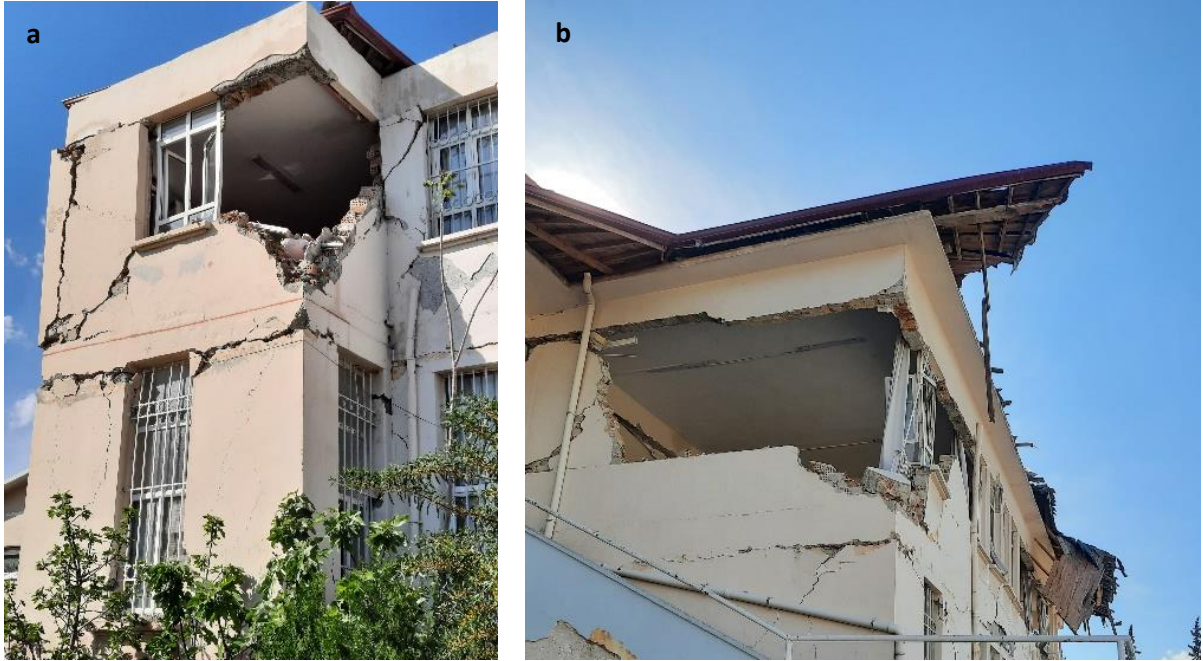
olmuştur (Şekil 10). Tamamen göçen veya sadece üst katı göçen birimlerde göçmenin başlangıcının dış duvarlardaki düzlem dışı devrilme olduğu söylenebilir. Her iki doğrultuda düzlem dışı devrilme hasarına rağmen ayakta kalan blokta bazı bölgelerde düşey ve yatay hatlarla desteklenen betonarme döşeme konsol bir pozisyonda kalarak yapıyı ayakta tutabilmiştir. Betonarme döşemenin rijit diyafram davranışı dış duvarlardaki burulma etkisini önemli ölçüde azaltmıştır.

Şekil 10. Dış duvarın köşe bölgelerinde iki doğrultudaki düzlem dışı devrilme a) 3 No.lu kolun doğu cephesi b) 3 No.lu kolun batı (avlu) cephesi

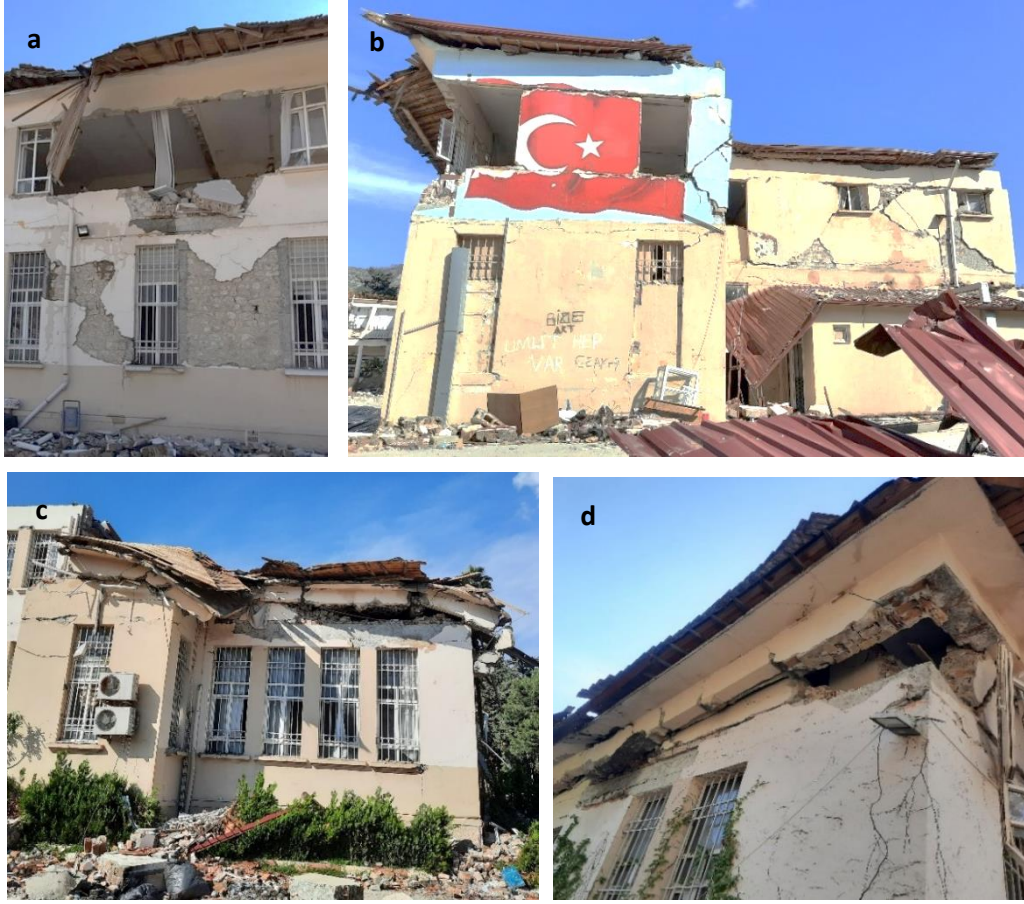
Yapının zemin kat dış duvarlarında moloz taş, üst katlarında yığma duvarlar için üretilmiş yatay delikli pişmiş toprak tuğla kullanılmıştır (Şekil 11). Derslikleri birbirinden ayıran taşıyıcı iç duvarlarda ise aynı katta her iki malzemenin de uygulandığı görülmektedir (Şekil 12). Şekil 11a ve Şekil 11b örneklerinde zemin katta moloz taş ile inşa edilen dış duvarlarda sıva kopması gibi hafif hasarlar oluşurken, yatay delikli pişmiş toprak tuğla ile inşa edilen üst katlarda ağır hasarlar meydana gelmiştir. Şekil 11c ve Şekil 11d örneklerindeki bloğun taş duvarlı zemin katında ciddi bir hasar meydana gelmezken, pişmiş toprak tuğlalı üst katı tamamen çökmüştür. Bu davranış biçiminin temel nedeni moloz taş duvar sisteminin daha rijit olması nedeniyle yatay yükleri karşılaması; pişmiş toprak tuğlanın ise boşluklu ve daha kırılğan olması nedeniyle yatay yüklere karşı rijitliğini koruyamamasıdır. Buna bağlı olarak tuğla duvar parçalanıp taşıyıcılığını kaybetmiştir. Benzer şekilde Şekil 12a'daki taşıyıcı iç duvarlarda da moloz taş duvarlarda yıkıcı bir hasar oluşmazken, Şekil 12b'de boşluklu tuğlanın üst kısımlarında daha yüksek atalet momenti etkisiyle düzlem dışı devrilme meydana gelmiştir. 2021 yılında Sivrice'de meydana gelen Mw 6,8 büyüklüğündeki depremde yığma yapılarda düşey doğrultuda yatay hatlarla desteklenen taş yığma duvarlarda yıkıcı hasarların meydana gelmediği gözlenmiştir (Dogan, 2021).

Şekil 11. Taşıyıcı dış duvarlarda alt kattaki moloz taş ve üst kattaki yatay delikli pişmiş toprak tuğla uygulamasına bağlı hasar düzeyleri a) 3 No.lu kolun avlu cephesi, b) 3 No.lu kolun güney cephesi, c) 2 No.lu kolun doğu cephesi, d) 2 No.lu kolun kuzey (giriş) cephesi

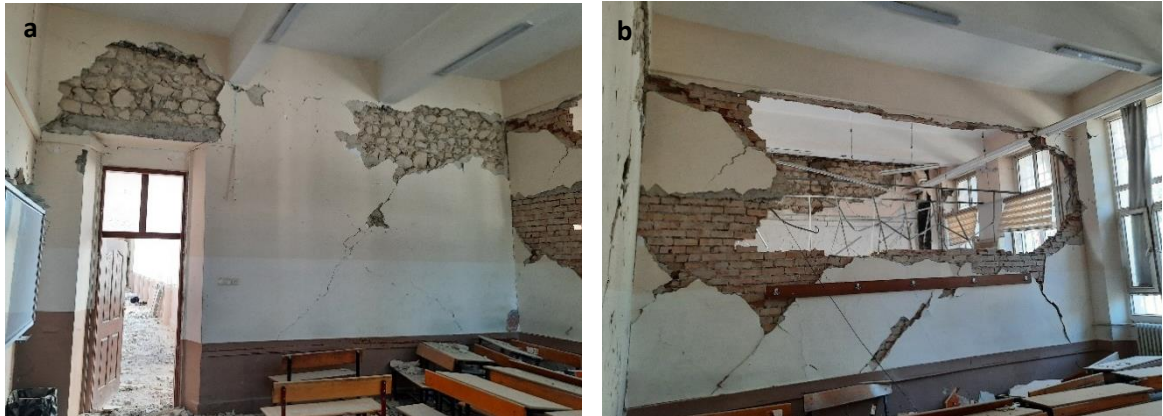
Şekil 12b'deki kısmen yıkılmış iç duvar düzgün formlu tuğla bileşenlere ve düzenli bir örgü sistemine sahip olmasına rağmen, düşey doğrultuda bir metre aralıklarla yatay hatıllarla desteklenseydi bu tür hasar meydana gelmezdi.

Şekil 12. Taşıyıcı iç duvarlarda farklı malzeme uygulamalarına bağlı hasar düzeyleri a) moloz taş b) yatay delikli pişmiş toprak tuğla

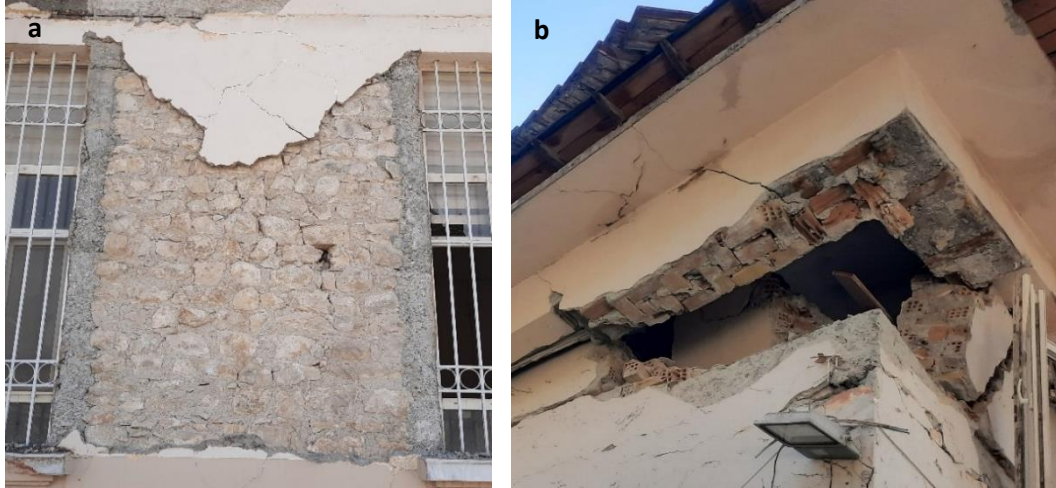
Dış duvar örgü sistemi bakımından taşıyıcı duvarlar incelendiğinde taş bileşenin moloz taş formunda olması yatay ve düşey yüklerin taşınması bakımından olumsuz bir özelliktir. Bu tür duvarlarda duvar düzlemine paralel deprem yükleri karşısında diyagonal kesme çatlaklarının oluşma riski dikdörtgen formlu kesme taş uygulamalarına oranla daha yüksektir. Duvar düzlemine dik gelen yatay yükler karşısında moloz taşların bu doğrultuda düzenli örgü sistemi her zaman sağlanamadığı için yüzeyde kopma ve düzlem dışı devrilme hasarları meydana gelebilmektedir. Ortalama 30 cm kalınlığındaki taş

duvarlarda duvara dik doğrultuda birbirinden farklı büyüklükte taş bileşenlerle şaşırtmalı bir örgü sistemi oluşturmak da zor bir uygulamadır. Bazı bölgelerde duvar kesiti boyunca şaşırtmalı bir örgü yapılabile bile, homojen bir şekilde tüm bölgelerde şaşırtmalı uygulamanın yapılamaması duvarın düzensiz bir özellikte örgü sistemine sahip olduğunu göstermektedir. Bu kalınlıktaki duvarlarda birbirine yeterli derecede bağlanamamış, “sandık duvar” olarak da adlandırılan çift duvar kurgusu oluşabilmektedir. Bu durum genellikle yüzeyde kopma hasarına neden olmakta ve duvarın taşıyıcılık performansını zayıflatmaktadır. Bununla birlikte bu tür taş duvarların düşey ve yatay doğrultuda betonarme hatıllarla desteklenmesi duvarın deprem performansını arttırmaktadır. Bunlara ek olarak bağlayıcı harcın toprak esaslı olmayıp, çimento esaslı olması depreme karşı dayanım bakımından diğer olumlu bir özelliktir. Bununla birlikte, yapımda kullanılan harcın geleneksel yöntemlerle hazırlanması karışımdaki çimento oranının değişken olduğu şüphesini de beraberinde getirmektedir. Şekil 13a’da Antakya Lisesinin bu özelliklere sahip taş duvarları ile çimento esaslı bağlayıcı harcı ve betonarme hatılları görülmektedir.

Üst kat dış duvarlarında ve iç duvarlarda 30 cm kalınlığındaki taşıyıcı iç duvarlarda yatay delikli pişmiş toprak tuğla iki doğrultuda da düzenli bir örgü sistemine sahiptir (Şekil 13b). Bu tür bileşenin de örülmesinde çimento esaslı harç kullanılmıştır. Buna rağmen boşluklu ve kırılğan yapısı nedeniyle üst katlardaki tuğla duvarlar taş duvarlar kadar deprem yüklerine karşı dayanım sağlayamayıp parçalanmıştır. Bazı iç bölme duvarlarında da kullanılan tuğla duvar duvara paralel bir şekilde tek sıra, ince bir şekilde örülmüştür. Üst kattaki tamamen göçmenin diğer nedeni de alt kata göre duvarlarda oluşan daha yüksek atalet momentidir.

Şekil 13. Taşıyıcı dış duvarlarda örgü sistemi a) taş b) pişmiş toprak tuğla
