## **6 Şubat 2023 Depremleri ve Saha Gözlemlerine Dayalı Bina Hasarları Hakkında Ön Değerlendirme**

Cem YENİDOĞAN<sup>1</sup>

### February 6, 2023 Earthquakes and Preliminary Assessment of Building Damage Based on Field Surveys

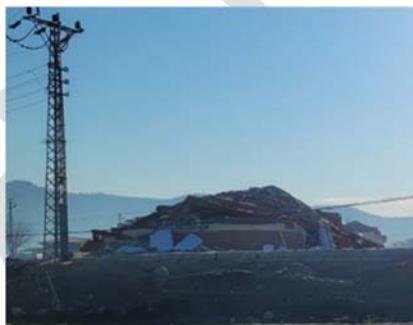
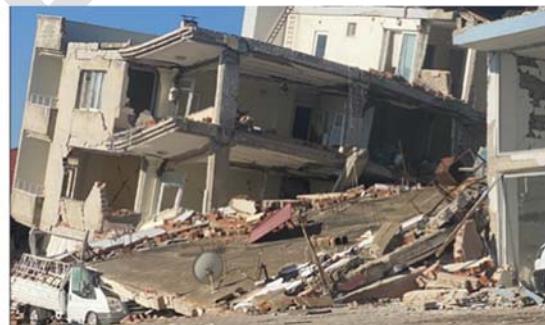
Ana şok sonrası ortaya çıkan moment büyülükleri yüksek değerlere sahip artçı depremler hasar görmüş olan yapıların göçme olasılığı açısından riskli hale getirirken, toptan göçme performans seviyesine veya göçmenin önlenmesi performans seviyesine yaklaşmıştır. Merkez üssü Kahramanmaraş Elbistan olan  $M_w=7.6$  olan ikinci deprem can ve mal kaybının artışında etkin rol oynamıştır. Çalışmalar kapsamında ilk olarak sırasıyla hasar ve kayıpların yoğun olduğu bölgeler arasında Gaziantep'e bağlı olan Nurdağ, İslahiye ve Hatay'ın Kırıkhan ve Hassa ilçeleri saha incelemeleri için ziyaret edilmiştir. Takip edilen günlerde ise İskenderun, Antakya merkez, Gaziantep merkez, Kahramanmaraş'ın Pazarcık ve Kahramanmaraş merkezde incelemelerde bulunulmuştur. Gaziantep'in ilçelerinde yürütülen ilk gün çalışmalarında toptan göçmeye maruz kalan binalarda arama-kurtarma çalışmaları öncelikli olarak Nurdağı ve İslahiye'de yürütüldüğü gözlemlenmiştir. Gaziantep'e bağlı Nurdağı ilçesinde yapısal sistemlerin benzer hasarlara sahip olduğu gözlenmiş ve kırsal kesimde yer alan az katlı binaların çoğunun mühendislik hizmeti almadığı, usta ve kalfalar tarafından inşa edildiği yerel halk tarafından bildirilmiştir. Bu çalışma kapsamında depremin ilk günlerinde ve sonrasında yazar tarafından çekilen fotoğraflar yardımcı yapı hasarları irdelenecektir. Depremin ilk günlerinde yapılan saha gözlemleri Gaziantep'in Nurdağ ilçe merkezinde yer alan tekil ve mühendislik servisi almamış olan az katlı binalarda gerçekleştirılmıştır. Aynı bölgede çok katlı yapılarda yapısal ve yapısal olmayan hasarlar belirgin olarak gözlenmiştir. Deprem yönetmeliğinin donatı detayları ve eleman boyutlarını yerine getirmeyen binalar kırsal kesimde toptan göçmeye maruz kalmıştır. Bina stığının yaşılmış olması ve günümüz modern standart şartlarını sağlamayan kuvvetli kiriş zayıf kolon yaklaşımları ve kapasite korunumu ilkelerini dikkate almayan sistemler ve yapısal elemanları toptan göçmelerin ortaya çıkmasında önemli bir etki yaratmıştır.

*Şekil 18 - Kırsal kesimde az katlı yapılarda gözlemlenen toptan göçme ve ilçe merkezinde sıkılıkla rastlanan ağır hasarlı binalar*

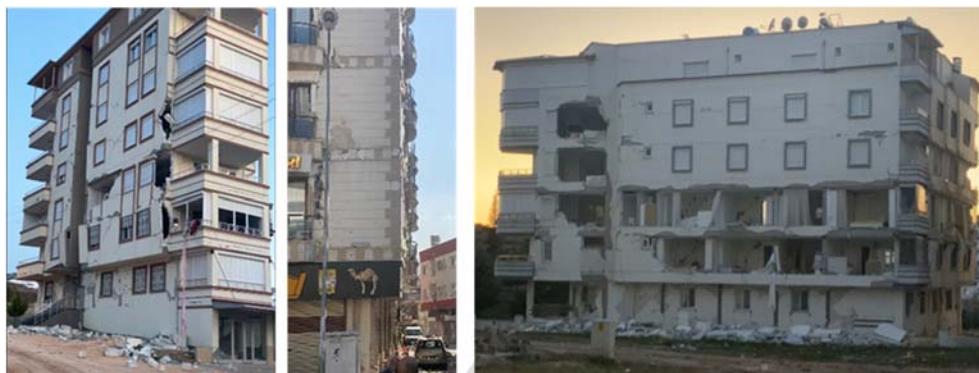
Betonarme yapılarda yer alan dış cephe kaplamaları ve Türkiye'de yaygınca kullanılan binaları çevreleyen dolgu duvarlar deprem sırasında insan hayatını tehdit edecek seviyede düzlem dışı davranışa bağlı olarak yaralanma, can ve mal kaybına sebep olacak şekilde hasarlar yaratmıştır(Şekil 19). Dolgu duvar hasarları, çatılara montajlanmış su ısıtmakta

*Şekil 19 - Dolgu duvarların düzlem dışı davranışına bağlı yapısal olmayan hasarlar*

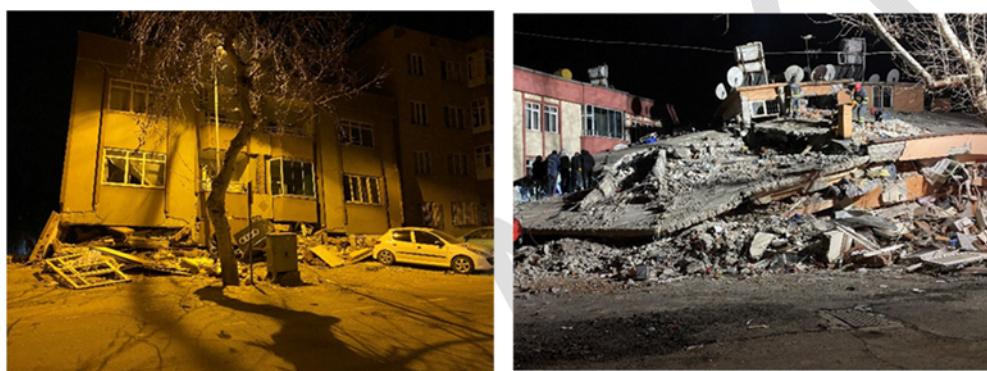
Saha gözlemlerinde bu durumun en bariz halini yumuşak kat ve zayıf kat etkilerine bağlı ortaya çıkan yapısal hasarlar olarak belirlenmiştir. Deprem sırasında yassı kadayıf tarzı toptan göçme gösteren binalar detaylı olarak incelendiğinde deneyimli bir mühendislik bakış açısından ziyade taşıyıcı sistemin mimarların tercihleri doğrultusunda şekillendirilmesinin irdelenmesi gerekmektedir. Bu açıdan değerlendirildiğinde inşaat mühendislerinin inşaat sektöründe rekabetçi ticari ortamın bir sonucu olarak iş tanımlarının ve mesleki yetkinliklerini projelere yansıtamamalarının altında yatan nedenler karar verici mekanizma tarafından yeniden değerlendirilmelidir.

Şekil 21 - Kahramanmaraş Dulkadiroğlu ilçesinde yumuşak kat hasarı ve toptan göçme sonrası vatandaşlar tarafından yürütülen arama kurtarma faaliyetleri

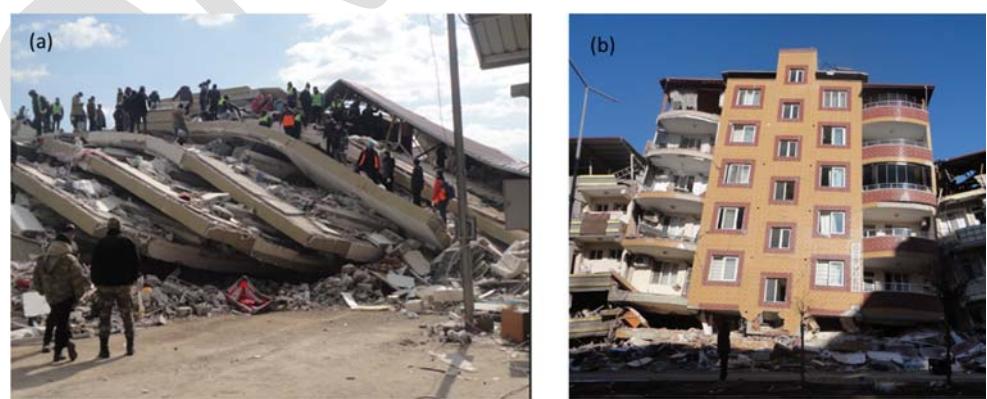
Kırıkhan ve Hassa'da yürütülen saha ziyaretlerinde bölgede gözlemlenen bina hasarlarının afet bölgesinde hakim olan hasar dağılımına benzer bir eğilim gösterdiği belirlenmiştir. Betonarme binalarda yumuşak kat hasarı dışında farklı tipte taşıyıcı elemanlarda ve dolgu duvarlarda ağır hasarlar gözlemlenmiştir. Sahada yürütülen çalışmalarda toptan göçme sonucu önemli kayıplar yaşanmıştır (Şekil 25a).

Şekil 22 - Hassa bölgesinde (a) toptan göçmeye maruz kalmış bina (b) yumuşak kat hasarı

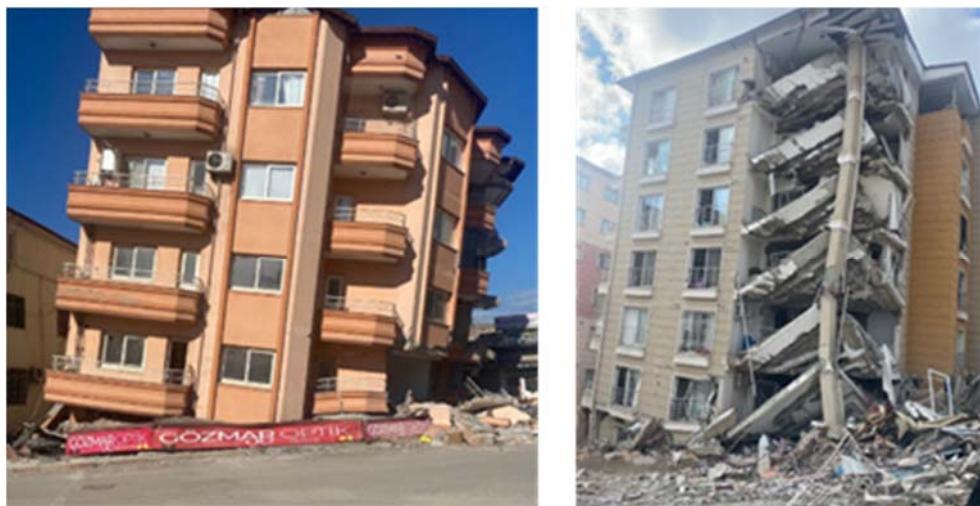
Şekil 23 - Hatay'ın Kırıkhan ilçesinde yumuşak kat hasarı ve binalarda toptan göçme

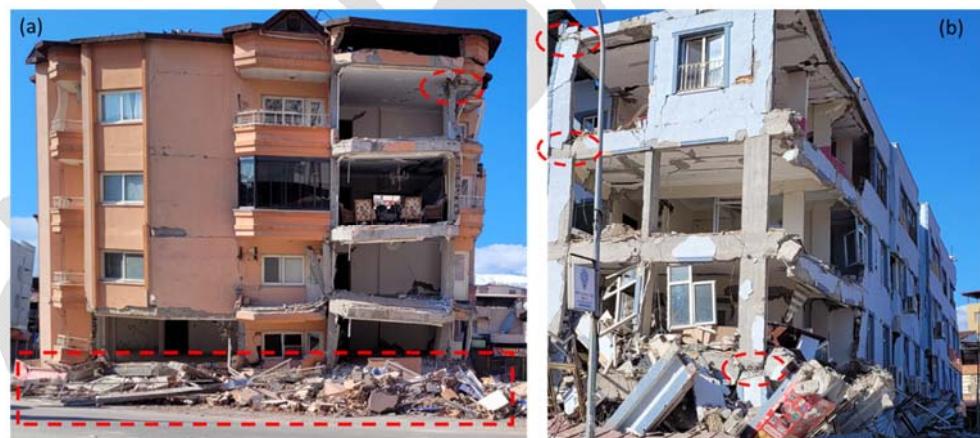
Kırıkhanda yürütülen saha ziyaretlerde afet bölgesinin genelinde gözlemlenen hasar dağılımına benzer bir dağılımın ortaya çıktığı belirlenmiştir. Betonarme binalarda yumuşak kat hasarı dışında farklı tipte taşıyıcı elemanlarda ve dolgu duvarlarda ağır hasarlar gözlemlenmiştir (Şekil 24).

Şekil 24 - Hatay Kırıkhanda yumuşak kat hasarı ve toptan göçmeye maruz kalan binalar

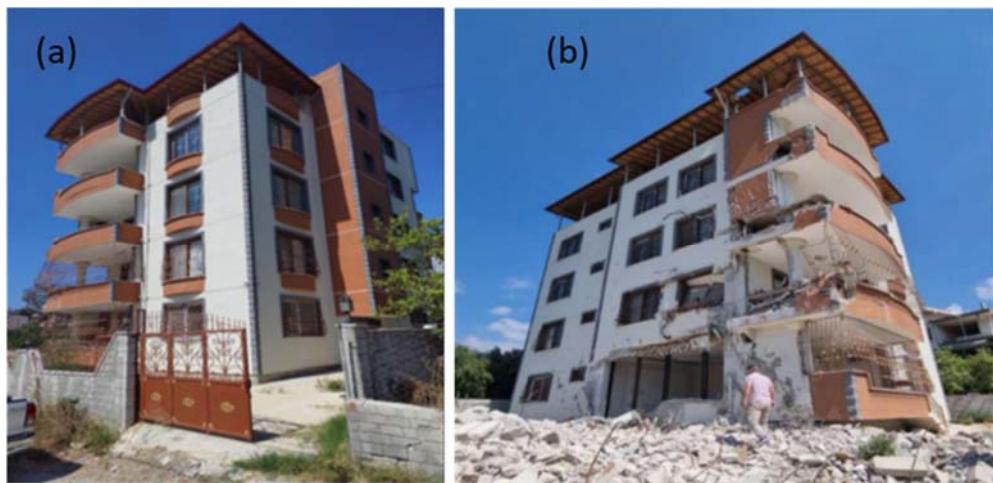
Hatay'ın Samandağ ilçesinde yazarında içerisinde bulunduğu saha inceleme ekibi tarafından yürütülen detaylı inclemelerde hafif hasarlı olarak sınıflandırılmış yapının yanında bulunan yıkılan yapının yaratmış olduğu kırış hasarı Şekil 25'te gösterilmiştir.

Şekil 25 - Samandağ ilçesinde hafif hasarlı binanın (a) ön cephesi ve (b) yan parselde yer alan binanın çarpması sonucu arka cephesinde yapısal elemanlarda oluşan hasarlar

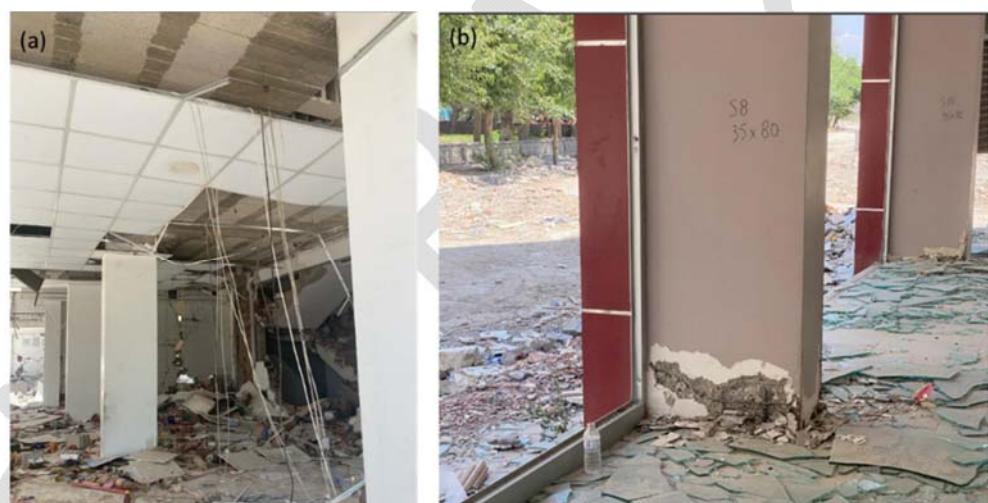
Şekil 26 - (a) Asmolen döşeme hasarı (b) Yapısal düzenleme sonucu oluşan kolon hasarı

Dösemeler düzlem içi davranış açısından yeterli dayanıma sahip olurken deprem yüklerinin düşey taşıyıcı elemanlara taşınması ve dağıtılmrasında önemli rol üstlenen yapısal elemanlardır. Deprem bölgesinde yaygın olarak kullanılan alan bulan döşeme tipleri arasında yaygın kullanılan asmolen dösemeler yer almaktadır. Asmolen dösemeler zayıf bağlantılarla sahip olması yanında kat seviyelerinde yapım tekniğinden dolayı ince 5-7 cm aralığında döşeme kalınlığına sahip ve düzgün yük transferi için gerekli olan yeterli düzlem içi dayanım koşulunu sağlamakta problem yaratan sistemlerdir. Saha gözlemlerinde asmolen döşeme kaynaklı hasarlar yaygın olarak gözlemlenmiştir. Bölgede yer alan çekirdek perdelerin

kullanıldığı binalarda asmolen döşeme tabir edilen dişli döşemelerin kullanımından dolayı perdelerin çevrelerinde ciddi hasarlar gözlemlenmiştir. Deprem yönetmeliğinde her ne kadar tek doğrultuda çalışan asmolen döşemelerin kullanımı belirli koşullara bağlı olarak sınırlanmış olsada iki doğrultulu döşemelerde halen pratikte inşaat sektöründe yaygın kullanım alanı bulduğu deprem bölgesinde de gözlemlenmiştir. Asmolen döşemelerde ayrıca dar kolonlara geniş kırısları oturtulmasına çalışmak gibi olumsuz etkiler yaratacak durumlar gözlemlenmiştir (Şekil 26). Gaziantep Nurdağı ve İslahiye bölgelerinde döşeme hasarının gözlemlendiği binalarda ayrıca asma katın yaratmış olduğu olumsuz etkilerde göze çarpmaktadır.

Doğu bir şekilde düzenlenmemiş taşıyıcı sisteme sahip binalarda perdeler ve kolonlar atanan taşıyıcı çerçevelerde gelişő güzel olarak yerleştirilmekte ve düzgün bir aks yerleşimine sahip olmayan yapısal sistemler ortaya çıkmaktadır. Ayrıca kolonların uzun kenarlarının genellikle belirli bir doğrultuya baktığı binalarda benzer hasar eğilimleri gözlemlenmiştir (Şekil 26b).

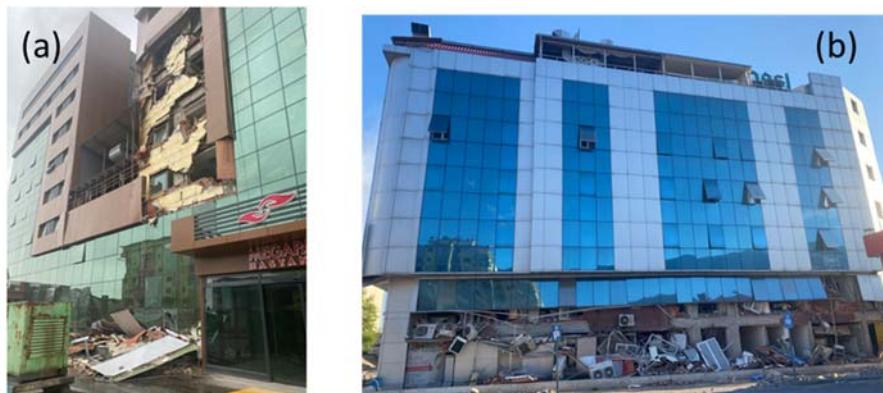
Yürüttülen saha incelemelerinde bölgede bulunan geleneksel yöntemlere göre inşa edilmiş olan Kahramanmaraş, Antakya ve İskenderun illerinde bulunan özel hastanelerin birçoğu ileri seviyede hasar veya göçme bölgésine ulaşmış olduğu belirlenmiştir. Kahramanmaraş bölgesinde yer alan özel hastanelerden Megapark ve Vatan hastaneleri depremin en kritik saatlerinde almış oldukları yapısal ve yapısal olmayan hasarlarla kullanılamaz hale gelmiştir (Şekil 27). Okuyucu daha detaylı resimler ve hasar değerlendirmesi için yazının Hastaneler hakkında yayınlanmış olduğu yaynlara başvurabilir. Ağır hasar alan illerden biri olan Kahramanmaraş'ta birçok özel hastane ağır hasar alıp hizmet veremezken tarihsel süreçte şehrin eski yerleşim yerlerinden olan Oniki Şubat İlçesi Mimaroba'da inşa edilmiş olan Kahramanmaraş Necip Fazıl Şehir Hastanesi Kadın Doğum ve Çocuk Ek Hizmet Binası ve Kadın Doğum ve Çocuk Hastalıkları Hastanesi ilk müdahalelerin yapıldığı hastaneler olmuştur

Şekil 27 - 6 Şubat Pazarcık depreminden sonra kullanılamaz hale gelen (a) Megapark ve (b) Vatan hastaneleri

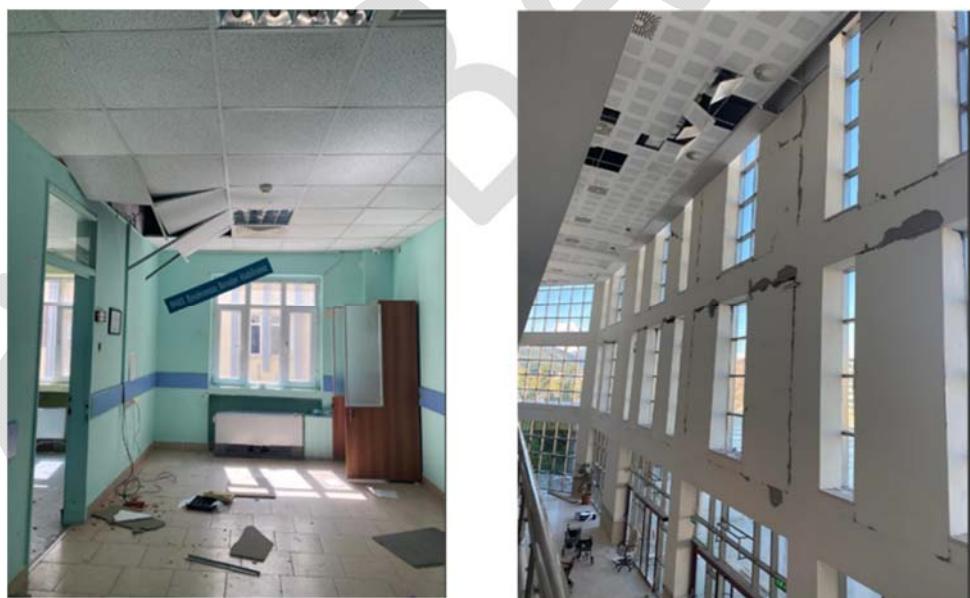
Erzin bölgesinde konut tipi yapılarda afet bölgesinde ilan edilen diğer illere göre hasar sınırlı seviyelerde kalmasına rağmen Erzin Devlet Hastanesinde ortaya çıkan yapısal olmayan eleman hasarları hastanenin deprem sonrasında işlevsellliğini kaybetmesine neden olmuştur. Geleneksel hastane binaları arasında olan Erzin ve Mustafa Kemal Üniversitesi Araştırma Hastanesinde gözlemlenen yapısal hasar yanında yapısal olmayan hasarlar geleneksel yöntemlere göre tasarlanmış bu iki hastanede işlevselligin kaybına neden olmuştur. Bu iki hastanede ilk günden itibaren hastalar kurulan sahra hastanelerine taşınmalarına neden olmuştur. İşlevsellik kaybına uğramış olan Mustafa Kemal Üniversitesi Araştırma Hastanesi ve Erzin Devlet Hastanesi herhangi bir yıkımın ortaya çıkmamasından dolayı deprem yahut Hatay Dörtyol Hastanesi ile birlikte acil müdahale anlamında önemli bir yükü

üstlenmiştir. Hastanelerde gözlemlenen yapısal hasarlardan çok yapısal olmayan hasarlar ve çalışanların deprem sonrası içerisinde bulunduğu psikoloji nedeni depremin ilk haftasında hastane personeli sahra hastanelerinde hizmet vermeye devam etmiştir. Erzin Hastanesinde kurulan sahra hastanesi şu anda konteyner hastane olarak bir dönüşüm yaşamıştır (Şekil 28).

Şekil 28 - Erzin Devlet Hastanesi (Sol) ve Mustafa Kemal Üniversitesi Eğitim Araştırma Hastanesi

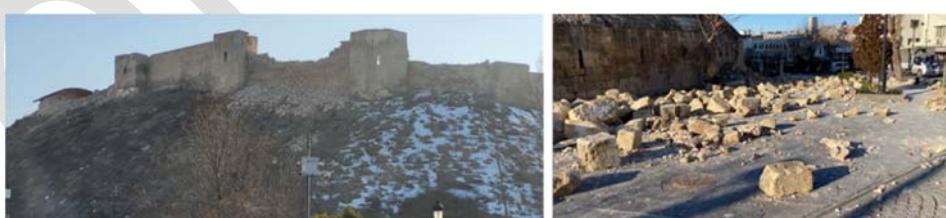
Gaziantep kalesi depremin ilk gününde konumundan dolayı hasar durumu kolaylıkla gözlemlenmiş olarak tespit edilen kültür varlıklarından bir tanesi olmuştur. Yerel halk ile yürütülen görüşmelerde hasarın aşırı olarak restorasyon ve yenileme çalışmaları yapılan bölgelerde ortaya çıktıgı belirlenmiştir (Şekil 32).

Şekil 32 - Gaziantep Kalesi depremlerden sonra yaşanan hasarlar

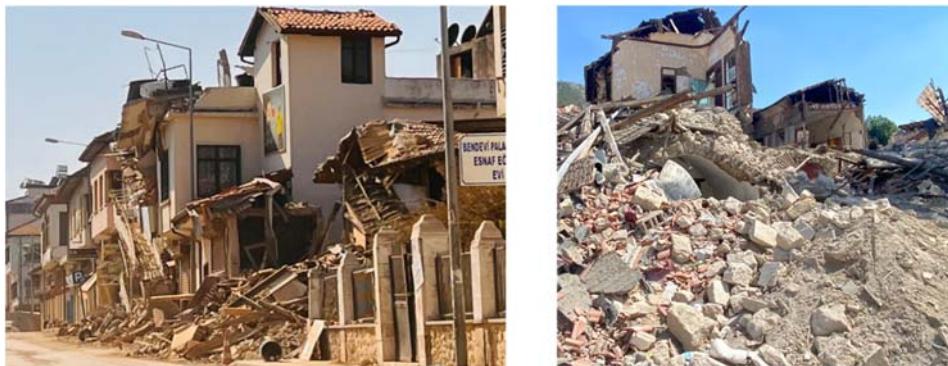
Caddesidir. Kurtuluş caddesinde ana cadde dışında iç kısımlara erişim toptan göçen yiğma binalardan dolayı zorlukla sağlanmıştır (Şekil 33).

Şekil 33 - Antakya Kurtuluş Caddesinde tescilli kültür varlıklarında yiğma yapı hasarları

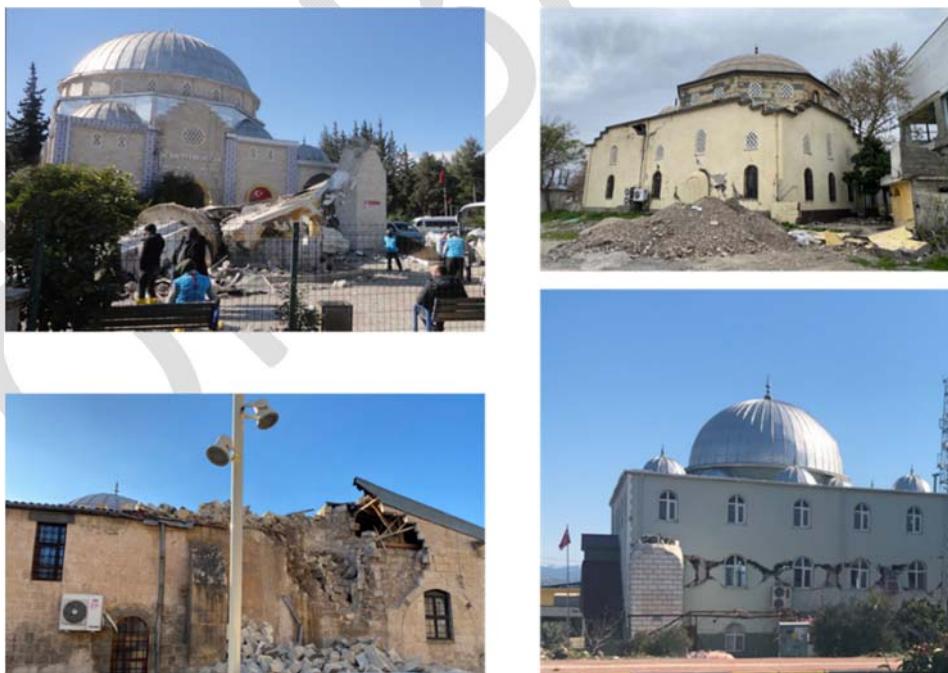
Birçok depremde gözlemlendiği gibi narin yapısal sistemler olan cami minareleri ve taşıyıcı ve taşıyıcı olmayan duvarlar hasarları depremlerin ve artçıların büyüklüklerinin etkisi ile Hatay Hassa, Kahramanmaraş ve Gaziantep illeri sınırlarında ibadethanelerde gözlemlenmiştir (Şekil 34).

Şekil 34 - İbadethanelerde gözlemlenen taşıyıcı ve taşıyıcı olmayan yiğma duvar hasarları

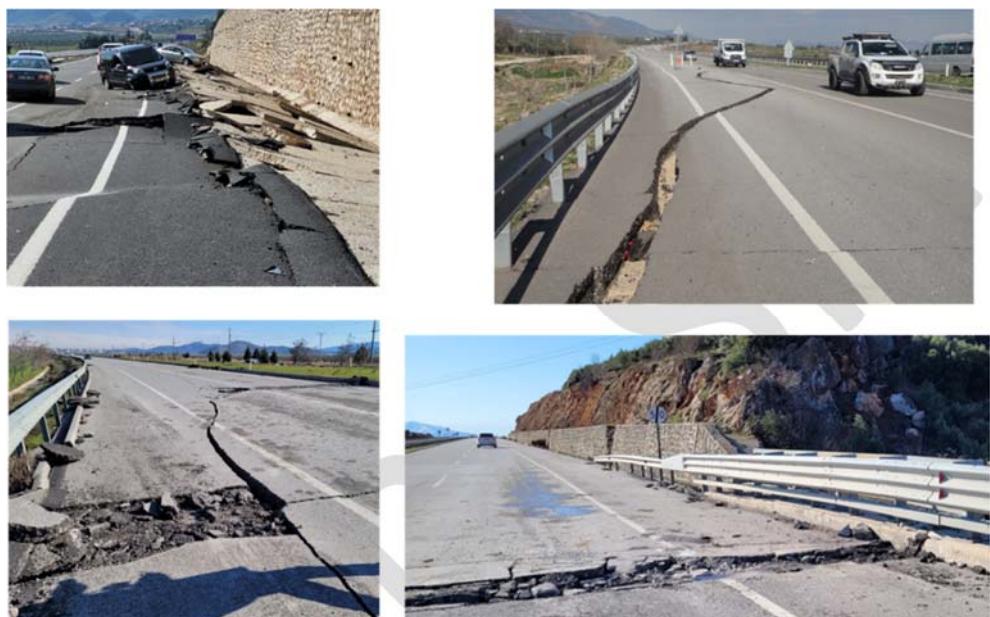
Deprem bölgelerinde acil müdahalenin yapılabilmesi için şehirler arasında bağlantı yolları ve köprüler afet bölgesi için şehirlerin can damarlarını oluşturmaktadır. Depremin ilk günlerinde üste geçit olarak kullanılacak köprü tabliyesinin yolu kapatması ve karayollarında deprem sonrasında oluşan hasarlardan dolayı ulaşımda aksamalar meydana gelmiştir (Şekil 35).

Şekil 35 - Karayollarında depremin ilk günlerinde ortaya çıkan deprem hasarı

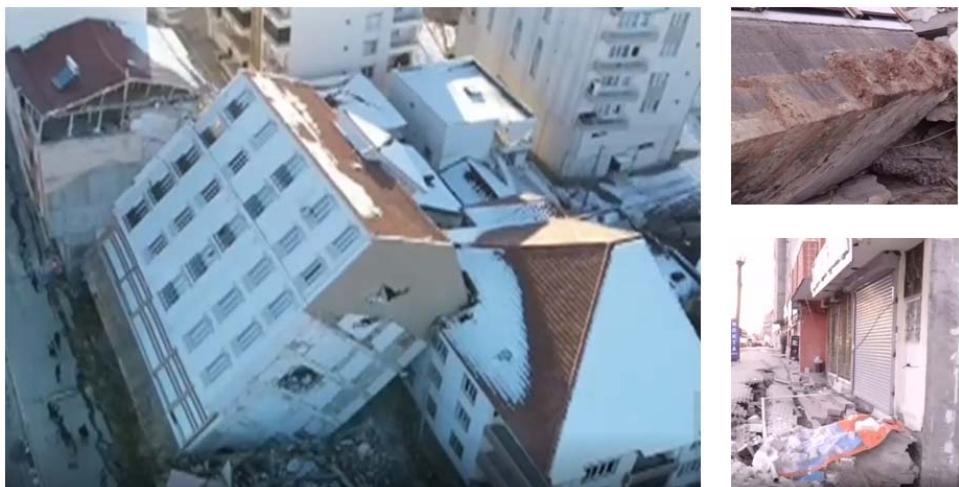
Sivrişema Adıyaman Gölbaşı ve Hatay'ın İskender'un ilçesinde özellikle Atatürk Bulvarı ve Çay mahallelerinde kum kaynamaları şeklinde gözlemlenmiştir. Limanda ayrıca gözlemlenen su taşkı, boru hatlarında yaşanan önemli hasarlarda alt yapı hizmetleri ile ilgili kesintiler ve salgın hastalık riski yaratmıştır. Adıyaman Gölbaşı'nda yerel zemin koşulları nedeni ile yaşanan yapı temellerinde rıjît dönümleri nedeni ile ortaya çıkan bina hasarları göze çarpmaktadır. Bölgede yer alan Kayı Apartmanında gözlemlenen rıjît dönme nedeni ile diğer bir binanın üzerine yatması ile 6 Şubat deprem çiftinin yaşandığı bölgede geoteknik açıdan önemli sembol bina hasarlarından olmuştur (Şekil 36). Bölgede yer alan binalarda dikkatli incelemeler ve ölçümler işliğinde birçok binada zemin kaynaklı dönme ve oturmomalara bağlı hasarların ortaya çıktığı gözlemlenmiştir. Yan yatan ve ağır hasarlı binaların yıkım işlemleri Adıyaman Gölbaşı bölgesinde bu çalışma yayını sürecindeyken devam etmektedir.

Şekil 36 - Adiyaman ilinde yerel zemin koşullarına bağlı ortaya çıkan hasar ve oturmalar (Anadolu Ajansı)

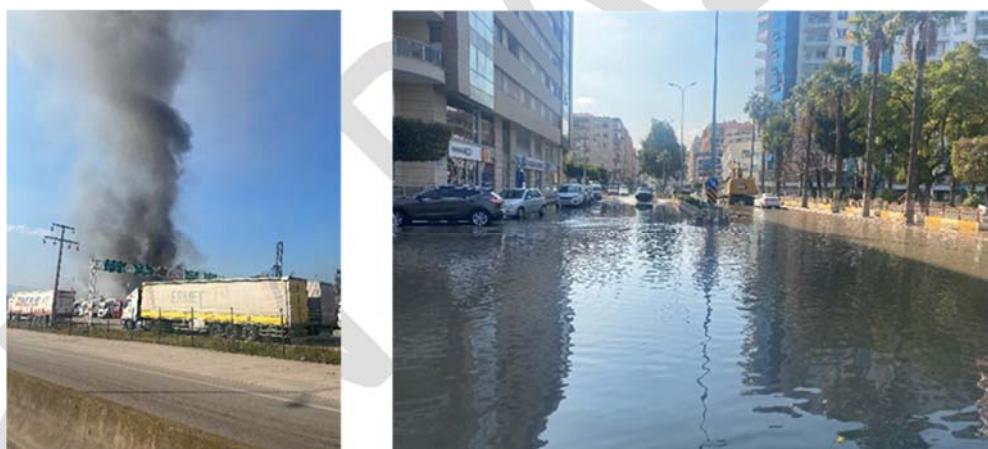
İskenderun Bölgesinde liman tarafında yaşanan su taşkıni ve yerel zemin koşulları nedeni ile kanalizasyon sisteminde ortaya çıkan hasarla kanalizasyon atıklarının suya karışmasının olumsuz etkileri gözlemlenmiştir (Şekil 37).

Şekil 37 - İskenderun'da konteyner bölgesindeki başlayan yangın ve İskenderun limanında oluşan su taşkını

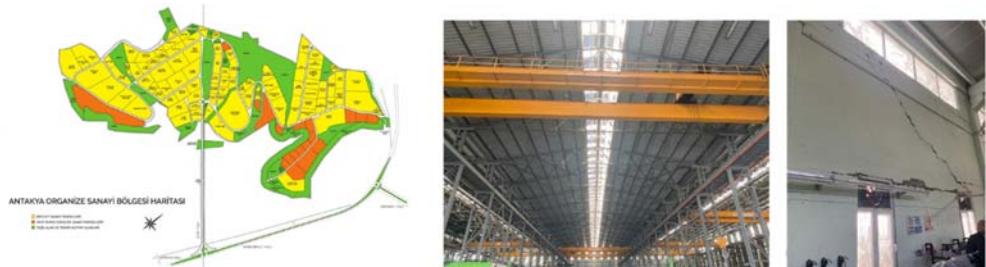
*Şekil 38 - Antakya OSB içerisinde yapısal sistemi çelik olan hasarsız üretim tesisi ve depremde elemanları hasar almış olan precast endüstriyel tesis*

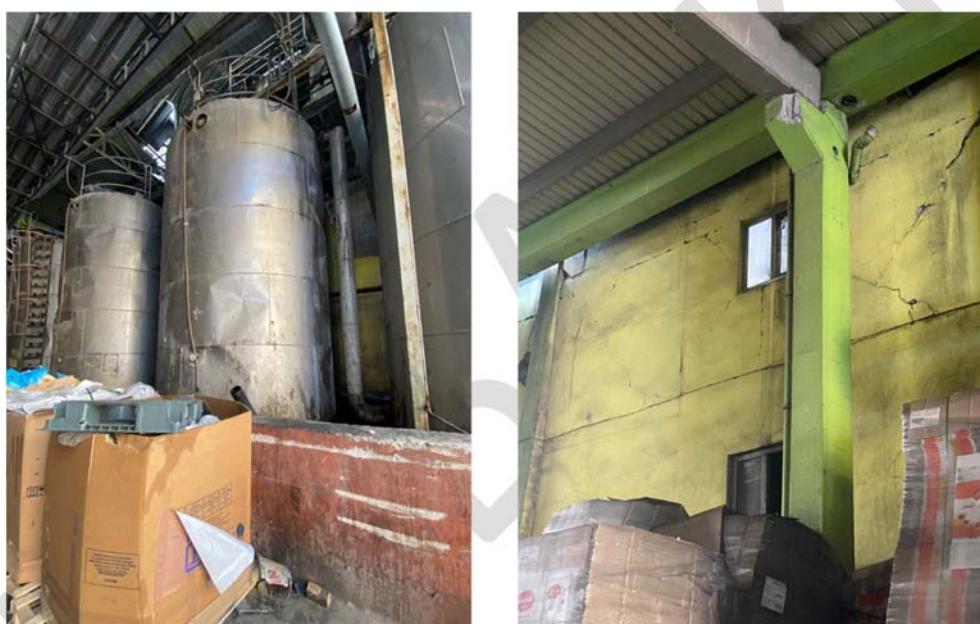
Deprem sonrasında bölgede yer alan endüstriyel tesisler belirli bir süre ile çalışanlarının veya çalışan yakınlarının kaybından dolayı Antakya ve Kahramanmaraş Organize Sanayi bölgelerinde üretime ara vermek zorunda kalmıştır. Çelik yapı sistemlerinde Antakya (Şekil 38). Yapısal hasar dışında yapısal olmayan ekipmanın hasar gördüğü ve fabrikanın ekipman kaynaklı üretime ara verildiği tespit edilmiştir. Kuru tahlil siloları ve sıvı yağ silolarına sahip firmalarda depolama tanklarında görülen farklı tipte hasarlar tespit edilmiştir (Şekil 39).

*Şekil 39 - Endüstriyel tesislerde silolar ve precast elemanlarda gözlemlenen deprem hasarları*
