6 Şubat 2023 Kahramanmaraş Depremleri Sonrasında Betonarme Kolonlarda Enine Donatı Kusurlarının İncelenmesi

Investigation of Transverse Reinforcement Defects in Reinforced Concrete Columns After the 6 February 2023 Kahramanmaraş Earthquakes

Bu çalışma kapsamında 6 Şubat 2023 Kahramanmaraş depremleri sonrasında Malatya ilinde bulunan betonarme çok katlı binalarda enine donatı kusurlarından kaynaklanan deprem hasarları incelenmiştir. İncelenen binalardaki enine donatı koşullarının, Türkiye Deprem Yönetmeliklerine uygunlukları değerlendirilmiştir.

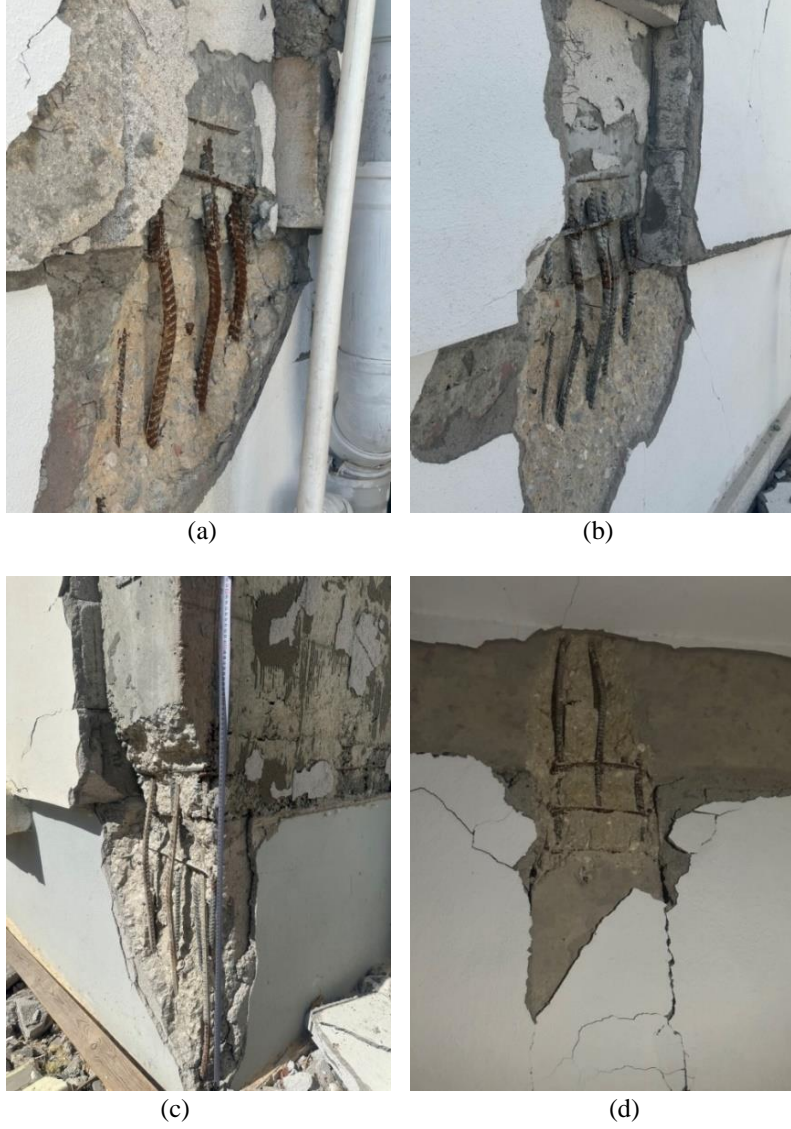
Kolonlar içerisinde kullanılan enine donatıların birleşim bölgesi içerisinde devam ettirilmesi gerekmektedir [1, 11-13]. Fakat yapılan saha incelemelerinde bu kurala uyulmadığı yaygın olarak gözlemlenmiştir. Birleşim bölgesi içerisinde enine donatı olmaması bu bölgede bulunan boyuna donatıları burkulmaya zorlamakta ve dayanımı ciddi ölçüde azaltmaktadır. Ayrıca, saha incelemelerinde birleşim bölgelerinde etriye aralığının 90 cm'ye kadar çıktığı gözlemlenmiştir (Şekil 8).

Şekil 8. Birleşim bölgesi içerisinde enine donatı kullanılmaması

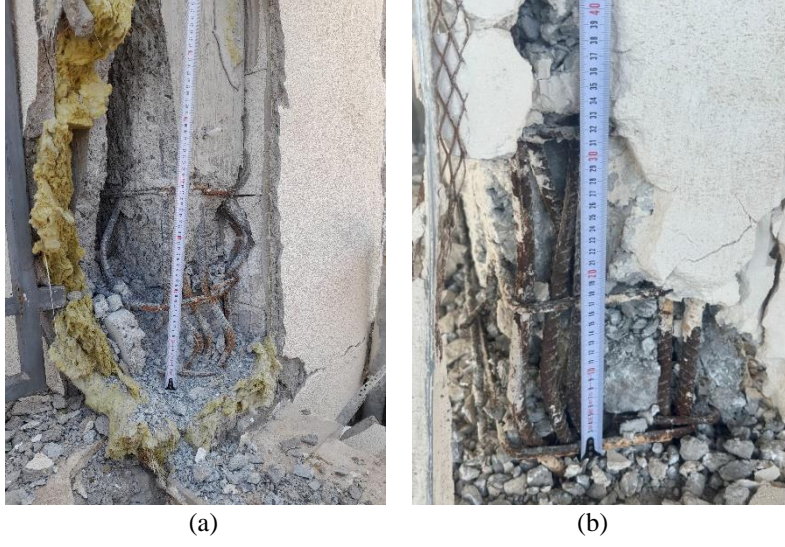
Deprem sırasında kolon uçlarında meydana gelen momentler artmakta ve plastik mafsallı bölgeleri olarak adlandırılan bu bölgelerde hasarlar meydana gelebilmektedir. Bu nedenle Türkiye Deprem Yönetmeliklerinde sıklaştırma bölgesi boyunca etriye sayısı artırılarak kolonların dayanımının ve sünekliğinin artırılması hedeflenmektedir. Fakat yapılan saha incelemelerinde kolonlarda sıklaştırma yapılmadığı yaygın olarak gözlemlenmiştir (Şekil 9).

Şekil 9. Kolonlarda yetersiz enine donatı aralığı

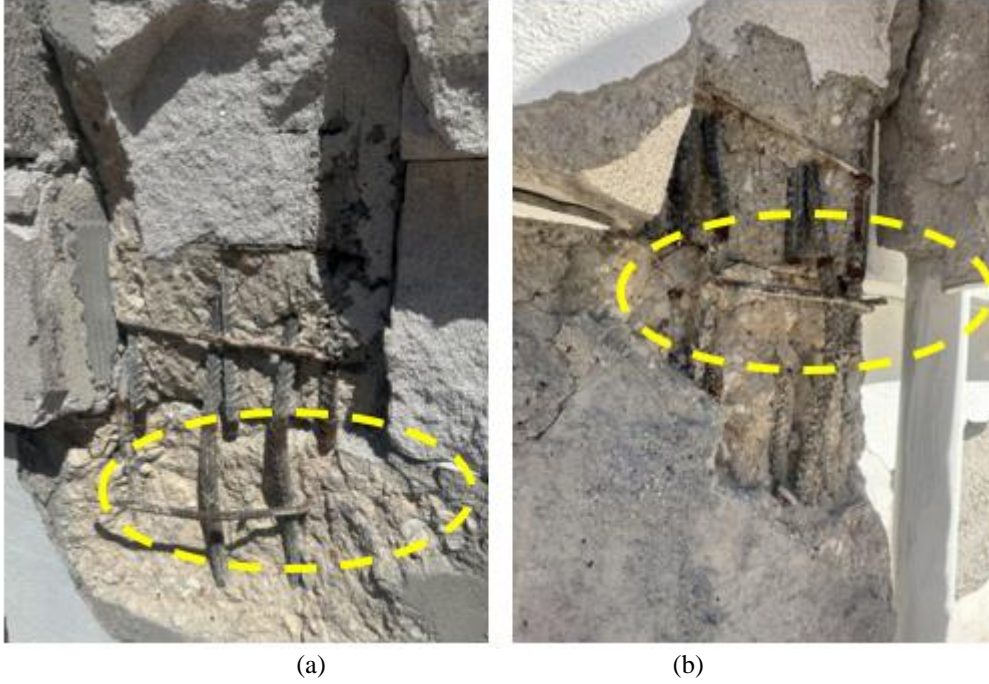
Kolon enine donatılarının yetersiz olması durumunda, enine donatılar donatı burkulmasını engelleyememekte ve Şekil 10’ da görüldüğü gibi enine donatılarda kopma meydana gelebilmektedir.

Şekil 10. Enine donatıda kopma durumu

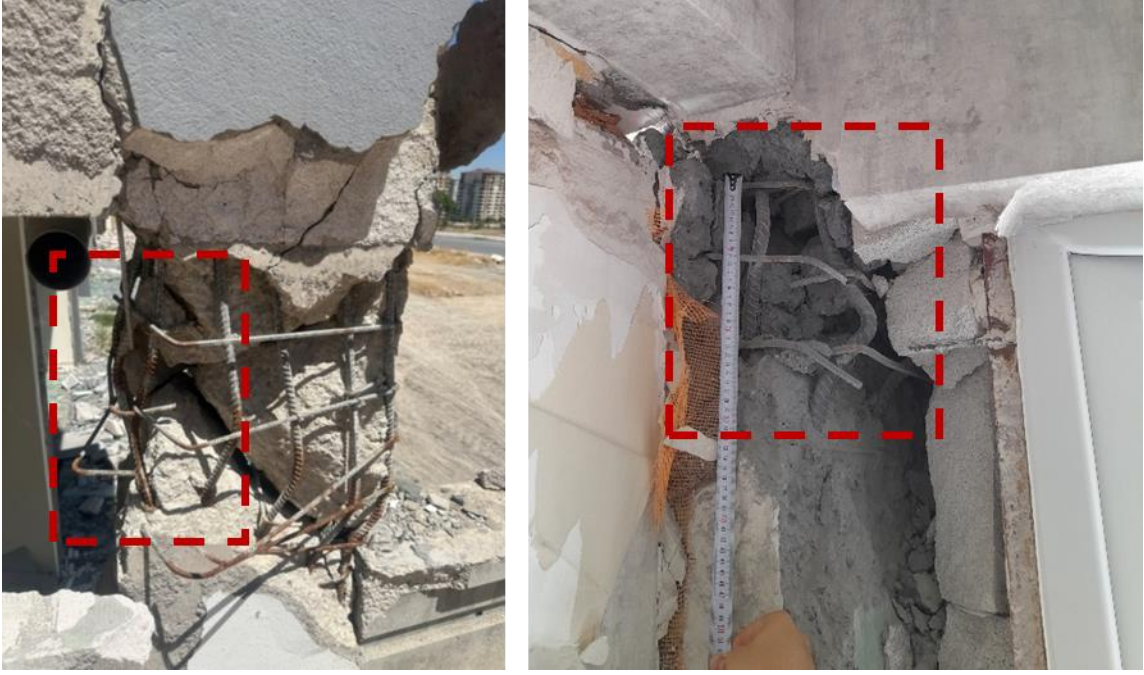
Enine donatıların etkili olarak çalışabilmesi için kanca boylarının yeterli olması ve kanca açılarının 135° olması gerekmektedir. Şekil 11’de kısa kolon etkisiyle kesme hasarı alan bir kolonda, etriye kanca açılarının 90° olması nedeniyle enine donatıların açıldığı görülmektedir.

Şekil 11. 90° kanca açısına sahip kolon enine donatılarında açılma

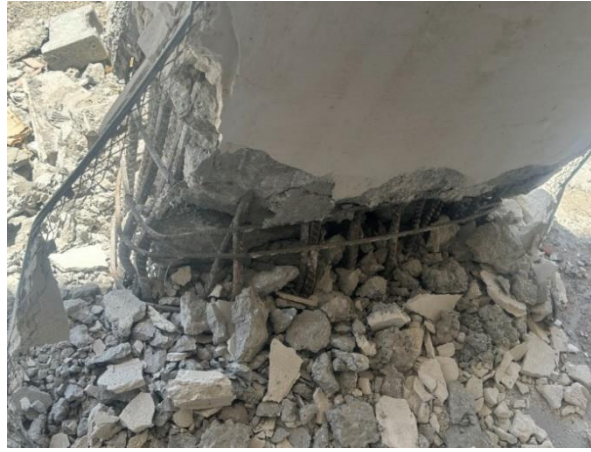
Türkiye Deprem Yönetmeliklerinde etriye kolları arası mesafe sınırlandırılmıştır (etriye çapının 25 katı). Etriye kolları arası mesafenin fazla olması durumunda etriye düzeni değiştirilmeli veya çirozlar kullanılmalıdır. Fakat saha incelemelerinde etriyelerin sadece kolon etrafında bulunduğu yani uygun olmayan etriye düzenleri yaygın olarak gözlemlenmiştir (Şekil 12).

Şekil 12. Enine donatı kolları arası mesafenin yetersiz olması
