BETONARME BİR OKUL BİNASININ 2007 DEPREM YÖNETMELİĞİNE GÖRE PERFORMANS ANALİZİ

Tuncay KAP¹, Ercan ÖZGAN², Metin Mevlüt UZUNOĞLU³

PERFORMANCE ANALYSIS ACCORDING TO 2007 EARTHQUAKE REGULATION OF A REINFORCED SCHOOL BUILDING

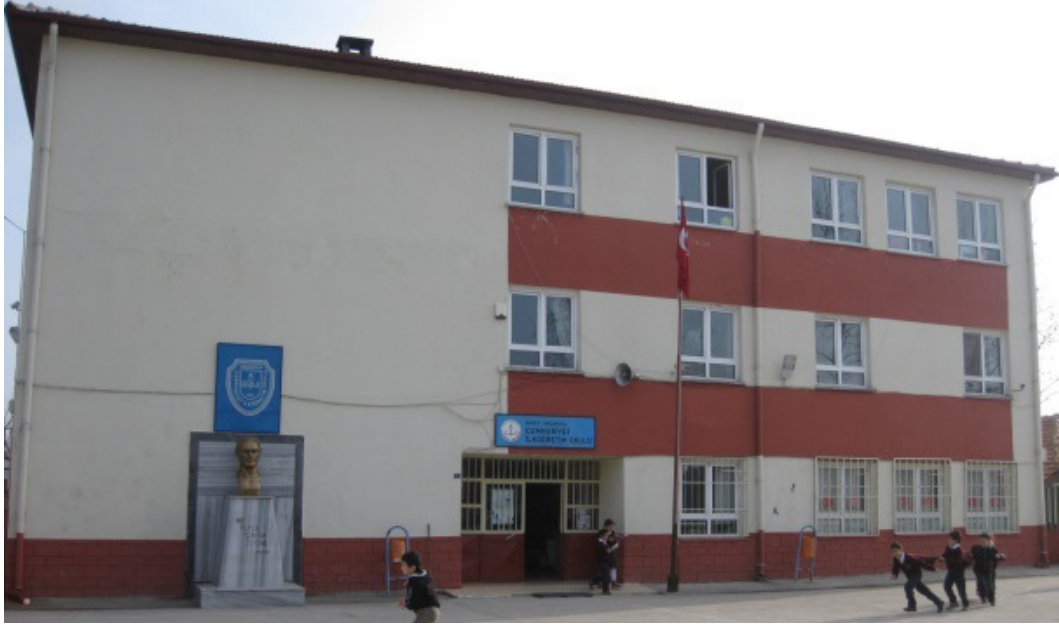
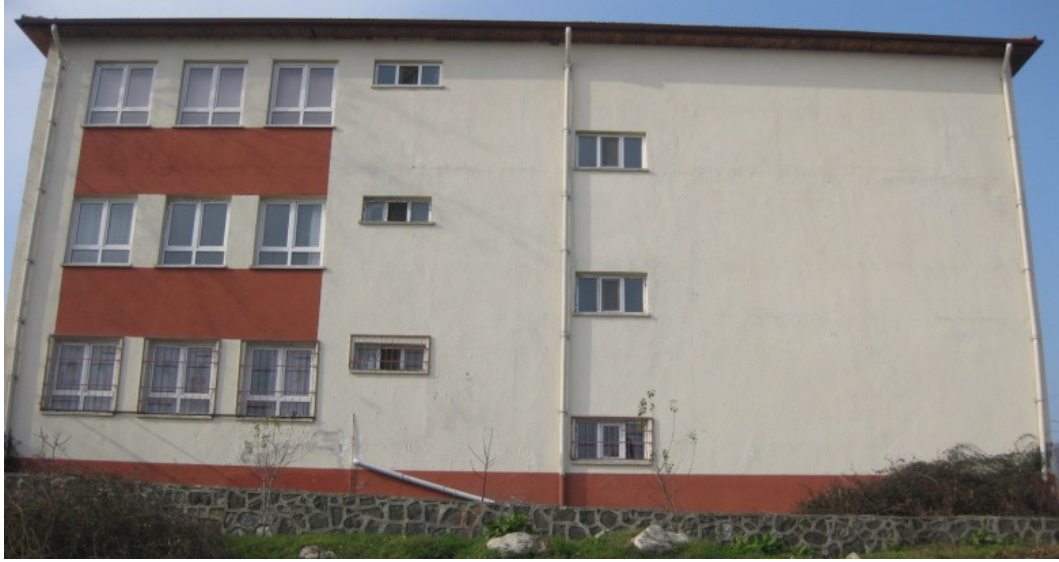
Şekil 1. Akçakoca Cumhuriyet İlköğretim Okulu giriş ve arka cephe görüntüleri

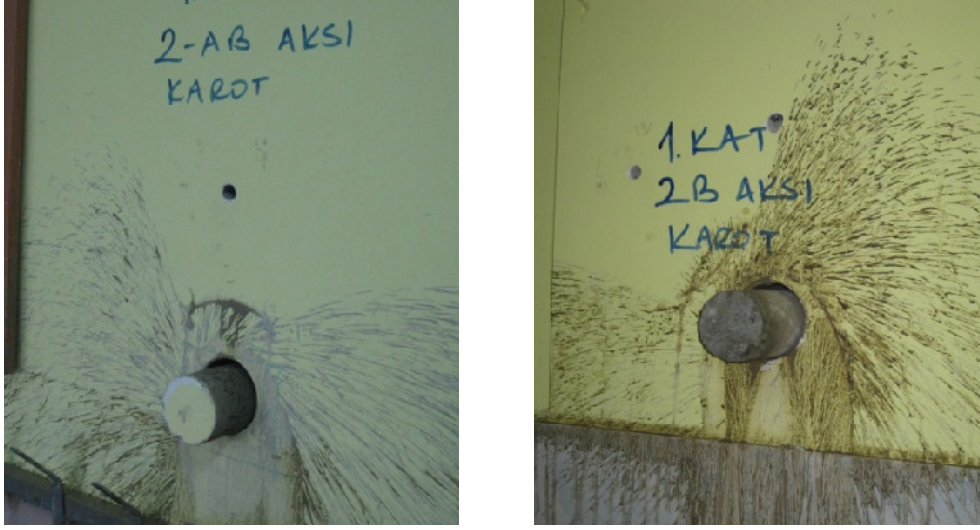
Şekil 2. Karot numune alınması

Binadan 2007 Yönetmeliğine göre temelden ve her kattan 3'er adet olmak üzere toplam 15 adet karot numune alınmıştır. Karotlar TS-EN 12504-1, TS EN 12390-3 standartlarına göre alınmış olup, hesaplamalar TS EN 13791 standardına göre yapılmıştır. Deney sonucu elde edilen beton basınç değerleri aşağıda verilmiştir (Tablo 1)

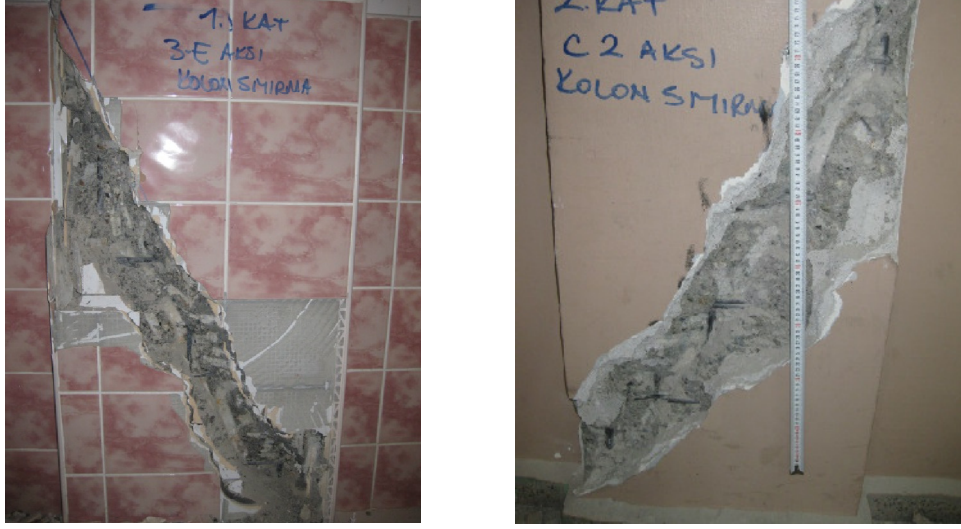
Mevcut betonarme elemanlardaki donatı sayısı ve donatı çaplarının belirlenebilmesi amacıyla yüzeysel sıyırma işlemleri yapılmıştır (Şekil 3, Şekil 4).

Şekil 3. Kolonlarda sıyırma işlemi yapılması.

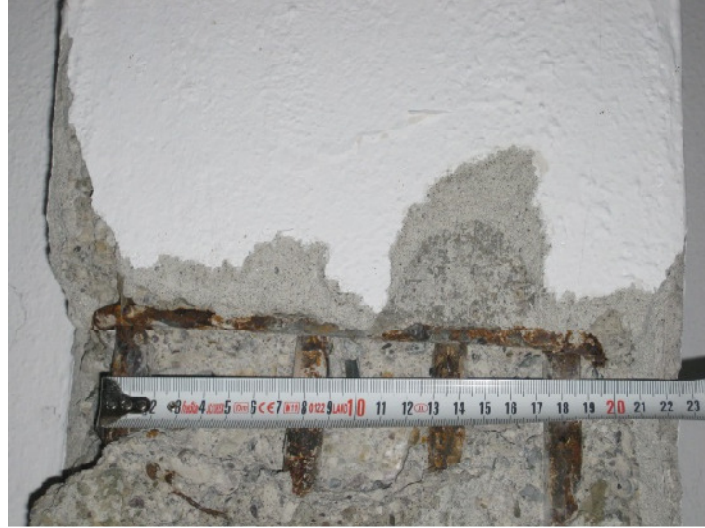
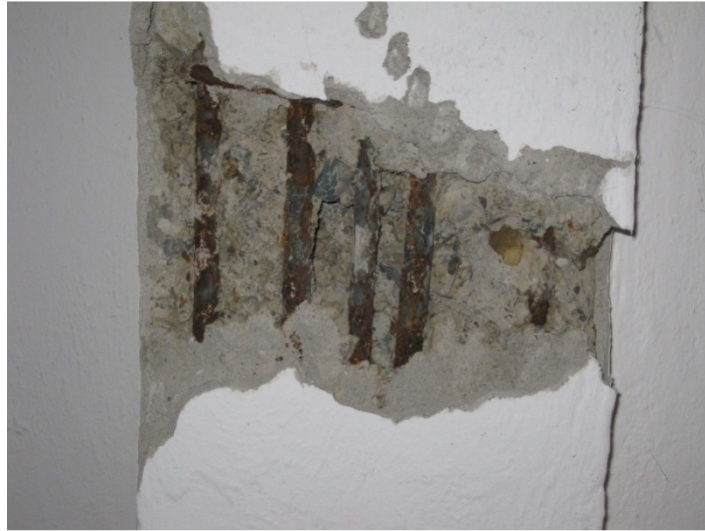
Şekil 4. Kirişlerde sıyırma işlemi yapılması

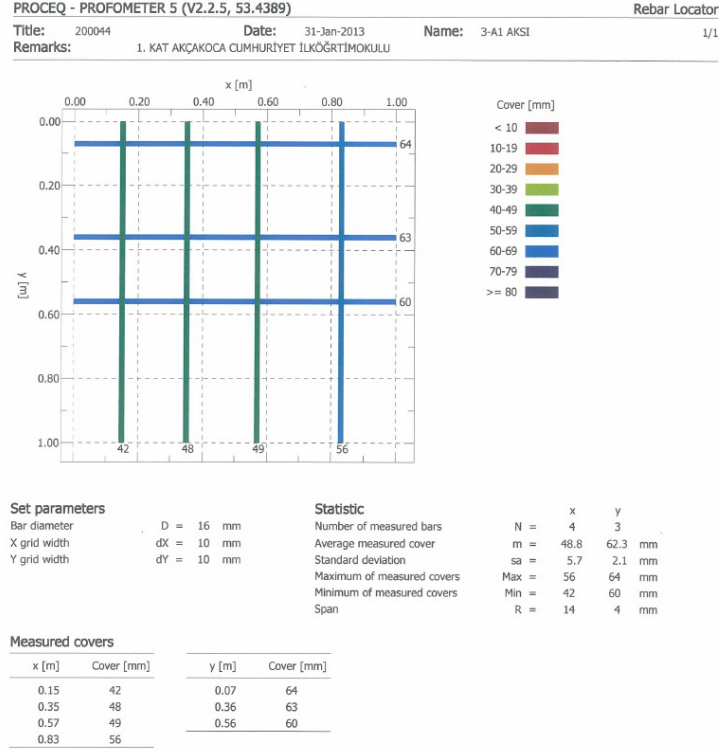
Şekil 5. Akçakoca Cumhuriyet İlköğretim Okulu 1. Kat 3A-1 Aksından Profometer 5 Cihazı ile Donatı Tespiti

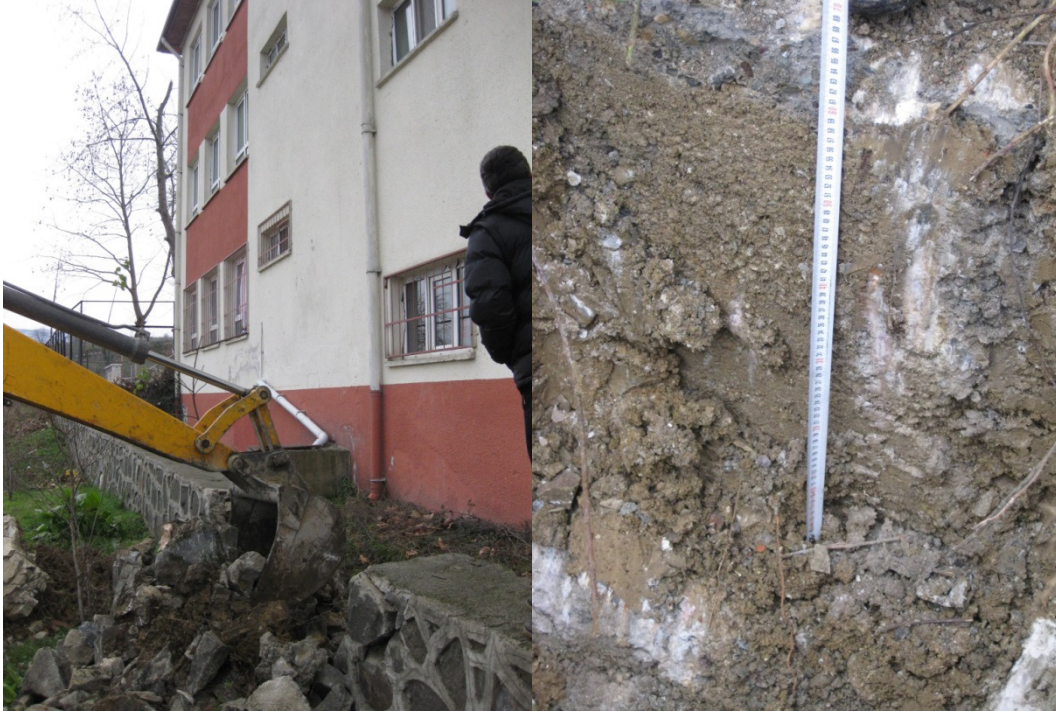
Yapının temel özelliklerinin belirlenebilmesi amacı binanın içinden ve dışından temel çukurları açılarak temelin boyutları, temel derinliği ve temel şekli belirlenmiştir (Şekil 7).

Şekil 7. Binanın dışından ve içinden açılan temel çukurları
