**BİNA KALİTESİ-ZEMİN İLİŞKİSİ KIRŞEHİR ÖRNEĞİ**

M. Mustafa ÖNAL<sup>1</sup>

**SOIL-QUALITY OF BUILDING INTERACTION, CASE STUDY IN KIRSEHIR, TURKEY**

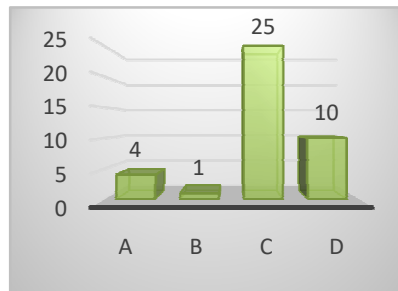
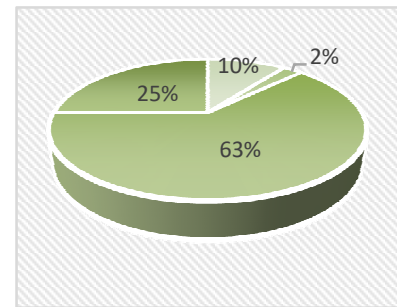
**Şekil 1.** 40 Binanın sınıflara göre dağılımı  
(Distribution of buildings according to classes)

Çalışmada 40 bina, EQ-Fast yöntemi ile sınıflandırılmıştır. Binalar A, B, C ve D olmak üzere 4 farklı sınıfta değerlendirilmiştir. Binaların sınıflara göre dağılımı ise aşağıda ki tablo da verilmiştir; Buna göre binalar çoğunlukla C sınıfındadır. Binaların %90'nına güçlendirilme önerilmektedir (Şekil 1)

Sınıf	Bina	%
A	4	10
B	1	2,5
C	25	62,5
D	10	25
Toplam	40	100

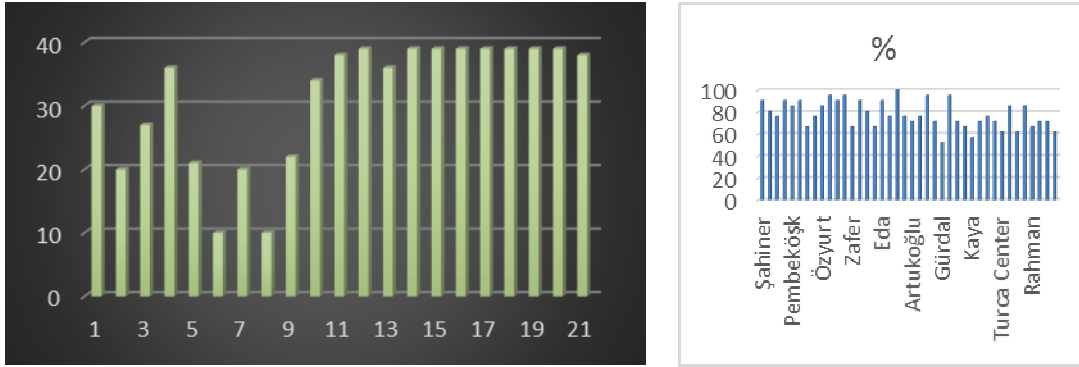
Şekil 2. Bina Kusurlarının Binalara göre dağılımları  
(Distribution of Building Defects by Buildings)

EQ, hızlı yöntemi ile bina kusurları belirlenmiştir. Kusurların binalara göre dağılımları ise Şekil 2’de verilmiştir. 40 bina için kusur görülme oranları değişmektedir. Binalarda en az görülen kusurlar Kiriş Boyuna Donatısı Bindirmeleri ve Pilye Kullanımı iken Dış Merkezlilik, Donatı Bindirme Boyları, Burulma, Betonarmedeki Bünyesel Bozukluk, Bağlantı Kirişleri, Sargı Donatısı, Temeller Arasında Bağlantı, Yumuşak Kat, Düzenli Kütle Dağılımı, Kiriş Boyuna Donatıları binaların genelinde görülen kusurlardır. 40 bina içinde, Enver Parlak apartmanı ise 21 kusur ile %100 kusurlu çıkmıştır

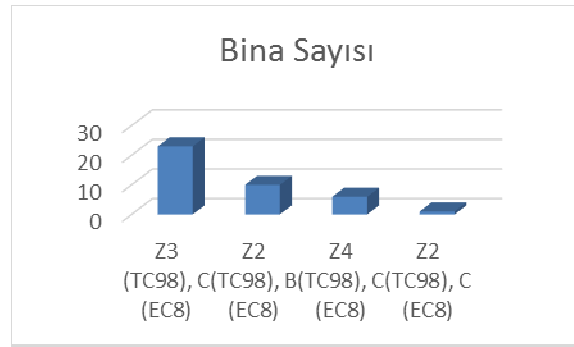
Şekil 3 Zemin sınıfına göre bina dağılımı  
Building distribution by ground class

Çalışmada binaların temellerinde ki zemine göre genel bir değerlendirme yapılmıştır (Şekil 3). Binaların büyük çoğunluğunun üst zemin tabaka kalınlığının 15 m ile 50 m arasında olduğu ve sıkı kum çakıl karışımından oluştuğu tespit edilmiştir.

Zemin türü	Bina Sayısı	%
Z3 (TC98), C (EC8)	23	57,5
Z2 (TC98), B (EC8)	10	25
Z4 (TC98), C (EC8)	6	15
Z2 (TC98), C (EC8)	1	2,5

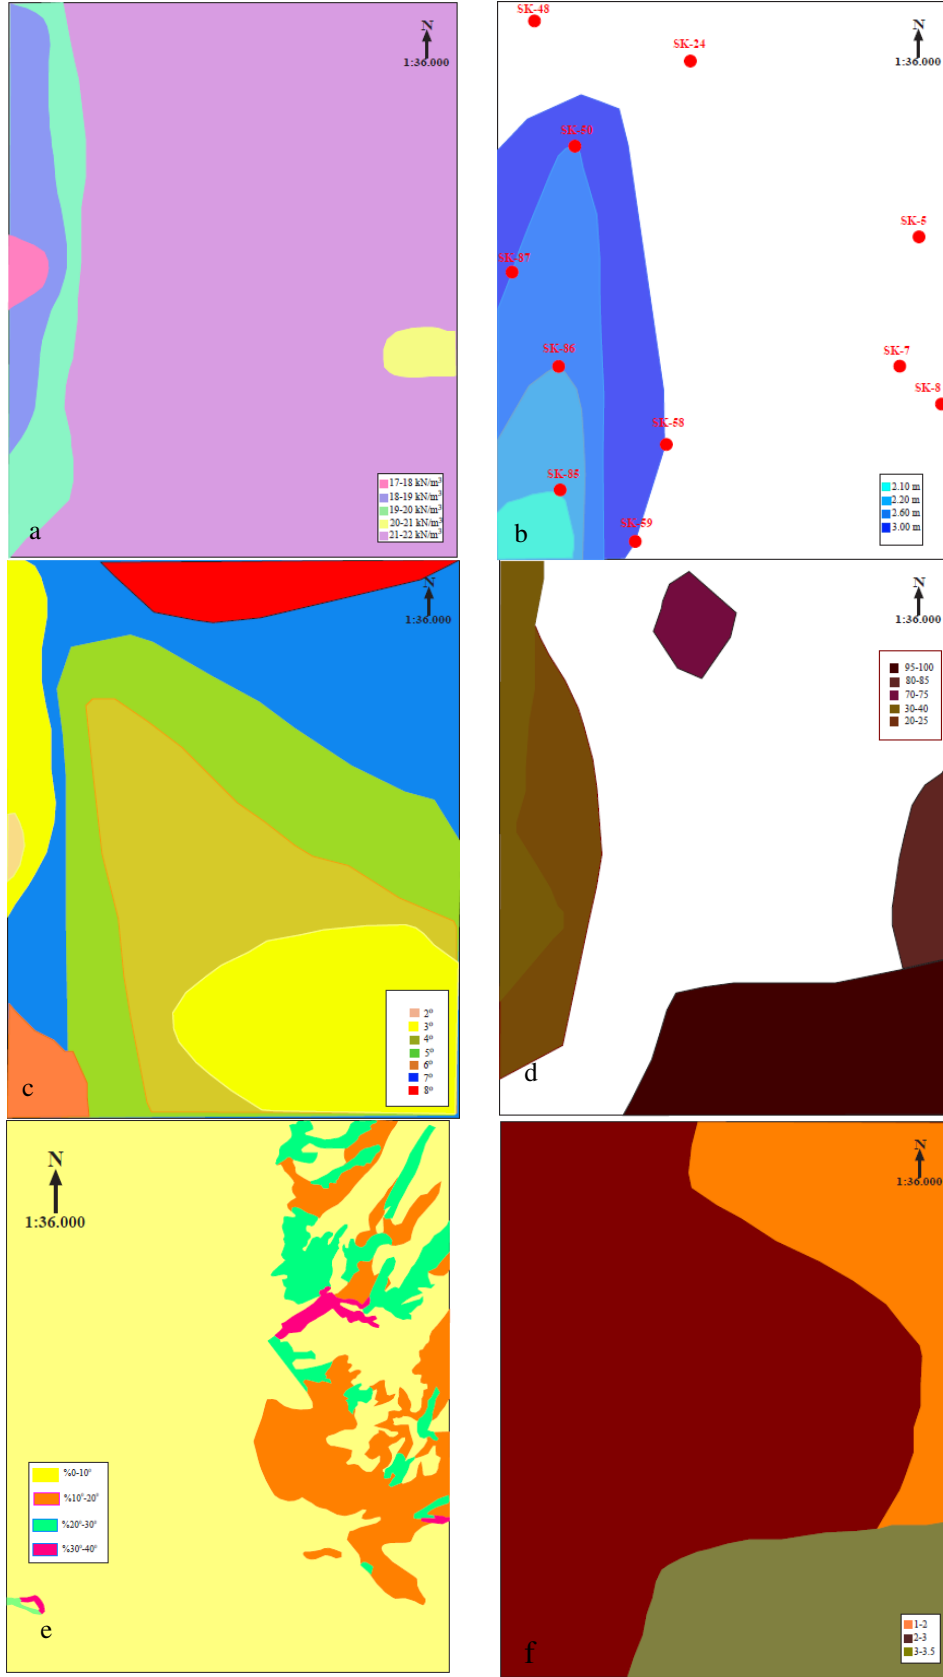
Şekil 5. a) Birim Hacim Ağırlık, b) Su Akışı, c) İçsel Sürtünme, d) Kohezyon, e) Eğim, f) Taşıma Gücü  
(a) weight per unit of volume, b) water flow, c) internal friction, d) cohesion, e) slope, f) bearing capacity

Çalışmada yapılan sondaj verileri değerlendirilerek Şekil 5'deki zemin özellikleri haritalanmıştır. Alanın büyük kısmında birim hacim ağırlığın, 21-22 kN/m<sup>2</sup> (a), su akışının alanın kuzeyine doğru (b), alanın 2<sup>o</sup> ile 8<sup>o</sup> arasında değişen içsel sürtünme açısına sahip olduğu(c), kohezyonun değişen değerler aldığı (Şekil5 d), eğimin 0<sup>o</sup>-40<sup>o</sup> (e), taşıma gücünün 3-5 kN/m<sup>2</sup> olduğu (f) belirlenmiştir.

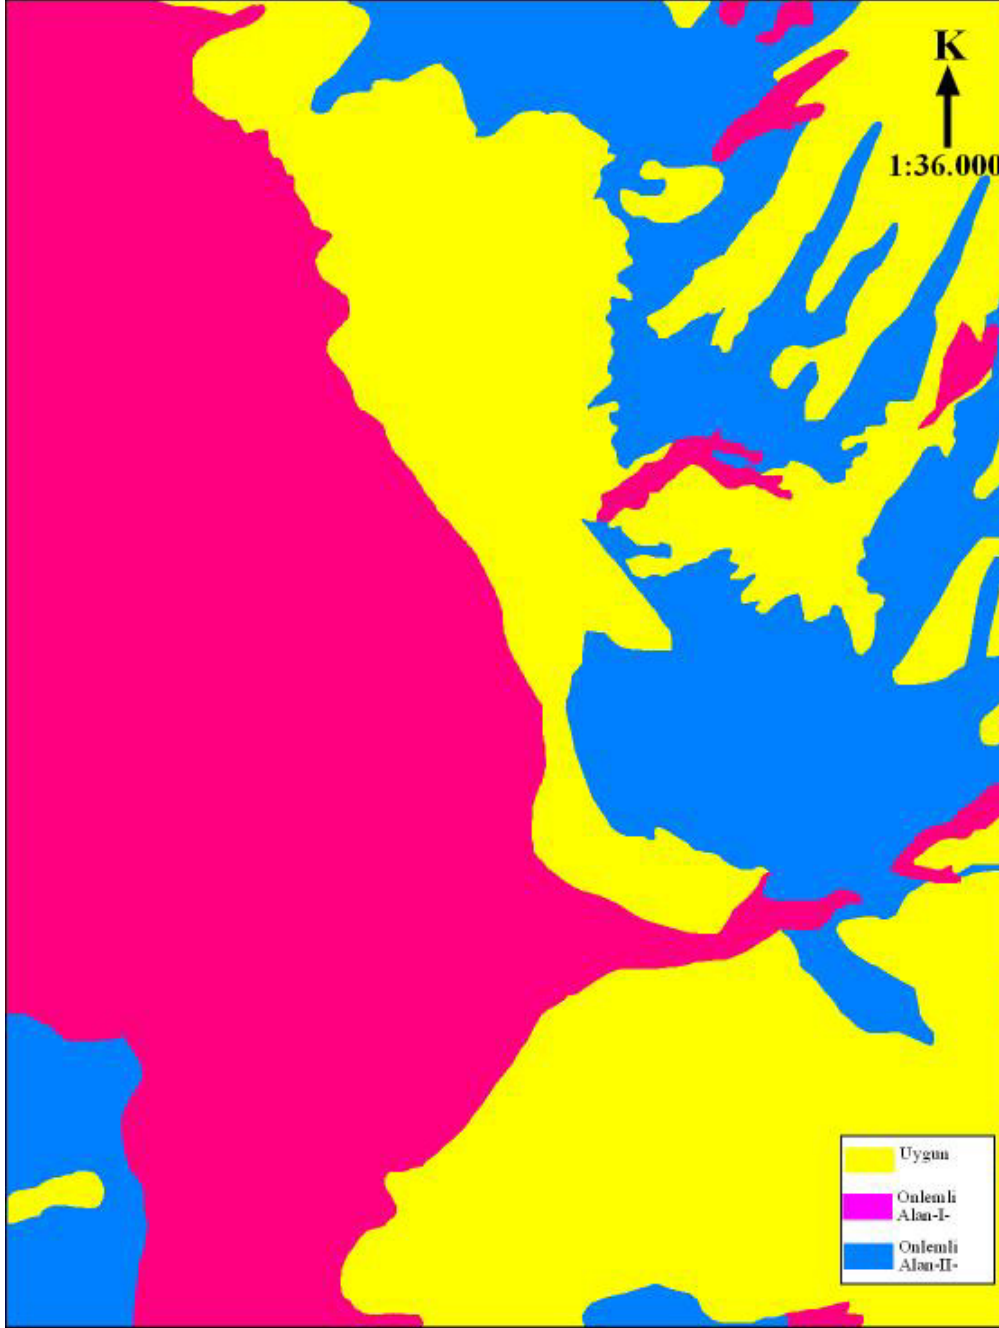
**Şekil 6.** Çalışma Alanının Yerleşime Uygunluk Haritası  
(Settlement Suitable Map of the Study Area)

İnceleme alanı; jeolojik, morfolojik ve hidrolojik açıdan değerlendirilmiş olup Önlemler Alanlar 1 (ÖA1), Önlemler Alanlar 2 (ÖA2) ve Uygun Olmayan Alanlar (UOA) olarak tanımlanmıştır. İnceleme alanının yerleşime uygunluk haritası Şekil 6'da verilmiştir.

Çalışma alanının büyük kısmı önlemler alan 1 ve diğer kısımları uygun ve önlemler alan 2 den oluşmaktadır.
