6 ŞUBAT 2023 TARİHLİ KAHRAMANMARAŞ DEPREMLERİ SONRASINDA BETONARME YAPILARIN İNCELENMESİ: MALATYA İLİ SAHA ÇALIŞMASI

Enes EKİNCİ^{1*}

¹İnönü Üniversitesi, Mühendislik Fakültesi, İnşaat Mühendisliği Bölümü, 44280, Malatya, Türkiye

Examination of Reinforced Concrete Structures after the Kahramanmaraş Earthquakes of February 6, 2023: Field Study in Malatya Province

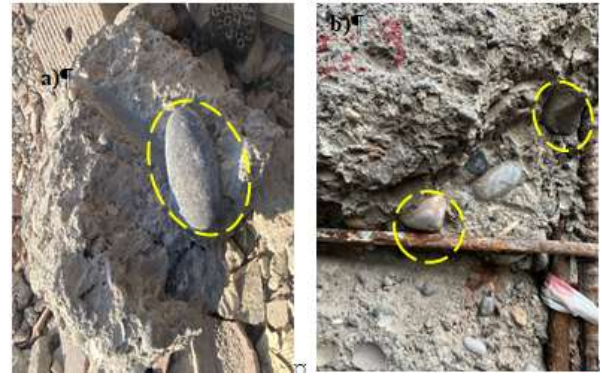
bir yere sahip olmasına neden olmaktadır. Modern bilimsel yöntemleri kullanması ve üniform bir üretim sağlaması açısından geleneksel yerindedöküm betonlardan oldukça avantajlı görülen hazır beton sisteminin kullanılmadığı yapılarda meydana gelen hasarların en önemli sebebinin beton kalitesinin düşük olmasından kaynaklandığı belirlenmiştir. Yapım yılı nispeten daha yeni olan yapılarda gözlenen en belirgin kusurların ise, beton dökümünde gözlenen segregasyon oluşumu ve betona uygulanan yetersiz kür işlemi olduğu belirlenmiştir. Şekil 3 (a)’da bir bina enkazında incelenen bir beton numunesi, Şekil 3 (b)’de ise ağır hasar alan bir binanın kolon örneği verilmiştir. Şekil 3 (b)’de görüleceği üzere, maksimum agrega tane çapının sınır değerlerin çok üzerinde olmasının beton ve donatı arasındaki aderansı olumsuz etkilediği belirlenmiştir.

Şekil 3. Yapı enkazından alınan ve maksimum agrega tane çapı yüksek olan beton örneği (a), Ağır hasar alan bir yapıda maksimum agrega tane çapının aderansı üzerindeki olumsuz etkisi (b).

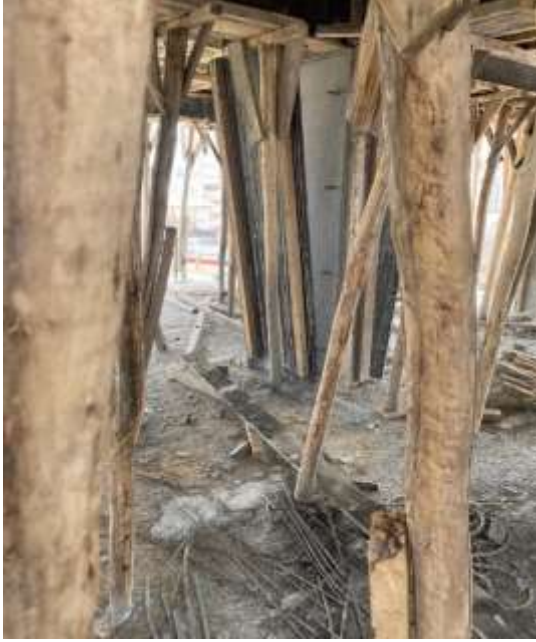
Her ne kadar beton basınç dayanımına ait sınır değerler farklı tarihlerde yayımlanan yönetmeliklerde arttırılmış olsa da beton döküm işleminin uygun sıcaklıkta yapılması ve kür işleminin özenli bir şekilde gerçekleştirilmesi gerekmektedir. Örneğin, Şekil 4’te görüleceği üzere, incelenen natamam bir yapıda 27 Ocak 2023 tarihinde (meteorolojik verilere göre 3 gün süreyle hava sıcaklığının 5 °C’nin altında olduğu döneme denk gelmektedir) beton dökümü yapıldığı belirlenmiştir. TS 1248 standardına göre, günlük ortalama hava sıcaklığının ardı ardına 3 gün süreyle 5 °C’nin altında olduğu hava durumuna soğuk hava adı verilmektedir (TS 1248, 2012). Soğuk havada beton dökümünün taze ve sertleşmiş beton özelliklerine olumsuz etkilerini minimize etmek amacıyla priz hızlandırıcı, antifriz ve hava sürükleyici katkı maddelerinin kullanılması gibi birtakım önlemlerin alınması gerekmektedir.

Şekil 4. Soğuk havada beton dökülen ve kalıp söküm işlemi yapılmayan betonarme elemanlar

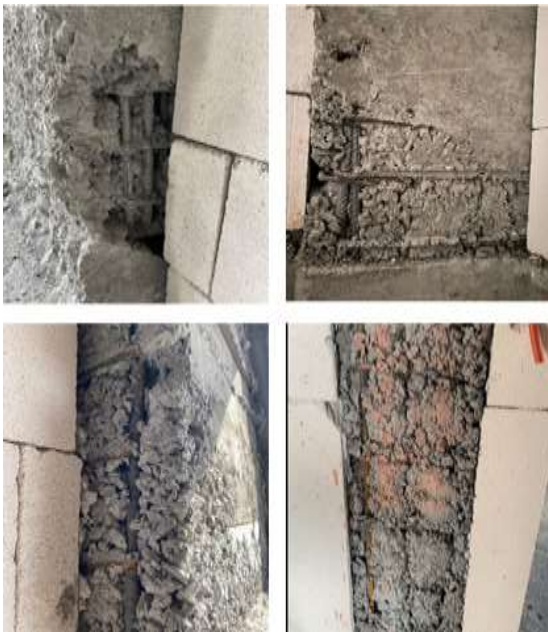
Görülen en yaygın problemler arasında, betonun geçirimsizliğini önemli ölçüde etkileyen segregasyon oluşumları yer almaktadır. Yapılan gözlemsel incelemeler, özellikle, dar ve derin kalıplara beton dökümünün özensiz bir şekilde gerçekleştirildiğini, taze betonda serbest düşmeye maruz bırakılmak suretiyle ayrışmalar oluştuğu gözlenmiştir. Betonun geçirimsizliğini oldukça olumsuz etkileyen segregasyon oluşumun göz ardı edildiği yapıım yılı yeni olan binalarda, ayrışmaya bağlı olarak kabuk atma şeklinde hasar oluşumlarının meydana geldiği tespit edilmiştir. Şekil 5, yapıım yılı yeni olan yapılarda meydana gelen segregasyon oluşumunu göstermektedir.

Şekil 5. Yapılarda gözlenen segregasyon oluşumları

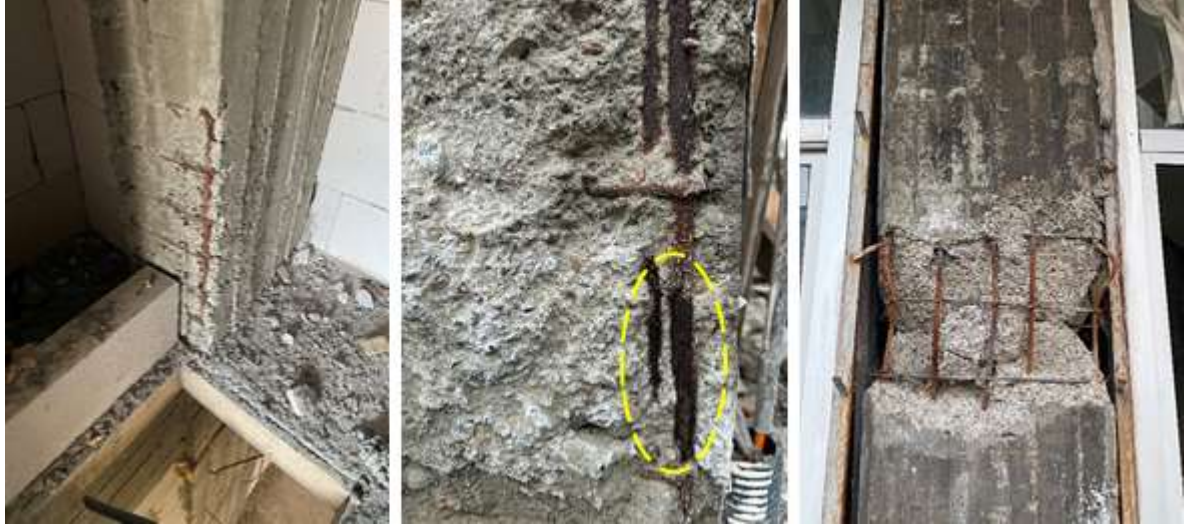
Gözlemlenen tüm yapılardan gözlenen en önemli kusurlardan birisi de pas payı tabakasının yeterli olmamasıdır. Taşıyıcı elemanda kullanılan en dış donatının dış yüzeyinden en dış beton lifine kadar olan mesafe olarak adlandırılan pas payı (net beton örtüsü) kalınlığı gerek donatı korozyonunun engellenmesi gerekse beton ve donatının kenetlenmesinin üst düzeyde sağlanabilmesi amacıyla çok büyük bir öneme sahiptir. Bu asli görevlerin yanı sıra, donatıları olası yüksek sıcaklık etkilerinden korumak ve betonun ufalanmasını engellemek amacıyla kullanılan pas payı mesafesinin yönetmelikte belirtilen sınırlar içerisinde olması gerekmektedir. Pas payı mesafesinin yetersiz olması halinde yukarıda belirtilen sıkıntıların olması muhtemel iken, pas payı mesafesinin gereğinden fazla olarak kullanılmasının da çekirdek betonun boyutlarını azaltacağı ve taşıyıcı elemanların projelendirme aşamasında dikkate alınan tasarım değerlerini sağlayamayacağına altı çizilmelidir (Doğangün A, 2021). Şekil 6. pas payı kalınlığının yetersiz olduğu taşıyıcı sistem elemanlarını göstermektedir. Tasarım aşaması doğru bir şekilde yapılmış ve özenli bir işçilik ile üretilmiş betonarme elemanlarda, beton, çelik donatıları korozyondan koruyarak uzun bir performans sağlamaktadır. Çelik donatıların korozyondan korunması kimyasal açıdan betonun yüksek alkali özelliği sayesinde gerçekleşirken, fiziksel koruma ise pas payı tabakası oluşturmak suretiyle sağlanmaktadır. Yetersiz pas payı tabakası kullanılması halinde, çelik donatılar oldukça kısa bir sürede korozyona uğramaktadır. Bu durum, çelik donatılarda kesit kaybına, çelik donatıların taşıyıcı gününü kaybetmelerine, beton ve çelik arasındaki aderans kabiliyetinin olumsuz etkilenmesine ve deprem kuvvetleri etkisiyle meydana gelecek kabuk atma oluşumlarına neden olmaktadır (Baradan ve ark., 2012). TS 500' de yer alan yeterli aderansın sağlanması ve donatının yıpratıcı çevresel etkilerden korunması amacıyla kullanılması gereken pas payı mesafeleri Tablo 2'de verilmiştir.

Şekil 6. Pas payı mesafesi yetersiz olan elemanlar

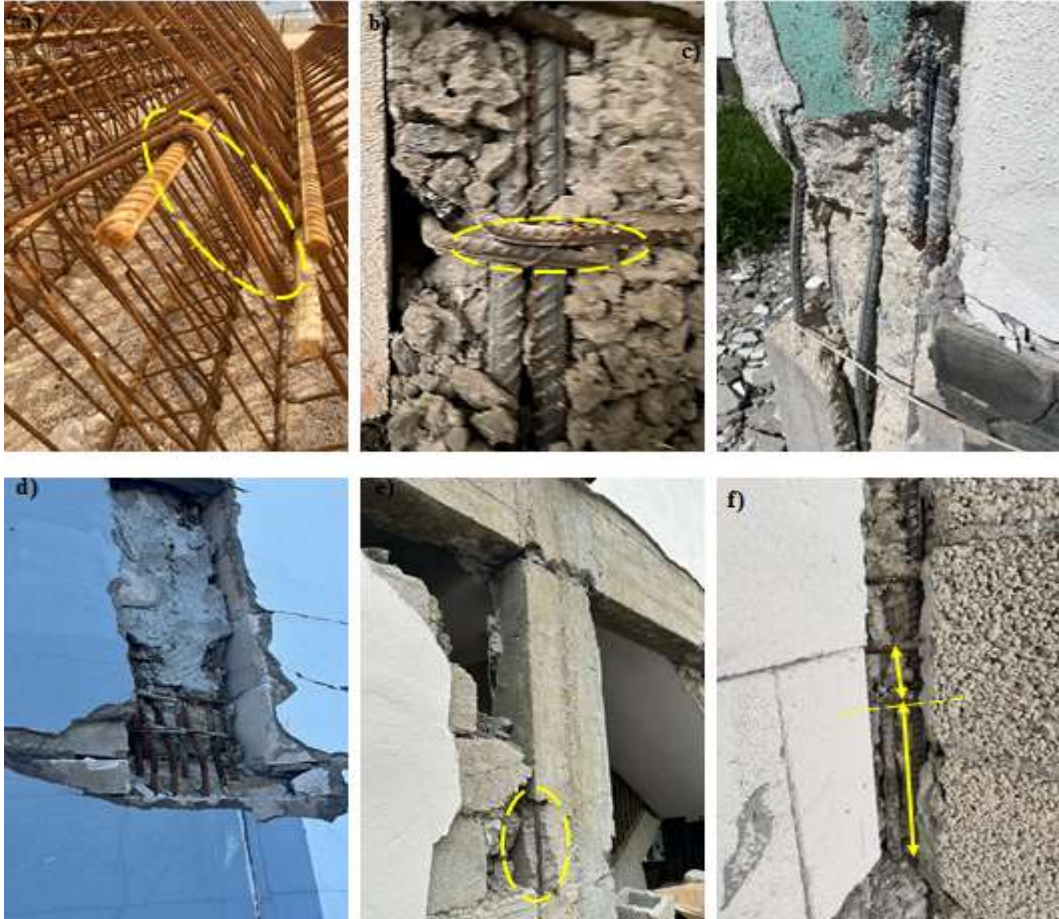
6 Şubat Kahramanmaraş depremleri sonrasında Malatya ilinde gözlenen yıkım ve hasarların tümünde donatı kalitesi ve işçiliğinde önemli eksiklikler gözlenmiştir. Donatı montaj işleminde en sıkıntılı görülen noktalar ise; etriye bağ açılarının 90° olması, etriye aralıklarının çok fazla olması ve özellikle eski yapılarda düz yüzeyli donatıların kullanılması şeklinde sıralanabilir. Şekil 7 (a), 6 Şubat depremlerinden sonra Malatya ili sınırları içerisinde yer alan natamam bir binaya ait donatı işçiliği verilmiştir. Bahse konu bu işçilikte, etriye kancalarının 90° olduğu gözlenmektedir. Bu durum, olası bir yük altında donatıların burkulmasının ve betonun parçalanmasının daha kolay olacağı şeklinde açıklanabilir. Kesit içerisine yerleştirilen boyuna ve enine donatıların kenetlenmesi, yük aktarımının sağlanabilmesi ve beton ile aderansın sağlanabilmesi için donatıların düzgün bir şekilde bağlanması gerekmektedir. Şekil 7 (f),

etriye ve boyuna donatıların bağlanma işleminin özensiz yapıldığı bir yapıda beton dökümü sonrasında etriyenin

yer değiştirdiği ve sıklaştırma bölgesinde boyuna donatının burkulma boyunun arttığı gözlenmiştir.

Şekil 7. Donatı işçiliklerinde gözlenen kusurlar

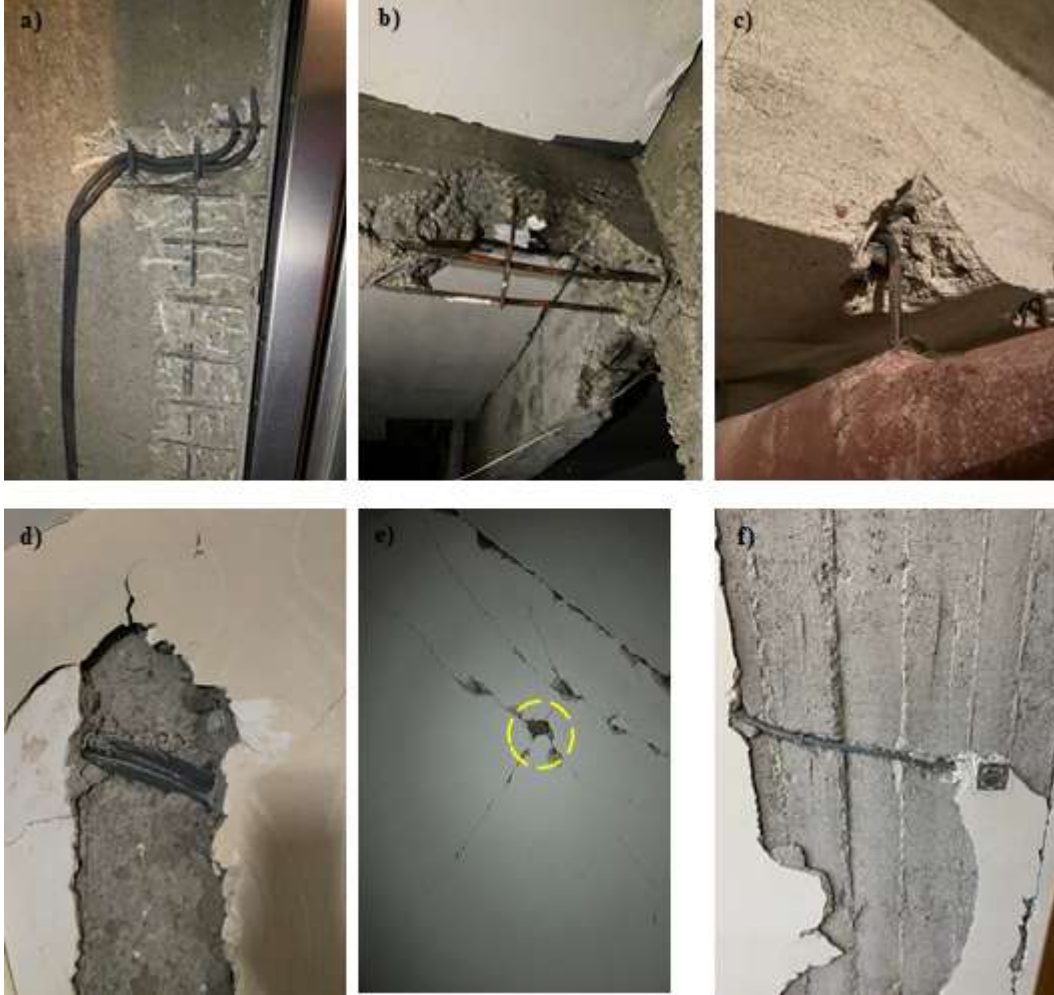
Taşıyıcı sistem elemanları üzerinde gerçekleştirilen montaj işlemlerinin binaların hasar alma durumları üzerinde oldukça etkilidir. Herhangi bir denetim altında olmadan, sadece farklı mekanik ve elektriksel işlemlerin gerçekleştirilmesi amacıyla uygulanan bu işlemler binanın dayanım ve rijitlik özelliklerine oldukça zarar vermektedir. Taşıyıcı sistem elemanlarında oluşturulan bu boşluklar, boşluk çevresinde gerilme yığılmasının

oluşmasına ve bu bölgede oluşabilecek hasar boyutunu arttırmaya yönelik etki yapmaktadırlar. Şekil 8 (e)'de görüleceği üzere 10 katlı betonarme bir binanın ilk katında bulunan perde beton içerisinde unutulmuş/önemsenmeyen bir kalıp tahta parçasının çevresinde diyagonal çatlak oluşumlarına sebep olduğu gözlenmiştir. Betonarme sistem içerisinde bir boşluk olarak etki eden bu kalıp parçası meydana gelen gerilme yığılmaları nedeniyle çatlak oluşumuna neden olmuştur.

Şekil 8. Taşıyıcı sisteme zarar veren işlemler

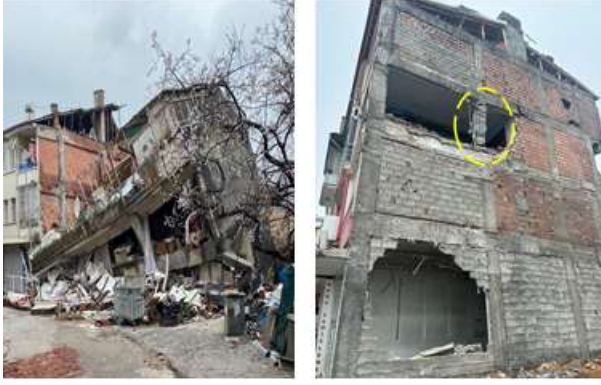
Şekil 9 (a)'da bitişik nizam yapıda meydana gelen göçme durumu verilmiştir. Bitişik nizam yapılarda mutlak suretle bulunması gereken deprem derzinin bulunmaması ve bitişik olarak inşa edilmiş bu iki yapının döşeme seviyelerinin farklı olması çekiçleme etkisini ortaya çıkarmıştır. Döşeme seviyesinden yapıya etki eden deprem yükleri, döşeme seviyelerinin farklı olması durumunda, düşey taşıyıcı elemanlara etki etmektedir. Bitişik nizam olarak inşa edilecek yapılar için, TBDY (2018) Madde 4.9.3.2'de, "Bırakılacak minimum derz boşluğu, 6 m yüksekliğe kadar en az 30 mm olacak ve bu değere 6 m'den sonraki her 3 m'lik yükseklik için en az 10 mm eklenecektir" şeklinde ifade yer almaktadır.

Gerçekleştirilen saha çalışmaları sonrasında, birçok bitişik nizam yapının derz mesafesine uygun olmadığı gözlenmiştir. Pala ve Şaşmaz, (2019) tarafından yapılan bir çalışmada, döşeme seviyeleri farklı olan bitişik nizam olarak inşa edilmiş iki yapının farklı döşeme kalınlıklarına bağlı olarak meydana getirdikleri çarpışma kuvvetleri incelenmiştir. Elde edilen bulgular, döşeme kalınlıklarına ve derz mesafelerine bağlı olarak, döşemelerden diğer yapının kolonlarına etki eden maksimum çarpışma kuvvetinin farklı kotlarda olacağını göstermiştir. Şekil 8(b)'de, bitişik nizam imar planına göre inşa edilmiş ve hasar almış bir yapı verilmiştir.

Şekil 9. Bitişik nizam hasarları.

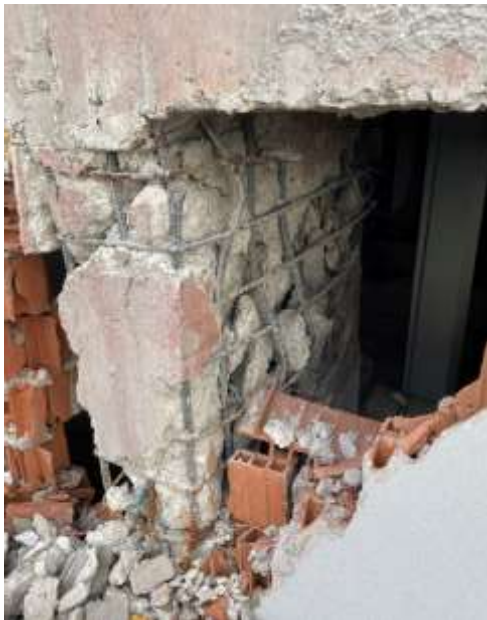
Şekil 10'da kısa kolon etkisi nedeniyle ağır hasar almış bir kesit verilmiştir. Yapım yılı 2021 olan bu binada hasarın oldukça rijit yükleme alan kısa kolon oluşumundan dolayı meydana geldiği belirlenmiştir. Belirli bir boy için tasarlanan kolonlarda, boyu kısaltacak herhangi bir etmen (arazide kot farkı olması, asma kat uygulaması, merdiven sahanlıkları, bant pencere yapılması, kolon boyunca devam etmeyen dolgu duvarların yapılması) nedeniyle bu kısa serbest boya beklenenden daha yüksek bir kesme gerilmesi gelmesi ve kolonun ağır hasar alması mümkün olabilmektedir. Meral, (2019) tarafından yapılan bir çalışmada, 2007 Deprem Yönetmeliği'ne göre tasarlanan ve hiçbir düzensizliği bulunmayan 4 ve 7 katlı iki bina modellenmiştir. 3-B yapı modellerinin her iki asal doğrultusunda 12 adet gerçek deprem ivme kaydı dikkate alınarak toplam 96 adet analiz yapılmıştır. Elde edilen sonuçlar, 4 ve 7 katlı kısa kolonlu modellerin zemin katında bulunan kolonlarda sırasıyla %40 ve %60 oranlarında göçme hasarı gözlemlendiği bildirilmiştir (Meral E, 2019).

Şekil 10. Kısa kolon hasarı

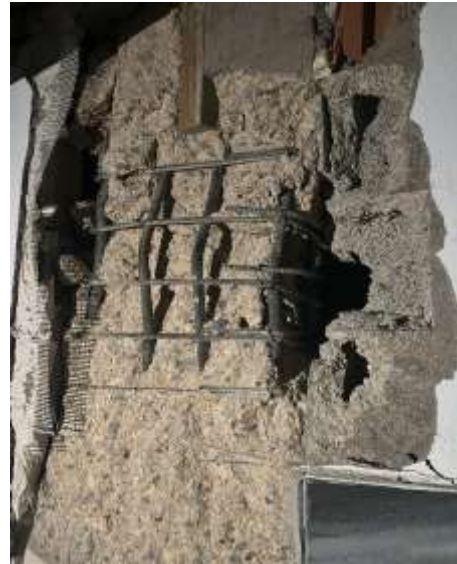
Şekil 11'de arazi kot farkından dolayı yarım bodrum şeklinde tasarlanmış (bina girişi toprak üstü bodrumdan yapılmakta) ve perde oranının yetersiz olduğu bir yapıya ait hasar alan perde beton verilmiştir. Etriye kancasının 90° olması dışında, donatı sıklaştırma işlemi, pas payı tabakası kalınlığı gibi detayların doğru bir şekilde gerçekleştirildiği bu yapıda, bodrum katta bulunan perde, deprem kuvveti etkisiyle mafsallaşmış ve yatay rijitliğini tamamen kaybetmiştir. Deprem kuvvetlerini bertaraf edebilmesi için mümkün olduğunca yapının en dış aksına yerleştirilmesi gerekmektedir. Ayrıca, yapının her iki deprem yönünde de $A_{perde}/A_{yapı} \geq 0.0015n$ ve $A_{perde}/A_{yapı} \geq 0.008$ koşulları, Malatya ilinde genel olarak, asansör boşluklarının etrafında perde imalatı yapılarak sağlanmaya çalışılmıştır. Bu durumun, yapıların deprem performansı üzerinde belirgin olumsuz etkilere yol açtığı gözlenmiştir. Öte yandan, genel bir kural olarak, yapı yüksekliğinin 1/6'sı kadarına tekabül eden kısmının yer seviyesinden aşağıda olması durumuna muhalefet eden bu yapıda taşıyıcı sistem ve zemin etkileşiminin tam olarak gerçekleşmemesi sonucu önemli bir hasar aldığı gözlenmiştir.

Şekil 11. Perde yetersizliğinden dolayı gözlenen hasar

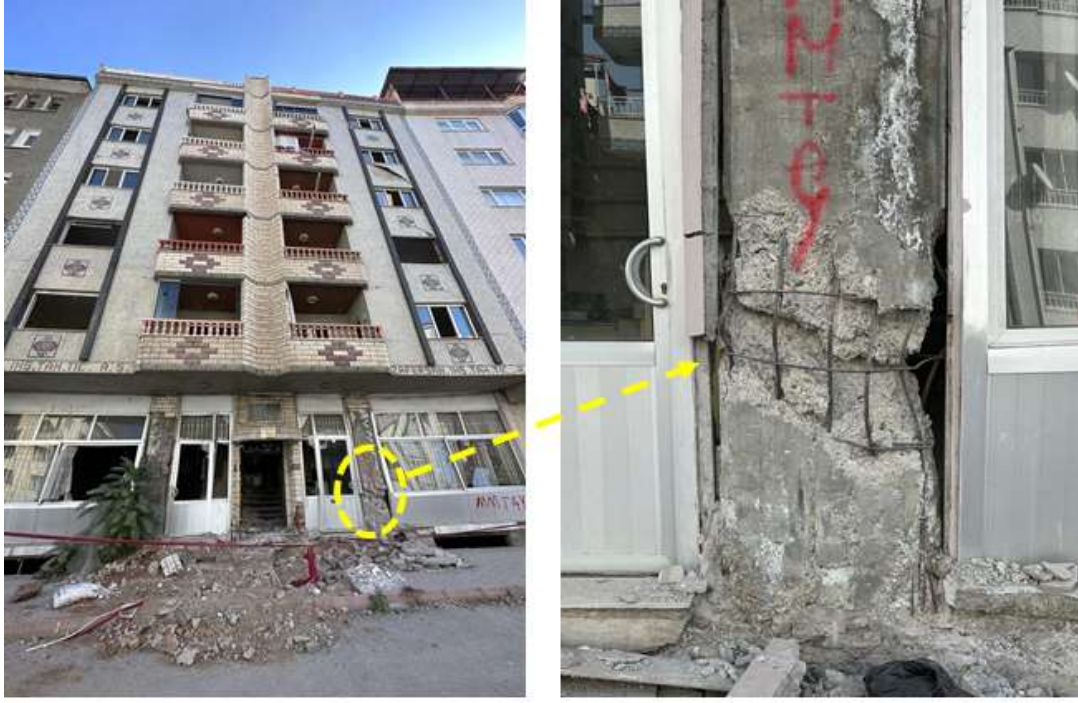
Şekil 12'de yumuşak kat bulunan, bitişik nizam imar planına göre inşa edilmiş ve cephe boyunca konsolu bulunan ağır hasar alan bir yapı verilmiştir. Genel olarak, binalarda oturma alan kazanmak ve mimari kaygılar amacıyla yapılan konsol imalatından vazgeçmek gereklidir. Yapının rijitlik merkezi ile ağırlık merkezinin çakışmasını engelleyen, ağırlık merkezini konsola doğru kayması nedeniyle yapının deprem performansını olumsuz etkilemektedir. Diğer bir yandan, kapalı konsolların uç bölgesinde bulunan kolonları bağlayan kirişlerin mimari kaygılar nedeniyle konsol ucunda taşınması, yapının çerçeve davranışını bozmaktadır (6 Şubat 2023 Depremleri Sonrası Malatya Deprem Raporu ve Eylem Planı, 2023).

Şekil 12. Konsol durumu
