İmalat Taşınanlarının Açık Ocak Şev Duraylılığına Etkisi (Bir Durum İncelemesi)

Effect of Mining Subsidence on Slope Stability (A Case Study)

In this paper, the slope instability of open cast mines located in the areas affected by subsidence of previous underground workings with partial production in Eynez field, ELI Establishment is investigated as a case study. The movements at slopes have been recorded with respect to time and a failure mechanism has been put forward.

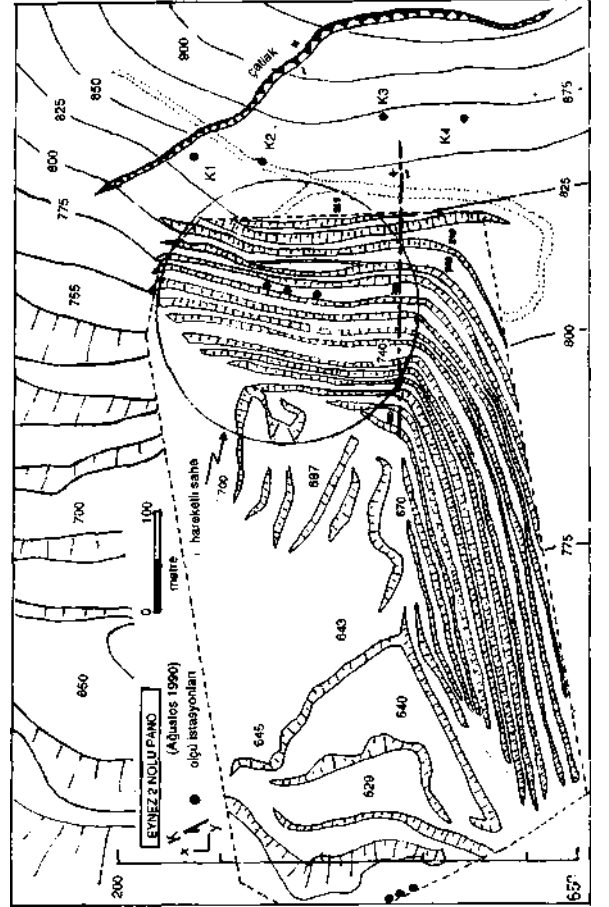
1984 yılından bugüne kadar yaklaşık 20 milyon m³ örtükazı yapılarak 3 milyon ton kömür üretilmiştir. Sahanın çalışmalarını ilgilendiren kesiminin mevcut topoğrafik durumu Şekil 1'de görülmektedir.

İncelenen sahanın doğusunda temel-neojen kondağında yaklaşık kuzey-güney doğrultusunda uzanan bir fay hattı mevcuttur. Bu fay hattı aynı zamanda bir tasman kırığı olarak ortaya çıkmıştır. Saha içerisinde yine bu faya bağımlı fakat doğu-batı yönünde uzanan bir küçük faylarına gözlenmektedir (Şekil 1).

Hareketin seyri saha dışında ve saha içerisinde alınan 13 röper noktasından periyodik olarak ölçülmesi ile 07.10.1988 tarihinden başlayarak izlenmiştir. Bu röper noktalarının 4'ü saha sınırıyla tasman çatlağı arasında, 5'i şevlerde, 4'ü ise ocağın batısında tabanda yerleştirilmiştir (Şekil 1). Örtükazı nedeniyle 3 nokta kaybolduğu için şekilde gösterilmemiştir. Ölçümler elektronik jeodimetre ile yapılmıştır. X, Y ve Z yönündeki hareketler zamana bağlı olarak incelendiğinde en büyük oturma ve yanal kaymanın ocak sınırı ile tasman çatlağı arasında meydana geldiği gözlenmiştir. Tabandaki noktalarda 584 gün boyunca 10 cm mertebesinde kabarma gözlenmiştir. Bu ölçekteki bir kabarmanın, örtü yükünün kaldırılması sonucu ortaya çıkması olasıdır.

1- Hareketin genel yönü kuzey-batı olup kuzeye doğru hareket şiddeti artmaktadır. Bu beklenen bir durumdur. Çünkü şevlerin kuzey yakası serbest, buna karşın güney yakası ise dokunulmamış formasyonla irtibatlıdır (Şekil 1).

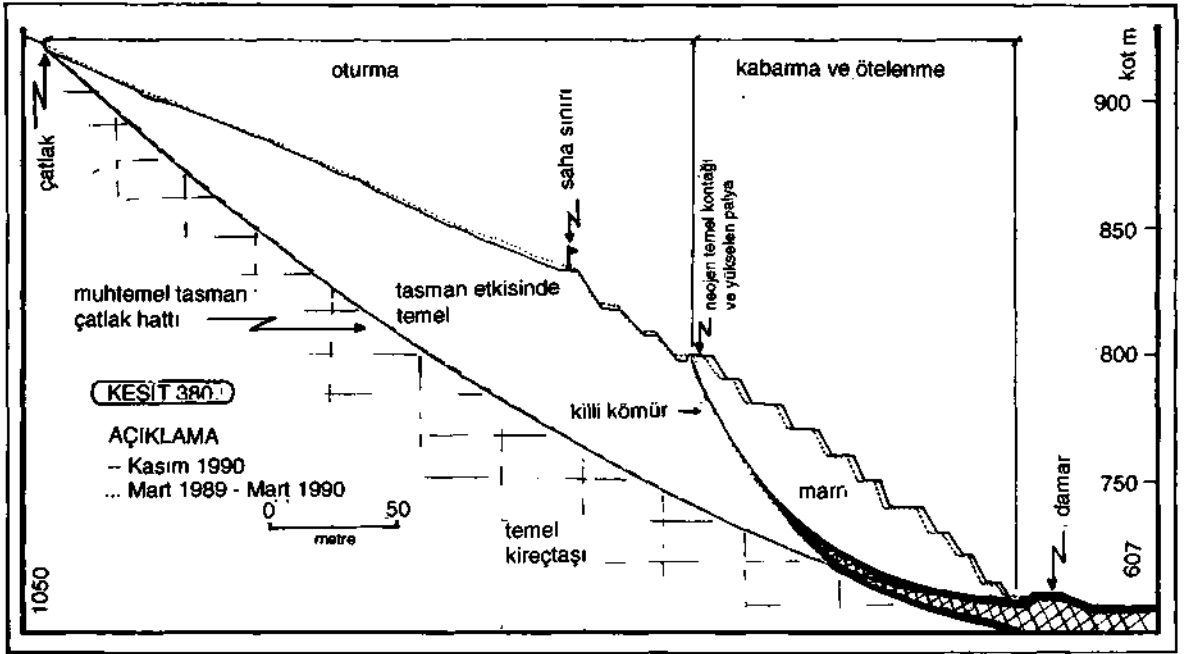
Şekil 3. 380 kesitinin Mart 89 ve Kasım 90'daki görünümü

masına karşın kısmi üretim sonucu tasman etkisinde kalmış ve saha kenarında bir alanda oluşturulan ocak şevlerinde nisbi duraysızlık beklemek sürpriz olmayacaktır. Nitekim, mevcut şevlerde 4 m'lik mertebelerde hareket gözlenmiştir. Sahadan alınan 380 ve 440 kesitlerinde bu hareket açıkça gözlenmiştir (Şekil 3,4). Şevler zaman içerisinde ocak içerisine doğru hareket etmiştir. Şekillerden görüldüğü gibi saha dışından tasman çatlağına kadar olan alanda oturma gözlenmiş, bu oturma saha içinde şevlerin ocak içerisine ötelenmesi olarak ortaya çıkmıştır.

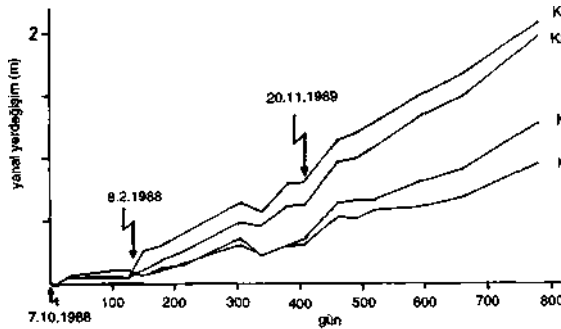
Ölçümler içerisinde, kademelerle (saha sınırı) tasman çatlağı arasında kalan kısımdaki hareket kayda değer derecede büyük ve önemlidir (Şekil 5, 6, 7).

Şekil 5. Kazıkların X yönünde zamana bağlı yer değişimi

Birinci kazıktaki oturma 3,5 m, ikinci kazıkta 2,5 m üçüncü ve dördüncü kazıklarda 1,2 m ve ocak içine doğru hareket ise 2,1 m kadar olmuştur.

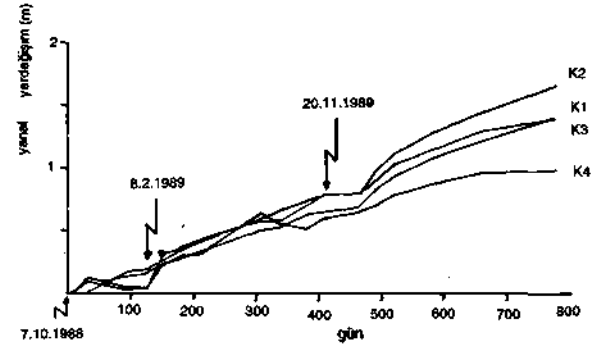
Şekil 6. Kazıkların Y yönünde zamana bağlı yer değişimi

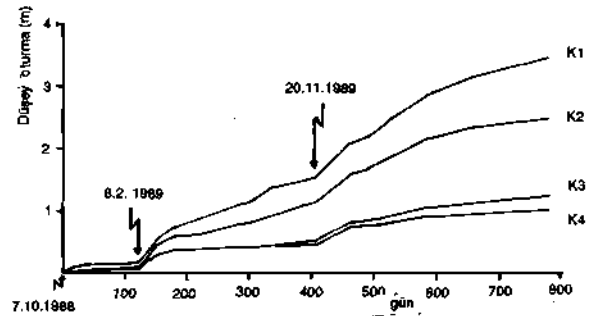
Şekil 7. Kazıkların düşey yönde zamanabağıli yer değişimi

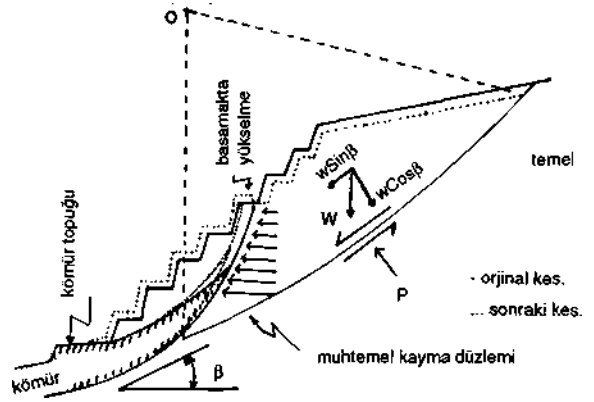
Şevlerde, 799 kotunda yükselen ve alçalan blok yakından incelendiğinde bu zayıflık zonu nun aynı mazanda bir neojen-temel sınırı olduğu söylenebilir. Açığa çıkan aynada mevcut killi-kömürlü yapı bunu doğrulamaktadır. Bu zayıf zon ile tasman çatlağı arasındaki blok çökmek istemekte fakat tabandaki nisbeten sağlam kömürlü topuk nedeniyle bu öteleme devrilme kuvvetlerine dönüşmektedir (Şekil 8). Böylece, tasman etkisiyle nisbeten zayıflamış temel kireç taşı bloğu, tasman-fay çatlağından doğal olarak giren suyunda yardımıyla oturmakta ve öndeki bloğu etelemektedir. Formasyonlarda mevcut kırık-çatlak takımları boyunca makasamalar oluşarak lokal blok ötelenmeleri de görülmektedir.

Şekil 8. Hareketin mekanizması

Ocak tabanında yapılan üretim ve kömürün yorulması neticesi oluşan deformasyonlarında öndeki bloğun hareketine katkıda bulunduğu açıktır. Tasman çatlağı boyunca blok hareketi sürtünme kuvvetleri tarafından kontrol edilmelidir. Sürtünme kuvvetleri de bilindiği gibi yüzey pürüzlülüğü ile iklimsel koşullarla (donma, çözünme, yağış) ilgilidir. Ağır yağışlarda hareket gözlenmiştir.
