Zonguldak Kömür Havzasında Tasman Yapı Hasarları ve Bunların Değerlendirilmesi

Structural Damages Due to Subsidence in Zonguldak Basin
and Assessment of Damages.

Ergin ARIOĞLU (*)
Ali YÜKSEL (**)

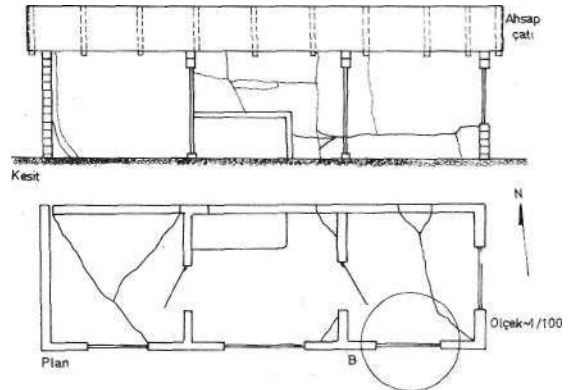
Şekil 4. Hasar rölevesi ve çatlak şekilleri.

Örnek 1 —Kozlu Güney Mahallesi 6 İnceleme Noju Yapı :

1970 yılında, briket malzemeden yapılan yapı 1978 ve 1982 yıllarındaki Çaydamar üretiminin tasman etkilerine uğramıştır. Yapının hasar rölevesi Şekil 4'de, gözlenen tipik çatlak görünümü Fotoğraf 1 'de verilmiştir. Hakim düşey çatlaklar yapının yatay yerdeğiştirme hareketi sonucunda hasara uğradığını işaret etmektedir, özellikle batı cephe duvar elemanının düşey bir çatlakla 6 cm uzaklaşması bunun açık bir kanıtıdır. Duvarlarda belirlenen çatlak aralığı 1 -6xm^ tabanda ise 2 cm dolayındadır. Çatlak yaygınlığı ise % 100 olarak belirlenmiştir.

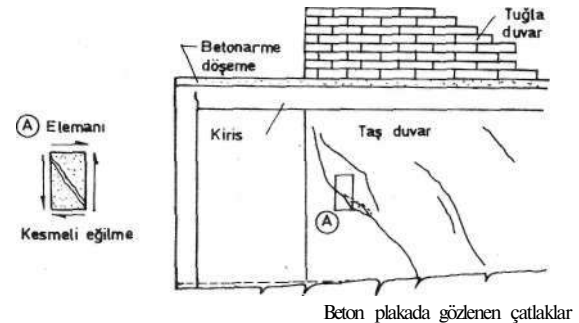
Şekil 5. Kesmeli eğilme çatlakları.

Örnek 2 —Bahçelievler Mahallesi 9 İnceleme Noju Yapı.

Taşıyıcı duvarlar zemin katta taş, 1 ve 2. katta tuğla malzeme ile inşa edilmiştir. Tabanda ise betonarme döşeme bulunmaktadır. İzlenen genel çatlak formu ayrıntılı şekilde Şekil 5 ve Fotoğraf 2'de gösterilmiştir. Buradan, eğimli çatlakların dışbükey tasman eğriliğinden kaynaklanan "kesmeli eğilme" etkisi ile oluştuğu anlaşılmaktadır. Rölevesi çıkartılan yapının duvarlarında çatlak

açıklığı 0,5 -10 mm, toplam çatlak sayısı ise 16' dır. Ayrıca, yapı kenarlarındaki beton döşemede, açıklığı 1-3 cm olan çekme çatlakları izlenmektedir.

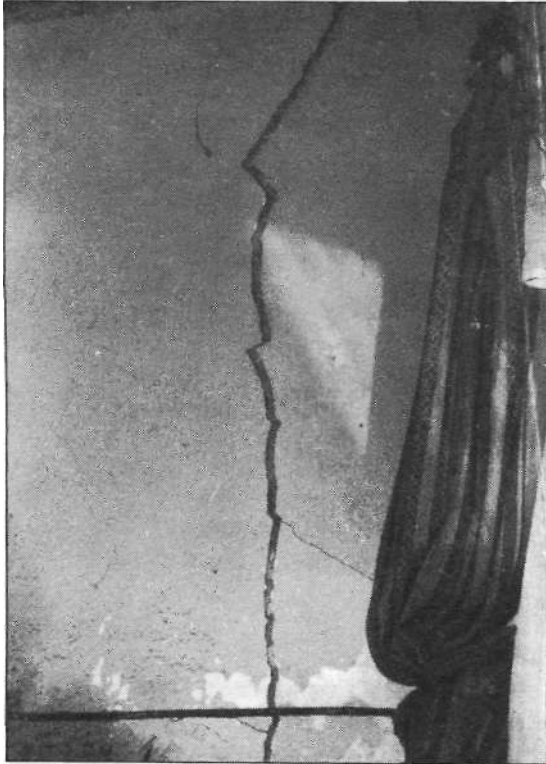
Fotoğraf 1. önemli bir düşey çatlakın görünümü.

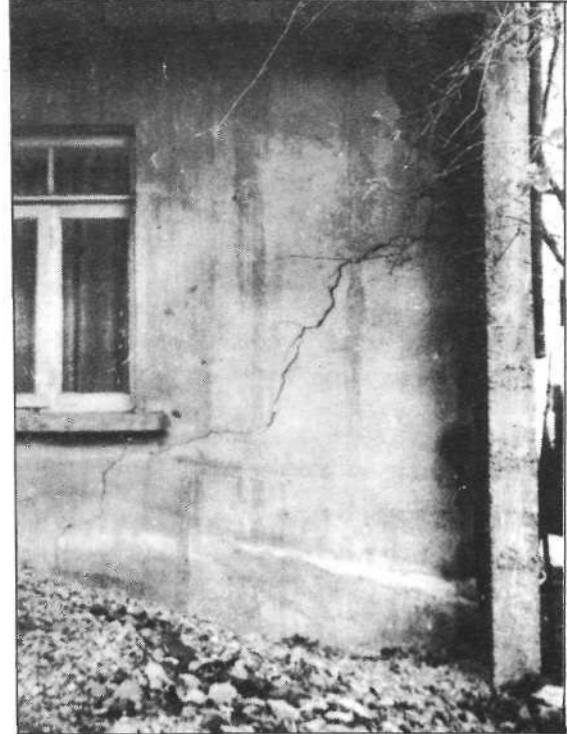
Fotoğraf 2. Tipik bir kesmeli eğilme çatlakının yakından görünümü (ayrıca temin edilmiştir).

Yapı İnceleme No. :9 (Bahçelievler)

Değerlendirme Parametresi	Puan
- Çatlak açıklığı : 10 mm	3
- Çatlak sayısı : 20 adet	8
- Çatlak yaygınlığı : % 100	5
- Hasar tipi : Yapısal	4
- Kapı pencerelerde fonksiyon azalması : Yok	0
- Atmosfer koşullarından etkilenme : Yok	0
- Sosyo ekonomik faktör : Düşük	1
Toplam	21

Hasar derecesi Çizelge 4'den "Orta" olarak belirlenir (Fotoğraf 2). Bu esasa dayandırılan hasar sonuçları Şekil 7'de, incelenen yapı sayısına göre verilmiştir.

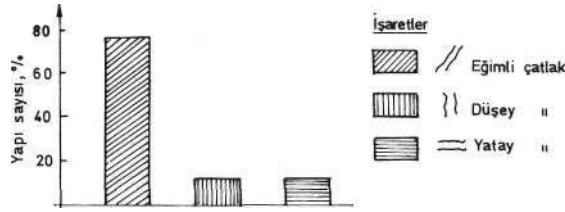
Şekil 6. Çatlak şekillerinin dağılım yüzdeleri.

İncelenen bütün yapılarda çatlak şekli genel olarak değerlendirildiğinde, % 76'sında eğimli çatlak formunun daha hakim olduğu ortaya çıkmaktadır. Düşey ve yatay çatlakların etkin olduğu yapıların oranı ise % 12'dir (Şekil 6).
