# Düzce İlindeki Betonarme Binaların Yeniden Yapılanma Sürecinde İncelenmesi

İlyas UYGUR  
Abant İzzet Baysal Üniversitesi, Teknik Eğitim Fakültesi, Makine Eğitimi Bölümü  
81620, DÜZCE

## An Investigation of Reinforced Concrete Buildings Through Reconstruction Process in Düzce

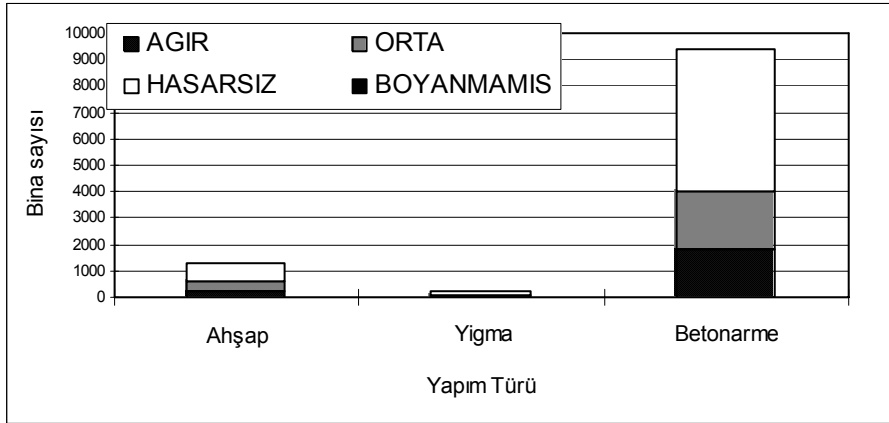
Şekil 1. Farklı türdeki yapıların deprem sonrası hasar durumları

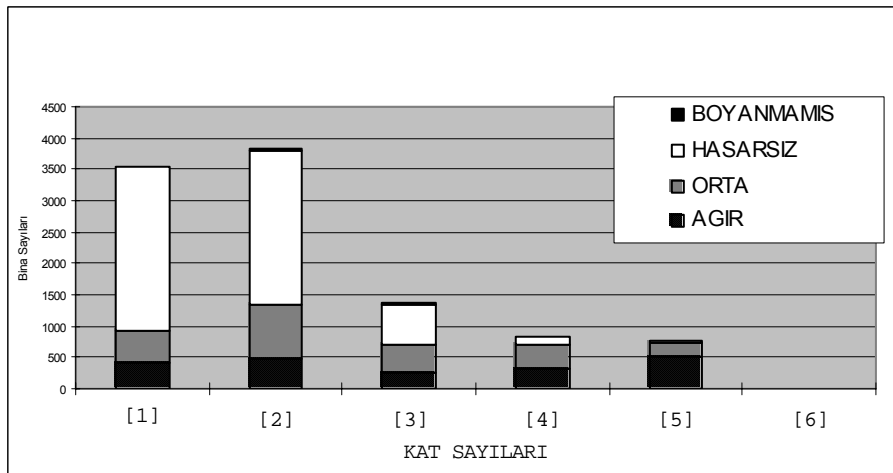
Şekil 2. Yapıların Kat sayılarına göre hasar durumları

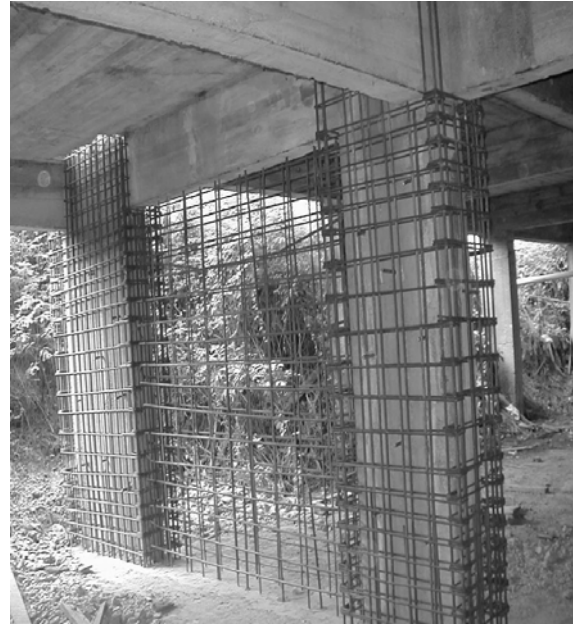
Şekil 3. Tipik kolon güçlendirmesi

ğer bir kriter ise projenin ruhsattaki kat adedi, çatı katı vs. açısından uygunluğudur. Düzce ilindeki güçlendirme çalışmaları Yapı denetim şirketlerinin yanı sıra belediye tarafında da denetlenmektedir. Depremden sonra hasar gören kolonların etrafı nervürlü inşaat çelikleri kullanılarak mantolanmış ve perde duvar haline dönüştürülerek güçlendirilmiştir (Şekil 3).

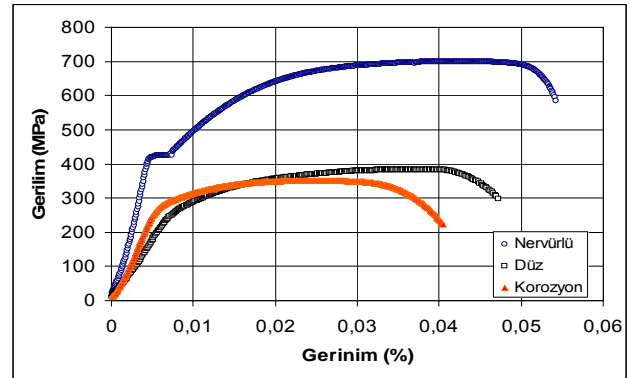
Şekil 4'te de, düz, nervürlü ve korozyona maruz kalmış düz inşaat çeliğinin gerilim-gerinim grafikleri gösterilmiştir. Nervürlü inşaat çeliği tipik düşük karbonlu çelik özelliklerini göstermekte, üst ve alt akma dayanımları net olarak tespit edilebilmektedir. Yüksek dayanımlara sahip nervürlü demir, aynı zamanda çok iyi bir uzama ve kesit daralması da göstererek, sünek bir şekilde kopmuştur (Şekil 5). Benzer kırılma eğrisi ve şekli hemen hemen tüm nervürlü demirlerde gözlemlenmiştir. Buna karşın düz demir, düşük gerilim ve gerinim özellikleri göstermiş, alaşım elementlerinin kontrolsüzlüğü sebebiyle, net bir akma noktası gözlemlenmemiştir. Ayrıca, soğuk şekillendirme oranının fazla olması, kükürt, fosfor ve silisyum gibi elementlerin de fazla miktarlarda bulunmasından dolayı, bir çok numune gevrek olarak aniden kırılmıştır (Şekil 6). Bununla birlikte standartlara uygun olan az miktardaki düz

Şekil 4. Nervürlü inşaat çeliği, düz inşaat çeliği ve bir yıl açık havada korozyona maruz kalmış düz inşaat çeliğinin gerilim-gerinim grafiklerinin karşılaştırılması.

Şekil 4'te görüldüğü gibi 1 yıl süreyle açık havada korozyona maruz kalmış düz demirin gerilim-gerinim grafiği de verilmiştir. Korozyonun, başlangıçta hızlı bir şekilde dayanım değerlerini artırdığı, fakat malzemenin yüzde (%) uzaması, kesit daralması ve gerinin değerlerinde düşüşe neden olduğu görülmektedir. Bu durum; çeliğin daha erken ve gevrek olarak kırılmasına sebep olacak, deprem gibi tekrarlı yük uygulamalarında; demirin yük taşıma kabiliyetini olumsuz yönde etkileyecektir. Korozyon miktarı aşağıdaki bağıntı yardımı ile hesaplanabilir.

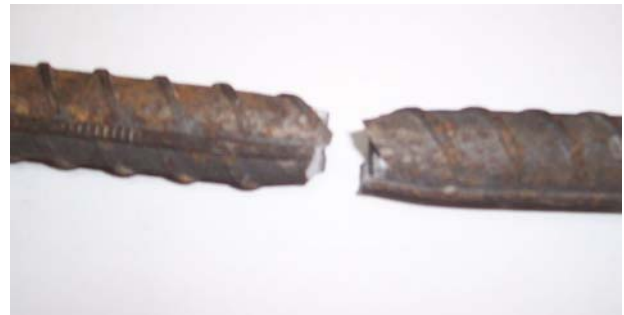
Şekil 5. ST III tipi numunenin sünek kırılması

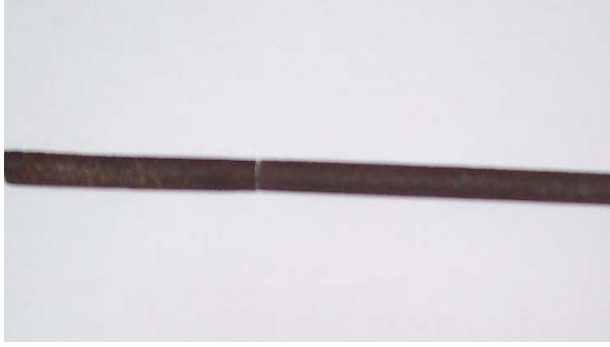
Şekil 6. ST I numunenin gevrek kırılması

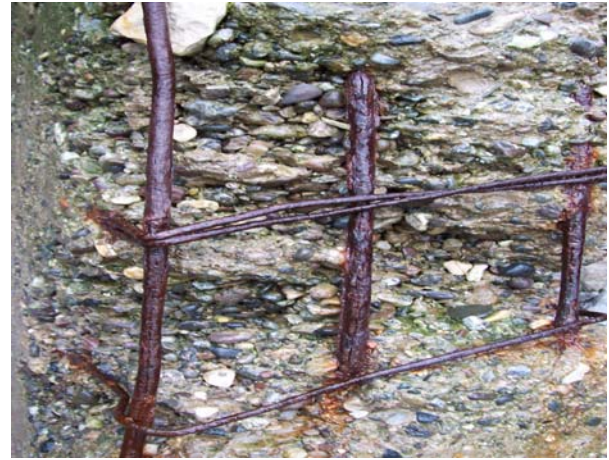
Şekil 7. Yeterli pas payı verilmemiş kolon içerisindeki inşaat çeliklerinin kesit daralması ve atmosferik korozyon

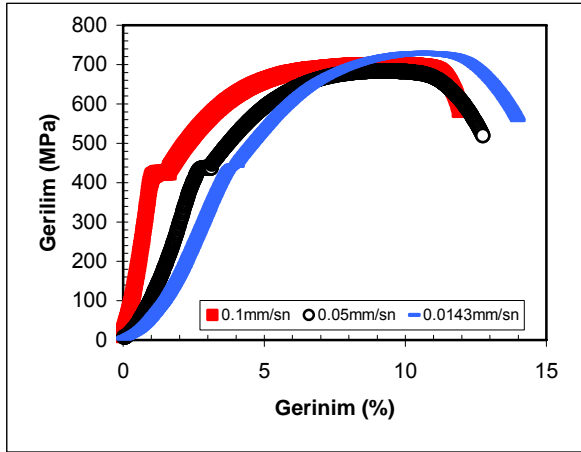
Yapı çeliklerinin mekanik özelliklerini etkileyen diğer önemli etkenlerden birisi de deformasyon hızıdır. Şekil 8'de farklı çekme hızlarındaki ST III tipi inşaat çeliğinin grafikleri verilmiştir. Bütün deney hızlarında alt ve üst akma noktaları net olarak görülmekte, yüksek çekme hızlarında malzeme hızla gevrekleşerek sertleşmekte, maksimum çekme noktasından sonra az miktardaki deformasyonla kırılmaktadır. Düşük çekme hızlarında malzemelerin, akma dayanımı, maksimum çekme dayanımı ve elastik modülleri düşmekte, fakat standart değerlerini koruyarak daha sünek bir şekilde kırılmaktadır. Yukarıdaki deney hızları depremlerde meydana gelen ani yük uygulamalarına benzetildiğinde, ST III tipi çeliklerin arzu edilen standart değerler içerisinde bulunduğu ve betondaki çekme gerilimlerini iyi bir şekilde karşıladıkları görülmektedir. 1995 Kobe depreminde, yapı çeliklerinde makro çatlaklar oluşmuş, sürekli ve yavaş olarak çatlaklar ilerlemiş ve ani gevrek olarak kırılmıştır. Malzemeye uygulanan ani yük, metalin pekleşmesine, sertleşmesine ve atomik yapısının bozulmasına neden olmakta ve normal çekme esnasında yüksek süneklik gösteren çelik, yüklem hızı ve tekrarin artışıyla gevrek olarak kırılmaktadır (15).

Şekil 8. Nervürlü İnşaat çeliğine çekme hızının etkisi
