## Hatay İli Antakya Merkezde Yarı Kırsal Bölgede 6 ve 20 Şubat 2023 Depremlerinin Etkisi

Selen AKTAN<sup>1\*</sup>, Fatih YONAR<sup>1</sup>

## The Effect of the 6 and 20 February 2023 Earthquakes in the Semi-Rural Region in Hatay, Antakya

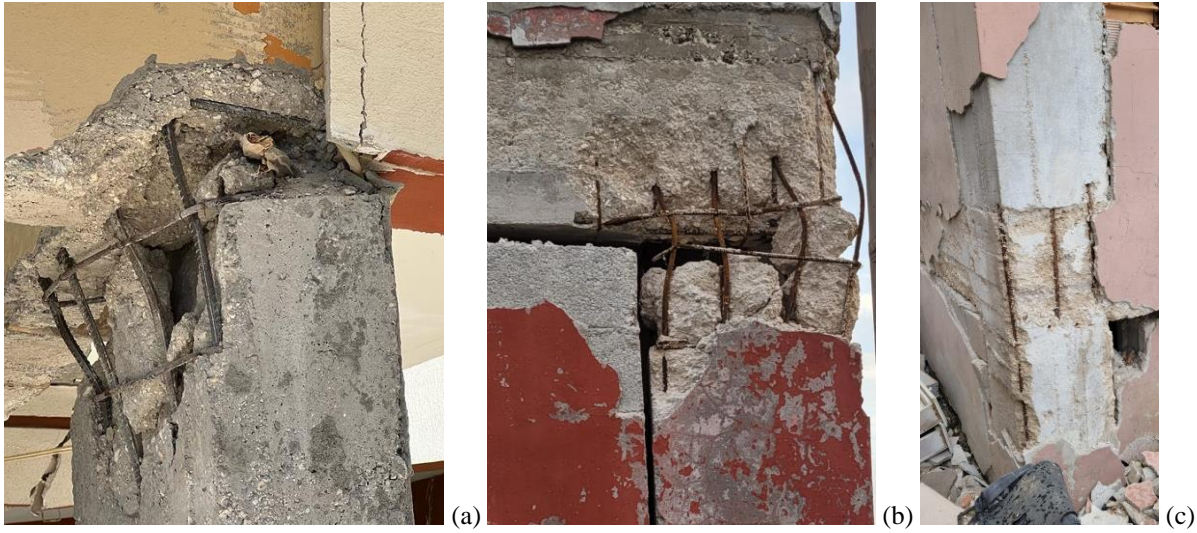
Nervürlü yerine düz donatı kullanılması durumunda beton ile donatı arasındaki aderansın sağlanmadığı ve deprem esnasında donatının betondan kolayca sıyrılabileceği bilinmektedir. Kesme kuvvetlerini karşılayan etriye ve çiroz donatılarının konmaması veya yetersiz konması durumlarında, deprem sırasında kesme çatlağının büyümesi çok daha hızlanmakta, betonun kabuk atmasıyla boyuna donatıların burkulması ve enine donatıların kopması sonucu kolon ağır hasarlı duruma gelmektedir. Şekil 5a ve b’de çiroz bulunmayan

ve etriye sıklaştırmasının yapılmadığı kolon örnekleri görülmektedir. Şekil 5c’de ise belli bir bölgede hiç etriye bulunmayan bir kolon tespit edilmiştir. Donatıların korozyon durumu hem kesit kaybına uğrayıp taşıma kapasitesini kaybetmesi açısından hem de beton ile aderansını kaybetmesi açısından son derece tehlikelidir. Bölgedeki hasar gören yapılarda çok sayıda korozyon oluşmuş donatı görülmüştür (Şekil 6). TS500’e (2000) göre hava koşullarına açık kolon ve kirişlerde en az 25 mm net beton örtüsü bulunması gerektiği belirtilmektedir. Özellikle Şekil 6d’de donatılardaki korozyonu önlemesi amacıyla bırakılması gereken pas payının neredeyse hiç bulunmadığı görülmektedir.

Şekil 5: Kolon hasarları.

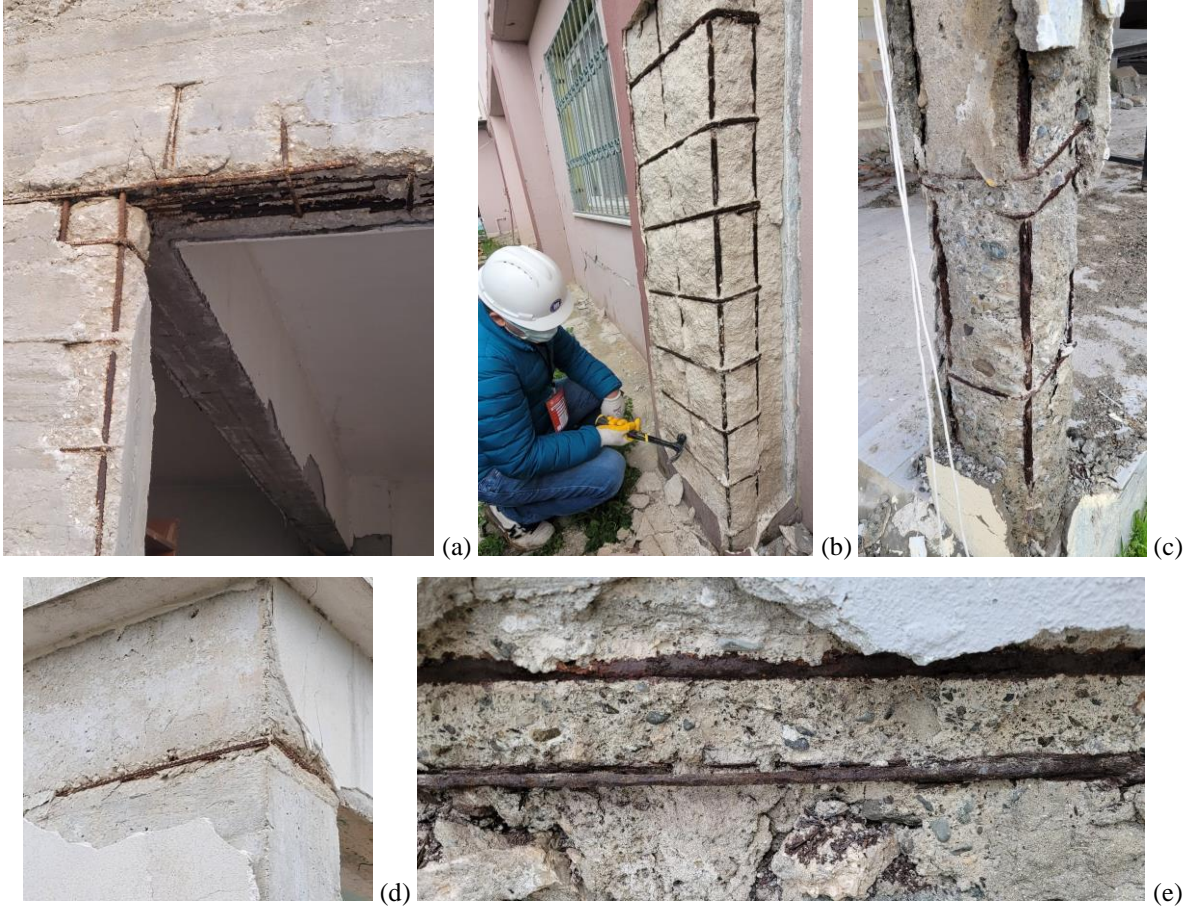
Şekil 6: Korozyon hasarları.

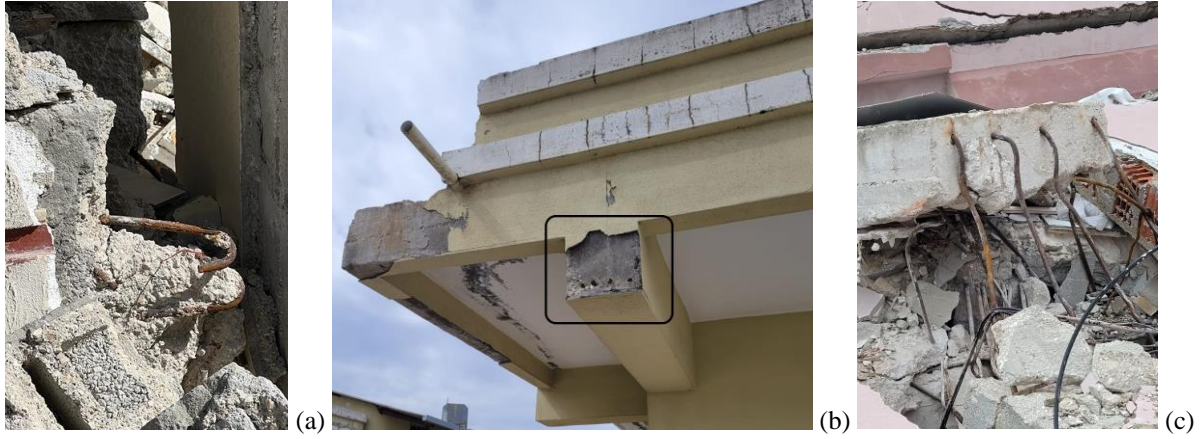
Mühendislik hizmeti görmemiş olan binalarda donatıların genel yerleşimleri doğru olsa dahi donatının betona kenetlenmesini sağlayan kanca ve gönye uygulamalarının neredeyse hiç uygun yapılmadığı gözlemlenmiştir. Boyuna donatıyı saran etriyelerin ucuna yapılan kancanın deprem sırasında çekirdek betonu sargılamaya devam etmesi beklenmektedir. Kancanın 90° yapılması durumunda dıştaki kabuk beton döküldükten sonra etriye uçları kolaylıkla açılmakta ve etriyenin betonu sargılama etkisi sonlanmaktadır. Kancanın 135° yapılması ancak kanca boyunun yeterli bırakılmaması durumunda ise artan yükler etkisinde benzer davranış oluşmaktadır. Gönye uygulaması ise, kirişteki boyuna donatıların kolon içinde bükülerek ankrajının sağlanmasını amaçlamaktadır. Bu uygulamanın yapılmaması durumunda birleşim bölgesinde ankraj sağlanamamakta ve donatıların sıyrılarak ayrılması daha kolay gerçekleşmektedir. Şekil 7a’da kanca boyunun yetersiz olduğu, Şekil 7b’de ise konsol kirişteki çekme donatılarında 90° kıvrılmayarak düz kesildiği görülmektedir. Şekil 7c’de ise yıkılmış bir binadaki düz donatılar görülmektedir.

Şekil 7: Hatalı donatı uygulamaları.

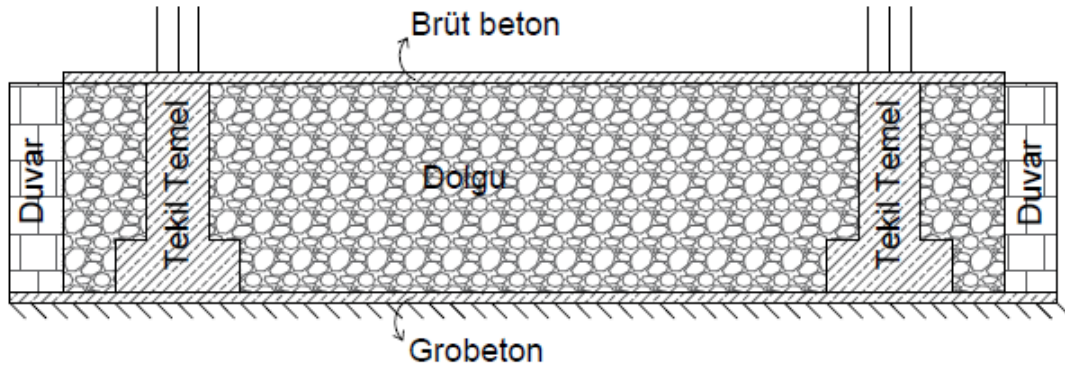
Kırsal bölgedeki binalarda genellikle tekil temel uygulamaları mevcut olup, tabanda döşeme olmadığı gözlemlenmiştir. Temel yapılırken ilk olarak binanın brüt alanından daha büyük derin olmayan bir bahçe hazırlandığı, sonrasında bunun etrafını duvarla çevirip arkasından bahçe tabanına grobeton döküldüğü, ardından temel kalıplarının çakılıp donatılarının bağlanıp betonunun döküldüğü belirtilmiştir. Son olarak tekil temelin filizleri yüzeyde kalacak şekilde temelin içinde bulunduğu bahçenin toprakla doldurulduğu ve filizlerin bağlanacağı kolonların bu işlemde çok sonra da imal edilebildiği belirtilmiştir (Şekil 8). Bu şekilde temelleri yapılmış binalara girdiğimizde tekil temellerin deplasman yaptığı ve yapıdan ayrıldığı gözlemlenmiştir. Tek katlı yapılarda ya da çok katlı yapıların giriş katlarında döşemenin bulunmadığı bunun yerine 5 cm civarında brüt beton döküldüğü yapılarda ise bu döşemenin kırılarak zemine gömüldüğü, özellikle odaların orta bölgelerinde görülmüştür.

Şekil 8: Tekil temel uygulaması.

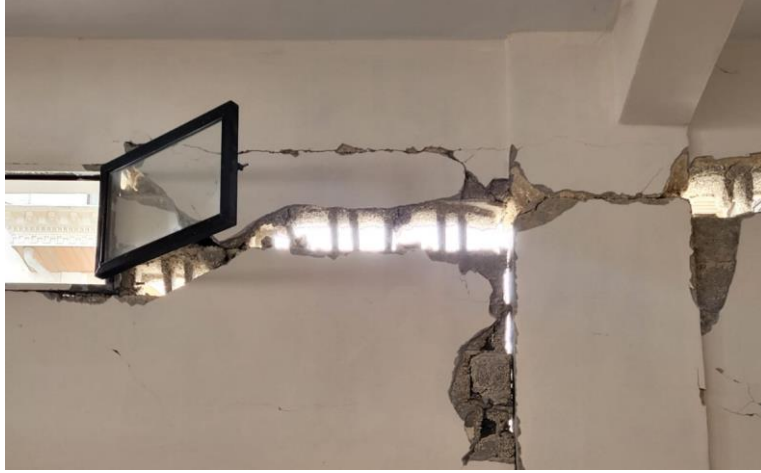
ABYYHY1975'ten itibaren deprem yönetmeliklerimizde tanımlanmış olan kısa kolon düzensizliğinin oluşturduğu hasar durumuyla da karşılaşmıştır (Şekil 9). Kısa kolon durumu oluşturacak bant pencere vb. bulunması durumunda söz konusu kolon için kesme hesabının yönetmelikteki formüllerle yapılması, kolonun kat yüksekliği boyunca sık etriye ile sarılması, kolon ile duvar arasına ezilebilir bir malzeme konulması gibi önlemler bulunmaktadır. Ancak bunlar yapılmadığı takdirde kısa kolona çok daha büyük kesme kuvvetinin gelmesiyle kolonun hasar alması kaçınılmaz olmaktadır.

**Şekil 9:** Kısa kolon hasarı.

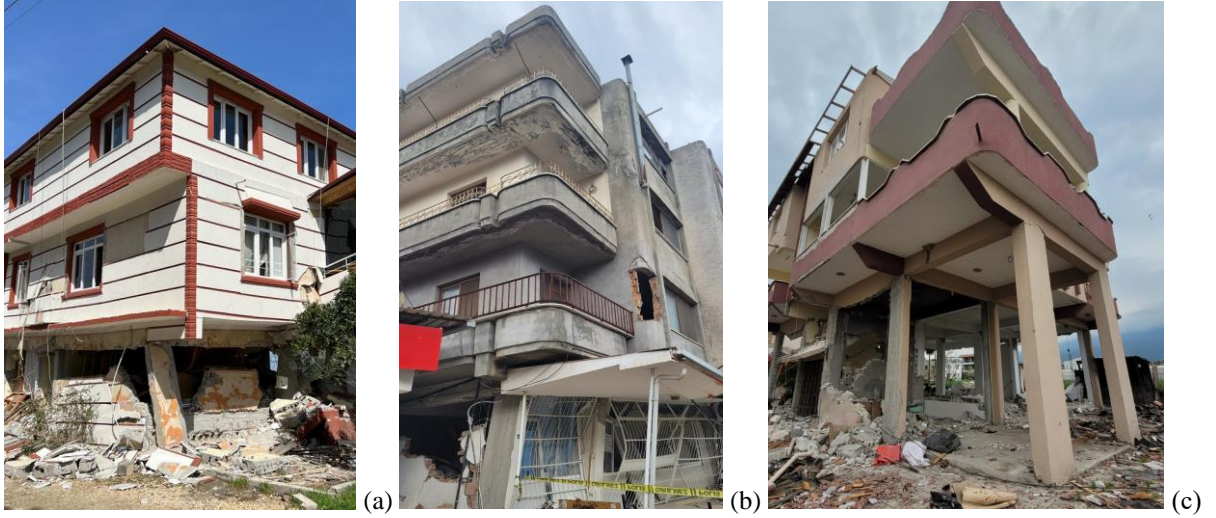
ABYYHY1998'den itibaren deprem yönetmeliklerimizde bulunan yumuşak kat durumu depremlerde yapının yıkılmasına yol açan veya ağır hasar oluşturarak yapıyı kullanılamaz hale getiren düzensizliklerin başında gelmektedir. Yumuşak kat düzensizliği, giriş katlarının dükkan, mağaza vb. olarak kullanılması durumunda dolgu duvarların bulunmayışı veya üst katlara göre daha az bulunmasıyla ve ayrıca bu katın yüksekliğinin diğer katlardan daha fazla olmasıyla katlar arasında oluşan rijitlik farkı nedeniyle meydana gelmektedir. Şekil 10a ve b'de görüldüğü gibi, giriş kat ve üst katlar arasındaki rijitlik farkı zemin kat kolonlarında çok ciddi ötelenmelere sebep olarak yapıları kullanılamaz hale getirmiştir. Şekil 10c'de ise zemin kat yüksekliğinin diğer katlara göre fazla olması kolon uçlarında hasar oluşturarak yapıyı ağır hasarlı hale getirmiştir.

Şekil 10: Yumuşak kat hasarı.

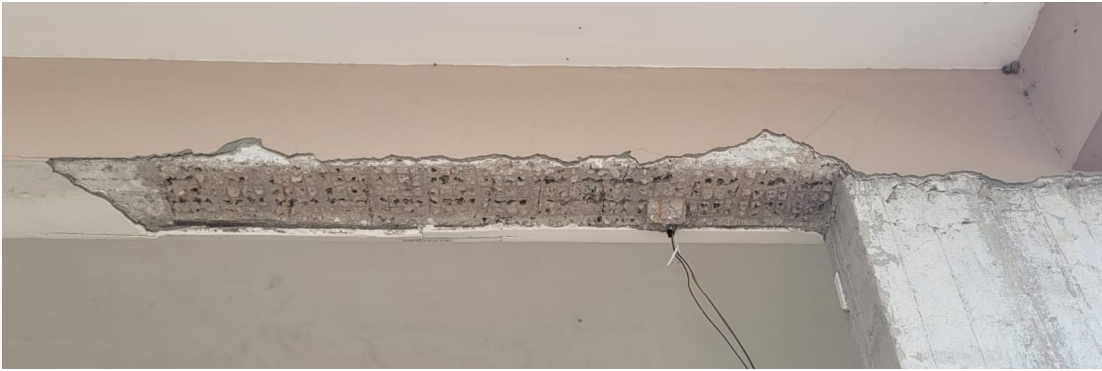
Betonarme elemanlarda beton dökülürken yeterli yerleştirme/vibrasyon yapılmadığı için oluşan segregasyon örneği Şekil 11'de görülmektedir. Segregasyon, betonun içindeki malzemelerin yoğunlukları ve boyutları doğrultusunda ayrışmasına neden olduğu için tehlikeli bir durumdur. Ayrıca betonarme elemanların kesilerek içinden tesisat veya boru geçirilmesi gibi durumlarla da karşılaşmıştır (Şekil 11). Yapısal elemanlarda oluşturulan bu boşluklar o bölgeyi zayıflatarak dayanım ve rijitlik azalmasına neden olmaktadır.

Şekil 11: Segregasyon oluşmuş kiriş.

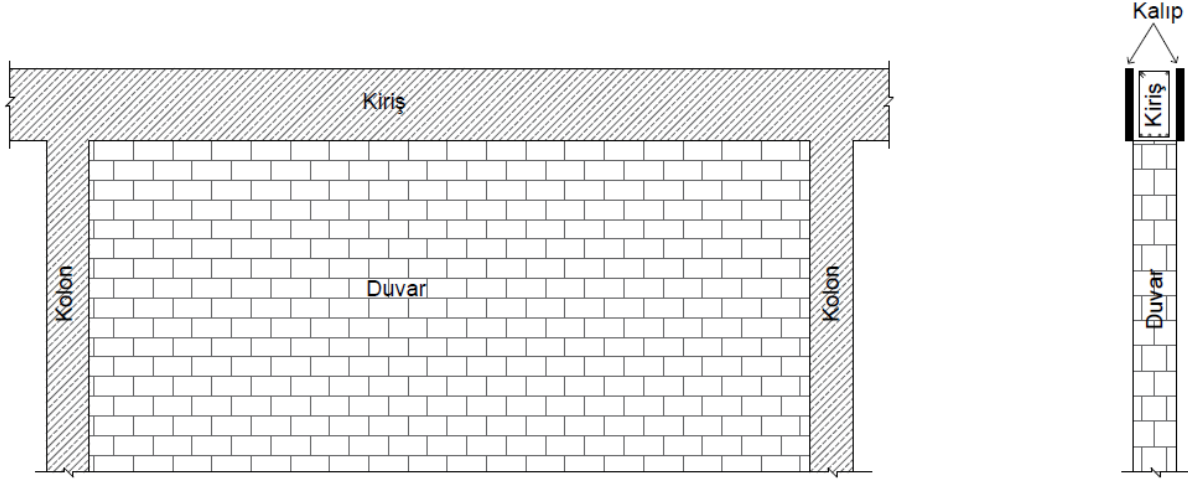
Kolon ve kirişin ayrı zamanlarda döküldüğü uygulamalarda, kolonlar döküldükten sonra duvarların örüldüğü, örülen duvarın üst yüzeyinin ise kiriş kalıbının alt yüzeyi olarak kullanıldığı belirtilmiştir (Şekil

12). Bu durumdan dolayı deprem sırasında duvar kiriş altında daha fazla sıkışmakta ve duvarın hasar görmesi daha kolay gerçekleşmektedir.

Şekil 12: Duvar örme tekniği.

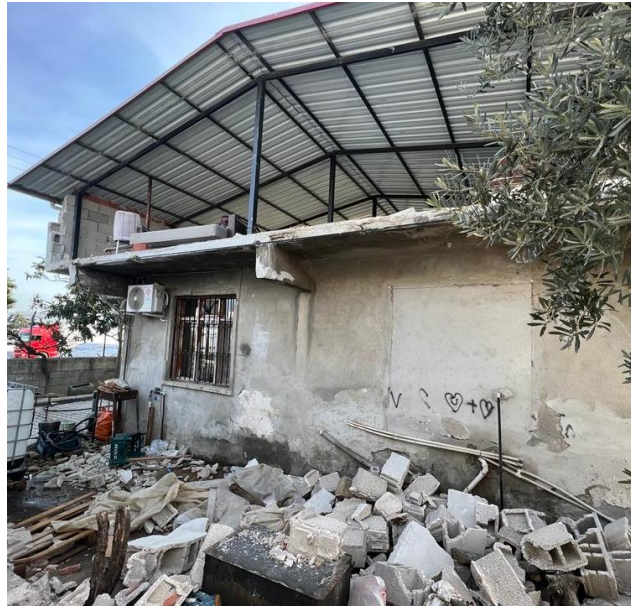
Kimi binaların çatı katında (yüksek çatı ya da çatı uygulaması yok), parapet gibi (yaklaşık 1m yüksekliğinde) duvar kullanıldığı ve bu duvarların da yaralanma ve can kayıplarına neden olduğu belirtilmiştir (Şekil 13).

Şekil 13: Duvar hasarı.

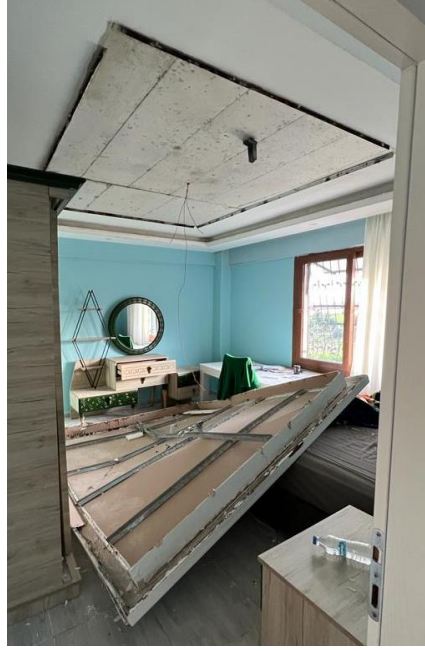
Bölgede tavan süslemesinin oldukça fazla olduğu ve deprem sırasında düşen kartonpiyerlerin kaçışa engel olduğu ve yaralanmalara sebep olduğu öğrenilmiştir. Yine asma tavan bağlantısının uygun yapılmaması ile asma tavanın tamamen çökerek ciddi hayati tehlike oluşturduğu gözlenmiştir (Şekil 14).

**Şekil 14:** Asma tavan hasarı.

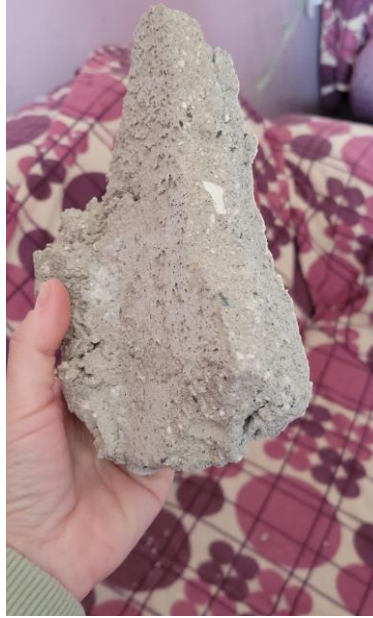
**Şekil 15:** Kalın sıva uygulaması.

Bölgede genel bir uygulama olarak sıvanın kalın kullanılması yaygındır. Yaklaşık 4-5 cm'e varan sıva uygulamasına sıklıkla rastlanmıştır (Şekil 15). Hasar tespiti yapılırken bazı taşıyıcı elemanlardaki çatlakların sıva kaldırıldığında betonarme elemanda bulunmadığı gözlemlenmiştir.
