1925 TARİHLİ KAPUDAĞLI İLYA (KANAKİS) YAPIMI UD'UN RESTORASYONU

RESTORATION OF OUD MADE BY KAPUDAĐLI İLYA (KANAKİS) DATED 1925

In this study, the restoration process of an oud made by Kapudađlı İlya, numbered 3886, dated 1925, is discussed. Kapudađlı İlya, who lived between 1870 and 1930, was one of the important oud producers of our country. He made ouds with high artistic direction, sound quality and visual value. Kapudađlı İlya (Kanakis) was born in 1870 on the Kapıdađ peninsula the Bandırma district of Balıkesir province. It is mentioned as Kapudađ in old records and on the labels of the instrument. He was a Turkish citizen of Greek origin. He started his career by making guitars and mandolins. When he was 25, he moved his workshop to Istanbul. İlya opened a shop in the Grand Bazaar, where he observed the musical understanding and needs of the period and began to produce accordingly. During this period, he started to produce the most preferred oud and was engaged in the production of oud and lute for many years. Instrument restoration is still a very new issue in our country. Although the repair and restoration of old instruments has been done for a long time, the application

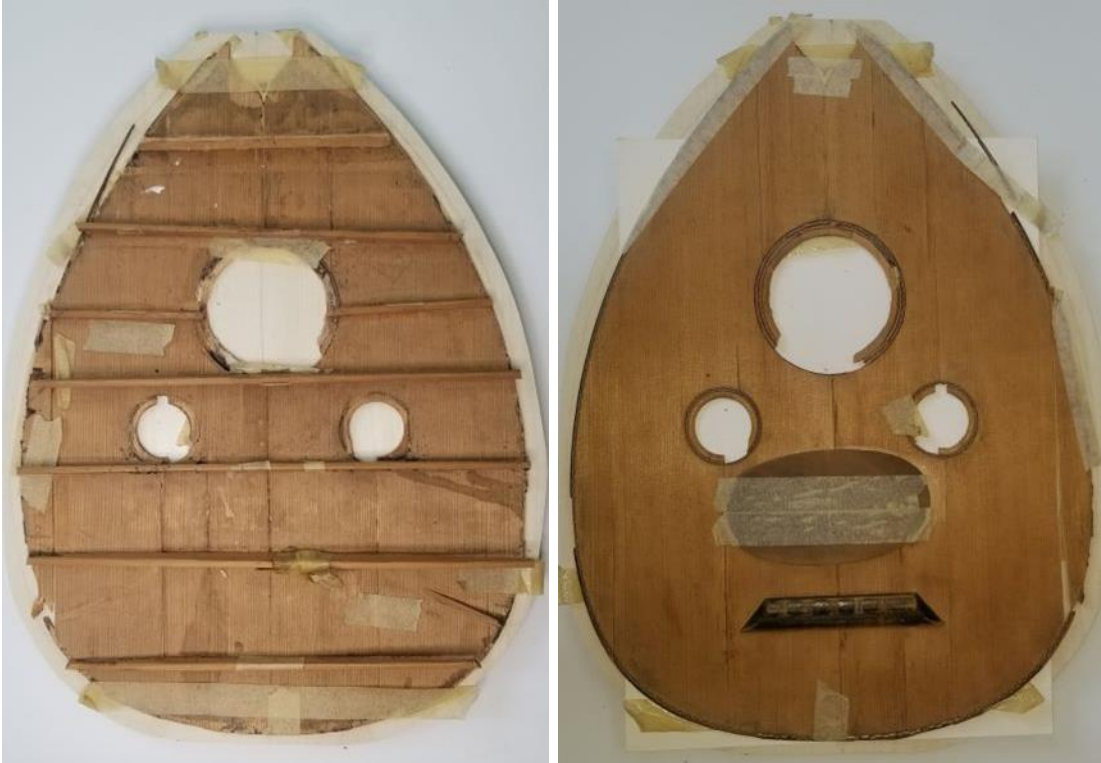
Çalgının ses tablasında ladin ağacı kullanılmıştır. Tablanın lif yapısı ve görsel değerlendirilmesinde Doğu Karadeniz ladini olma ihtimali öne çıkmaktadır. Ses tablasının orijinal halini muhafaza etmiş olduğu ancak birkaç yerde boyuna lif ayrılmalarına bağlı kırıklar görülmektedir. Fotoğraf: 7. Tablanın iç yüzeyindeki taşıyıcı kirişlerin (balkon) çoğunun yapışma yerlerinden ayrılmış oldukları tespit edilmiştir. Ses deliği civarında bazı yerlerinde doku kayıpları olduğu, yer yer filetoların dökülmüş olduğu görülmüştür. Büyük ses deliği kafesinin orijinal olmadığı tespit edilmiştir. Sözü edilen kısımlarda dokuları uymayan tamirler yapıldığı belirlenmiş ve bu bölümler çıkarılarak tabla aslına uygun işlem için hazırlanmıştır. Tabla, 100 yıllık süreçte eskimeye bağlı yıpranmış durumda olduğu için parçaları bir arada tutmak amacı ile geçici olarak kâğıt bantlarla sabitlenmiştir. Ses

Fotođraf 7. 1925 tarihli Kapudađlı İlya ud' u ses tablası n ve arka grnř. Alper Atahan Arslan 2022

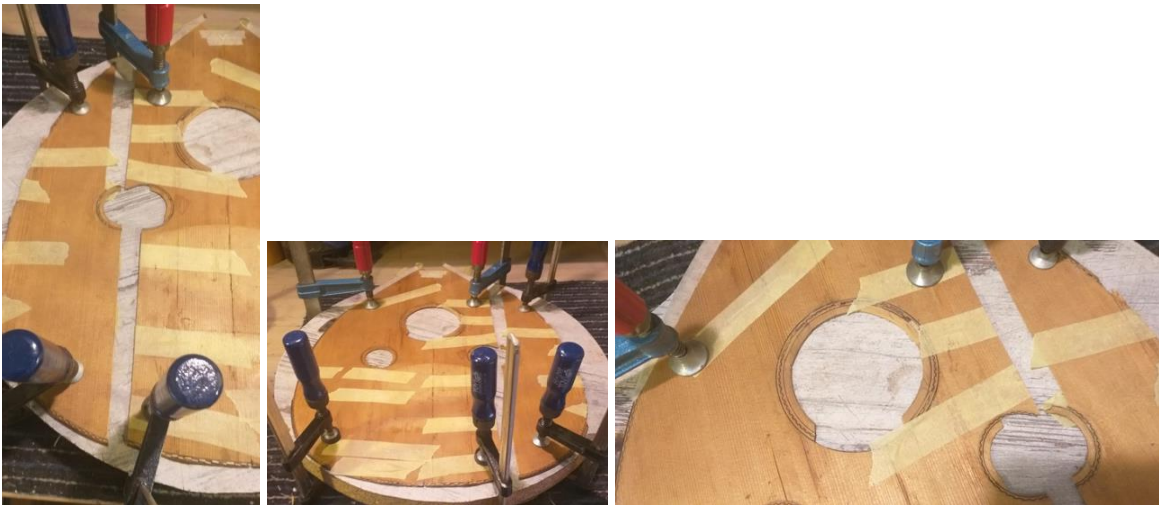
Söz konusu çalgının onarım öncesinde birçok yapısal sorunları bulunmaktaydı. Ses kutusunda fotoğraflarda da görüldüğü üzere birçok parçalı kırıkları mevcuttu.

Fotoğraf 9. İlya udunun ses tablası restorasyon öncesi durumu. Ali Maruf Alaskan, 2020

Malzeme özellikleri, dönem yapımcılık anlayışı, ölçüler ve restorasyon gerektiren kısımları belirlendikten sonra İlya udunun restorasyon sürecine geçilmiştir. Restorasyon için önce ses tablasını gövdeden ayırma işlemi yapılmıştır. Bu işlem için alkol, sıcak su, ince spatula ve 0.20 mm. çelik tel kullanılmıştır. Fileto araları ve bıçak girmesi zor noktalara alkol sızdırılarak ve sonrasında ince açkılı restorasyon bıçakları ve spatula kullanılmıştır. Alkol sızdırılan kısımlar biraz bekletildikten sonra ince bıçaklar ve spatula yardımı ile zarar görmeden sökülüştür. Ses tablasının ön takoz kısmına gelen bölümlerde yine alkol, sıcak su, ısı, çelik tel ve diğer aletler kullanılarak gövdeden ayırma işlemi tamamlanmıştır. Gövdeden ayrılan ses tablasında daha sonrasında aynı yöntem kullanılarak, alt eşik, mızraplık ve kirişler zarar görmeden sökülüştür. Sökülen bu parçalar temizlenerek yeniden kullanılmak üzere iyileştirme çalışmaları yapılmıştır. İyileştirme işlemlerinde parçaların orijinal halleri korunmaya çalışılmıştır. Bütün parçaları üzerinden alınan ses tablası koruyucu bantlarla korumaya alınmış, sonrasında kırılan kısımlar dönem yapımcılığında kullanılan glüten (boncuk) tutkalı kullanılarak yapıştırma işlemi yapılmıştır. Kayıp olan dokulara en uygun şekilde belirlenen restorasyon işlemlerinde kullanılmak üzere muhafaza edilen yıllanmış eski ladin parçalar kullanılarak protezler uygulanmış ve ses tablasının onarımı tamamlanmıştır. Ses tablasındaki ses deliklerinin daha önceden de belirtildiği gibi kayıp olan mukavemet ve süsleme filetoları yeniden oluşturulmuştur. Bu işlem için iki akçağaç kaplama arasına zikzak deseni oluşturacak şekilde siyah ve beyaz filetolar ters-düz bir şekilde dizilerek orijinal fileto deseni elde edilmiştir. Daha sonrasında ses deliklerinin eksik olan kısımları tamamlanmıştır Fotoğraf: 9,10,11

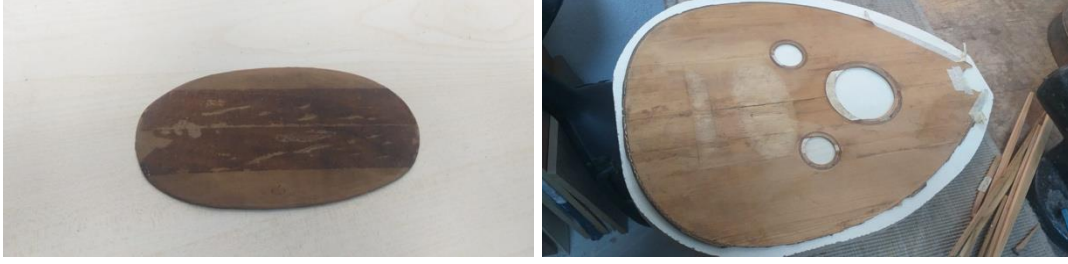
Fotoğraf 10. Mızraplık ve ses tablası onarım aşaması. Ali Maruf Alaskan 2020

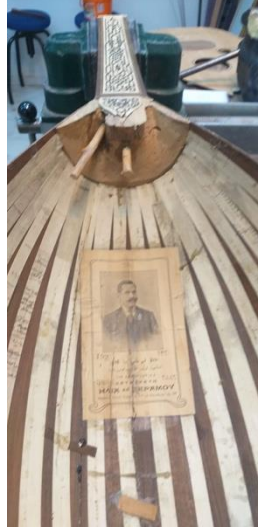
Fotoğraf 11. İlyas ud' unun gövde onarım aşaması durumu. Ali Maruf Alaskan 2020

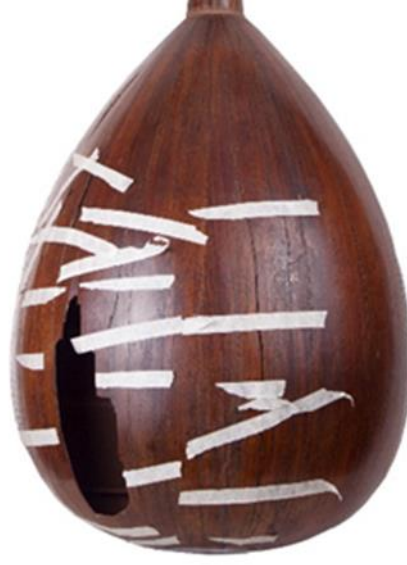
Fotođraf 12. İlya udunun gvde onarım ncesi. Ali Maruđ Alaskan 2018

Ses tablasının onarım işlemi sonrasında gövde üzerindeki parçalı kırıklar tek tek belirlenerek kopmuş oldukları noktalarla eşleştirilip buralar numaralandırılmıştır. Numaralandırılan parçalar gövde bütünlüğünde orijinal görüntüyü elde etmek ve yapıştırma işleminin sağlıklı olabilmesi için oldukça önemli bir detaydır. Gövde üzerinde kırılan parçaların birleştirme işlemi yapılırken bir parçanın eksik olduğu fark edilmiş ve bu parçanın yerine uygun dönem ağacı (ceviz) temin edilmiştir. Bu kısımda aynı şekilde fileto kaybı olduğu için benzer yöntemle fileto oluşturularak parçanın birleştirme işlemi tamamlanmıştır Fotoğraf:12., 13.

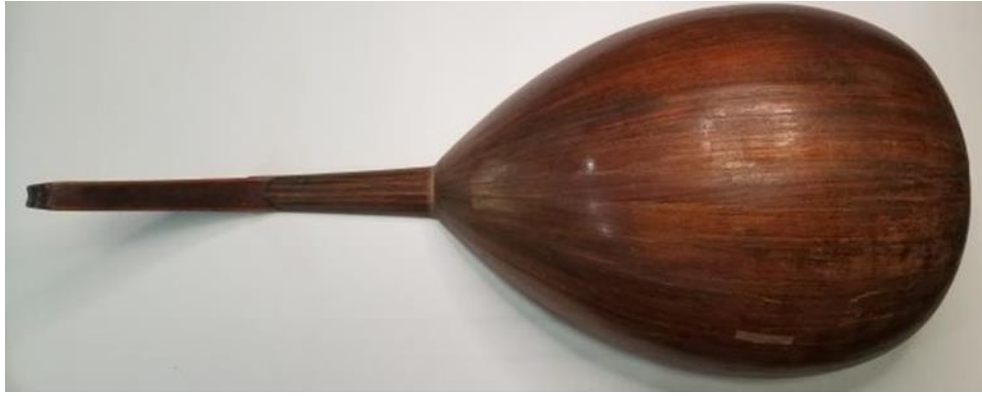
Fotođraf 13. İlya udunun gvde onarımı sonrası. Ali Maruđ Alaskan 2020

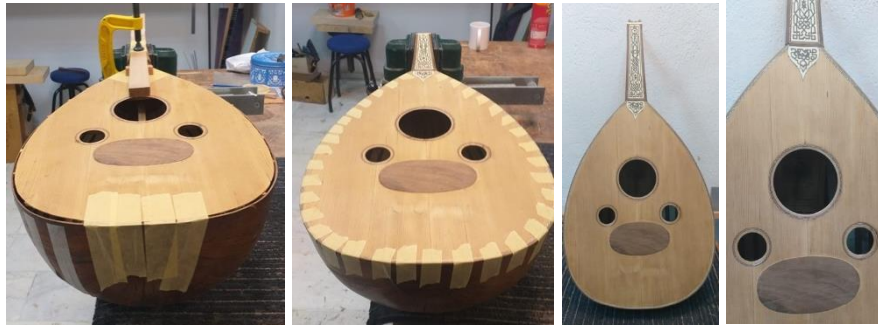
Fotođraf 14. İlya udu onarım ařaması. Ali Maruđ Alaskan 2020

Gövde onarımı tamamlandıktan sonra ses tablasının taşıyıcı kirişlerinin yeniden orijinal yapıya uygun bir şekilde inşa sürecine geçilmiştir. Yapılan inceleme ve değerlendirmede yüzyıllık bir geçmişe sahip olmasına rağmen oldukça iyi durumda olan kirişlerin tekrar kullanılmasına karar verilmiştir. Ancak 6 numaralı kiriş kayıp olduğu için onun yerine malzemenin yaşına uygun ladin ağacı kullanılarak eksik olan kiriş, udun kirişlerindeki mekik yapı dikkate alınarak aslına uygun bir şekilde oluşturulup birleştirme işlemi yapılmıştır. Kiriş yapıştırma işlemi tamamlanan ses tablası ile daha önceden onarım ve güçlendirme işlemi tamamlanan gövdenin birleştirme aşamasına geçilmiştir. Glüten tutkalı kullanılarak montaj işlemi tamamlanmıştır. Fotoğraf: 14 Ses tablası ve gövde birleştirme işleminin ardından çevre çıtası yapıştırılma aşamasına geçilmiştir. Çevre mukavemet çıtası için yeniden hazırlanan zikzak filetolar ve ceviz çıtalarnın yapıştırma işlemi tamamlanmıştır. Bir sonraki adımda çalgının orijinal mızraplık ve tel tutucu eşığı yapıştırılmıştır.

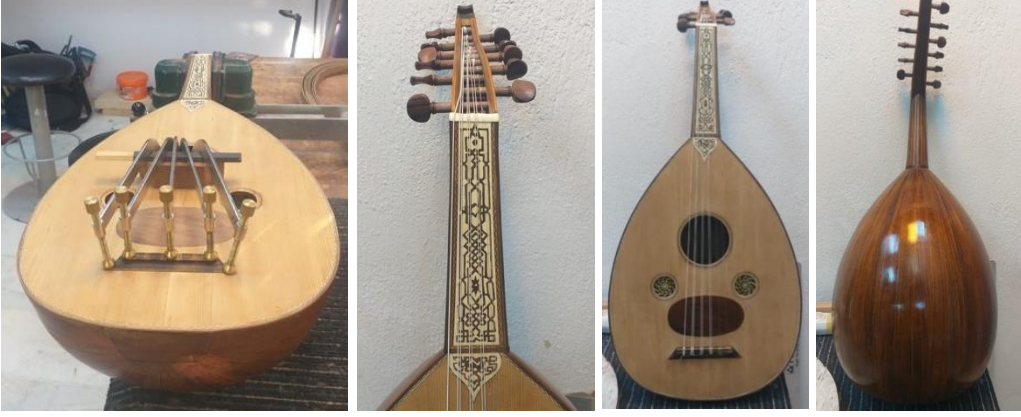
Fotoğraf 15. Kapudağlı İlya udu restorasyon sonrası görünüşü. Ali Maruf Alaskan 2024

Yapıştırma ve birleştirme işlemi tamamlanan çalgının temizlik ve cila işlemine geçilmiştir. Bu işlem için çalgının orijinal cilası olan gomalak cila hazırlanmıştır. Geleneksel olarak bu tür çalgıların tamamında gomalak cila kullanılır. Cila öncesinde yüzey temizliği yapılarak zemin cilaya hazır hale getirilmiş ve geleneksel bir uygulama olarak pamuklu beze sarılmış saf pamuk topu ile gomalak cila uygulanmış ve istenen orijinal yüzey dokusu oluşturulmuştur. Fotoğraf:15 Cilalama işlemi tamamlanan udun burguları takılmıştır. Burgular bütün çalgılarda zaman içerisinde aşınmaya bağlı değişimi sürekli olan bir eleman olduğu için orijinal burgu kavramı çok anlam ifade etmemektedir. Dolayısıyla çalgıya uygun yeni bir set pelesenk burgu kullanılmıştır. Çalgının orijinal üst eşığı kemik ve iyi durumda olduğu için aynı eşik bakımı yapılarak tekrar kullanılmıştır.
