Preservation and Adaptive Re-use of Historical Buildings: Fitnat Hanım House

Tarihi Yapıların Yaşatılması ve Yeniden İşlevlendirme: Fitnat Hanım Evi

Ercan AKSOY

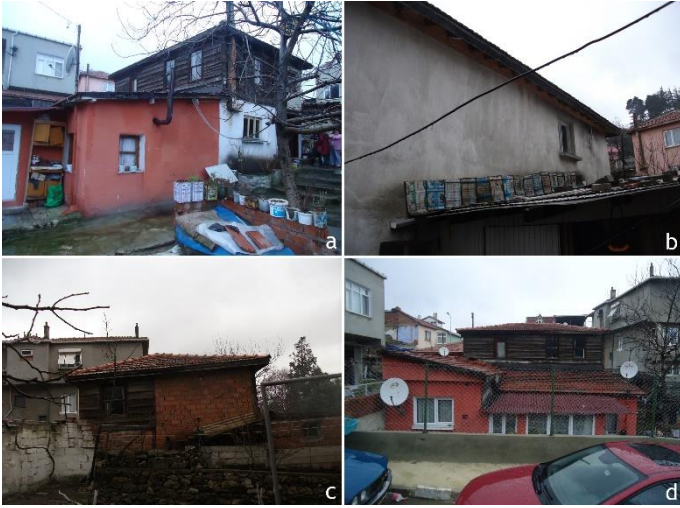
Şekil 4. Fitnat Hanım Evi Cepheleri

Fitnat Hanım Evi'nin cephelerine bakıldığında eklenti yapılar dolayısı ile büyük oranda bozulmalar ve değişimler olduğunu söylemek mümkündür. Değişimler olmakla birlikte özgün yapı cephesinin en iyi algılanabildiği kısım girişin sağlandığı doğu cephedir. Doğu cephenin alt katlarında sıvalar kısmen dökülmüş şekilde taş duvar oluşumu, üst katında ise ahşap kaplamalar izlenebilmektedir. Giriş kapısı üzeri uygun olmayan bir şekilde sundurma ile kapatılmış, bunun üst kısmı ise birinci kat saçak hizasına kadar çimento esaslı sıva ile sıvanmıştır. Zemin katta bir kanatlı pencere, üst katta ise iki giyotin bir kanatlı pencere mevcuttur. Zemin kattaki odanın ısıtılmasında kullanılan soba için bir baca bu cephede dışarı çıkartılmış ve çatıyı yırtarak yükseltilmiştir. Muhdes olan yapılar özgün yapıyla uyum göstermeyecek şekilde bir cephe oluşumuna sahiptir. Güneydeki yapının oranısız bir penceresi ile pvc olan kapısı doğrudan göze çarpmaktadır. Kuzeydeki depo ise pvc kaplama olması sebebiyle aykırılık teşkil etmektedir (Şekil 4a). Kuzey cepheye bakıldığında bitişik olan depo dışında sade bir görünüm sergilediği anlaşılmaktadır. Zemin katta farklı oranlar iki pencere ile üst katta yine farklı oranda yapılmış olan bir pencere bulunmaktadır. Duvarları her iki katta da sıvalı olan cephede sıva çatlakları yoğun

olarak göze çarpmaktadır. Yapı ile bahçe duvarı arasında kalan tuvalet mekânının cephesi de alt kordarda tuğla olarak bırakılmış üst kordarda sıvanmıştır. Mevcut çatı Marsilya tipi kiremit ile kaplıyken tuvalet bölümünde çatı kaplama malzemesi olarak sac kullanılmıştır (Şekil 4b). Batı cephe konutun bu bölümünden yol geçmesi sebebiyle kot olarak bir miktar aşağıda kalmaktadır. Özgün yapı cephesine bakıldığında diğer cephelerden farklı bir giyotin pencere oranı bulunduğu ve cephenin batısında ahşap kaplama doğusunda ise tuğla duvar olduğu anlaşılmaktadır. Yapım sistemine zıtlık oluşturacak şekilde yapılan tuğla duvar içerisinde herhangi bir hatıl bulunmaması bu duvarın sonradan yapıldığını belirtmektedir. Muhdes olan yapının cephesinde ise bir pencere bulunup diğer kısımlar tuğla olarak görülmektedir. Kat hizasında ise betonarme bir hatıl cephe boyunca uzanmaktadır (Şekil 4c). Güney cephe konutun yola cepheli diğer bir cephesi olup zemin kat boyunca müstemilatın cephesi izlenmektedir. Bu bölümün cephesi çimento esaslı siva ile sıvanmış olmakla birlikte farklı oranlarda pencereler ihtiva etmektedir. Giriş kısmının çatısında sac ana mekân üzerinde ise kiremit kaplama kullanılmış olması cephenin tümüyle niteliksiz hale gelmesine sebebiyet vermiştir. Özgün yapının üst katının algılandığı cephede ahşap kaplamalar bulunmakta ve pencereler oran olarak en uygun görünüşü vermektedir. Giyotin olan pencerelerin alt hizası boyunca yeni yapılan yapının çatı ile birleşmesinden kaynaklanan suyu önlemek amaçlı metal plaka kullanılmıştır (Şekil 4d).

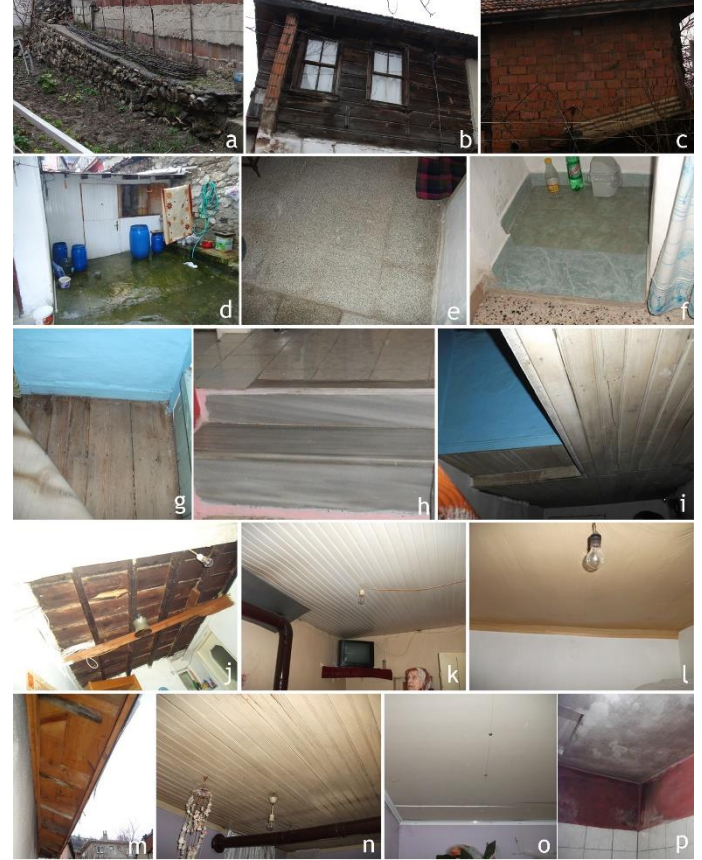
Şekil 5. Fitnat Hanım Evi Yapı Sistem ve Malzemeleri

cm yapılmıştır. Konutun üst kat duvarları ahşap karkas olarak tasarlanmış, arası tuğla ile doldurulmuştur. Tüm katın duvarları iç kısımda sıvalı iken dış kısımda ahşap ile kaplanmış ve yöresel mimariye uygun inşa edilmiştir (Şekil 5b). Bu katta dış duvar kalınlıkları 15-20 cm aralığında, iç duvar kalınlıkları ise 15-16 cm aralığında yapılmıştır. Batı duvarının güney kısmında muhtemel yıkılmaya bağlı olarak duvar tuğla olarak yeniden örülmüş ve kalınlığı 30 cm'ye çıkartılmıştır (Şekil 5c). Kuzeyde bulunan depo mahallerinin tamamı ahşap bölücüler ile oluşturulmuş ve niteliksiz şekilde bağlantıları sağlanmıştır (Şekil 5d).

Yapı tavanları özgün bölümlerde taşıyıcıların ahşap olmasına bağlı olarak kirişler ile oluşturulmuştur. Hayat mekânı tavanı doğu-batı doğrultusunda orta aksın batısında kontrplak ile kaplanmışken doğusunda ahşap kaplama bulunmaktadır (Şekil 5i). Kaplama kalınlıkları 7 cm olarak tespit edilmiştir. Güney bölümde ise ahşap kirişler tavanda görünmektedir ve kaplanmamıştır. Bu doğrultuda tavan kirişleri 34-36 cm aralıklarla kurgulanmıştır ve kalınlıkları 6 cm'dir (Şekil 5j). Odanın tavanı yakın dönemde

ağşapların tozlarının dökülmesini engellemek amacıyla PVC ile kaplanmış ve niteliksiz bir hal almıştır (Şekil 5k). Banyonun tavanı da yine ağşap kirişler ile bırakılmış, fakat kiriş aralıkları 15-21 cm belirlenmiştir. Tuvalet ise yeni yapılması ve binanın dışında bulunması sebebiyle betonarme tavana sahiptir. Üst katta ise tavanlar normalde ağşap kaplama iken tüm odalarda ağşapların üzeri kâğıtla kaplanmıştır (Şekil 5l). Yapının saçaklarında ise çatı mertekleri eğimli olarak görülebilmektedir (Şekil 5m). Güneydeki müstemilat yapısı tavanları salon ve odada lambri kaplama şeklinde oluşturulmuş (Şekil 5n), antrede kontrplak uygulanmış (Şekil 5o) iken diğer mahallerde betonarme olarak bırakılmıştır (Şekil 5p).

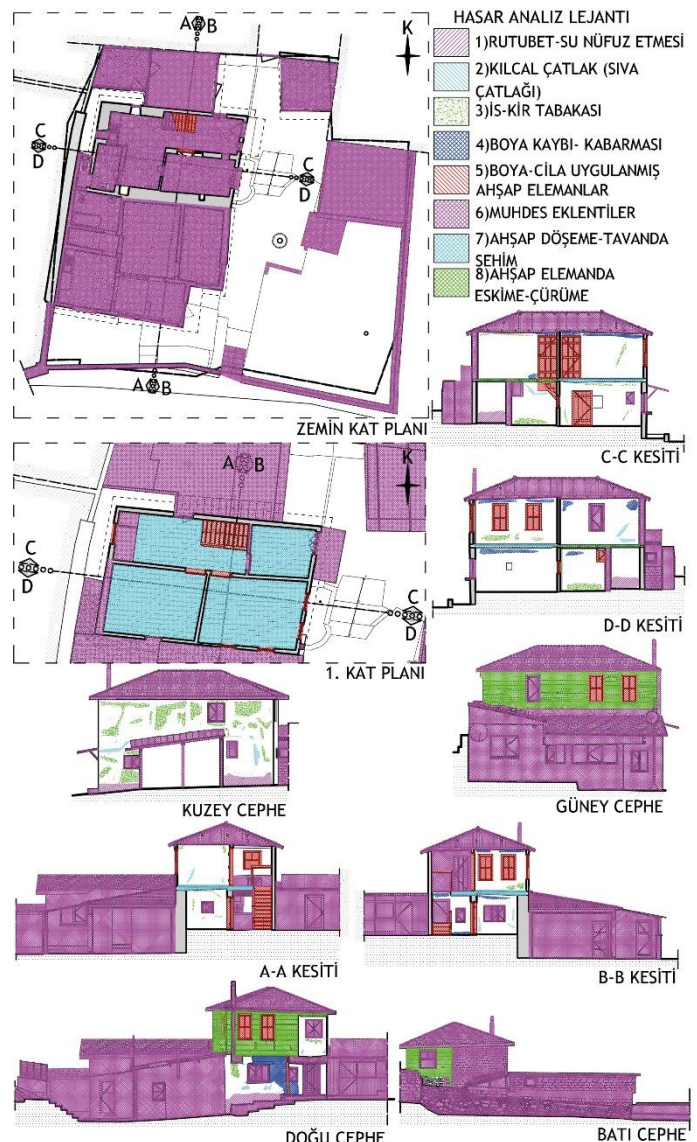
Şekil 7. Fitnat Hanım Evi Bozulma Analizi

Tarihi yapılara müdahale etmeden önce hangi tür bozulmaların olduğunu tespit edilmesi büyük önem taşımaktadır. Böylece müdahale sırasında en doğru yöntemlerin seçilmesi mümkün olabilecektir. Fitnat Hanım Evi incelendiğinde hem insan kökenli hem de atmosfer kaynaklı bozulmaların olduğunu söylemek mümkündür. Bozulmalardan bir tanesi rutubet-su nüfuzudur. Bu bozulma özellikle banyonun alt kotları ile kuzey ve doğu cephenin alt kısımlarında görülmektedir. Duvarlarda sık görülen bozulmalardan bir tanesi ise kılcal sıva çatlaklarıdır. Çatlaklar zemin kattaki odanın doğu cephesinde, hayatın kuzey cephesinde üst kat odalarının kuzey ve güney cephelerinde bulunmaktadır. Ayrıca yapı doğu cephesinin zemin kat kotuyla kuzey cephenin çimento esaslı sıvalarında da çatlaklar mevcuttur.

Duvarlarda en çok görülen bozulma ise is ve kir tabakası oluşumudur. Bu durum kısmi olarak yapının bütün odalarında görülebilmektedir. Ek olarak kuzey cephenin büyük çoğunluğunda da is-kir oluşumundan söz etmek mümkündür. Özellikle iç mekân duvarlarının üst kotlarında boya kaybı/kabarması da fazlaca mevcuttur. Dış cephede ise en çok boya kaybı/kabarması doğu cephenin pencere etrafında yer almaktadır. Ağşap elemanlarda görülen en büyük değişim ve bozulma ise ağşaplarda boya ve/veya

cila uygulanmasıdır. Bu bağlamda bütün kapılar ile pencerelerin iç yüzeyleri ile güney ve doğu cephe pencerelerinin dış yüzeylerinde yağlı boya uygulaması bulunmaktadır. Aşşap döşemelerin büyük çoğunluğunda sehim görülmekte ve bu ölçü 3 cm'ye kadar ulaşmaktadır. Aynı zamanda döşemelerde çürüme olayı da görülmektedir. Ancak ahşaplarda ki çürüme en çok yapının dış cephe kaplamalarında izlenmektedir. Üst kat ahşaplarının neredeyse tamamında bakımsızlık neticesinde çürüme meydana gelmiştir. Konutun bütününe bakıldığında en büyük bozulma sebebi ise muhdes eklentilerdir. Yapının çatı malzemesi, güney ve kuzeydeki yeni yapılar, zemin kat banyo ve tuvalet duvarları, üst kat odasının sonradan oluşturulan duvarları, giriş sundurması ve pencerelerin büyük çoğunluğu muhdes olarak yapılmış ve yapının özelliğini büyük oranda yitirmesine sebebiyet vermiştir. Aynı zamanda hayat ve sofa mekânlarının batısında bulunan tezgâhlar ile zemin kat odasının batı ve kuzeyindeki pencerelerde yakın dönemde inşa edilmiş ve yapıya eklenmiştir (Şekil 7).
