Şubat 2023 Depremlerinin Hatay'da Oluşturduğu Sorunların Değerlendirilmesi

Evaluation of the Problems Caused by the February 2023 Earthquakes in Hatay

Gülgün Mıstıkoğlu¹

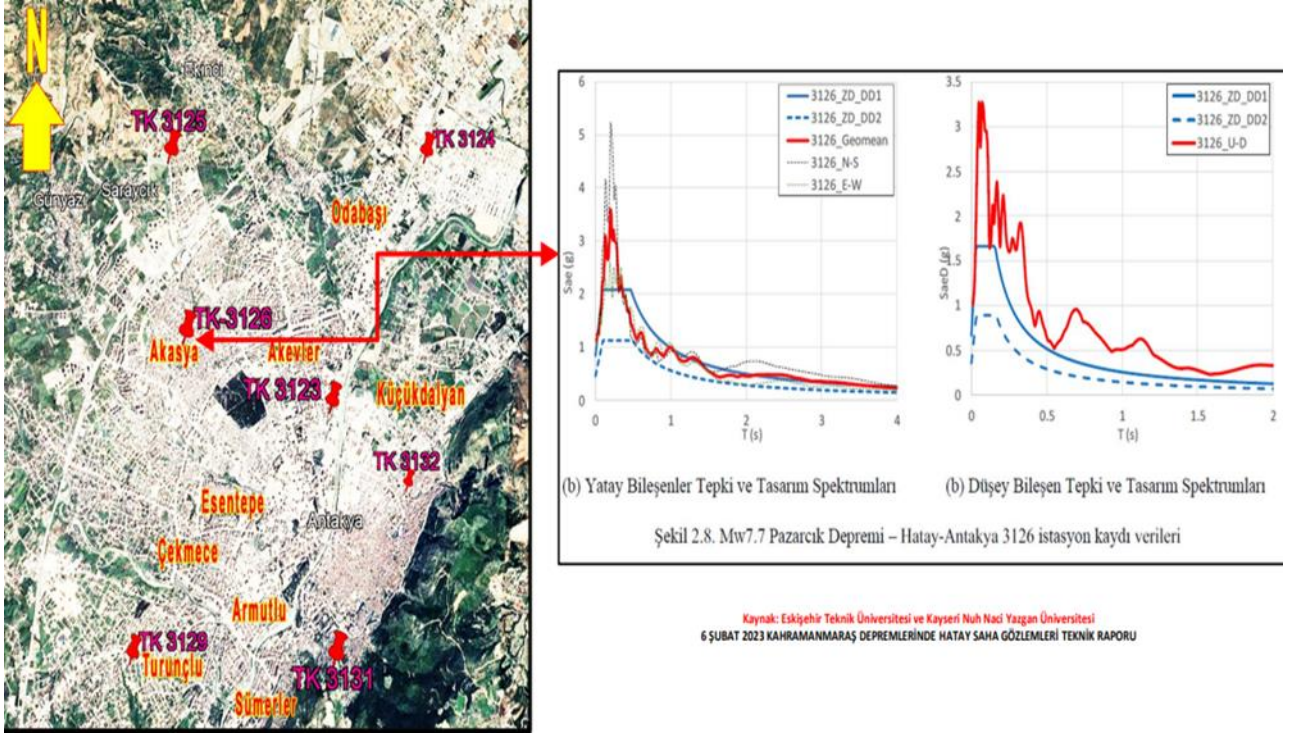
Yaşanan bu durum deprem bölgesinde bulunan ivmeölçerlerden elde edilen verilerden de görülebilmektedir. Deprem anında yaşanan ivme değerleri, hesaplarda kullanılan, (AFAD, 2018 Türkiye Tehlike Haritasından elde edilen tasarım spektral ivme değerlerinden) tasarım ivmesinden daha büyük değerlere ulaşmıştır (Şekil 1). Şekil 1'de sol parçada Hatay'ın uydu fotoğrafından Akevler, Odabaşı, Akasya gibi mahallelerinin bulunduğu lokasyonlar ve bu bölgelerdeki AFAD Deprem Dairesi Başkanlığının, Türkiye deprem gözlem ağına ait, Kuvvetli Yer Hareketi kayıt istasyonlarının bulunduğu noktalar görülmektedir. Örnek olarak Akasya mahallesindeki 3126 numaralı istasyona ait deprem anındaki kayıtlar da sağ taraftaki iki diyagramda sunulmuştur. Diyagramlar yatay ve düşey bileşenleri göstermek üzere 2 adettir. Bu diyagramlarda, güncel olan (2019 yılından itibaren geçerli) Türkiye Bina Deprem Yönetmeliğine (TBDY, 2018) göre yapıların deprem hesabında kullanılan, deprem tasarım ivmesi olarak DD2 düzeyinde yapılarımızın depremde maruz kalacakları beklenen ivme değerleri kesikli mavi çizgilerle ifade edilmiştir. Kırmızı çizgiler ise, deprem anında gerçekleşen, ivme değerlerini gösteren kayıtlardır. Dolayısıyla diyagramlardan görüldüğü gibi, mühendislik hizmeti almış deprem hesaplarının yapıldığı, son yönetmelik kurallarına göre uygun tasarlanmış yapılar, beklenen ivme değerinden çok daha büyük ivme değerlerine maruz kalmışlardır.

Şekil 1. Antakya merkez ve çevresinde, AFAD Deprem Dairesi Başkanlığı'nın, Türkiye deprem gözlem ağına ait, Kuvvetli Yer Hareketi kayıt istasyonlarının konumları ve 3126 numaralı istasyonun kayıtları (Kamanlı ve vd., 2023)

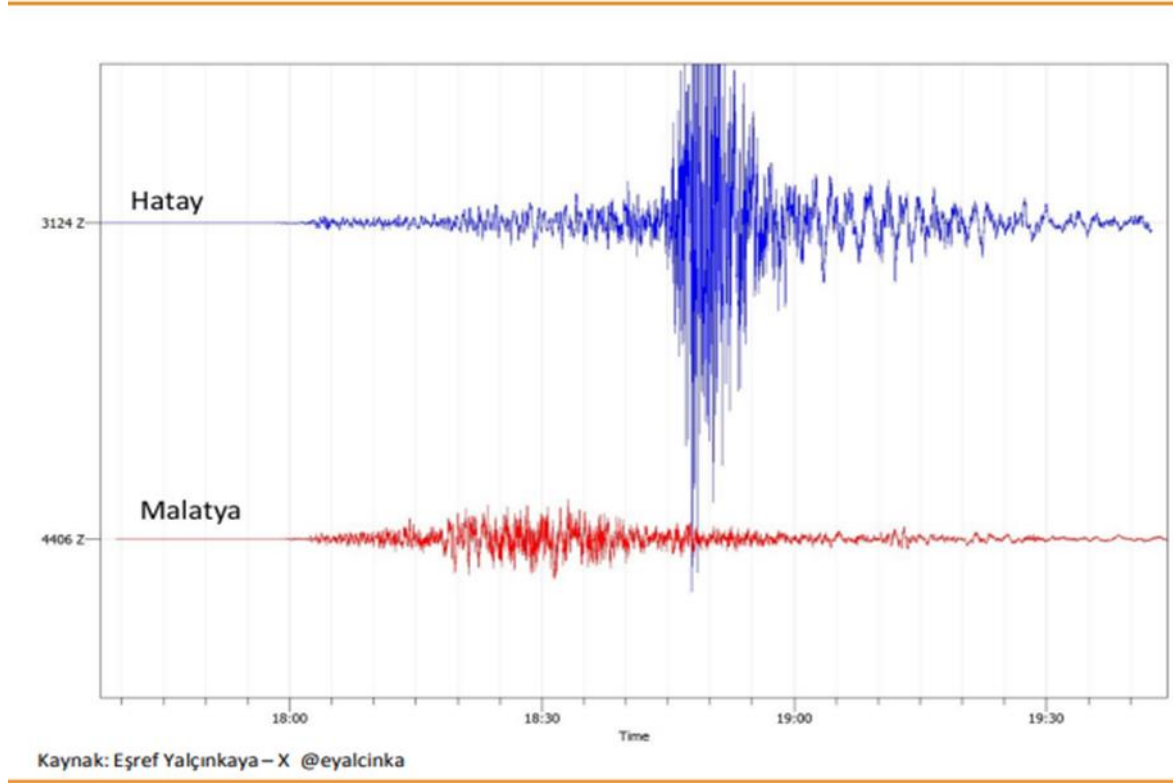
Depremi merkez üssü olan Pazarcık'tan yaklaşık olarak eşit uzaklıkta bulunan Hatay ve Malatya'da depremin etkilerinin ne kadar farklı olduğu, (Şekil 2) deprem kayıtlarından da görülmektedir. Deprem merkezi Pazarcık'tan kuzeydoğu yönünde Malatya 130km., Hatay ise güney batı yönünde 190 km. uzaklıktadır. Deprem merkezine yaklaşık eşit yakınlıklardaki Malatya'da deprem ivme değerleri sınırlı hasarlara sebep olurken, Hatay'da (özellikle Antakya'da) çok daha büyük değerlerde gerçekleşmiş ve ağır hasarlara yol açmıştır. Bu sonuçlar; deprem merkezinden aynı uzaklıktaki iki ayrı kentin zemin koşulları ve kırılmanın özelliklerinden dolayı çok farklı deprem zararlarına uğradıklarını göstermektedir. Hatay'daki yapılarda diğer deprem bölgelerinden daha fazla yıkım olmasının sebeplerinden biri de, deprem etkilerinin kayıtlarda görüldüğü gibi Hatay'da diğer bölgelerden daha fazla olmasından kaynaklanmaktadır.

Şekil 2. Hatay ve Malatya’da kaydedilen deprem kayıtları(Yalçınkaya,2023)

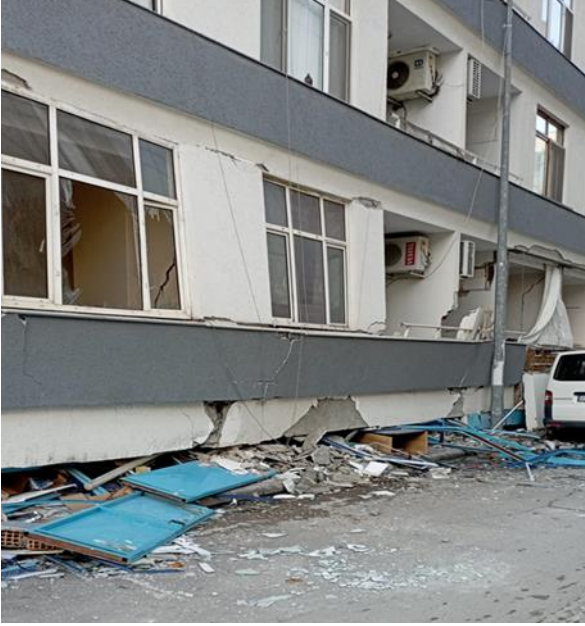
Yapıların alt katlarında büyük hacimler elde etmek amacıyla, zemin katta perdenin kolonlara oturtulması, zemin katının kesme dayanımını düşürmekte ve bu katı yumuşak kata dönüştürmektedir. Deprem anında, yatay deprem yüküne maruz kalan yapı kütlelerinin en zayıf olduğu genellikle duvarlarının azaltıldığı hacimler zemin kat olduğundan, yapıdaki diğer katlara göre yumuşak kata dönüşen bu katlar öncelikle yıkılmaktadır. Bu durum ise, deprem sonrası yok olmuş zemin kat görüntülerine yol açmaktadır (Resim.1).

Resim1. Antakya'da yumuşak kat durumu: Deprem sonrası yok olmuş zemin katlar

Ayrıca yapıların girişlerinde ticari işletmeler için tasarlanan alanlarda, cephenin açık kalması için azaltılan duvarlar; konut yapılarında üst katlarda var olan duvarların zemin katta kesilerek, zemin katın sadece kolonlar üzerinde yükselmesi örnekleri sık sık gözlemlenen ve yumuşak kat oluşumuna yol açan örneklerdir (Celep, 2022).

Yumuşak kat durumunu önlemek için yapılabilecek çözümlerde mevcuttur. Bunlar yumuşak katın oluşumunu engelleyecek, deprem anında yapının bu yüzden zarar görmesini engelleyecek çözümlerdir. Örneğin yumuşak katın olduğu giriş katlarda cephede veya cephe gerisinde çaprazlama ya da perde düzenlenerek üst katlar ile giriş kat arasında ani rijitlik azalması engellenebilir. Ya da giriş katında değişiklik mümkün değilse, üst katların rijitliği azaltılarak giriş katı üzerindeki katlar daha esnek düzenlenebilir.

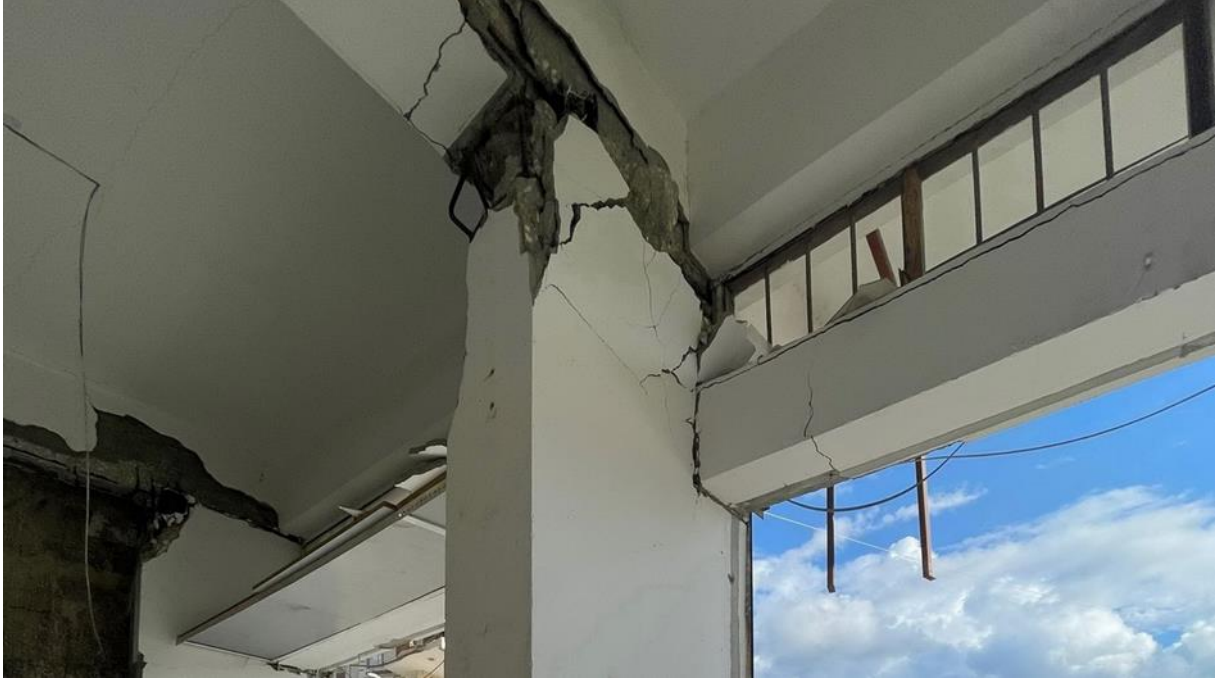
Depreme dayanıklı yapılar tasarlarken teknik açıdan dikkat edilmesi gereken birçok detay vardır. Bu detaylardan bir tanesi kısa kolon etkisidir. Projenin uygulanma aşamasında, bant pencere yapımı kısa kolon oluşumuna yol açmaktadır. Kısa kolon davranışı, kolonun kesme kuvvetinin etkisiyle tam olarak kırılması ya da kısmen zarar görerek güç kaybetmesi olarak ifade edilebilir (Resim 2). Depremde istenmeyen düzensizliklerden olan kısa kolon etkisi ile ilgili olarak deprem yönetmeliklerinde yeterli bilgi mevcuttur (TBDY,2018). Kısa kolonların oluşması mimari sebeplerden dolayı zorunlu ise, kolona gelecek kesme kuvvetini karşılamak üzere önlem alınması gerekir. Bu önlemlerden biri kolonu tüm kat

Resim 2. Kısa kolon etkisi (iki bant pencere arasında kalan kısa kolonda deprem sonrası oluşan zarar)

yükseklüğince enine donatı ile sarılma bölgesi özelliklerinde sarmaktır. Ayrıca kolonun duvar örülen kısmında, duvar ile kolon arasında boşluk bırakılmalı ve bu derz boşlukları özel derz malzemeleri ile doldurulmalıdır (Celep, 2022).

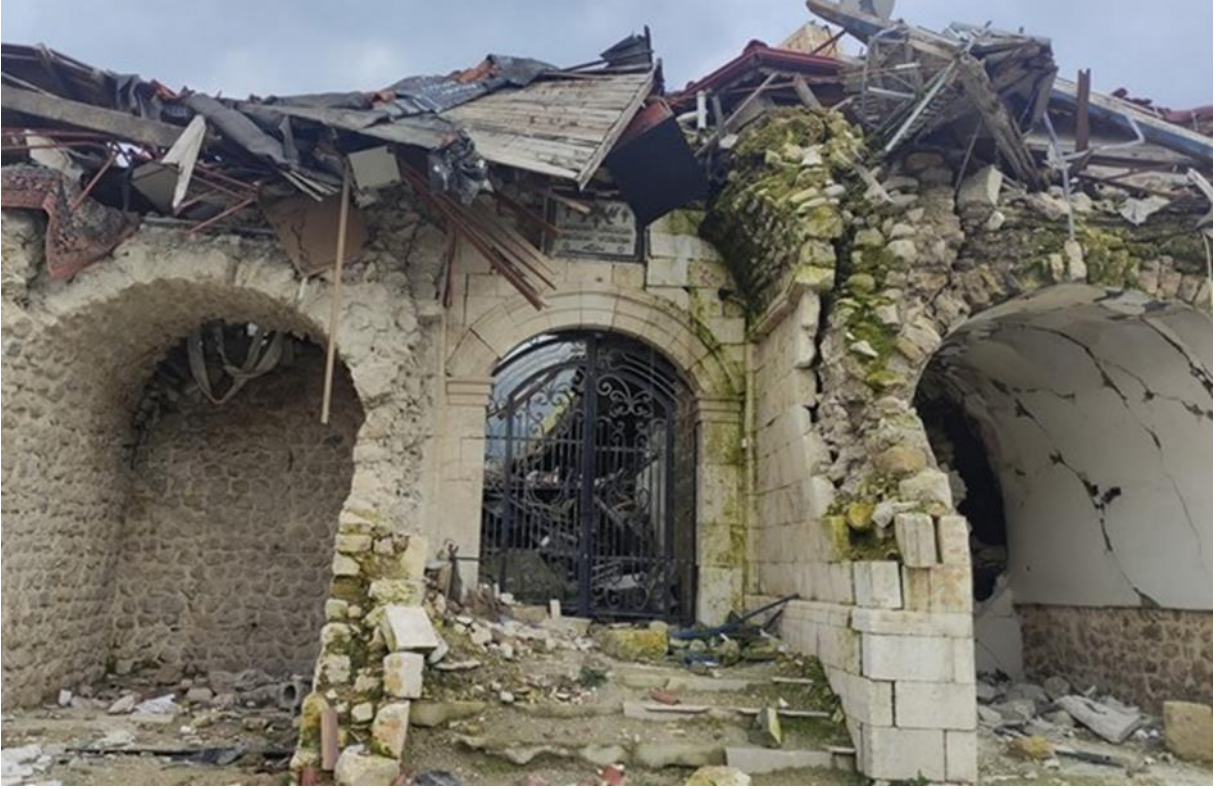
Hatay kentinin tarihi sit bölgesinde, genelde taş yığma olarak yapılan kâgir yapılar deprem sonrasında enkaz haline geldiğinden, yapıların taşıyıcı elemanlarının belirgin olduğu silüetlere ulaşmak ve yorumlamak pek mümkün olamamıştır (Resim 3).

Resim 3. Deprem sonrasında üst katı göçen tarihi Ortodoks kilisesi enkazı

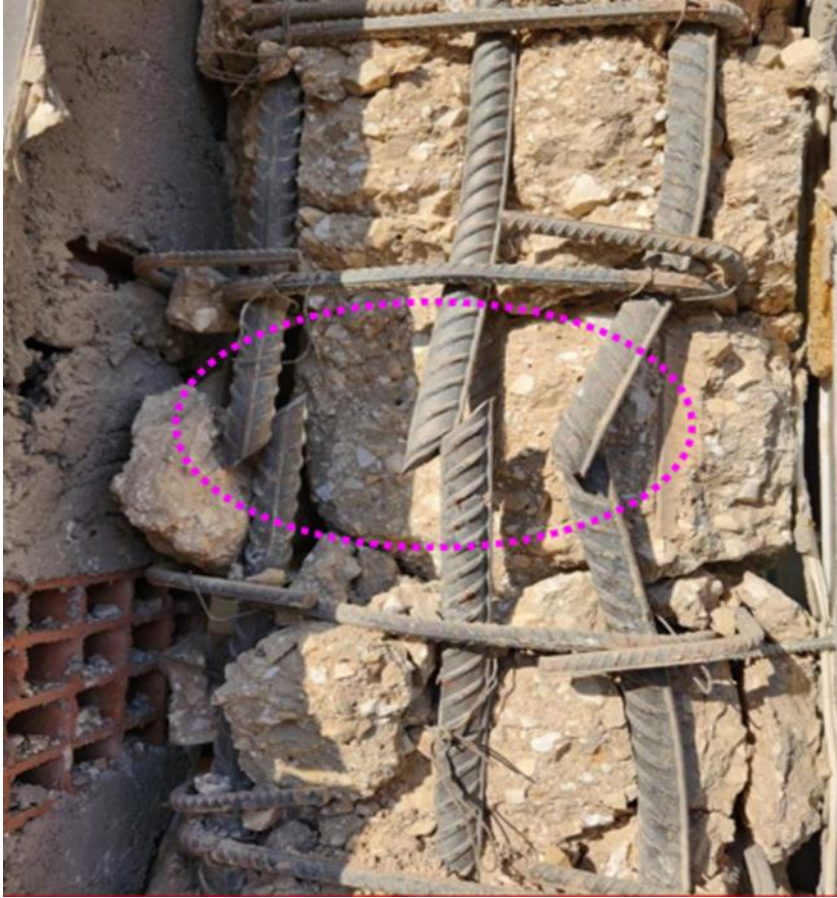
Kolon ve perdelerdeki düşey donatıları çevreleyen etriyelerin kanca kıvrımları daha önceki, güncel olmayan deprem yönetmeliklerindeki bilgilere göre 90 derece bükülmüş olması, deprem anında etriyelerin kolay açılmasına sebep olabilir (Resim 4). Güncel deprem yönetmeliğinde belirtildiği gibi, kanca kıvrımlarını 90 derece yerine 135 derece kıvrılmasını sağlamak depreme dayanıklılık açısından sıfır maliyetli, sadece demir işçisinin bilgisiyle ya da şantiyedeki kontrol elemanının denetimi ile yerine getirilebilen, depreme karşı alınan en basit önlemlerden biridir.

Donatı çeliğinin malzeme özelliği de deprem açısından oldukça önemlidir. Deprem bölgelerinde kullanılan donatı çeliğinin çekme mukavemeti yanında, belirli bir oranda akma gerilmesine sahip olması gerekir. Resim 4’ de çelik çubukların süneklik göstermeden kesildiği görüntüler akma gerilmesinin yetersiz olduğunu düşündürmektedir.

Resim 4. Kesilen kolon donatıları ve 90 derece bükülmüş etriye kancaları (İMO 48. Dönem - Danışma Kurulu 3. Toplantısı sunumları – 14 Ekim 2023 / Adana)

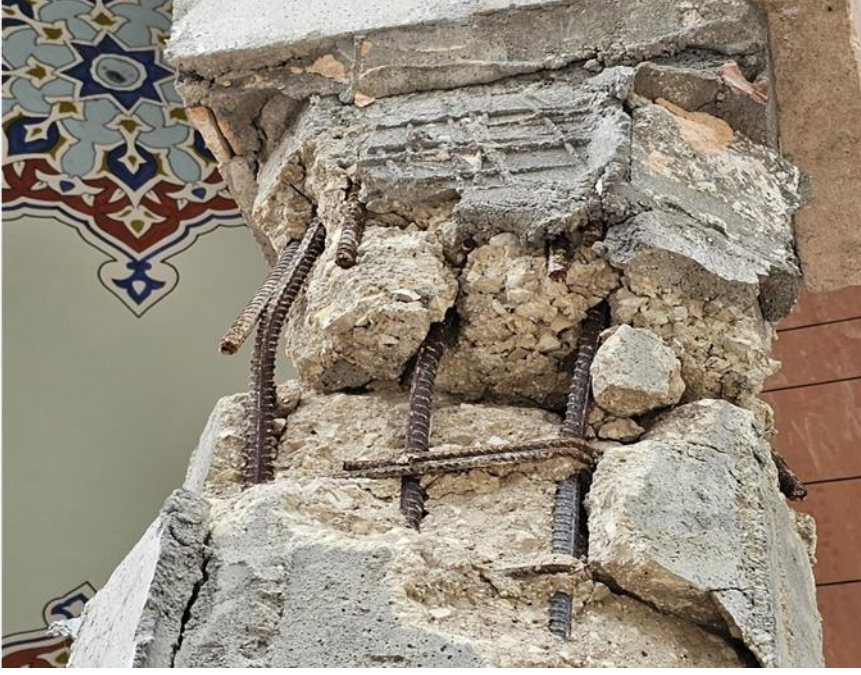
Kolon ve kiriş birleşim bölgeleri olan düğüm noktalarında etriye sıklaştırmasının yetersiz olması, depremde kolon kiriş birleşimlerinin zayıflamasına yol açmaktadır. Etriye aralıkları seyrek olduğunda, kolon kiriş birleşim kesitlerinde, kolon boyuna donatıları burkulmakta, düzlemi dışında bel vermektedir (Resim 5).

Resim 5. Kırıkhan'da yakın tarihte yapılmış bir camiden alınan kolondaki burkulan kolon donatıları

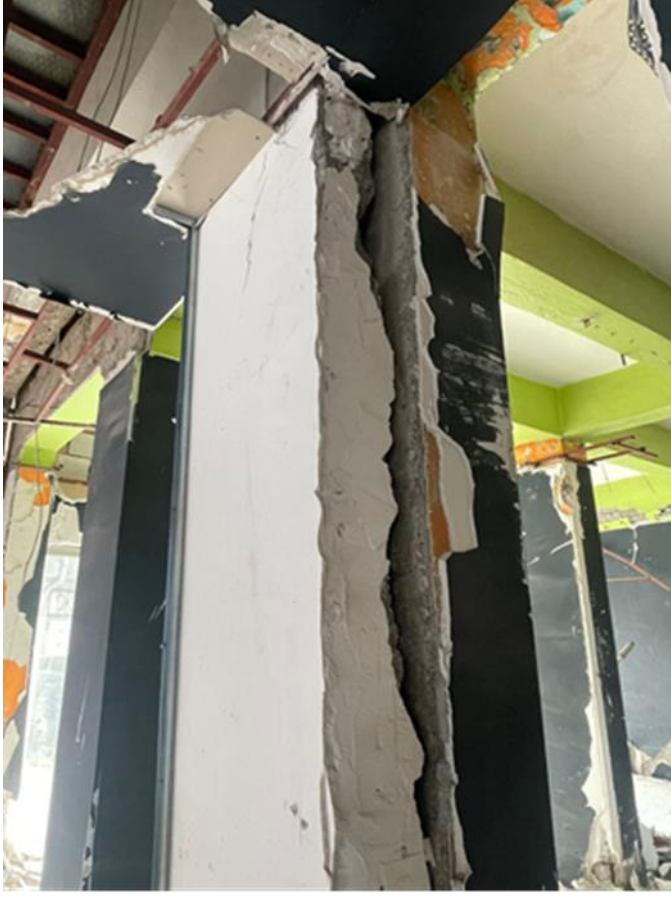
İmar planında bitişik nizama uygun olarak yer alan yapılar, deprem sırasında maruz kaldıkları yatay yük etkisiyle titreşim ve yatay deplasman hareketi gösterirler. Farklı kütlelere sahip olan bu yapılar eğer yapılar arasında, (ortak duvarları arasında) dilatasyon derzi yoksa birbirlerine çarparak, oluşan hasarı arttırabilirler. Yapıların birbirine uyguladığı bu çekiçleme olayı ancak, bitişik nizamdaki yapılar arasında yönetmeliğe uygun dilatasyon derzleri bırakılarak azaltılabilir (Resim 6).

Dilatasyon yetersizliği ve/veya yokluğu; bitişik nizam yapılarda çekişleme etkisiyle deprem anında yatay salınımlarla yapıların birbirine zarar vermesine sebep olmaktadır. Proje tasarımı aşamasında proje detaylarında ihmal edilmemiş dilatasyon detaylarının verildiği durumlarda, şantiyede uygulama da yapımı konusunda ihmallerle karşılaşıldığında veya proje tam anlamıyla uygulanmadığında, yine deprem anında yapının komşu bitişik yapılardan dolayı zarar görmesi söz konusu olmaktadır (Resim 6). Denetim ve uygulamadaki basit teknik detaylar yapının depremdeki davranışını doğrudan etkilemektedir.

Resim 6. Kırıkhan'da bitişik iki yapı arasındaki yetersiz dilatasyon boşluğu

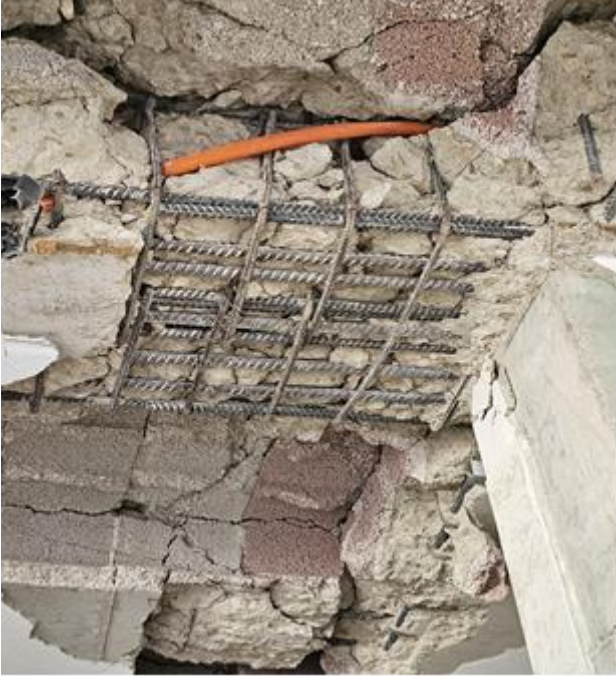
Şantiyede elektrik vb. tesisat döşenmesi sırasında, kolon ve kirişlere kablo ve buat yerleştirilmesi, içinden boru geçirilmesi, taşıyıcı eleman kesitlerinin zarar görmesine yol açmaktadır. Deprem anında dayanım göstermesi beklenen en önemli düşey taşıyıcıların kolon ve perdelerin kesit alanlarının azaltılması yapının depreme karşı performansını doğrudan etkilemektedir. Şantiye denetiminin gerektiği gibi yapılmamasından dolayı, bu tip olumsuzluklara rastlanmaktadır (Resim 7 ve 8).

Resim 7. Kirişe yerleşmiş kablo ve buat ile kesit alanı zayıflatılmış zarar görmüş betonarme kiriş

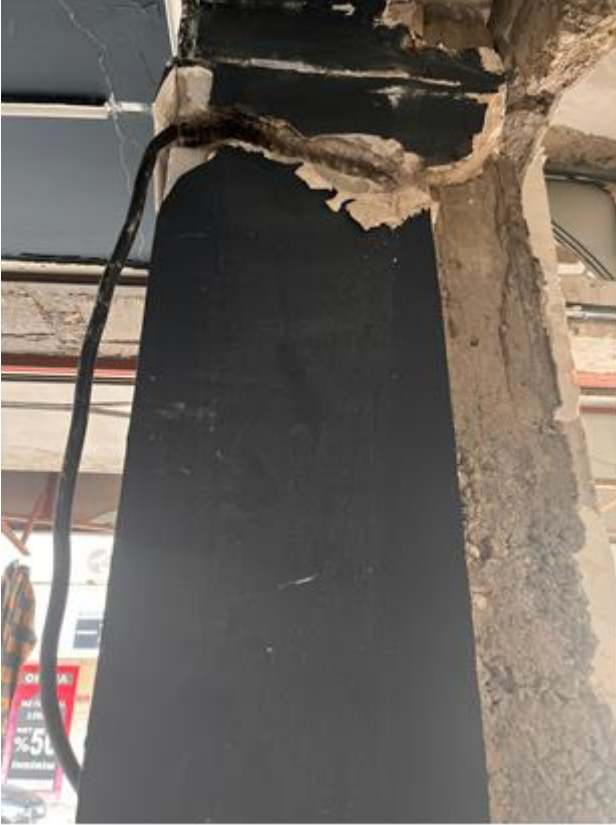
Resim 8. Kırılarak kesiti zayıflatılan, kablo geçirilmiş kolon

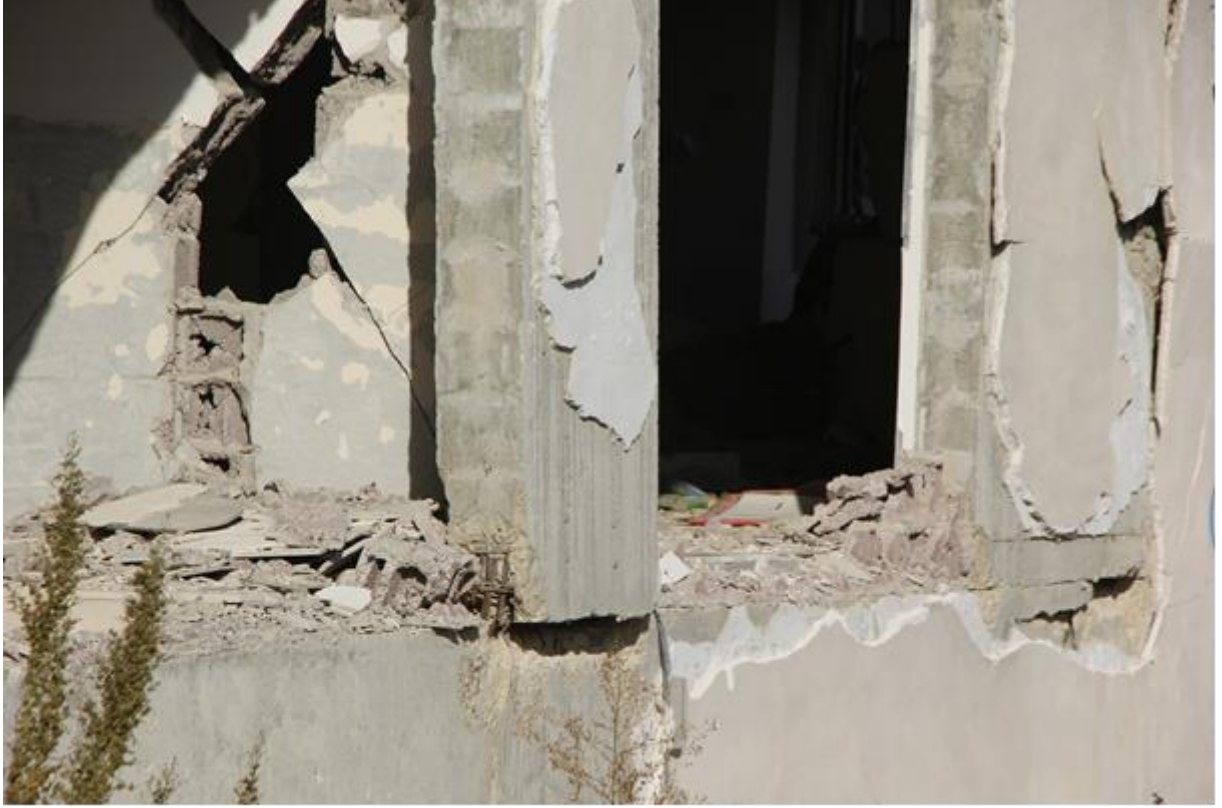
Su basman kotu üzerindeki kat kolonlarının aplikasyonunda, yapı taban alanı dışına kaydırılan kenar kolonların, sınır dışına taşan kısımlarının altında boşluklar oluşmaktadır. Bu durum yapının iç alan metre karesini arttırma gibi yanlış bir düşüncenin sonucu olabileceği gibi, su basman kotu üzerindeki kolon aplikasyonunda yapılan uygulama hataları sonucunda da olabilir. Sonuçta, kolon düşey aksının

kayması, kolon yük aktarımında olumsuzluklara yol açacaktır. Yine şantiye denetiminin tam anlamıyla uygulanması, böyle istenmeyen durumların giderilmesinde oldukça önemli ve etkindir (Resim 9).

Resim 9. Samandağ'da tespit edilen taban alanı yapı alanı dışına kaydırılmış kolon

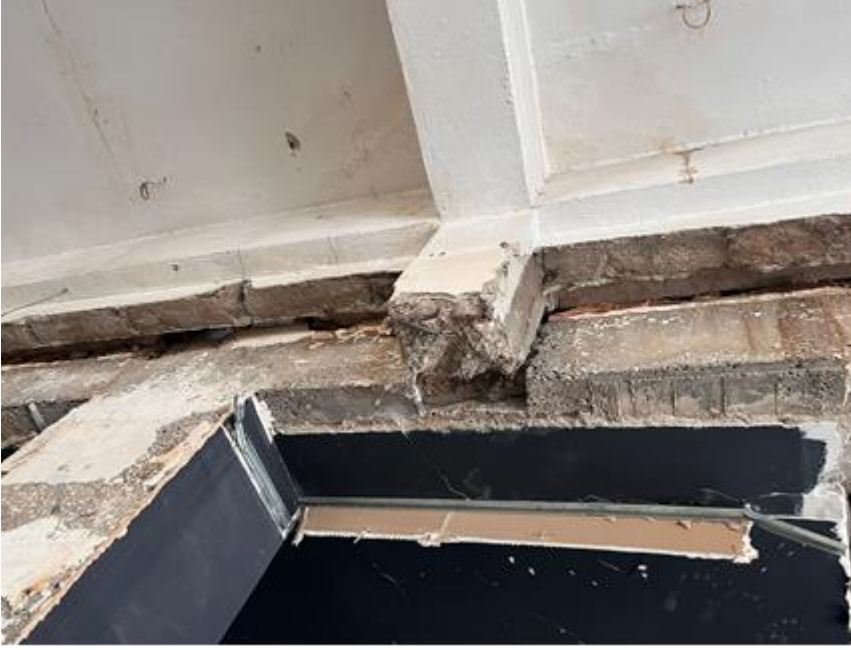
Ruhsat makamları inşaat sürecinin bitiminde yapı kullanma ruhsatı verdikleri ticari merkezlerini ya da konutları belli aralıklarla ruhsat tarihinden itibaren değişiklik yapılmış mı diye kontrol etmeleri gerekmektedir. Aksi takdirde yapılar kullanım ömrü boyunca kullanıcıları tarafından birtakım değişikliklere uğratılabilmektedirler. Bu değişiklikler bazen tadilat projesi ile ruhsat makamından izin alarak gerçekleşmekte, bazen ise izinsiz bir şekilde, taşıyıcı perde, kolon keserek alan büyütme şeklinde çeşitli amaçlarla yapılmaktadır. Bu çalışmada, deprem sonrasında maalesef yapının göçmesine sebep olan çok sayıda kesilmiş kolon örneklerine görülmüştür (Resim 10).

Resim 10. Bitişik nizam bir yapıda, tavan döşemesinden 25cm. sarkan kesilmiş kolon parçası (Kırıkhan'da zemin katta ticari bir işletmenin düşen asma tavanından alınan görüntü)
