23.10.2011 Van Depreminin Adilcevaz İlçesindeki Etkilerinin Gözleme Dayalı İncelenmesi

An Observational Assessment For The Effects Of 23.10.2011 Van Earthquake In Adilcevaz District

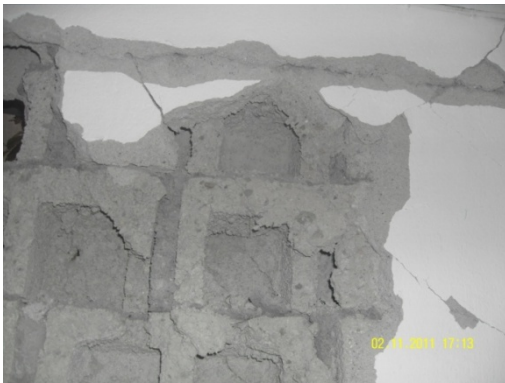
Düşük dayanımlı duvar malzemesi

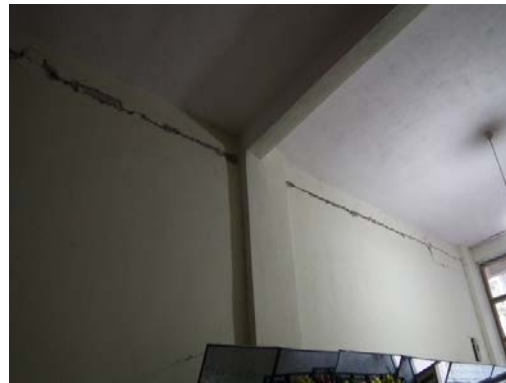
Betonarme çerçeve- duvar ayrılması

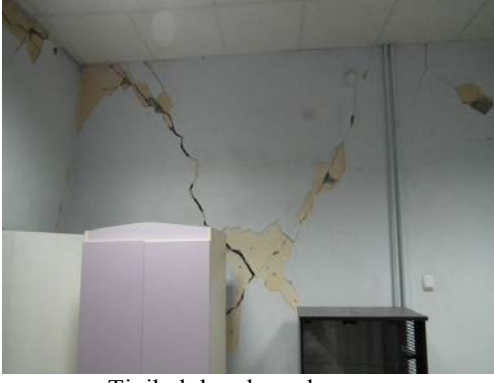
Tipik dolgu duvar hasarı

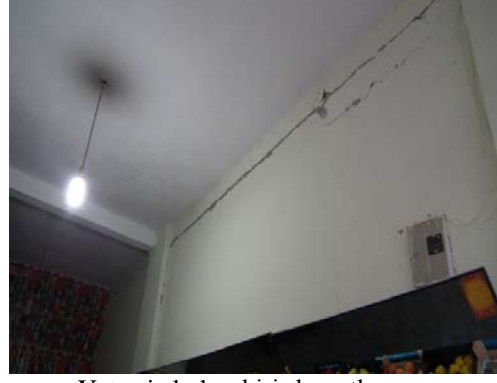
Yetersiz kolon-kiriş boyutları

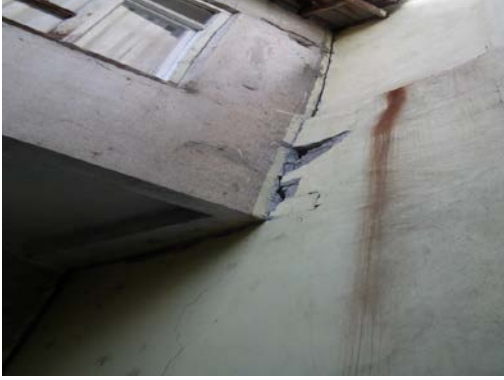
Bitişik nizamda çekiçleme etkisi

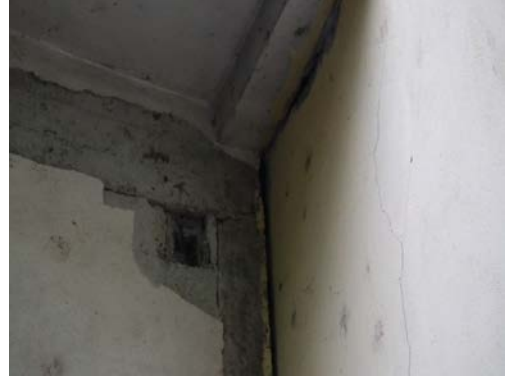
Güçlü kiriş-zayıf kolon etkisi

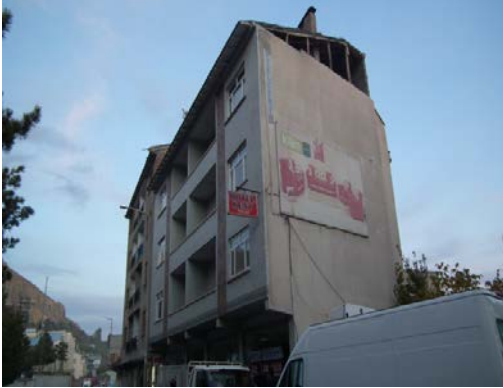
Çatı kalkan duvar hasarı

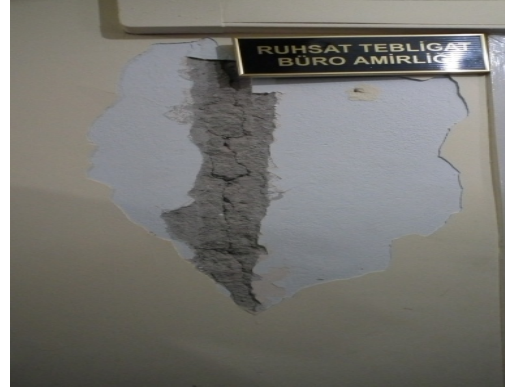
Kolon hasarı

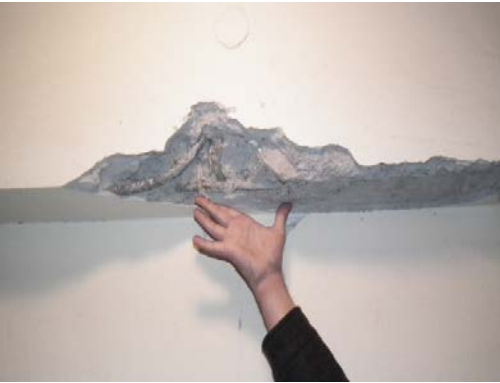
Kiriş hasarı

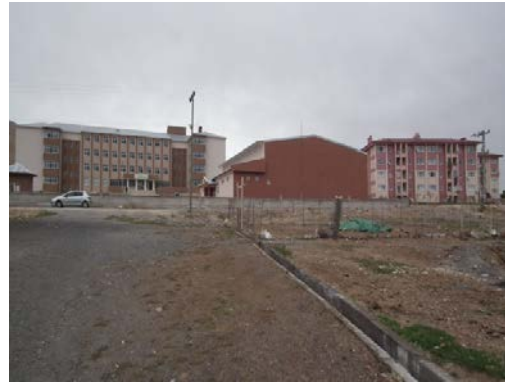
Hasarsız yapılar

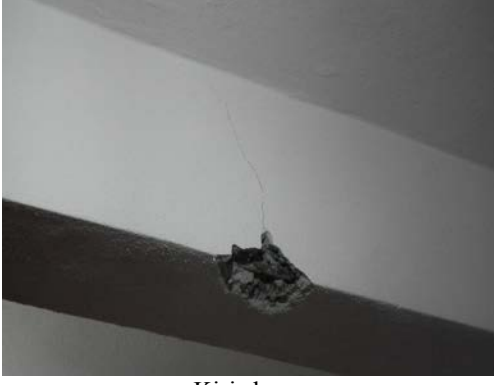
Kiriş hasarı

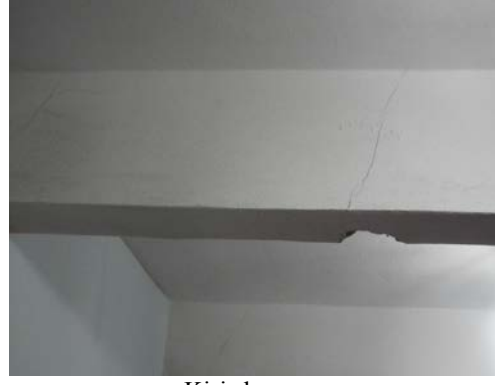
Kiriş hasarı

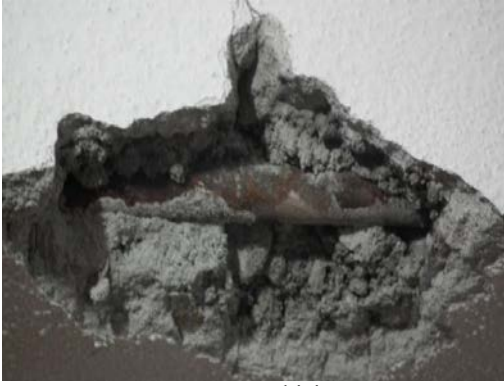
Korozyon etkisi

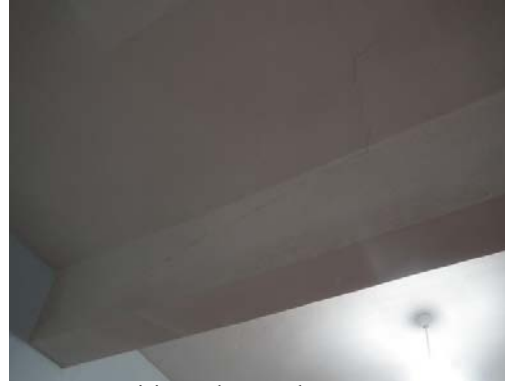
Kiriş ve döşeme hasarı

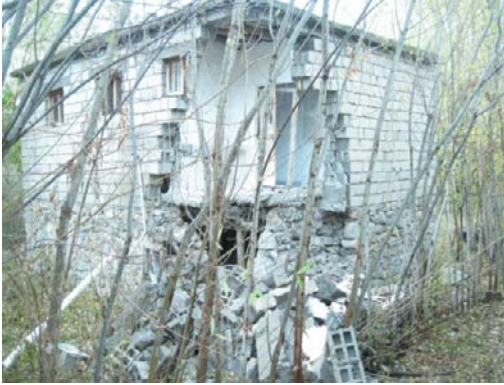
Yığma yapı hasarı

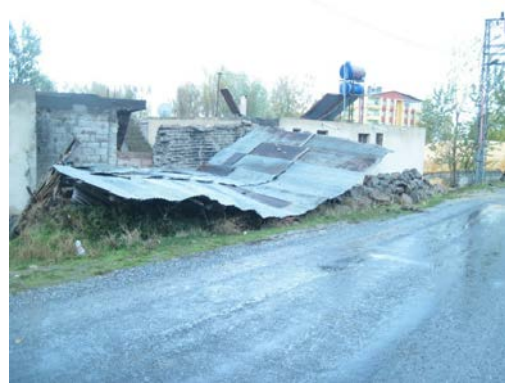
Göçmüş yığma yapı

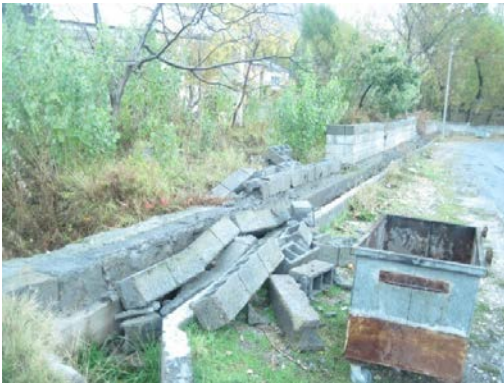
Çevre duvarı hasarı

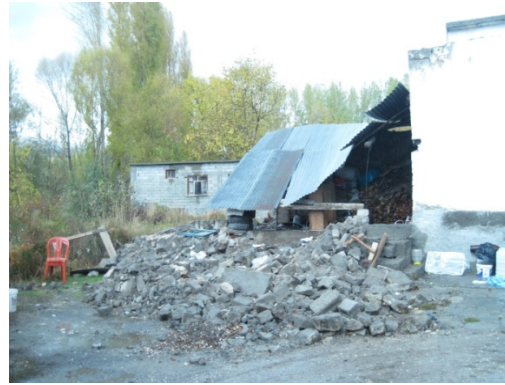
Yığma yapı hasarı
