## DİYARBAKIR/SURİÇİ AKKOYUNLU DÖNEMİ MESCİTLERİ MİMARİSİ YAPIM TEKNİĞİ, MEVCUT DURUMU VE SORUNLARI

Şule ERGÜN\*

Nursen IŞIK\*\*

## DIYARBAKIR/SURICI AKKOYUNLU PERIOD MASJID ARCHITECTURE, CONSTRUCTION TECHNIQUE, CURRENT SITUATION AND PROBLEMS

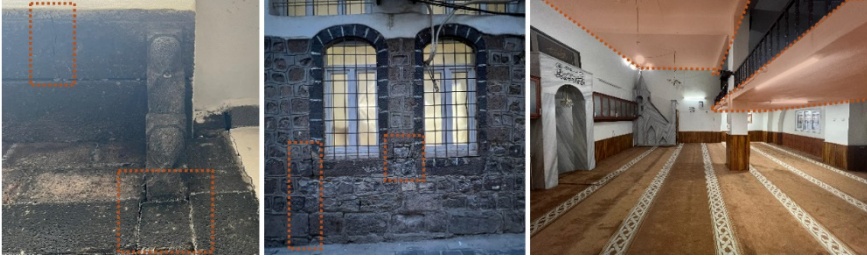
**Şekil 6.** Taceddin Mescidinde Gözleme Dayalı Tespit Edilen Yapısal Sorunlar

Özgün yapısal öğelere müdahalelerin olduğu yapıda, yapının harim bölümüne betonarme kat ile yeni mahallerin eklenmesi tespit edilen temel sorunlardır. Kat yüksekliği ve döşemelerin değiştirilmesi ile özgün yapım sistemi kısmen yok olmuştur. Kapsamlı onarım ve restorasyon çalışmalarının yapılmadığı yapıda kullanıcılar tarafından niteliksiz müdahalelerin yapılması, yapısal sorunları arttırmıştır. Avlu giriş kapısındaki özgün sal taşında kırık hasarı ile doğu cephesindeki pencerelerin üzerindeki lentolardaki düşey ayrışmalar yapısal sorun oluşturacak düzeydedir. Yapıda dış ortam koşulları etkisi ile bozulmalar mevcut olup taşıyıcı duvarlarda, bağlayıcı harç kayıpları bulunmaktadır (Şekil 6).

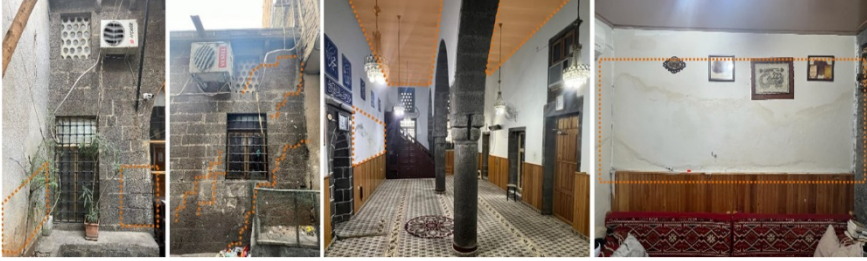
**Şekil 13.** Hacı Büzürk (Büzürk) Mescidi Mevcut Durumu ve Sorunları (2025)

Yapıda özgün mimari dokusunda kısmi müdahaleler bulunmaktadır. İlk müdahalelerden biri yapının üst örtüsünün betonarme olarak değiştirilmesi ile kuzey bölümünde yeni yapım mahallerin düzenlenmesidir. Koruma ilkelerine uymayarak yapılan ekler, yapının taşıyıcı sistemi ve taşıma kapasitesinin değişmesine neden olmuştur. Yapıda tespit edilen en önemli yapısal sorun sokak cephesinin güney tarafında, üst köşeden başlayarak eğrisel devam eden kırıklar ve ayrışmalardır. Aynı duvarın apartmana bitişik bölümünde nem problemleri mevcuttur. Nemden dolayı duvarın harim bölümüne bakan güney cephesinde

sıva/boya dökülmeleri ile taşıyıcı duvarlarda bağlayıcı harç ve sıvalarda kayıplar bulunmaktadır. Yapıda kullanıcıların yaptığı niteliksiz müdahaleler özgün mimaride kısmi bozulmalara neden olmuştur (Şekil 12).

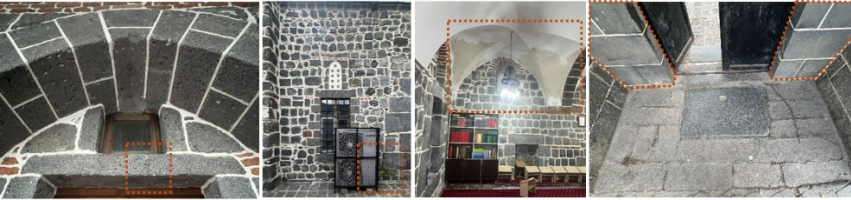
**Şekil 19.** İbrahim Bey Mescidi Gözleme Dayalı Yapısal Sorunları

Yeni onarım geçirmiş yapıda, tespit edilen önemli sorunlardan biri üst örtüde yer alan nem problemidir. Özellikle harim ve son cemaat yerinin kubbe ve tonozlarında yoğun nem problemleri bulunmaktadır. Su ve nem kaynaklı hasarların görüldüğü doğu duvarının zemine yakın bölümlerinde yosunlaşmalar başlamıştır. Onarımlar sonrası özgüne uygun olmayan yapılan tamamlamaların yanında ve harim giriş kapısı lentosundaki düşey yönde oluşan kırık olduğu tespit edilmiştir (Şekil 19).

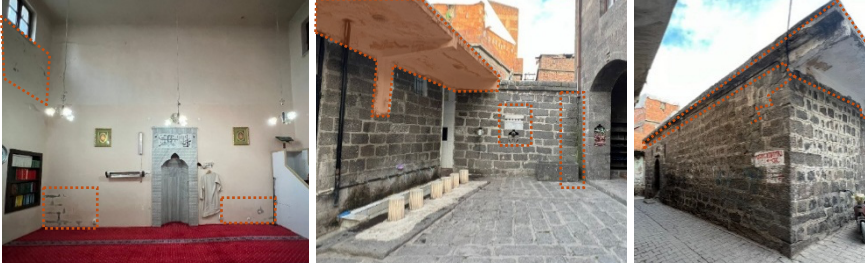
Şekil 26. Kaşık Budak Mescidi Gözleme Dayalı Yapısal Sorunları

Yapıda nem problemi temel sorunlardan biridir. Harim bölümünün zemine yakın duvarları ile komşu yapı ile ilişkili olan güney duvarında su ve neme bağlı dökülmeler ile yosunlaşmalar mevcuttur. Islak hacimlerin zemine yakın bölümlerinde harç kayıpları bulunmaktadır. Onarımı ve konumlandırılması hatalı yapılan yağmur iniş boruları, yapıda suya bağlı problemleri arttırmıştır. Yapının üst örtüsünün betonarme olarak değiştirilmesi ile kuzey bölümünde yeni eklerin düzenlenmesi yapısal özelliklerin değişmesine neden olmuştur. Hela ve görevli

odasının bulunduğu kuzey kanatta ayrışma hasarları olduğu görülmüştür. Yapıda niteliksiz ek, boya ve sıva uygulamaları bulunmaktadır (Şekil 26).

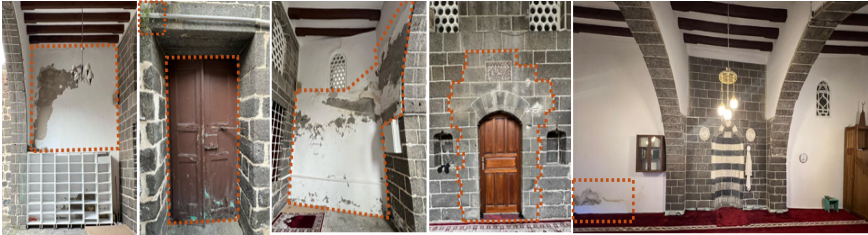
**Şekil 31.** Kavas-i Sağır Mescidinde tespit edilen sorunlar

Yapıda, nem problemi tespit edilen temel sorunlardan biridir. Harim bölümünün zemine yakın duvarları ile son cemaat yerinin doğu ve batı duvarlarında neme bağlı dökülmeler mevcuttur. Çatıdan gelen yağmur iniş boruları, yapının özgününe aykırı biçimde yapılmış olup boruların yönlendirilmesi doğrudan avlu döşemesi üzerine yapılmıştır. Borulardan sızan sular, taşlar arasında bitkilerin oluşmasına sebep olmuştur. Önceden kapatılmış olduğu kaynaklarda ifade edilen son cemaat yerinde (Halifeoğlu, 2009: 333) nitelsiz eklerden kaynaklanan taş hasarları mevcuttur. Ayrıca, kullanıcı kaynaklı yapılan uygulamalar ile bakımsızlığa bağlı bozulmalar olduğu görülmüştür (Şekil 31).
